Proyecto
Estudios previos y estudio de viabilidad para la rehabilitación de la torre de oficinas del Museo del Traje
Avenida de Juan de Herrera 2, Madrid

Nombre Plano
EA36b
Detalle fachada torre

Testero torre de oficinas
Supuesto 1
Estado Fecha
Proyecto de Estudio 10 / 2021

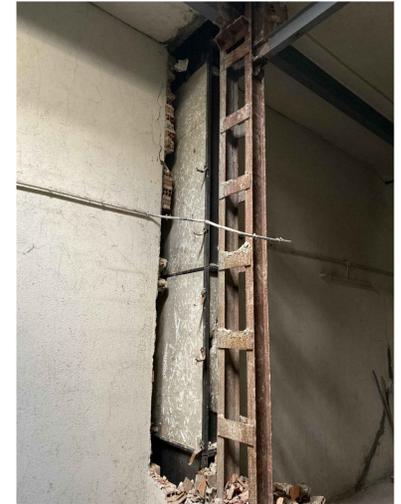
Cata pilares centrales Planta 12*

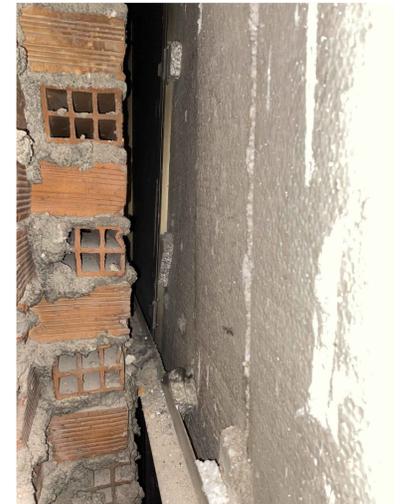
Cata andaje revestimiento fachada en planta 12*

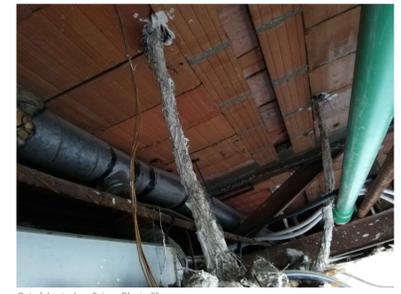
Cata falso techo oficinas Planta 5*
