IEEV **INFORME DE EVALUACIÓN DEL EDIFICIO DE VIVIENDAS COMUNITAT VALENCIANA**

EDIFICIO:	NAVARREGUI 8
REFERENCIA CATASTRAL:	4032604YH2534N
MUNICIPIO:	Sant Joan d'Alacant
PROVINCIA:	Alicante/Alacant
PERSONAL REDACTOR:	MARIA BEGOÑA PEREZ VALERO
FECHA INSPECCIÓN:	11/09/2023
FECHA REDACCIÓN:	02/10/2023
TIPO DE INFORME:	Referencia catastral completa

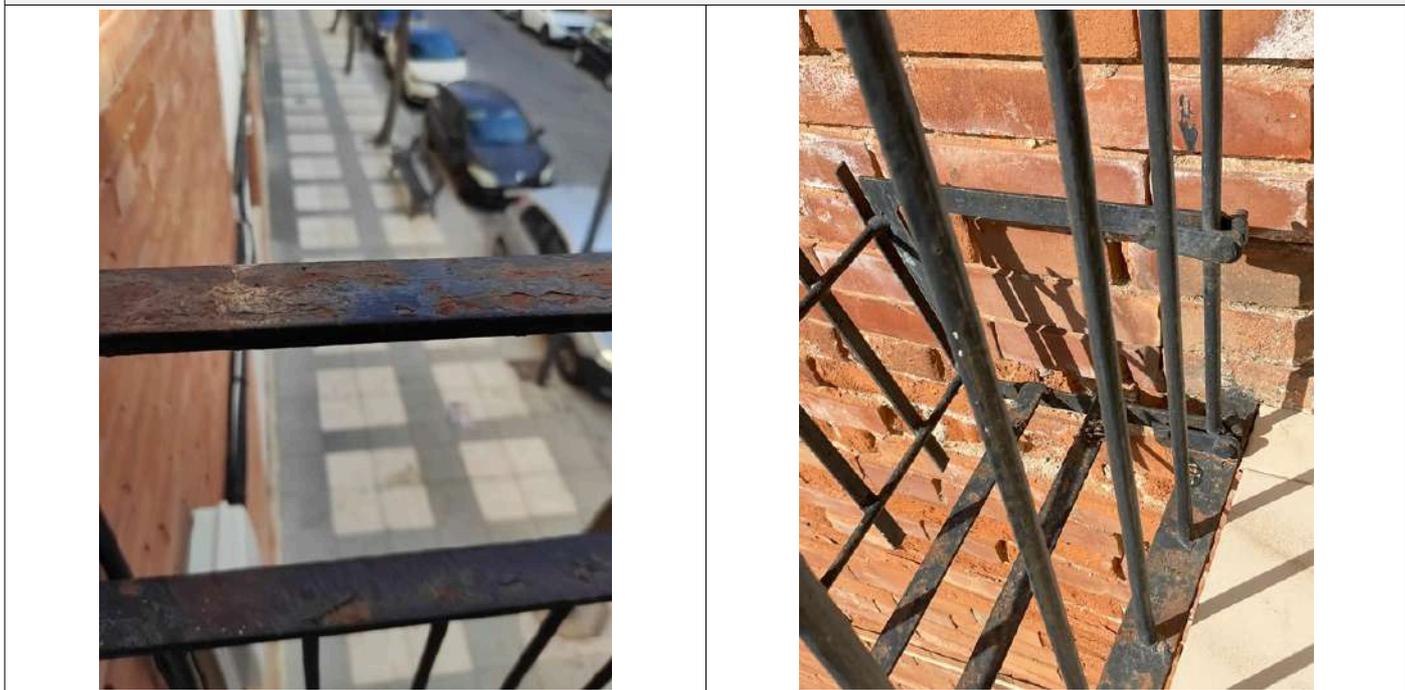
Lesión 1

Elemento Afectado: Carpintería	Código Identificativo de la lesión: LS [FC] d_oxi01
Grupo de lesión: Degradaciones y deficiencias	Subgrupo de lesión: Oxidación y corrosión
Localización: Elementos metálicos de cerrajería incluso ocultos, afectando principalmente a los de hierro y acero, aunque también puede afectar al aluminio

Síntomas: - Herrumbre en hierro o acero y oxidación en aluminio. Posible formación de chorretes.	
Causa probable del daño: - Oxidación superficial general. En los de hierro y acero, hidroxidación posterior al humedecerse.	
ID-Importancia del daño: Moderado	ED-Extensión del daño: Entre 50% y 75%
AP-Actuaciones y plazos: MNT: Mantenimiento	Existe riesgo inminente: No
Ubicación y Observaciones: Barandillas metálicas de balcones

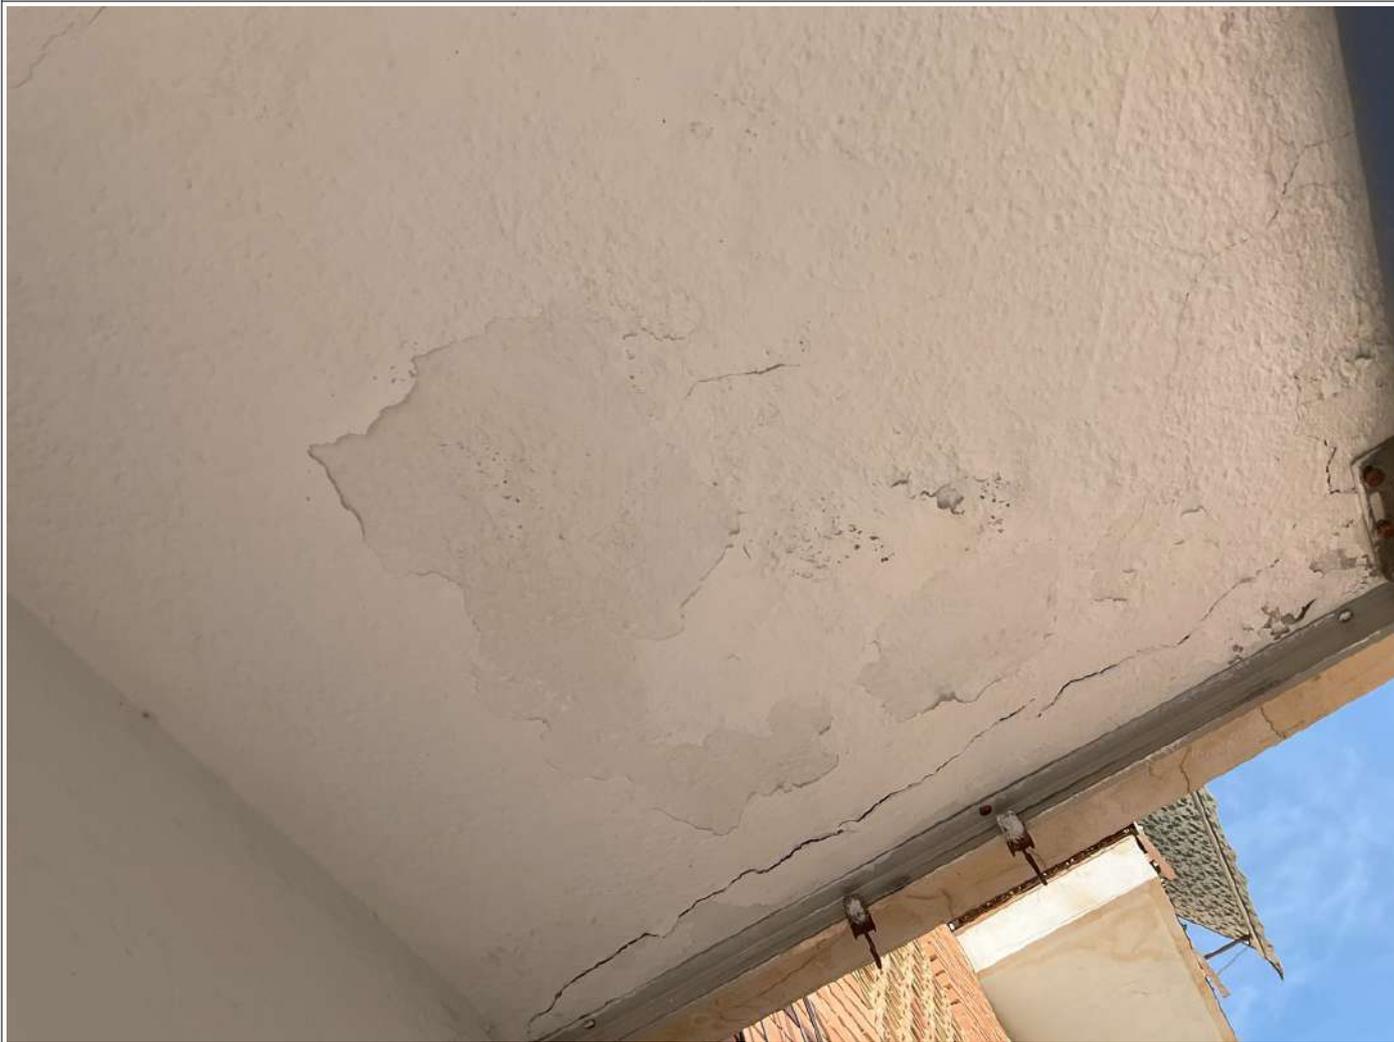
Lesión 2

Elemento Afectado: Acabado Exterior	Código Identificativo de la lesión: LS [FC] d_efi01
Grupo de lesión: Degradaciones y deficiencias	Subgrupo de lesión: Erosión física
Localización: Acabados en las zonas más expuestas (coronación y elementos salientes) y en plataformas horizontales	
Síntomas: - Alteración y pérdida de masa de la superficie del acabado.	
Causa probable del daño: - Consecuencia de la acción del agua , con lixiviación de cementantes y disgregación por helada en los materiales porosos exteriores.	
ID-Importancia del daño: Moderado	ED-Extensión del daño: Entre 25% y 50%
AP-Actuaciones y plazos: INTm: Intervención a medio plazo	Existe riesgo inminente: No
Ubicación y Observaciones: Deterioro de la pintura bajo por fallo de estanqueidad de balcones

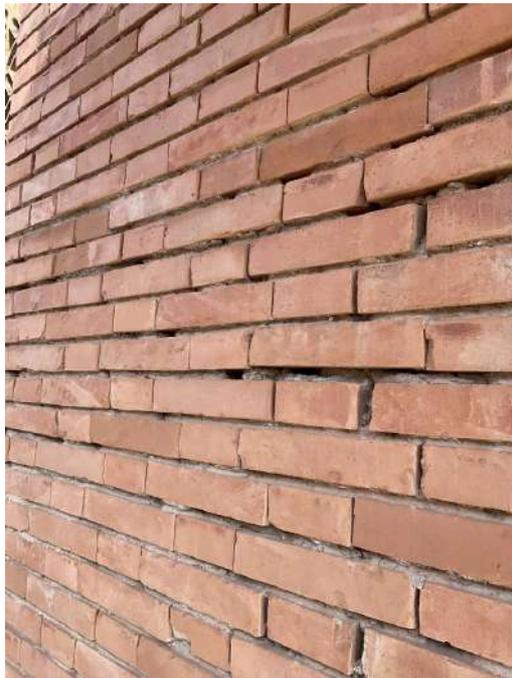
Lesión 3

Elemento Afectado: Soporte	Código Identificativo de la lesión: LS [FC] d_equ01
Grupo de lesión: Degradaciones y deficiencias	Subgrupo de lesión: Erosión química
Localización: Cualquier punto o zona de fachada que sufre lesiones de humedad, y con buen nivel de exposición.	
Síntomas: - Pérdida de material con arenización.	
Causa probable del daño: - Lixiviación del material cementante por el agua en areniscas, calizas y morteros de juntas, Puede aparecer de forma simultánea con la heladicidad.	
ID-Importancia del daño: Moderado	ED-Extensión del daño: Entre 75% y 100%
AP-Actuaciones y plazos: INTm: Intervención a medio plazo	Existe riesgo inminente: No
Ubicación y Observaciones: Perdida generalizada del cemento de las juntas de los paños de cara vista

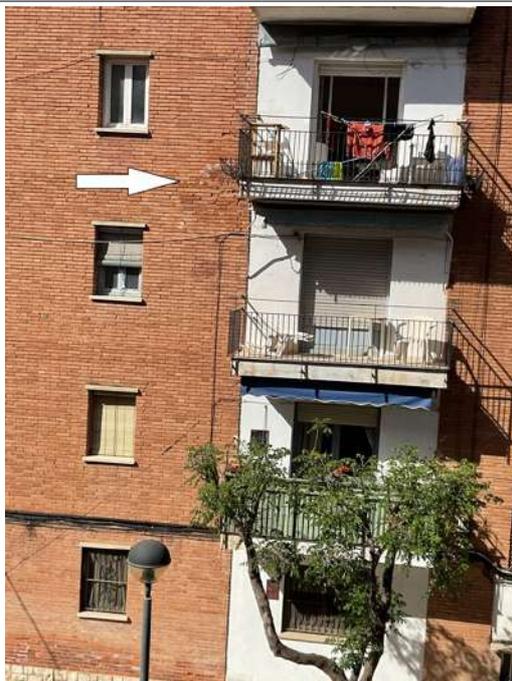
Lesión 4

Elemento Afectado: Soporte	Código Identificativo de la lesión: LS [FC] h_acc01
Grupo de lesión: Humedad	Subgrupo de lesión: Accidental
Localización: Paño ciego	
Síntomas: - Erosión física. - Eflorescencias. - Manchas en forma de nube.	
Causa probable del daño: - Rotura y poros en tuberías a presión, en fachadas de cuartos de baños y cocinas y cuartos húmedos en general.	
ID-Importancia del daño: Alto	ED-Extensión del daño: Entre 0% y 25%
AP-Actuaciones y plazos: INTu: Intervención urgente	Existe riesgo inminente: No
Ubicación y Observaciones: Filtración de agua proveniente de instalaciones con falta de estanqueidad

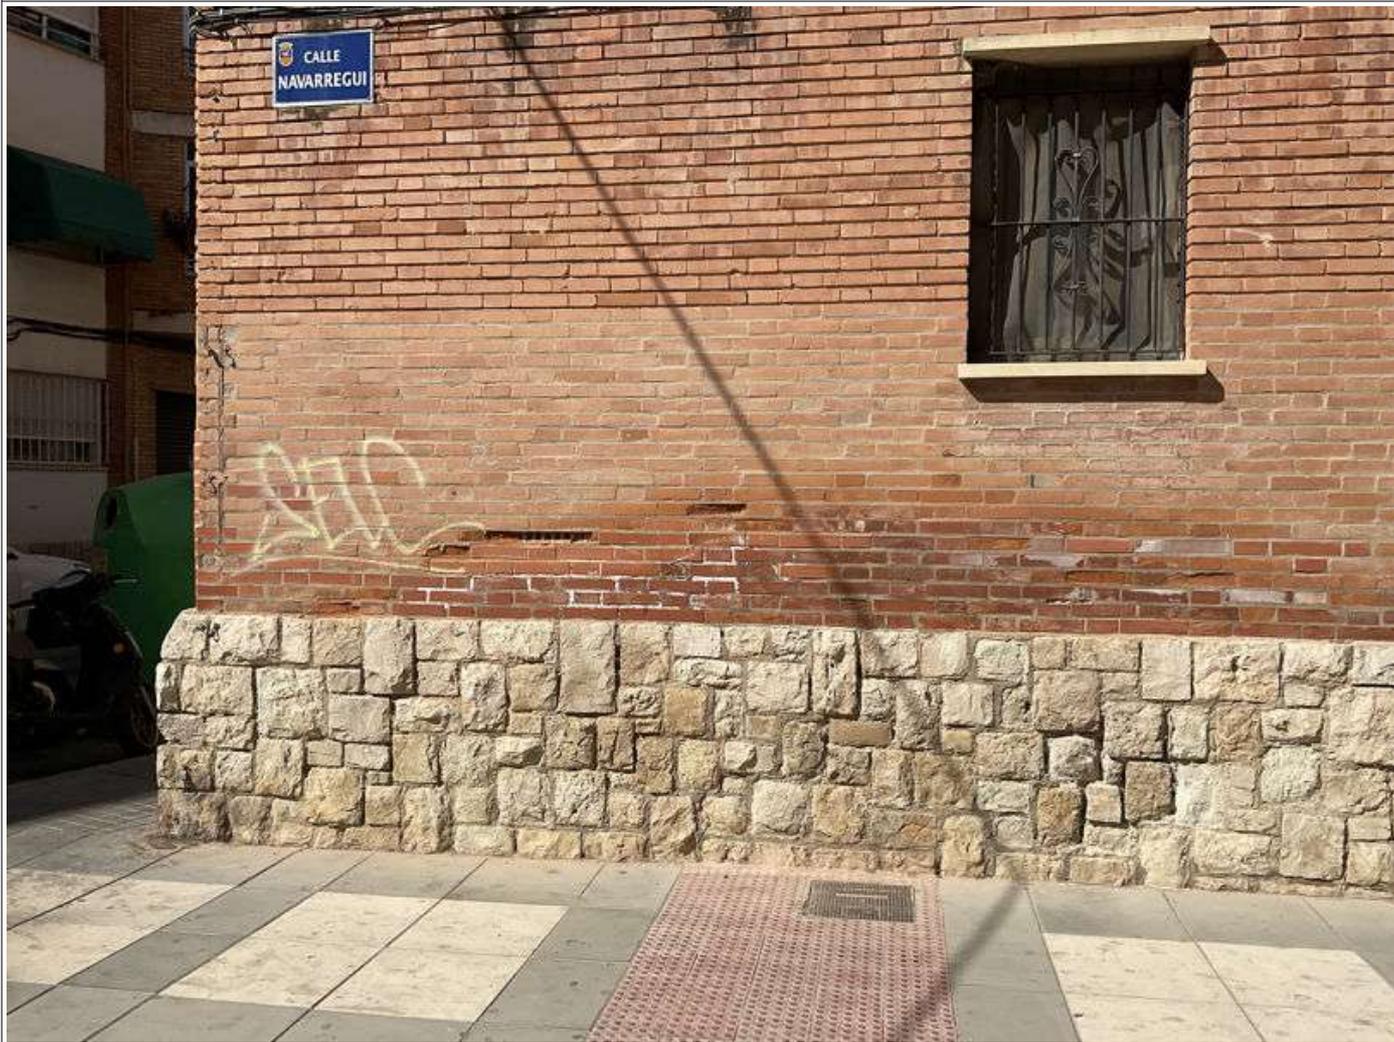
Lesión 5

Elemento Afectado: Soporte	Código Identificativo de la lesión: LS [FC] h_cap01
Grupo de lesión: Humedad	Subgrupo de lesión: Capilar
Localización: Zócalo. Arranque de fachadas	
Síntomas: - Manchas. - Erosión física. - Eflorescencias.	
Causa probable del daño: - Humedad que proviene del terreno o del saneamiento y que se evapora a través de fachada.	
ID-Importancia del daño: Alto	ED-Extensión del daño: Entre 50% y 75%
AP-Actuaciones y plazos: INTu: Intervención urgente	Existe riesgo inminente: No
Ubicación y Observaciones: Humedad por capilaridad en fachada de planta baja, por falta de estanqueidad del colector o instalaciones enterradas.

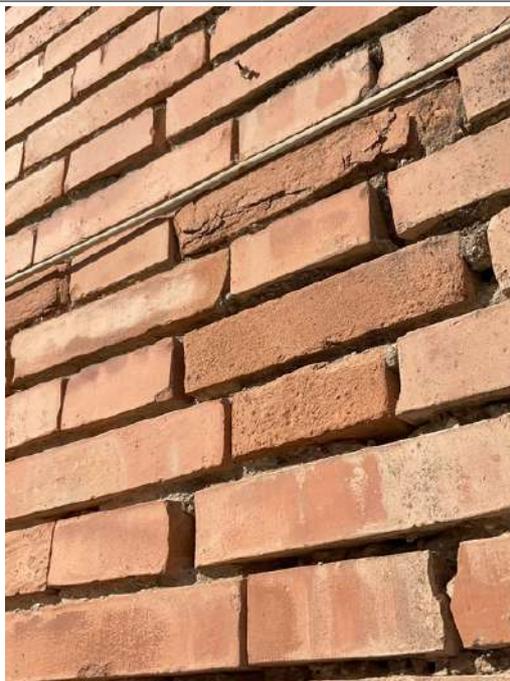
Lesión 6

Elemento Afectado: Soporte	Código Identificativo de la lesión: LS [FC]* d_efi26
Grupo de lesión: Degradaciones y deficiencias	Subgrupo de lesión: Erosión física
Localización: Fabricas de cara vista.	
Síntomas: Degradación del ladrillo cara vista con arenización y esfoliación.	
Causa probable del daño: Acción del agua y exposición exterior.	
ID-Importancia del daño: Moderado	ED-Extensión del daño: Entre 75% y 100%
AP-Actuaciones y plazos: INTm: Intervención a medio plazo	Existe riesgo inminente: No
Ubicación y Observaciones: Degradación generalizada del ladrillo cara vista de fachada

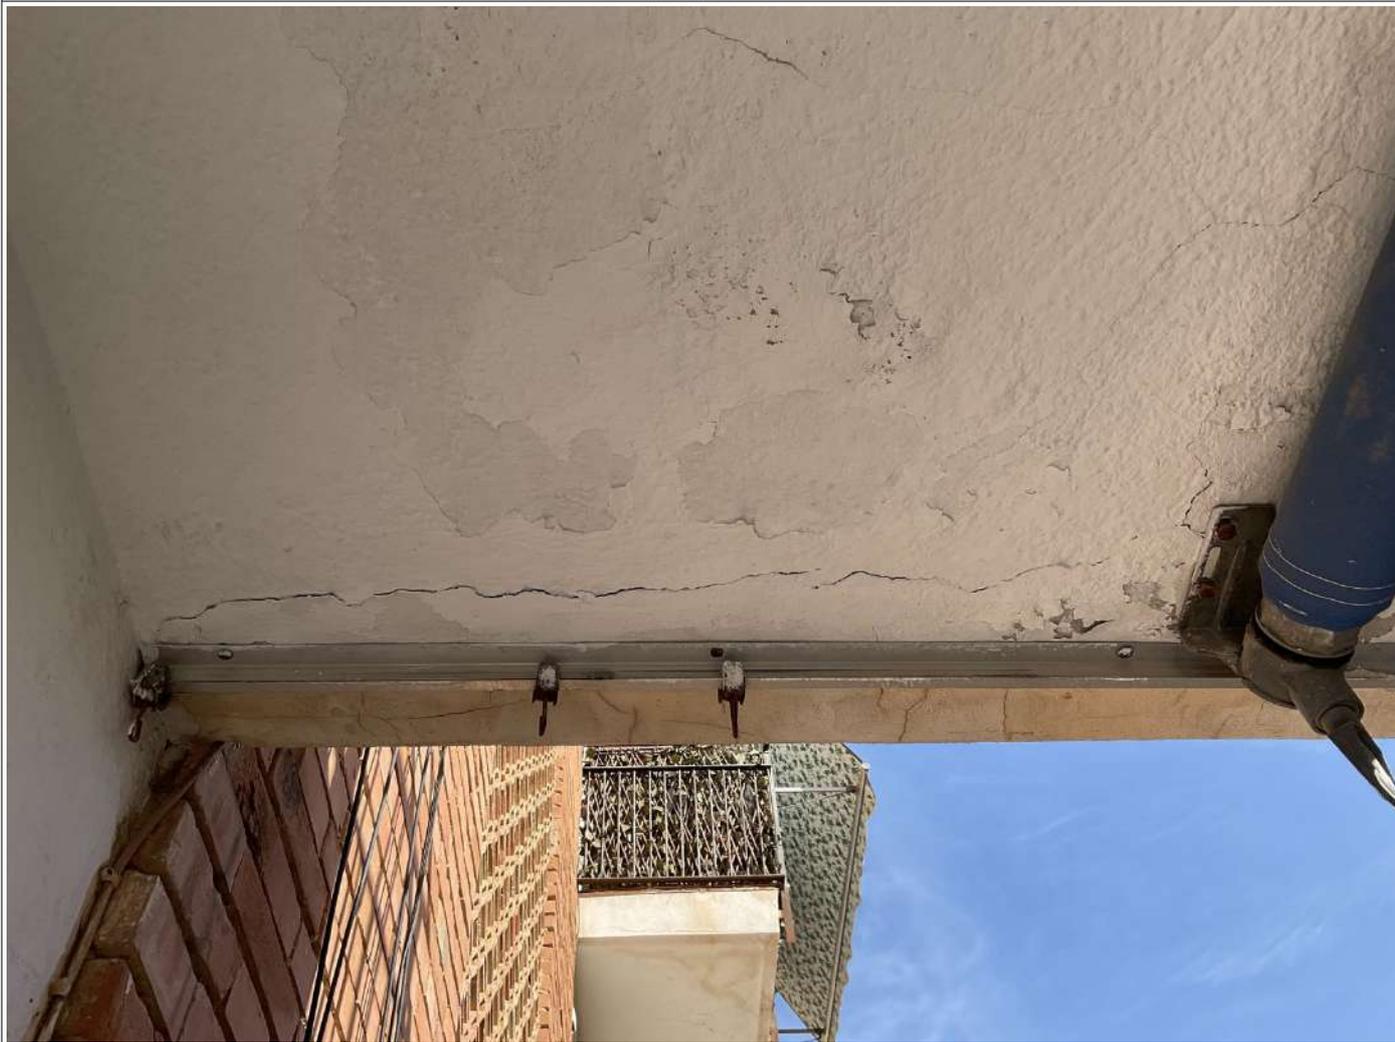
Lesión 7

Elemento Afectado: Soporte	Código Identificativo de la lesión: LS [FC]* f_gri32
Grupo de lesión: Roturas y Desprendimientos	Subgrupo de lesión: Grietas
Localización: Frentes de forjado de balcones.	
Síntomas: Grietas y rotura de revestimientos.	
Causa probable del daño: Humedad en fachada y/o a través de los anclajes de las barandillas.	
ID-Importancia del daño: Alto	ED-Extensión del daño: Entre 50% y 75%
AP-Actuaciones y plazos: INTu: Intervención urgente	Existe riesgo inminente: No
Ubicación y Observaciones: Grietas por oxidación de armaduras en frentes y cara inferior de forjados de balcones

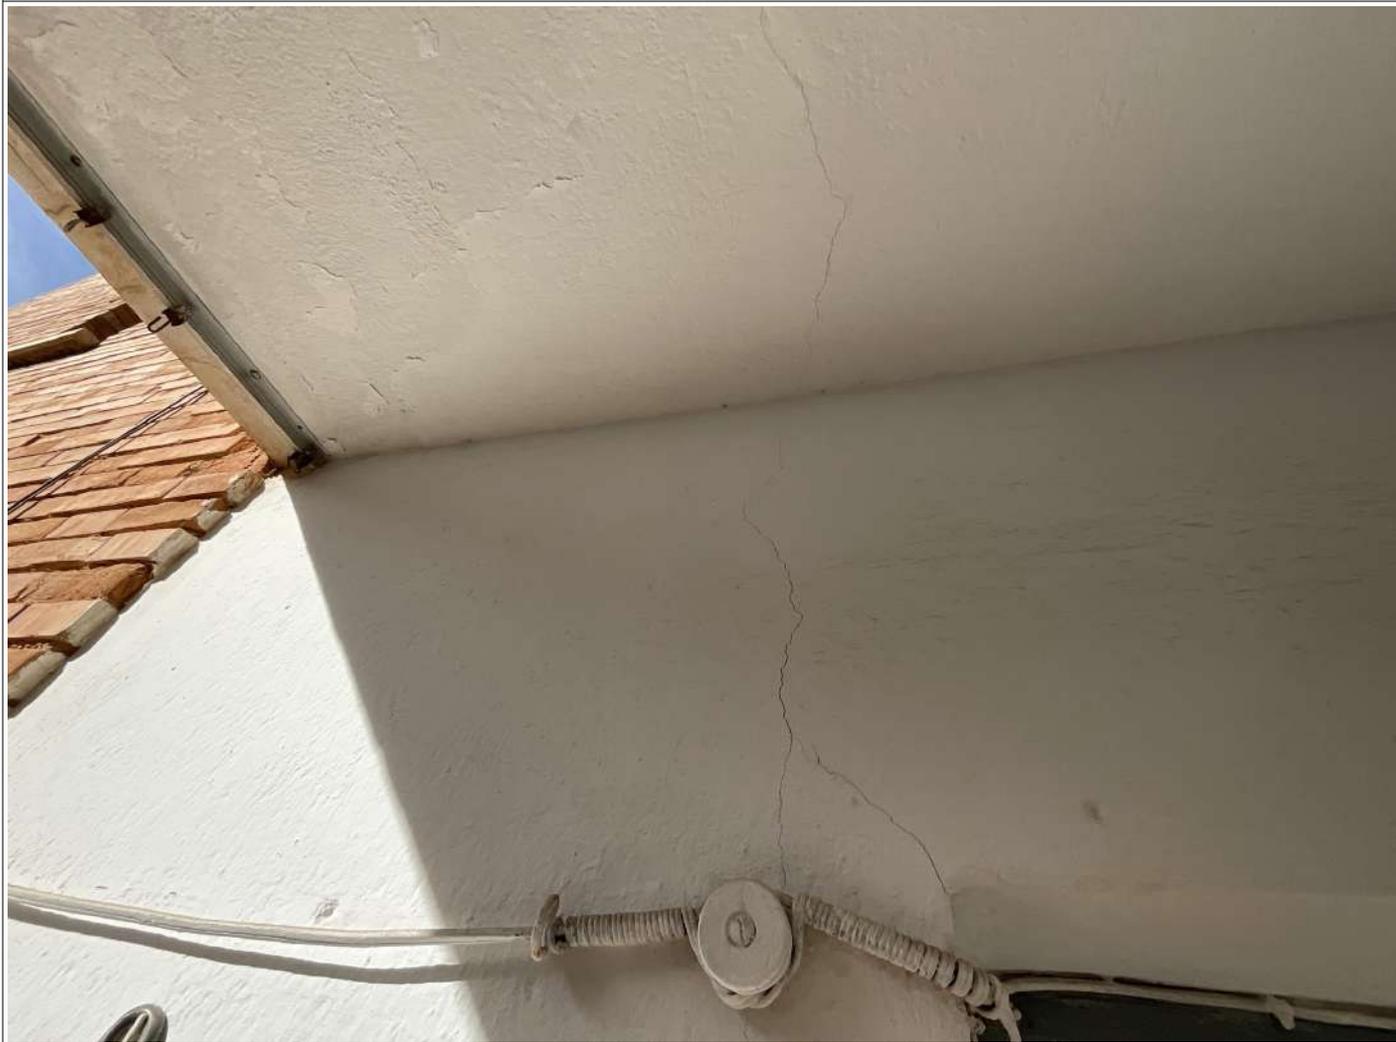
Lesión 8

Elemento Afectado: Soporte	Código Identificativo de la lesión: LS [FC]* f_gri51	
Grupo de lesión: Roturas y Desprendimientos	Subgrupo de lesión: Grietas	
Localización: Fachada.		
Síntomas: Grietas en arco de descarga.		
Causa probable del daño: Flecha del paño de fachada / muro de carga.		
ID-Importancia del daño: Moderado	ED-Extensión del daño: Entre 75% y 100%	
AP-Actuaciones y plazos: INTm: Intervención a medio plazo	Existe riesgo inminente: No	
Ubicación y Observaciones: Grietas en arco de descarga a ventanas de fachada

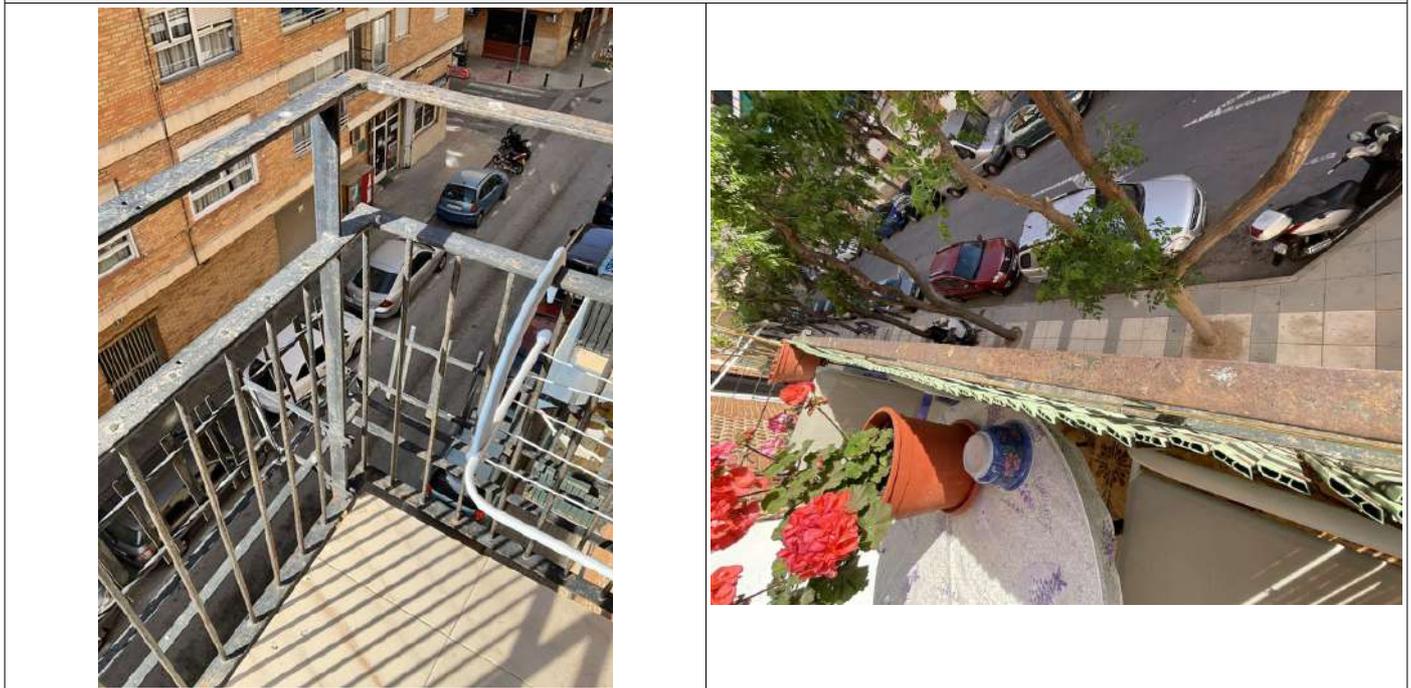
Lesión 1

Elemento Afectado: Carpintería	Código Identificativo de la lesión: LS [FC] d_oxi01
Grupo de lesión: Degradaciones y deficiencias	Subgrupo de lesión: Oxidación y corrosión
Localización: Elementos metálicos de cerrajería incluso ocultos, afectando principalmente a los de hierro y acero, aunque también puede afectar al aluminio

Síntomas: - Herrumbre en hierro o acero y oxidación en aluminio. Posible formación de chorretes.	
Causa probable del daño: - Oxidación superficial general. En los de hierro y acero, hidroxidación posterior al humedecerse.	
ID-Importancia del daño: Moderado	ED-Extensión del daño: Entre 50% y 75%
AP-Actuaciones y plazos: MNT: Mantenimiento	Existe riesgo inminente: No
Ubicación y Observaciones: Barandillas metálicas de balcones

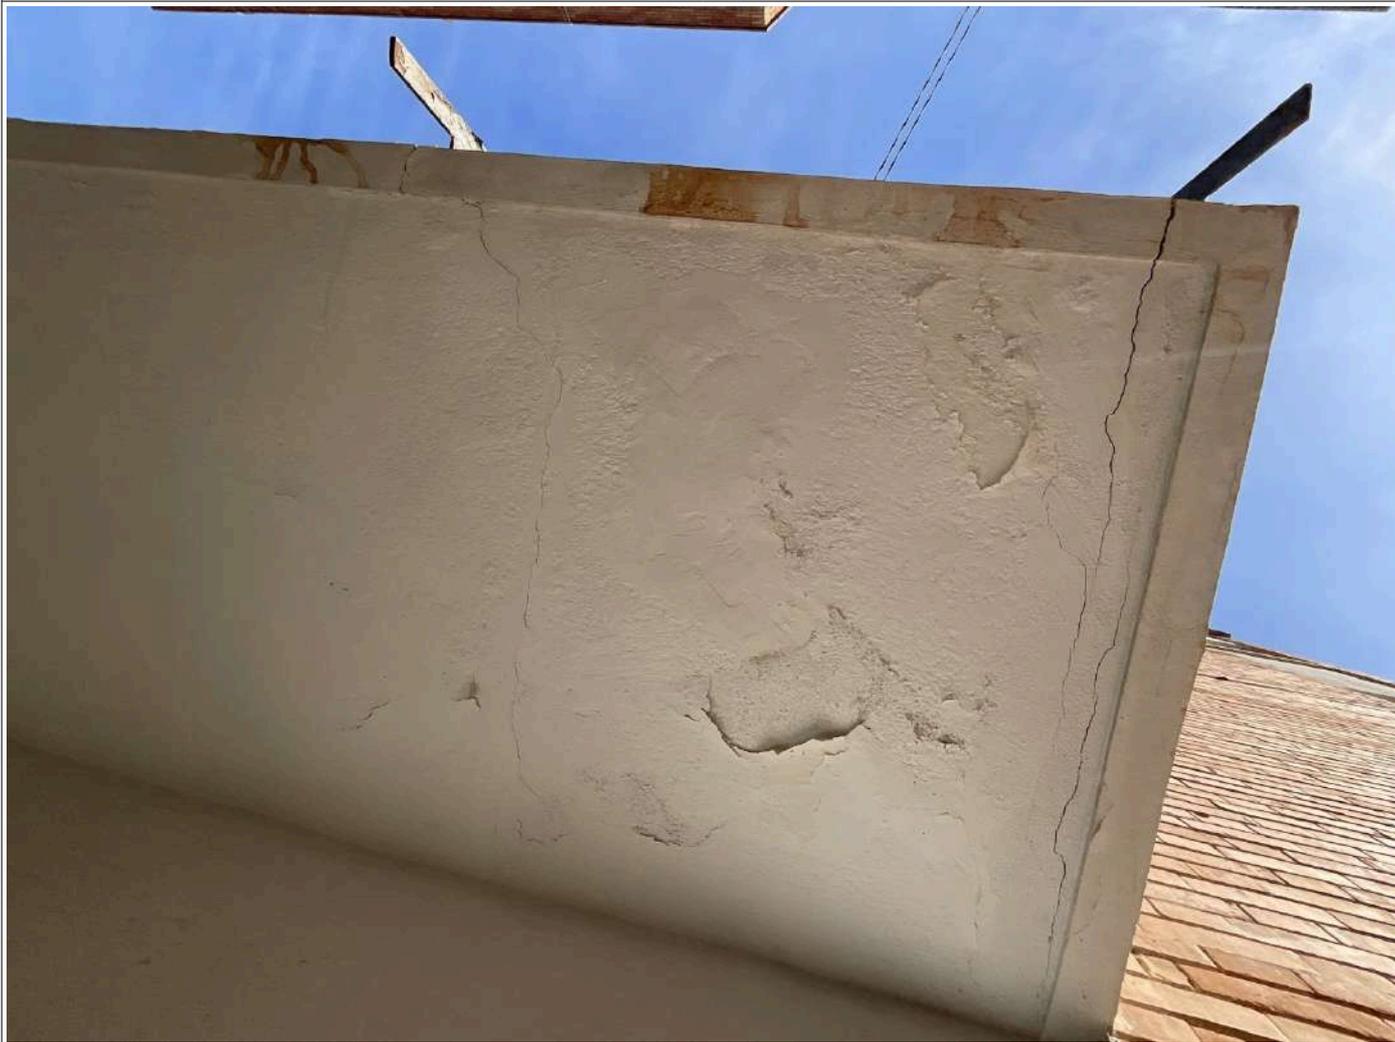
Lesión 2

Elemento Afectado: Acabado Exterior	Código Identificativo de la lesión: LS [FC] d_efi01
Grupo de lesión: Degradaciones y deficiencias	Subgrupo de lesión: Erosión física
Localización: Acabados en las zonas más expuestas (coronación y elementos salientes) y en plataformas horizontales	
Síntomas: - Alteración y pérdida de masa de la superficie del acabado.	
Causa probable del daño: - Consecuencia de la acción del agua , con lixiviación de cementantes y disgregación por helada en los materiales porosos exteriores.	
ID-Importancia del daño: Moderado	ED-Extensión del daño: Entre 25% y 50%
AP-Actuaciones y plazos: INTm: Intervención a medio plazo	Existe riesgo inminente: No
Ubicación y Observaciones: Deterioro de la pintura bajo por fallo de estanqueidad de balcones

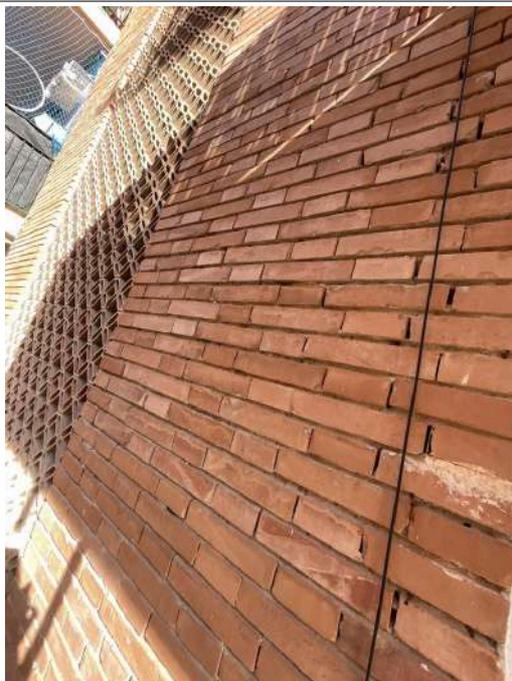
Lesión 3

Elemento Afectado: Soporte	Código Identificativo de la lesión: LS [FC] d_equ01
Grupo de lesión: Degradaciones y deficiencias	Subgrupo de lesión: Erosión química
Localización: Cualquier punto o zona de fachada que sufre lesiones de humedad, y con buen nivel de exposición.	
Síntomas: - Pérdida de material con arenización.	
Causa probable del daño: - Lixiviación del material cementante por el agua en areniscas, calizas y morteros de juntas, Puede aparecer de forma simultánea con la heladicidad.	
ID-Importancia del daño: Moderado	ED-Extensión del daño: Entre 75% y 100%
AP-Actuaciones y plazos: INTm: Intervención a medio plazo	Existe riesgo inminente: No
Ubicación y Observaciones: Perdida generalizada del cemento de las juntas de los paños de cara vista

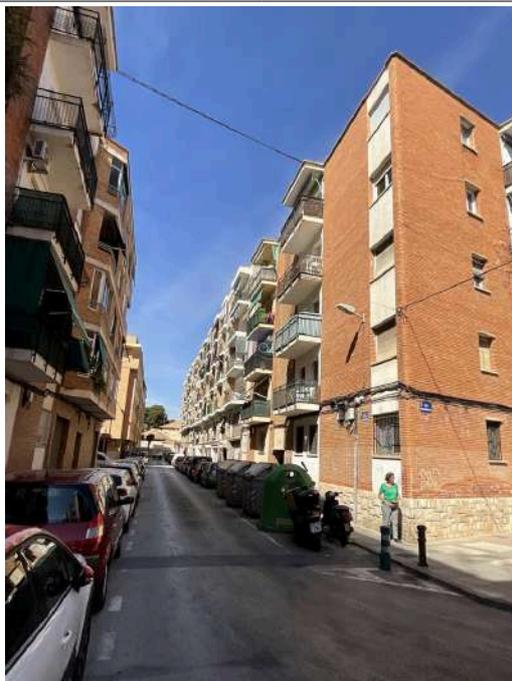
Lesión 4

Elemento Afectado: Soporte	Código Identificativo de la lesión: LS [FC] h_cap01	
Grupo de lesión: Humedad	Subgrupo de lesión: Capilar	
Localización: Zócalo. Arranque de fachadas		
Síntomas: - Manchas. - Erosión física. - Eflorescencias.		
Causa probable del daño: - Humedad que proviene del terreno o del saneamiento y que se evapora a través de fachada.		
ID-Importancia del daño: Moderado	ED-Extensión del daño: Entre 25% y 50%	
AP-Actuaciones y plazos: INTm: Intervención a medio plazo	Existe riesgo inminente: No	
Ubicación y Observaciones: Humedad por capilaridad en fachada de planta baja, falta de estanqueidad del colector o instalaciones enterradas.

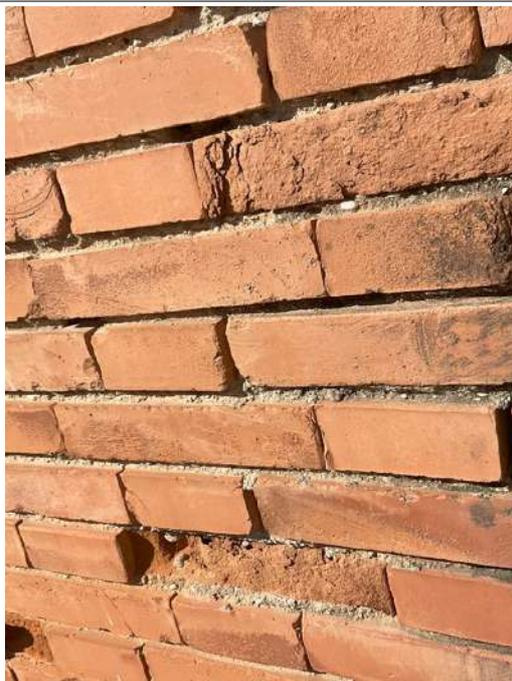
Lesión 5

Elemento Afectado: Soporte	Código Identificativo de la lesión: LS [FC]* d_efi26
Grupo de lesión: Degradaciones y deficiencias	Subgrupo de lesión: Erosión física
Localización: Fabricas de cara vista.	
Síntomas: Degradación del ladrillo cara vista con arenización y esfoliación.	
Causa probable del daño: Acción del agua y exposición exterior.	
ID-Importancia del daño: Moderado	ED-Extensión del daño: Entre 75% y 100%
AP-Actuaciones y plazos: INTm: Intervención a medio plazo	Existe riesgo inminente: No
Ubicación y Observaciones: Degradación generalizada del ladrillo cara vista de fachada

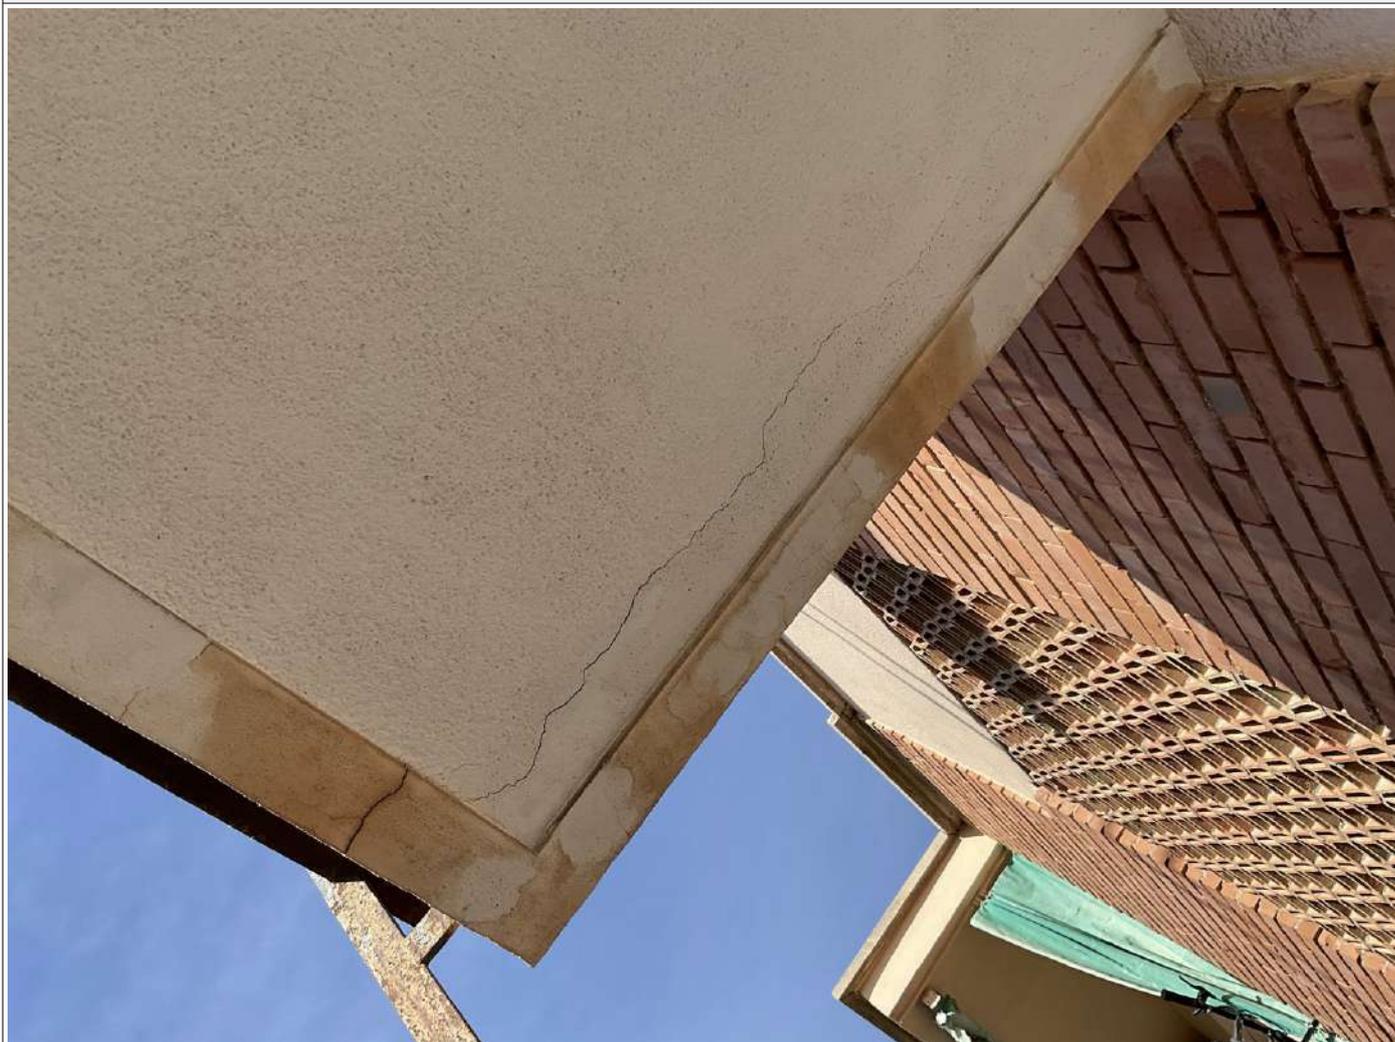
Lesión 6

Elemento Afectado: Soporte	Código Identificativo de la lesión: LS [FC]* f_gri32
Grupo de lesión: Roturas y Desprendimientos	Subgrupo de lesión: Grietas
Localización: Frentes de forjado de balcones.	
Síntomas: Grietas y rotura de revestimientos.	
Causa probable del daño: Humedad en fachada y/o a traves de los anclajes de las barandillas.	
ID-Importancia del daño: Alto	ED-Extensión del daño: Entre 50% y 75%
AP-Actuaciones y plazos: INTu: Intervención urgente	Existe riesgo inminente: No
Ubicación y Observaciones: Grietas por oxidación de armaduras en frentes y cara inferior de forjados de balcones

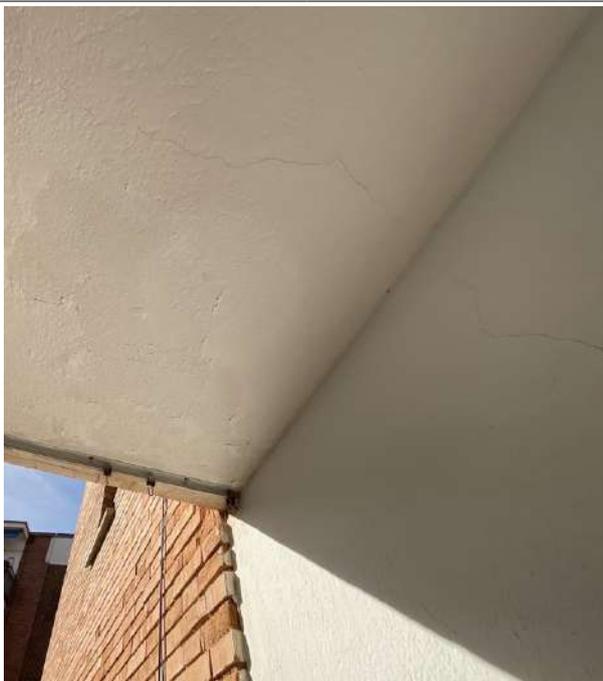
Lesión 7

Elemento Afectado: Soporte	Código Identificativo de la lesión: LS [FC]* f_gri51
Grupo de lesión: Roturas y Desprendimientos	Subgrupo de lesión: Grietas
Localización: Fachada.	
Síntomas: Grietas en arco de descarga.	
Causa probable del daño: Flecha del paño de fachada / muro de carga.	
ID-Importancia del daño: Moderado	ED-Extensión del daño: Entre 75% y 100%
AP-Actuaciones y plazos: INTm: Intervención a medio plazo	Existe riesgo inminente: No
Ubicación y Observaciones: Grietas en arco de descarga a ventanas de fachada

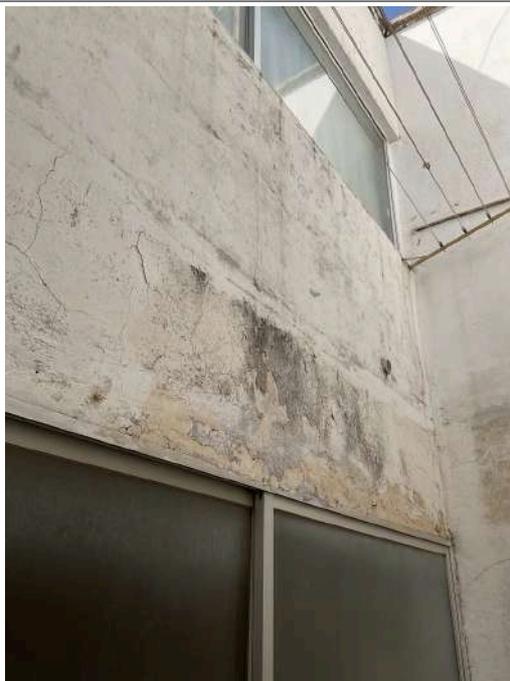
Lesión 1

Elemento Afectado: Acabado Exterior	Código Identificativo de la lesión: LS [FC] d_efi01
Grupo de lesión: Degradaciones y deficiencias	Subgrupo de lesión: Erosión física
Localización: Acabados en las zonas más expuestas (coronación y elementos salientes) y en plataformas horizontales	
Síntomas: - Alteración y pérdida de masa de la superficie del acabado.	
Causa probable del daño: - Consecuencia de la acción del agua , con lixiviación de cementantes y disgregación por helada en los materiales porosos exteriores.	
ID-Importancia del daño: Moderado	ED-Extensión del daño: Entre 75% y 100%
AP-Actuaciones y plazos: INTm: Intervención a medio plazo	Existe riesgo inminente: No
Ubicación y Observaciones: Deterioro generalizado de enlucidos y pinturas, con grietas en encuentro con forjados

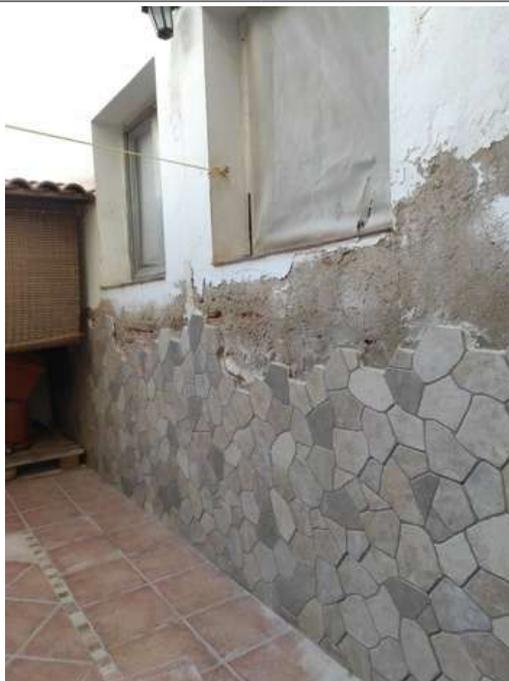
Lesión 2

Elemento Afectado: Soporte	Código Identificativo de la lesión: LS [FC] h_cap01
Grupo de lesión: Humedad	Subgrupo de lesión: Capilar
Localización: Zócalo. Arranque de fachadas	
Síntomas: - Manchas. - Erosión física. - Desprendimientos. - Eflorescencias.	
Causa probable del daño: - Humedad que proviene del terreno o del saneamiento y que se evapora a través de fachada.	
ID-Importancia del daño: Alto	ED-Extensión del daño: Entre 50% y 75%
AP-Actuaciones y plazos: INTu: Intervención urgente	Existe riesgo inminente: No
Ubicación y Observaciones: Falta de estanqueidad de instalaciones enterradas bajo suelo de planta baja

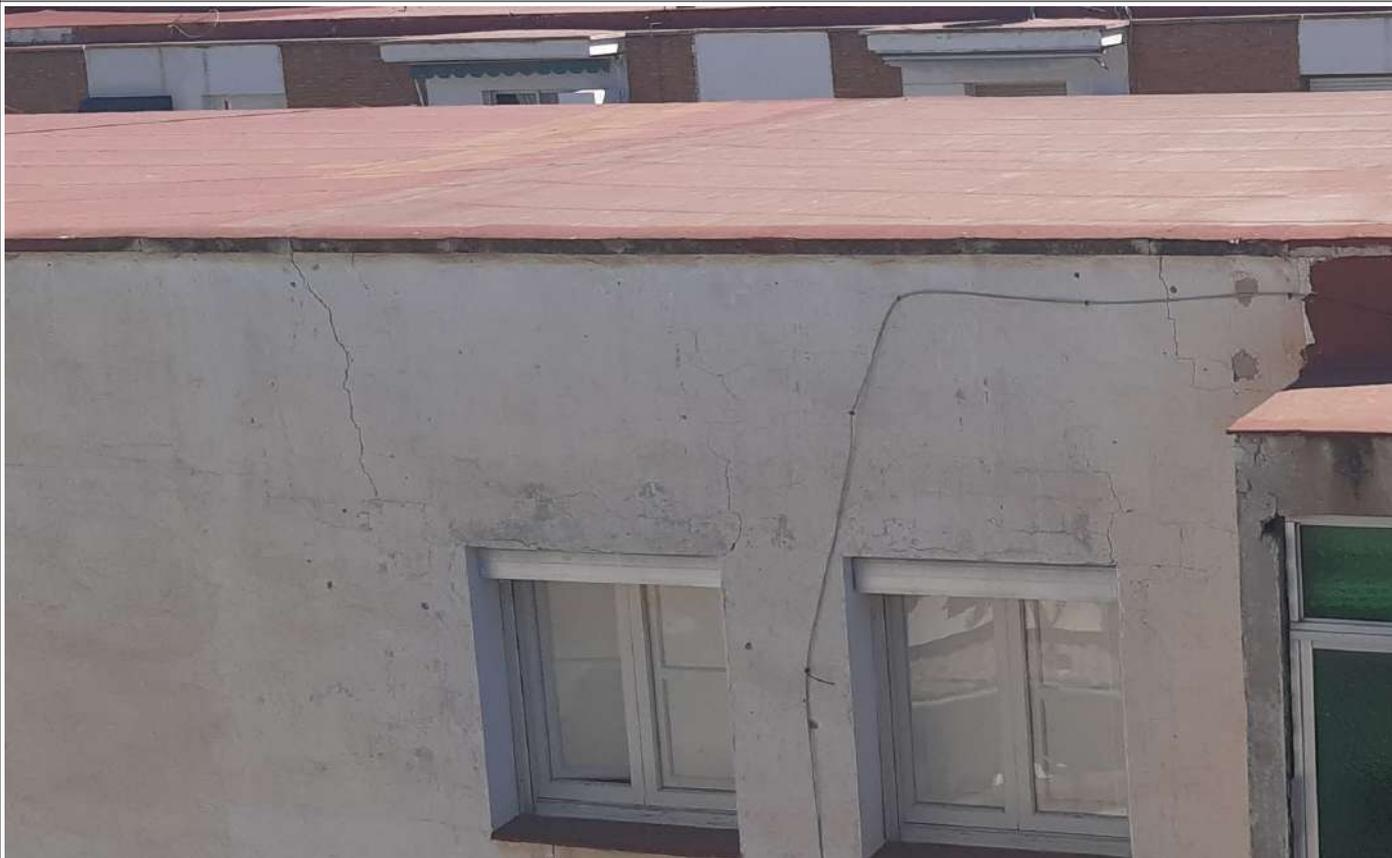
Lesión 3

Elemento Afectado: Soporte	Código Identificativo de la lesión: LS [FC]* f_gri51
Grupo de lesión: Roturas y Desprendimientos	Subgrupo de lesión: Grietas
Localización: Fachada.	
Síntomas: Grietas en arco de descarga.	
Causa probable del daño: Flecha del paño de fachada / muro de carga.	
ID-Importancia del daño: Moderado	ED-Extensión del daño: Entre 75% y 100%
AP-Actuaciones y plazos: INTm: Intervención a medio plazo	Existe riesgo inminente: No
Ubicación y Observaciones: Grieta en arco de descarga a ventanas de fachada

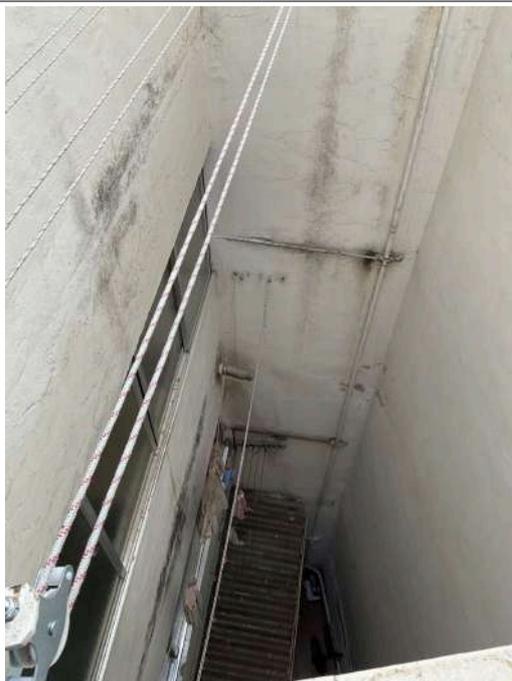
Lesión 1

Elemento Afectado: Acabado Exterior	Código Identificativo de la lesión: LS [FC] d_efi01
Grupo de lesión: Degradaciones y deficiencias	Subgrupo de lesión: Erosión física
Localización: Acabados en las zonas más expuestas (coronación y elementos salientes) y en plataformas horizontales	
Síntomas: - Alteración y pérdida de masa de la superficie del acabado.	
Causa probable del daño: - Consecuencia de la acción del agua , con lixiviación de cementantes y disgregación por helada en los materiales porosos exteriores.	
ID-Importancia del daño: Moderado	ED-Extensión del daño: Entre 75% y 100%
AP-Actuaciones y plazos: INTm: Intervención a medio plazo	Existe riesgo inminente: No
Ubicación y Observaciones: Envejecimiento generalizado de revestimientos de acabado

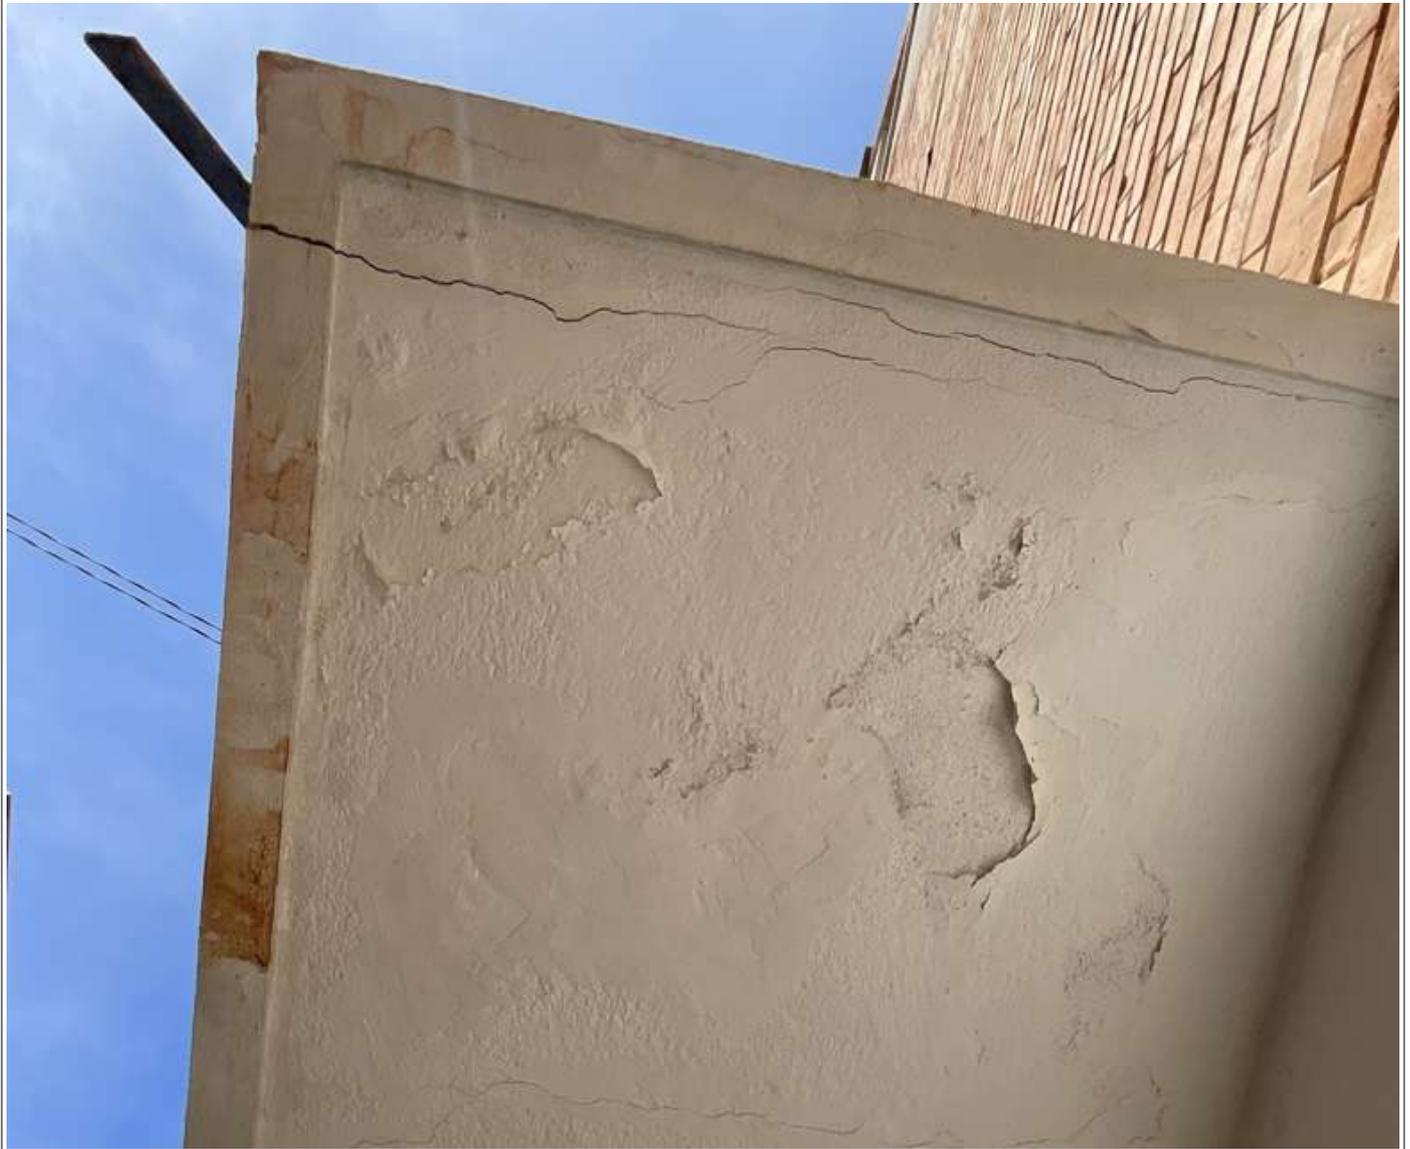
Lesión 1

Elemento Afectado: Soporte	Código Identificativo de la lesión: LS [QB]* h_fil09
Grupo de lesión: Humedad	Subgrupo de lesión: Filtración
Localización: Balcones de fachada.	
Síntomas: Manchas de humedad por filtración.	
Causa probable del daño: Humedad por filtración a través de juntas o huecos.	
ID-Importancia del daño: Alto	ED-Extensión del daño: Entre 50% y 75%

Ubicación y Observaciones: Filtración a través de balcones de fachada por huecos y grietas, que provoca daños en elementos estructurales

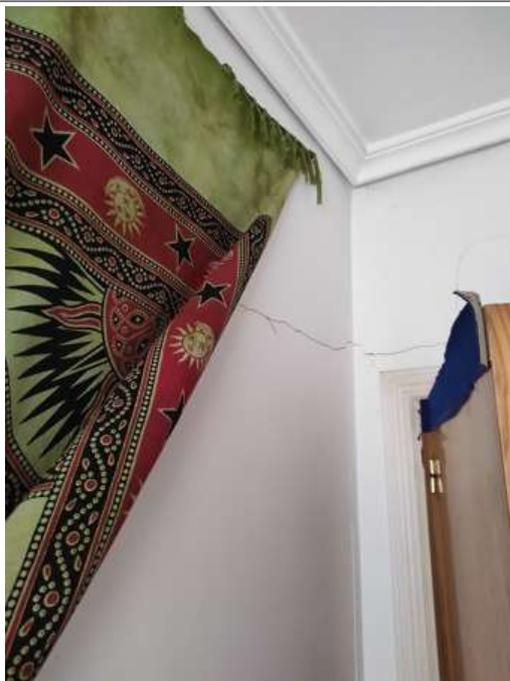
Elemento Afectado: Tabiques, paredes y sus acabados	Código Identificativo de la lesión: LS [PV] f_gri01	
Grupo de lesión: Roturas y Desprendimientos	Subgrupo de lesión: Grietas	
Localización: Tabiques y muros interiores		
Síntomas: Grietas con diversas geometrías: - Horizontales.		
Causa probable del daño: Afección al material soporte del paramento (muro o tabique) por acciones/ deformaciones estructurales y otras: - Asientos y flechas.		
ID-Importancia del daño: Moderado	ED-Extensión del daño: Entre 0% y 25%	
AP-Actuaciones y plazos: INTm: Intervención a medio plazo	Existe riesgo inminente: No	
Ubicación y Observaciones: Grietas en tabiques de planta baja por fallo de estanqueidad de instalaciones enterradas

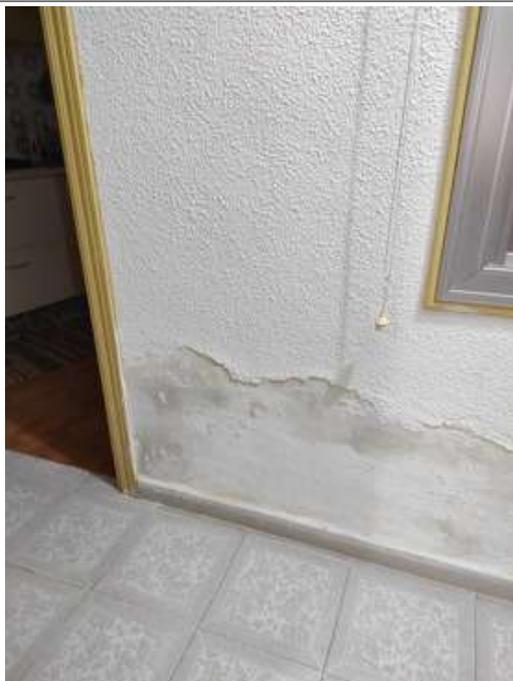
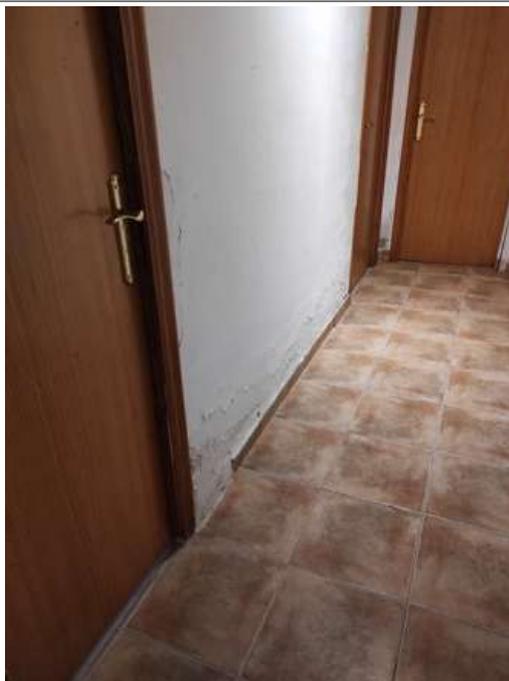
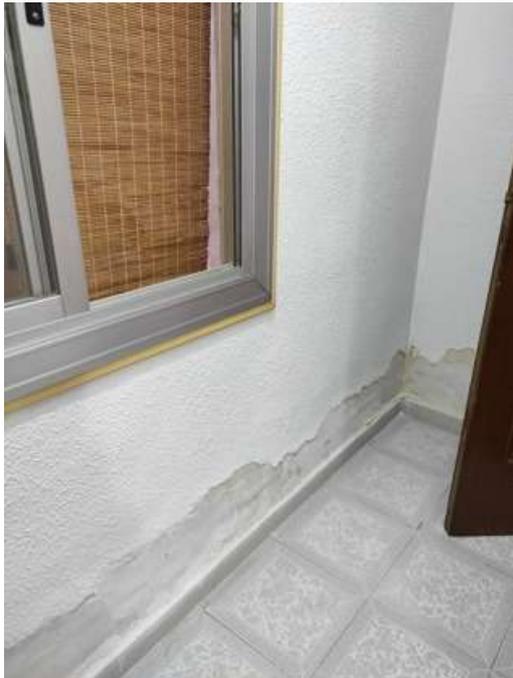
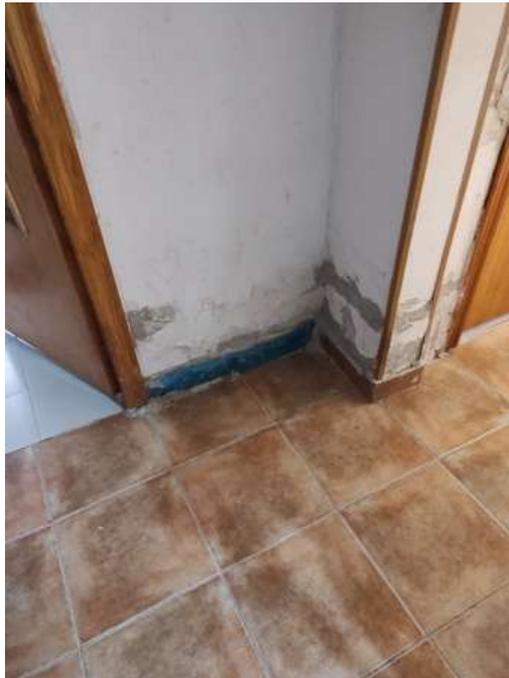
Lesión 2

Elemento Afectado: Tabiques, paredes y sus acabados	Código Identificativo de la lesión: LS [PV] h_cap01
Grupo de lesión: Humedad	Subgrupo de lesión: Capilar
Localización: Muros estructurales interiores.	
Tabiques sobre soleras o sobre terreno compactado.	
Síntomas: - Eflorescencias. - Manchas de humedad. - Desprendimientos de revocos, pinturas, alicatados y aplacados.	
Causa probable del daño: - Contacto de la base de los muros, cimientos o soleras con agua del subsuelo, con ascenso capilar de la misma.	
ID-Importancia del daño: Alto	ED-Extensión del daño: Entre 75% y 100%
AP-Actuaciones y plazos: INTu: Intervención urgente	Existe riesgo inminente: No
Ubicación y Observaciones: Humedades por capilaridad en tabiquería de planta baja por fallo de estanqueidad de instalaciones enterradas
