IEEV **INFORME DE EVALUACIÓN DEL EDIFICIO DE VIVIENDAS COMUNITAT VALENCIANA**

EDIFICIO:	NAVARREGUI 8
REFERENCIA CATASTRAL:	4032604YH2534N
MUNICIPIO:	Sant Joan d'Alacant
PROVINCIA:	Alicante/Alacant
PERSONAL REDACTOR:	MARIA BEGOÑA PEREZ VALERO
FECHA INSPECCIÓN:	11/09/2023
FECHA REDACCIÓN:	02/10/2023
TIPO DE INFORME:	Referencia catastral completa

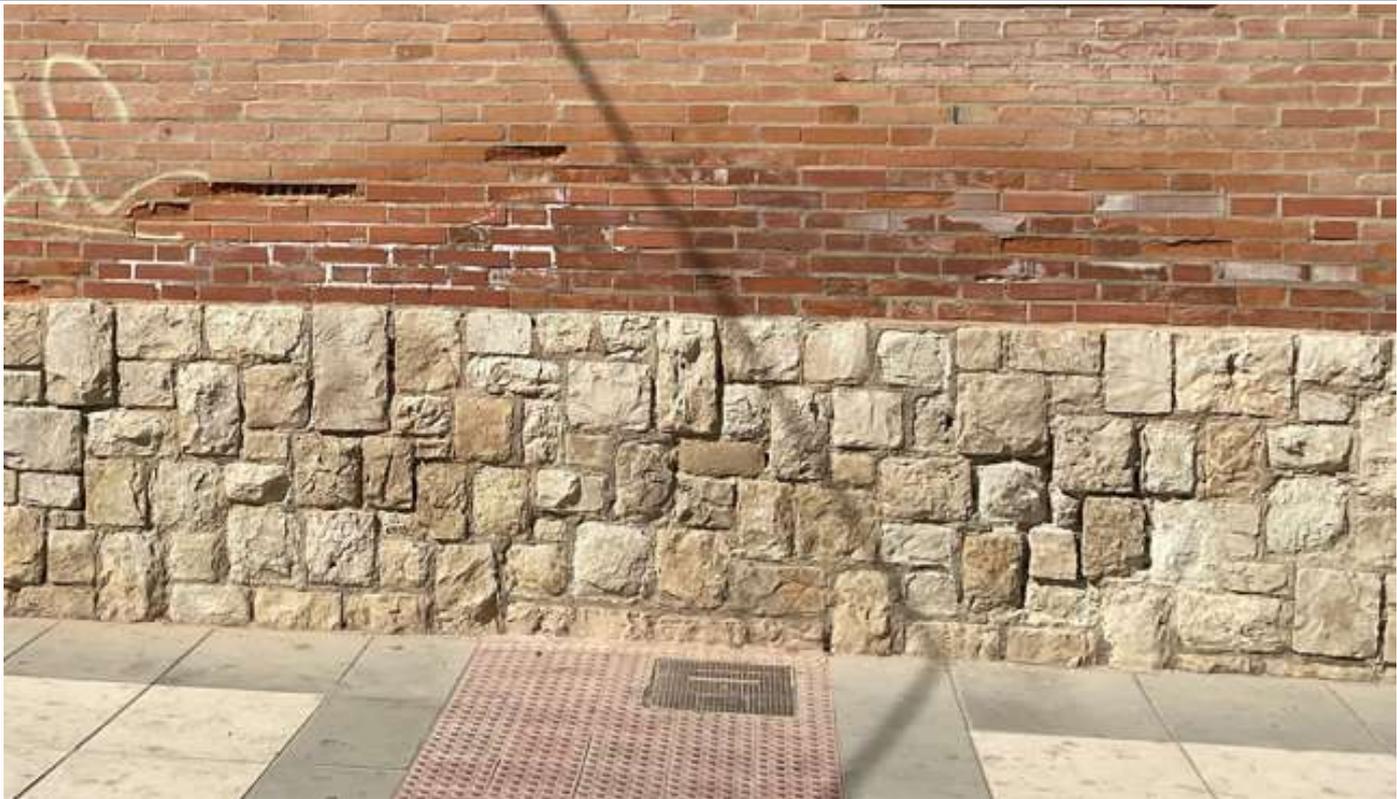
Tipo/Material: Fabrica de ladrillo cerámico	¿Presenta lesiones?: Sí
Ubicación: FACHADAS	
Lesión 1	Código Identificativo de la lesión: LS [EF] h_acc02
Grupo de lesión: Humedad	Subgrupo de lesión: Accidental
Localización: Muros y bóvedas con sumideros y bajantes de cubiertas	
Síntomas: - Eflorescencias.

<ul style="list-style-type: none"> - Mohos. - Erosión. - Manchas, más o menos longitudinales. 	
Causa probable del daño: - Rotura de tuberías y mal funcionamiento de sumideros, bajantes y canalones.	
ID-Importancia del daño: Moderado	ED-Extensión del daño: Entre 25% y 50%
AP-Actuaciones y plazos: INTm: Intervención a medio plazo	Existe riesgo inminente: No
Ubicación y Observaciones: falta de estanqueidad de instalaciones enterradas y bajantes	
Imágenes de la lesión:

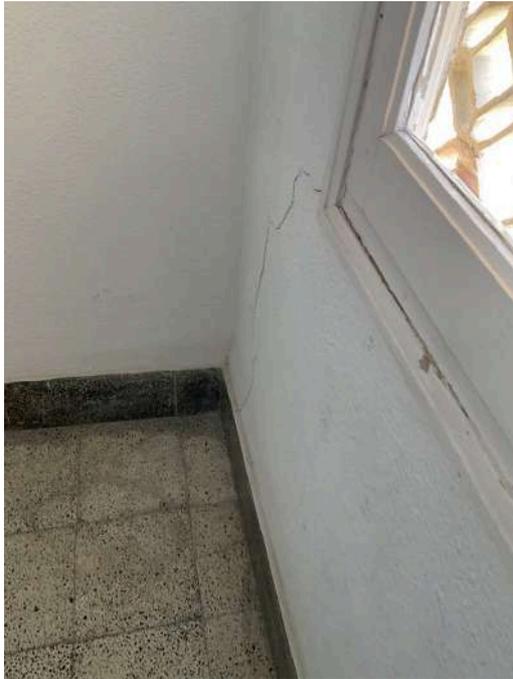
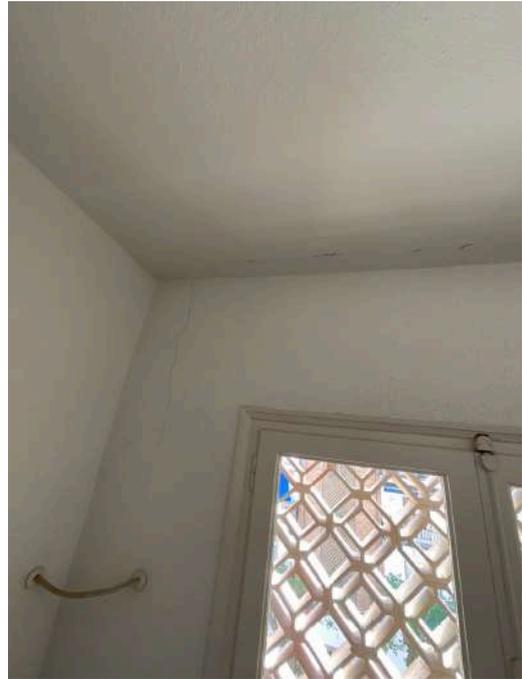
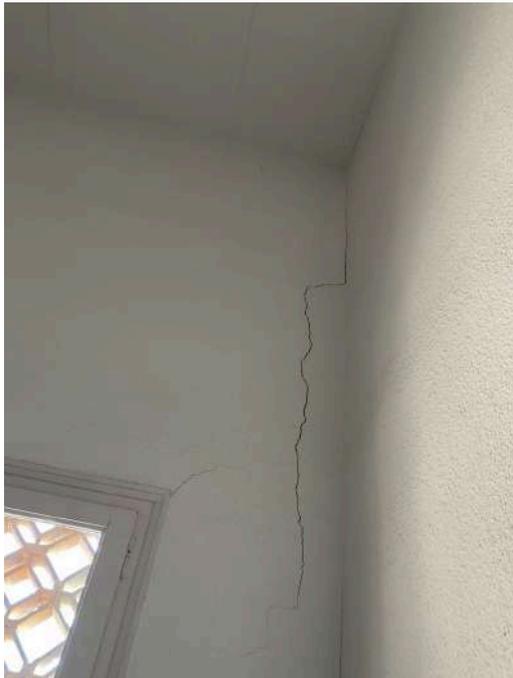
Lesión 2	Código Identificativo de la lesión: LS [EF] f_gri07
Grupo de lesión: Fisuras y Desprendimientos	Subgrupo de lesión: Grietas
Localización: En cualquier elemento de estructura de fábrica	
Síntomas: - Grietas en cualquier tipo de estructura de fábrica, especialmente apertura de juntas constructivas.	
Causa probable del daño: Errores de ejecución:	
<ul style="list-style-type: none"> - Retracción hidráulica del mortero de unión. - Enjarje pobre entre dos tramos.

ID-Importancia del daño: Moderado	ED-Extensión del daño: Entre 75% y 100%
AP-Actuaciones y plazos: INTm: Intervención a medio plazo	Existe riesgo inminente: No
Ubicación y Observaciones: Grietas en muros de fachada

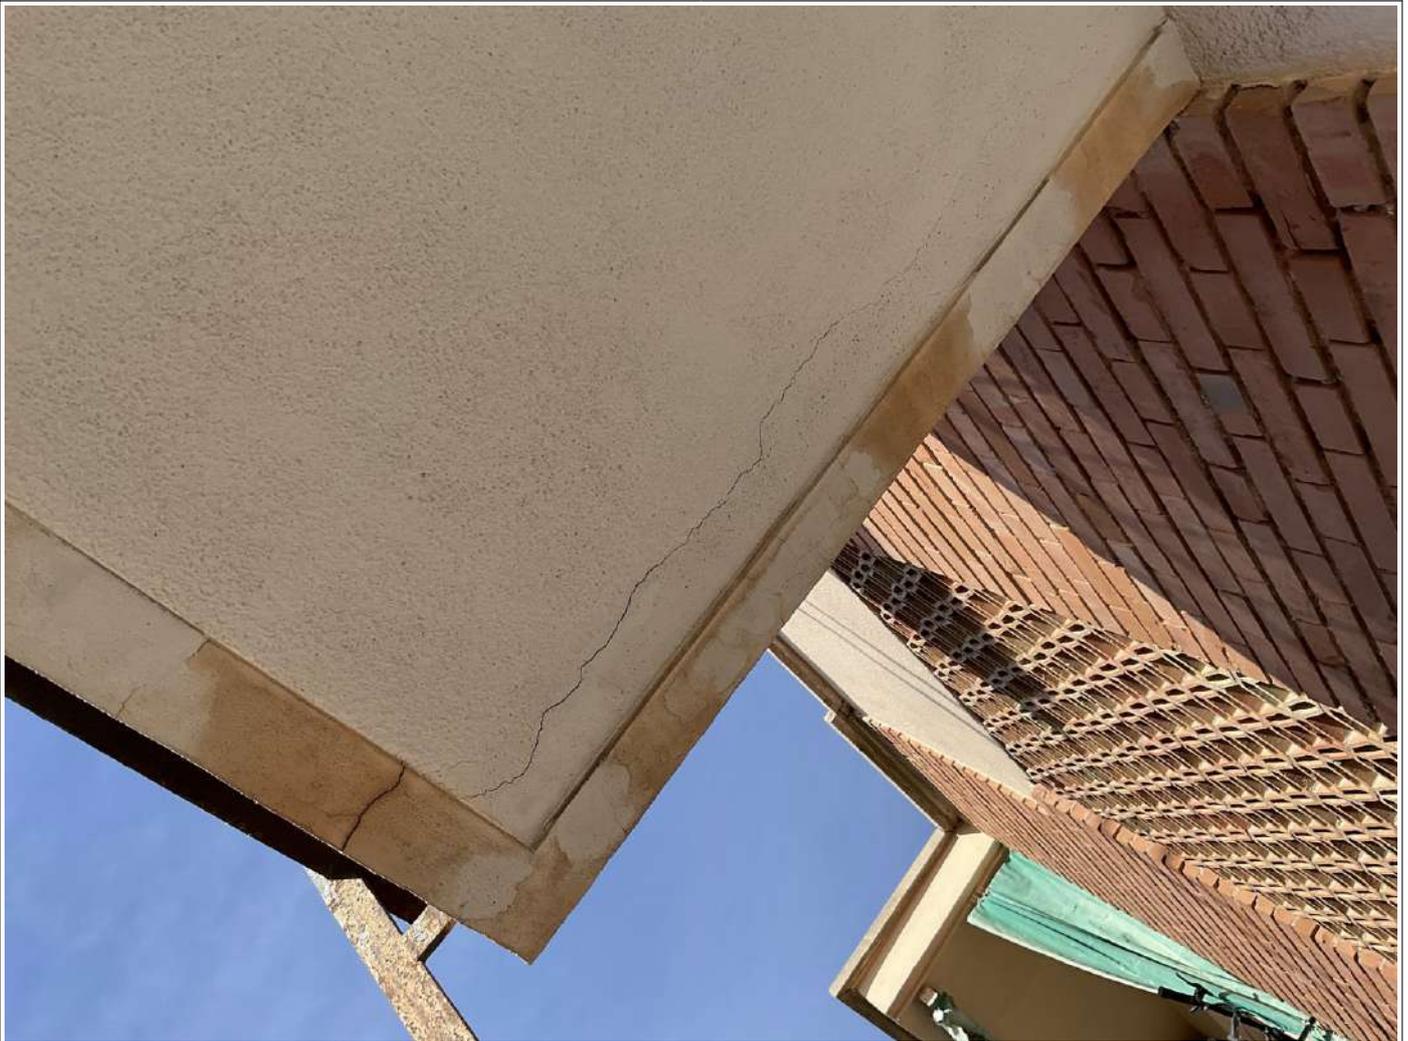
Tipo/Material: Hormigón armado - Unidireccional	¿Presenta lesiones?: Sí
Ubicación: FORJADOS	
Lesión 1	Código Identificativo de la lesión: LS [EH] d_oxi02
Grupo de lesión: Degradaciones y deficiencias	Subgrupo de lesión: Oxidación y corrosión
Localización: Elementos exteriores, especialmente en zonas de acumulación o escorrentía de aguas o de presencia de humedad.

Causa probable del daño: Oxidación y corrosión originada por la presencia de humedad en hormigones, especialmente los carbonatados, o en presencia de sales (ambiente marino, sales de deshielo).

ID-Importancia del daño: Alto

ED-Extensión del daño: Entre 50% y 75%

Ubicación y Observaciones: Grietas en frentes y cara inferior de forjados de balcones

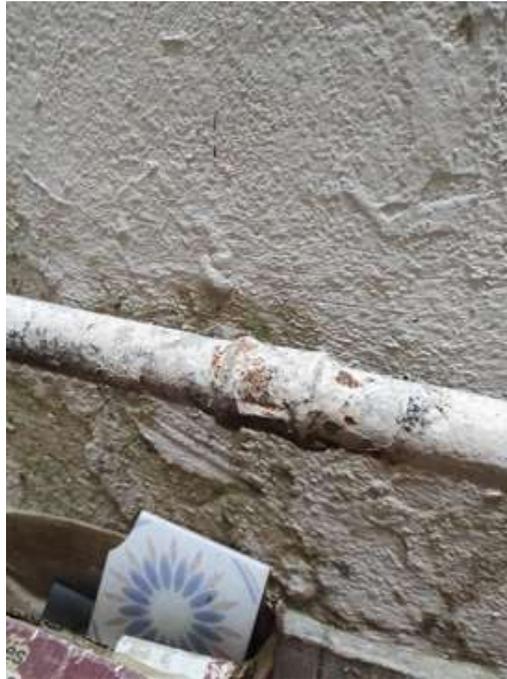
LESIÓN 1

Localización: TUBERIAS Y UNIONES	
Síntomas - Causa probable del daño: ENVEJECIMIENTO	
ID-Importancia del daño: Moderado	ED-Extensión del daño: Entre 25% y 50%
AP-Actuaciones y plazos: INTm: Intervención a medio plazo	Existe riesgo inminente: No
Ubicación y Observaciones: Envejecimiento de tuberías y piezas especiales

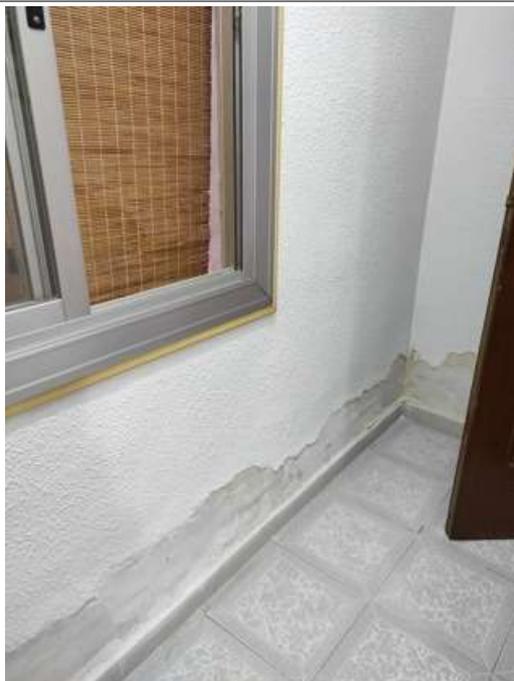
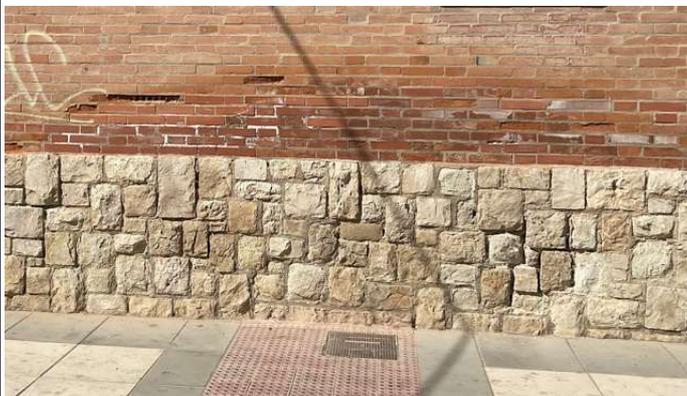
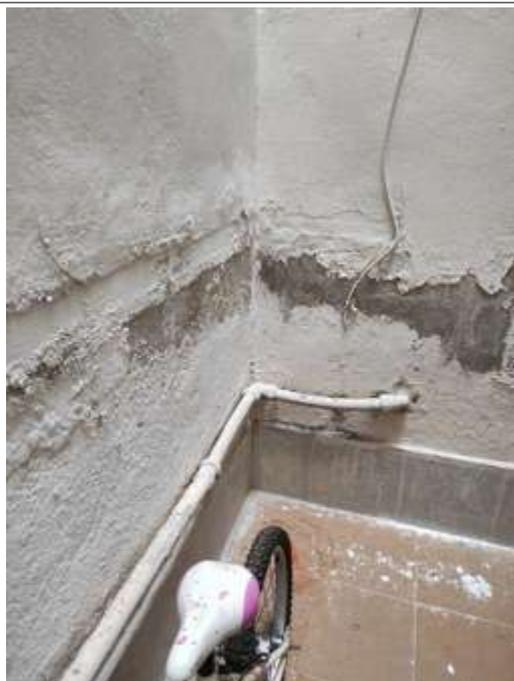
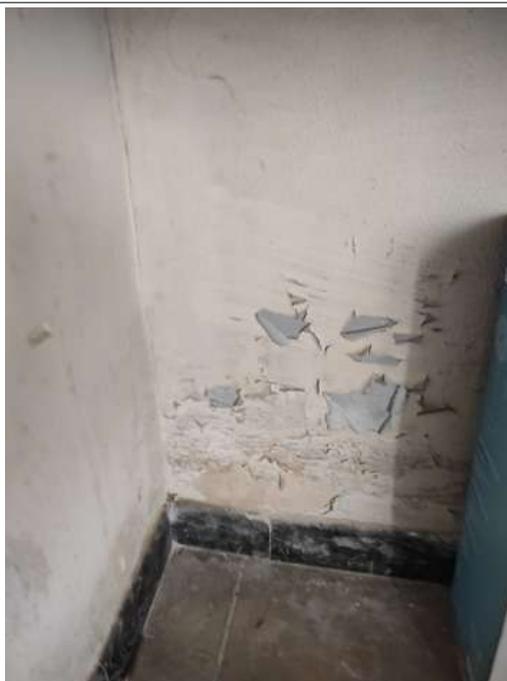
Localización: INSTALACIONES ENTERRADAS BAJO PAVIMENTO PLANTA BAJA	
Síntomas - Causa probable del daño: FALTA DE ESTANQUEIDAD	
ID-Importancia del daño: Alto	ED-Extensión del daño: Entre 75% y 100%
AP-Actuaciones y plazos: INTu: Intervención urgente	Existe riesgo inminente: No
Ubicación y Observaciones: INSTALACIONES ENTERRADAS BAJO PAVIMENTO PLANTA BAJA, PRIVATIVAS Y/O COMUNITARIAS

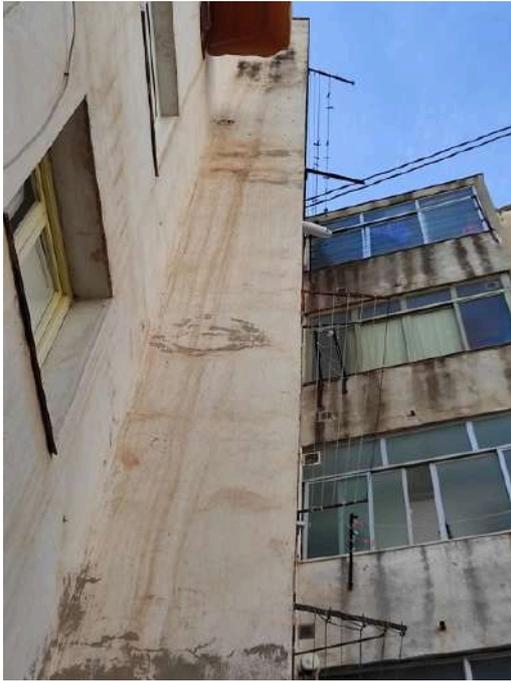
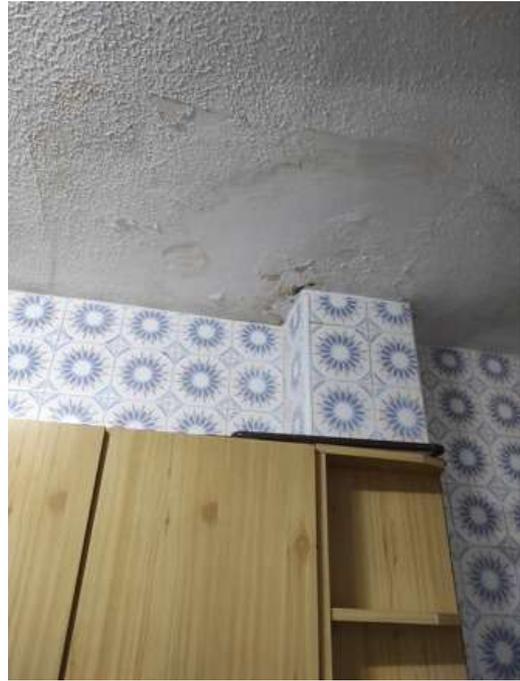
LESIÓN 2

Localización: BAJANTES	
Síntomas - Causa probable del daño: FALTA DE ESTANQUEIDAD	
ID-Importancia del daño: Alto	ED-Extensión del daño: Entre 25% y 50%
AP-Actuaciones y plazos: INTu: Intervención urgente	Existe riesgo inminente: No
Ubicación y Observaciones: FALTA DE ESTANQUEIDAD DE BAJANTES DE FIBROCEMENTO
