ARPAL - JEFATURA INFRAESTRUCTURA	
P.M.M. Nº	ASUNTO
T00619	REPARACIÓN Y MANTENIMIENTO AL OBJETO DE GARANTIZAR LAS CAPACDADES YA EXISTENTES DE LA AYUDANTÍA NAVAL DE EL HIERRO

MEMORIA

El presente proyecto tiene por objeto la rehabilitación de diversas partes y el análisis patológico de un ámbito de forjado situado en la planta primera de la Ayudantía, correspondiente al techo del salón de la vivienda del suboficial, afectado por daños derivados de la presencia de humedades en la terraza de la vivienda de la planta segunda (vivienda del comandante). El proyecto incluye la evaluación de las características resistentes y de las garantías de durabilidad de estos elementos, así como la propuesta de intervención.

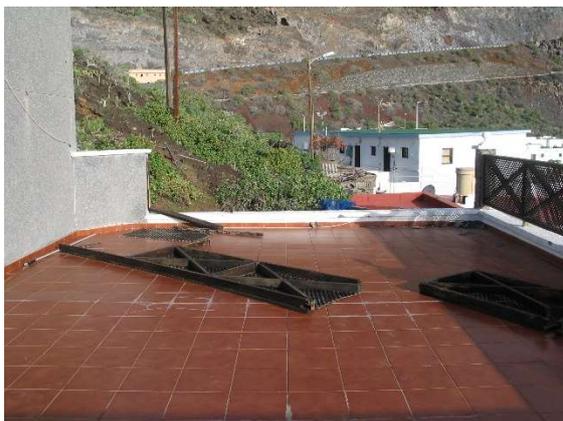
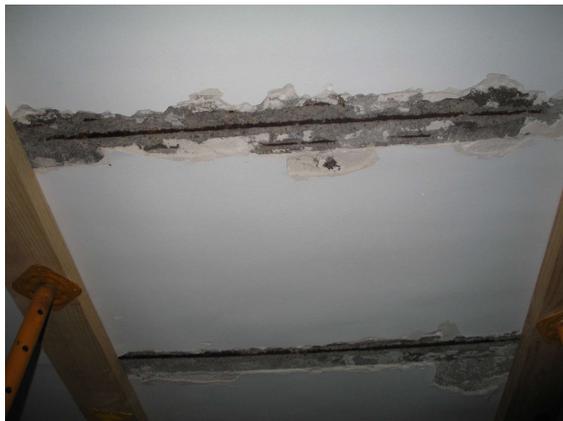
Este forjado se encuentra bajo la terraza plana transitable de la vivienda del comandante (2º planta). Dicha cubierta presenta problemas de impermeabilización que han permitido la entrada de agua durante todo este tiempo que la ayudantía ha permanecido cerrada, traspasando el forjado hasta su parte más inferior, corroyendo así las armaduras que han perdido parte de su sección.

En la primera visita se apreciaron fisuras en el techo del salón de la vivienda del suboficial así como pérdida puntual de recubrimiento. En el momento de realizar la cata, el recubrimiento se desprendió fácilmente en el ámbito más afectado y se observó que el acero de la base de las viguetas se encontraba muy deteriorado.

Se anexa proyecto de refuerzo del forjado mediante vigas y viguetas de acero laminado que soportarán el peso del forjado. Se considera que este forjado carece de capacidad portante debido a las lesiones de las viguetas y a la flecha del mismo.

En cuanto al refuerzo estructural, se tratará primero el forjado existente mediante limpieza de óxido y pinturas desprendidas mediante proyección en seco de chorro de partículas de material abrasivo (silicato de aluminio) sobre los perfiles metálicos hasta alcanzar un grado de preparación Sa 2 según UNE-EN ISO 8501-1, eliminando los restos deteriorados de pintura y óxido, para proceder posteriormente a la aplicación de una protección antioxidante con imprimación y esmalte satinado a base de resinas acrílicas con poliuretano.

Se propone una estructura de refuerzo formada por perfiles IPE y HEB para vigas y zunchos e IPE para viguetas, según anexo.

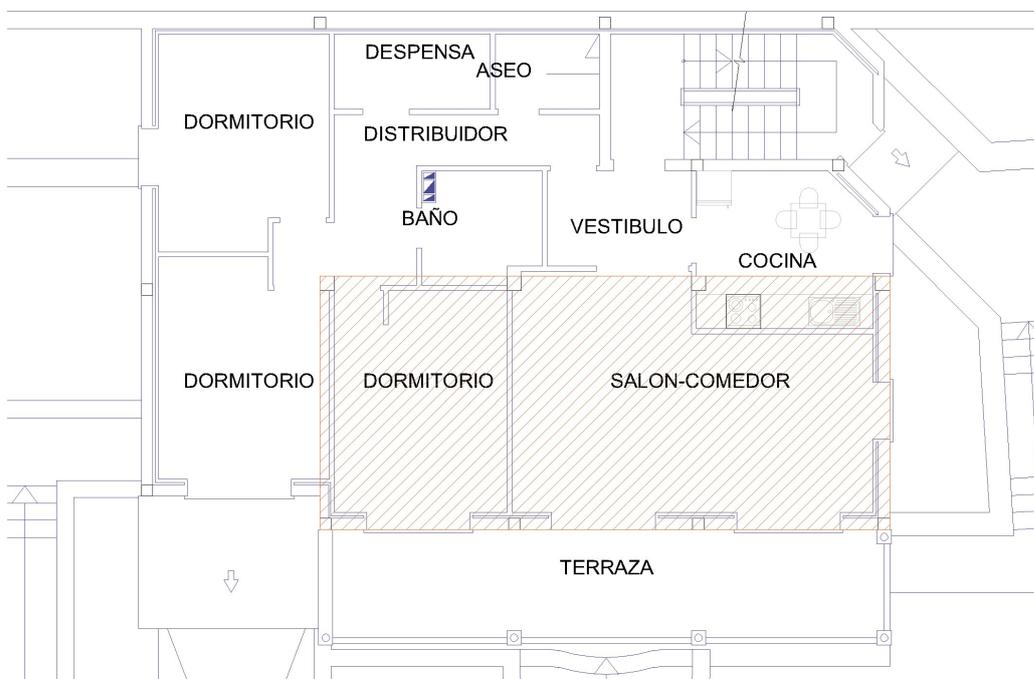
Planta primera (vivienda del suboficial).

La parte afectada se encuentra delimitada por ocho pilares que rodean el salón y un dormitorio de la vivienda del suboficial. Este cuadrante consta de 4 vigas perimetrales sostenidas por ocho pilares de hormigón armado de 20x20cm de sección.

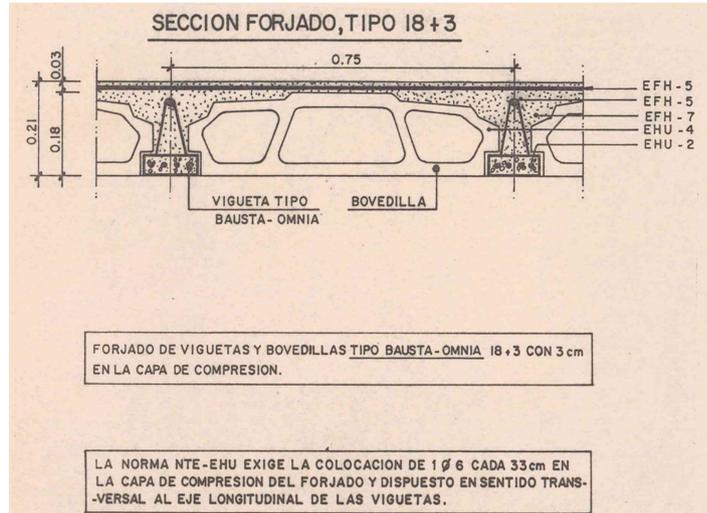
Detalle forjado.

Según el detalle de proyecto, el forjado cuenta con una capa de compresión de solo 3cm (actualmente fuera de norma) cuya armadura se supone completamente oxidada y puede que inexistente (dado que la armadura de la base de las viguetas está oxidada, la armadura superior debe estar aún más deteriorada).

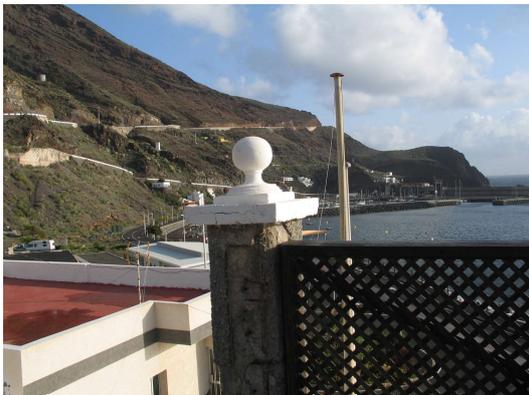
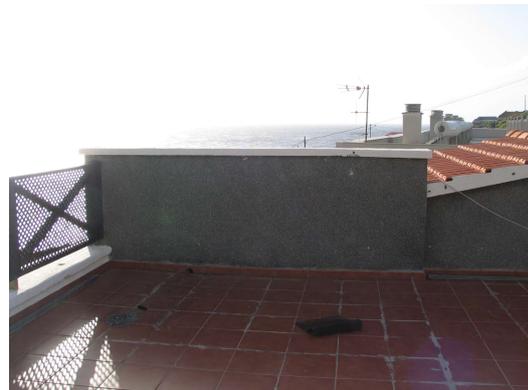
Nos encontramos dos cubiertas planas a rehabilitar. La primera es la de la vivienda del comandante (2º planta) ya comentada en el punto anterior. La formación de pendiente de esta cubierta se supone sin armadura. Además, nos encontramos con el problema de que la capa de compresión del forjado inferior es de solo 3cm. La solería se encuentra muy deteriorada, con huecos por donde penetra el agua.

Esta cubierta está delimitada por una barandilla de madera en bastante mal estado, incluso desprendida en algunos tramos. Uniendo los distintos paños de celosía de madera encontramos unas pilastras que presentan oxidación de la armadura y desprendimiento del recubrimiento.

Se propone sustituir las cubiertas planas por completo. Se demolerán las mismas hasta la capa de compresión del forjado para construir encima una nueva capa de compresión de hormigón armado con  $\phi 8$ cm en un emparrillado de 15x15cm. En la formación de pendiente de hormigón aligerado, la limatesa de la cubierta principal será de 15cm de alto y el borde de los paños será de 5cm, obteniendo así un 2,5% de pendiente.

Se construirá una cubierta plana invertida con acabado de solería cerámica.

Además, se colocará un nuevo vallado y una nueva pérgola de madera de pino tratada en autoclave con sales hidrosolubles fijada a las pilastras con tornillos estructurales de acero zincado.

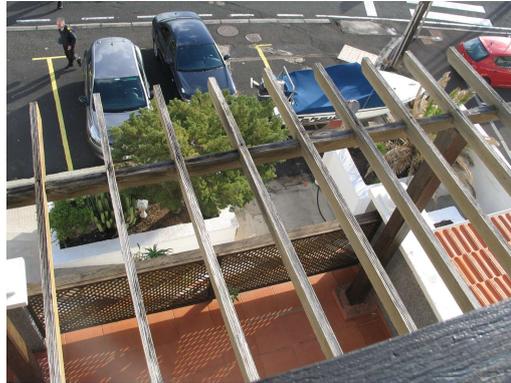
La segunda cubierta plana es la de la terraza de la vivienda del suboficial, que presenta los mismos problemas que la primera. Además consta de una pérgola de madera que necesita ser sustituida.

La terraza de la vivienda del suboficial se cambiará de igual manera.

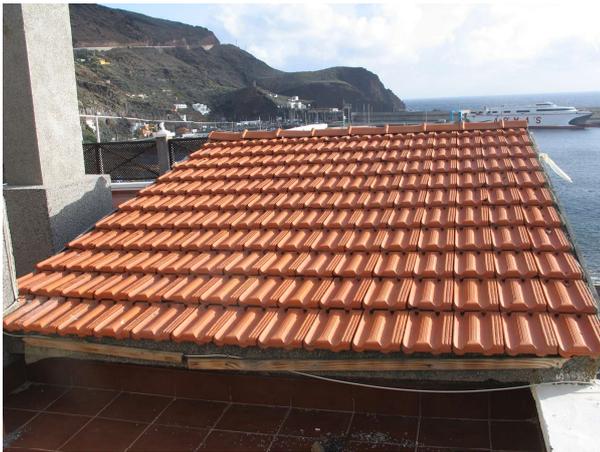
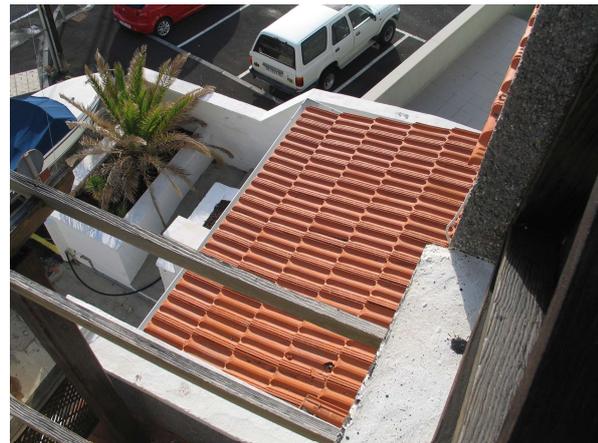
El edificio cuenta con 4 cubiertas inclinadas de teja. Estas presentan tejas rotas y se duda de su correcta impermeabilización, lo que genera humedades en las estancias inferiores.

Se sustituirán las cubiertas inclinadas. Se eliminará la formación de pendiente actual de placas de fibrocemento y se sustituirá por tablero prefabricado de hormigón, impermeabilización mediante placa asfáltica bajo teja, de 10 ondas de perfil ondulado y color rojo; y cobertura mediante teja cerámica curva roja.

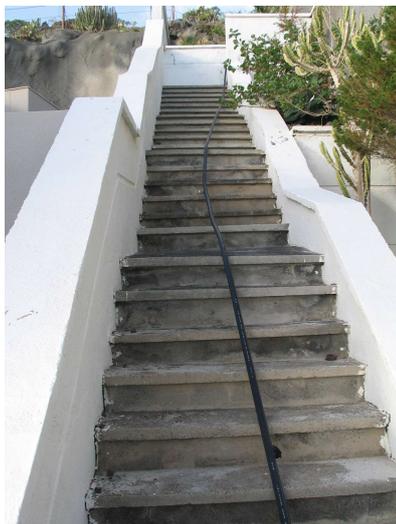
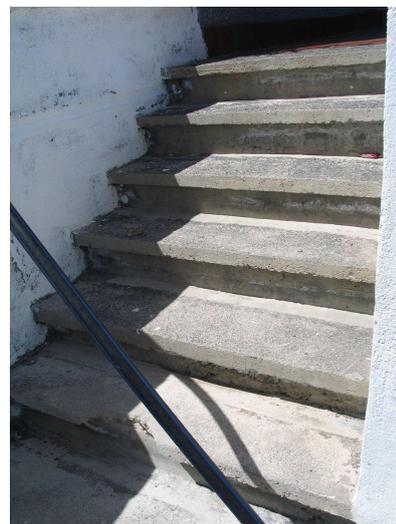
La escalera exterior sur da acceso a las diferentes viviendas y a la terraza del comandante. Esta escalera cuenta con una inclinación de huella inadmisibile que hace probable el riesgo de caídas.

Se pretende que las huellas posean una inclinación 0%. Para ello se demolerán los peldaños de hormigón existente para colocar encima nuevos peldaños de hormigón HA-25/P/20/IIa armado.

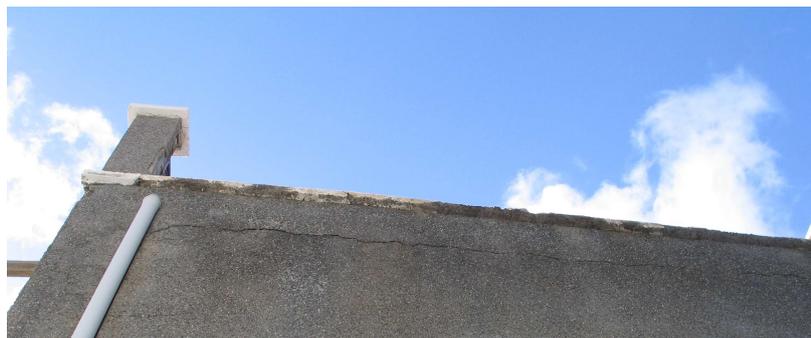
La fachada cuenta con un revestimiento de cemento que se encuentra fisurado en algunas partes. Cabe destacar la fisura coincidente con la línea de cubierta, debida a los cambios térmicos y al movimiento de los materiales en su expansión.

Las fachadas presentan algunas grietas a reparar con mortero estructural. Las fachadas se revestirán con mortero monocapa para la impermeabilización y decoración de las mismas, de un tono similar al existente.

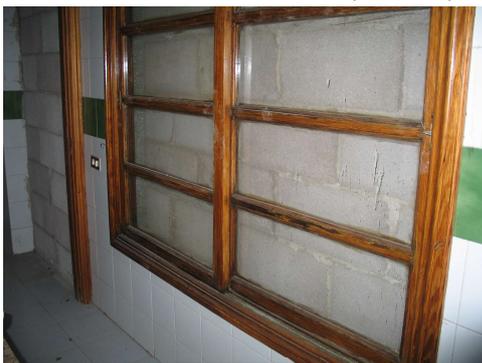
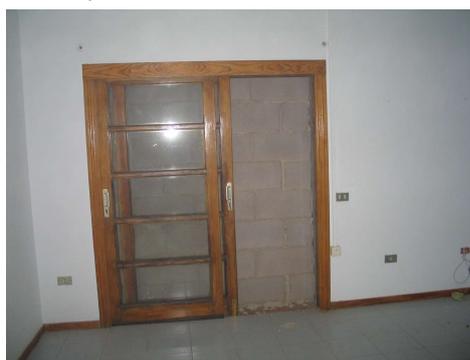
La carpintería de madera se encuentra bastante deteriorada debido a las inclemencias del tiempo y a la falta de conservación durante el periodo que la Ayudantía ha permanecido cerrada.

Se sustituirá la carpintería de madera por una de PVC más adecuada a las condiciones de la ayudantía.
