IEEV **INFORME DE EVALUACIÓN DEL EDIFICIO DE VIVIENDAS COMUNITAT VALENCIANA**

EDIFICIO:	MOSEN P MENA 21
REFERENCIA CATASTRAL:	4032613YH2535S
MUNICIPIO:	Sant Joan d'Alacant
PROVINCIA:	Alicante/Alacant
PERSONAL REDACTOR:	MANUEL ANDRES MOLINA POMARES
FECHA INSPECCIÓN:	31/05/2023
FECHA REDACCIÓN:	05/06/2023
TIPO DE INFORME:	Referencia catastral completa

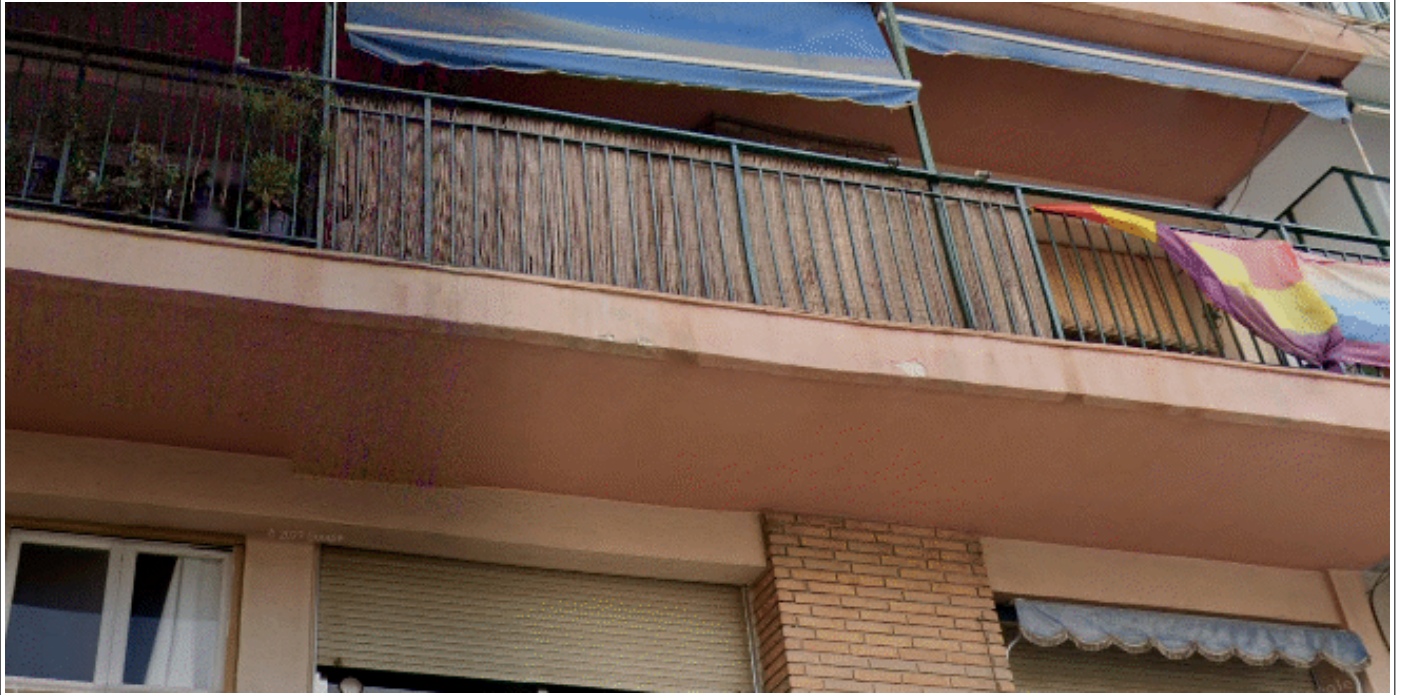
Lesión 1

Elemento Afectado: Acabado Exterior	Código Identificativo de la lesión: LS [FC] d_ens01
Grupo de lesión: Degradaciones y deficiencias	Subgrupo de lesión: Ensuciamiento físico
Localización: Paños ciegos, sobre todo en zonas más protegidas (bajos y centro de fachada)	
Síntomas: - Manchas generalizadas producidas por depósito, sobre todo en plataformas horizontales.

Causa probable del daño: - Deposito por gravedad o por efectos foréticos de partículas sucias contenidas en la atmósfera.	
ID-Importancia del daño: Despreciable	ED-Extensión del daño: Entre 0% y 25%
AP-Actuaciones y plazos: MNT: Mantenimiento	Existe riesgo inminente: No
Ubicación y Observaciones: Frente de forjados, sobre todo en el último

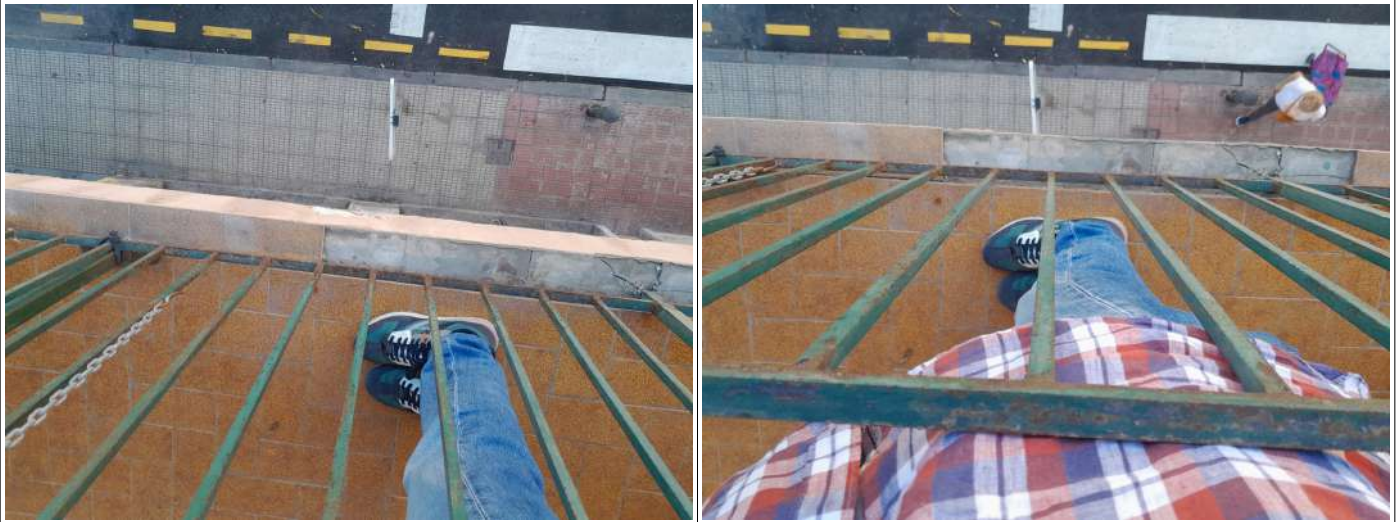
Lesión 2

Elemento Afectado: Acabado Exterior	Código Identificativo de la lesión: LS [FC] f_fis01
Grupo de lesión: Roturas y desprendimientos	Subgrupo de lesión: Fisuras
Localización: Zonas próximas al encuentro entre fachada y estructura, o entre soportes de distinto material. Pueden coincidir con LS [FC] f_gri05	
Síntomas: Fisuras lineales del acabado: - Horizontales en la parte superior de las vigas y bordes de forjados.	
Causa probable del daño: - Movimientos diferenciales entre distintos soportes que rompen el acabado.	
ID-Importancia del daño: Despreciable	ED-Extensión del daño: Entre 0% y 25%
AP-Actuaciones y plazos: MNT: Mantenimiento	Existe riesgo inminente: No
Ubicación y Observaciones: Union entre la barandilla de protección y forjado con perdida de alguna pieza de revestimiento

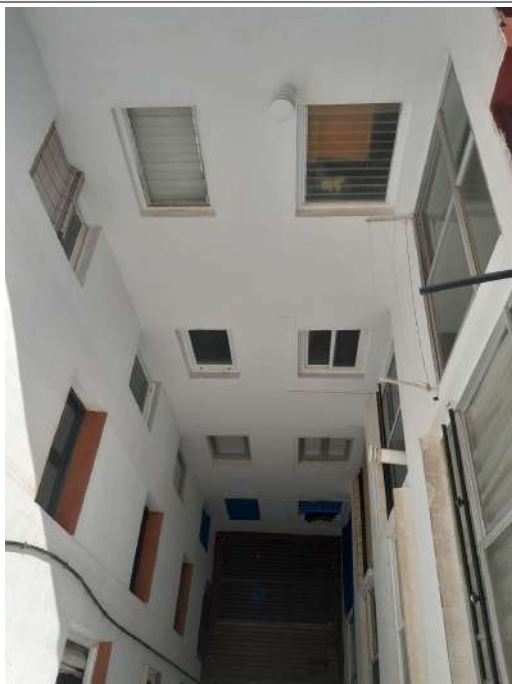
Ubicación:	Zona de patio de luces y trasera de edificio	
Tipología:	IDFC01	Descripción: Vista, Sin Aislante, Sin cámara ventilada y 1 hoja
Subtipo: ID-FC01b02	Materiales introducidos desde el exterior al interior:	Espesor (mm):
	LP14 - Fábrica de ladrillo cerámico perforado de 140 mm.	140
	ENL - Enlucido de yeso	15
Orientación: Sur Este	¿Es muro de carga?: No	¿La fachada tiene huecos?: Sí
Sombras de elementos fijos predominantes: Sin elementos fijos		
Sombras de elementos móviles predominantes: Sin elementos móviles		
Tipo de carpintería predominante: Madera densidad media alta		
Tipo de vidrio predominante: Vidrio Simple: Monolítico		
Permeabilidad predominante en las carpinterías: Abatibles - ajuste regular		
¿La fachada presenta lesiones?: No		
Observaciones: Fachada bien conservada, pintada recientemente

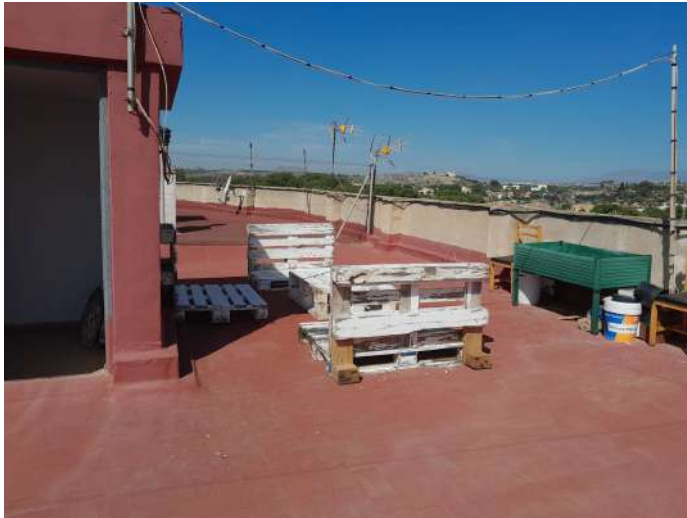
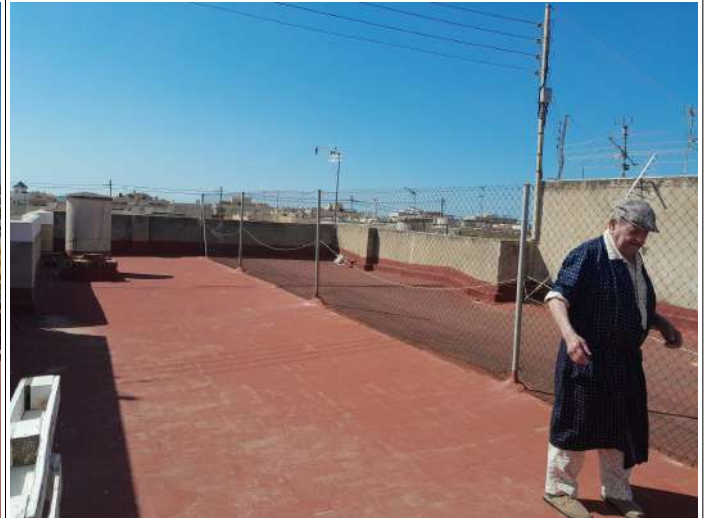
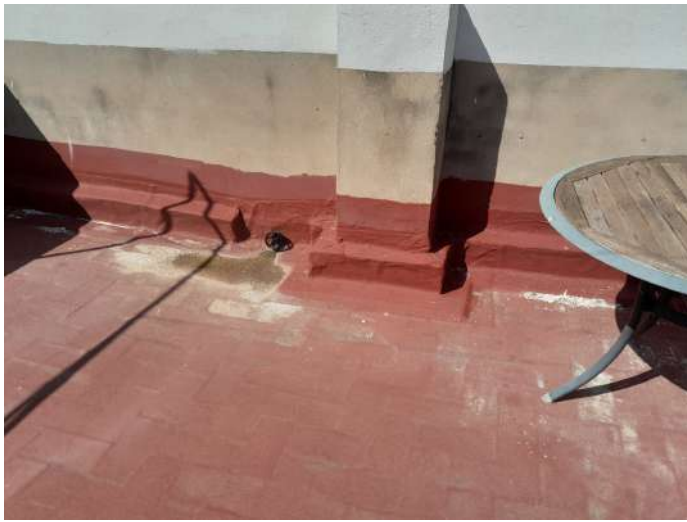
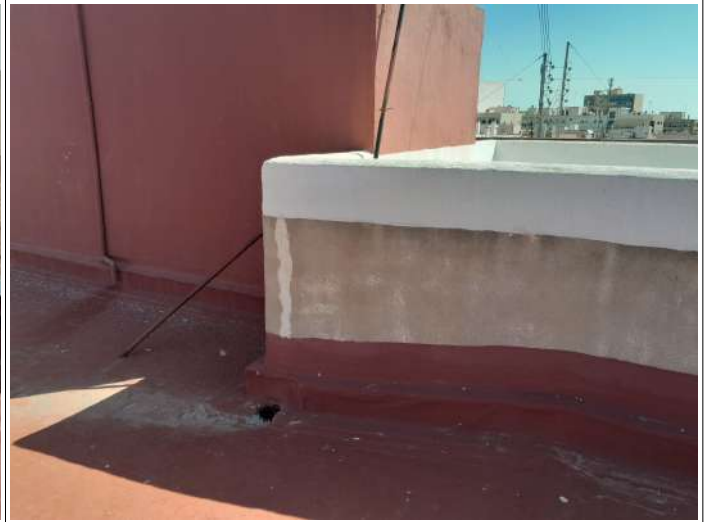
Ubicación:	Pisable		
Tipología:	IDQB04	Descripción: Cubierta Plana, Transitable, Fija, Sin aislante y No Ventilada	
Sub-tipo: ID-QB04a06	Materiales introducidos desde el exterior al interior:		Espesor (mm):
	BCE - Baldosa cerámica		20
	MOA - Mortero de agarre		20
	I - Capa de impermeabilización		5
	HL - Hormigón de áridos ligeros		100
	FUH30 - Forjado unidireccional entrevigado hormigón 300 mm.		300
	ENL - Enlucido de yeso		15
Situación: En contacto con el ambiente exterior plana		¿Existen lucernarios en la cubierta?: No	
¿La cubierta presenta lesiones?: No			
Observaciones: Cubierta tratada con pintura de caucho con el fin de tratar filtraciones, aplicada en la totalidad de la superficie y en buenas condiciones

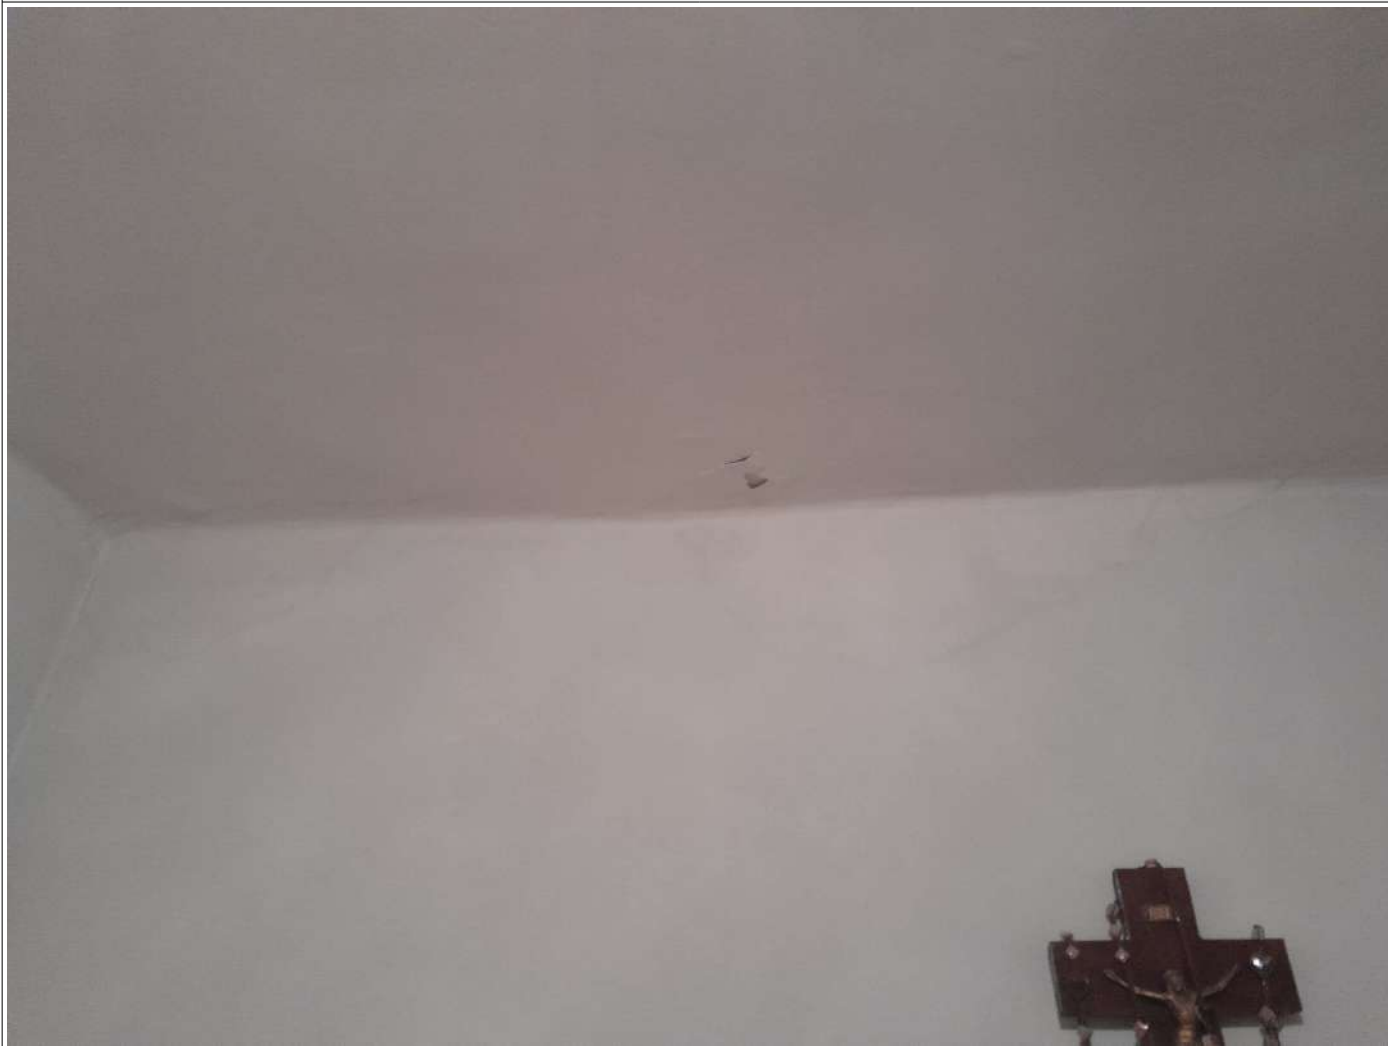
3.4.4.1 PH_1

Elemento Afectado: Techos		Código Identificativo de la lesión: LS [PH] f_des05	
Grupo de lesión: Fisuras y Desprendimientos		Subgrupo de lesión: Desprendimientos	
Localización: Falsos techos continuos			
Síntomas: - Desprendimiento parcial del falso techo.			
Causa probable del daño: - Dilataciones y contracciones térmicas del acabado. - Filtración de agua.			
ID-Importancia del daño: Moderado		ED-Extensión del daño: Entre 0% y 25%	
AP-Actuaciones y plazos: INTm: Intervención a medio plazo			Existe riesgo inminente: No
Ubicación y Observaciones: Se aprecia en esta habitación que han habido goteras y como consecuencia se ha desprendido la escayola del falso techo

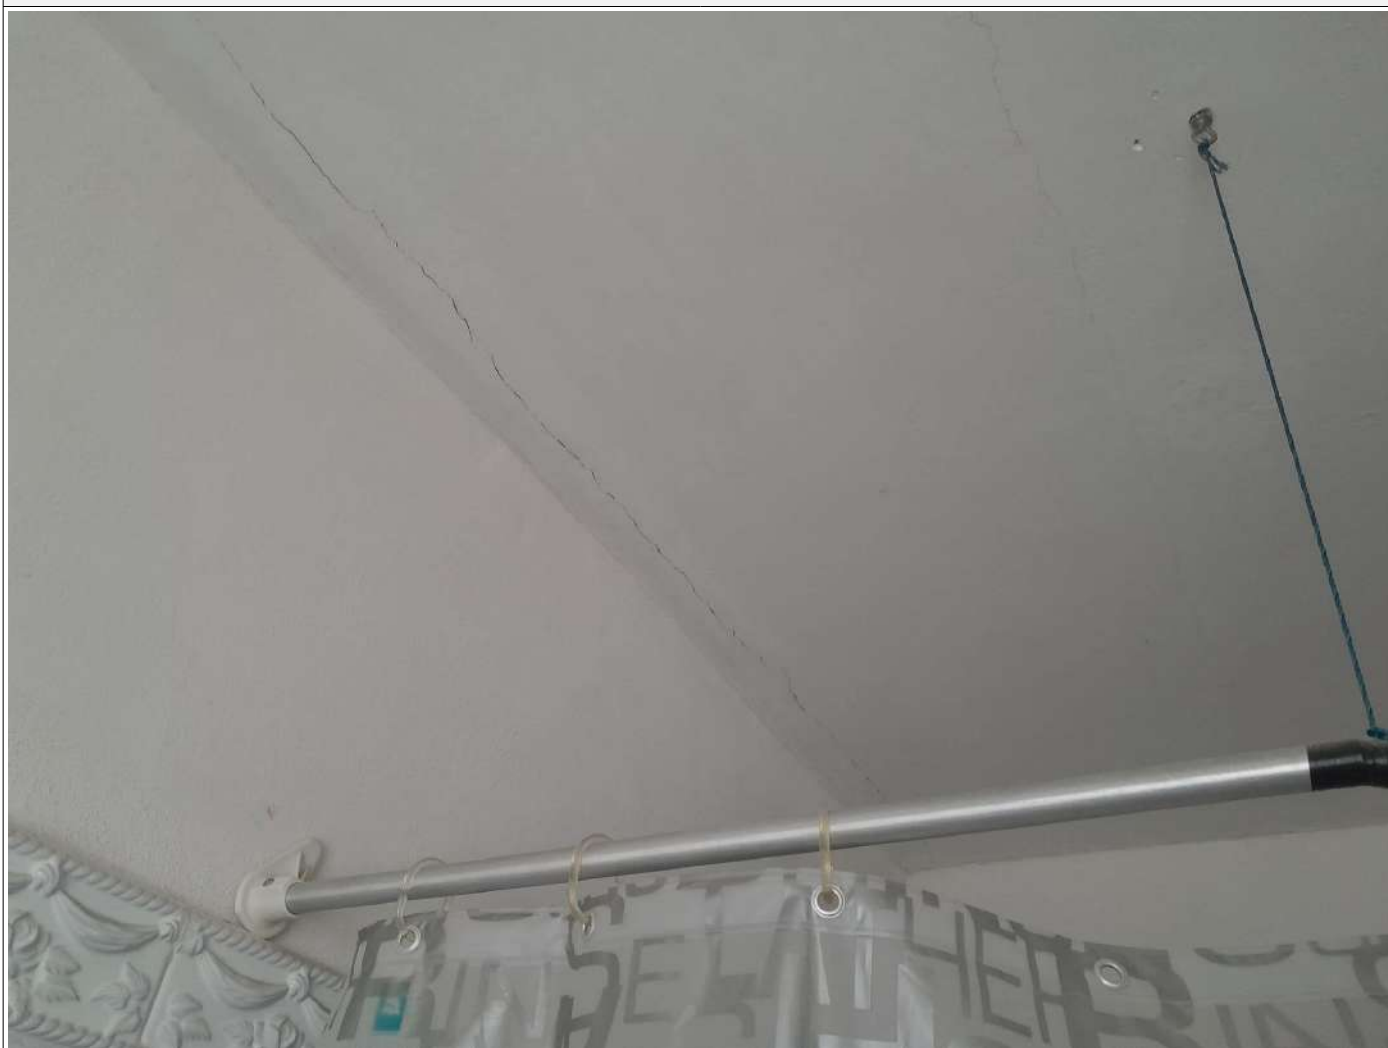
3.4.4.2 PH_2

Elemento Afectado: Techos	Código Identificativo de la lesión: LS [PH] f_fis07
Grupo de lesión: Fisuras y Desprendimientos	Subgrupo de lesión: Fisuras
Localización: Techos a la vista con acabado continuo (cielo-raso).	
Síntomas: - Fisura del acabado.

Causa probable del daño: - Corrosión de las armaduras del forjado.
- Manifestación de la junta constructiva entre vigueta y bovedilla.

ID-Importancia del daño: Moderado

ED-Extensión del daño: Entre 0% y 25%

Ubicación y Observaciones: Grieta ubicada en el perímetro del baño, posibles filtraciones que afectan a las viguetas del forjado

AP-Actuaciones y plazos: INTm: Intervención a medio plazo

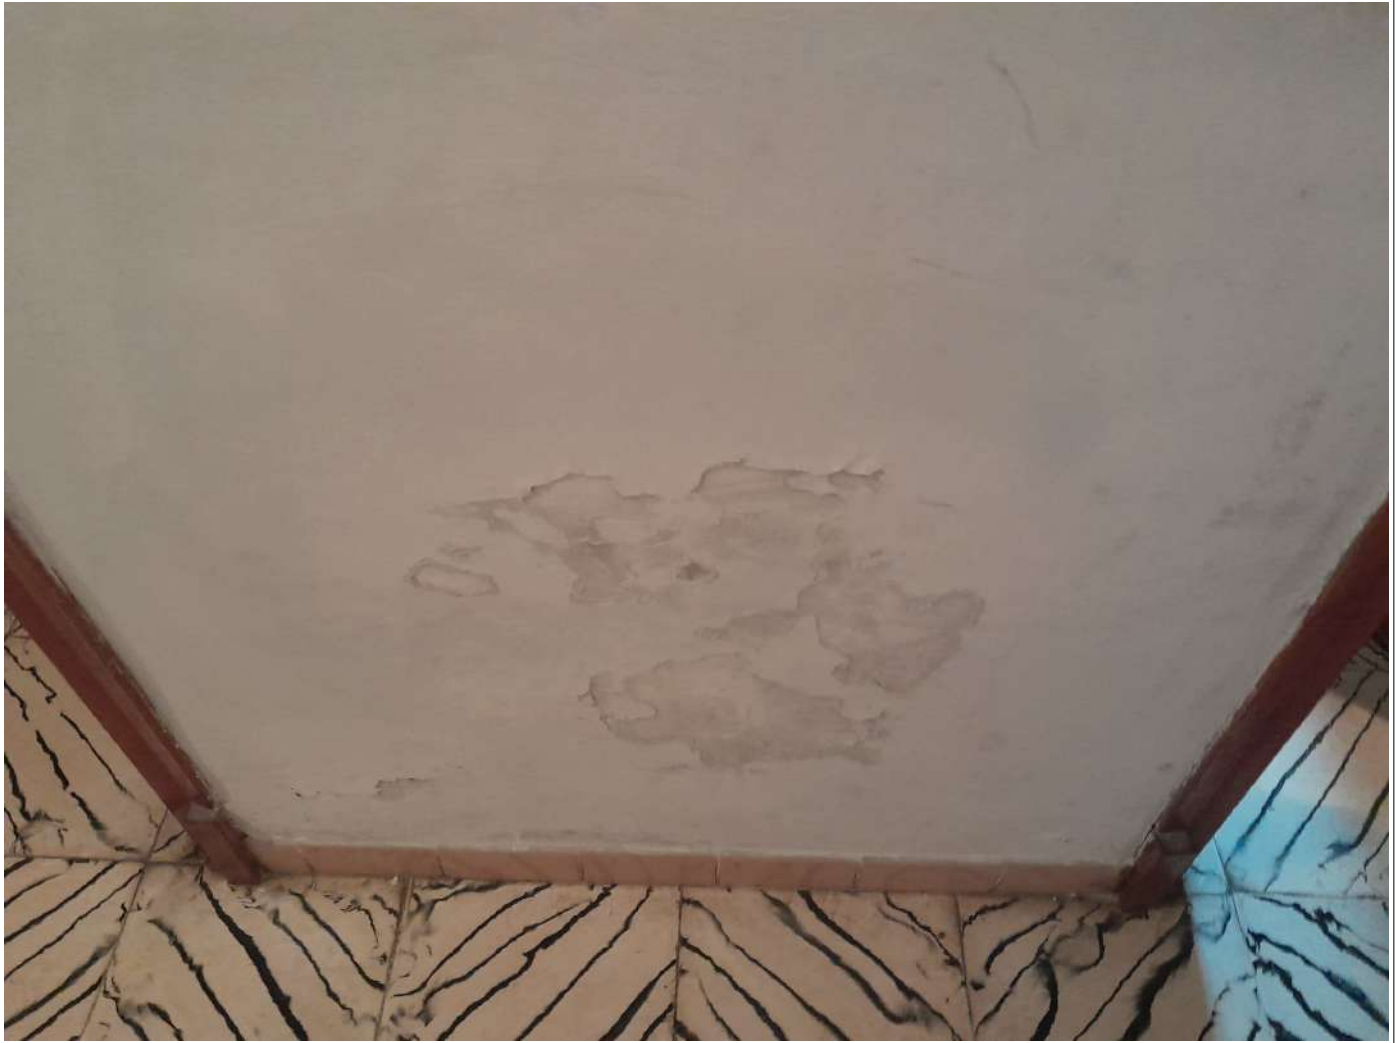
3.4.5.1 PV_1

Elemento Afectado: Tabiques, paredes y sus acabados	Código Identificativo de la lesión: LS [PV] h_con01
Grupo de lesión: Humedad	Subgrupo de lesión: Condensación
Localización: Caras de muros y tabiques interiores	
Síntomas: - Desprendimientos de revocos, pinturas, alicatados y aplacados.	
Causa probable del daño: Condensación superficial por: - Ventilación deficiente.	
ID-Importancia del daño: Bajo	ED-Extensión del daño: Entre 0% y 25%
AP-Actuaciones y plazos: MNT: Mantenimiento	Existe riesgo inminente: No
Ubicación y Observaciones: Perdida de material a consecuencia de tabiquería medianera con impermeabilización deficiente. ubicación pasillo

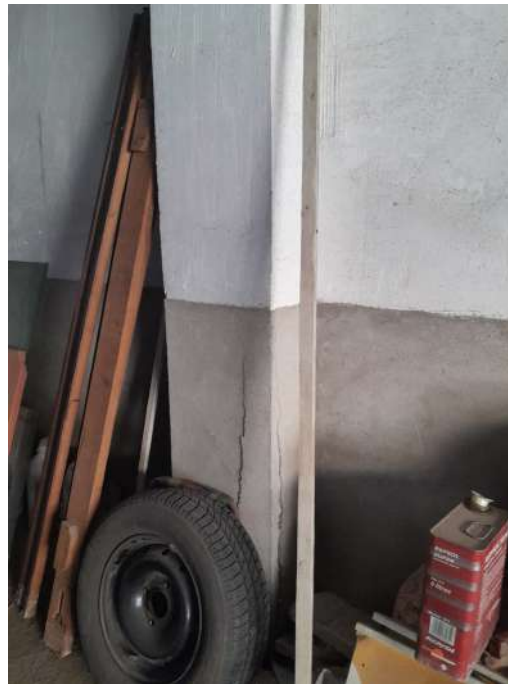
Observaciones: se observan pilares con fisuración por oxidación de armadura

Tipo/Material: Hormigón armado	¿Presenta lesiones?: Sí
Ubicación: mismo edificio	
Lesión 1	Código Identificativo de la lesión: LS [EH] d_oxi03
Grupo de lesión: Degradaciones y deficiencias	Subgrupo de lesión: Oxidación y corrosión
Localización: Elementos exteriores, especialmente en zonas de acumulación o escorrentía de aguas o de presencia de humedad.

Síntomas: - Desprendimiento de recubrimiento.

Causa probable del daño: Oxidación y corrosión originada por la presencia de humedad en hormigones, especialmente los carbonatados, o en presencia de sales (ambiente marino, sales de deshielo).

- El desprendimiento del recubrimiento, especialmente en las esquinas del elemento, se debe al aumento del empuje de los óxidos, dejando la armadura oxidada al descubierto.

ID-Importancia del daño: Bajo

ED-Extensión del daño: Entre 25% y 50%

Ubicación y Observaciones: Pilares afectados en planta baja

AP-Actuaciones y plazos: INTm: Intervención a medio plazo

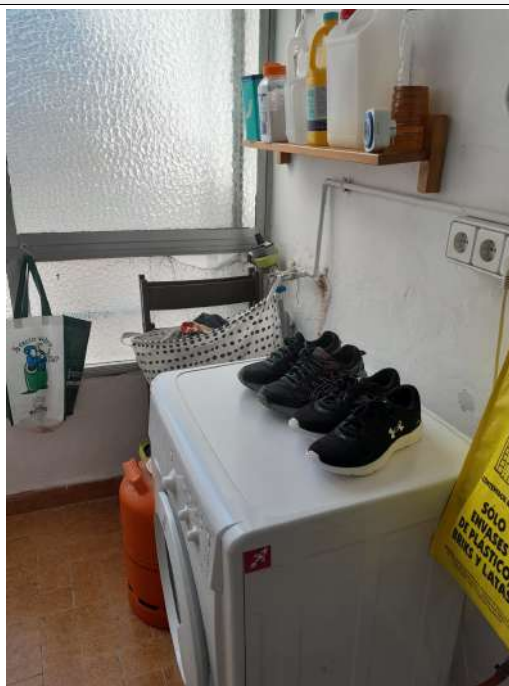
Los contadores están en cada galería como se observa en las fotos

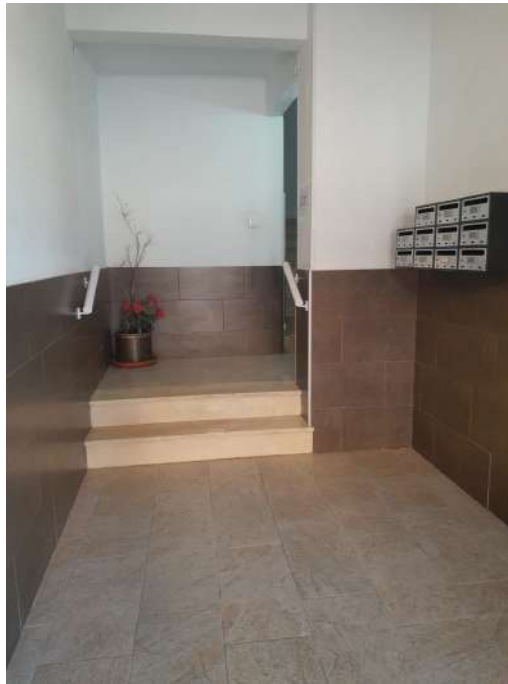
ACCESO 1

Desnivel desde la calle hasta la cota de acceso al ascensor o, en su defecto, al arranque de la escalera (cm): **30**

Se salva con: Dos escalones hasta el acceso a la escalera, el bloque no dispone de ascensor
