IEEV **INFORME DE EVALUACIÓN DEL EDIFICIO DE VIVIENDAS COMUNITAT VALENCIANA**

EDIFICIO:	NAVARREGUI 3
REFERENCIA CATASTRAL:	4032025YH2543S
MUNICIPIO:	Sant Joan d'Alacant
PROVINCIA:	Alicante/Alacant
PERSONAL REDACTOR:	JOSE VICENTE JORNET MOYA
FECHA INSPECCIÓN:	22/05/2023
FECHA REDACCIÓN:	30/06/2023
TIPO DE INFORME:	Referencia catastral completa

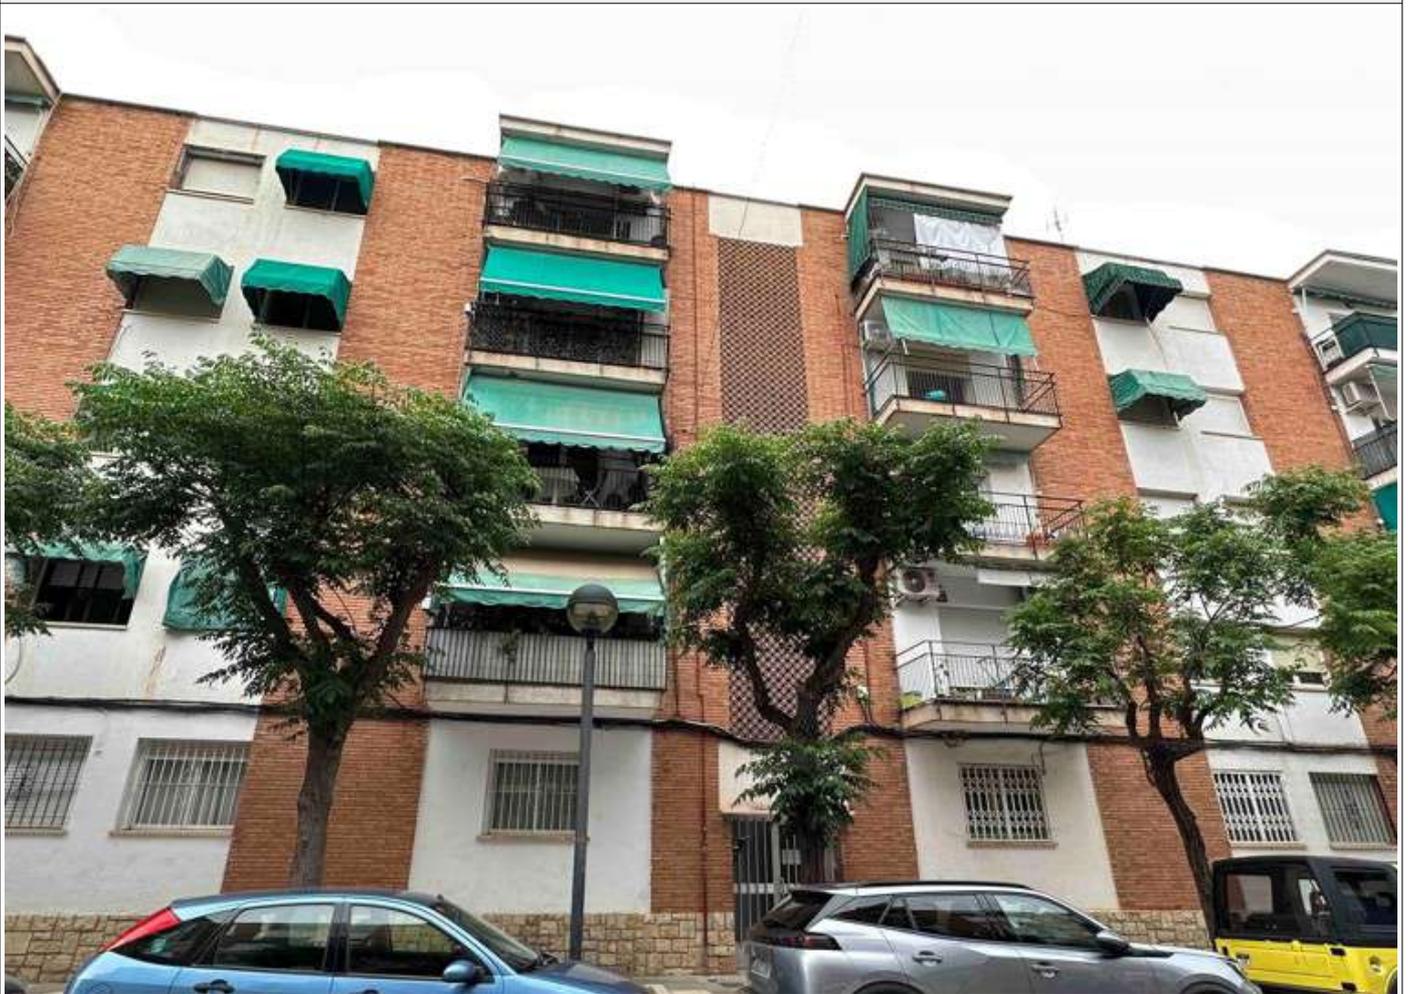
3.4.1.2 F1.A1 [CARAVISTA]

Observaciones: F1. A1 | Fachada principal suroeste | Calle Navarregui [Viviendas] | Acabado ladrillo caravista.

La fachada no presenta elementos singulares, sino que toda es un elemento singular, coordinado y bien conservado.

Por una parte, las carpinterías de las fachadas que dan a la vía pública, como se puede ver en los esquemas, algunas han sido sustituidas durante el paso del tiempo por materiales dispares (aluminio o pvc). No obstante, como se ha mantenido fielmente la rotundidad de los huecos de las fachadas, no desmerecen en absoluto a pesar de ser materiales diferentes.

No presenta ninguna anomalía grave proveniente de asentamientos.

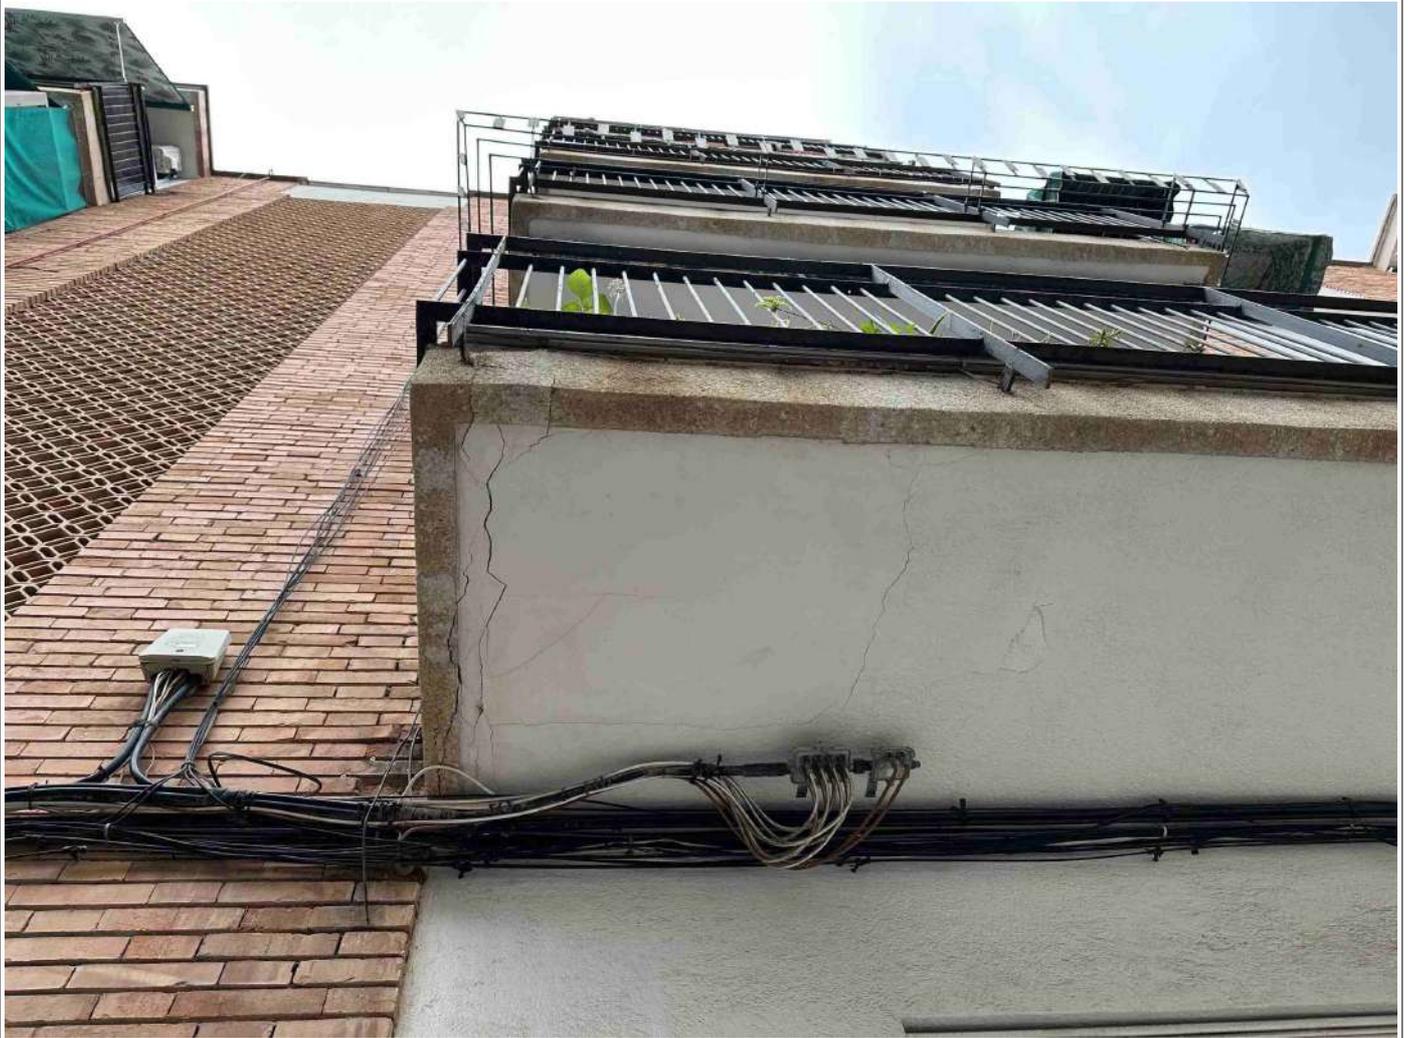
Lesión 1

Elemento Afectado: Soporte	Código Identificativo de la lesión: LS [FC] f_gri02
Grupo de lesión: Roturas y Desprendimientos	Subgrupo de lesión: Grietas
Localización: Esquinas y petos de cubiertas.	
Síntomas: Roturas verticales en: - Esquinas, sobre todo en terrazas.

Causa probable del daño: Dilatación y contracción de la propia fachada:

- Empujes de paños en esquinas por dilatación de los mismos, que generan esfuerzos cortantes.

ID-Importancia del daño: Alto

ED-Extensión del daño: Entre 50% y 75%

AP-Actuaciones y plazos: INTu: Intervención urgente

Ubicación y Observaciones: Voladizos (balcones de las viviendas).

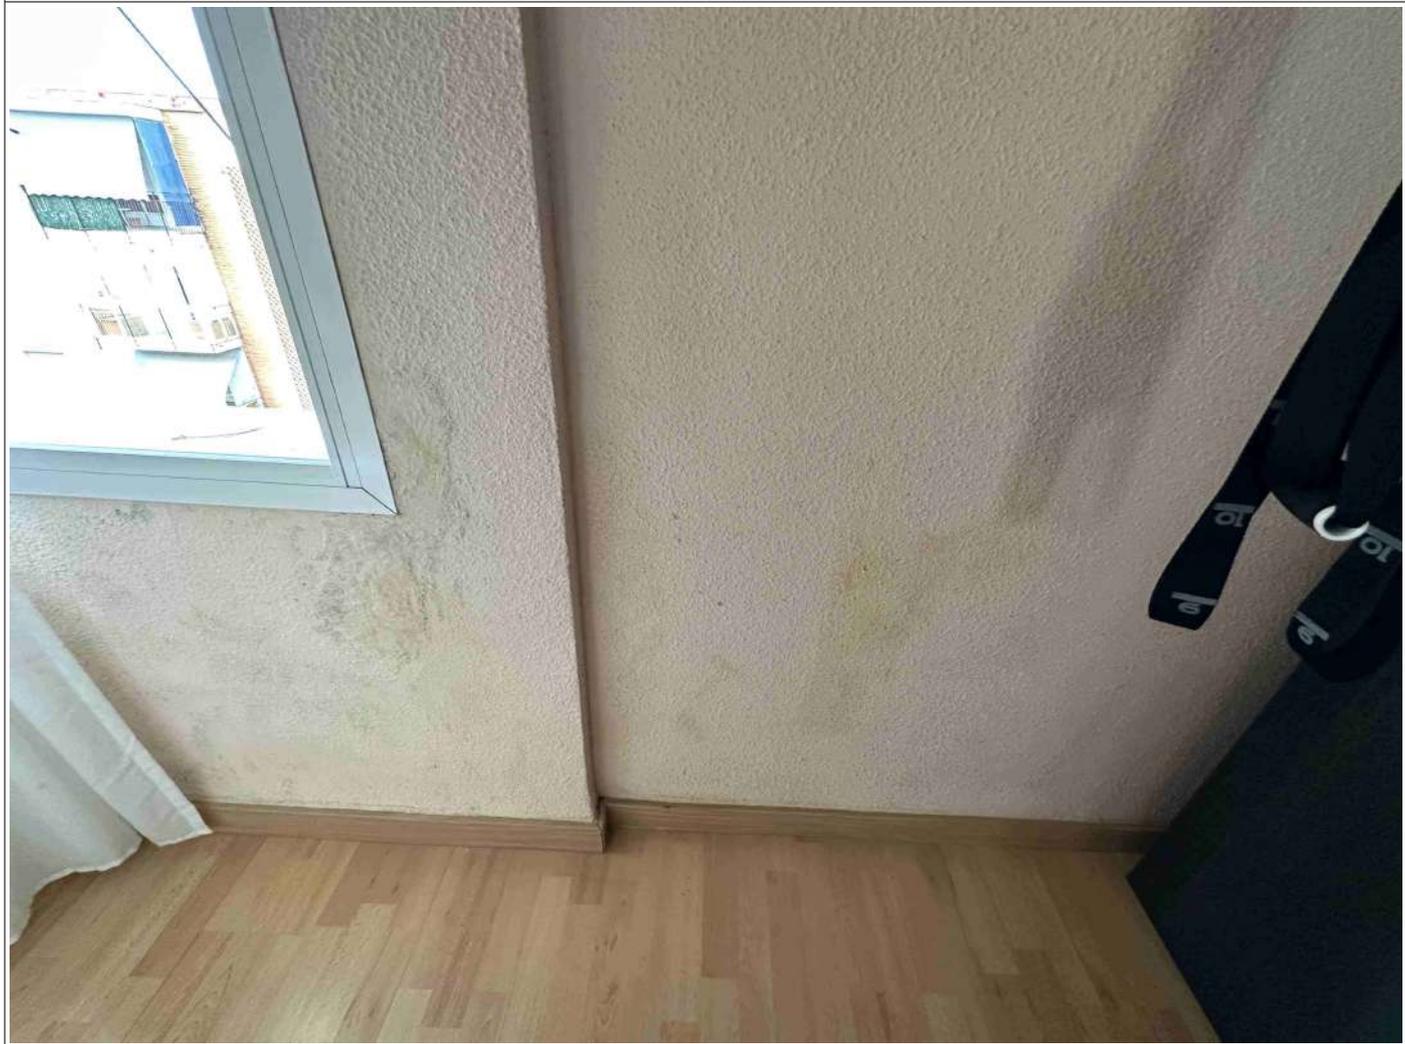
Lesión 2

Elemento Afectado: Soporte	Código Identificativo de la lesión: LS [FC] h_con01
Grupo de lesión: Humedad	Subgrupo de lesión: Condensaciones
Localización: Cara interior del soporte (su acabado interior)	
Síntomas: - Manchas. - Mohos.	
Causa probable del daño: Condensación superficial interior, por: - Presión de vapor interior alta. - Puente térmico.	
ID-Importancia del daño: Moderado	ED-Extensión del daño: Entre 25% y 50%

AP-Actuaciones y plazos: INTm: Intervención a medio plazo	Existe riesgo inminente: No
---	-----------------------------

Ubicación y Observaciones: Vivienda derecha de la planta cuarta.

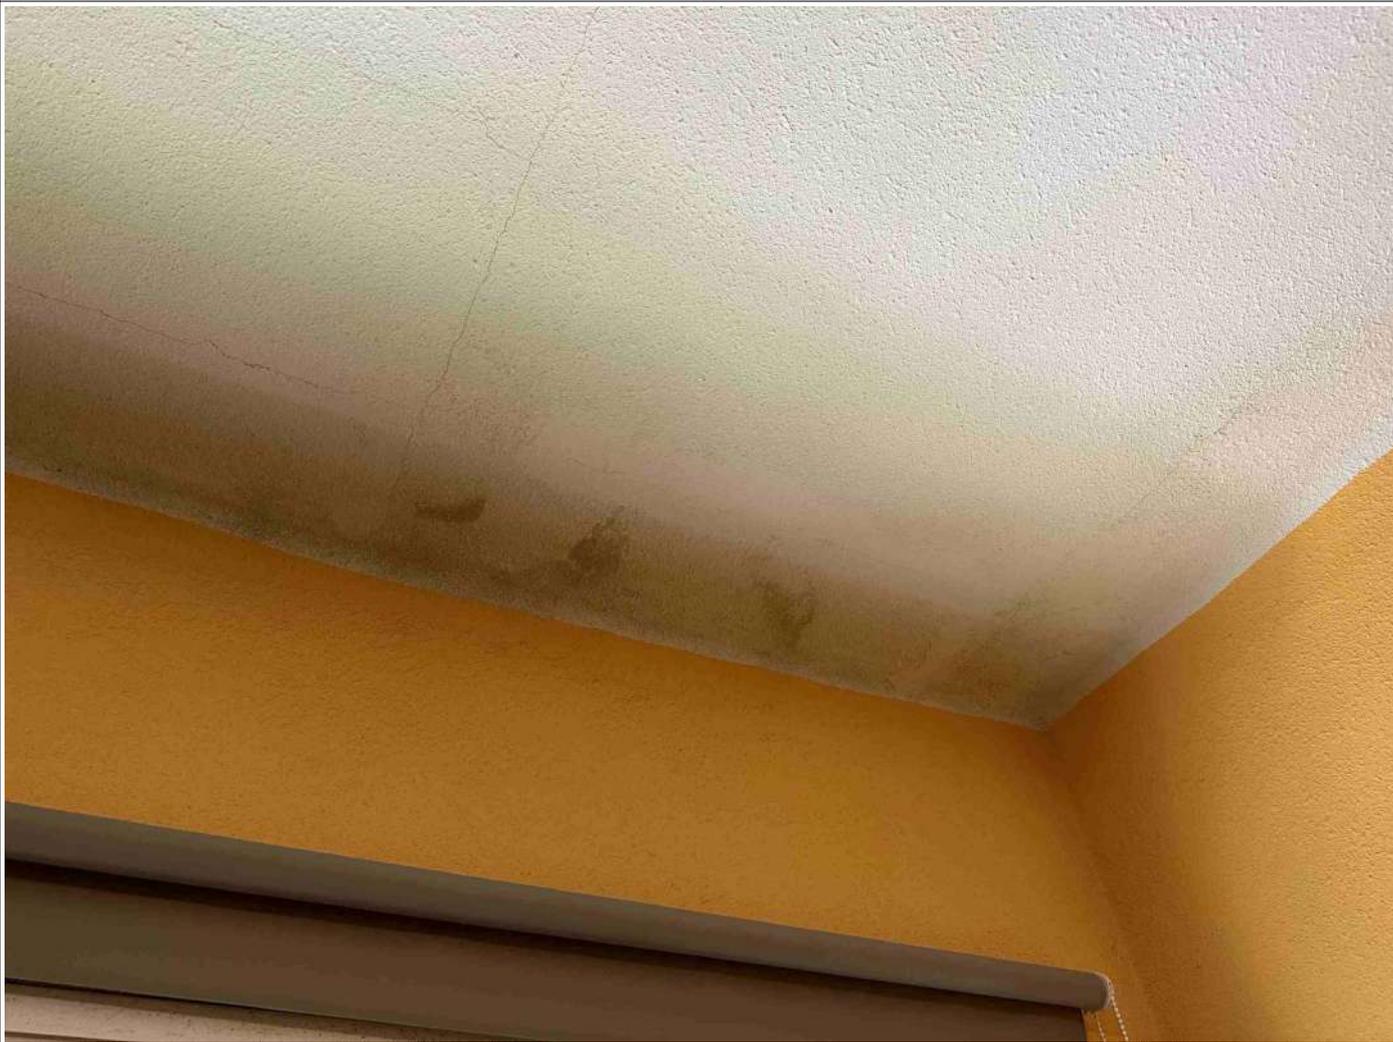
Lesión 3

Elemento Afectado: Soporte	Código Identificativo de la lesión: LS [FC] h_fil01
Grupo de lesión: Humedad	Subgrupo de lesión: Filtración
Localización: Paño ciego	
Síntomas: - Eflorescencias. - Manchas de humedad.	
Causa probable del daño: Succión y absorción de agua de lluvia por: - Juntas constructivas.	
ID-Importancia del daño: Moderado	ED-Extensión del daño: Entre 50% y 75%
AP-Actuaciones y plazos: INTm: Intervención a medio plazo	Existe riesgo inminente: No
Ubicación y Observaciones: Encuentro entre la cubierta y la fachada principal (vivienda izquierda de la planta cuarta).

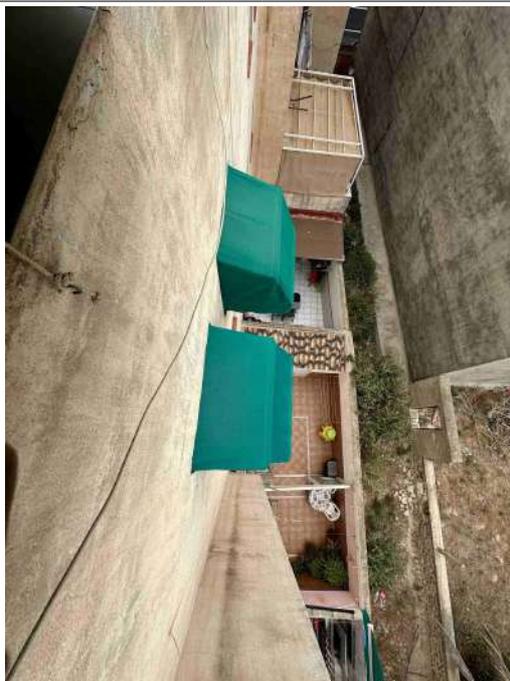
Lesión 1

Elemento Afectado: Acabado Exterior	Código Identificativo de la lesión: LS [FC] d_ens02
Grupo de lesión: Degradaciones y deficiencias	Subgrupo de lesión: Ensuciamiento físico
Localización: Paños ciegos bajo cambio de plano como ventanas, molduras, etc	
Síntomas: - "Chorretones limpios" sobre ensuciamiento por depósito, o "chorretones sucios" sobre paños limpios, producidos por lavado.	
Causa probable del daño: - Aparición de "chorretones" al concentrarse la escorrentía del agua de lluvia sin control en una serie de puntos de las fachadas, especialmente en cambios de plano sin goterón.	
ID-Importancia del daño: Bajo	ED-Extensión del daño: Entre 25% y 50%
AP-Actuaciones y plazos: MNT: Mantenimiento	Existe riesgo inminente: No
Ubicación y Observaciones: Ensuciamiento de fachada de patio.

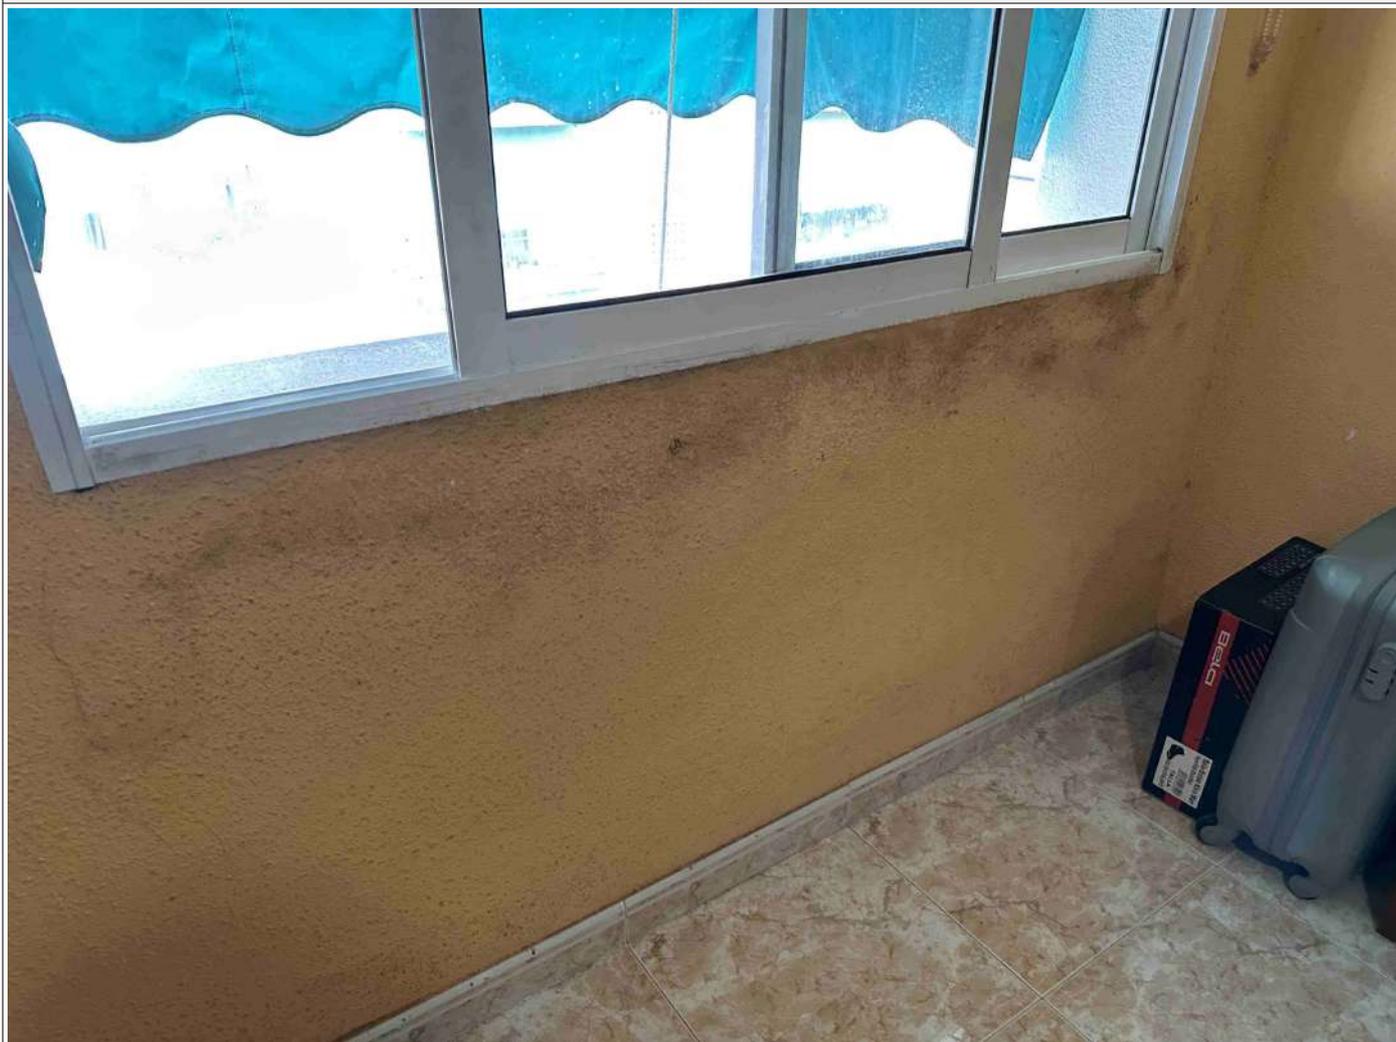
Lesión 2

Elemento Afectado: Soporte	Código Identificativo de la lesión: LS [FC] h_con01
Grupo de lesión: Humedad	Subgrupo de lesión: Condensaciones
Localización: Cara interior del soporte (su acabado interior)	
Síntomas: - Manchas. - Mohos.	
Causa probable del daño: Condensación superficial interior, por: - Presión de vapor interior alta. - Puente térmico.	
ID-Importancia del daño: Moderado	ED-Extensión del daño: Entre 25% y 50%
AP-Actuaciones y plazos: INTm: Intervención a medio plazo	Existe riesgo inminente: No
Ubicación y Observaciones: Viviendas de la planta cuarta.

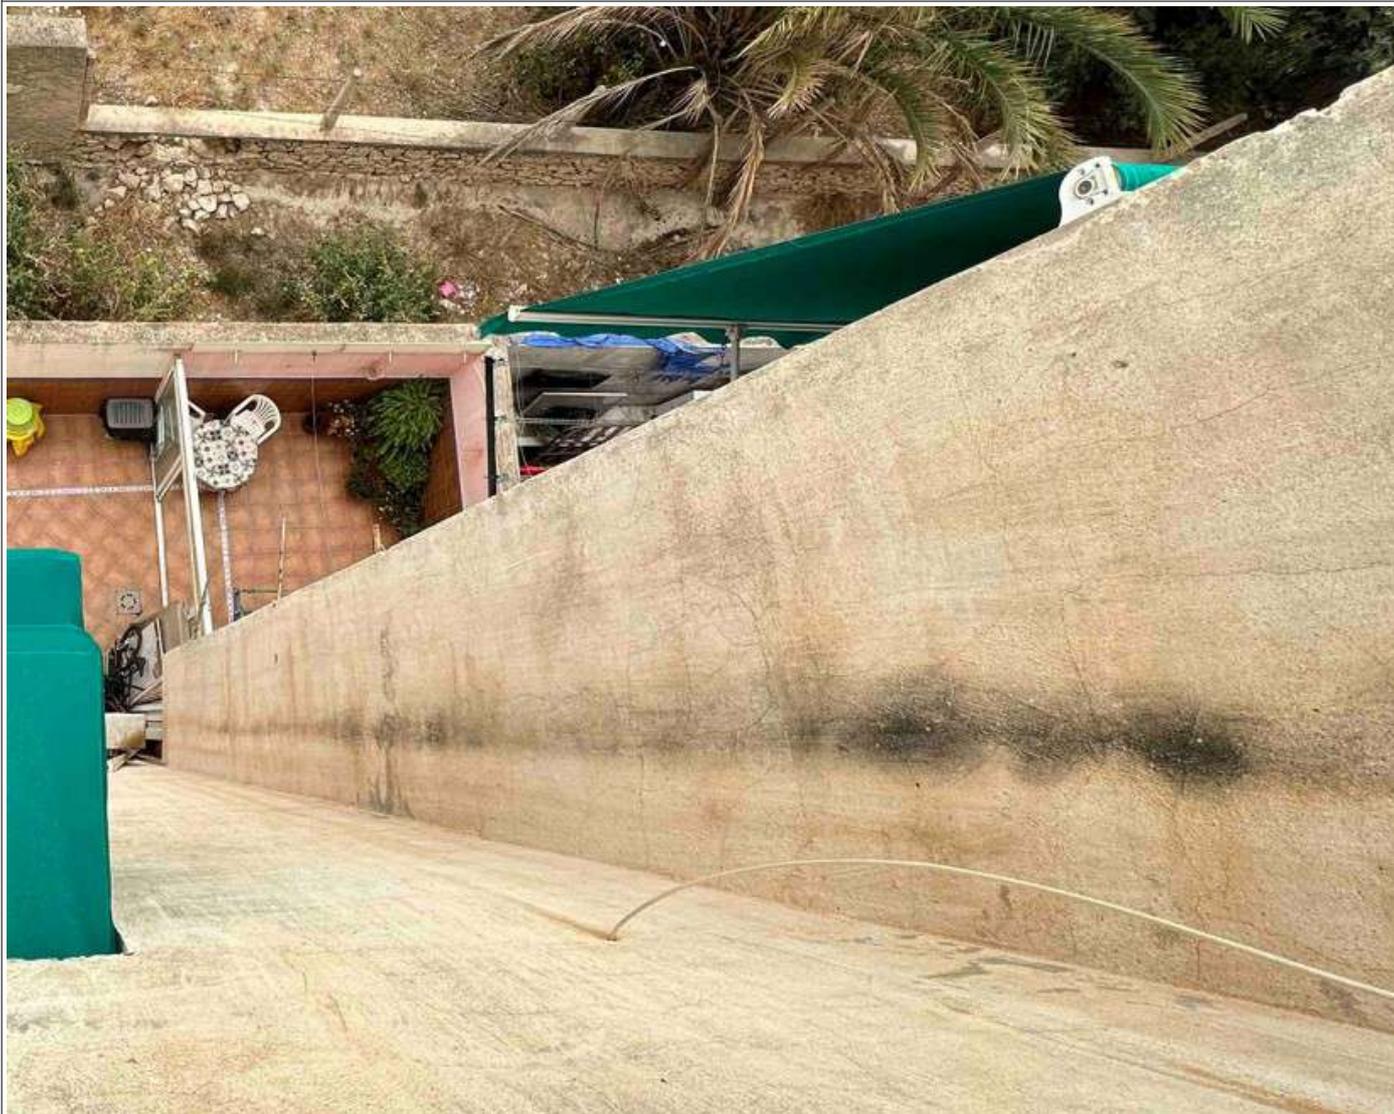
Lesión 1

Elemento Afectado: Acabado Exterior	Código Identificativo de la lesión: LS [FC] d_ens02
Grupo de lesión: Degradaciones y deficiencias	Subgrupo de lesión: Ensuciamiento físico
Localización: Paños ciegos bajo cambio de plano como ventanas, molduras, etc	
Síntomas: - "Chorretones limpios" sobre ensuciamiento por depósito, o "chorretones sucios" sobre paños limpios, producidos por lavado.	
Causa probable del daño: - Aparición de "chorretones" al concentrarse la escorrentía del agua de lluvia sin control en una serie de puntos de las fachadas, especialmente en cambios de plano sin goterón.	
ID-Importancia del daño: Moderado	ED-Extensión del daño: Entre 50% y 75%
AP-Actuaciones y plazos: MNT: Mantenimiento	Existe riesgo inminente: No
Ubicación y Observaciones: Ensuciamiento de la fachada de patio de las galerías. Tanto la F2. A2. a / F2. A2. b / F2. A2. c.

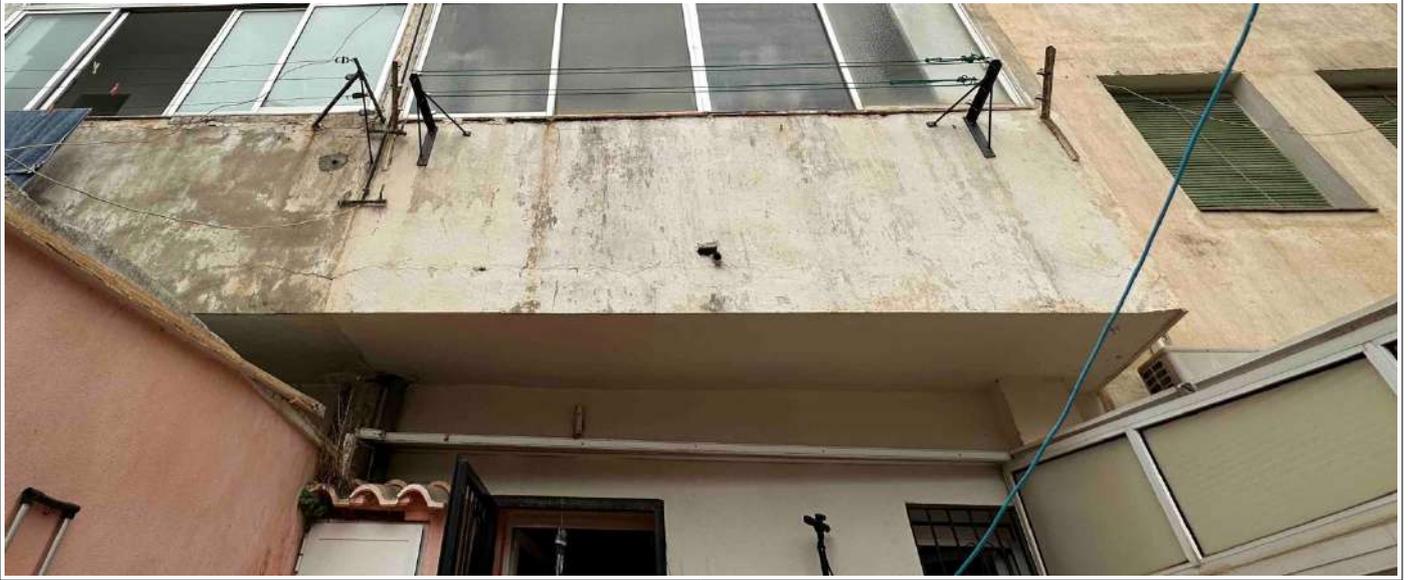
Lesión 2

Elemento Afectado: Acabado Exterior	Código Identificativo de la lesión: LS [FC] f_fis01
Grupo de lesión: Roturas y desprendimientos	Subgrupo de lesión: Fisuras
Localización: Zonas próximas al encuentro entre fachada y estructura, o entre soportes de distinto material. Pueden coincidir con LS [FC] f_gri05	
Síntomas: Fisuras lineales del acabado: - Horizontales en la parte superior de las vigas y bordes de forjados.	
Causa probable del daño: - Movimientos diferenciales entre distintos soportes que rompen el acabado.	
ID-Importancia del daño: Bajo	ED-Extensión del daño: Entre 25% y 50%
AP-Actuaciones y plazos: INTm: Intervención a medio plazo	Existe riesgo inminente: No
Ubicación y Observaciones: Zona de las galerías.

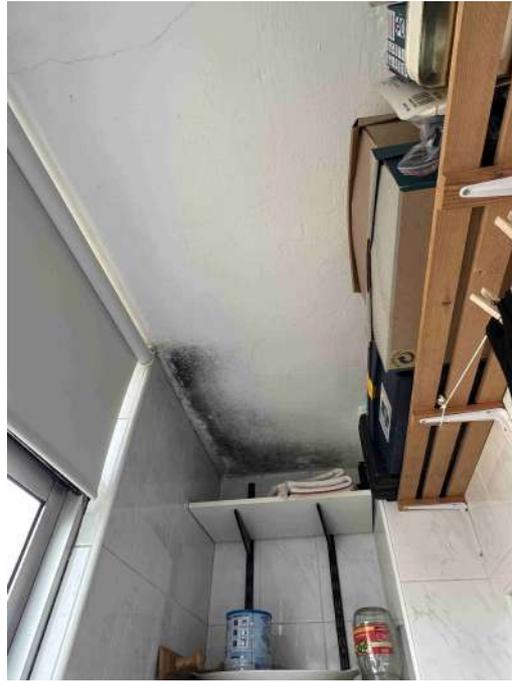
Lesión 3

Elemento Afectado: Soporte	Código Identificativo de la lesión: LS [FC] h_fil01
Grupo de lesión: Humedad	Subgrupo de lesión: Filtración
Localización: Paño ciego	
Síntomas: - Eflorescencias. - Manchas de humedad.	
Causa probable del daño: Succión y absorción de agua de lluvia por: - Juntas constructivas.	
ID-Importancia del daño: Alto	ED-Extensión del daño: Entre 50% y 75%
AP-Actuaciones y plazos: INTu: Intervención urgente	Existe riesgo inminente: No
Ubicación y Observaciones: Encuentro entre la cubierta y la fachada de las galerías (vivienda derecha de la planta cuarta).

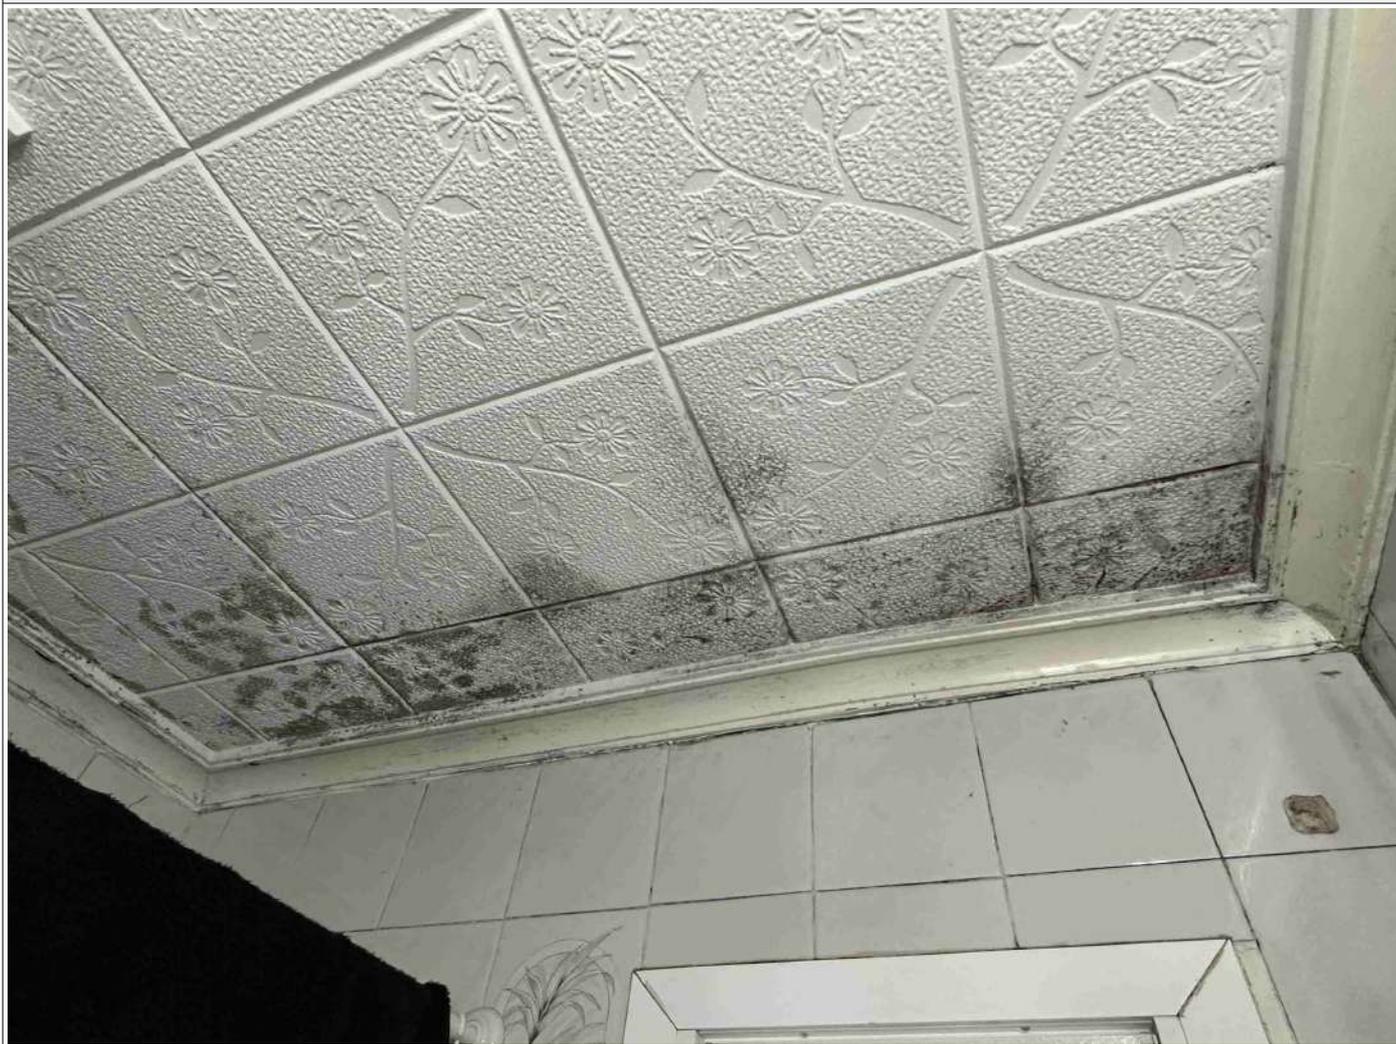
Lesión 1

Elemento Afectado: Soporte	Código Identificativo de la lesión: LS [QB] h_fil01
Grupo de lesión: Humedad	Subgrupo de lesión: Filtración
Localización: Cara inferior del faldón de cubierta plana, en el centro o en el perímetro.	
Frente de peto de cubierta plana	
Síntomas: - Mancha de humedad, mohos y eflorescencia, en acabados interiores.	
Causa probable del daño: Filtración del agua de lluvia por: - Rotura de encuentro con peto.	
ID-Importancia del daño: Moderado	ED-Extensión del daño: Entre 25% y 50%
AP-Actuaciones y plazos: INTm: Intervención a medio plazo	Existe riesgo inminente: No
Ubicación y Observaciones: Techo de vivienda derecha de la planta cuarta.

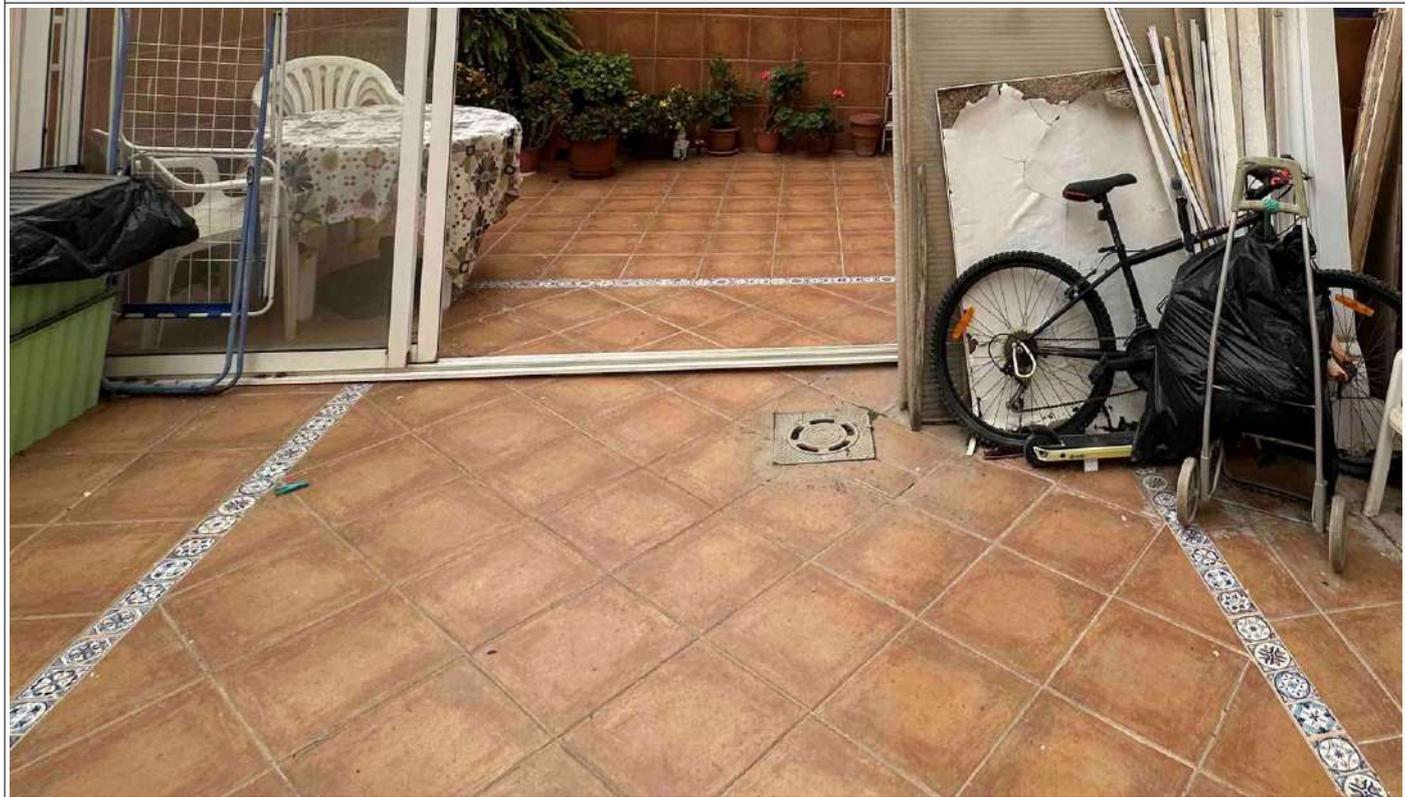
¿La instalación presenta lesiones?:	Sí
Observaciones:	
La red de evacuación de aguas (sumideros en planta cubierta) se produce a través de la fachada de patio interior de manzana (galerías de las viviendas) hasta evacuar en la red general de las edificaciones (planta baja/entresuelo de las viviendas).

Localización: Planta Baja	
Síntomas - Causa probable del daño: Obturación de la red general.	
ID-Importancia del daño: Alto	ED-Extensión del daño: Entre 50% y 75%
AP-Actuaciones y plazos: INTu: Intervención urgente	Existe riesgo inminente: No
Ubicación y Observaciones: Suelo de los patios interiores de las viviendas de planta baja/entresuelo.
