IEEV **INFORME DE EVALUACIÓN DEL EDIFICIO DE VIVIENDAS COMUNITAT VALENCIANA**

EDIFICIO:	DOCTOR GADEA 17
REFERENCIA CATASTRAL:	4534007YH2543S
MUNICIPIO:	Sant Joan d'Alacant
PROVINCIA:	Alicante/Alacant
PERSONAL REDACTOR:	FRANCISCO JAVIER PEREZ NAVIO
FECHA INSPECCIÓN:	23/03/2023
FECHA REDACCIÓN:	30/05/2023
TIPO DE INFORME:	Referencia catastral completa

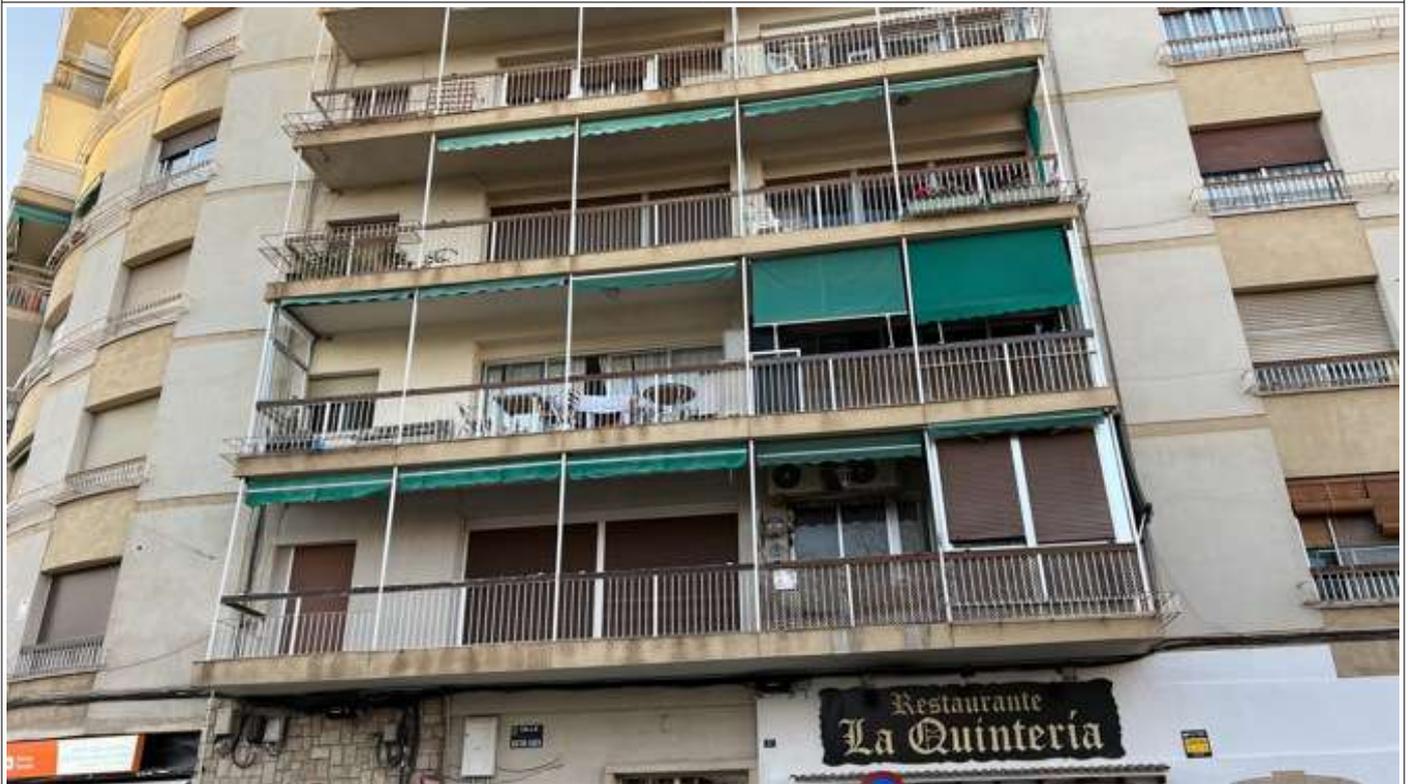
Lesión 1

Elemento Afectado: Carpintería	Código Identificativo de la lesión: LS [FC] h_fil05
--------------------------------	-----------------------------------------------------

Grupo de lesión: Humedad	Subgrupo de lesión: Filtración
Localización: Huecos de ventanas:	
- Vierteaguas	
- Jambas	
- Dintel	
Síntomas: - Manchas.	
Causa probable del daño: Filtraciones en:	
- Vierteaguas.	
- Dintel.	
Microcapilaridad en:	
- Jambas.	
ID-Importancia del daño: Bajo	ED-Extensión del daño: Entre 0% y 25%
AP-Actuaciones y plazos: MNT: Mantenimiento	Existe riesgo inminente: No
Ubicación y Observaciones: En general en todos los huecos

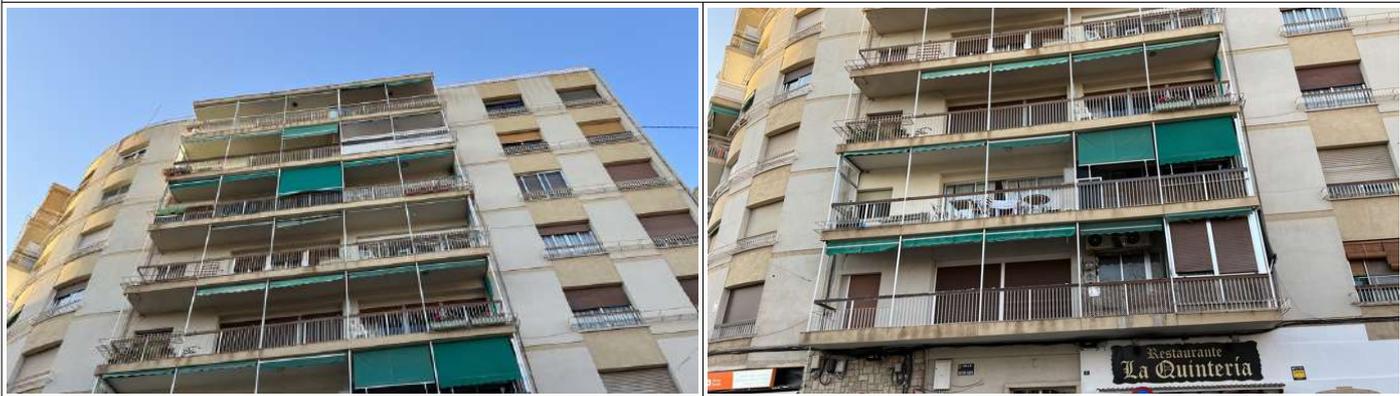
Lesión 2

Elemento Afectado: Elementos Singulares	Código Identificativo de la lesión: LS [FC] d_oxi01
Grupo de lesión: Degradaciones y deficiencias	Subgrupo de lesión: Oxidación y corrosión
Localización: Elementos metálicos, afectando principalmente a los de hierro y acero.	
Síntomas: - Oxidación, herrumbre.

Causa probable del daño: - Oxidación superficial general. En los de hierro y acero, hidroxidación posterior al humedecerse.	
ID-Importancia del daño: Bajo	ED-Extensión del daño: Entre 25% y 50%
AP-Actuaciones y plazos: MNT: Mantenimiento	Existe riesgo inminente: No
Ubicación y Observaciones: Elementos metálicos en barandillas y maceteros

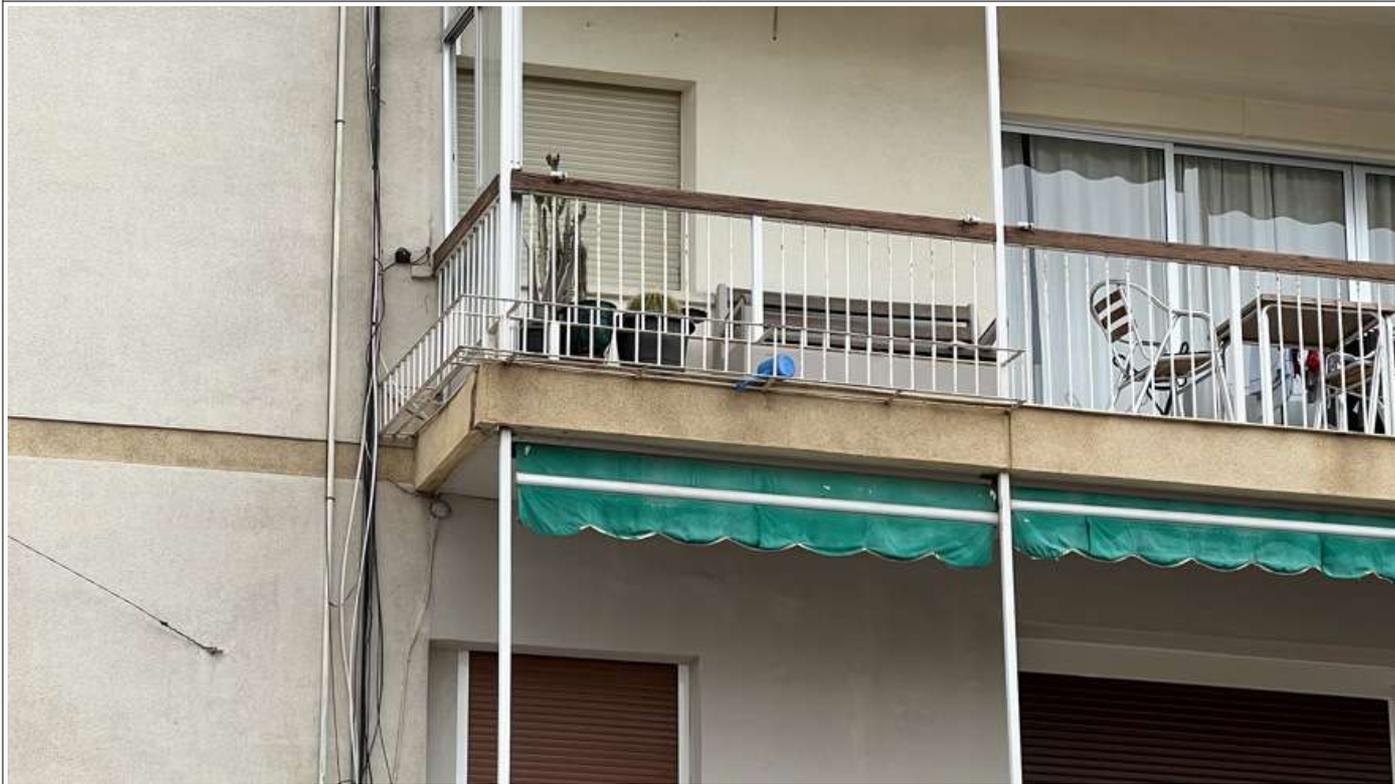
Lesión 3

Elemento Afectado: Elementos Singulares	Código Identificativo de la lesión: LS [FC] d_oxi02
Grupo de lesión: Degradaciones y deficiencias	Subgrupo de lesión: Oxidación y corrosión
Localización: Elementos metálicos, afectando principalmente a los de hierro y acero.	
Síntomas: - Corrosión con pérdida de sección. Posible formación de chorretes de óxido.	
Causa probable del daño: Formación de pila electroquímica por: - Aireación diferencial.	
ID-Importancia del daño: Bajo	ED-Extensión del daño: Entre 25% y 50%
AP-Actuaciones y plazos: MNT: Mantenimiento	Existe riesgo inminente: No
Ubicación y Observaciones: Elementos metálicos en barandillas y maceteros

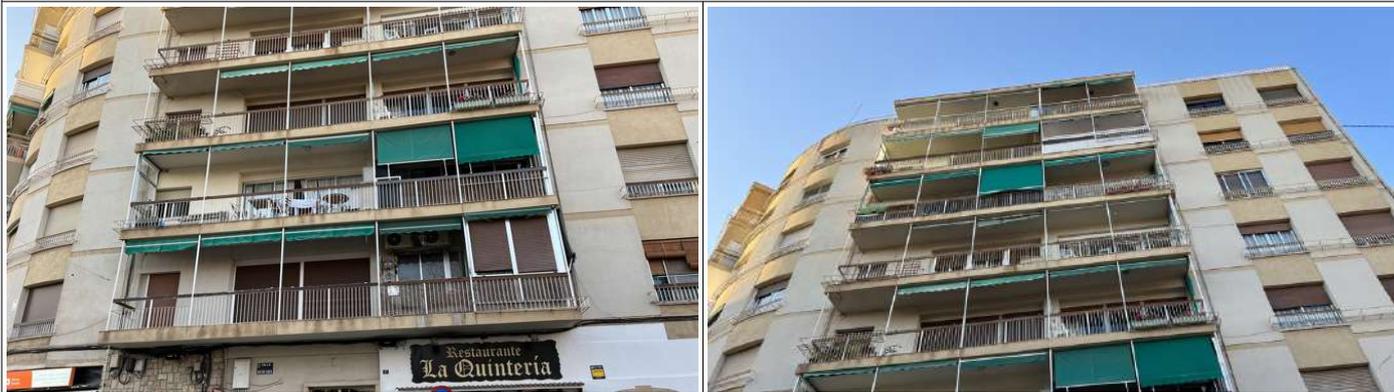
Lesión 4

Elemento Afectado: Acabado Exterior	Código Identificativo de la lesión: LS [FC] d_ens01
Grupo de lesión: Degradaciones y deficiencias	Subgrupo de lesión: Ensuciamiento físico
Localización: Paños ciegos, sobre todo en zonas más protegidas (bajos y centro de fachada)	
Síntomas: - Manchas generalizadas producidas por depósito, sobre todo en plataformas horizontales.	
Causa probable del daño: - Deposito por gravedad o por efectos foréticos de partículas sucias contenidas en la atmósfera.	
ID-Importancia del daño: Bajo	ED-Extensión del daño: Entre 25% y 50%
AP-Actuaciones y plazos: MNT: Mantenimiento	Existe riesgo inminente: No
Ubicación y Observaciones: Generalizado en zonas de huecos y balcón.

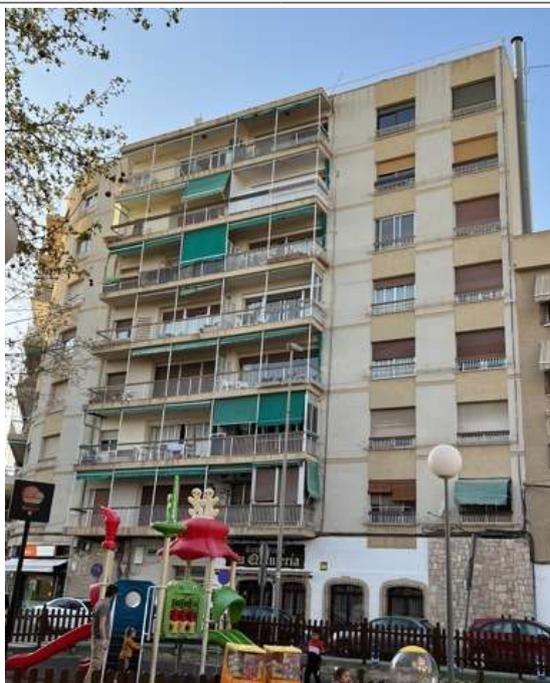
Lesión 5

Elemento Afectado: Acabado Exterior	Código Identificativo de la lesión: LS [FC] d_ens02
Grupo de lesión: Degradaciones y deficiencias	Subgrupo de lesión: Ensuciamiento físico
Localización: Paños ciegos bajo cambio de plano como ventanas, molduras, etc	
Síntomas: - "Chorretones limpios" sobre ensuciamiento por depósito, o "chorretones sucios" sobre paños limpios, producidos por lavado.	
Causa probable del daño: - Aparición de "chorretones" al concentrarse la escorrentía del agua de lluvia sin control en una serie de puntos de las fachadas, especialmente en cambios de plano sin goterón.	
ID-Importancia del daño: Bajo	ED-Extensión del daño: Entre 25% y 50%
AP-Actuaciones y plazos: MNT: Mantenimiento	Existe riesgo inminente: No
Ubicación y Observaciones: Generalizado en zonas de huecos y balcón.

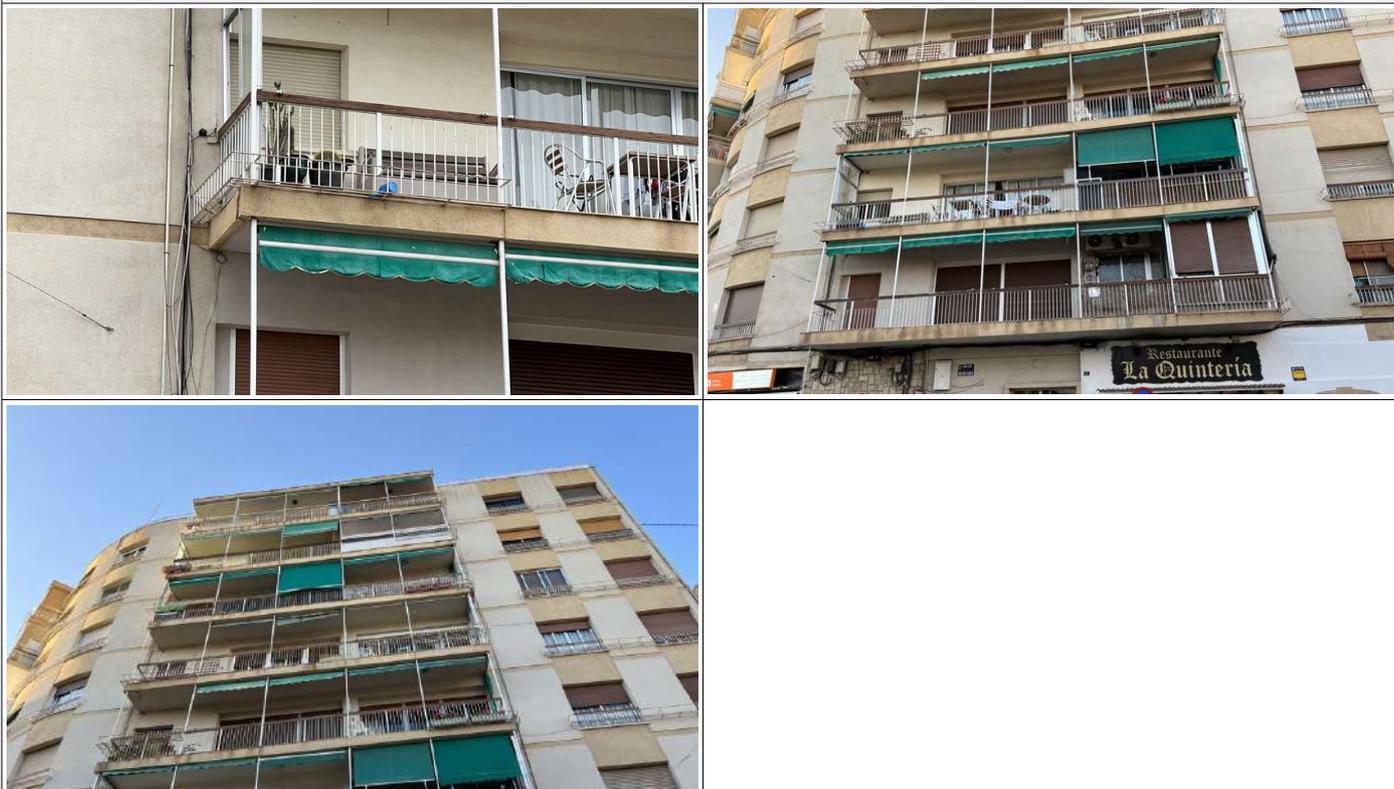
Lesión 6

Elemento Afectado: Acabado Exterior	Código Identificativo de la lesión: LS [FC] f_fis01
Grupo de lesión: Roturas y desprendimientos	Subgrupo de lesión: Fisuras
Localización: Zonas próximas al encuentro entre fachada y estructura, o entre soportes de distinto material. Pueden coincidir con LS [FC] f_gri05	
Síntomas: Fisuras lineales del acabado: - Horizontales en la parte superior de las vigas y bordes de forjados.	
Causa probable del daño: - Movimientos diferenciales entre distintos soportes que rompen el acabado.	
ID-Importancia del daño: Bajo	ED-Extensión del daño: Entre 25% y 50%
AP-Actuaciones y plazos: MNT: Mantenimiento	Existe riesgo inminente: No
Ubicación y Observaciones: Localizado principalmente en los balcones

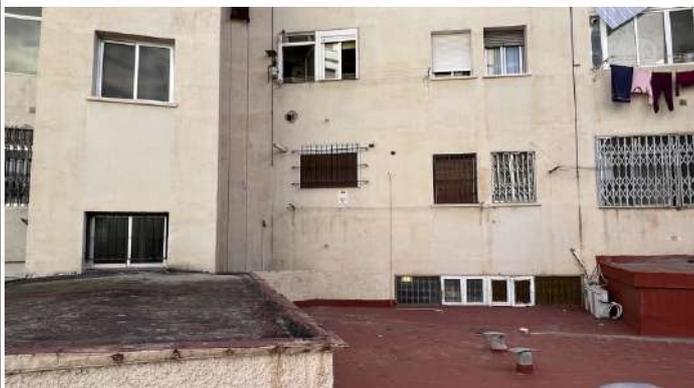
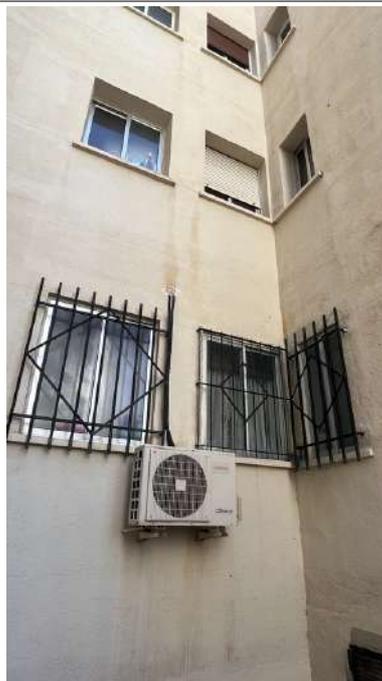
Lesión 1

Elemento Afectado: Carpintería	Código Identificativo de la lesión: LS [FC] h_fil05
Grupo de lesión: Humedad	Subgrupo de lesión: Filtración
Localización: Huecos de ventanas:	
- Vierteaguas	
- Jambas	
- Dintel	
Síntomas: - Manchas.	
Causa probable del daño: Filtraciones en:	
- Vierteaguas.	
- Dintel.	
Microcapilaridad en:	
- Jambas.	
ID-Importancia del daño: Bajo	ED-Extensión del daño: Entre 25% y 50%
AP-Actuaciones y plazos: MNT: Mantenimiento	Existe riesgo inminente: No
Ubicación y Observaciones: En toda la fachada en general

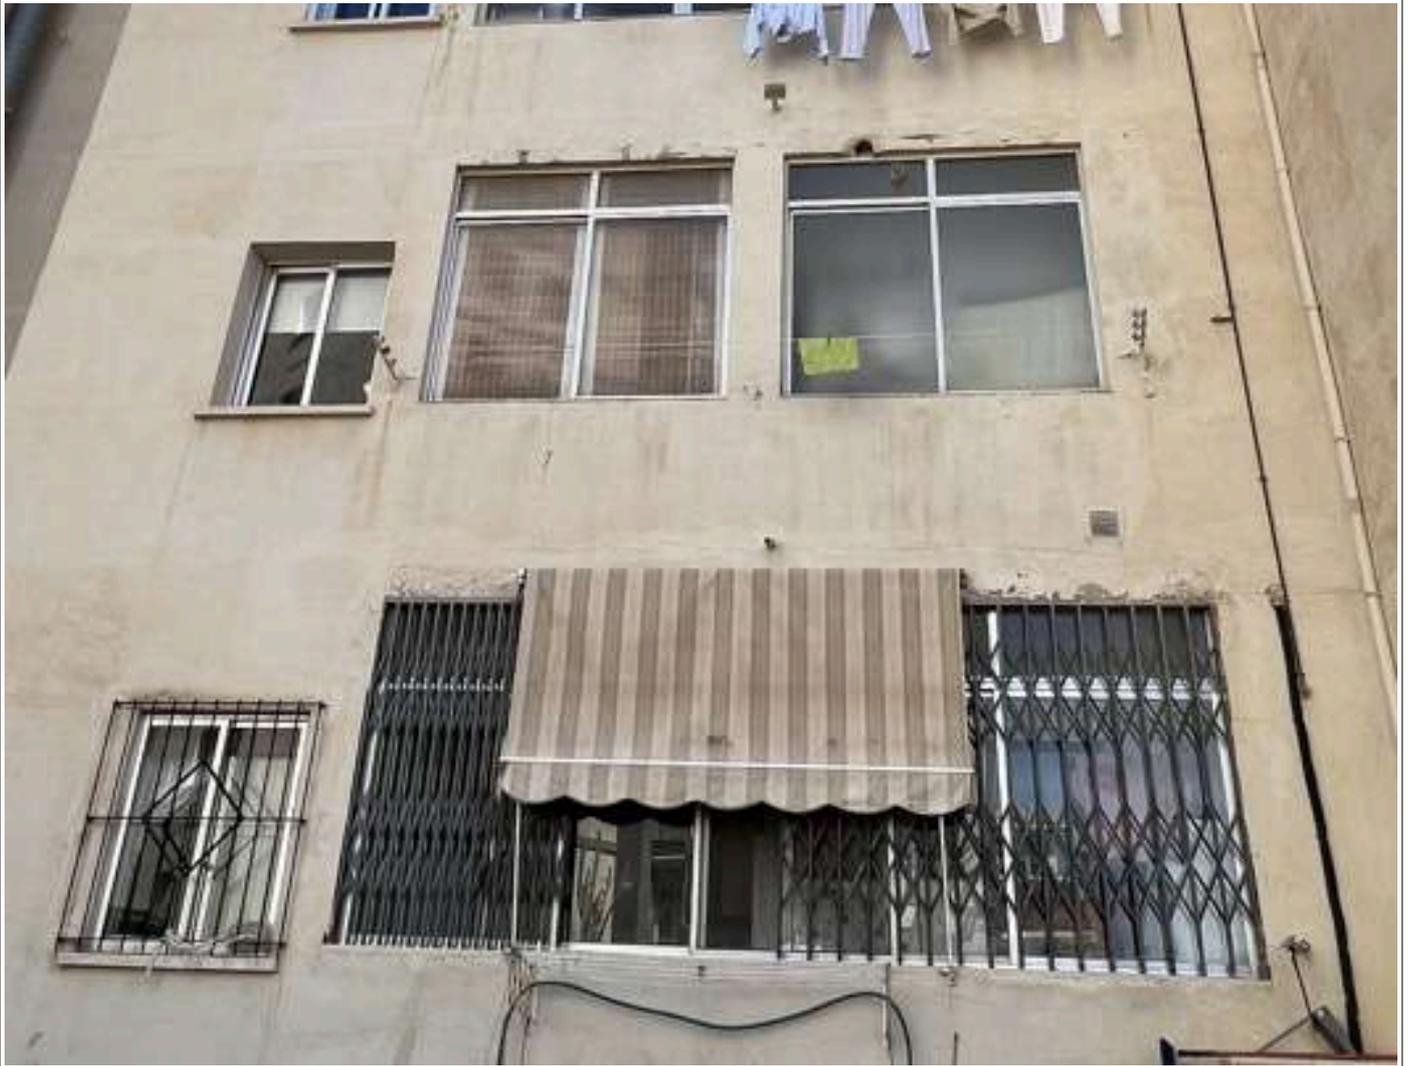
Lesión 2

Elemento Afectado: Acabado Exterior	Código Identificativo de la lesión: LS [FC] d_efi01
Grupo de lesión: Degradaciones y deficiencias	Subgrupo de lesión: Erosión física
Localización: Acabados en las zonas más expuestas (coronación y elementos salientes) y en plataformas horizontales	
Síntomas: - Alteración y pérdida de masa de la superficie del acabado.	
Causa probable del daño: - Consecuencia de la acción del agua , con lixiviación de cementantes y disgregación por helada en los materiales porosos exteriores.	
ID-Importancia del daño: Bajo	ED-Extensión del daño: Entre 0% y 25%
AP-Actuaciones y plazos: MNT: Mantenimiento	Existe riesgo inminente: No
Ubicación y Observaciones: Localizado en planta primera

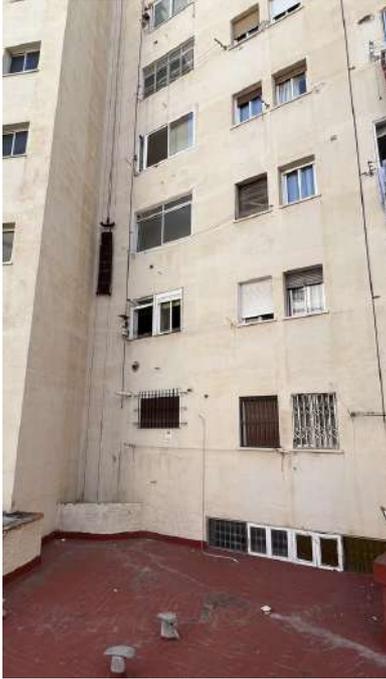
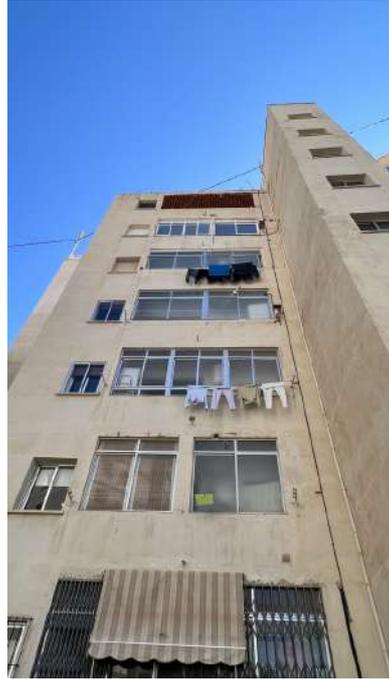
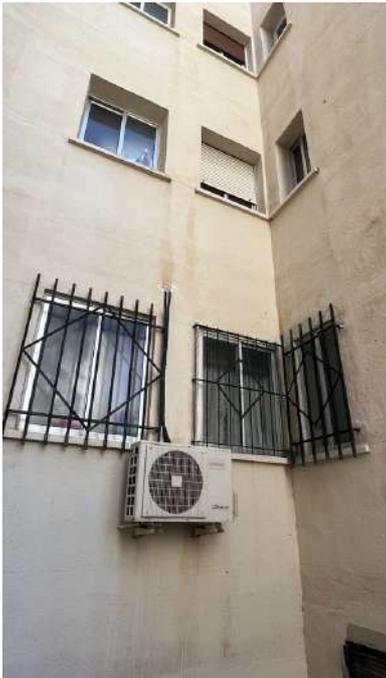
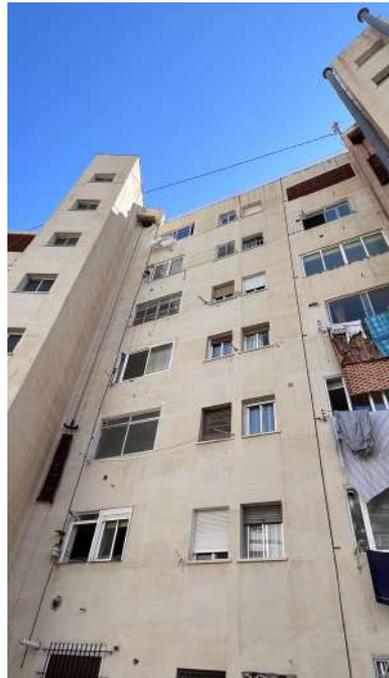
Lesión 3

Elemento Afectado: Acabado Exterior	Código Identificativo de la lesión: LS [FC] d_ens02
Grupo de lesión: Degradaciones y deficiencias	Subgrupo de lesión: Ensuciamiento físico
Localización: Paños ciegos bajo cambio de plano como ventanas, molduras, etc	
Síntomas: - "Chorretones limpios" sobre ensuciamiento por depósito, o "chorretones sucios" sobre paños limpios, producidos por lavado.	
Causa probable del daño: - Aparición de "chorretones" al concentrarse la escorrentía del agua de lluvia sin control en una serie de puntos de las fachadas, especialmente en cambios de plano sin goterón.	
ID-Importancia del daño: Bajo	ED-Extensión del daño: Entre 25% y 50%
AP-Actuaciones y plazos: MNT: Mantenimiento	Existe riesgo inminente: No
Ubicación y Observaciones: Generalizado en toda la fachada

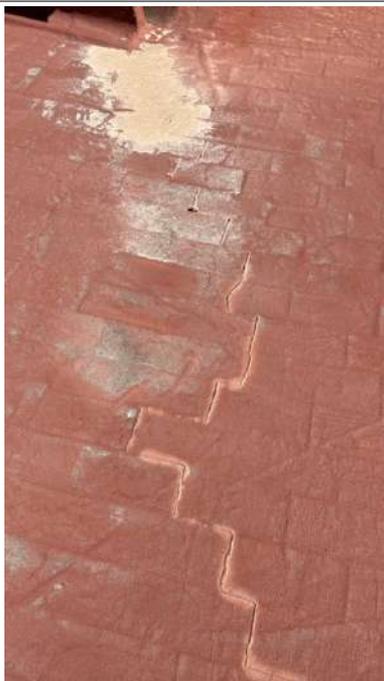
Lesión 1

Elemento Afectado: Material Cobertura	Código Identificativo de la lesión: LS [QB] f_fis02	
Grupo de lesión: Roturas y Desprendimientos	Subgrupo de lesión: Fisuras	
Localización: Tejas, losas, placas de fibrocemento, etc. de cubiertas inclinadas.		
Síntomas: - Fisuras diversas.		
Causa probable del daño: - Retracción higrotérmica de las piezas de cobertura.		
ID-Importancia del daño: Bajo	ED-Extensión del daño: Entre 0% y 25%	
AP-Actuaciones y plazos: MNT: Mantenimiento	Existe riesgo inminente: No	
Ubicación y Observaciones: Zona cercana al desagüe

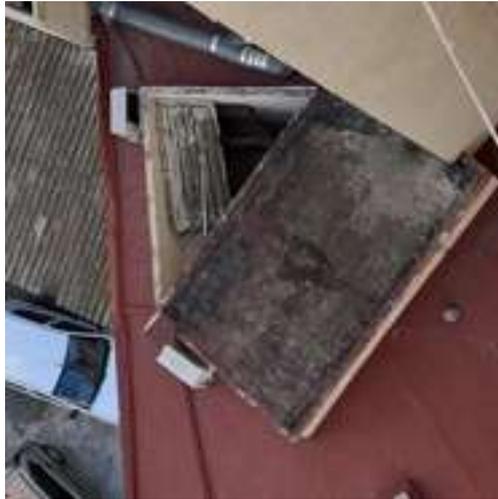
Lesión 1

Elemento Afectado: Material Cobertura	Código Identificativo de la lesión: LS [QB] d_efl01
Grupo de lesión: Degradaciones y deficiencias	Subgrupo de lesión: Eflorescencias
Localización: Material de cobertura de piedra o cerámico en todo tipo de cubiertas.	
Síntomas: - Eflorescencias. - Criptoflorescencias.	
Causa probable del daño: - Recristalización de sales solubles contenidas en el material de cobertura, o en el de agarre, y arrastradas al exterior por humedades de filtración.	
ID-Importancia del daño: Moderado	ED-Extensión del daño: Entre 0% y 25%
AP-Actuaciones y plazos: MNT: Mantenimiento	Existe riesgo inminente: No
Ubicación y Observaciones: Cubierta de la antigua casa del portero

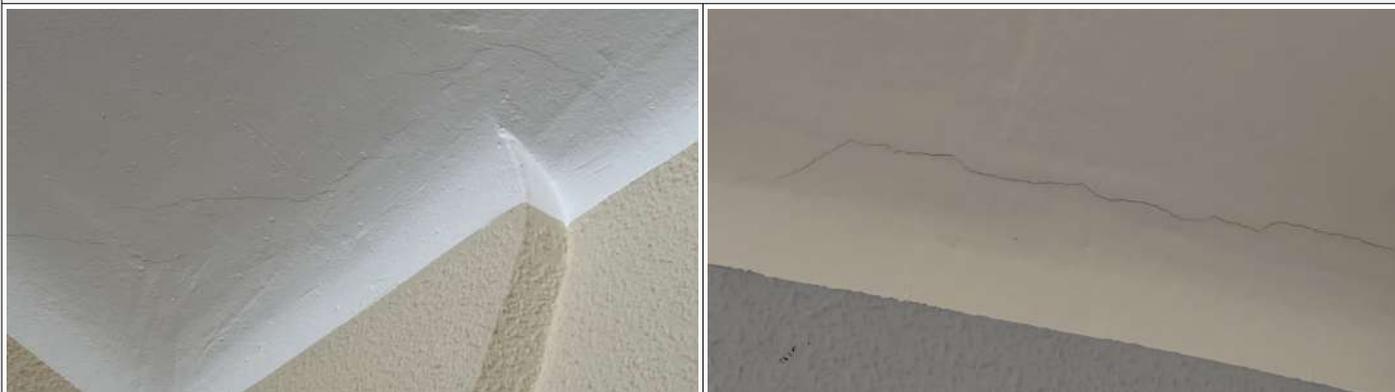
Lesión 1

Elemento Afectado: Techos		Código Identificativo de la lesión: LS [PH] f_fis04	
Grupo de lesión: Fisuras y Desprendimientos		Subgrupo de lesión: Fisuras	
Localización: Falsos techos continuos, especialmente los de escayola, tanto interiores como exteriores.			
Síntomas: - Rotura lineal del falso techo, especialmente en el perímetro.			
Causa probable del daño: - Ausencia de junta de dilatación perimetral. - Dilatación y contracción higrotérmica.			
ID-Importancia del daño: Bajo		ED-Extensión del daño: Entre 0% y 25%	
AP-Actuaciones y plazos: MNT: Mantenimiento		Existe riesgo inminente: No	
Ubicación y Observaciones: Se ubican principalmente en la zona de pasillo

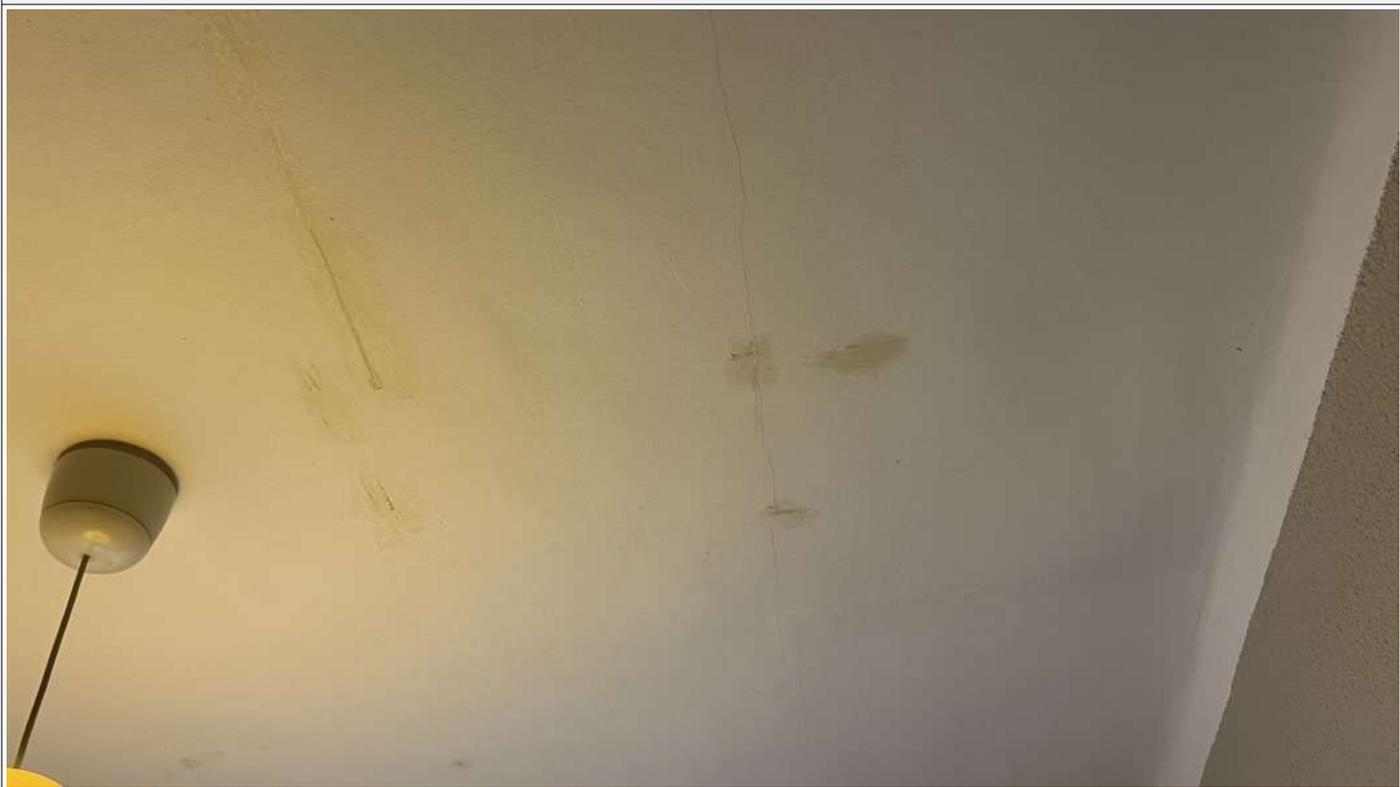
Lesión 2

Elemento Afectado: Techos	Código Identificativo de la lesión: LS [PH] f_fis08
---------------------------	-----------------------------------------------------

Grupo de lesión: Fisuras y Desprendimientos		Subgrupo de lesión: Fisuras
Localización: Falsos techos continuos, especialmente los de escayola, tanto interiores como exteriores.		
Síntomas: - Roturas diversas del falso techo.		
Causa probable del daño: - Flecha del forjado soporte.		
ID-Importancia del daño: Bajo	ED-Extensión del daño: Entre 0% y 25%	
AP-Actuaciones y plazos: MNT: Mantenimiento		Existe riesgo inminente: No
Ubicación y Observaciones: Se ubican principalmente en la zona de pasillo

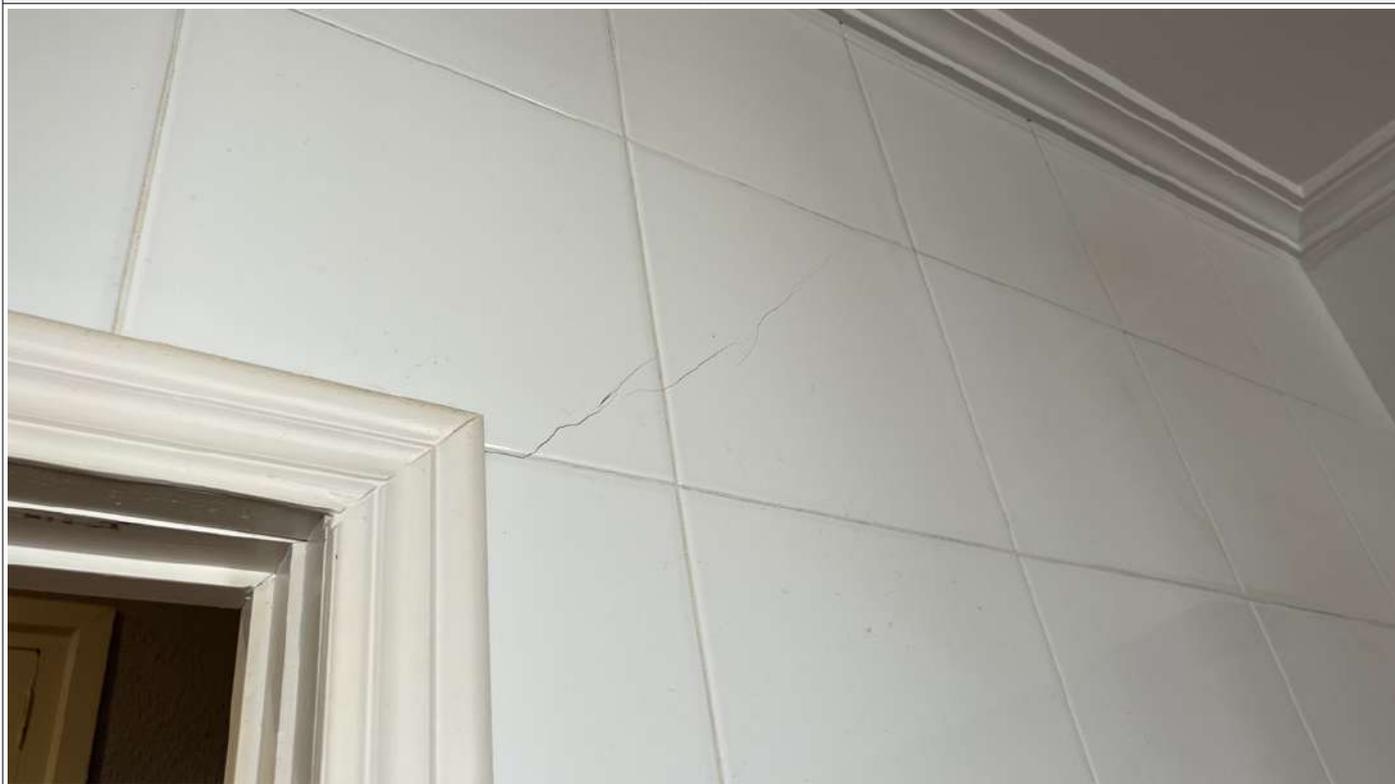
Lesión 1

Elemento Afectado: Tabiques, paredes y sus acabados	Código Identificativo de la lesión: LS [PV] f_gri01
Grupo de lesión: Roturas y Desprendimientos	Subgrupo de lesión: Grietas
Localización: Tabiques y muros interiores	
Síntomas: Grietas con diversas geometrías: - Arco y semi-arco de descarga.	
Causa probable del daño: Afección al material soporte del paramento (muro o tabique) por acciones/ deformaciones estructurales y otras: - Asientos y flechas.	
ID-Importancia del daño: Bajo	ED-Extensión del daño: Entre 0% y 25%
AP-Actuaciones y plazos: MNT: Mantenimiento	Existe riesgo inminente: No
Ubicación y Observaciones: Tabique entre pasillo y cocina

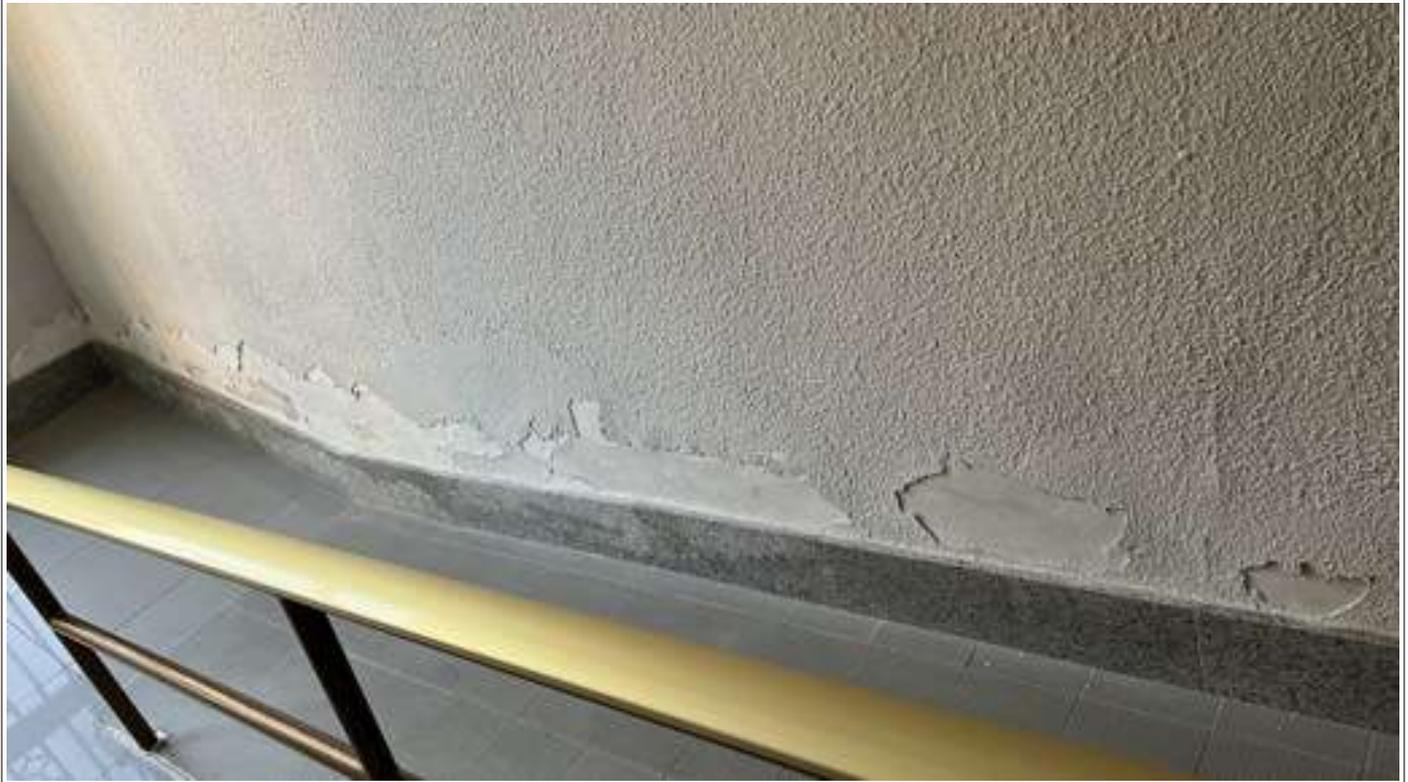
Lesión 2

Elemento Afectado: Tabiques, paredes y sus acabados	Código Identificativo de la lesión: LS [PV] h_con01
Grupo de lesión: Humedad	Subgrupo de lesión: Condensación
Localización: Caras de muros y tabiques interiores	
Síntomas: - Mancha de humedad. - Desprendimientos de revocos, pinturas, alicatados y aplacados.	
Causa probable del daño: Condensación superficial por: - Ventilación deficiente. - Resistividad al vapor de los materiales superficiales.

ID-Importancia del daño: Bajo	ED-Extensión del daño: Entre 0% y 25%
AP-Actuaciones y plazos: MNT: Mantenimiento	Existe riesgo inminente: No
Ubicación y Observaciones: Zaguán del edificio

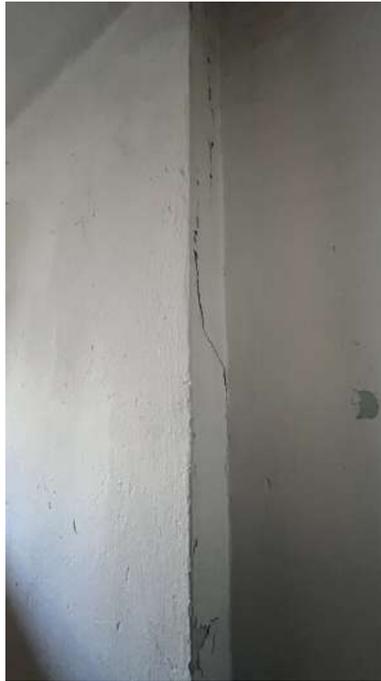
Tipo/Material: Hormigón armado	¿Presenta lesiones?: Sí
Ubicación: Antigua vivienda del portero	
Lesión 1	Código Identificativo de la lesión: LS [EH] d_oxi02
Grupo de lesión: Degradaciones y deficiencias	Subgrupo de lesión: Oxidación y corrosión
Localización: Elementos exteriores, especialmente en zonas de acumulación o escorrentía de aguas o de presencia de humedad. Elementos interiores en zonas húmedas por su propia función o por fallos de la impermeabilización o las instalaciones de suministro o evacuación de agua. Muros y pilares en sótanos o semisótanos por fallo en el drenaje y/o impermeabilización.	
Síntomas: - Fisuras coincidiendo con las armaduras.	
Causa probable del daño: Oxidación y corrosión originada por la presencia de humedad en hormigones, especialmente los carbonatados, o en presencia de sales (ambiente marino, sales de deshielo).

- Las manchas pueden ser debidas a corrosión de las propias armaduras u otros elementos embebidos en el hormigón (latiguillos de sujeción de encofrados, alambres sueltos de atado de armaduras).

ID-Importancia del daño: Bajo	ED-Extensión del daño: Entre 0% y 25%
AP-Actuaciones y plazos: INTm: Intervención a medio plazo	Existe riesgo inminente: No
Ubicación y Observaciones: Antigua vivienda del portero

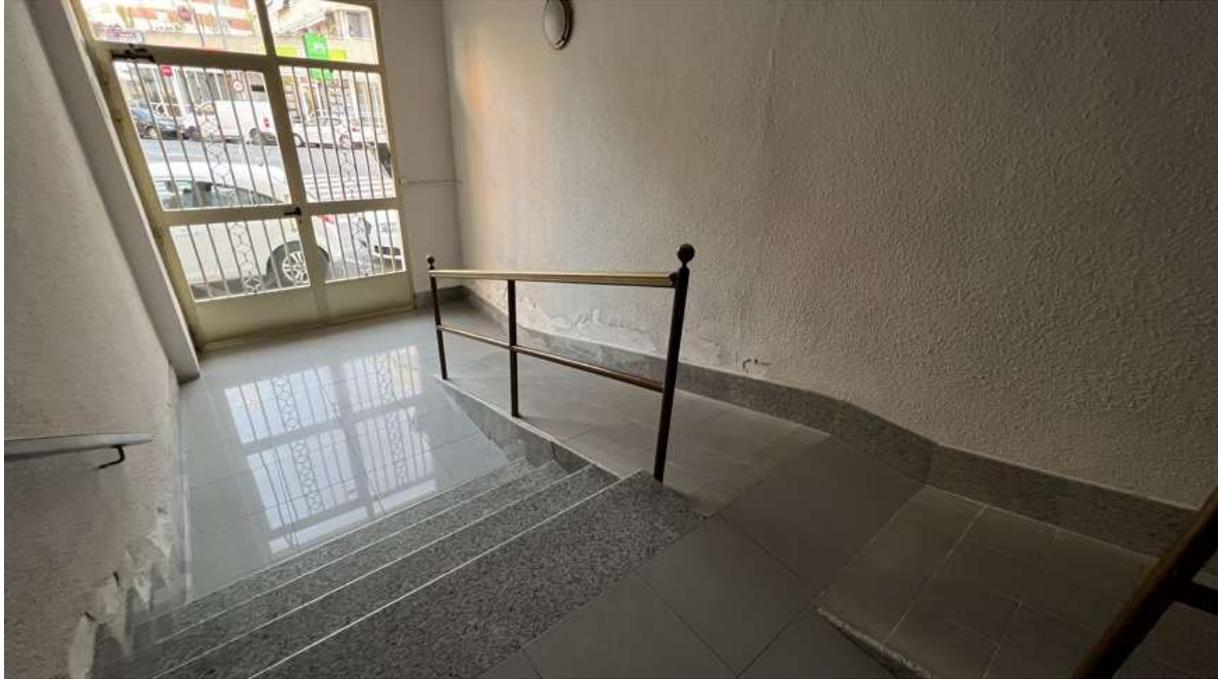
Ancho de la rampa (cm):	Pendiente (%):
90	30.7

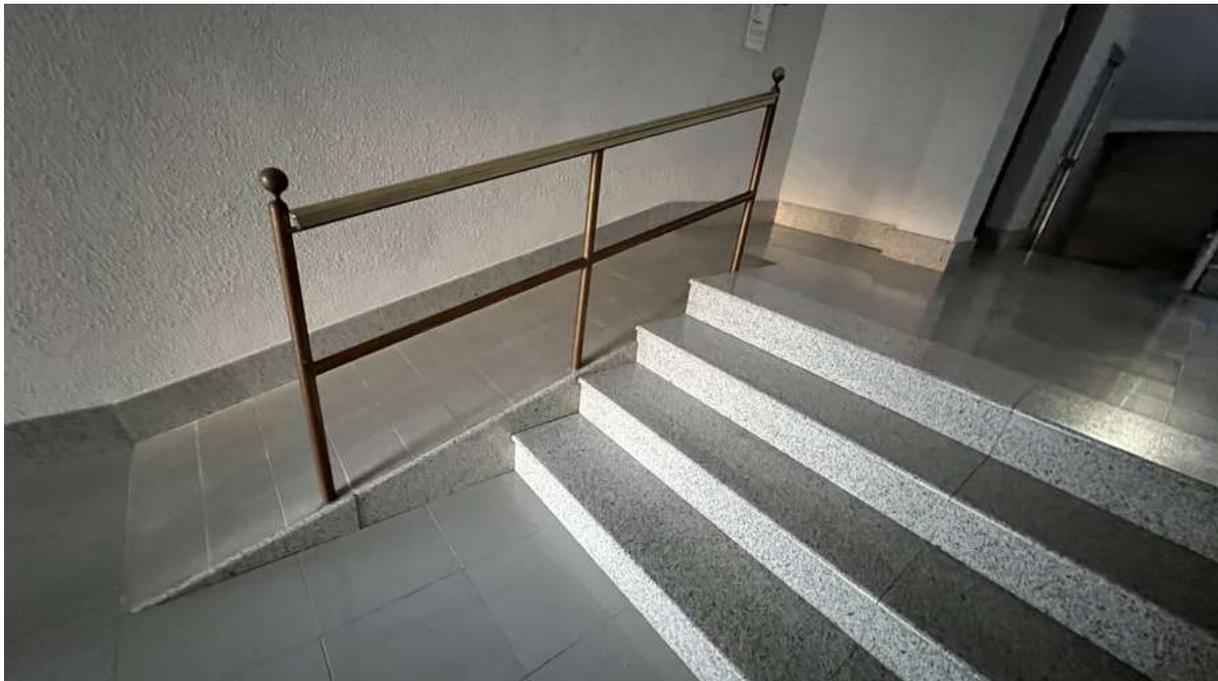
Ancho de la rampa (cm):	Pendiente (%):
90	24.3
