CONTROL ESTRUCTURAL DE LA CONDUCCIÓN DE VERTIDO: " LOS ANGELES "

Informe

| <p>Título: Informe control visual para el desarrollo del Plan de Vigilancia y Control Estructural de la Conducción de desagüe "Los Angeles", en el T.M. de Mojacar, (Almería).</p> | | |

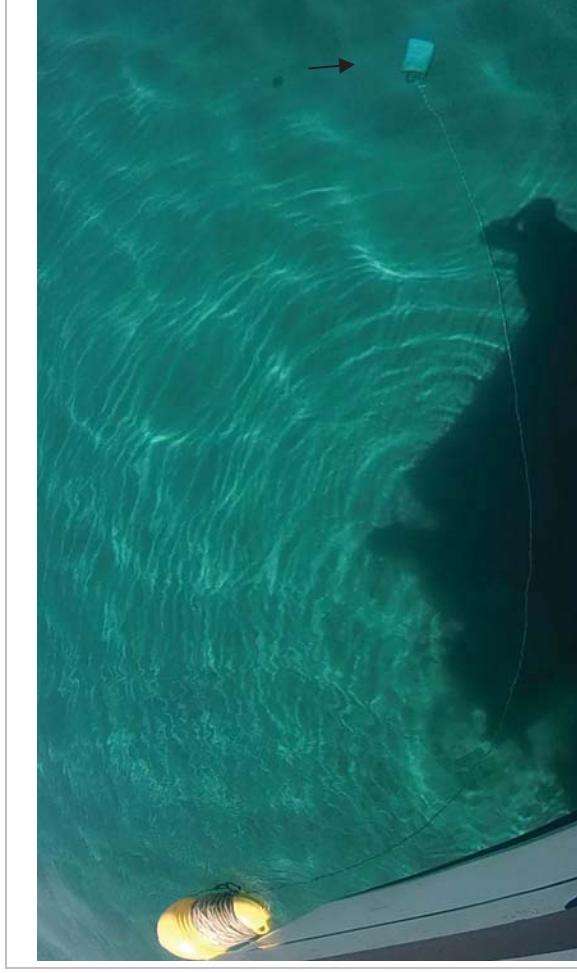
Ilustración 1.

La embarcación se sitúa en las coordenadas UTM de referencia del final de la conducción, donde se fondea una boya. La conducción y el final de la misma se encuentran soterrados. Desde superficie se observa el fondo con nitidez. Se hace una batida para localizar el final sin resultado alguno.

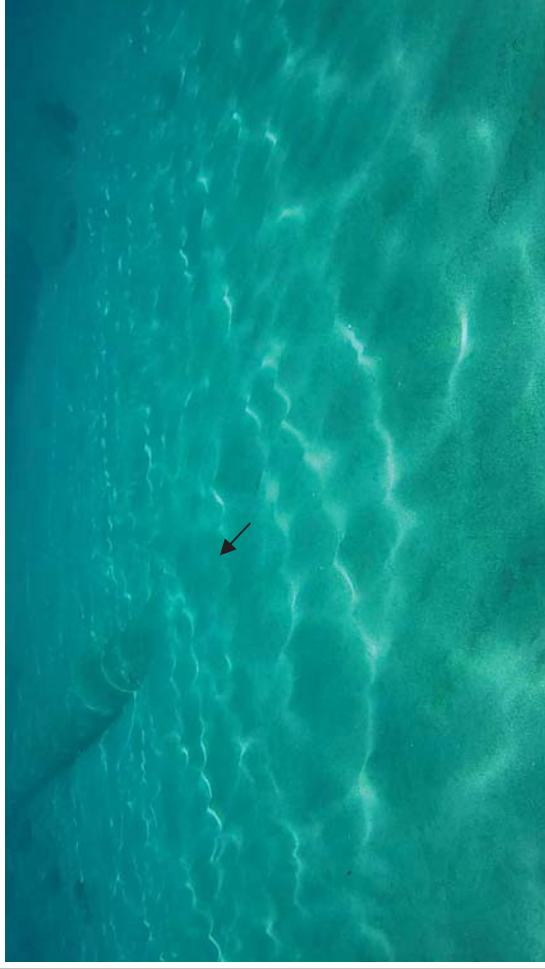
Ilustración 2.

En la búsqueda hacia costa aparece el punto donde la conducción aflora desde el final. La flecha señala el sentido hacia costa.

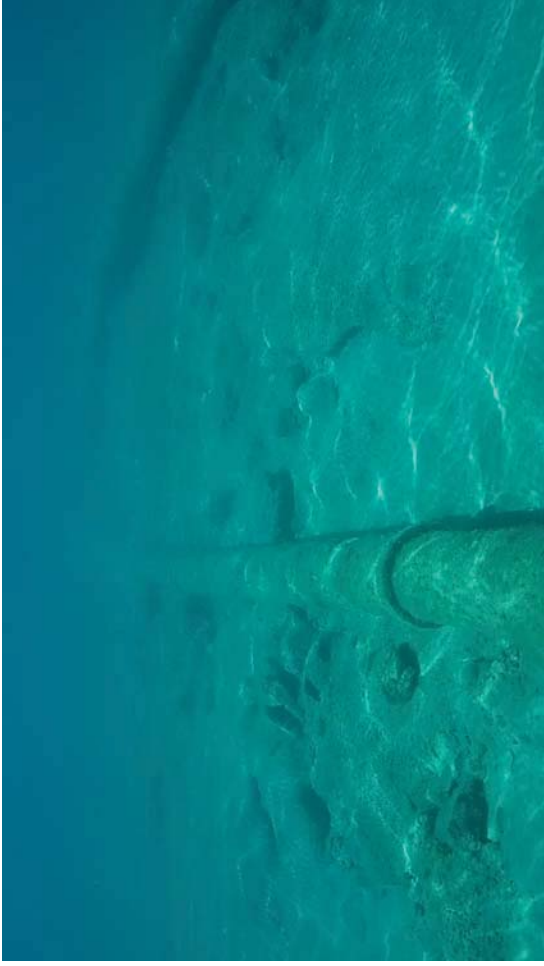
Ilustración 3.

En este tramo, las conexiones entre tubos se encuentran en buen estado aparente. La traza discurre visible y patente sobre la rasante de fondo. A la izquierda se observa la antigua acometida anulada y desmembrada.

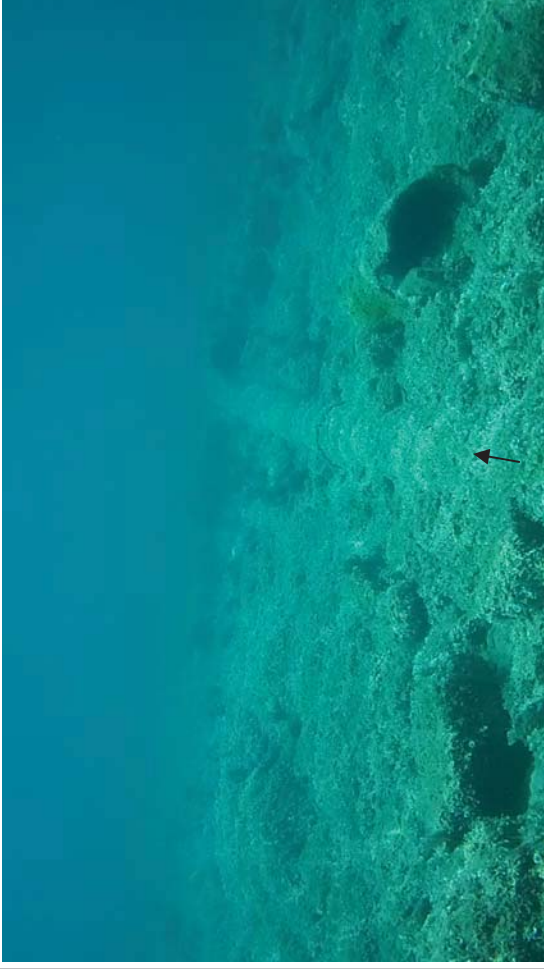
Ilustración 4.

La traza discurre entre un lecho de escollera y conglomerado que le da aspecto naturalizado. No se aprecian discontinuidades ni roturas en el seguimiento de la conducción.

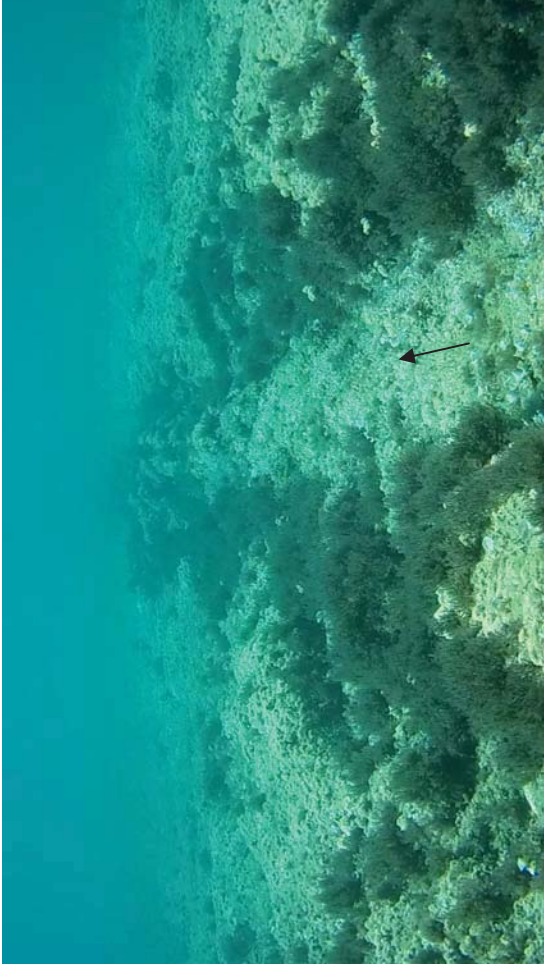
Ilustración 5.

Conforme la conducción se va acercando a costa, esta discurre bajo un lecho de conglomerado y algas que la oculta.

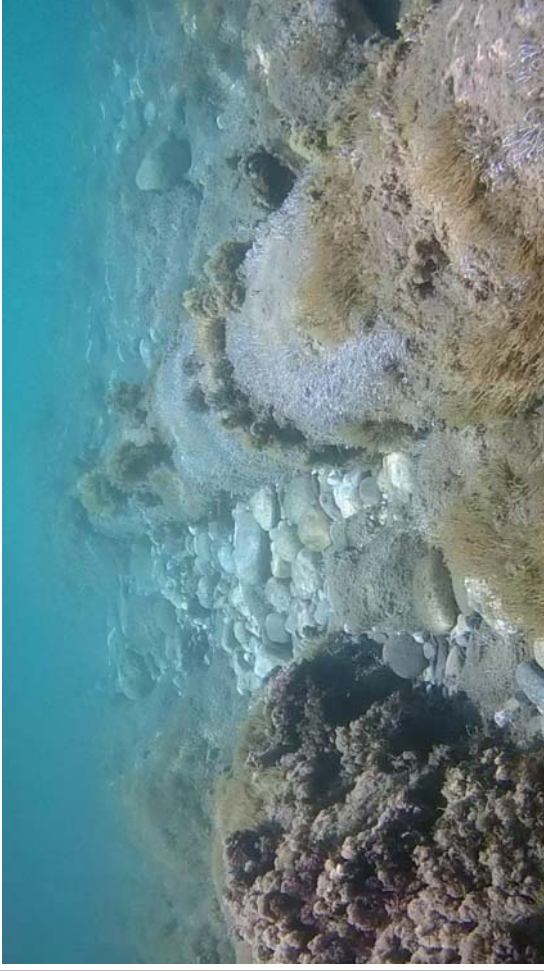
Ilustración 6.

En el rompeolas vuelve a aflorar nítidamente el conducto. La traza se ha seguido hasta este punto sin observarse anomalía estructural ni indicios de fuga.

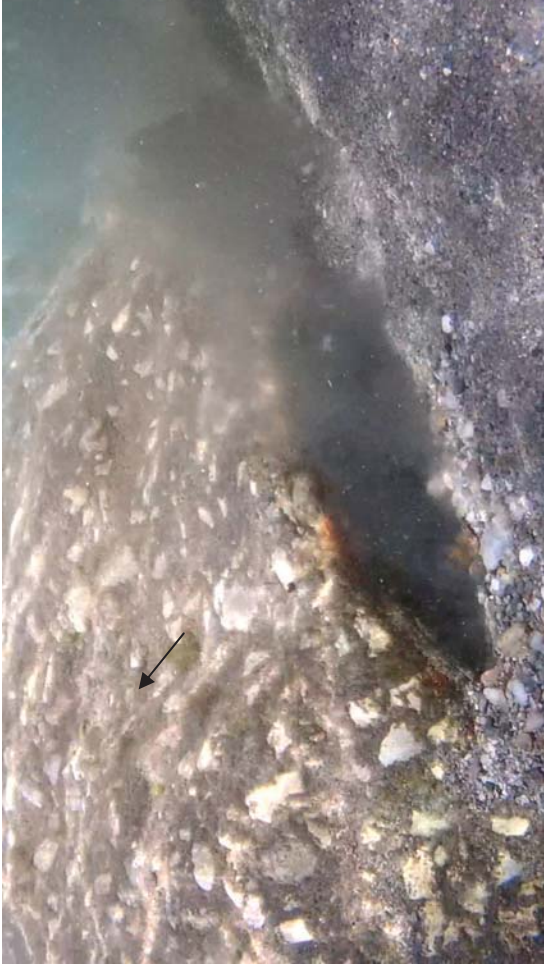
Ilustración 7.

Justo antes de perderse la traza de la conducción bajo la arena de la playa se observa una leve fuga de efluente saliendo de una abertura de 12 cm. de una laja de hormigón.

- El final de la conducción se encuentra soterrado.
- El tramo visible más cercano a costa mantiene la continuidad estructural.
- Se aprecia una leve fuga en una abertura de unos 12 cm. en la zona de rompeolas.

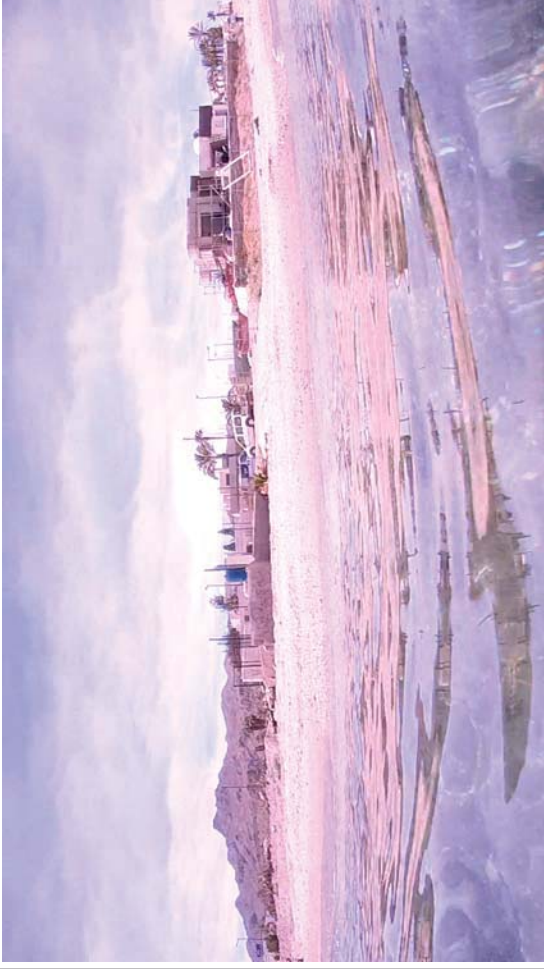
Ilustración 8.

Este punto se encuentra a unos 40 cm. de profundidad en la zona de rota de ola.

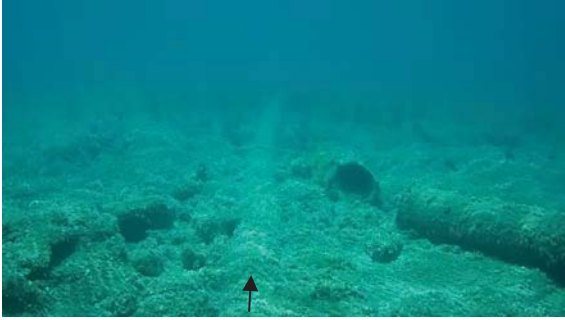
| Ilustración 9. | Ilustración 10. |

| Conducción con restos de antigua traza. | Conducción con restos de antigua traza. |

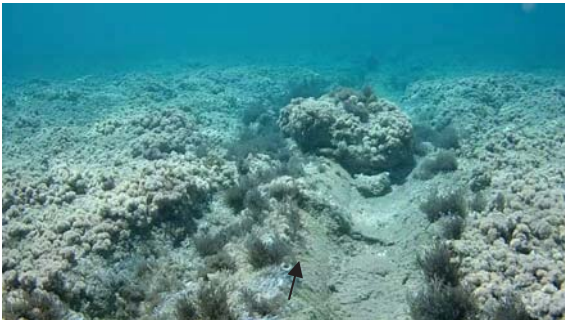
| Ilustración 11. | Ilustración 12. |

| Tramo intermedio. | Afloramiento de traza. |

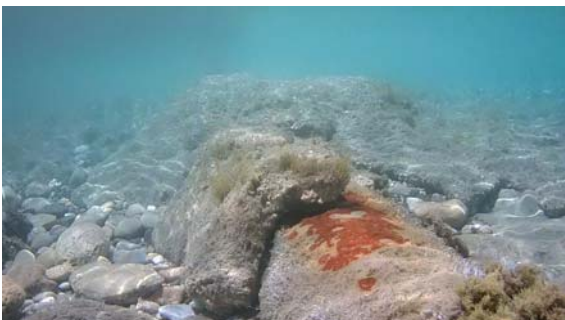
| Ilustración 13. | Ilustración 14. |

| Zona de rompeolas. | Abertura de salida. |
