INFORME PROPUESTA SOBRE LA DECLARACIÓN DE EMERGENCIA PARA LA REPARACIÓN DEL ENCLAVAMIENTO DE MONTCADA BIFURCACIÓN, FEEDERS Y CABLE DE ALIMENTACIÓN DE LA SUBESTACIÓN DE GLORIES Y LAS INSTALACIONES DE CONTROL, MANDO Y SEÑALIZACIÓN DE BARCELONA MARINA AFECTADAS POR 3 INCENDIOS EL 12 DE MAYO DE 2024

DIRECCIÓN GENERAL DE CONSERVACIÓN Y MANTENIMIENTO
Dirección de Mantenimiento
Subdirección de Operaciones RC Noreste|

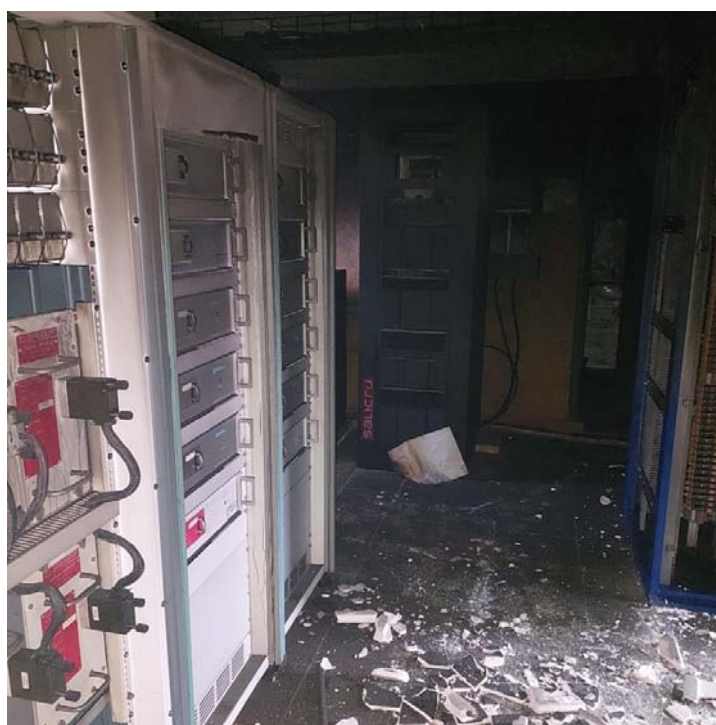
Afecciones en el SSI

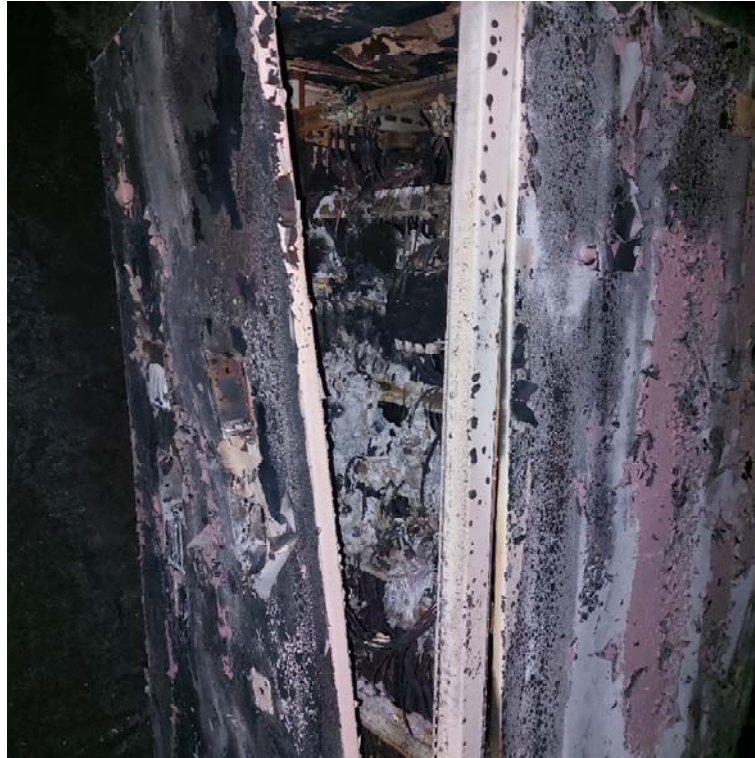
Armario de Energía en el SSI

- Embridado de agujas en Montcada Bifurcación según Consigna
- Actuaciones sobre elementos de ISS, (tapado de señales, de balizas, ...) recogidas en Consigna
- Reparación de feeder F3 seccionado sobre la señal E1 de Montcada Bifurcación
- Saneamiento y reparación del revestimiento interior del cuarto de enclavamiento
- Reparación de alumbrado y su cableado en el cuarto de enclavamiento
- Instalación de 3 nuevos bastidores de entrada de cables en el cuarto de enclavamiento, con todo el conexionado de cables
- Sustitución de la SAI
- Reparación en el conexionado (bornas y saneamiento de cables) en el transformador reductor en Suministro de Alta
- Sustitución del Cuadro Eléctrico en la Sala de Comunicaciones
- Saneamiento de la sala del SSI, y sustitución del Armario de Energía

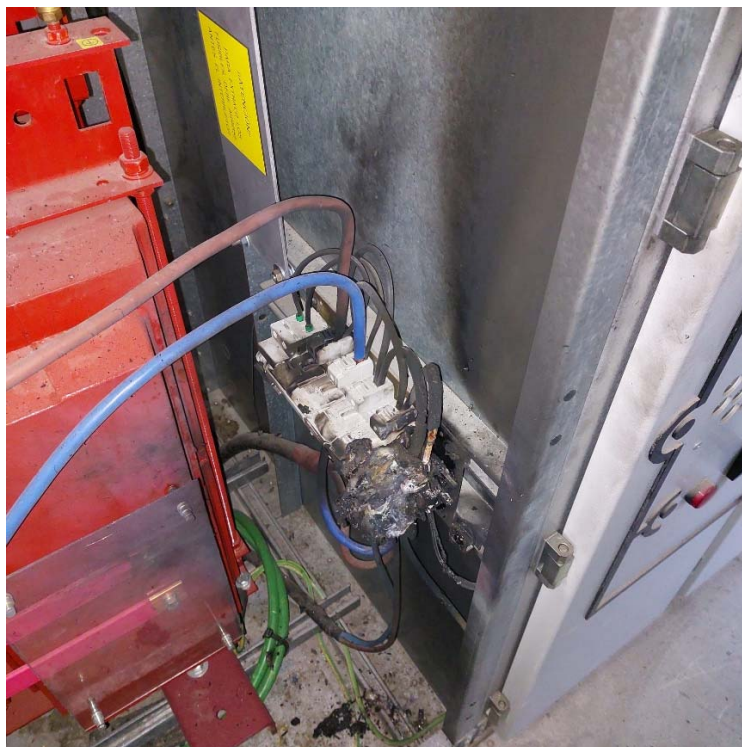
Afecciones al suministro de Alta Tensión

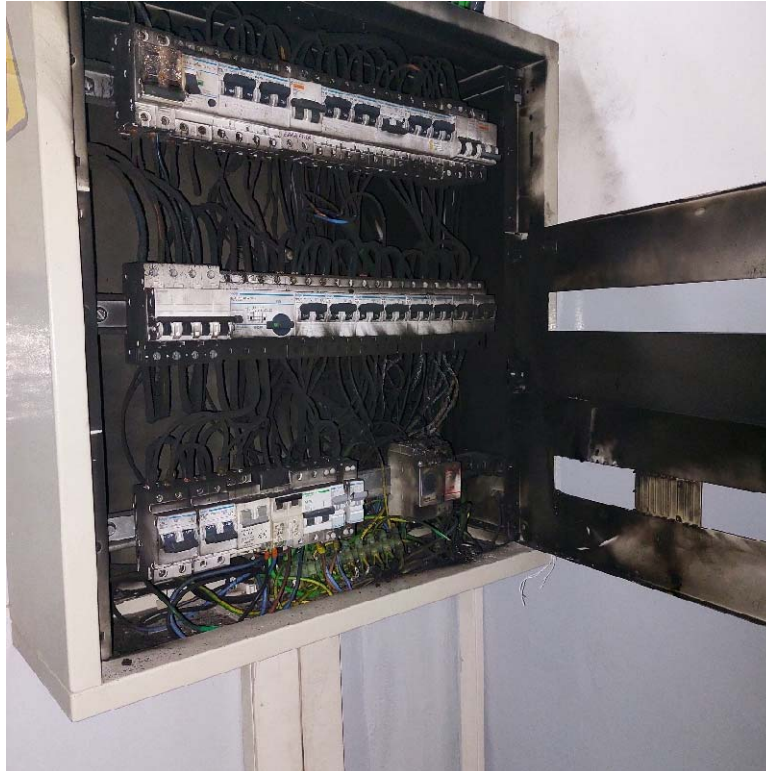
Afecciones al Cuadro Eléctrico de sala de Comunicaciones

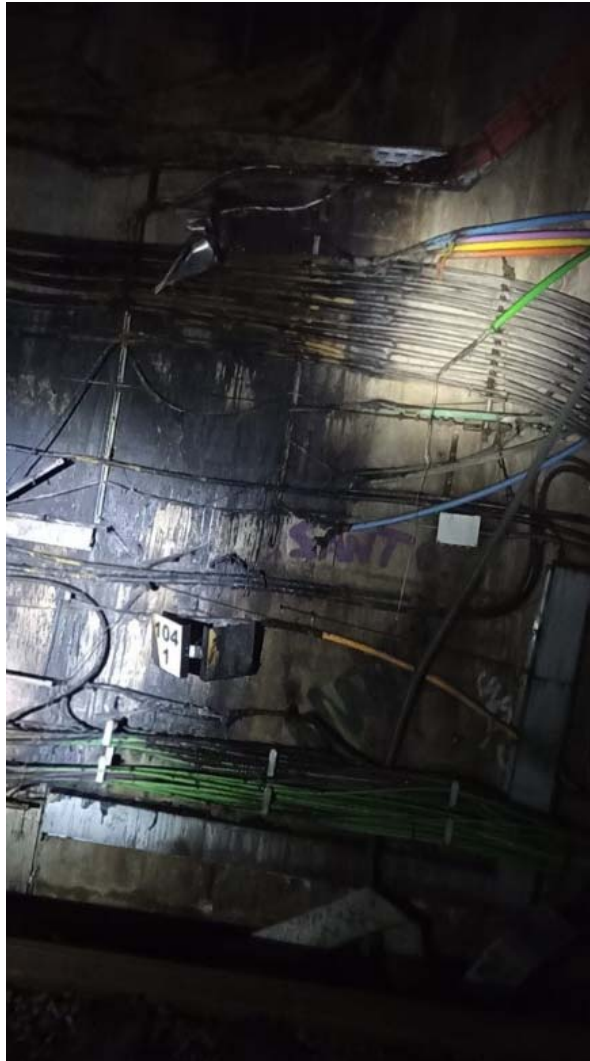
- Cables de fibra óptica
- Cables de Instalaciones de Señalización y Telecomunicaciones
- Equipamiento del enclavamiento de Bifurcación de Marina
- Línea de alimentación a 25 KV de la S/E de Glories
- Feeders de la S/E de Glories

Cables de señalización y fibra óptica quemados

- Reparación de cables de FO
- Reparación de cables de IISS y Telecomunicaciones

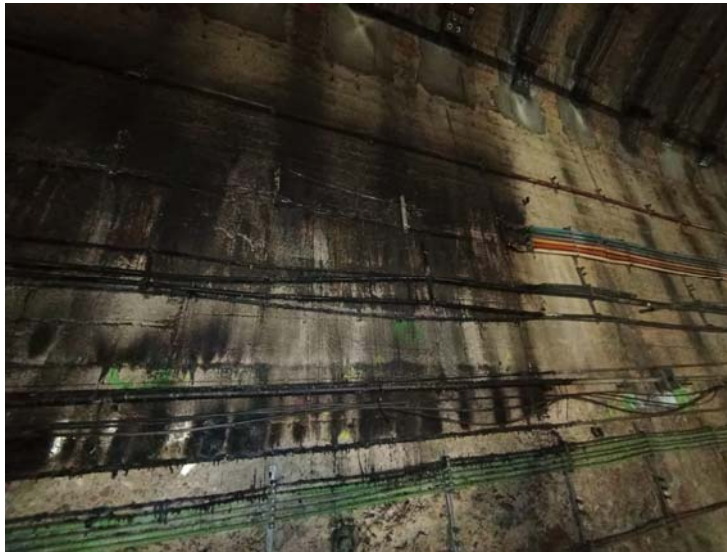
- Cables incendiados de fibra óptica
- Cables incendiados de Instalaciones de Señalización y Telecomunicaciones

Cables de señalización quemados

- Reparación de FO
- Reparación de cables de IISS y Telecomunicaciones
