# IEEV **INFORME DE EVALUACIÓN DEL EDIFICIO DE VIVIENDAS COMUNITAT VALENCIANA**

| EDIFICIO: | CAPITAN JUAN MARTIN 32 |
| FECHA INSPECCIÓN: | 31/05/2023 |
| TIPO DE INFORME: | Referencia catastral completa |

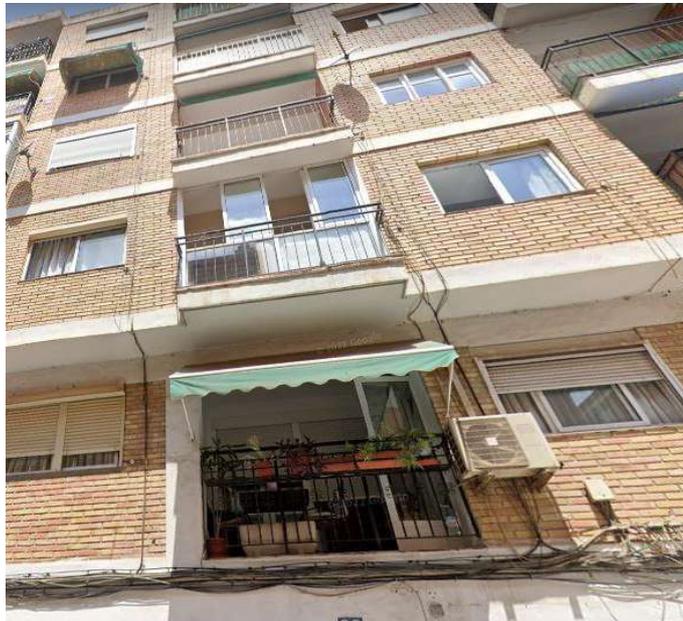
| Observaciones: Fachada sin aparentes desperfectos, se aprecia eflorescencias del paso del tiempo en la cubierta debido a las lluvias. En general se aprecia falta de mantenimiento | | |

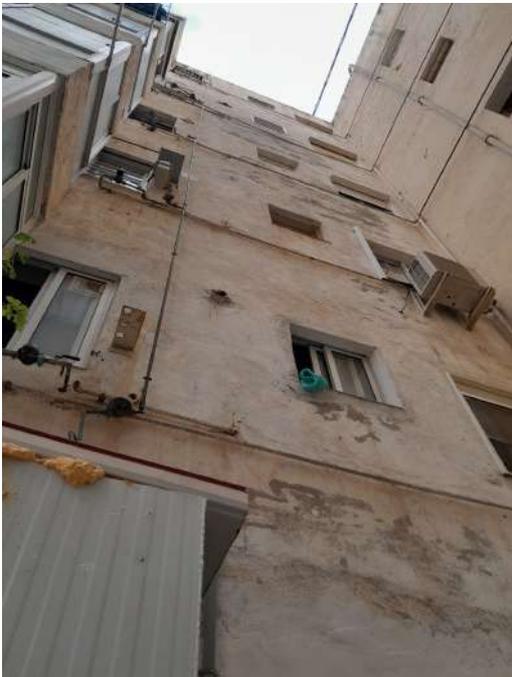
| Observaciones: Se observa falta de mantenimiento del patio interior, siendo necesario el picado de las zonas deterioradas con la reposición del mortero de recubrimiento y el posterior pintado de todos los paramentos. | | |

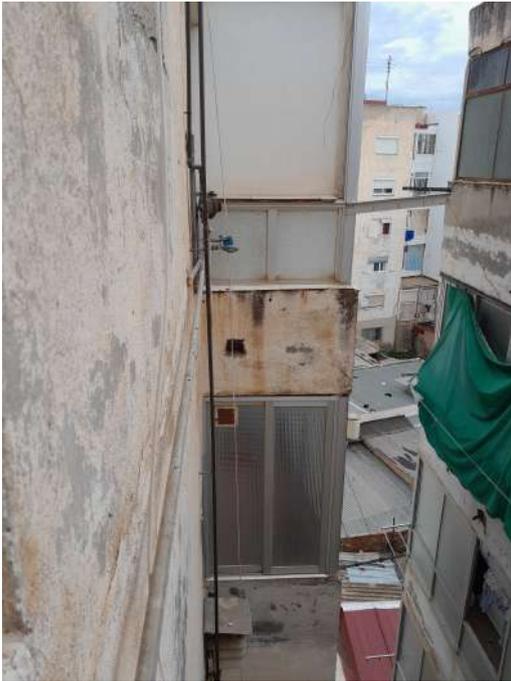
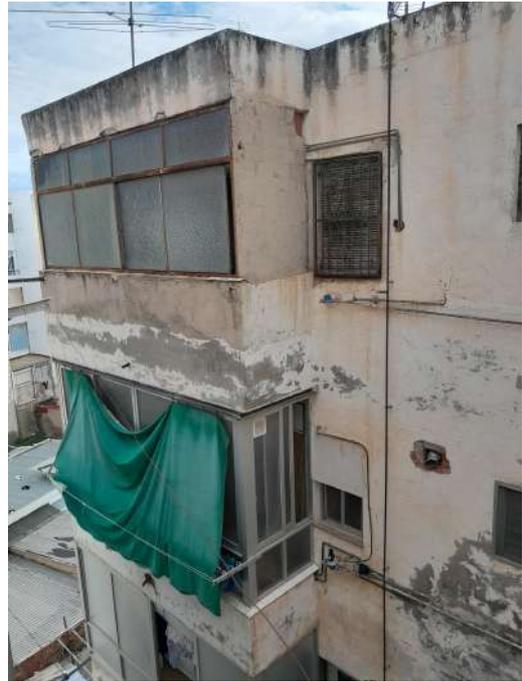
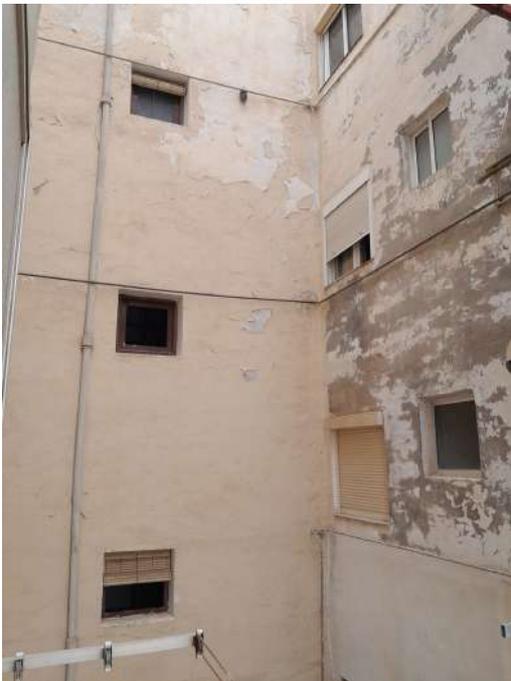
#### Lesión 1

| Síntomas: - Alteración y pérdida de masa de la superficie del acabado. | |

Causa probable del daño: - Consecuencia de la acción del agua , con lixiviación de cementantes y disgregación por helada en los materiales porosos exteriores.

ID-Importancia del daño: Bajo

Ubicación y Observaciones: Eflorescencias varias en distintas partes de la fachada y coronación

AP-Actuaciones y plazos: MNT: Mantenimiento

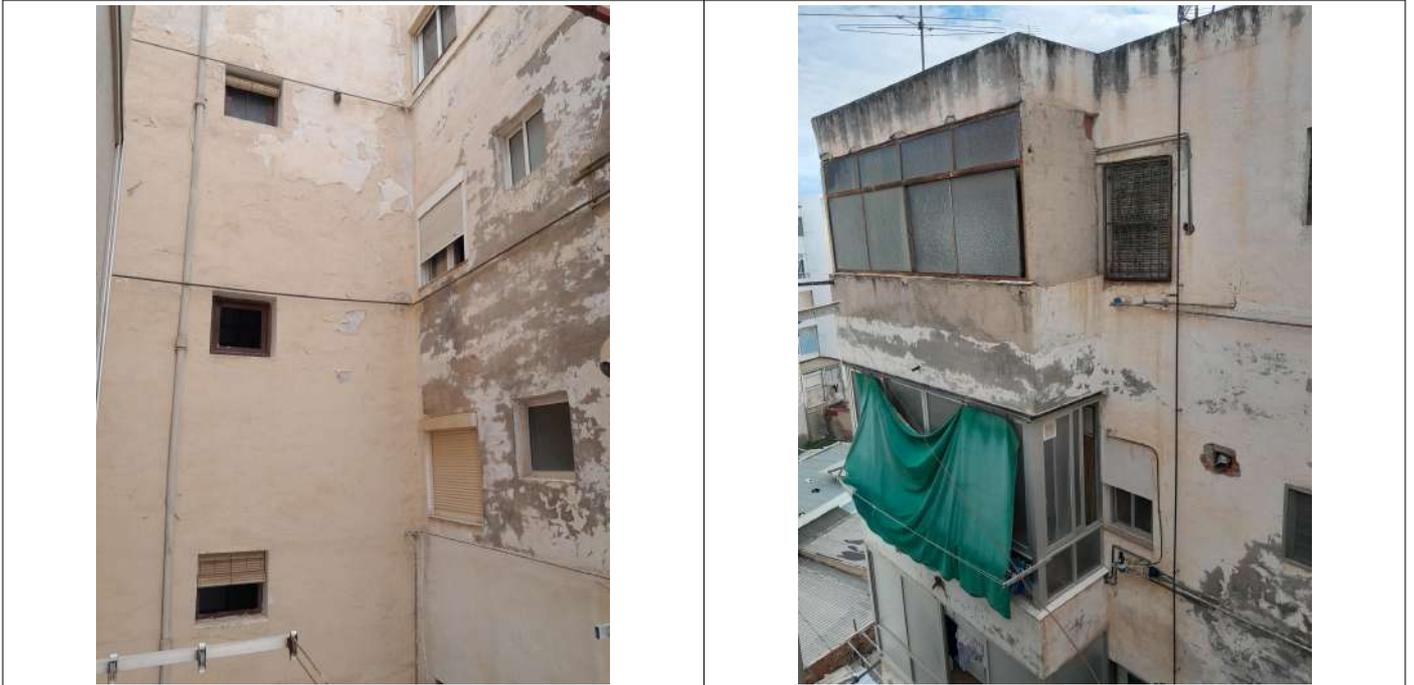
**Lesión 2**

| Síntomas: - "Chorretones limpios" sobre ensuciamiento por depósito, o "chorretones sucios" sobre paños limpios, producidos por lavado. | |
| Causa probable del daño: - Aparición de "chorretones" al concentrarse la escorrentía del agua de lluvia sin control en una serie de puntos de las fachadas, especialmente en cambios de plano sin goterón. | |
| ID-Importancia del daño: Bajo | ED-Extensión del daño: Entre 0% y 25% |
| Ubicación y Observaciones: Manchas en paramentos en general | |

| AP-Actuaciones y plazos: MNT: Mantenimiento | Existe riesgo inminente: No |

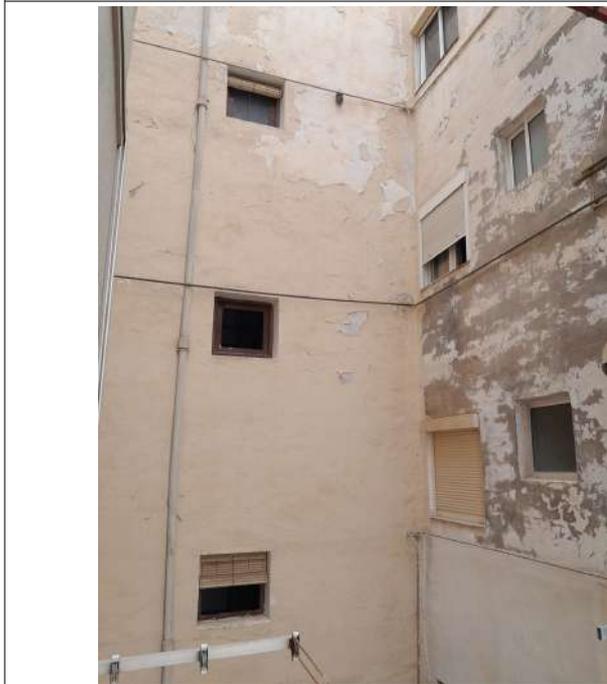
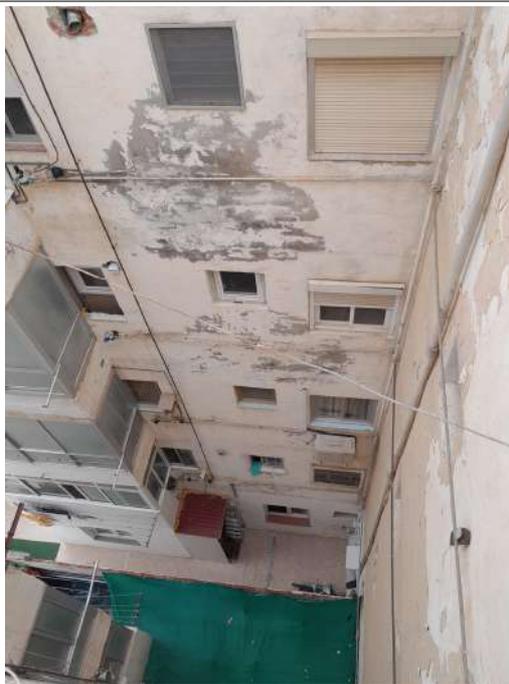
**Lesión 3**

| Síntomas: Fisuras lineales del acabado:<br>- Horizontales en la parte superior de las vigas y bordes de forjados. | |
| Causa probable del daño: - Movimientos diferenciales entre distintos soportes que rompen el acabado. | |
| ID-Importancia del daño: Despreciable | ED-Extensión del daño: Entre 0% y 25% |
| Ubicación y Observaciones: Uniones forjado con bajante | |

| AP-Actuaciones y plazos: MNT: Mantenimiento | Existe riesgo inminente: No |

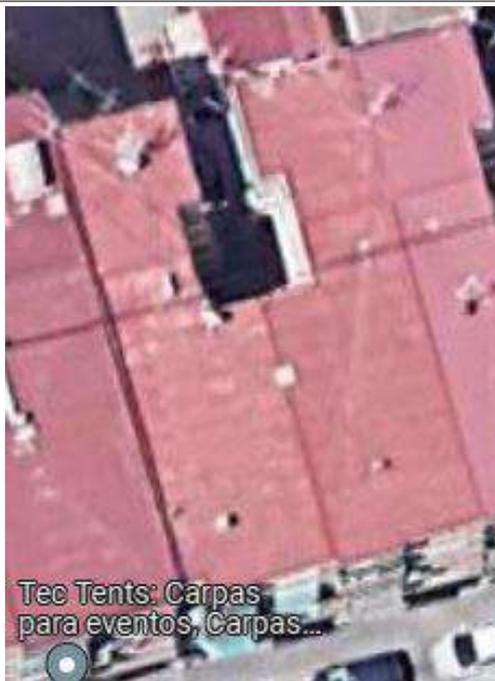
| Observaciones: No se pudo inspeccionar la cubierta porque no teníamos las llaves ni escalera para acceder | | | |

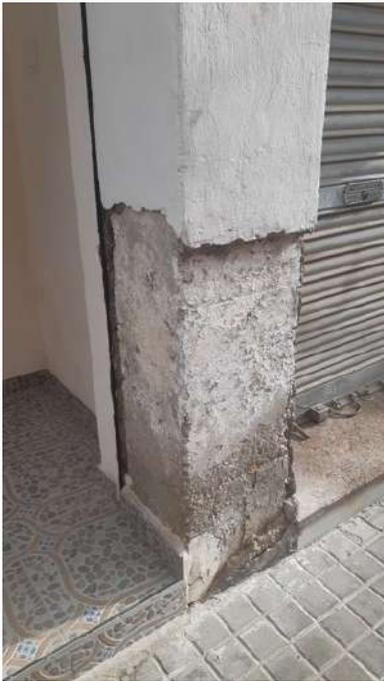
Observaciones: Se observa un pilar en fachada con grietas por oxidación de la armadura interior

| Causa probable del daño: Oxidación y corrosión originada por la presencia de humedad en hormigones, especialmente los carbonatados, o en presencia de sales (ambiente marino, sales de deshielo). | |
| ID-Importancia del daño: Bajo | ED-Extensión del daño: Entre 0% y 25% |
| Ubicación y Observaciones: Pilar en esquina que presenta fisuras y se debería intervenir | |

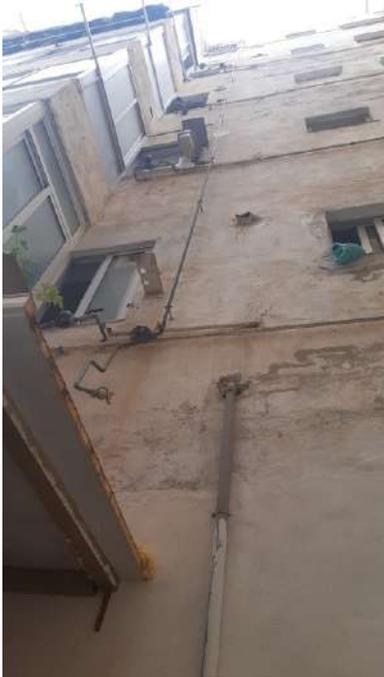
| No se observan deficiencias ni desperfectos | |

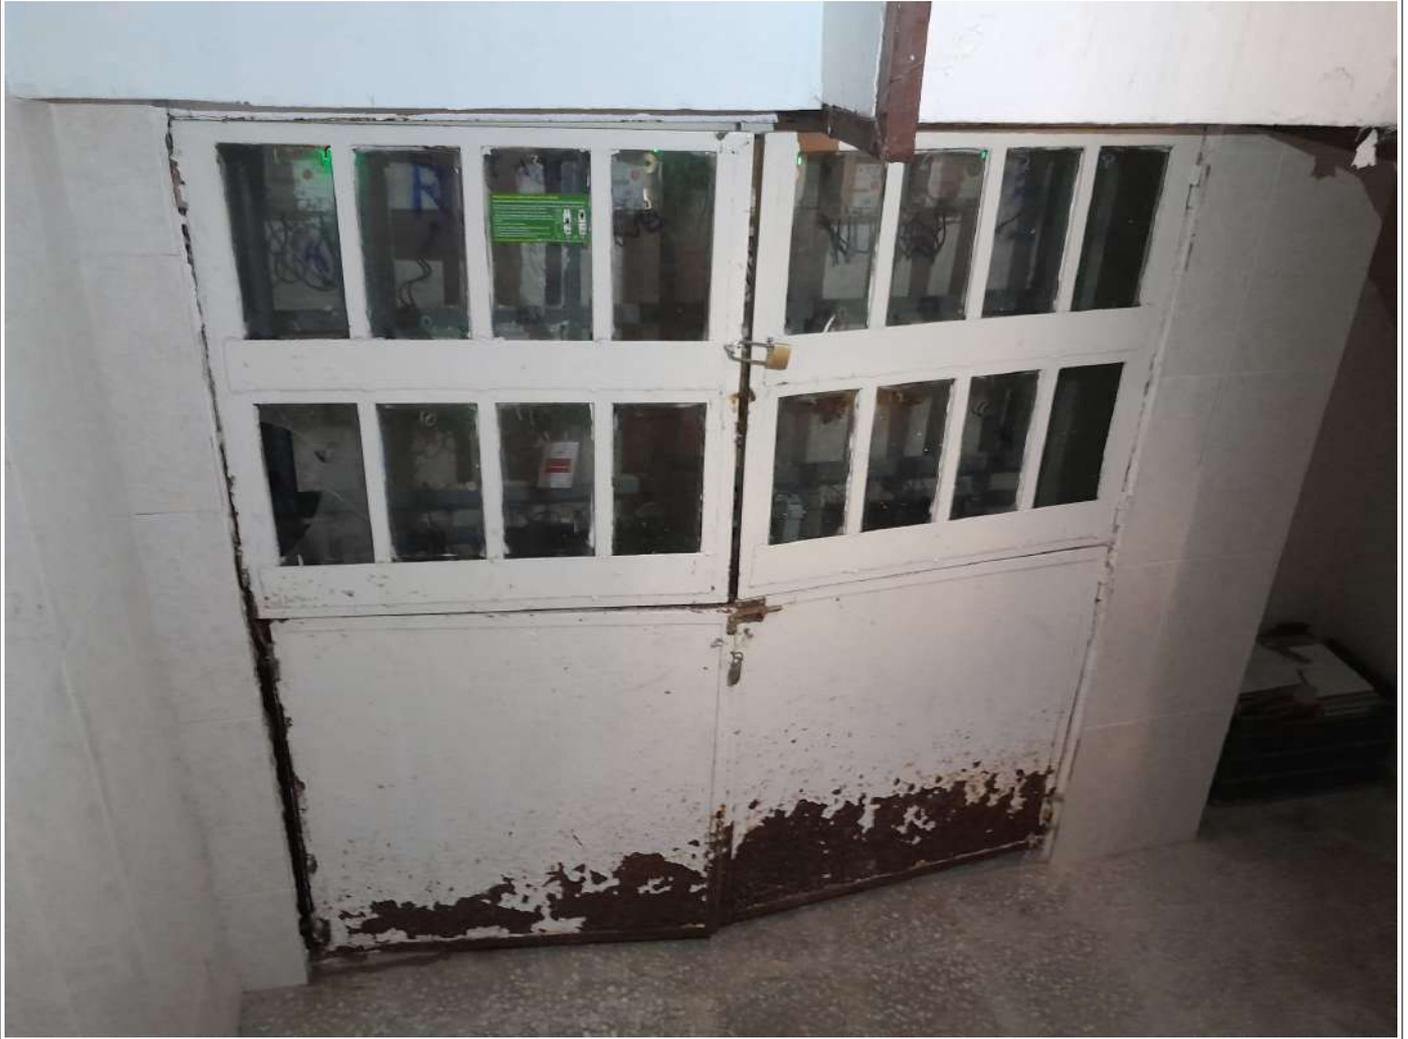
| No se observan lesiones | |

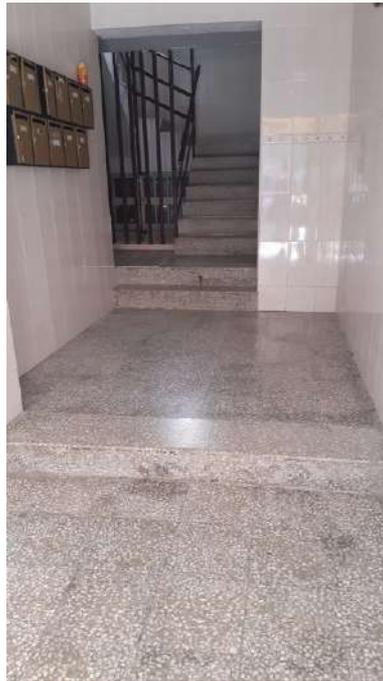
Desnivel desde la calle hasta la cota de acceso al ascensor o, en su defecto, al arranque de la escalera (cm): 55. 5

Se salva con: con tres escalones

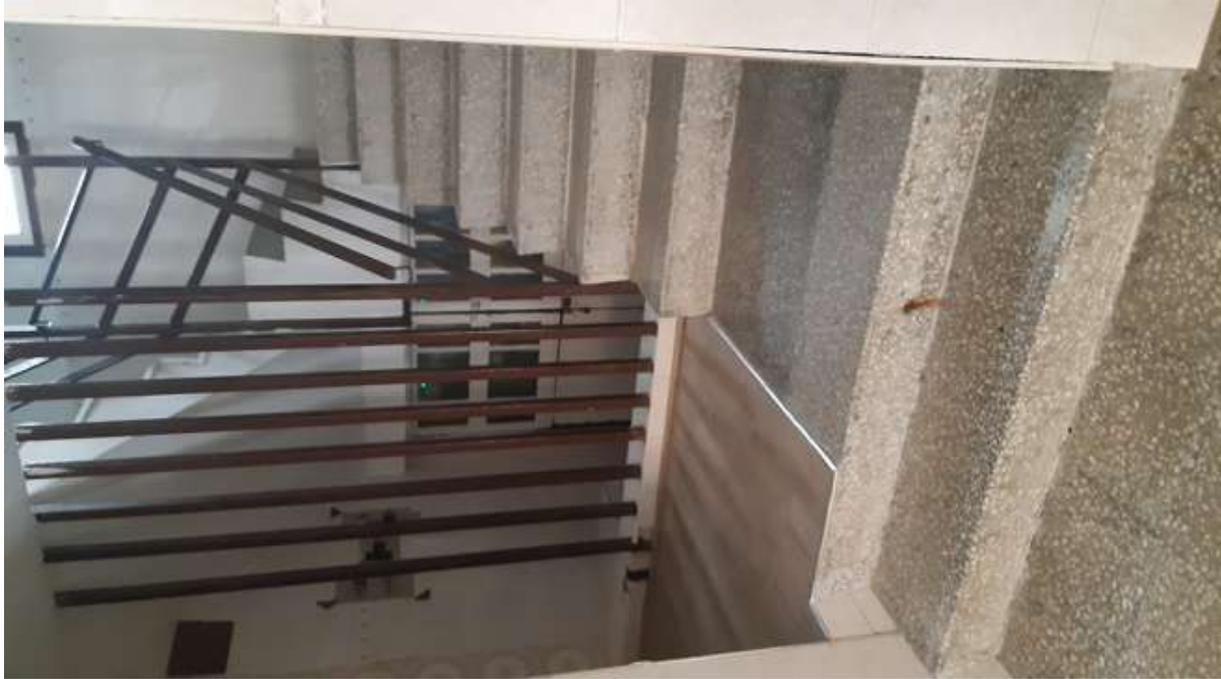
| Identificación: | Ancho de escalera (cm): | Dimensión de huella (cm): | Dimensión de contrahuella (cm): |
|---|---|---|---|
| CAPITAN JUAN MARTIN 32<br>Esc. 1 | 100 | 30 | 18.5 |

No hay ascensor en el edificio si que habría posibilidad de construir una rampa y colocar un ascensor fabricado a medida en el hueco de la escalera
