IEEV **INFORME DE EVALUACIÓN DEL EDIFICIO DE VIVIENDAS COMUNITAT VALENCIANA**

EDIFICIO:	CAPITAN JUAN MARTIN 22
REFERENCIA CATASTRAL:	4032605YH2535S
MUNICIPIO:	Sant Joan d'Alacant
PROVINCIA:	Alicante/Alacant
PERSONAL REDACTOR:	MARIA BEGOÑA PEREZ VALERO
FECHA INSPECCIÓN:	11/09/2023
FECHA REDACCIÓN:	02/10/2023
TIPO DE INFORME:	Referencia catastral completa

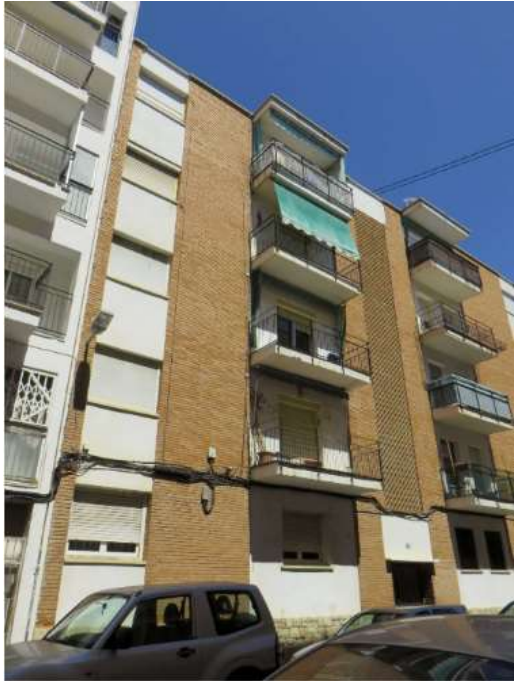
Ubicación:	C/ CAPITAN JUAN MARTI 26	
Tipología:	IDFC01	Descripción: Vista, Sin Aislante, Sin cámara ventilada y 1 hoja
Subtipo: ID-FC01c02	Materiales introducidos desde el exterior al interior:	Espesor (mm):
	LM11 - Fábrica de ladrillo cerámico macizo de 115 mm.	115
	ENL - Enlucido de yeso	15
Orientación: Sur	¿Es muro de carga?: Sí	¿La fachada tiene huecos?: Sí
Sombras de elementos fijos predominantes: Sin elementos fijos		
Sombras de elementos móviles predominantes: Persiana exterior pastel		
Tipo de carpintería predominante: Madera densidad media baja		
Tipo de vidrio predominante: Vidrio Simple: Monolítico		
Permeabilidad predominante en las carpinterías: Abatibles - ajuste regular		
¿La fachada presenta lesiones?: Sí		
Observaciones: Fachada de ladrillo cara vista combinada con paños enlucidos y pintado. Presenta lesiones de humedad por capilaridad en planta baja, humedad en plantas altas por fallo instalaciones y bajantes, y alto deterioro de los ladrillos cara vista. Daños en balcones con grietas marcando armaduras de frentes de forjado, barandillas metálicas oxidadas y con espacio excesivo entre barrotes.

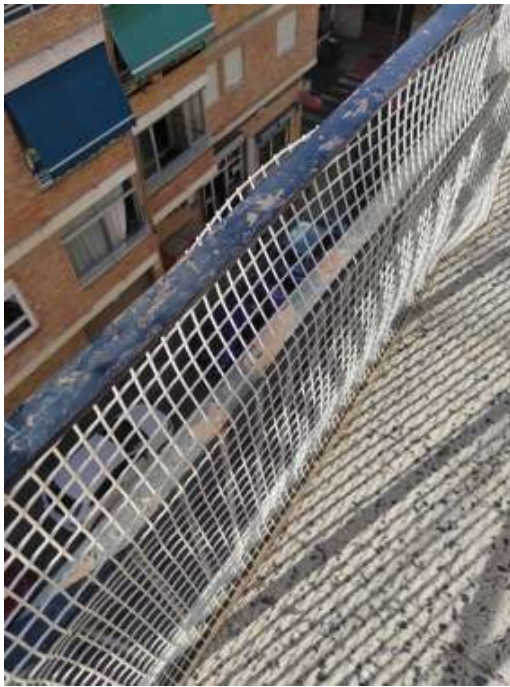
Lesión 1

Elemento Afectado: Carpintería	Código Identificativo de la lesión: LS [FC] d_oxi01
Grupo de lesión: Degradaciones y deficiencias	Subgrupo de lesión: Oxidación y corrosión
Localización: Elementos metálicos de cerrajería incluso ocultos, afectando principalmente a los de hierro y acero, aunque también puede afectar al aluminio

Síntomas: - Herrumbre en hierro o acero y oxidación en aluminio. Posible formación de chorretes.	
Causa probable del daño: - Oxidación superficial general. En los de hierro y acero, hidroxidación posterior al humedecerse.	
ID-Importancia del daño: Moderado	ED-Extensión del daño: Entre 50% y 75%
AP-Actuaciones y plazos: MNT: Mantenimiento	Existe riesgo inminente: No
Ubicación y Observaciones: Oxidación de barandillas metálicas de balcones	
Imágenes de la lesión:

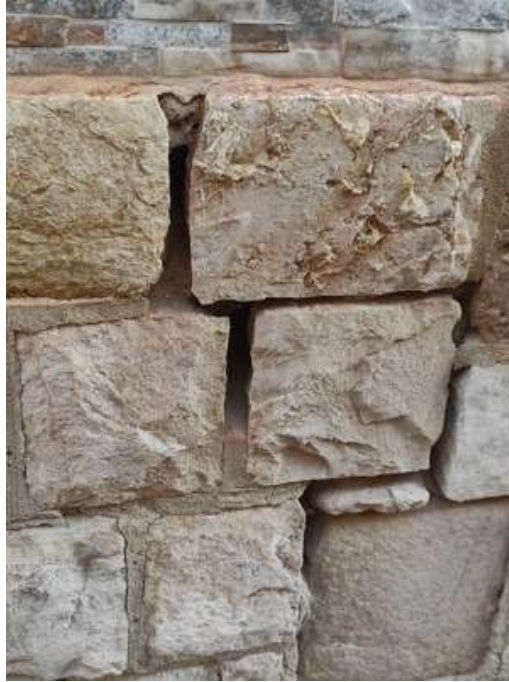
Lesión 2

Elemento Afectado: Soporte	Código Identificativo de la lesión: LS [FC] d_efi01
Grupo de lesión: Degradaciones y deficiencias	Subgrupo de lesión: Erosión física
Localización: Cara exterior, sobre todo en las zonas más expuestas (coronación y elementos salientes) y en plataformas horizontales	
Síntomas: - Alteración y pérdida de masa de la superficie de la fachada.	
Causa probable del daño: - Consecuencia de la acción del agua , con lixiviación de cementantes y disgregación por helada en los materiales porosos exteriores.	
ID-Importancia del daño: Moderado	ED-Extensión del daño: Entre 25% y 50%
AP-Actuaciones y plazos: INTm: Intervención a medio plazo	Existe riesgo inminente: No
Ubicación y Observaciones: Arenización del cemento entre las juntas del aplacado de arranque del muro de fachada

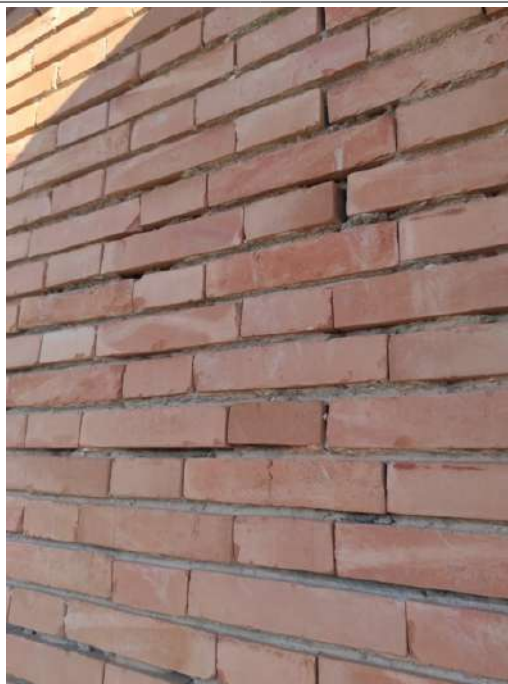
Lesión 3

Elemento Afectado: Soporte	Código Identificativo de la lesión: LS [FC] d_equ01
Grupo de lesión: Degradaciones y deficiencias	Subgrupo de lesión: Erosión química
Localización: Cualquier punto o zona de fachada que sufre lesiones de humedad, y con buen nivel de exposición.	
Síntomas: - Pérdida de material con arenización.	
Causa probable del daño: - Lixiviación del material cementante por el agua en areniscas, calizas y morteros de juntas, Puede aparecer de forma simultánea con la heladicidad.	
ID-Importancia del daño: Moderado	ED-Extensión del daño: Entre 75% y 100%
AP-Actuaciones y plazos: INTm: Intervención a medio plazo	Existe riesgo inminente: No
Ubicación y Observaciones: Perdida generalizada del cemento de las juntas de los paños de cara vista

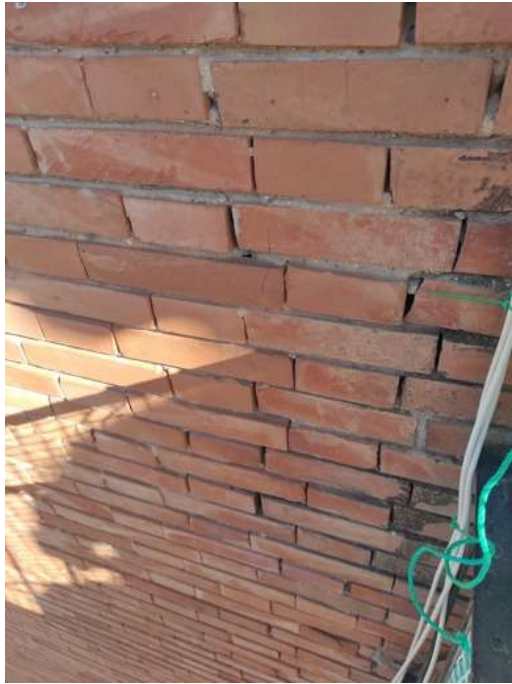
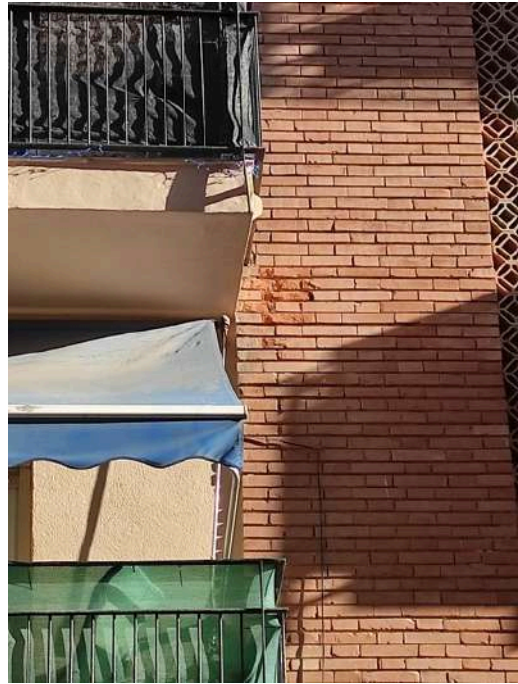
Lesión 4

Elemento Afectado: Soporte	Código Identificativo de la lesión: LS [FC]* d_efi26
Grupo de lesión: Degradaciones y deficiencias	Subgrupo de lesión: Erosión física
Localización: Fabricas de cara vista.	
Síntomas: Degradación del ladrillo cara vista con arenización y esfoliación.	
Causa probable del daño: Acción del agua y exposición exterior.	
ID-Importancia del daño: Moderado	ED-Extensión del daño: Entre 75% y 100%
AP-Actuaciones y plazos: INTm: Intervención a medio plazo	Existe riesgo inminente: No
Ubicación y Observaciones: Degradación generalizada del ladrillo cara vista de fachada

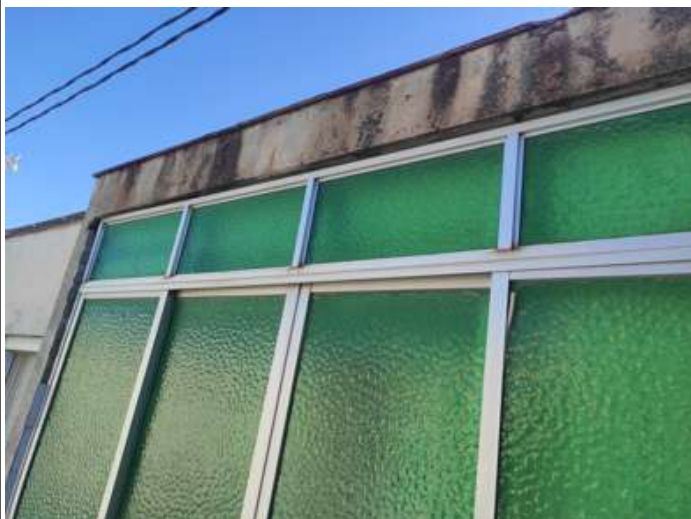
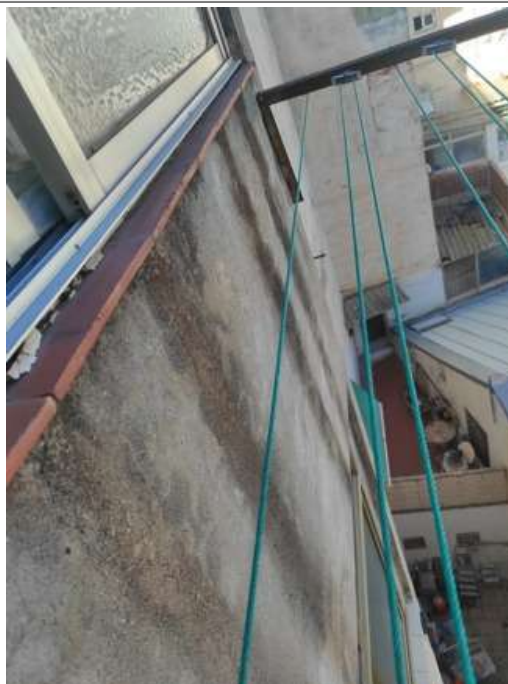
Lesión 1

Elemento Afectado: Acabado Exterior	Código Identificativo de la lesión: LS [FC] d_ens02
Grupo de lesión: Degradaciones y deficiencias	Subgrupo de lesión: Ensuciamiento físico
Localización: Paños ciegos bajo cambio de plano como ventanas, molduras, etc	
Síntomas: - "Chorretones limpios" sobre ensuciamiento por depósito, o "chorretones sucios" sobre paños limpios, producidos por lavado.	
Causa probable del daño: - Aparición de "chorretones" al concentrarse la escorrentía del agua de lluvia sin control en una serie de puntos de las fachadas, especialmente en cambios de plano sin goterón.	
ID-Importancia del daño: Moderado	ED-Extensión del daño: Entre 75% y 100%
AP-Actuaciones y plazos: INTm: Intervención a medio plazo	Existe riesgo inminente: No
Ubicación y Observaciones: Ensuciamiento del revestimiento exterior en fachada a patio trasero

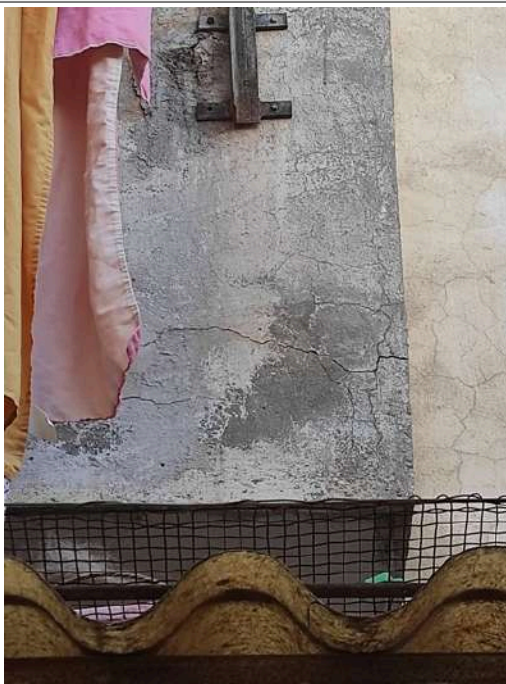
Lesión 2

Elemento Afectado: Acabado Exterior	Código Identificativo de la lesión: LS [FC] f_fis03
Grupo de lesión: Roturas y desprendimientos	Subgrupo de lesión: Fisuras
Localización: Paños ciegos en general.	
Síntomas: - Fisuración "en mapa" o "afogado" de acabados continuos.	
Causa probable del daño: - Retracción hidráulica de morteros excesivamente ricos o mal curados.	
ID-Importancia del daño: Moderado	ED-Extensión del daño: Entre 25% y 50%
AP-Actuaciones y plazos: INTm: Intervención a medio plazo	Existe riesgo inminente: No
Ubicación y Observaciones: Fisuración del revestimiento exterior en fachada a patio trasero

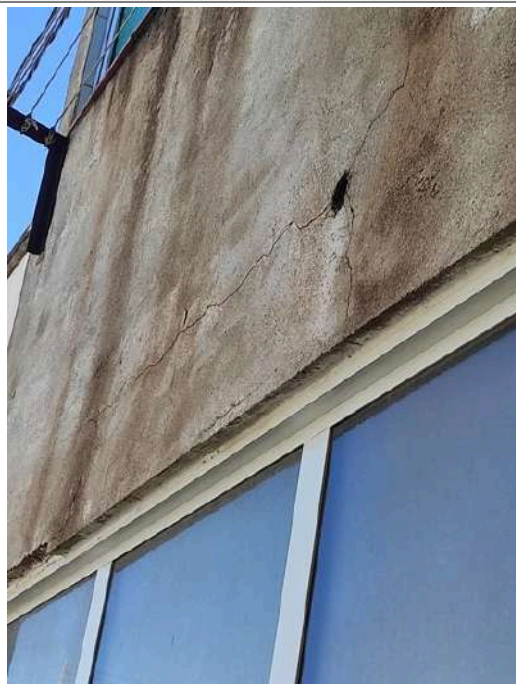
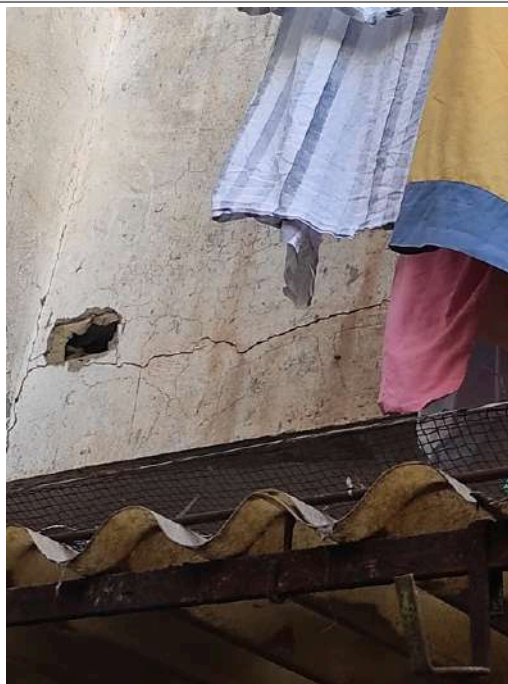
Lesión 3

Elemento Afectado: Soporte	Código Identificativo de la lesión: LS [FC] f_gri01	
Grupo de lesión: Roturas y Desprendimientos	Subgrupo de lesión: Grietas	
Localización: Zonas próximas al encuentro entre fachada y estructura		
Síntomas: Roturas lineales en: - Horizontales en la parte superior de las vigas y bordes de forjados.		
Causa probable del daño: - Movimientos de la estructura, de tipo elástico, que al estar excesivamente unida a la fachada le introduce tracciones y esfuerzos cortantes que la rompen.		
ID-Importancia del daño: Moderado	ED-Extensión del daño: Entre 25% y 50%	
AP-Actuaciones y plazos: INTm: Intervención a medio plazo	Existe riesgo inminente: No	
Ubicación y Observaciones: Fachada a patio de luces trasero

(coronación y elementos salientes) y en plataformas horizontales		arranque del muro de fachada
Fachada_2/Soporte	Zonas próximas al encuentro entre fachada y estructura	Roturas lineales en: - Horizontales en la parte superior de las vigas y bordes de forjados.	Fachada a patio de luces trasero

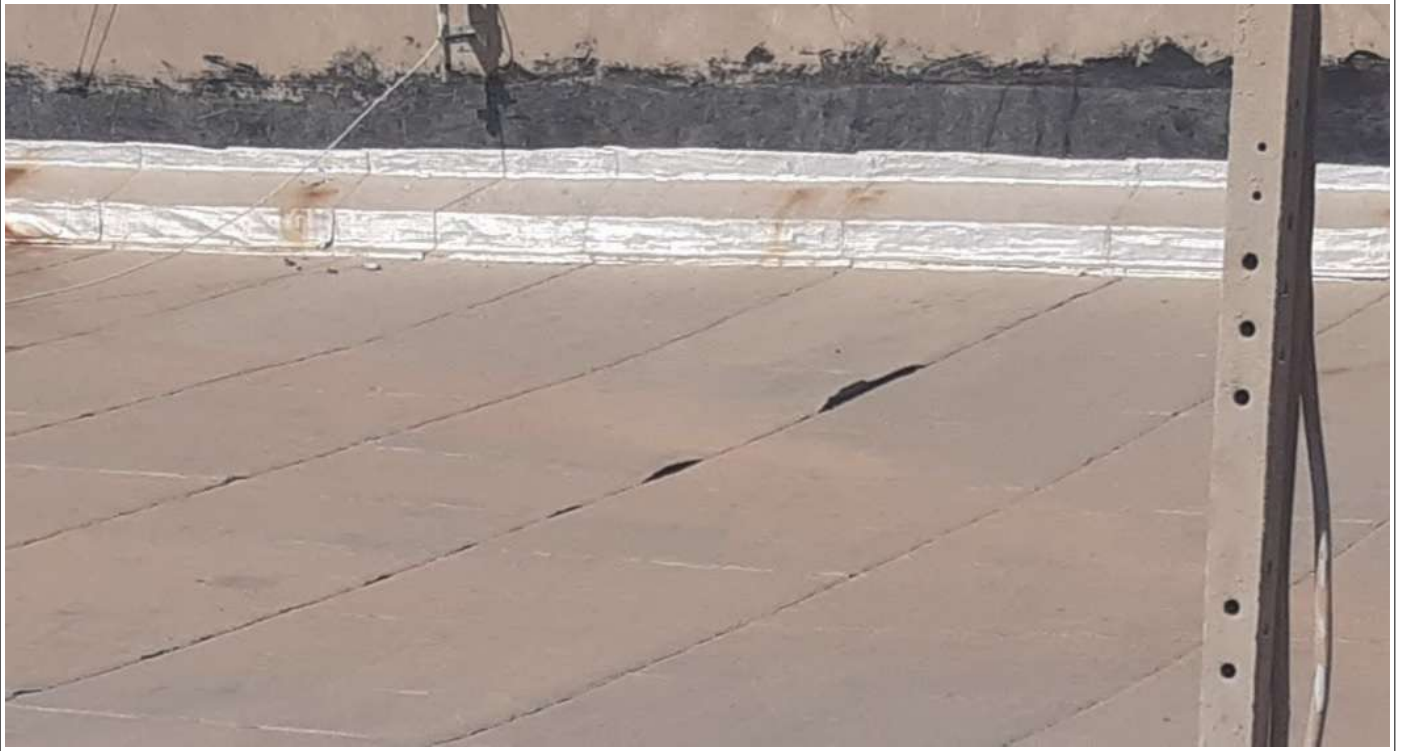
Lesión 1

Elemento Afectado: Material Cobertura	Código Identificativo de la lesión: LS [QB]* f_otr14
Grupo de lesión: Degradaciones y deficiencias	Subgrupo de lesión: Otros
Localización: TELA ASFALTICA AUTOPROTEGIDA.	
Síntomas: Falta de adherencia entre láminas asfálticas.	
Causa probable del daño: Falta de mantenimiento.	
ID-Importancia del daño: Moderado	ED-Extensión del daño: Entre 25% y 50%
AP-Actuaciones y plazos: MNT: Mantenimiento	Existe riesgo inminente: No
Ubicación y Observaciones: Azotea general

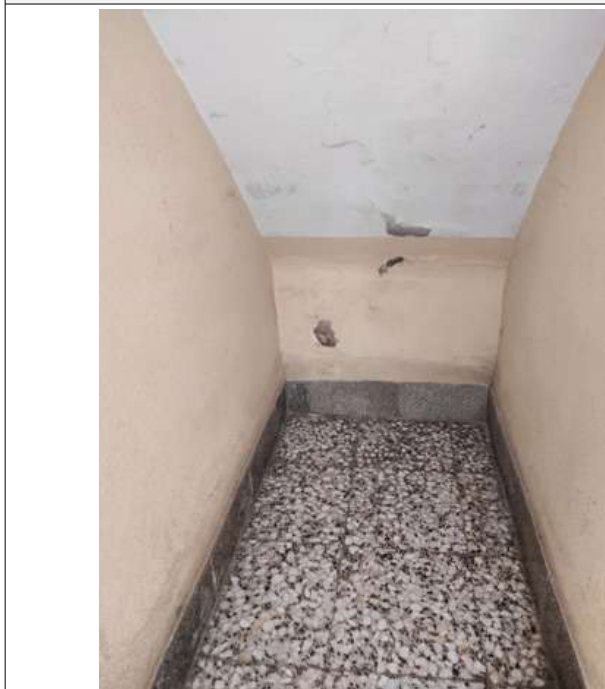
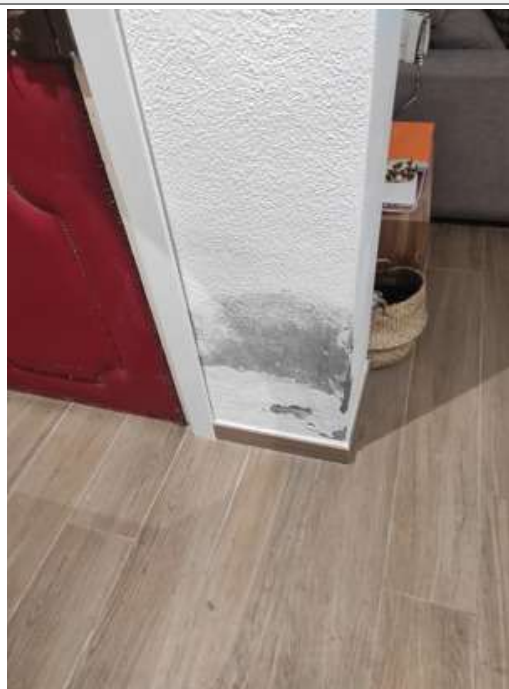
Lesión 1

Elemento Afectado: Tabiques, paredes y sus acabados	Código Identificativo de la lesión: LS [PV] h_cap01	
Grupo de lesión: Humedad	Subgrupo de lesión: Capilar	
Localización: Muros estructurales interiores.		
Tabiques sobre soleras o sobre terreno compactado.		
Síntomas: - Manchas de humedad. - Desprendimientos de revocos, pinturas, alicatados y aplacados.		
Causa probable del daño: - Contacto de la base de los muros, cimientos o soleras con agua del subsuelo, con ascenso capilar de la misma.		
ID-Importancia del daño: Alto	ED-Extensión del daño: Entre 75% y 100%	
AP-Actuaciones y plazos: INTu: Intervención urgente	Existe riesgo inminente: No	
Ubicación y Observaciones: Tabiquerías de planta baja

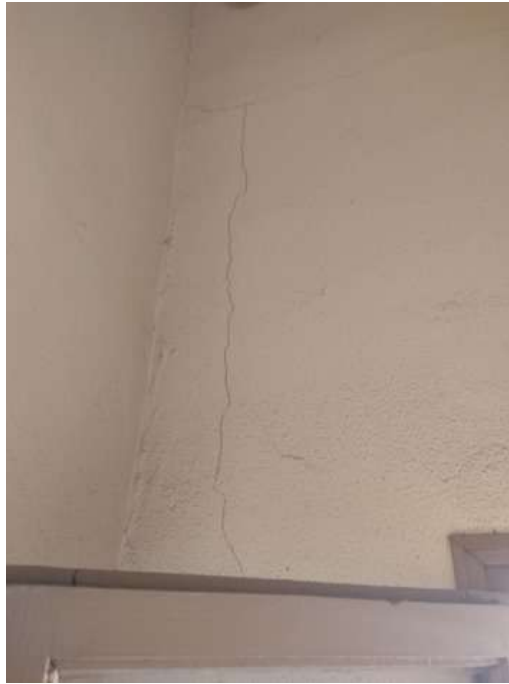
Lesión 2	Código Identificativo de la lesión: LS [EF] f_gri07
Grupo de lesión: Fisuras y Desprendimientos	Subgrupo de lesión: Grietas
Localización: En cualquier elemento de estructura de fábrica	
Síntomas: - Grietas en cualquier tipo de estructura de fábrica, especialmente apertura de juntas constructivas.	
Causa probable del daño: Errores de ejecución: - Retracción hidráulica del mortero de unión. - Enjarje pobre entre dos tramos.	
ID-Importancia del daño: Moderado	ED-Extensión del daño: Entre 25% y 50%
AP-Actuaciones y plazos: INTm: Intervención a medio plazo	Existe riesgo inminente: No
Ubicación y Observaciones: Grietas en muros de fachada

Elemento:	Localización:	Síntomas:	Ubicación y Observaciones:
Muro/Fabrica de ladrillo cerámico/Estructuras de fábrica/Muros	Arranque de fábricas.	- Manchas.	Humedad por capilaridad por falta de estanqueidad de las instalaciones enterradas bajo tierra de relleno de planta baja
Muro/Fabrica de ladrillo cerámico/Estructuras de fábrica/En diferentes partes de la estructura de fábrica	En cualquier elemento de estructura de fábrica	- Grietas en cualquier tipo de estructura de fábrica, especialmente apertura de juntas constructivas.	Grietas en muros de fachada

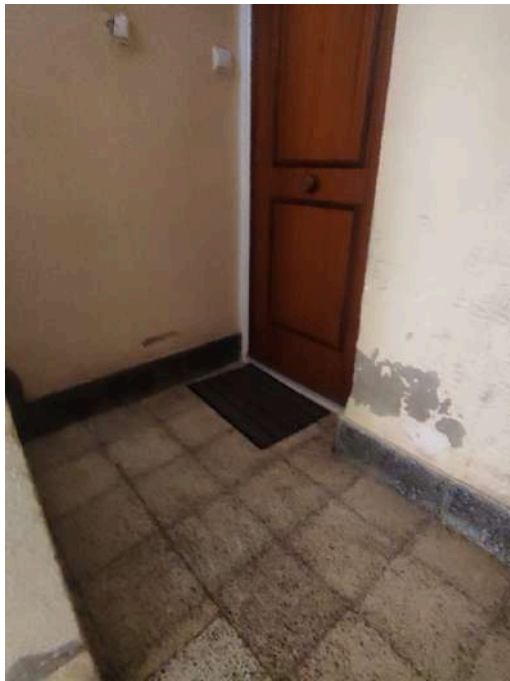
LESIÓN 1

Bajantes de fibrocemento, parcialmente sustituidas por tuberías de PVC.

Falta de estanqueidad generalizada de las instalaciones enterradas, privativas y/o comunitarias

Localización: INSTALACIONES ENTERRADAS BAJO PAVIMENTO PLANTA BAJA	
Síntomas - Causa probable del daño: FALTA DE ESTANQUEIDAD	
ID-Importancia del daño: Alto	ED-Extensión del daño: Entre 50% y 75%
AP-Actuaciones y plazos: INTu: Intervención urgente	Existe riesgo inminente: No
Ubicación y Observaciones: INSTALACIONES ENTERRADAS BAJO PAVIMENTO PLANTA BAJA, PRIVATIVAS Y/O COMUNITARIAS

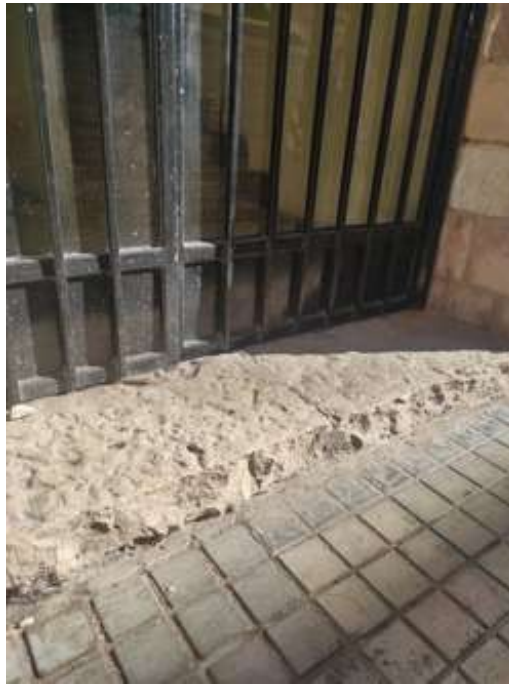
Desnivel desde la calle hasta la cota de acceso al ascensor o, en su defecto, al arranque de la escalera (cm): 7

Se salva con: Peldaño en la puerta de acceso al zaguán
