# IEEV **INFORME DE EVALUACIÓN DEL EDIFICIO DE VIVIENDAS COMUNITAT VALENCIANA**

EDIFICIO:	MOSEN P MENA 29
REFERENCIA CATASTRAL:	4032614YH2535S
MUNICIPIO:	Sant Joan d'Alacant
PROVINCIA:	Alicante/Alacant
PERSONAL REDACTOR:	PAULA JORNET JORDA
FECHA INSPECCIÓN:	24/05/2023
FECHA REDACCIÓN:	12/07/2023
TIPO DE INFORME:	Referencia catastral completa

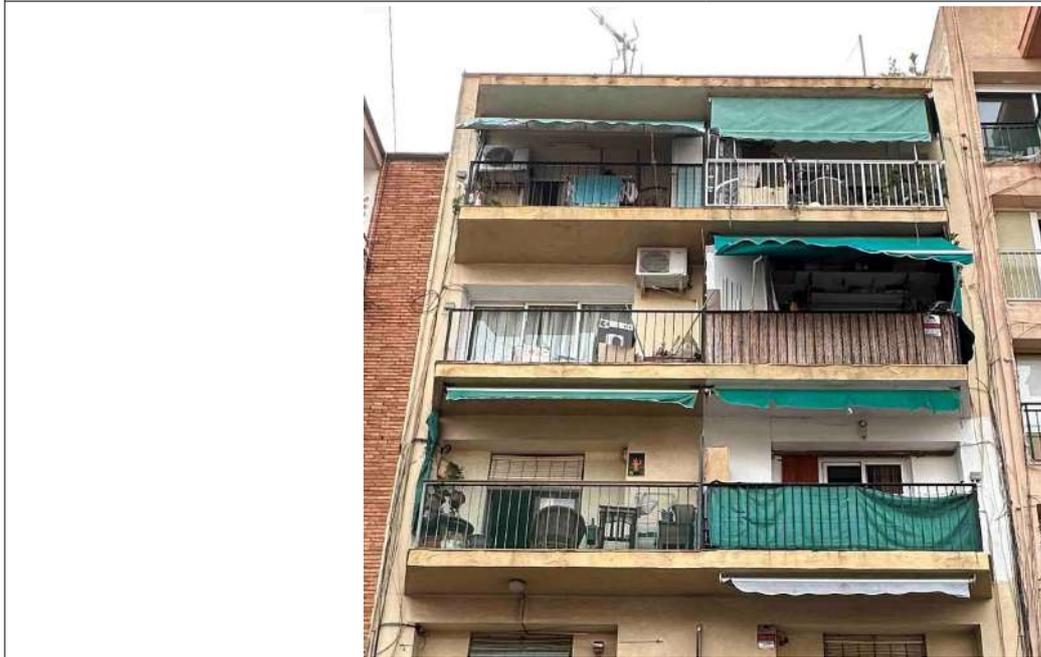
Lesión 1

Elemento Afectado: Soporte	Código Identificativo de la lesión: LS [FC] f_gri02
Grupo de lesión: Roturas y Desprendimientos	Subgrupo de lesión: Grietas
Localización: Esquinas y petos de cubiertas.	
Síntomas: Roturas verticales en: - Esquinas, sobre todo en terrazas. Roturas horizontales en: - Petos de cubiertas planas.	
Causa probable del daño: Dilatación y contracción de la propia fachada: - Empujes de estructuras horizontales en coronaciones, que rompen el peto por esfuerzo cortante.	
ID-Importancia del daño: Bajo	ED-Extensión del daño: Entre 25% y 50%
AP-Actuaciones y plazos: INTm: Intervención a medio plazo	Existe riesgo inminente: No
Ubicación y Observaciones: Voladizos (balcones) de las viviendas.

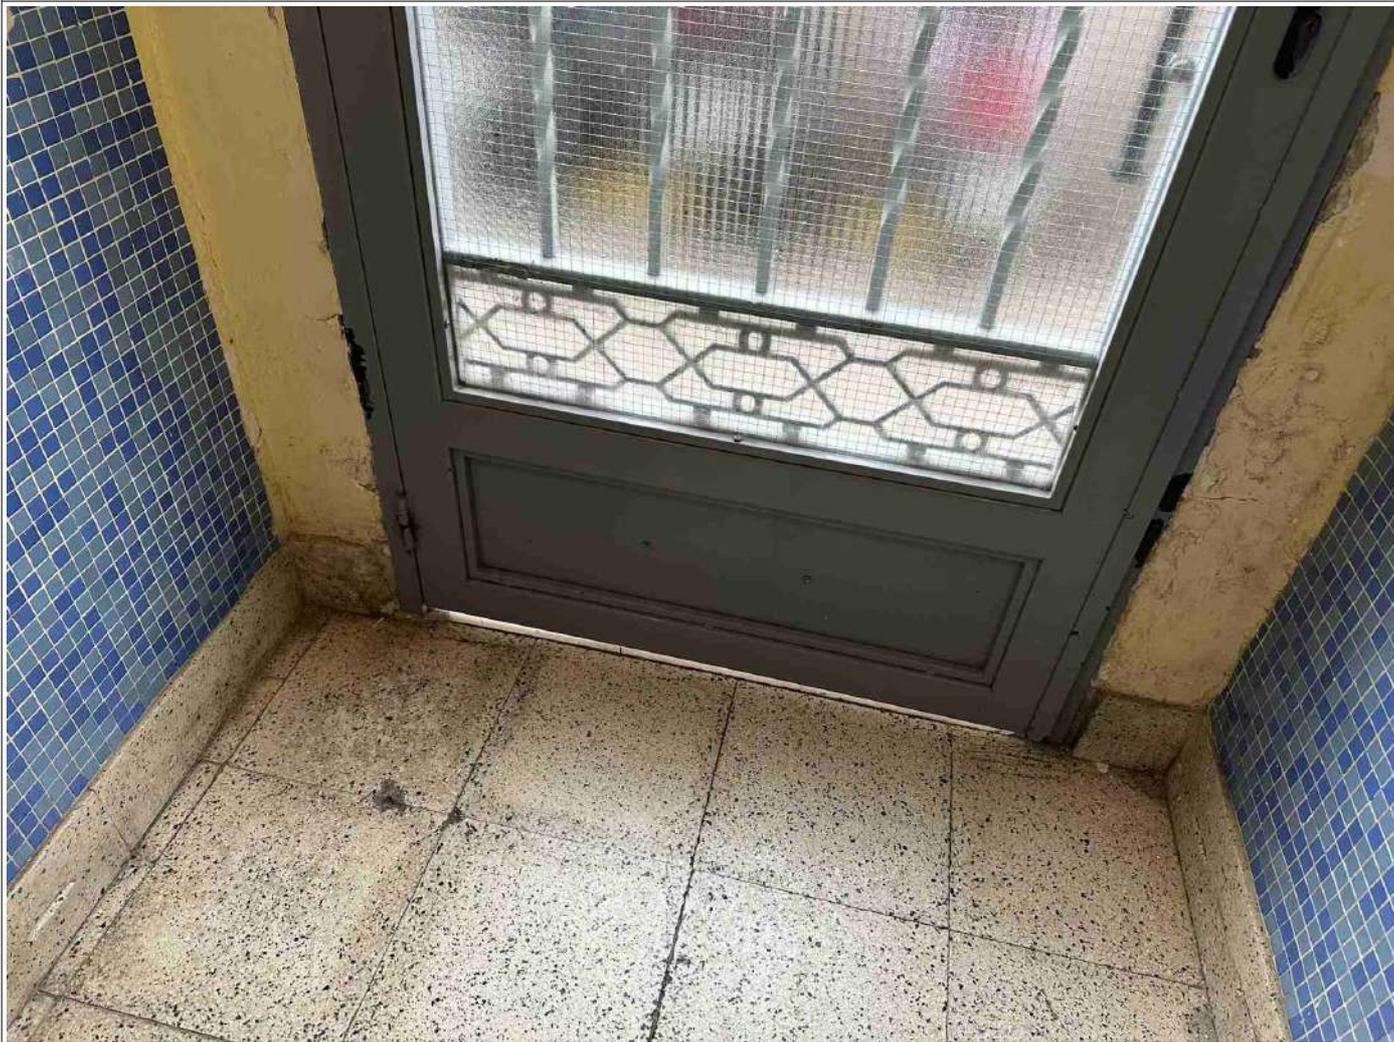
Lesión 1

Elemento Afectado: Soporte	Código Identificativo de la lesión: LS [FC] h_cap01
Grupo de lesión: Humedad	Subgrupo de lesión: Capilar
Localización: Zócalo. Arranque de fachadas	
Síntomas: - Manchas. - Desprendimientos. - Eflorescencias.	
Causa probable del daño: - Humedad que proviene del terreno o del saneamiento y que se evapora a través de fachada.	
ID-Importancia del daño: Moderado	ED-Extensión del daño: Entre 25% y 50%
AP-Actuaciones y plazos: INTu: Intervención urgente	Existe riesgo inminente: No
Ubicación y Observaciones: Cara interior del zócalo del zaguán de acceso.

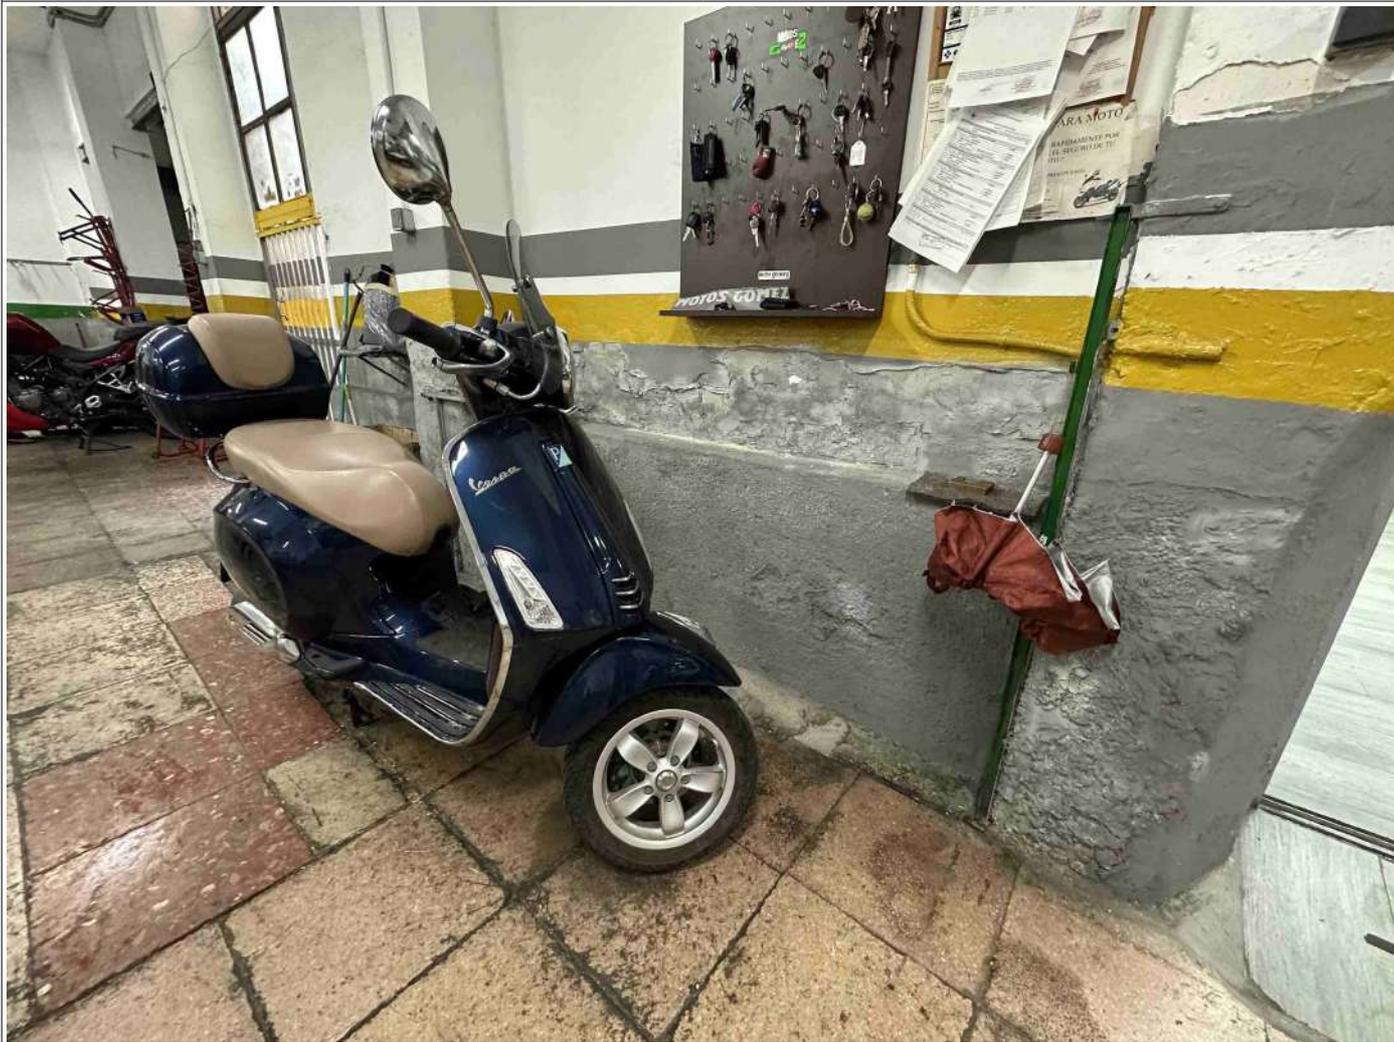
**Lesión 1**

Elemento Afectado: Soporte	Código Identificativo de la lesión: LS [FC] h_cap01
Grupo de lesión: Humedad	Subgrupo de lesión: Capilar
Localización: Zócalo. Arranque de fachadas	
Síntomas: - Manchas. - Desprendimientos. - Eflorescencias.	
Causa probable del daño: - Humedad que proviene del terreno o del saneamiento y que se evapora a través de fachada.	
ID-Importancia del daño: Alto	ED-Extensión del daño: Entre 50% y 75%
AP-Actuaciones y plazos: INTu: Intervención urgente	Existe riesgo inminente: No
Ubicación y Observaciones: Arranque del muro de medianería.

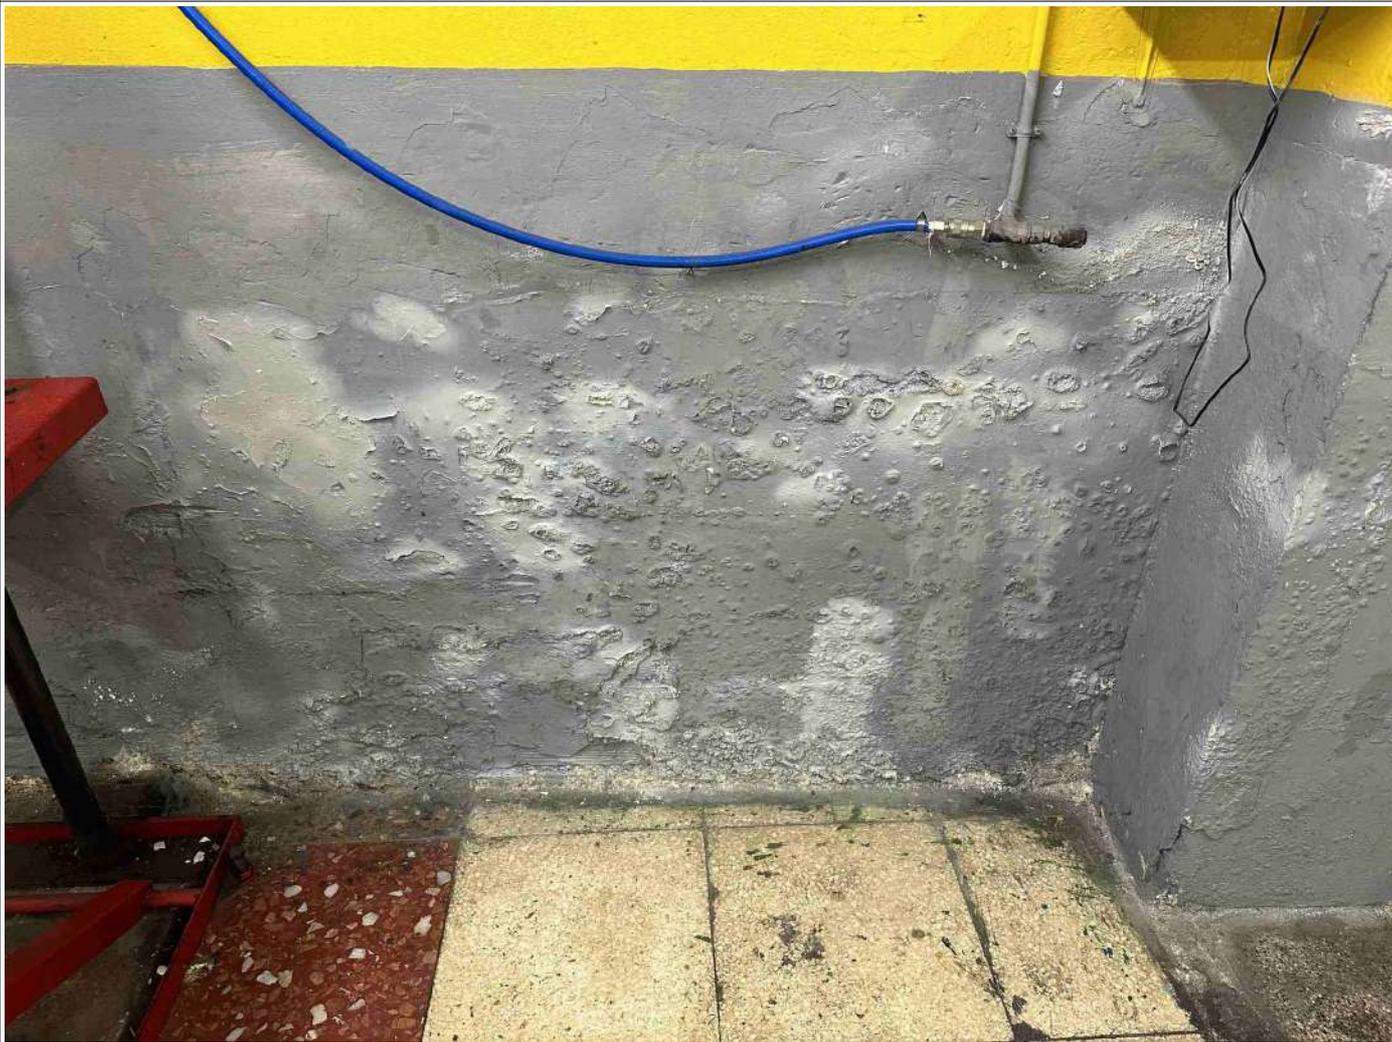
Lesión 1

Elemento Afectado: Soporte	Código Identificativo de la lesión: LS [FC] h_cap01
Grupo de lesión: Humedad	Subgrupo de lesión: Capilar
Localización: Zócalo. Arranque de fachadas	
Síntomas: - Manchas. - Desprendimientos. - Eflorescencias.	
Causa probable del daño: - Humedad que proviene del terreno o del saneamiento y que se evapora a través de fachada.	
ID-Importancia del daño: Alto	ED-Extensión del daño: Entre 50% y 75%
AP-Actuaciones y plazos: INTu: Intervención urgente	Existe riesgo inminente: No
Ubicación y Observaciones: Arranque interior de muro de medianería.

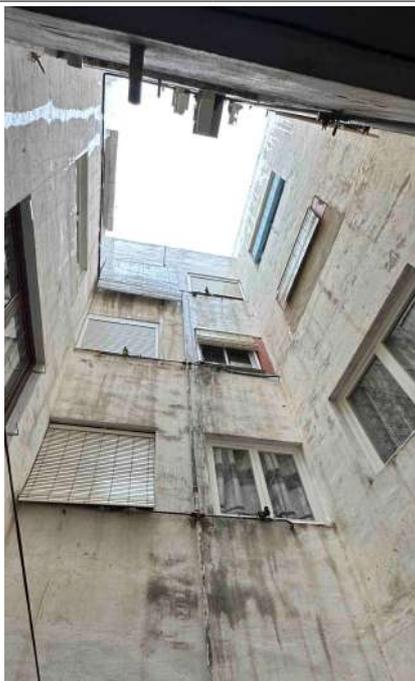
Lesión 1

Elemento Afectado: Acabado Exterior	Código Identificativo de la lesión: LS [FC] d_ens02
Grupo de lesión: Degradaciones y deficiencias	Subgrupo de lesión: Ensuciamiento físico
Localización: Paños ciegos bajo cambio de plano como ventanas, molduras, etc	
Síntomas: - "Chorretones limpios" sobre ensuciamiento por depósito, o "chorretones sucios" sobre paños limpios, producidos por lavado.	
Causa probable del daño: - Aparición de "chorretones" al concentrarse la escorrentía del agua de lluvia sin control en una serie de puntos de las fachadas, especialmente en cambios de plano sin goterón.	
ID-Importancia del daño: Moderado	ED-Extensión del daño: Entre 50% y 75%
AP-Actuaciones y plazos: INTm: Intervención a medio plazo	Existe riesgo inminente: No
Ubicación y Observaciones: Paramento vertical de todo el patio interior 1.

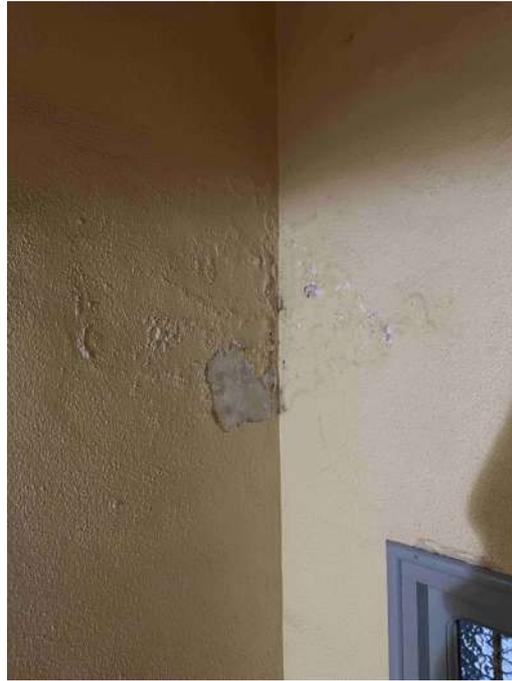
Lesión 2

Elemento Afectado: Soporte	Código Identificativo de la lesión: LS [FC] h_con01
Grupo de lesión: Humedad	Subgrupo de lesión: Condensaciones
Localización: Cara interior del soporte (su acabado interior)	
Síntomas: - Manchas. - Desprendimientos.	
Causa probable del daño: Condensación superficial interior, por: - Ventilación escasa. - Puente térmico.	
ID-Importancia del daño: Moderado	ED-Extensión del daño: Entre 25% y 50%
AP-Actuaciones y plazos: INTm: Intervención a medio plazo	Existe riesgo inminente: No
Ubicación y Observaciones: Cara interior del paramento en la zona de la escalera común.

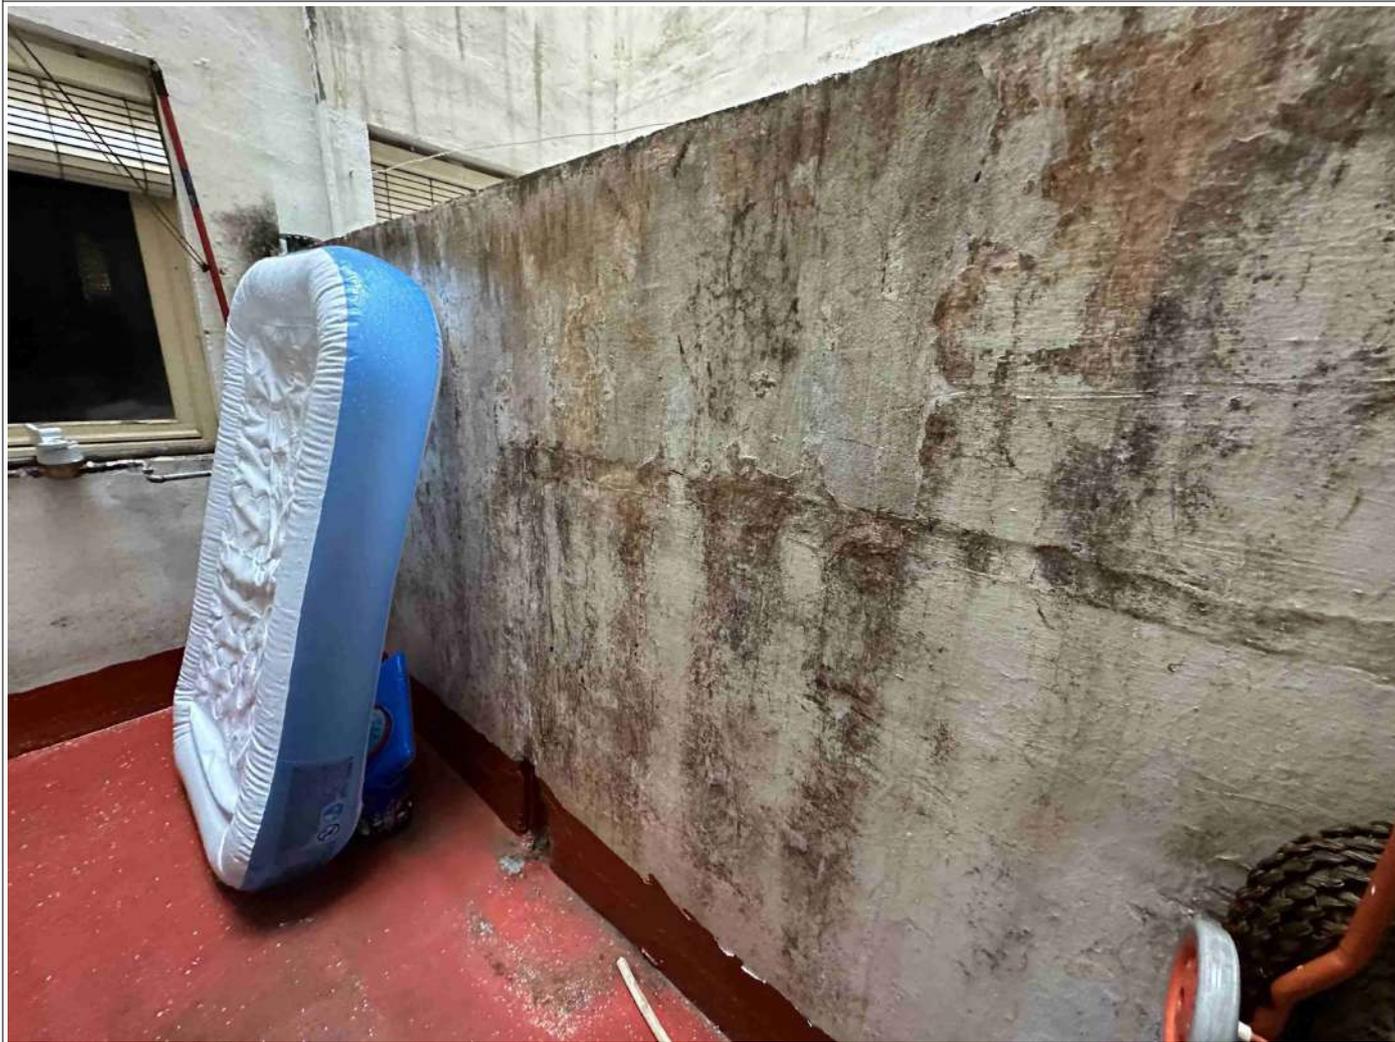
**Lesión 3**

Elemento Afectado: Soporte	Código Identificativo de la lesión: LS [FC] h_fil01	
Grupo de lesión: Humedad	Subgrupo de lesión: Filtración	
Localización: Paño ciego		
Síntomas: - Eflorescencias. - Manchas de humedad.		
Causa probable del daño: Succión y absorción de agua de lluvia por: - Grietas en el cerramiento y fisuras en el acabado.		
ID-Importancia del daño: Moderado	ED-Extensión del daño: Entre 50% y 75%	
AP-Actuaciones y plazos: INTm: Intervención a medio plazo	Existe riesgo inminente: No	
Ubicación y Observaciones: Parte inferior del paramento intermedio del patio 1.

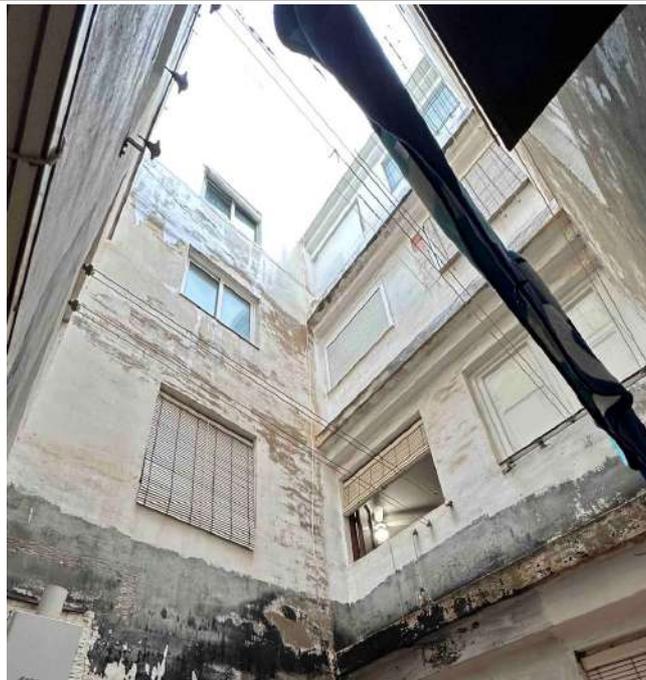
**Lesión 1**

Elemento Afectado: Acabado Exterior	Código Identificativo de la lesión: LS [FC] d_ens02
Grupo de lesión: Degradaciones y deficiencias	Subgrupo de lesión: Ensuciamiento físico
Localización: Paños ciegos bajo cambio de plano como ventanas, molduras, etc

Causa probable del daño: - Aparición de "chorretones" al concentrarse la escorrentía del agua de lluvia sin control en una serie de puntos de las fachadas, especialmente en cambios de plano sin goterón.

ID-Importancia del daño: Moderado

ED-Extensión del daño: Entre 50% y 75%

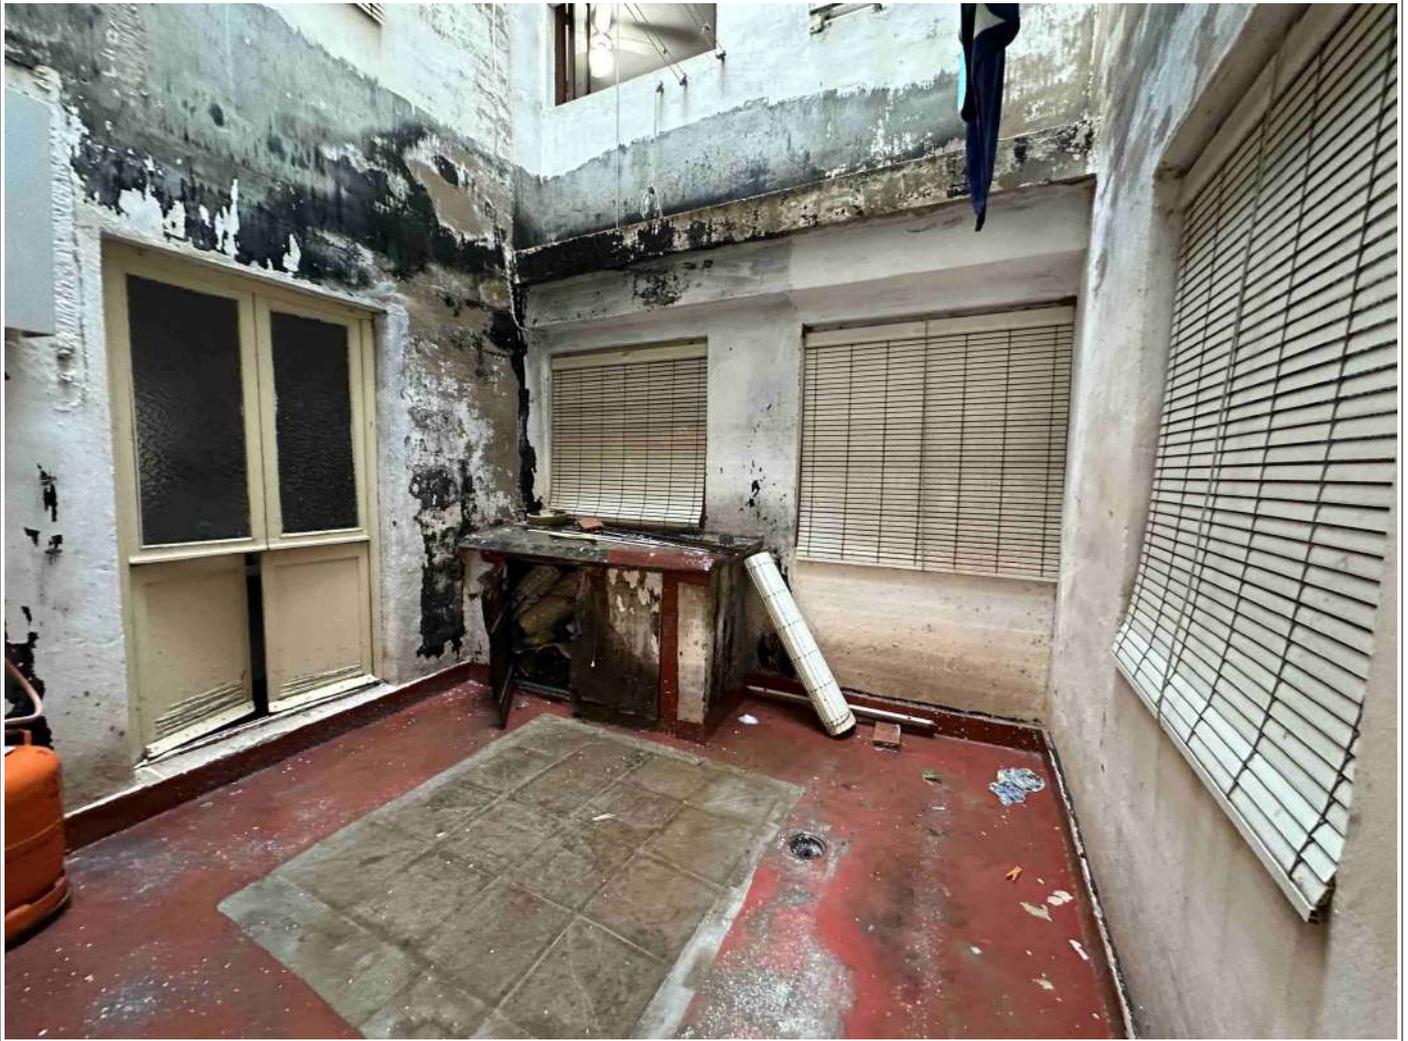
**Lesión 2**

Elemento Afectado: Soporte	Código Identificativo de la lesión: LS [FC] h_cap01
Grupo de lesión: Humedad	Subgrupo de lesión: Capilar
Localización: Zócalo. Arranque de fachadas	
Síntomas: - Manchas. - Eflorescencias.	
Causa probable del daño: - Humedad que proviene del terreno o del saneamiento y que se evapora a través de fachada.	
ID-Importancia del daño: Moderado	ED-Extensión del daño: Entre 25% y 50%
AP-Actuaciones y plazos: INTm: Intervención a medio plazo	Existe riesgo inminente: No
Ubicación y Observaciones: Arranque inferior del paramento.

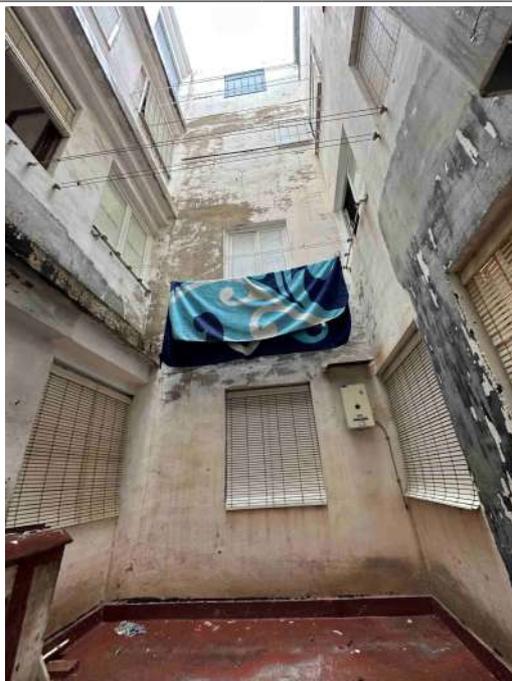
Lesión 3

Elemento Afectado: Soporte	Código Identificativo de la lesión: LS [FC] h_fil01
Grupo de lesión: Humedad	Subgrupo de lesión: Filtración
Localización: Paño ciego	
Síntomas: - Erosión física. - Eflorescencias. - Manchas de humedad.	
Causa probable del daño: Succión y absorción de agua de lluvia por: - La propia estructura porosa del material.	
ID-Importancia del daño: Moderado	ED-Extensión del daño: Entre 50% y 75%
AP-Actuaciones y plazos: INTm: Intervención a medio plazo	Existe riesgo inminente: No
Ubicación y Observaciones: Todo el paramento vertical.

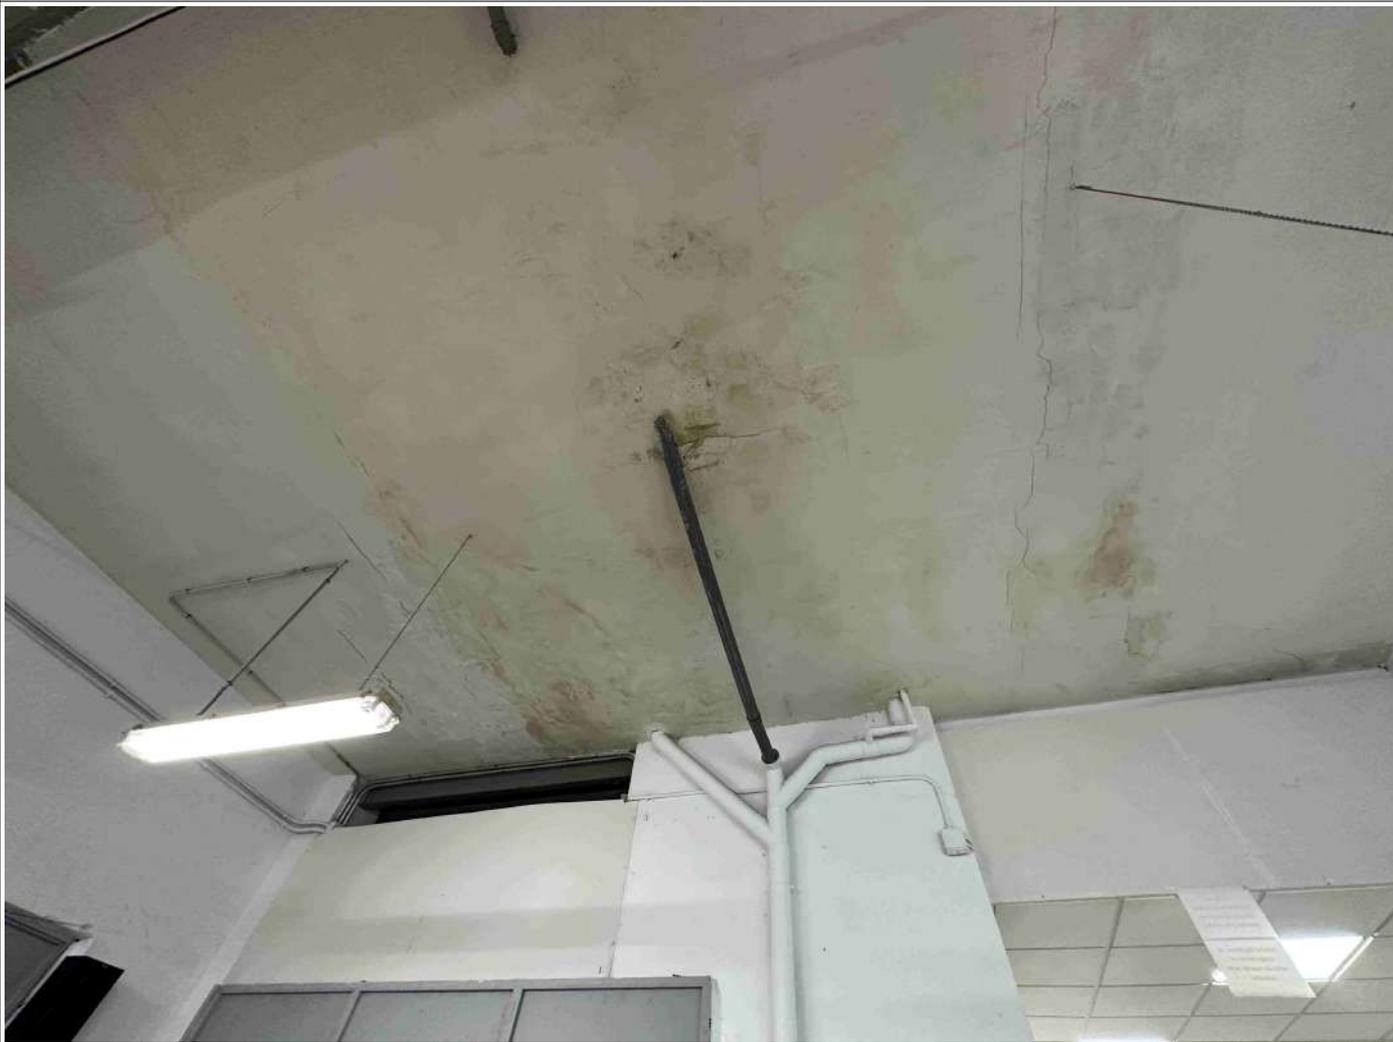
Lesión 1

Elemento Afectado: Soporte	Código Identificativo de la lesión: LS [QB] h_fil01
Grupo de lesión: Humedad	Subgrupo de lesión: Filtración
Localización: Cara inferior del faldón de cubierta plana, en el centro o en el perímetro.	
Frente de peto de cubierta plana	
Síntomas: - Gotas de agua. - Mancha de humedad, mohos y eflorescencia, en acabados interiores.	
Causa probable del daño: Filtración del agua de lluvia por: - Rotura de la lámina impermeable por desgarró o punzonamiento. - Mal funcionamiento de junta de dilatación intermedia.	
ID-Importancia del daño: Alto	ED-Extensión del daño: Entre 50% y 75%
AP-Actuaciones y plazos: INTu: Intervención urgente	Existe riesgo inminente: No
Ubicación y Observaciones: Techo del local de PB.

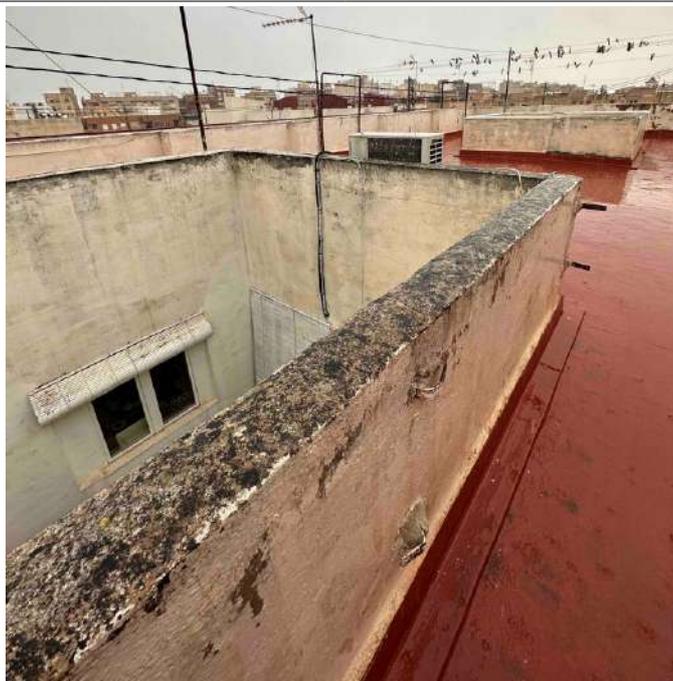
Lesión 1

Elemento Afectado: Elementos singulares	Código Identificativo de la lesión: LS [QB] h_fil03
Grupo de lesión: Humedad	Subgrupo de lesión: Filtración
Localización: Encuentros con lucernarios, claraboyas y otros elementos singulares. Discontinuidades en general	
Síntomas: - Mancha de humedad, mohos o eflorescencia en acabados interiores. Gotas de agua.	
Causa probable del daño: - Fallo o ausencia de la impermeabilización. - Porosidad excesiva. - Falta de mantenimiento y limpieza.	
ID-Importancia del daño: Despreciable	ED-Extensión del daño: Entre 0% y 25%
AP-Actuaciones y plazos: MNT: Mantenimiento	Existe riesgo inminente: No
Ubicación y Observaciones: Antepedros de la cubierta.

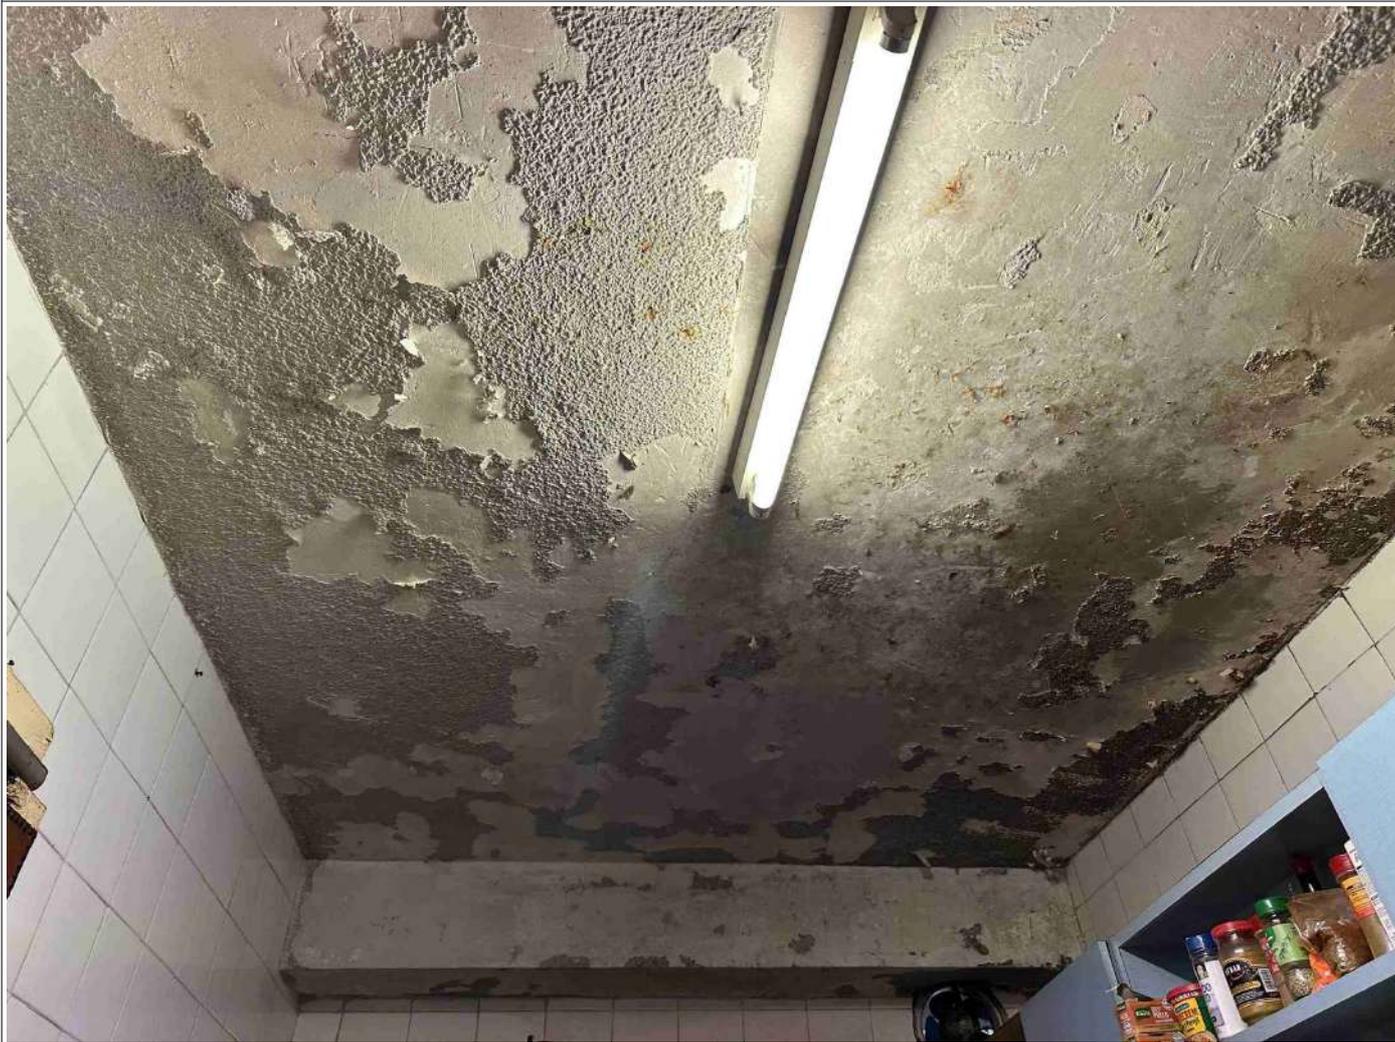
Elemento Afectado: Techos		Código Identificativo de la lesión: LS [PH] h_fil02	
Grupo de lesión: Humedad		Subgrupo de lesión: Filtración	
Localización: Techos bajo terrazas, cubiertas y locales húmedos			
Síntomas: - Eflorescencias. - Manchas de humedad. - Ampolladuras o abolsamientos o abultamientos.			
Causa probable del daño: Filtración por: - Ausencia o fallos en la impermeabilización. - Juntas constructivas mal resueltas.			
ID-Importancia del daño: Alto		ED-Extensión del daño: Entre 50% y 75%	
AP-Actuaciones y plazos: INTu: Intervención urgente			Existe riesgo inminente: No
Ubicación y Observaciones: Techo de la vivienda derecha de P1

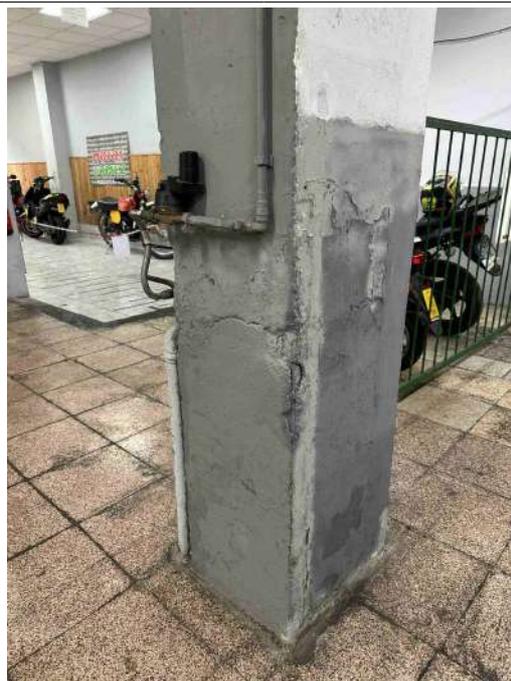
Tipo/Material: Fabrica de ladrillo cerámico	¿Presenta lesiones?: Sí
Ubicación: Medianeras MD1, MD3 e interior   Líneas perpendiculares a fachada principal F1	
<b>Lesión 1</b>	Código Identificativo de la lesión: LS [EF] d_eme01
Grupo de lesión: Degradaciones y deficiencias	Subgrupo de lesión: Erosión mecánica
Localización: Zonas expuestas a actividades humanas.	
Partes bajas, zócalos.	
Elementos accesibles.	
Síntomas: - Pérdida de masa de la superficie de las estructuras de fábrica por desgaste.	
Causa probable del daño: - Desgaste de origen antrópico, debido a golpes, impactos y rozamiento de usuarios y maquinaria, con pérdida de material superficial.	
ID-Importancia del daño: Moderado	ED-Extensión del daño: Entre 50% y 75%
AP-Actuaciones y plazos: INTm: Intervención a medio plazo	Existe riesgo inminente: No
Ubicación y Observaciones: Pilar exento en el local de planta baja.

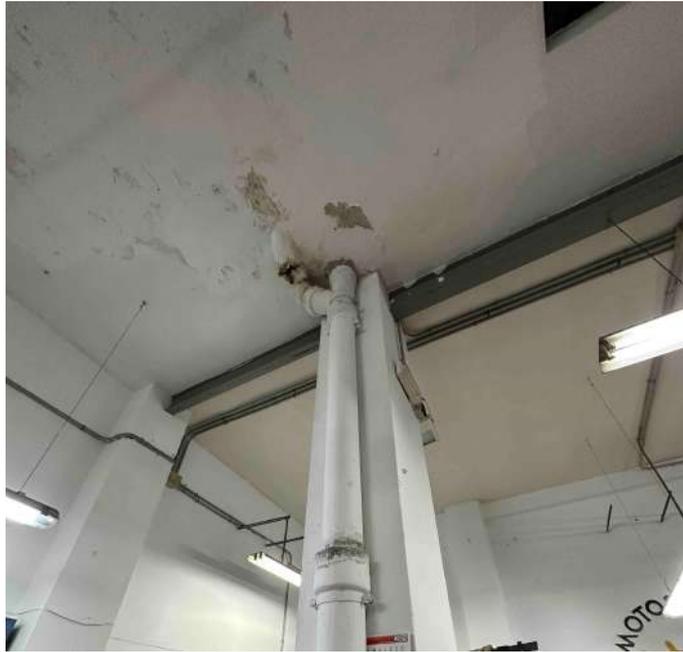
Localización: Techo del local de planta baja	
Síntomas - Causa probable del daño: Mala conexión de las bajantes de evacuación.	
ID-Importancia del daño: Moderado	ED-Extensión del daño: Entre 25% y 50%
AP-Actuaciones y plazos: INTm: Intervención a medio plazo	Existe riesgo inminente: No
Ubicación y Observaciones: Suelo de los patios interiores 1 y 2 de planta primera.

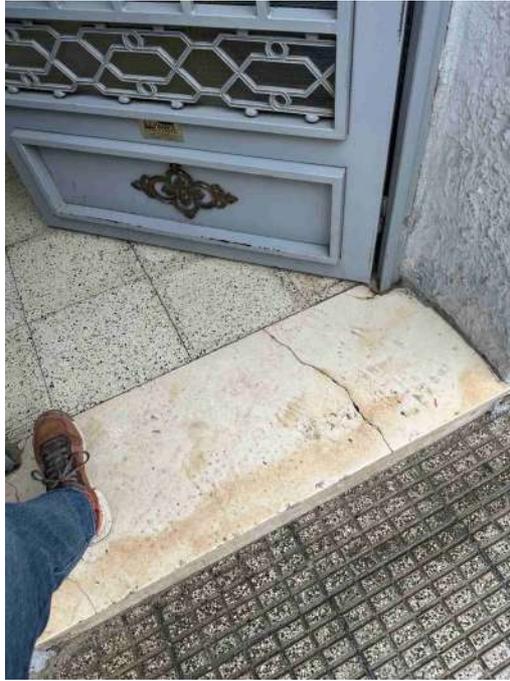
Desnivel desde la calle hasta la cota de acceso al ascensor o, en su defecto, al arranque de la escalera (cm): 18

Se salva con: un peldaño de 18 centímetros.

Observaciones: Se podría ejecutar una rampa, para salvar el peldaño existente en la puerta de acceso, desde la misma línea de fachada hasta el inicio de la escalera común en el zaguán de entrada (PB).
