INFORME-PROPUESTA DE DECLARACIÓN SOBRE LA EMERGENCIA DE LAS OBRAS Y DE LOS SERVICIOS MOTIVADOS POR ROTURA DEL DRENAJE TRANSVERSAL EN EL P.K. 3+660, DE LA LÍNEA 720 INTERMODAL ABANDO INDALECIO PRIETO - SANTURTZI.

Fecha	Versión	DIRECCIÓN DE MANTENIMIENTO
1 de abril 2024	v.1	Subdirección de Operaciones R.C. NORTE

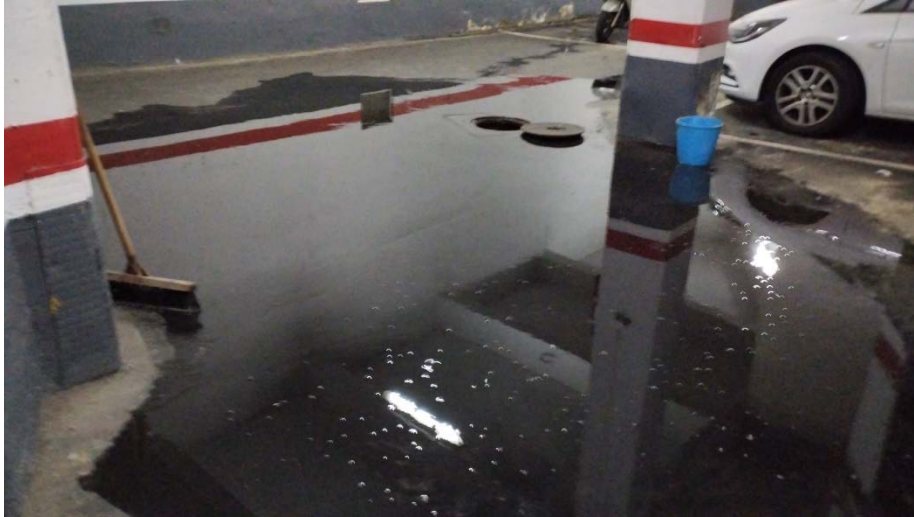
Se recibe por parte del Ayuntamiento de Bilbao y vecindario propietario de las viviendas colindantes a la infraestructura ferroviaria una comunicación de la existencia de abundantes filtraciones en el garaje de una finca urbana situada en la calle Urgozo, proveniente de la vía ferroviaria en el entorno del P.K. 3+660 de la línea 720 Intermodal Abando Indalecio Prieto – Santurtzi.

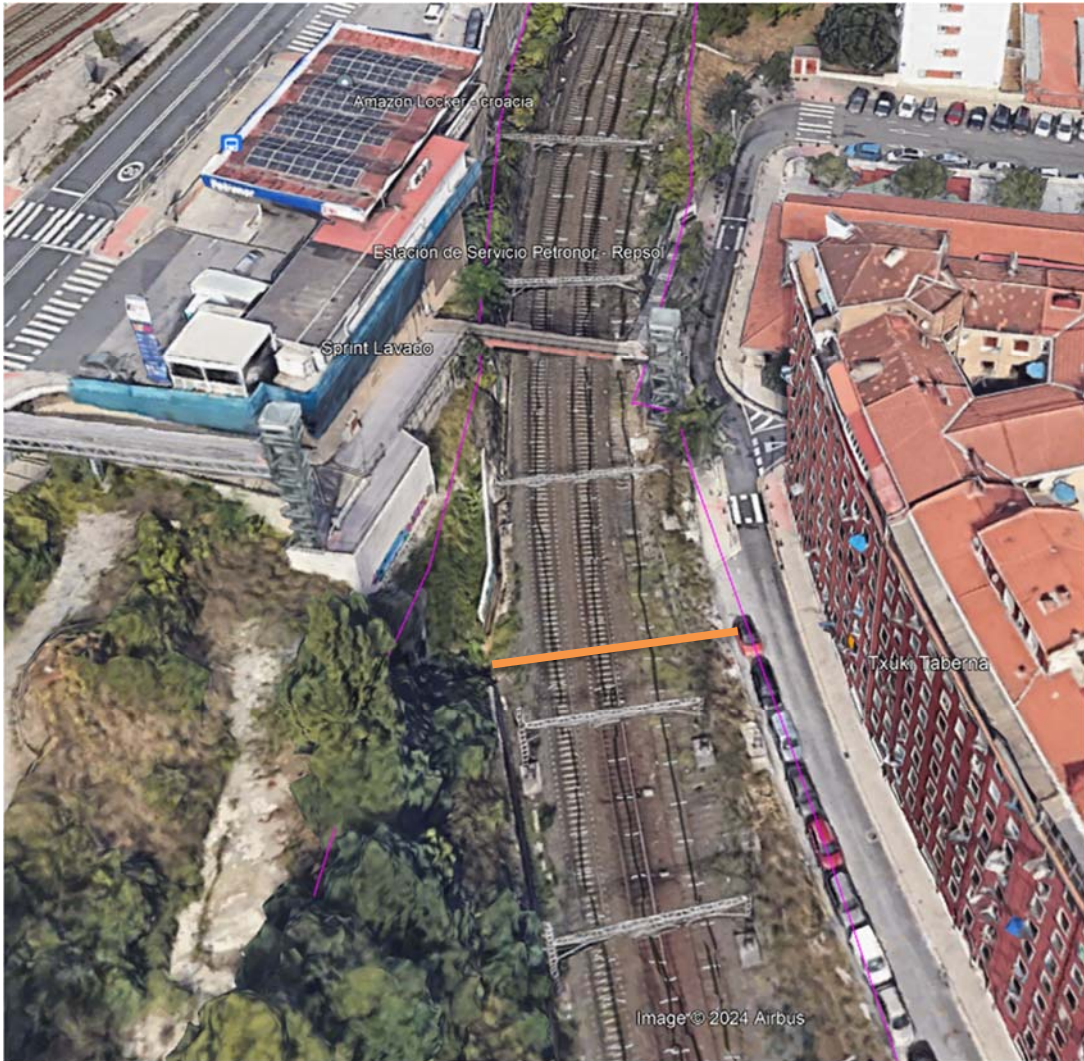
Tras la comunicación a Adif, el día 09 de febrero se realiza una inspección a la red de pluviales en el pozo existente en la calle Urgozo aguas abajo del drenaje transversal existente en la infraestructura ferroviaria en el P.K. 3+660.

En la inspección realizada mediante cámara CCVT se observa el colapso parcial del pozo de registro de la galería de pluviales en el entronque con el drenaje transversal de la vía. No se puede realizar una inspección más profunda del colector de pluviales por la cámara ni de la conducción transversal del drenaje bajo las vías 1, 2 y 4 de la línea, por este colapso parcial del pozo de la galería de pluviales. En las imágenes visualizadas in situ por la cámara, se observa la presencia de numerosos cascotes y piedras, denotándose un deterioro significativo de la conducción en este punto.
