**INFORME DE ESTADO DE INSTALACIONES Y EQUIPOS DEL POZO DE
CAPTACIÓN “LAS REJAS” EN SOCUÉLLAMOS (CIUDAD REAL)**

15 de junio de 2023

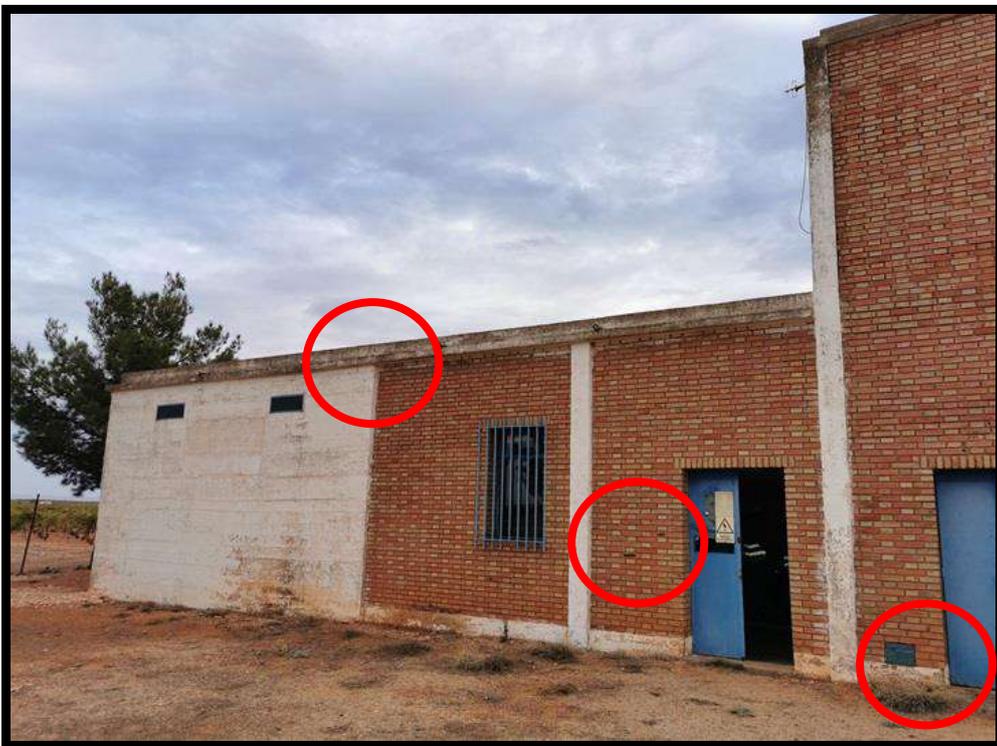
Imagen 1: Fachada principal edificio captación "Las Rejas"

La fachada principal del edificio presenta desperfectos de pintura en el muro exterior del depósito, así como grietas de diversa entidad que ponen de manifiesto la falta de mantenimiento.

El encuentro entre el muro del depósito y el almacén presenta desperfectos, así como los muros ejecutados con ladrillo visto, los cuales presentan desperfectos de diversa entidad.

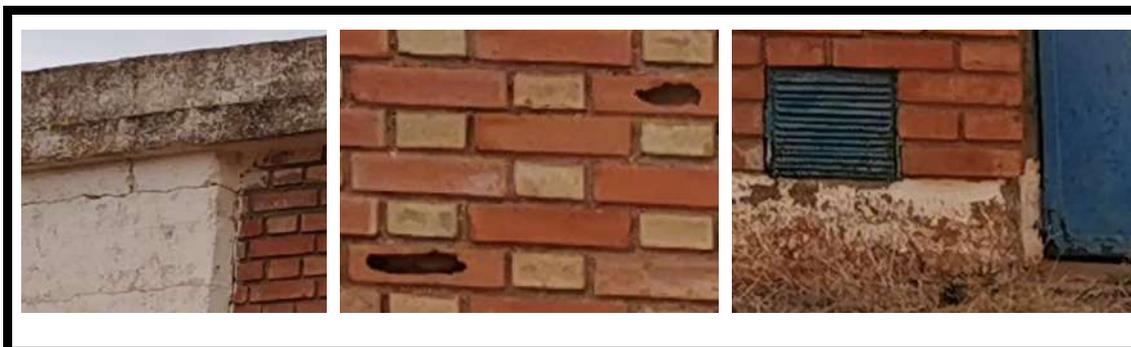
Imagen 2: Detalles de la imagen 1

Las puertas, rejillas y ventanas metálicas presentan falta de pintura y puntos de óxido. Los pilares de hormigón han perdido en algunos puntos por completo la pintura, acusando la falta de mantenimiento.

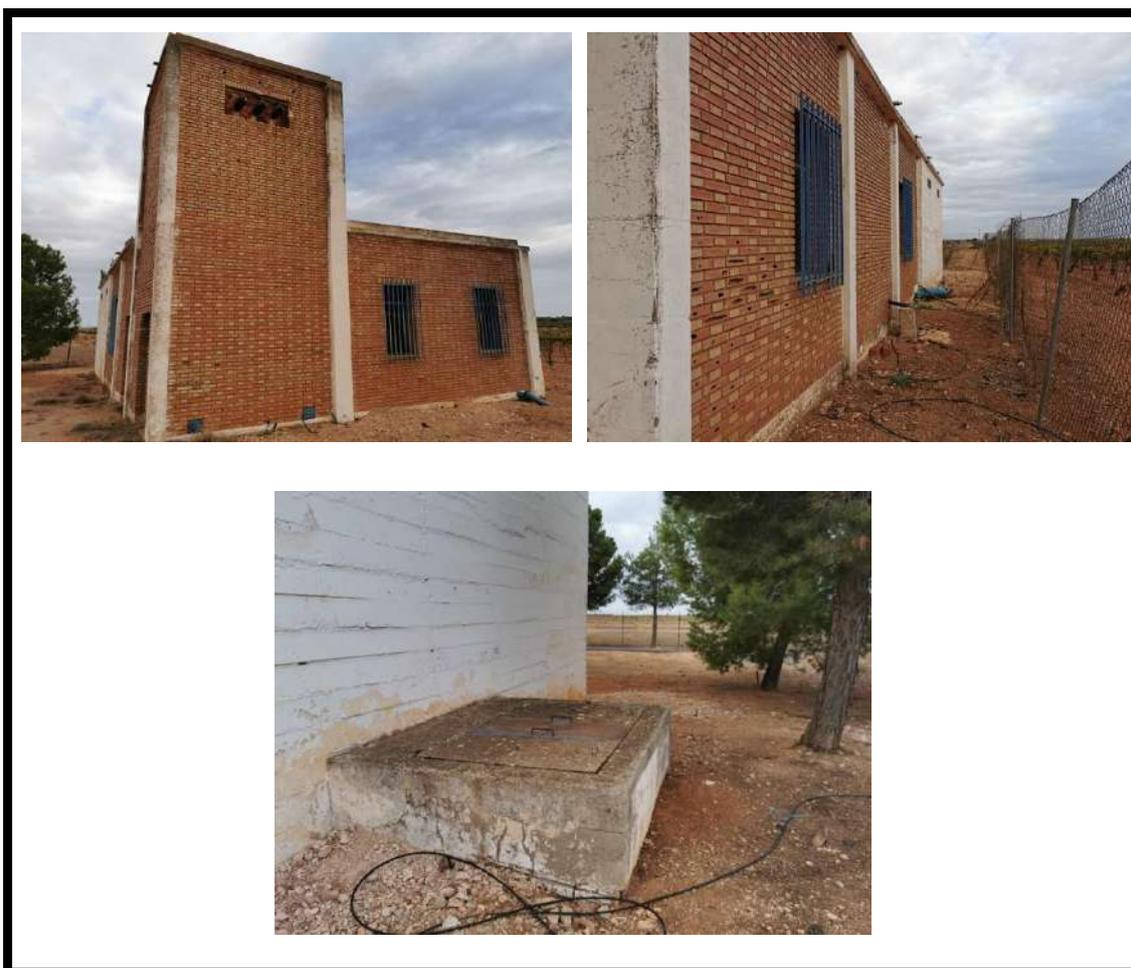
Imagen 3: Estado general exterior del edificio de captación

El resto de fachadas del edificio presentan desperfectos similares a los descritos en la fachada principal del edificio, tal y como puede apreciarse en las siguientes imágenes:

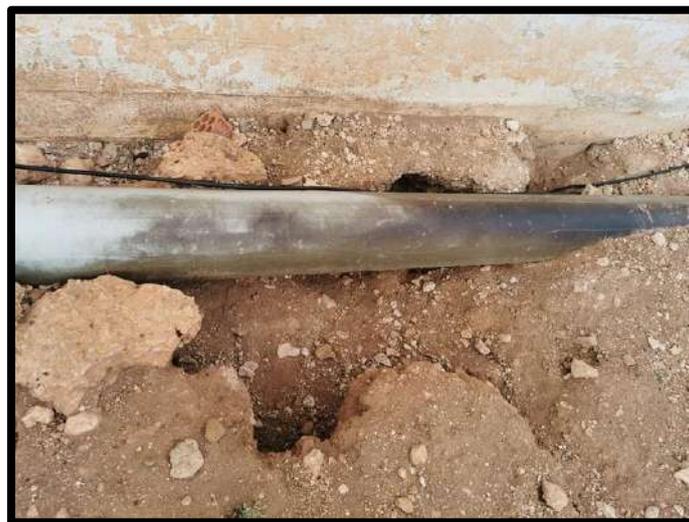
Imagen 4: Estado superficial tubería de bypass

La fachada este del muro de la sala de captación tiene dos calos al exterior, el primero correspondiente a la ventosa para purga de aire instalada aguas abajo del contador de agua, el segundo, para la tubería de bypass que acomete a la ETAP sin pasar por el depósito. La tubería de bypass (PVC DN200) a la salida de la sala se encuentra descubierta, lo que ha provocado con el paso de los años desperfectos en el acabado de esta como puede apreciarse en la siguiente imagen.

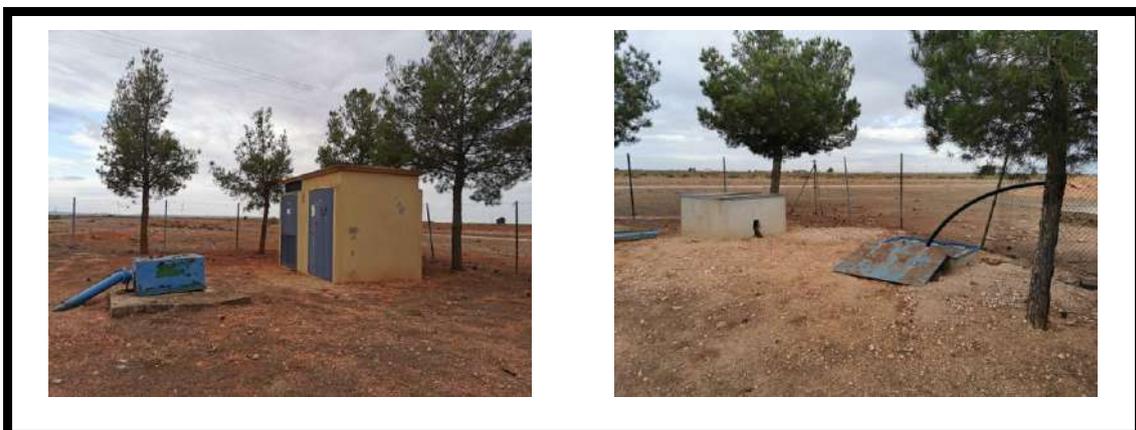
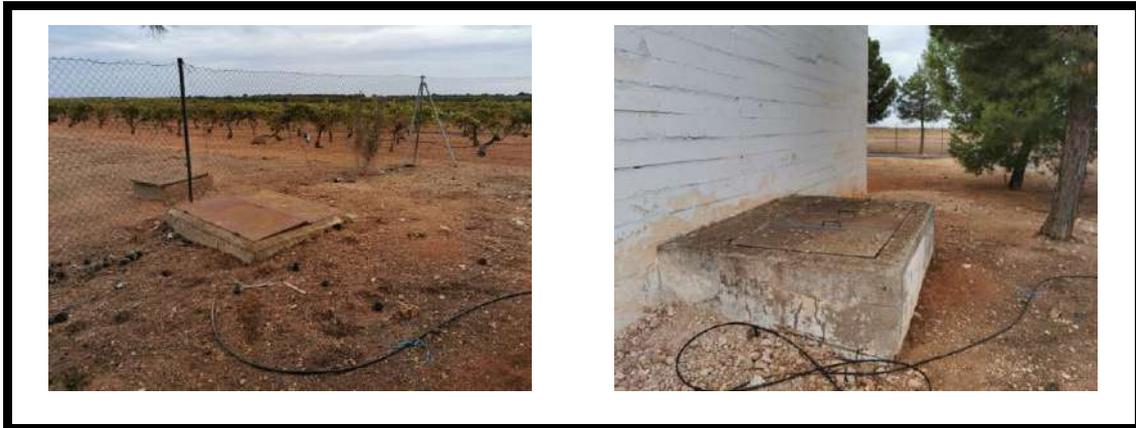
Imagen 5: Estado general arquetas exteriores

Las tapas metálicas de las arquetas exteriores se encuentran en mal estado, en algunos casos carecen de pintura y se encuentran totalmente oxidadas, el forjado en el que está apoyada está la tapa del pozo N°2 está deteriorado y presenta grietas de entidad, al igual que la arqueta de salida del depósito.

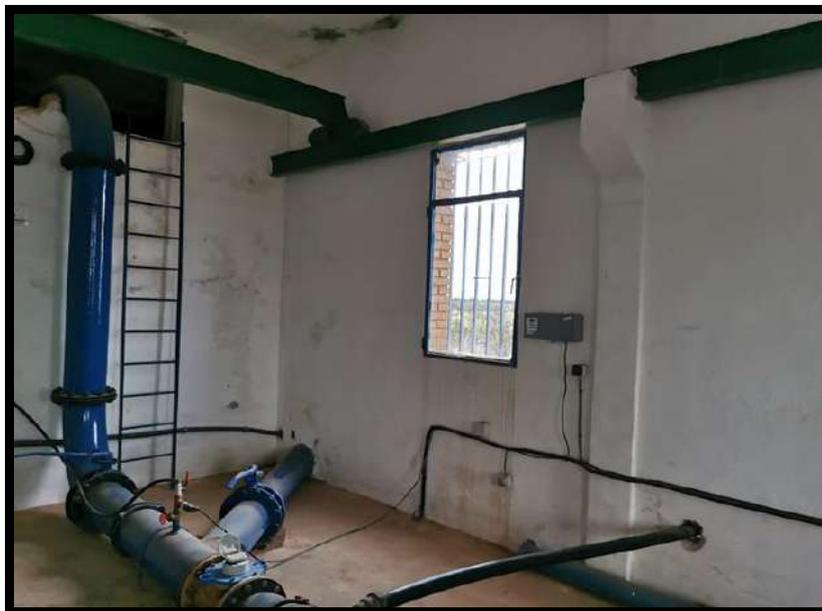
Imagen 6: Estado general interior edificio I

El interior del edificio de captación presenta desperfectos de pintura, humedades y falta de mantenimiento. Las tapas metálicas que cubren el pozo Nº1 han sido pintadas anteriormente, no obstante, no se ha llevado a cabo ningún tratamiento de la superficie, en consecuencia, se observa que el óxido está reapareciendo en la superficie.

La tornillería y elementos de unión hidráulicos presentan desperfectos de pintura y óxido, destacando el del contador de agua instalado en la impulsión.

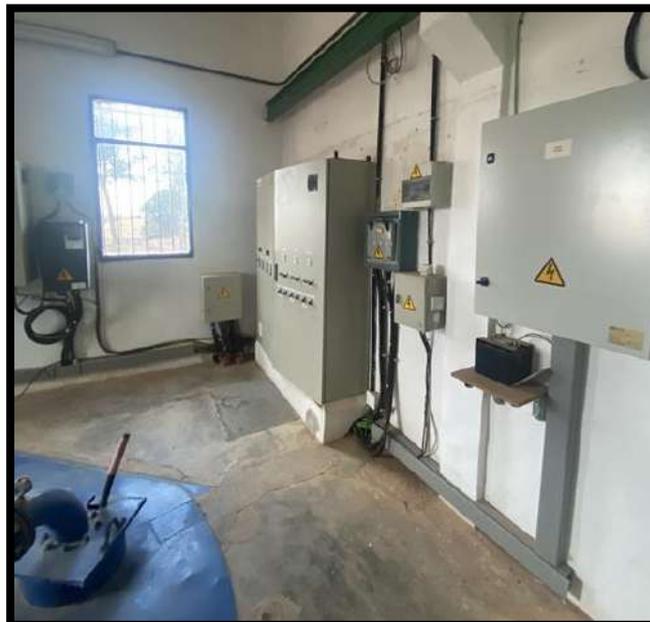
Imagen 8. Vista general cuadros eléctricos captación "Las Rejas"

Tras inspeccionar la instalación eléctrica se detectan varias deficiencias:

- La instalación carece de esquema unifilar.
- Los conductores de la instalación no son fácilmente identificables, no se respeta el código de colores según ITC-BT-19.
- Hay mangueras que se encuentran en punta sin encintar.
- Hay cuadros que presentan abundante suciedad y polvo.

En la instalación de baja tensión se detectan deficiencias de carácter reglamentario que requieren subsanación, se ha solicitado al explotador el informe de inspección periódica realizado por Organismo de Control Autorizado (OCA), pero no se ha recibido.

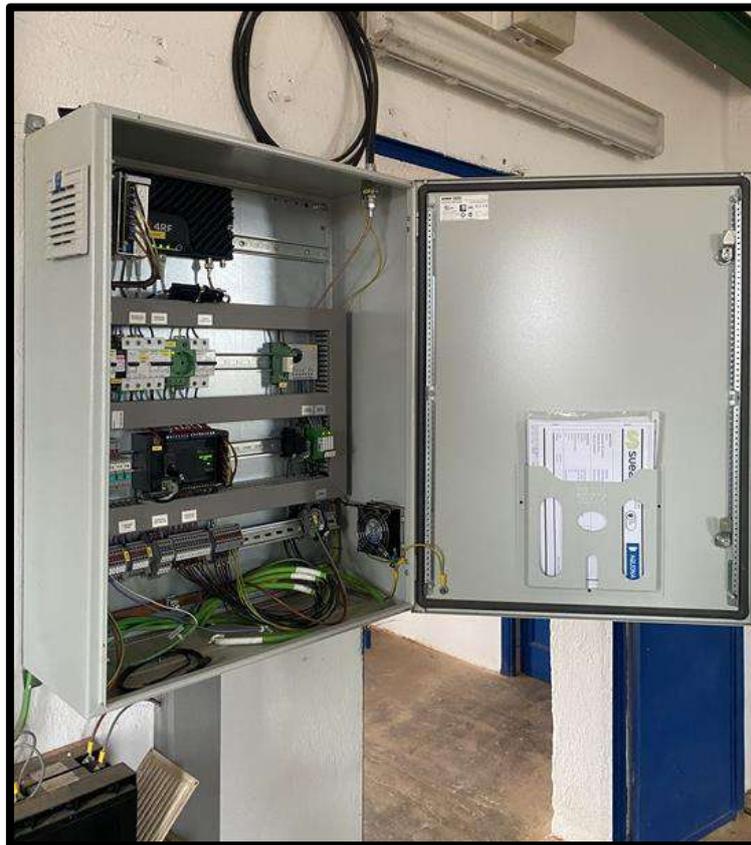
Imagen 9: Cuadro de automatización y telecontrol captación "Las Rejas"

El cuadro eléctrico encargado de la automatización y telecontrol de la infraestructura es de reciente fabricación, se solicita al explotador los esquemas multifilares de este, pero no se obtiene respuesta. Así mismo, se ha solicitado información y versión del sistema SCADA instalado, pero no se ha obtenido respuesta.

El PLC instalado es del fabricante Schneider Electric, gama Modicon M221. La maniobra se implementa mediante relés instalados en el cuadro existente que contiene las protecciones de las bombas de impulsión.

El telecontrol de la infraestructura se realiza vía radio a través de la emisora del fabricante 4RF modelo Aprisa SR instalada junto al PLC, desde el SCADA de la ETAP puede visualizarse el estado de la captación y modificar de consignas de funcionamiento.

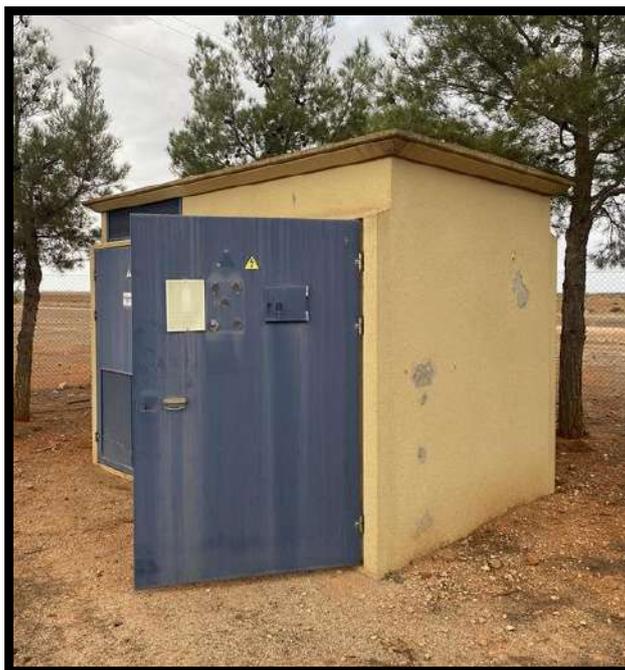
Imagen 10: CT 400 KVA

Tras inspeccionar el centro de transformación de abonado de 400 kVA de potencia desde el que se suministra energía en BT se detectan varias deficiencias:

- Presencia de abundante polvo y suciedad.
- Carece de esquema unifilar.
- Carece de enclavamientos de maniobra correctamente instalados.
- Material de seguridad (guantes) caducados.
- Altura de la parte inferior de las puertas de acceso (peatón y trafo) al terreno inferior a 20 cm.

En la instalación de alta tensión (excepto líneas) se detectan deficiencias de carácter reglamentario que requieren subsanación, se ha solicitado al explotador el informe de inspección periódica realizado por Organismo de Control Autorizado (OCA), pero no se ha recibido.

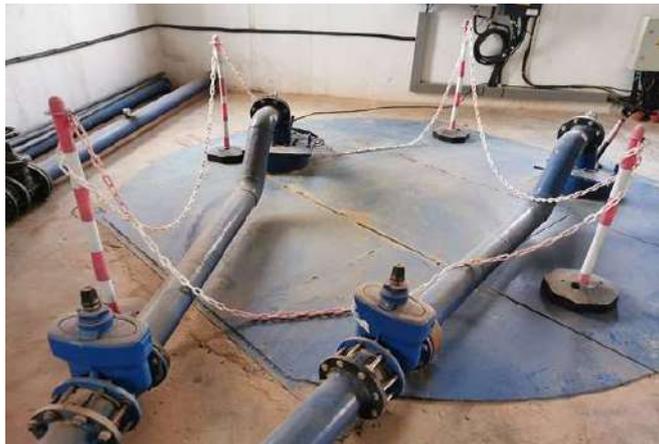
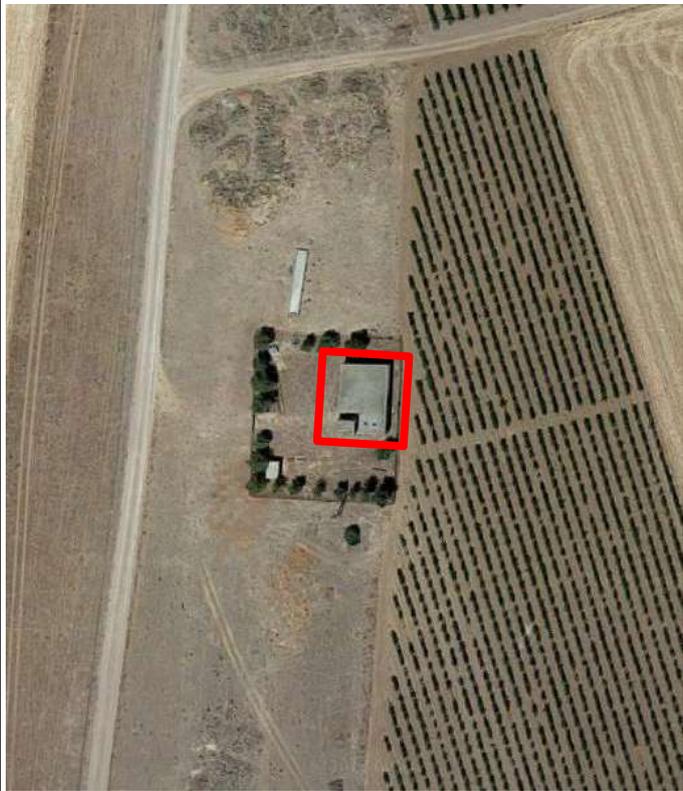
DQO		FICHA DE ESTADO DEL EQUIPO		CAPTACIÓN LAS REJAS	
EQUIPO:		BOMBA DE IMPULSIÓN Nº1 Y Nº2		CÓDIGO:	E1 / E2
VIDA ÚTIL TEÓRICA:		20	Años	PUESTA EN FUNCIONAMIENTO:	2008
DESCRIPCIÓN ESTADO:		NO ACCESIBLE, EQUIPO SUMERGIDO.

MANTENIMIENTO (M), REPARACIONES (R) Y SUSTITUCIONES (S) REALIZADAS:					
Nº:	FECHA:	DESCRIPCIÓN:			
1					
2					
3					
4					
PÉRDIDA VIDA ÚTIL (años)		CAUSAS PÉRDIDA			
3		El explotador no ha aportado el historial de mantenimiento del equipo.			
VIDA ÚTIL RESTANTE (años)	COSTE SUSTITUCIÓN DEL EQUIPO (PEM)	VALOR ACTUAL DEL EQUIPO	TIEMPO SIN MANTENIMIENTO		
1	41.169,31 €	2.058,47 €	-		
LABORES DE MANTENIMIENTO NECESARIAS:					
<ul style="list-style-type: none"> · CORRECTA LUBRICACIÓN DEL MOTOR, ZONA DE OBTURACIÓN Y COJINETES · CONTROL DE CONSUMO DEL MOTOR Y TENSIÓN, MEDIDA DE AISLAMIENTO CONDUCTOR · CONTROL DE ACEITE, DISPOSITIVOS DE SEGURIDAD Y RECUBRIMIENTO 					
INPECCIÓN REALIZADA POR:			FDO:

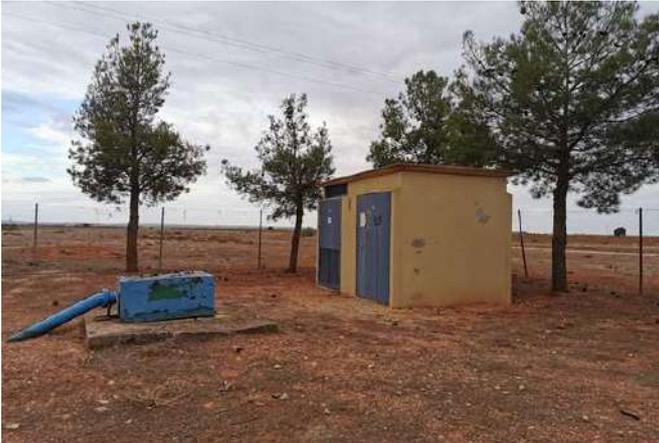
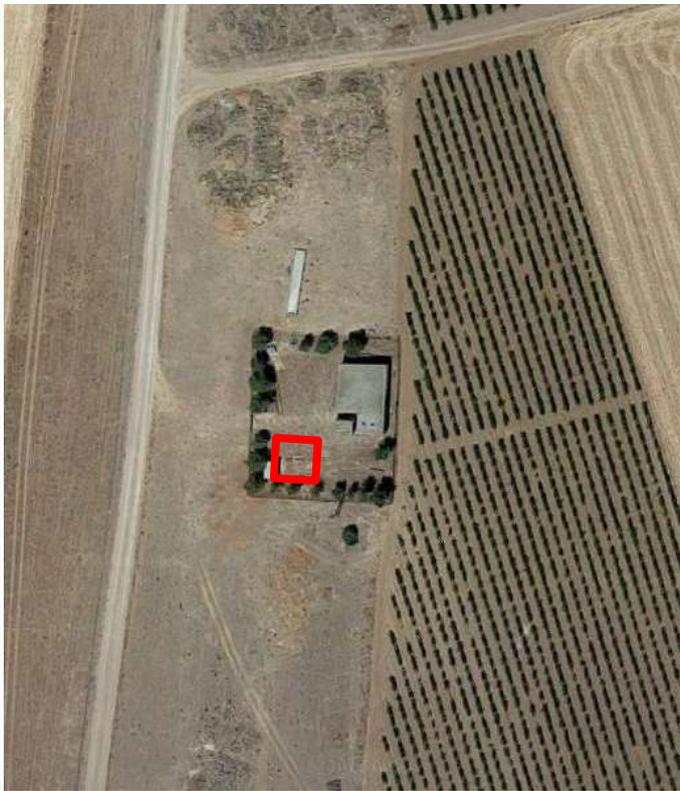
DQO		FICHA DE ESTADO DEL EQUIPO		CAPTACIÓN LAS REJAS	
EQUIPO:		BOMBA DE IMPULSIÓN Nº3		CÓDIGO:	E3
VIDA ÚTIL TEÓRICA:		20	Años	PUESTA EN FUNCIONAMIENTO:	2008
DESCRIPCIÓN ESTADO:		NO ACCESIBLE, EQUIPO SUMERGIDO.

MANTENIMIENTO (M), REPARACIONES (R) Y SUSTITUCIONES (S) REALIZADAS:					
Nº:	FECHA:	DESCRIPCIÓN:			
1					
2					
3					
4					
PÉRDIDA VIDA ÚTIL (años)		CAUSAS PÉRDIDA			
1		El explotador no ha aportado el historial de mantenimiento del equipo.			
VIDA ÚTIL RESTANTE (años)	COSTE SUSTITUCIÓN DEL EQUIPO (PEM)	VALOR ACTUAL DEL EQUIPO	TIEMPO SIN MANTENIMIENTO		
3	20.584,66 €	1.029,23 €	-		
LABORES DE MANTENIMIENTO NECESARIAS:					
<ul style="list-style-type: none"> · CORRECTA LUBRICACIÓN DEL MOTOR, ZONA DE OBTURACIÓN Y COJINETES · CONTROL DE CONSUMO DEL MOTOR Y TENSIÓN, MEDIDA DE AISLAMIENTO CONDUCTOR · CONTROL DE ACEITE, DISPOSITIVOS DE SEGURIDAD Y RECUBRIMIENTO 					
INPECCIÓN REALIZADA POR:			FDO:

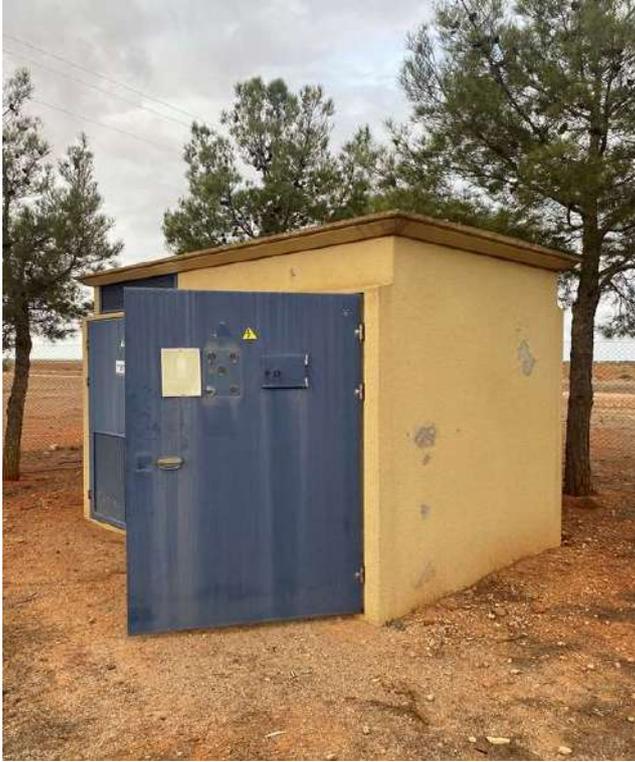
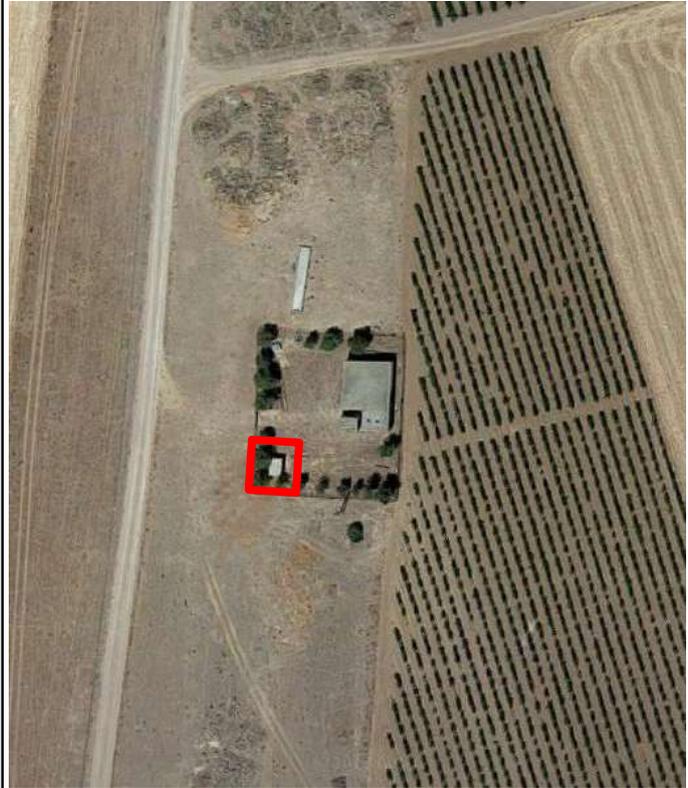
EQUIPO:	CENTRO DE TRANSFORMACIÓN		CÓDIGO:	CT.1
VIDA ÚTIL TEÓRICA:	25	Años	PUESTA EN FUNCIONAMIENTO:	2008
DESCRIPCIÓN ESTADO:	FALTA DE MANTENIMIENTO Y LIMPIEZA, EQUIPOS DE SEGURIDAD CADUCADOS, NO DISPONE DE ESQUEMA UNIFILAR, NO DISPONE DE LIBRO DE MANTENIMIENTO EN CT NI APM EN INSTALACIÓN, NO DISPONE DE ENCLAVAMIENTOS EN CELDA CORRECTAMENTE INSTALADOS.

INSPECCIÓN PERIÓDICA POR OCA CADA 3 AÑOS. NO APORTADA POR EL CLIENTE.

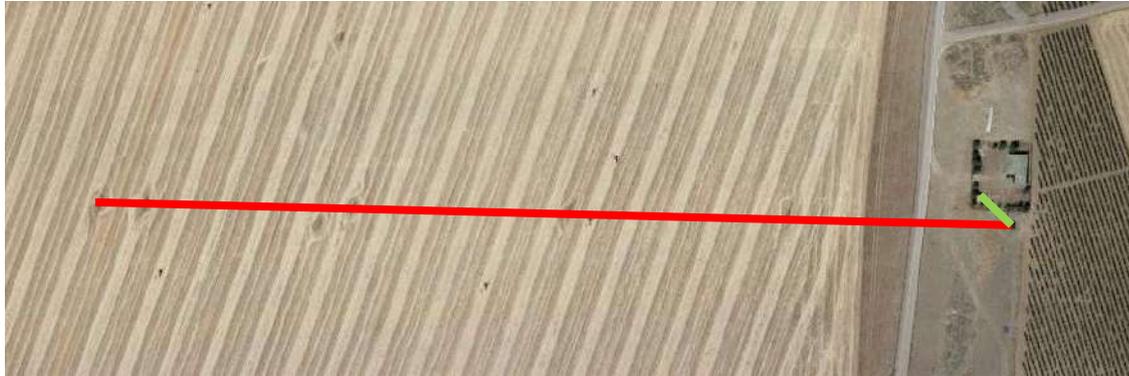
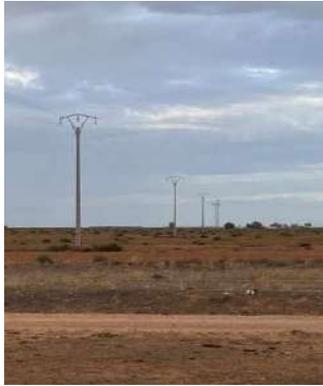
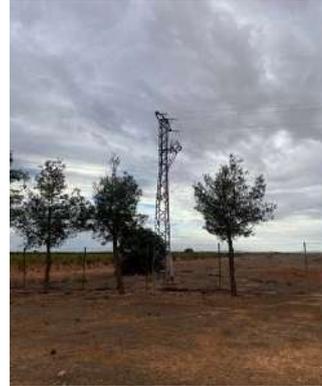
EQUIPO:	LÍNEA ELÉCTRICA DE MEDIA TENSIÓN (TRAMO AÉREO Y SUBTERRÁNEO)		CÓDIGO:	LEMT.1
VIDA ÚTIL TEÓRICA:	50	Años	PUESTA EN FUNCIONAMIENTO:	2008
DESCRIPCIÓN ESTADO:	EL CLIENTE NO APORTA LIBRO DE MANTENIMIENTO NI APM, TAMPOCO ACTAS DE INSPECCIÓN PERIÓDICAS.

INSPECCIÓN PERIÓDICA POR OCA CADA 3 AÑOS. NO APORTADA POR EL CLIENTE.
