## ***FOTOGRAFÍAS***

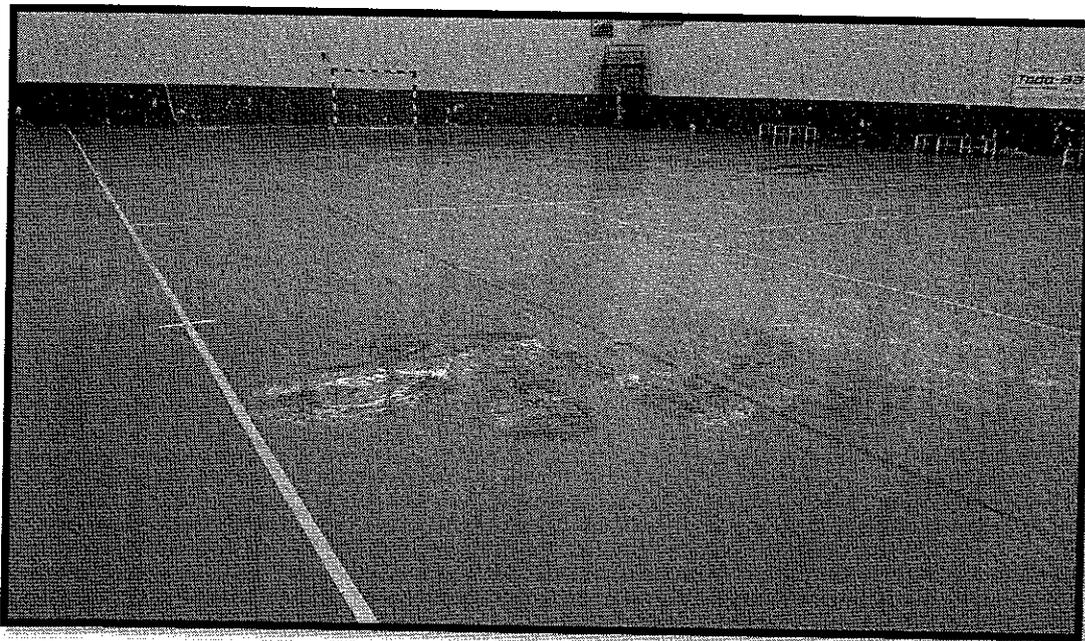
*CHARCOS PRODUCIDOS POR LA LLUVIA EN EL INTERIOR DEL PABELLÓN*

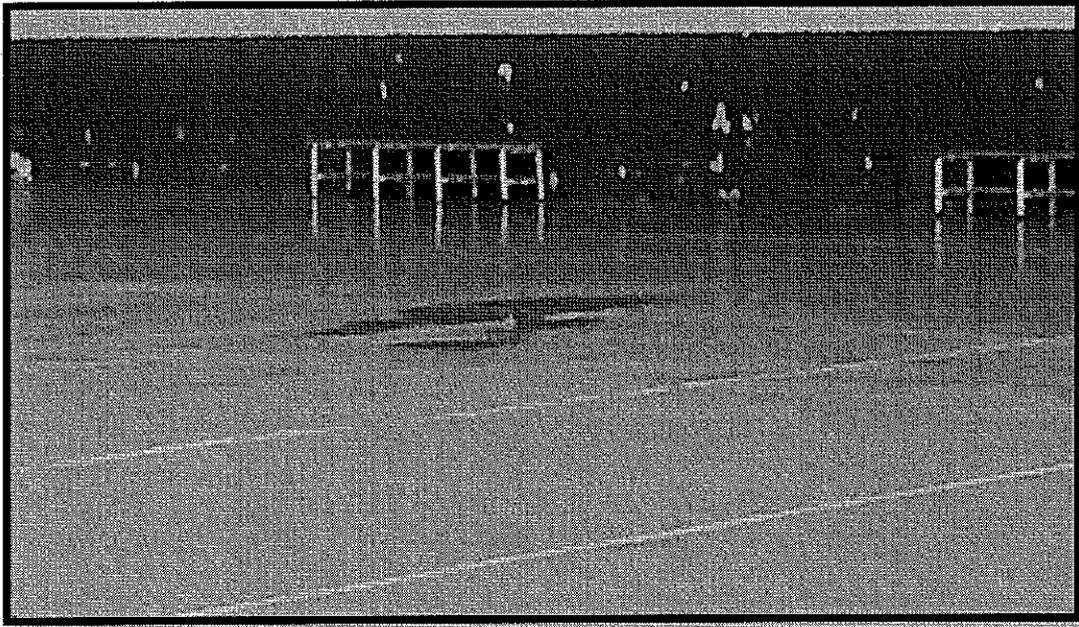
**CHARCOS DE AGUA DE LLUVIA EN EL INTERIOR DEL PABELLÓN**

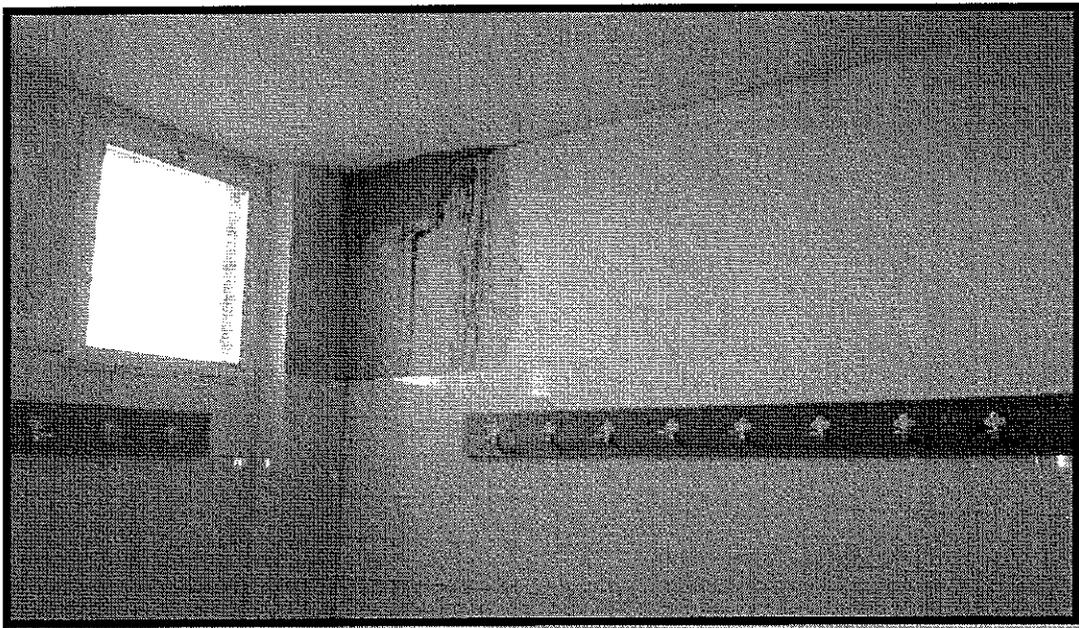
**HUMEDADES EN LOS VESTUARIOS PROVENIENTES DE LA CUBIERTA PLANA**

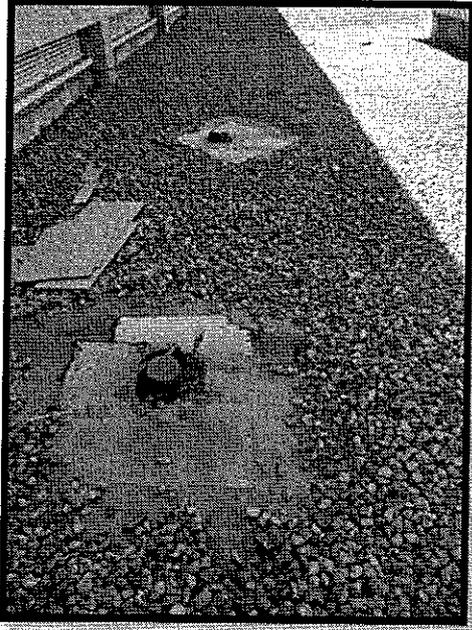
***DESAGÜES DE LA CUBIERTA PLANA***

***DEFECTOS EN ENCUNTROS CON  
PARAMENTOS***

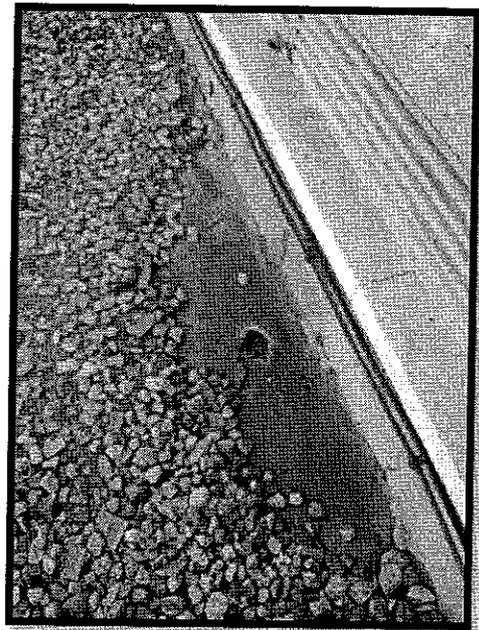
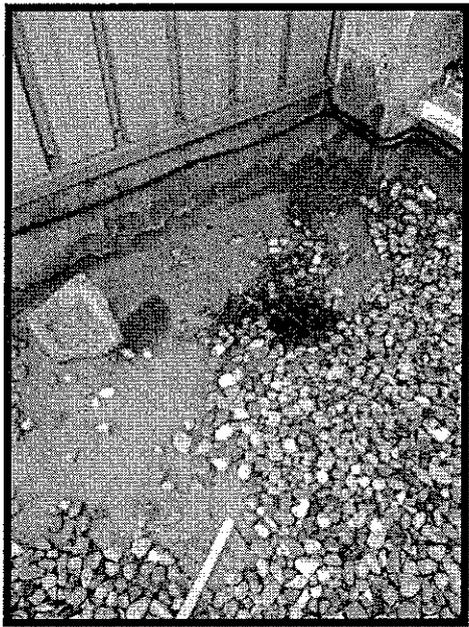
***ENCUENTROS CON PARAMENTOS CON DESPERFECTOS***

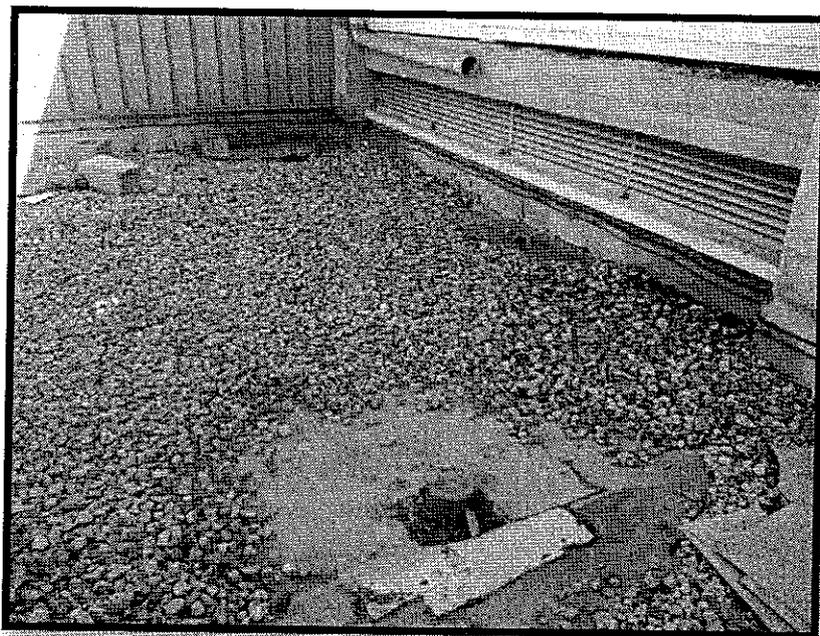
*DESAGÜES Y ENCUENTROS VERTICALES*

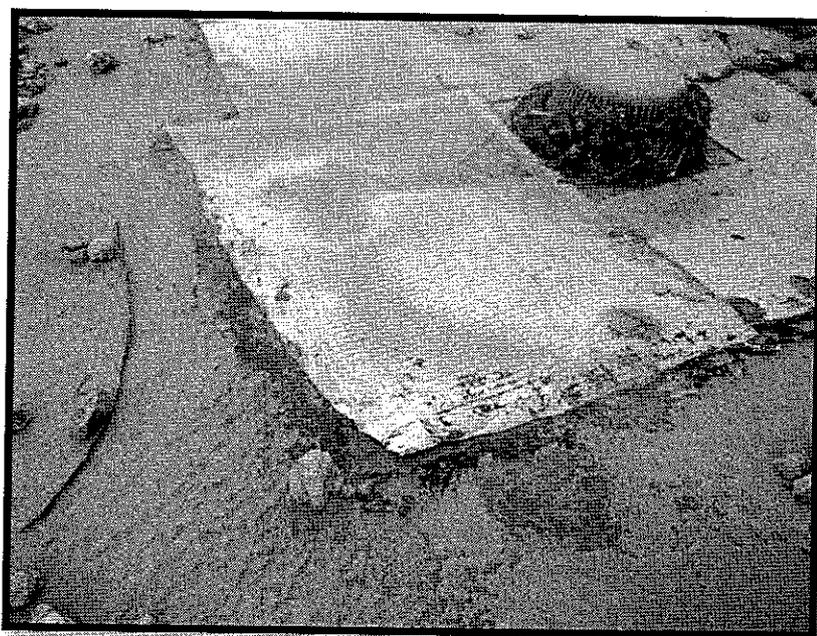
*REFUERZO DE UN DESAGÜE DEFECTUOSO*

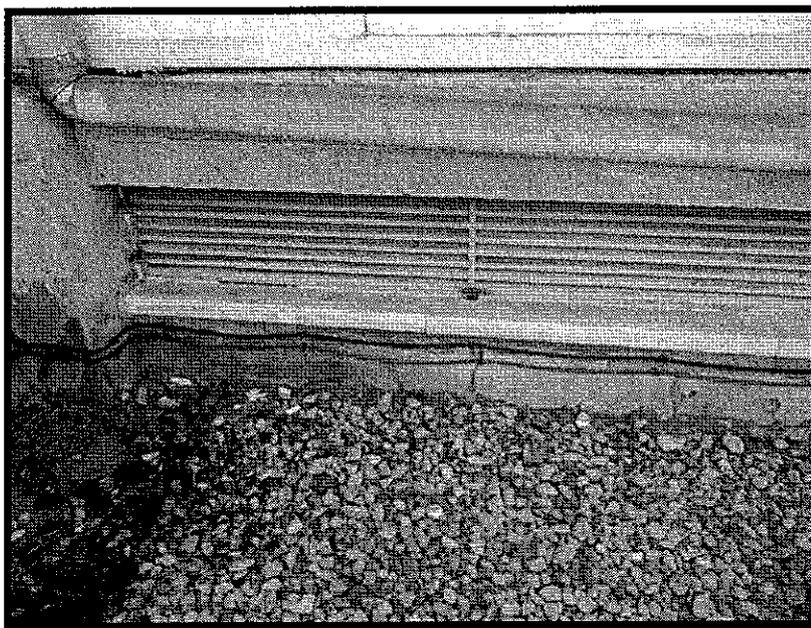
***ENCUENTRO CON PARAMENTO VERTICAL***

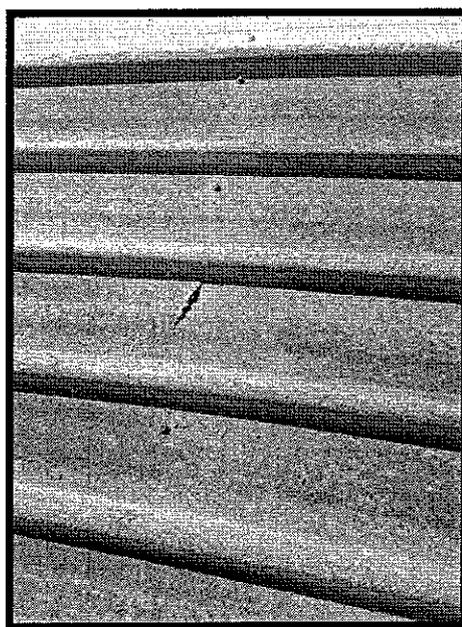
***VISTA DE PLACA DE LUCERNARIO CON GRIETA***

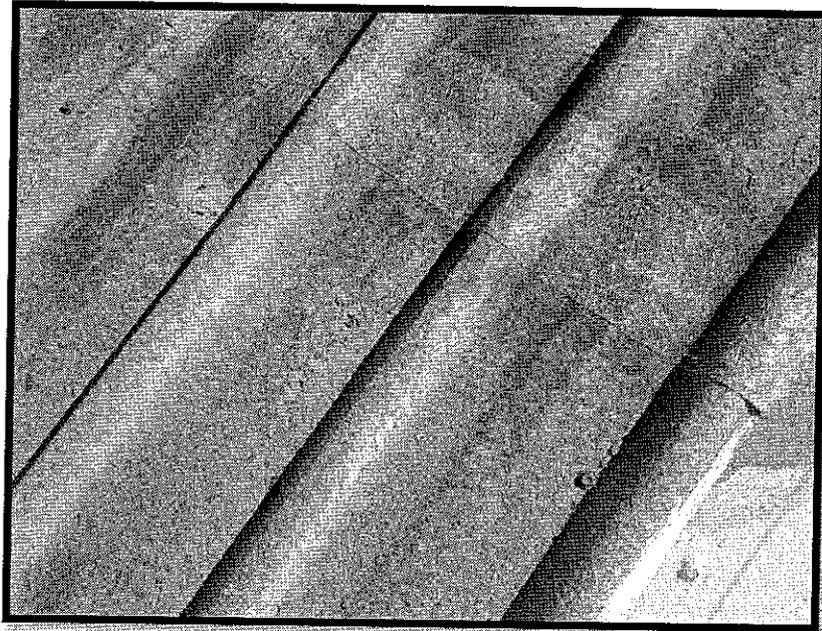
*UNIÓN DE PLACAS DEL LUCERNARIO*

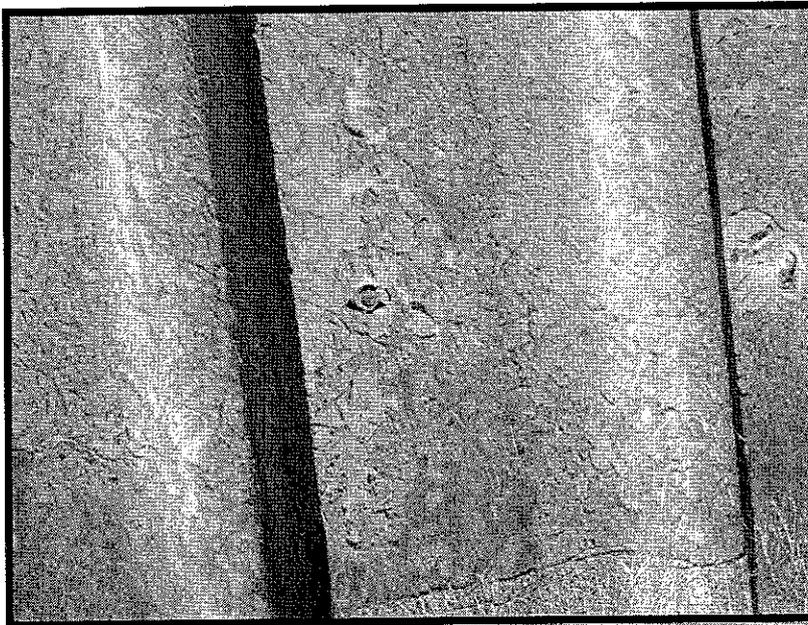
**TORNILLOS DE FIJACIÓN DE LAS PLACAS DEL LUCERNARIO**
