IEEV **INFORME DE EVALUACIÓN DEL EDIFICIO DE VIVIENDAS COMUNITAT VALENCIANA**

EDIFICIO:	NAVARREGUI 7
REFERENCIA CATASTRAL:	4032023YH2543S
MUNICIPIO:	Sant Joan d'Alacant
PROVINCIA:	Alicante/Alacant
PERSONAL REDACTOR:	MARIA BEGOÑA PEREZ VALERO
FECHA INSPECCIÓN:	11/09/2023
FECHA REDACCIÓN:	02/10/2023
TIPO DE INFORME:	Referencia catastral completa

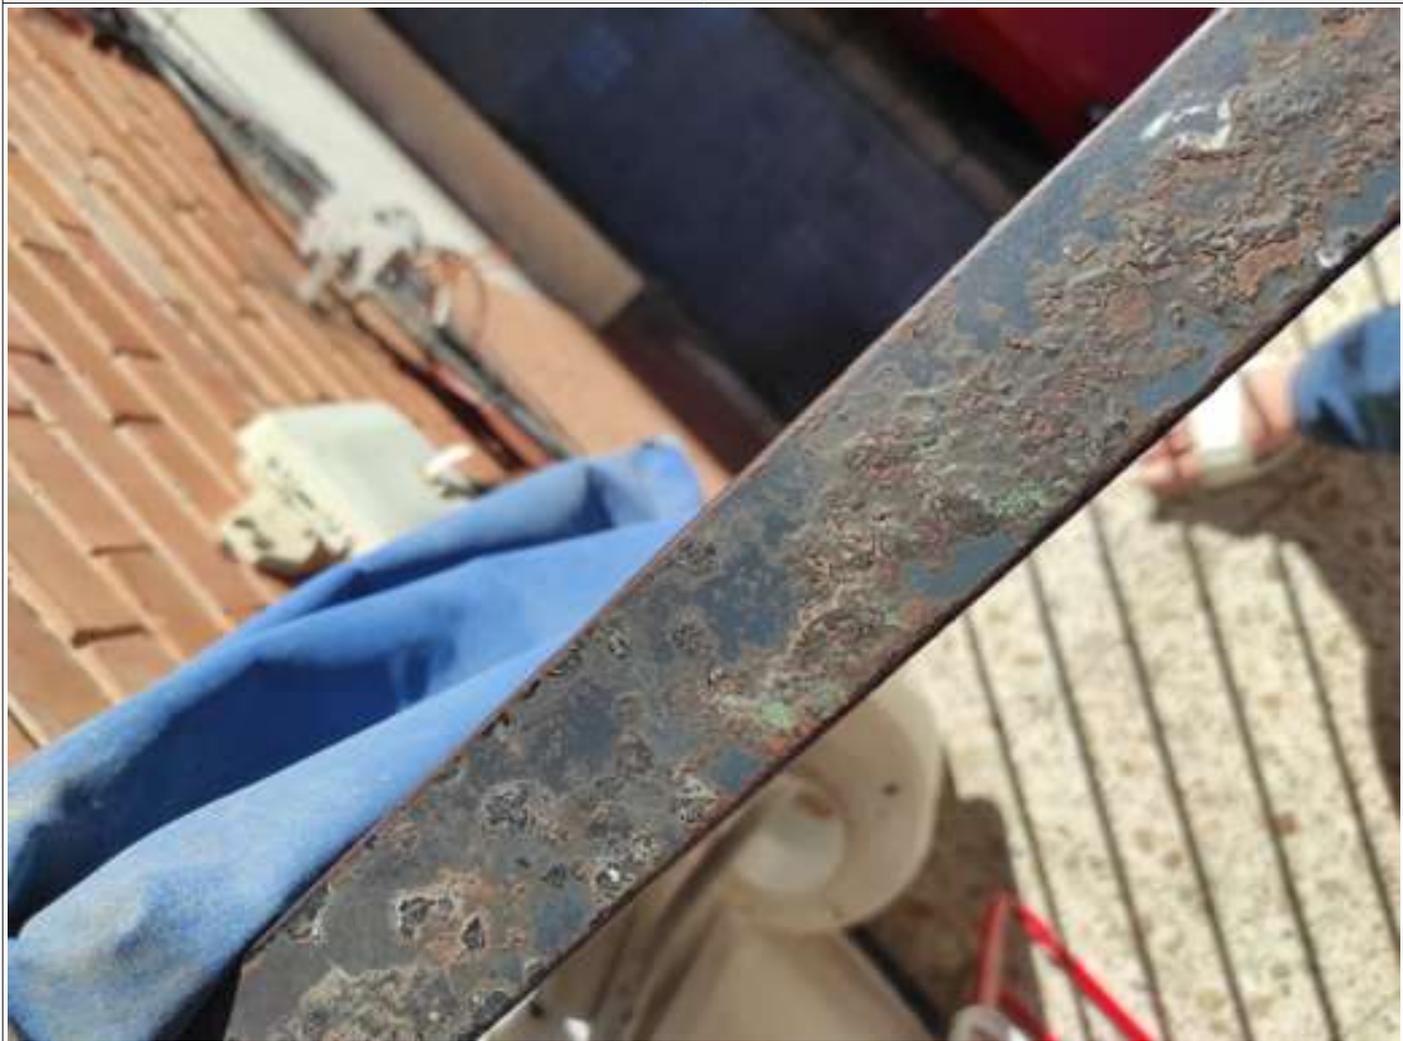
Lesión 1

Elemento Afectado: Carpintería	Código Identificativo de la lesión: LS [FC] d_oxi01
Grupo de lesión: Degradaciones y deficiencias	Subgrupo de lesión: Oxidación y corrosión
Localización: Elementos metálicos de cerrajería incluso ocultos, afectando principalmente a los de hierro y acero, aunque también puede afectar al aluminio

Síntomas: - Herrumbre en hierro o acero y oxidación en aluminio. Posible formación de chorretes.	
Causa probable del daño: - Oxidación superficial general. En los de hierro y acero, hidroxidación posterior al humedecerse.	
ID-Importancia del daño: Moderado	ED-Extensión del daño: Entre 50% y 75%
AP-Actuaciones y plazos: MNT: Mantenimiento	Existe riesgo inminente: No
Ubicación y Observaciones: Barandillas metálicas de balcones

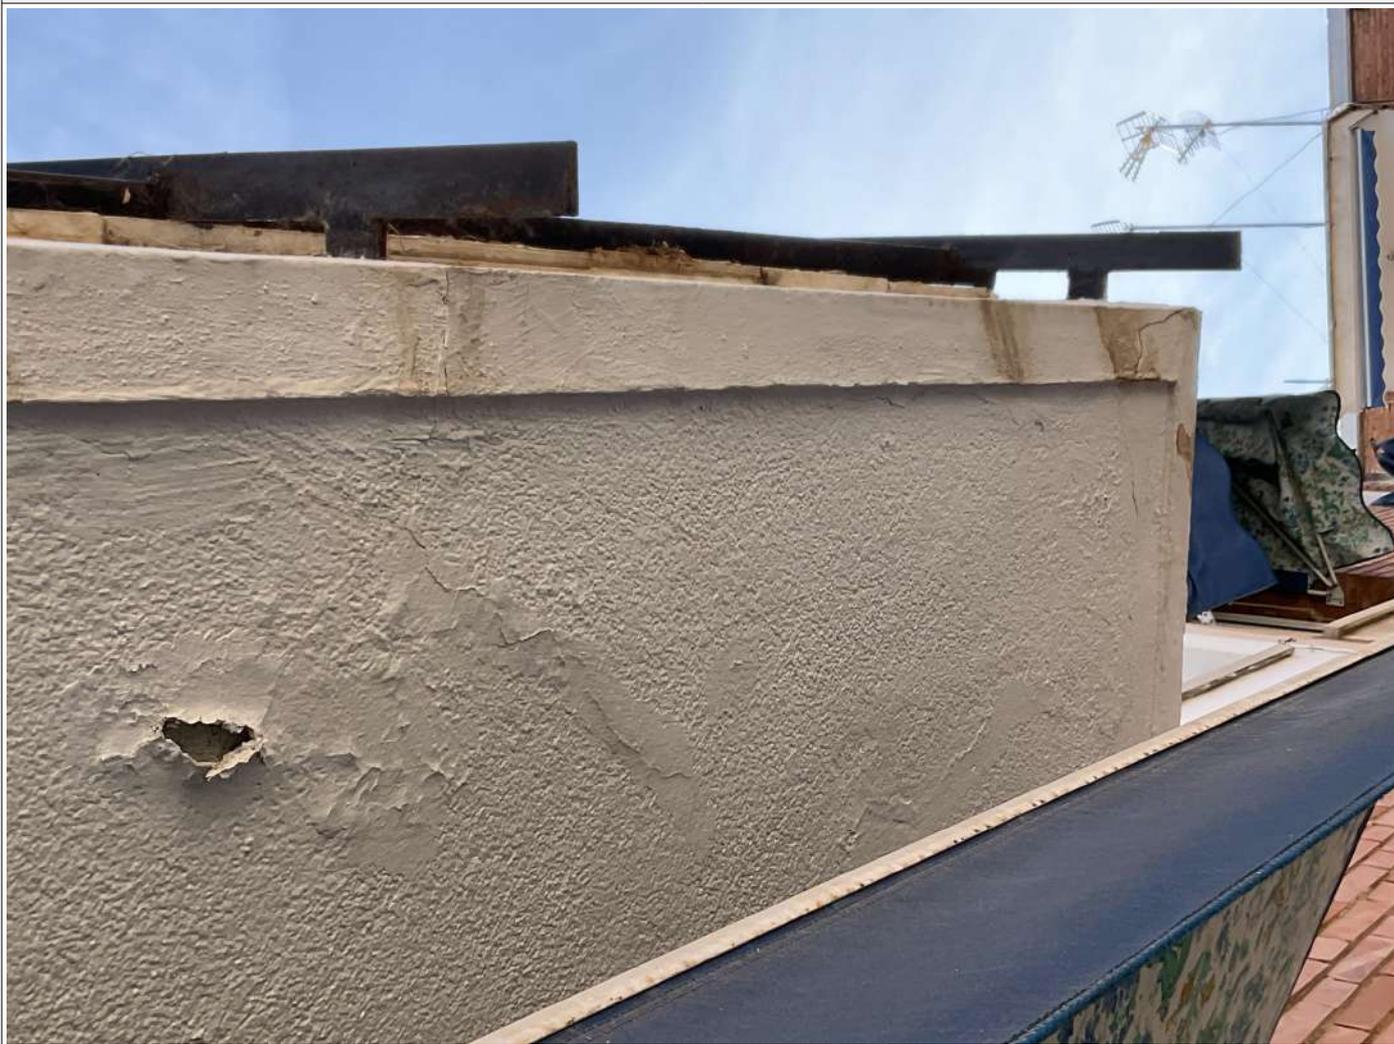
Lesión 2

Elemento Afectado: Acabado Exterior	Código Identificativo de la lesión: LS [FC] d_efi01
Grupo de lesión: Degradaciones y deficiencias	Subgrupo de lesión: Erosión física
Localización: Acabados en las zonas más expuestas (coronación y elementos salientes) y en plataformas horizontales	
Síntomas: - Alteración y pérdida de masa de la superficie del acabado.	
Causa probable del daño: - Consecuencia de la acción del agua , con lixiviación de cementantes y disgregación por helada en los materiales porosos exteriores.	
ID-Importancia del daño: Moderado	ED-Extensión del daño: Entre 25% y 50%
AP-Actuaciones y plazos: INTm: Intervención a medio plazo	Existe riesgo inminente: No
Ubicación y Observaciones: Deterioro de la pintura bajo por fallo de estanqueidad de balcones

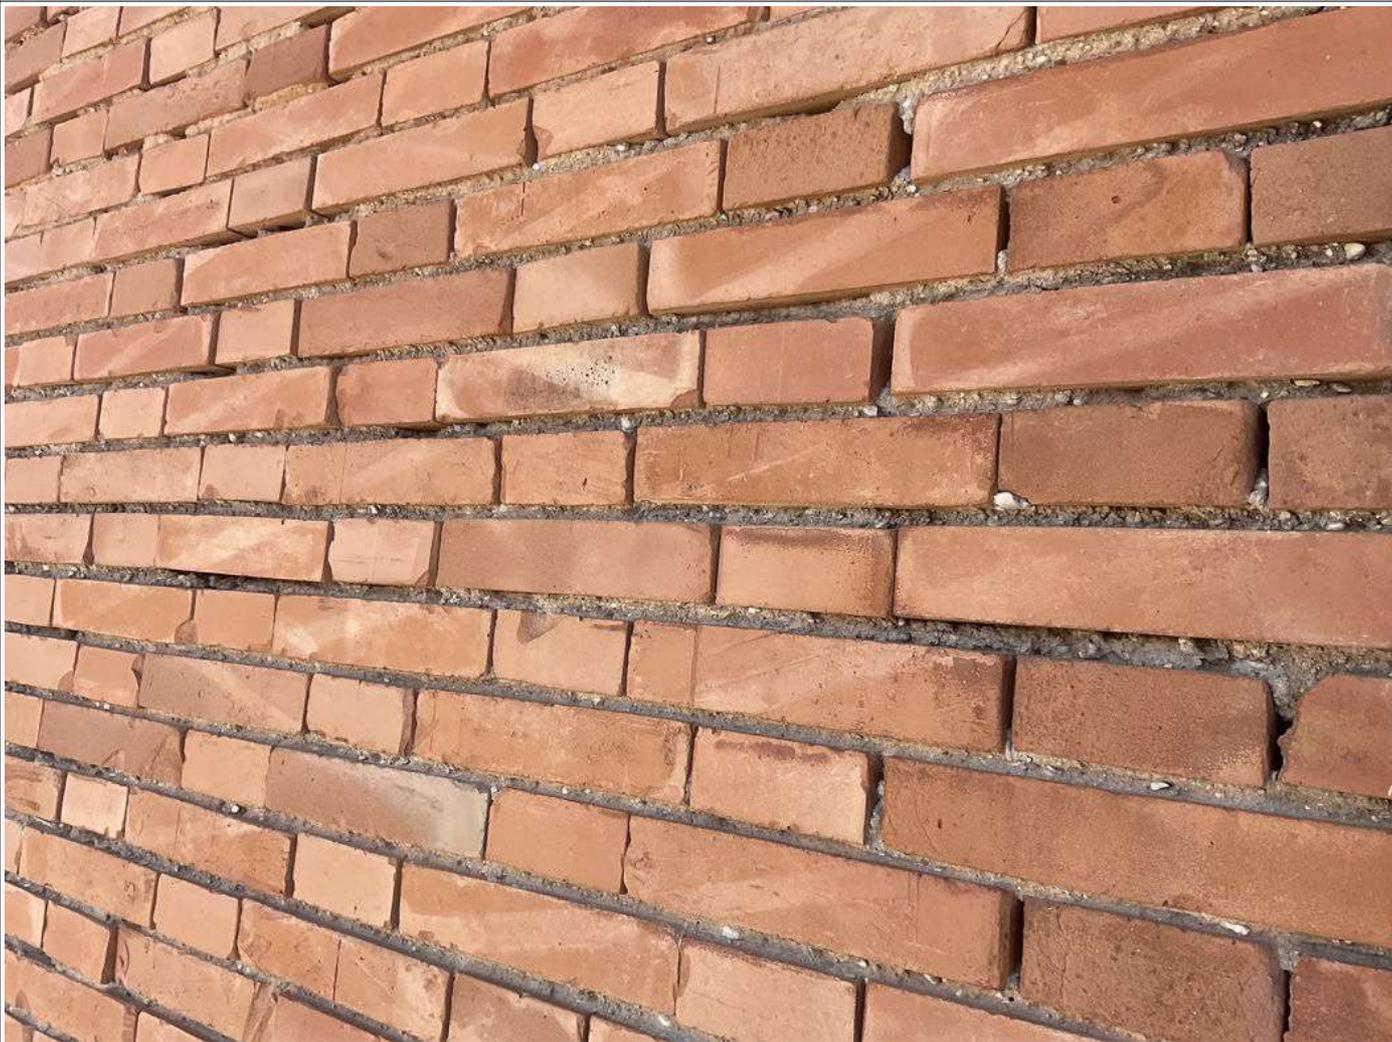
Lesión 3

Elemento Afectado: Soporte	Código Identificativo de la lesión: LS [FC] d_equ01
Grupo de lesión: Degradaciones y deficiencias	Subgrupo de lesión: Erosión química
Localización: Cualquier punto o zona de fachada que sufre lesiones de humedad, y con buen nivel de exposición.	
Síntomas: - Pérdida de material con arenización.	
Causa probable del daño: - Lixiviación del material cementante por el agua en areniscas, calizas y morteros de juntas, Puede aparecer de forma simultánea con la heladicidad.	
ID-Importancia del daño: Moderado	ED-Extensión del daño: Entre 75% y 100%
AP-Actuaciones y plazos: INTm: Intervención a medio plazo	Existe riesgo inminente: No
Ubicación y Observaciones: Perdida generalizada del cemento de las juntas de los paños de cara vista

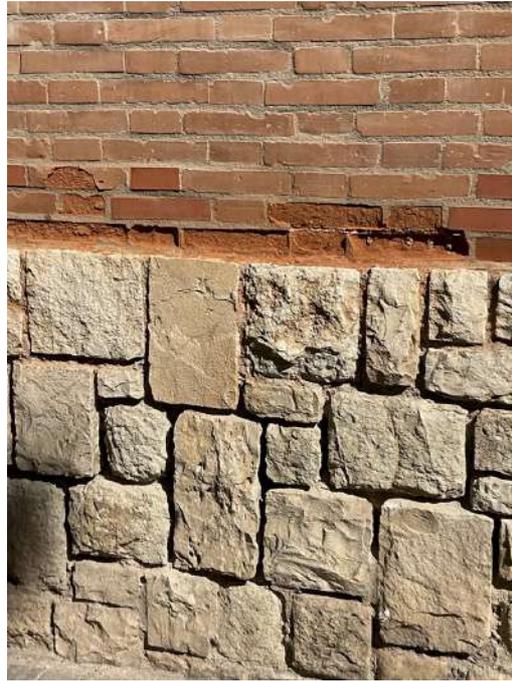
Lesión 4

Elemento Afectado: Soporte	Código Identificativo de la lesión: LS [FC] h_cap01
Grupo de lesión: Humedad	Subgrupo de lesión: Capilar
Localización: Zócalo. Arranque de fachadas	
Síntomas: - Manchas. - Erosión física. - Desprendimientos. - Eflorescencias.	
Causa probable del daño: - Humedad que proviene del terreno o del saneamiento y que se evapora a través de fachada.	
ID-Importancia del daño: Moderado	ED-Extensión del daño: Entre 50% y 75%
AP-Actuaciones y plazos: INTm: Intervención a medio plazo	Existe riesgo inminente: No
Ubicación y Observaciones: Humedad por capilaridad en fachada de planta baja, por falta de estanqueidad del colector o instalaciones enterradas.

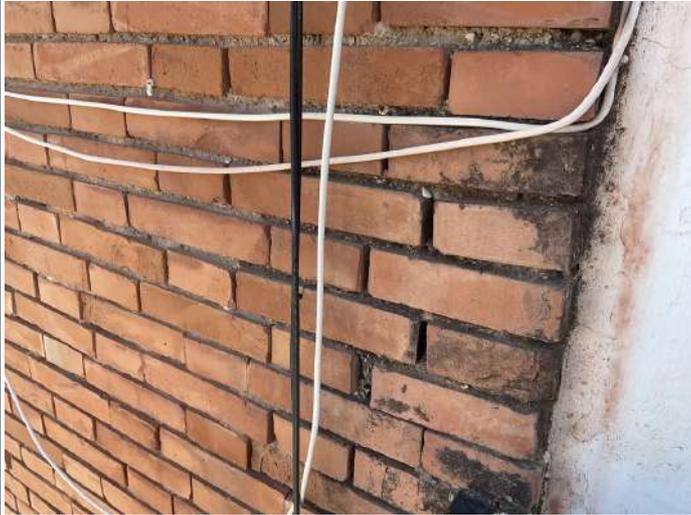
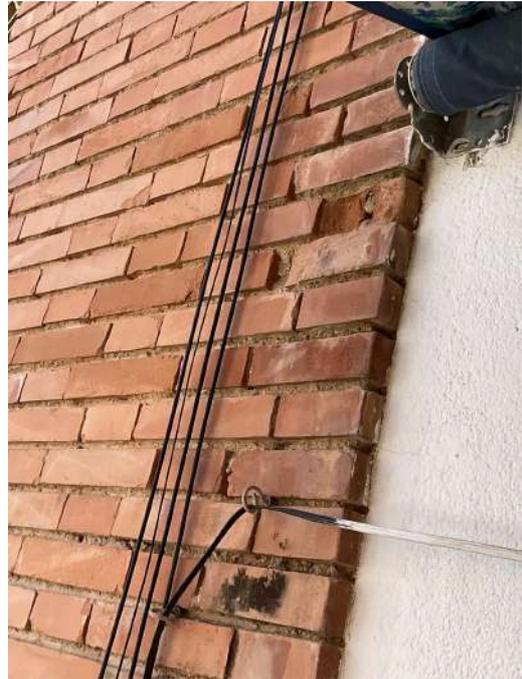
Lesión 5

Elemento Afectado: Soporte	Código Identificativo de la lesión: LS [FC]* d_efi26	
Grupo de lesión: Degradaciones y deficiencias	Subgrupo de lesión: Erosión física	
Localización: Fabricas de cara vista.		
Síntomas: Degradación del ladrillo cara vista con arenización y esfoliación.		
Causa probable del daño: Acción del agua y exposición exterior.		
ID-Importancia del daño: Moderado	ED-Extensión del daño: Entre 75% y 100%	
AP-Actuaciones y plazos: INTm: Intervención a medio plazo	Existe riesgo inminente: No	
Ubicación y Observaciones: Degradación generalizada del ladrillo cara vista de fachada

Elemento:	Localización:	Síntomas:	Ubicación y Observaciones:
Fachada_1/Soporte	Cualquier punto o zona de fachada que sufre lesiones de humedad, y con buen nivel de exposición.	- Pérdida de material con arenización.	Perdida generalizada del cemento de las juntas de los paños de cara vista
Fachada_2/Acabado Exterior	Paños ciegos bajo cambio de plano como ventanas, molduras, etc	- "Chorretones limpios" sobre ensuciamiento por depósito, o "chorretones sucios" sobre paños limpios, producidos por lavado.	Envejecimiento de acabados
Fachada_1/Acabado Exterior	Acabados en las zonas más expuestas (coronación y elementos salientes) y en plataformas horizontales	- Alteración y pérdida de masa de la superficie del acabado.	Deterioro de la pintura bajo por fallo de estanqueidad de balcones
Fachada_1/Soporte	Fabricas de cara vista.	Degradación del ladrillo cara vista con arenización y esfoliación.	Degradación generalizada del ladrillo cara vista de fachada

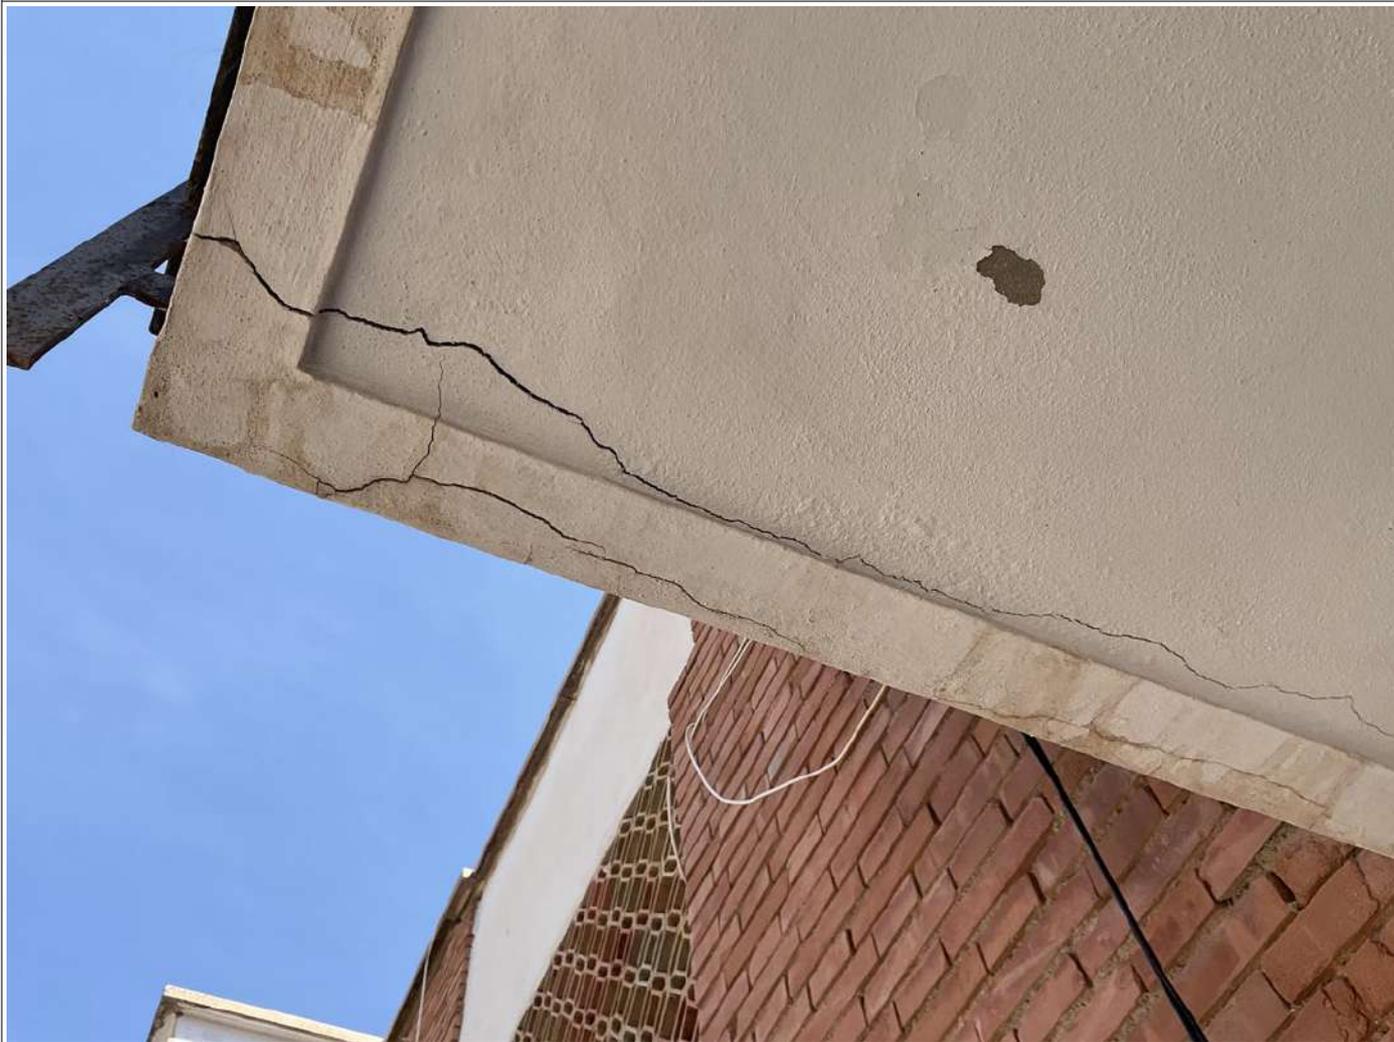
Lesión 6

Elemento Afectado: Soporte	Código Identificativo de la lesión: LS [FC]* f_gri32
Grupo de lesión: Roturas y Desprendimientos	Subgrupo de lesión: Grietas
Localización: Frentes de forjado de balcones.	
Síntomas: Grietas y rotura de revestimientos.	
Causa probable del daño: Humedad en fachada y/o a través de los anclajes de las barandillas.	
ID-Importancia del daño: Alto	ED-Extensión del daño: Entre 50% y 75%
AP-Actuaciones y plazos: INTu: Intervención urgente	Existe riesgo inminente: No
Ubicación y Observaciones: Grietas por oxidación de armaduras en frentes y cara inferior de forjados de balcones

Elemento:	Localización:	Síntomas:	Ubicación y Observaciones:
Fachada_1/Soporte	Frentes de forjado de balcones.	Grietas y rotura de revestimientos.	Grietas por oxidación de armaduras en frentes y cara inferior de forjados de balcones

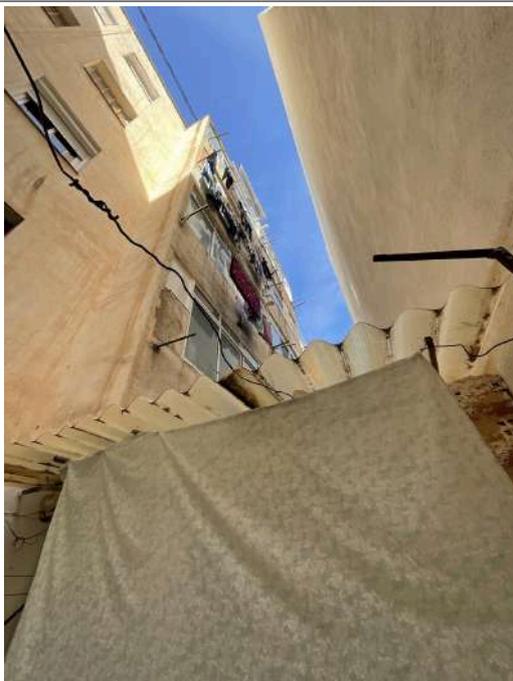
Lesión 1

Elemento Afectado: Acabado Exterior	Código Identificativo de la lesión: LS [FC] d_ens02
Grupo de lesión: Degradaciones y deficiencias	Subgrupo de lesión: Ensuciamiento físico
Localización: Paños ciegos bajo cambio de plano como ventanas, molduras, etc	
Síntomas: - "Chorretones limpios" sobre ensuciamiento por depósito, o "chorretones sucios" sobre paños limpios, producidos por lavado.	
Causa probable del daño: - Aparición de "chorretones" al concentrarse la escorrentía del agua de lluvia sin control en una serie de puntos de las fachadas, especialmente en cambios de plano sin goterón.	
ID-Importancia del daño: Bajo	ED-Extensión del daño: Entre 50% y 75%
AP-Actuaciones y plazos: INTm: Intervención a medio plazo	Existe riesgo inminente: No
Ubicación y Observaciones: Envejecimiento de acabados

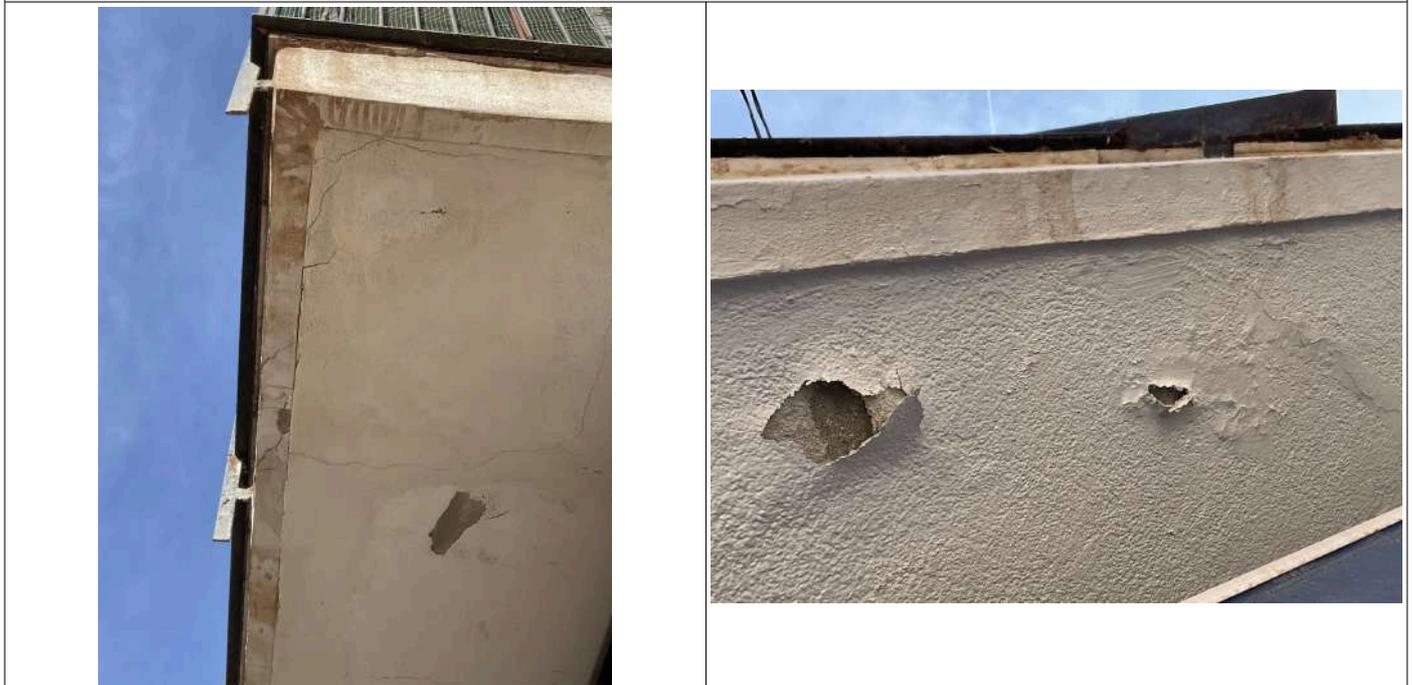
Lesión 1

Elemento Afectado: Soporte	Código Identificativo de la lesión: LS [QB]* h_fil09
Grupo de lesión: Humedad	Subgrupo de lesión: Filtración
Localización: Balcones de fachada.	
Síntomas: Manchas de humedad por filtración.	
Causa probable del daño: Humedad por filtración a través de juntas o huecos.	
ID-Importancia del daño: Alto	ED-Extensión del daño: Entre 50% y 75%
AP-Actuaciones y plazos: INTu: Intervención urgente	Existe riesgo inminente: No
Ubicación y Observaciones: Filtración a través de balcones de fachada por huecos y grietas, que provoca daños en elementos estructurales

Elemento:	Localización:	Síntomas:	Ubicación y Observaciones:
Cubierta_2/Soporte	Balcones de fachada.	Manchas de humedad por filtración.	Filtración a través de balcones de fachada por huecos y grietas, que provoca daños en elementos estructurales

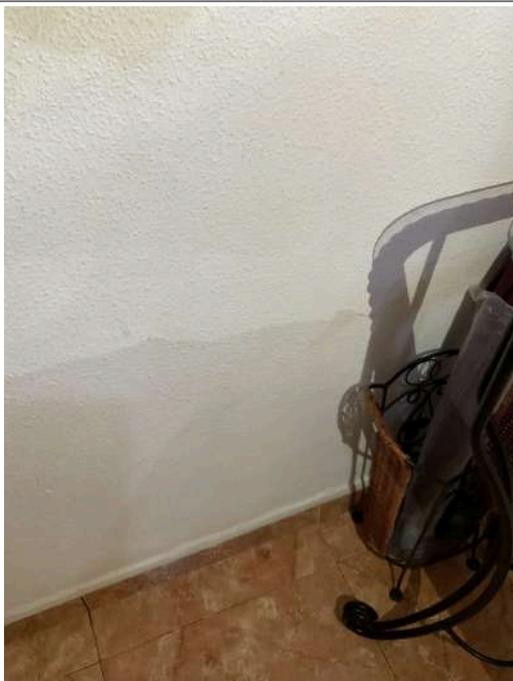
Lesión 1

Elemento Afectado: Tabiques, paredes y sus acabados	Código Identificativo de la lesión: LS [PV] h_cap01
Grupo de lesión: Humedad	Subgrupo de lesión: Capilar
Localización: Muros estructurales interiores.	
Tabiques sobre soleras o sobre terreno compactado.	
Síntomas: - Desprendimientos de revocos, pinturas, alicatados y aplacados.	
Causa probable del daño: - Contacto de la base de los muros, cimientos o soleras con agua del subsuelo, con ascenso capilar de la misma.	
ID-Importancia del daño: Moderado	ED-Extensión del daño: Entre 25% y 50%
AP-Actuaciones y plazos: INTm: Intervención a medio plazo	Existe riesgo inminente: No
Ubicación y Observaciones: Humedades por capilaridad en tabiquería de planta baja por fallo de estanqueidad de instalaciones enterradas

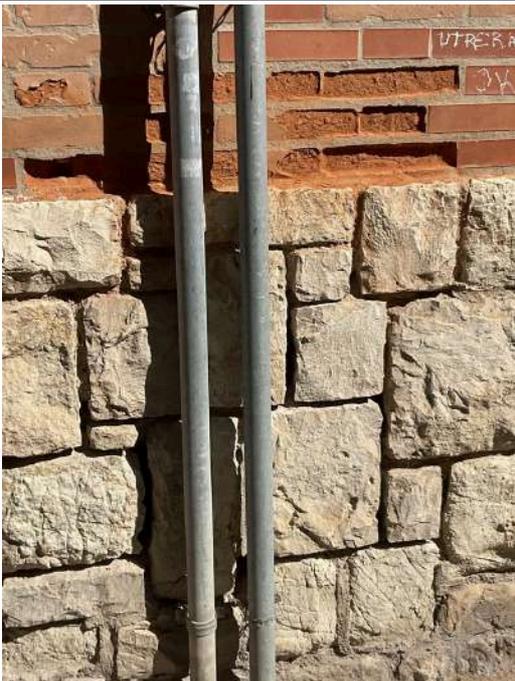
Tipo/Material: Fabrica de ladrillo cerámico	¿Presenta lesiones?: Sí
Ubicación: FACHADAS	
Lesión 1	Código Identificativo de la lesión: LS [EF] h_acc02
Grupo de lesión: Humedad	Subgrupo de lesión: Accidental
Localización: Muros y bóvedas con sumideros y bajantes de cubiertas	
Síntomas: - Desprendimientos.

- Eflorescencias. - Erosión.	
Causa probable del daño: - Rotura de tuberías y mal funcionamiento de sumideros, bajantes y canalones.	
ID-Importancia del daño: Moderado	ED-Extensión del daño: Entre 0% y 25%
AP-Actuaciones y plazos: INTm: Intervención a medio plazo	Existe riesgo inminente: No
Ubicación y Observaciones: Falta de estanqueidad de instalaciones enterradas de planta baja	
Imágenes de la lesión:

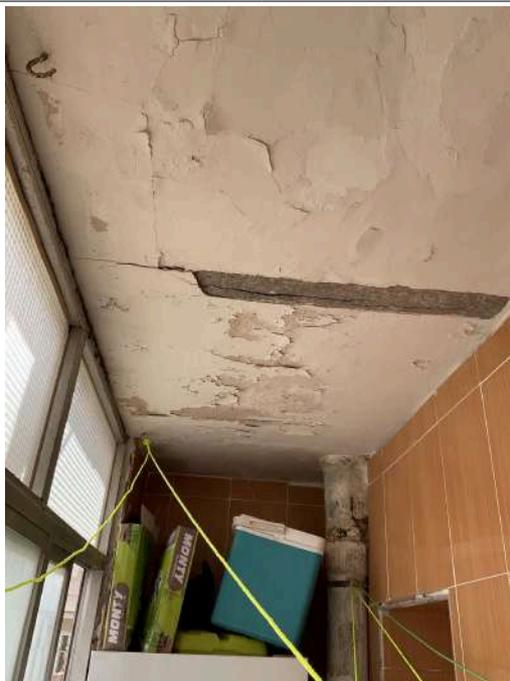
Tipo/Material: Hormigón armado - Unidireccional	¿Presenta lesiones?: Sí
Ubicación: FORJADOS	
Lesión 1	Código Identificativo de la lesión: LS [EH]* f_gri25
Grupo de lesión: Fisuras y Desprendimientos	Subgrupo de lesión: Grietas
Localización: Cara inferior de vigueta de forjados.	
Síntomas: Deterioro y agrietamiento.	
Causa probable del daño: Filtraciones de agua.	
ID-Importancia del daño: Alto	ED-Extensión del daño: Entre 0% y 25%
AP-Actuaciones y plazos: INTu: Intervención urgente	Existe riesgo inminente: No
Ubicación y Observaciones: Vigueta dañada por filtraciones en vivienda 3º Derecha

húmedas por su propia función o por fallos de la impermeabilización o las instalaciones de suministro o evacuación de agua. Muros y pilares en sótanos o semisótanos por fallo en el drenaje y / o impermeabilización.		
Forjado/Hormigón armado - Unidireccional/Estructuras de hormigón/Vigas y forjados	Cara inferior de vigueta de forjados.	Deterioro y agrietamiento.	Vigueta dañada por filtraciones en vivienda 3º Derecha

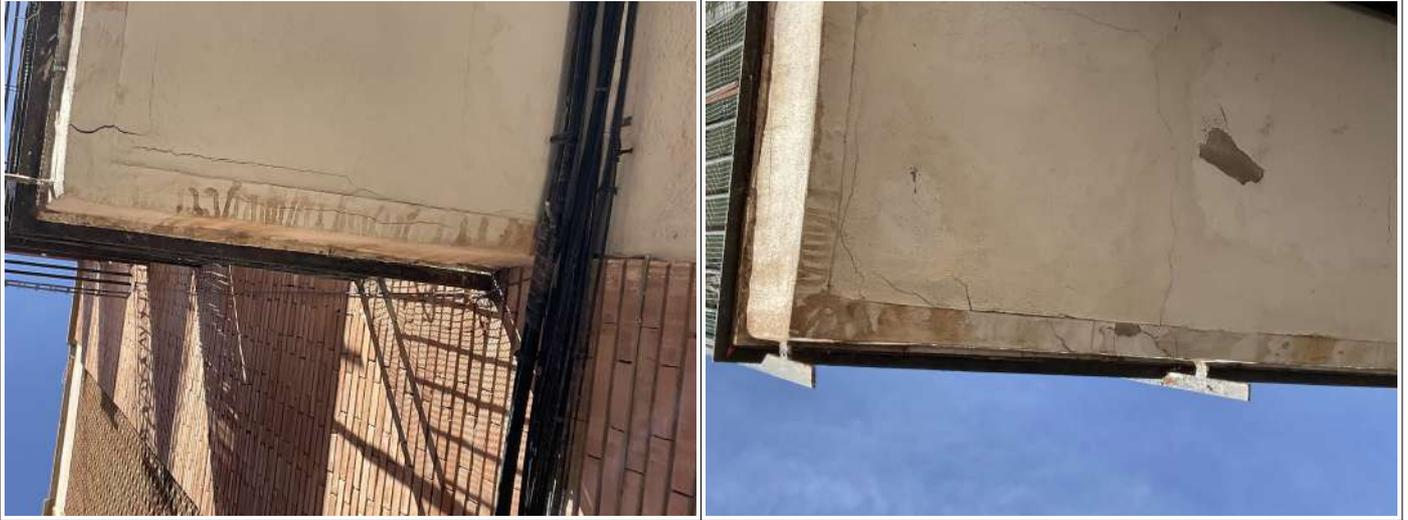
Lesión 2	Código Identificativo de la lesión: LS [EH] d_oxi02
Grupo de lesión: Degradaciones y deficiencias	Subgrupo de lesión: Oxidación y corrosión
Localización: Elementos exteriores, especialmente en zonas de acumulación o escorrentía de aguas o de presencia de humedad. Elementos interiores en zonas húmedas por su propia función o por fallos de la impermeabilización o las instalaciones de suministro o evacuación de agua. Muros y pilares en sótanos o semisótanos por fallo en el drenaje y/o impermeabilización.	
Síntomas: - Fisuras coincidiendo con las armaduras.	
Causa probable del daño: Oxidación y corrosión originada por la presencia de humedad en hormigones, especialmente los carbonatados, o en presencia de sales (ambiente marino, sales de deshielo). - Las manchas pueden ser debidas a corrosión de las propias armaduras u otros elementos embebidos en el hormigón (latiguillos de sujeción de encofrados, alambres sueltos de atado de armaduras). - Las fisuras son debidas al mayor volumen de los óxidos respecto al material original, lo que provoca un empuje hacia afuera de la capa de recubrimiento. - El desprendimiento del recubrimiento, especialmente en las esquinas del elemento, se debe al aumento del empuje de los óxidos, dejando la armadura oxidada al descubierto.

ID-Importancia del daño: Alto	ED-Extensión del daño: Entre 25% y 50%
AP-Actuaciones y plazos: INTu: Intervención urgente	Existe riesgo inminente: No
Ubicación y Observaciones: Grietas en frentes y cara inferior de forjados de balcones

Elemento:	Localización:	Síntomas:	Ubicación y Observaciones:
Forjado/Hormigón armado - Unidireccional/Estructuras de hormigón/Cualquier elemento de hormigón armado	Elementos exteriores, especialmente en zonas de acumulación o escorrentía de aguas o de presencia de humedad. Elementos interiores en zonas	- Fisuras coincidiendo con las armaduras.	Grietas en frentes y cara inferior de forjados de balcones

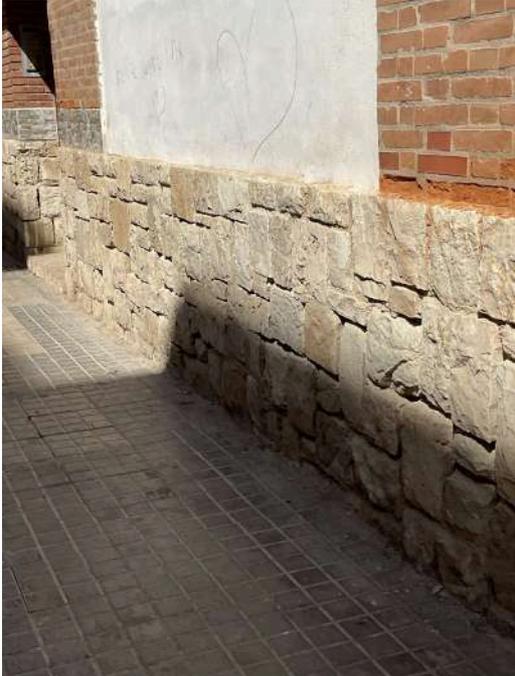
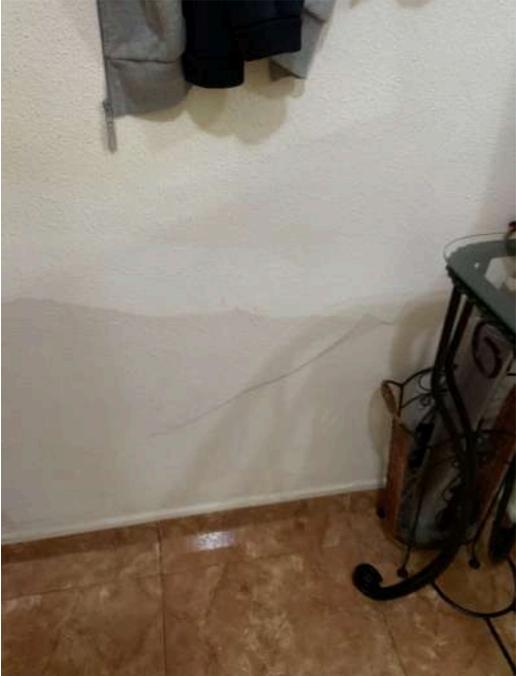
LESIÓN 1

Localización: INSTALACIONES ENTERRADAS BAJO PAVIMENTO PLANTA BAJA

Síntomas - Causa probable del daño: FALTA DE ESTANQUEIDAD	
ID-Importancia del daño: Alto	ED-Extensión del daño: Entre 25% y 50%
AP-Actuaciones y plazos: INTu: Intervención urgente	Existe riesgo inminente: No
Ubicación y Observaciones: INSTALACIONES ENTERRADAS BAJO PAVIMENTO PLANTA BAJA, PRIVATIVAS Y/O COMUNITARIAS	
Imágenes de la lesión:

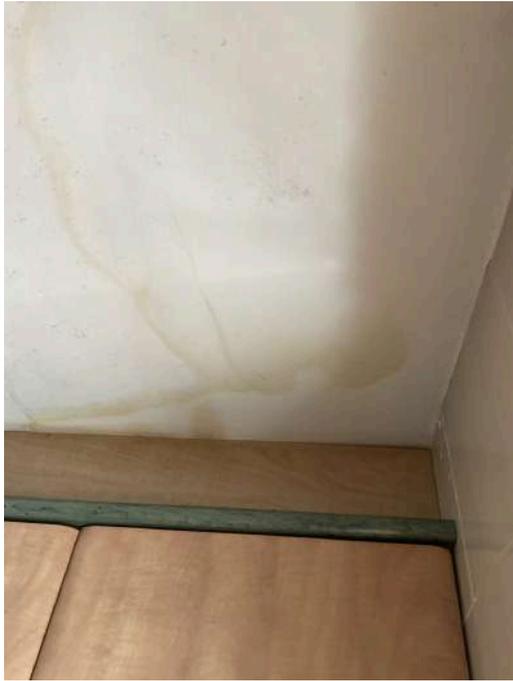
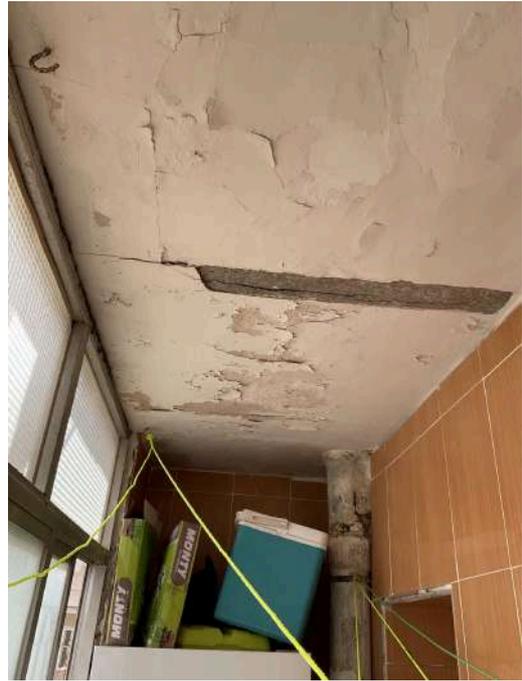
LESIÓN 2

Localización: BAJANTES / INST DESAGUES VIVIENDAS	
Síntomas - Causa probable del daño: FALTA DE ESTANQUEIDAD	
ID-Importancia del daño: Alto	ED-Extensión del daño: Entre 25% y 50%
AP-Actuaciones y plazos: INTu: Intervención urgente	Existe riesgo inminente: No
Ubicación y Observaciones: FALTA DE ESTANQUEIDAD DE BAJANTES DE FIBROCEMENTO Y/O INSTALACIONES PRIVATIVAS DE DESAGUES VIVIENDAS
