DETALLE 2
Sección fachada torre por paño ciego

Proyecto
Estudios previos y estudio de viabilidad para la rehabilitación de la torre de oficinas del Museo del Traje
Avenida de Juan de Herrera 2, Madrid

Nombre Plano
EA36c
Detalle fachada torre

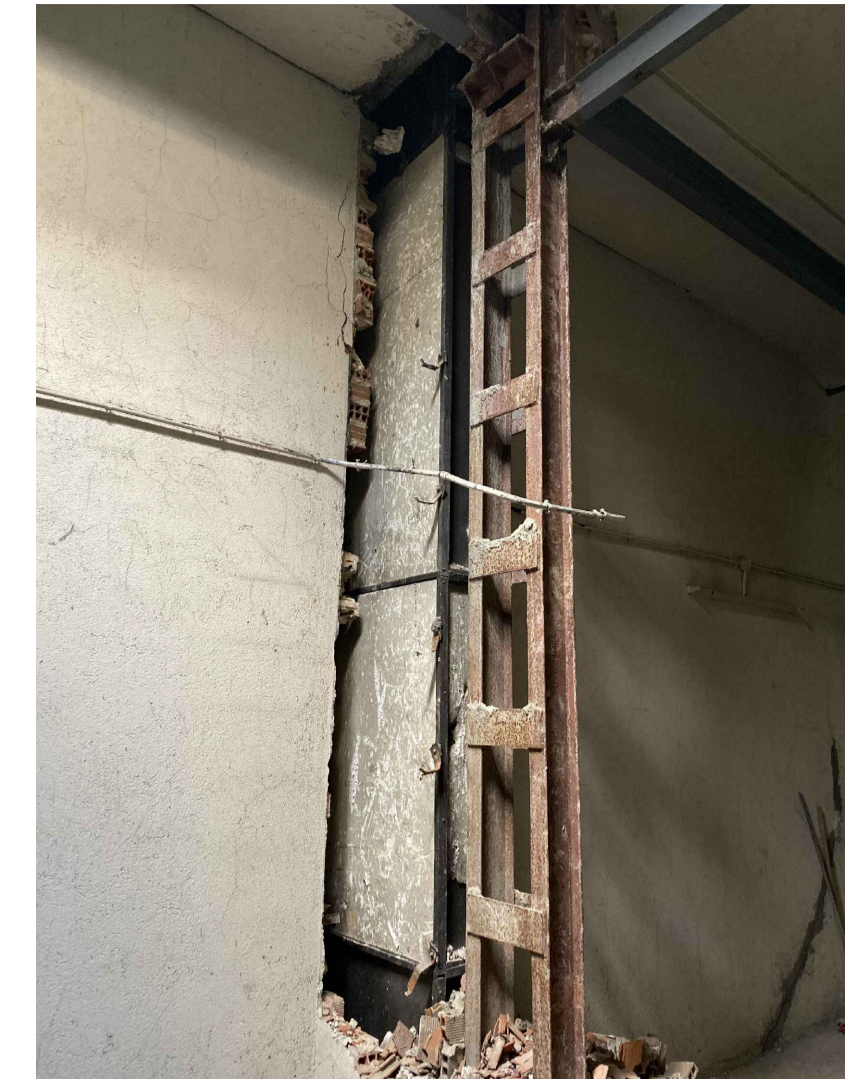
Cata pilares centrales Planta 12*

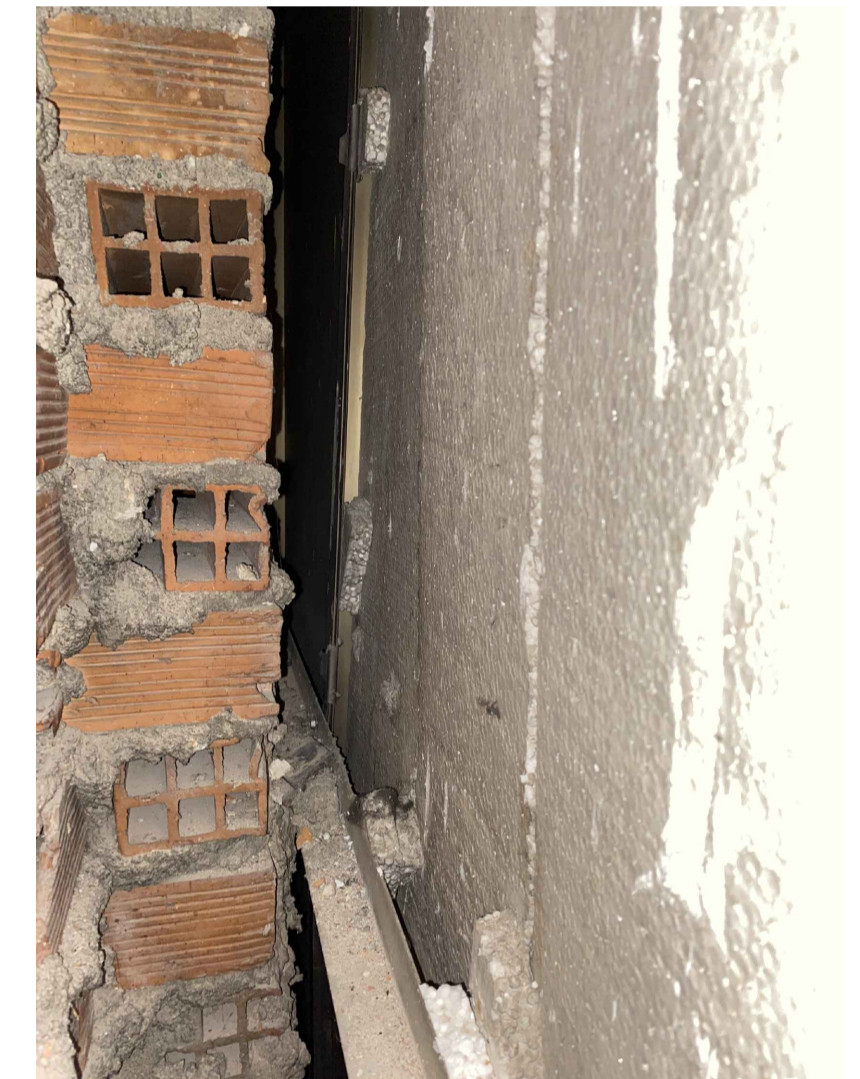
Cata andaje revestimiento fachada en planta 12*

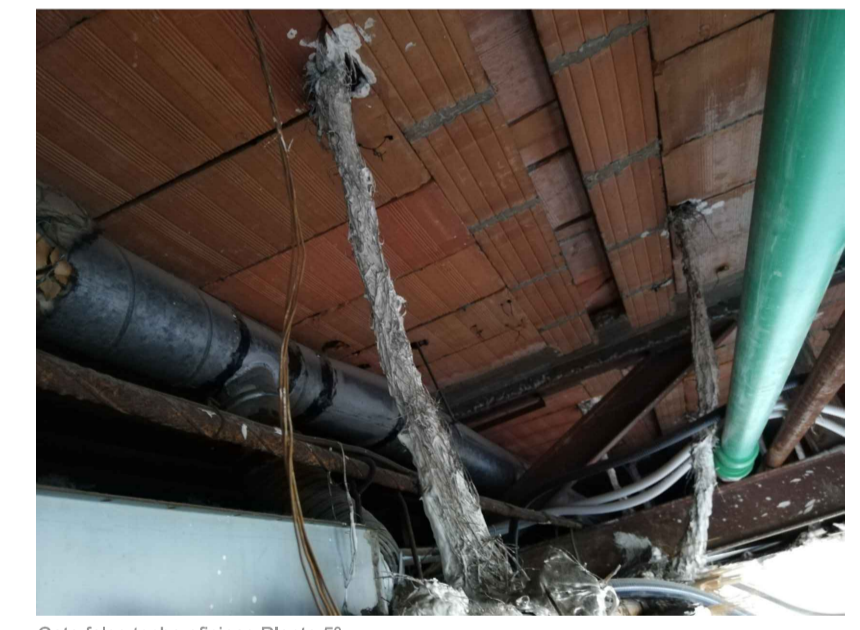
Cata falso techo oficinas Planta 5*
