# IEEV **INFORME DE EVALUACIÓN DEL EDIFICIO DE VIVIENDAS COMUNITAT VALENCIANA**

EDIFICIO:	NAVARREGUI 2
REFERENCIA CATASTRAL:	4032601YH2535S
MUNICIPIO:	Sant Joan d'Alacant
PROVINCIA:	Alicante/Alacant
PERSONAL REDACTOR:	PAULA JORNET JORDA
FECHA INSPECCIÓN:	24/05/2023
FECHA REDACCIÓN:	29/06/2023
TIPO DE INFORME:	Referencia catastral completa

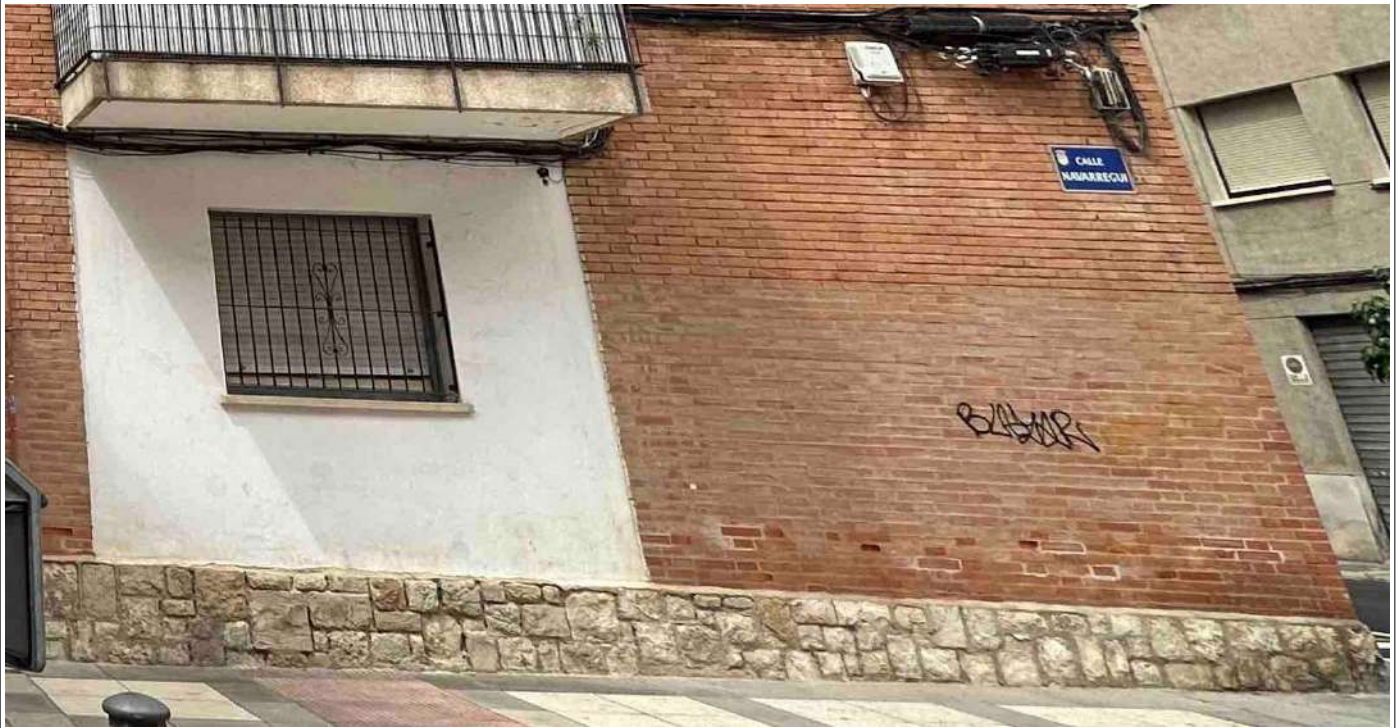
**Lesión 1**

Elemento Afectado: Acabado Exterior	Código Identificativo de la lesión: LS [FC]* d_ens30
Grupo de lesión: Degradaciones y deficiencias	Subgrupo de lesión: Ensuciamiento físico

Causa probable del daño: Graffitis.

ID-Importancia del daño: Bajo

ED-Extensión del daño: Entre 0% y 25%

Ubicación y Observaciones: Zona exterior de la planta baja.

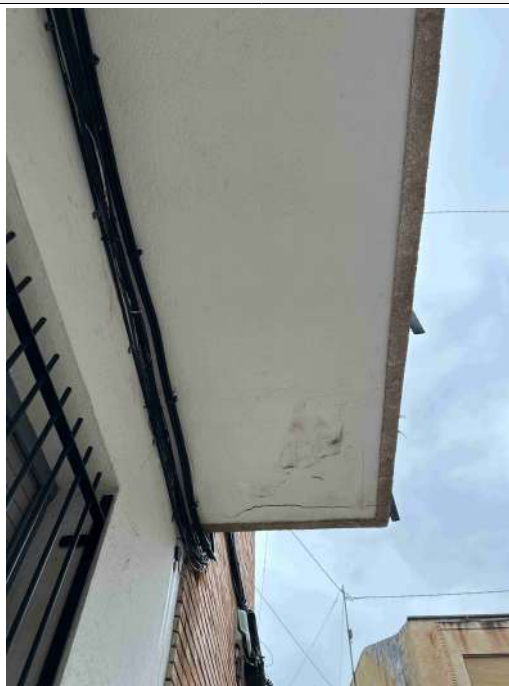
**Lesión 1**

Elemento Afectado: Soporte	Código Identificativo de la lesión: LS [FC] f_gri02
Grupo de lesión: Roturas y Desprendimientos	Subgrupo de lesión: Grietas
Localización: Esquinas y petos de cubiertas.	
Síntomas: Roturas verticales en: - Esquinas, sobre todo en terrazas.

Causa probable del daño: Dilatación y contracción de la propia fachada:

ID-Importancia del daño: Alto

ED-Extensión del daño: Entre 50% y 75%

Ubicación y Observaciones: Voladizos (balcones de las viviendas).

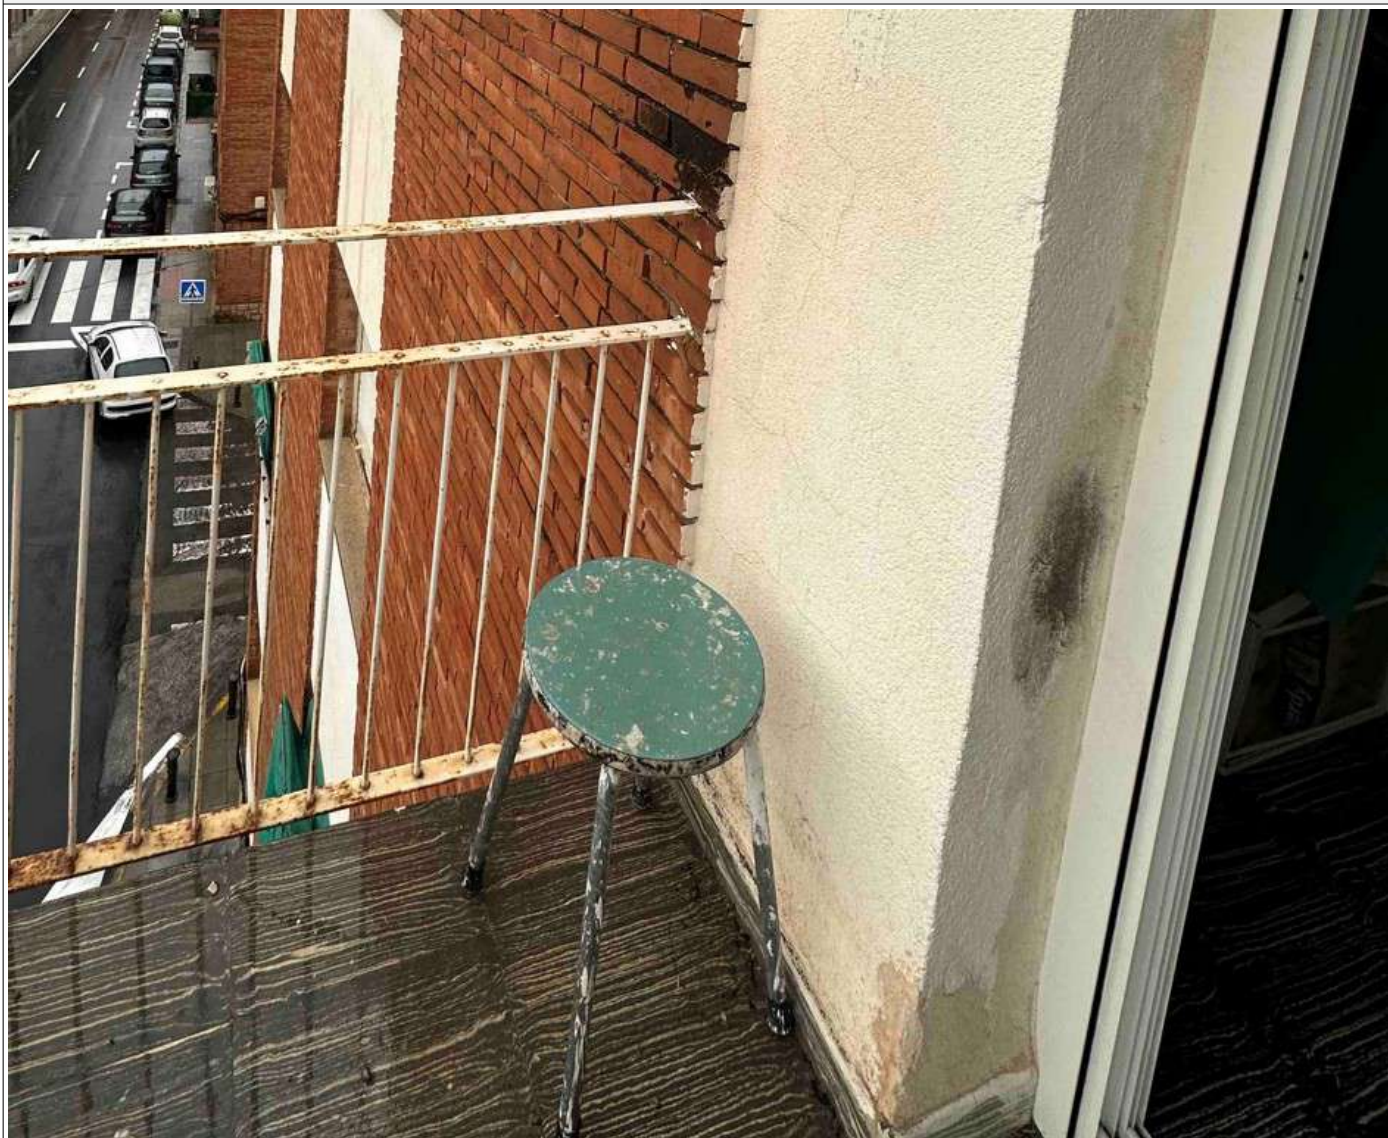
**Lesión 2**

Elemento Afectado: Soporte

Causa probable del daño: Succión y absorción de agua de lluvia por:

ID-Importancia del daño: Bajo

ED-Extensión del daño: Entre 25% y 50%

Ubicación y Observaciones: Zona exterior baja del paramento vertical en las terrazas.

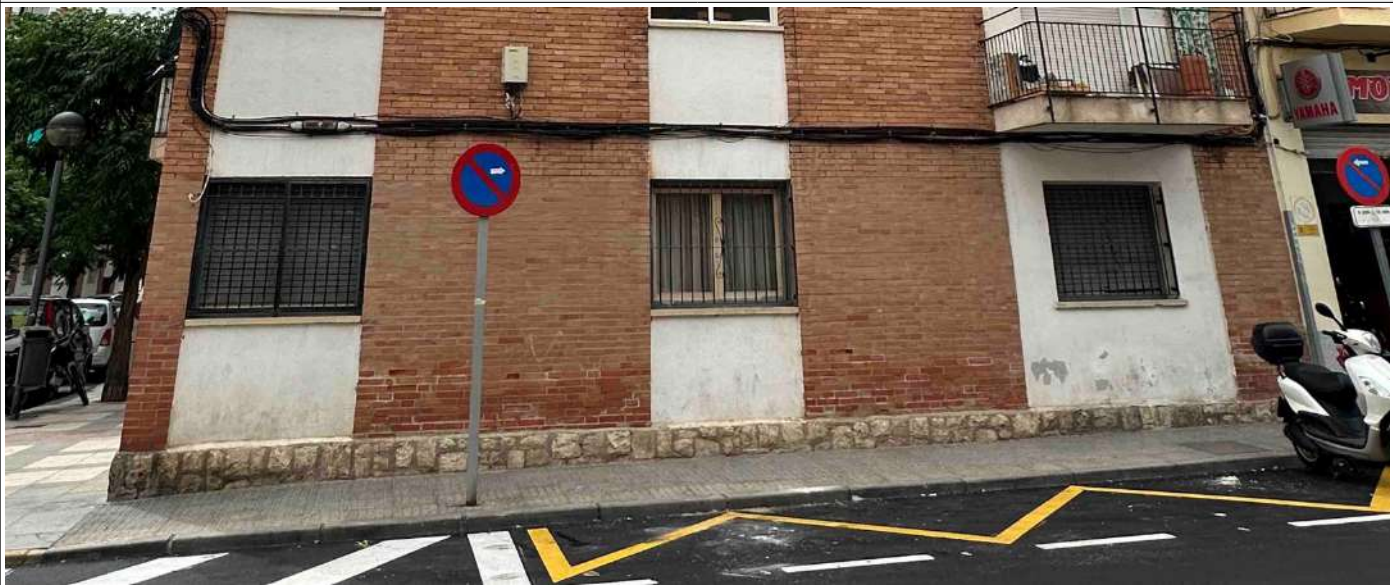
Lesión 1

Elemento Afectado: Soporte	Código Identificativo de la lesión: LS [FC] h_cap01
Grupo de lesión: Humedad	Subgrupo de lesión: Capilar
Localización: Zócalo. Arranque de fachadas	
Síntomas: - Desprendimientos.	
Causa probable del daño: - Humedad que proviene del terreno o del saneamiento y que se evapora a través de fachada.	
ID-Importancia del daño: Bajo	ED-Extensión del daño: Entre 25% y 50%
AP-Actuaciones y plazos: INTm: Intervención a medio plazo	Existe riesgo inminente: No
Ubicación y Observaciones: Zócalo exterior de la fachada.

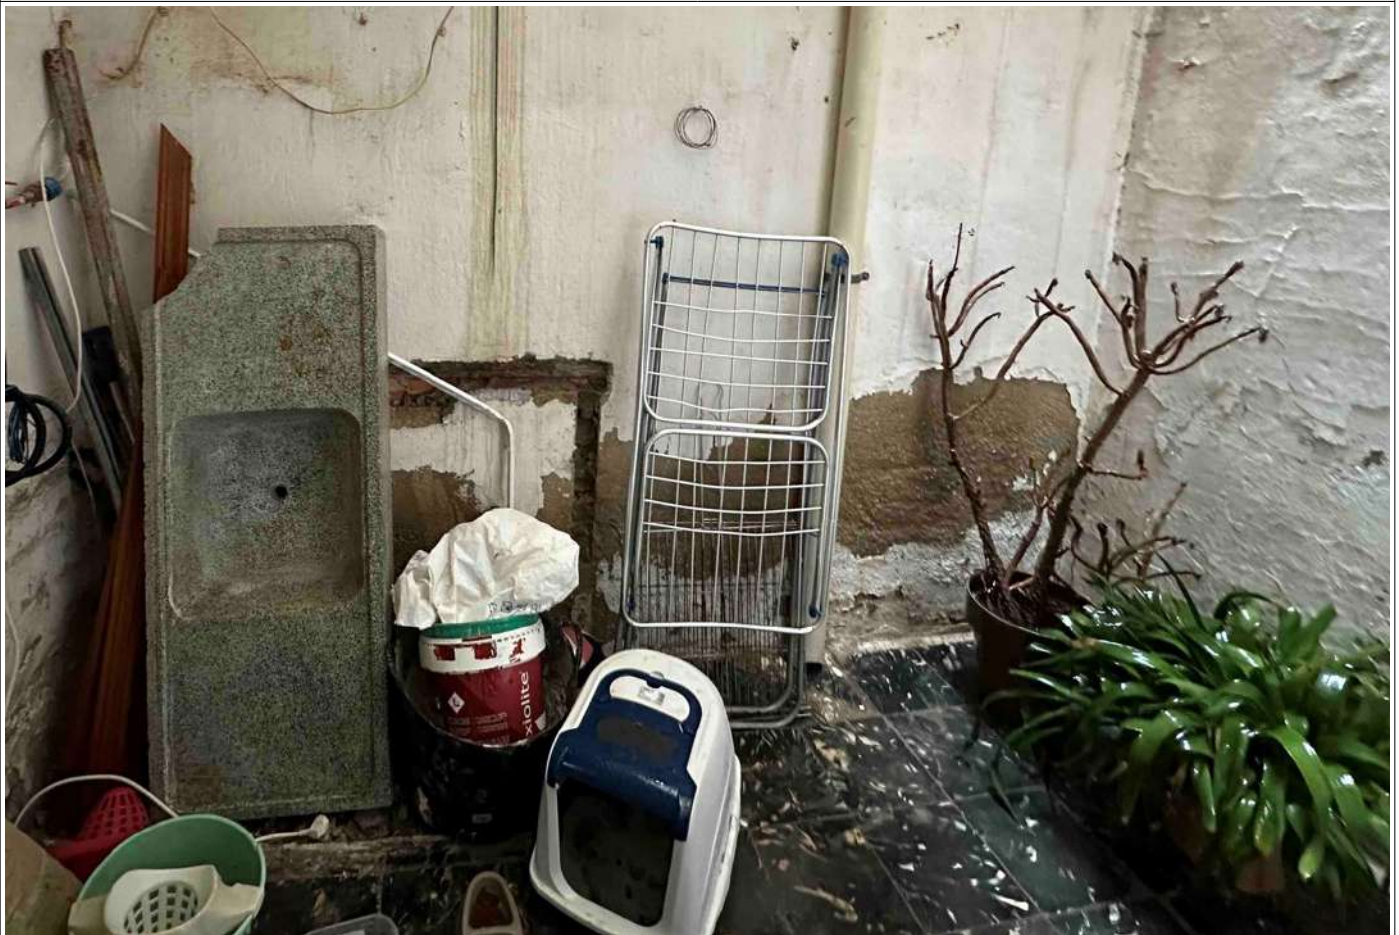
**Lesión 1**

Elemento Afectado: Soporte	Código Identificativo de la lesión: LS [FC] h_cap01
Grupo de lesión: Humedad	Subgrupo de lesión: Capilar
Localización: Zócalo. Arranque de fachadas

Causa probable del daño: - Humedad que proviene del terreno o del saneamiento y que se evapora a través de fachada.

ID-Importancia del daño: Alto

ED-Extensión del daño: Entre 50% y 75%

Ubicación y Observaciones: Arranque de paramentos verticales en el patio interior.

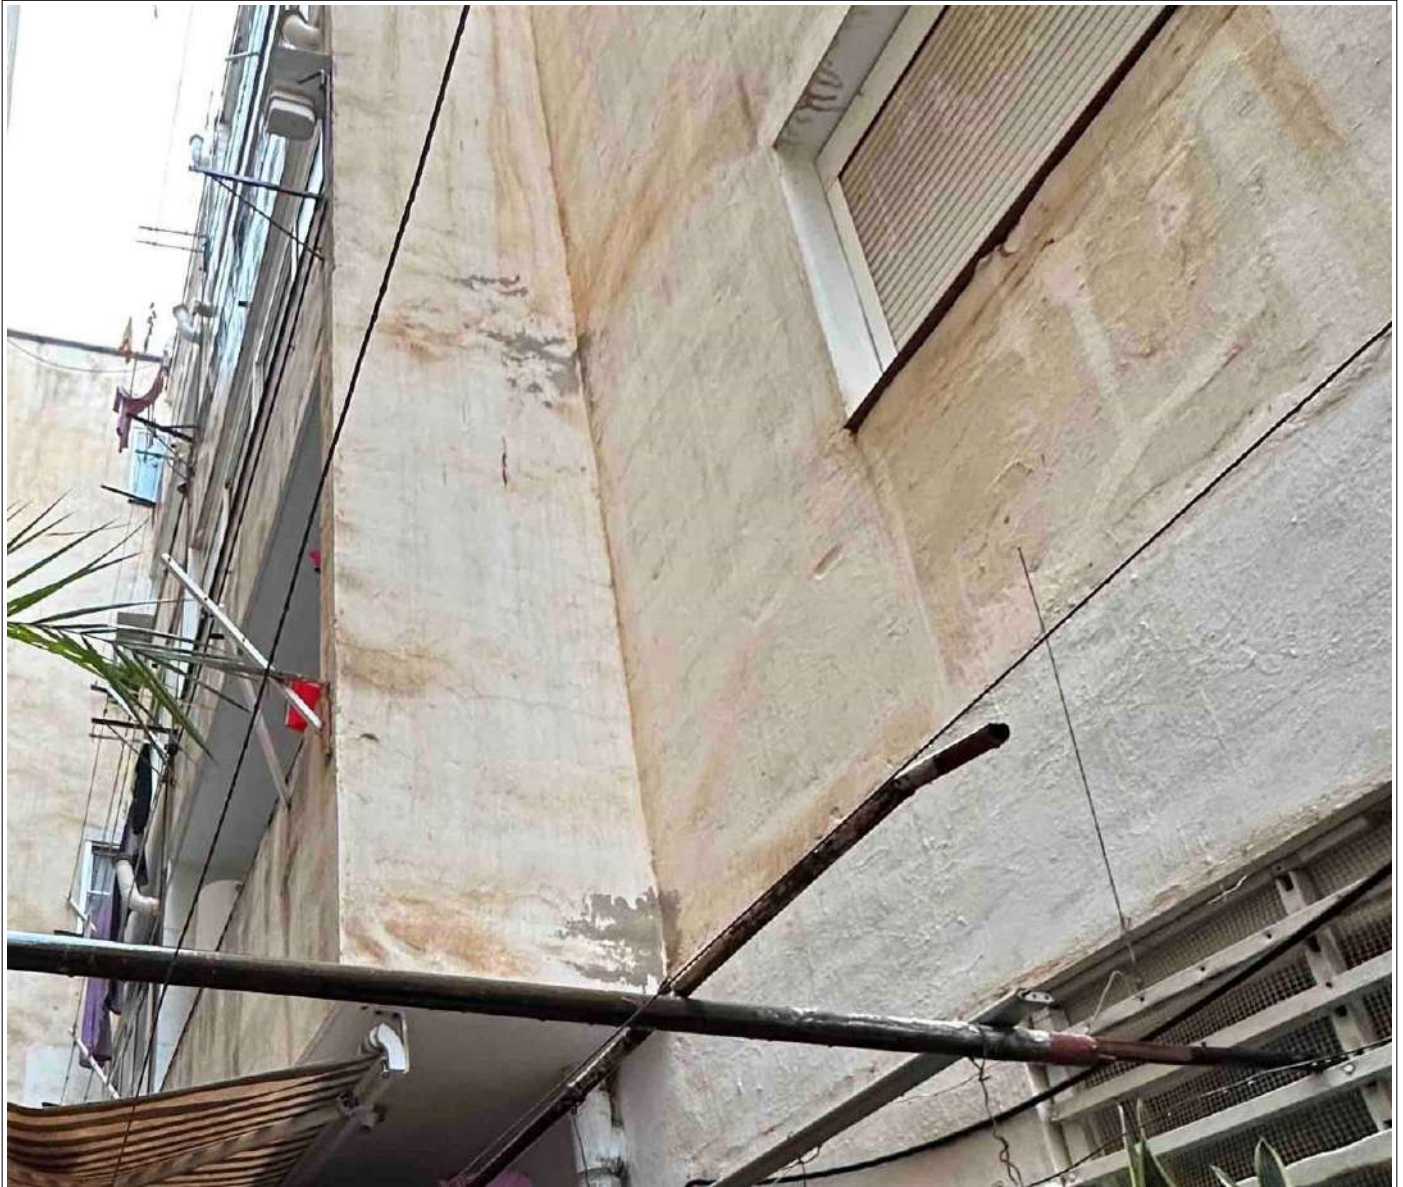
**Lesión 1**

Elemento Afectado: Soporte	Código Identificativo de la lesión: LS [FC] h_fil01
Grupo de lesión: Humedad	Subgrupo de lesión: Filtración
Localización: Paño ciego

Causa probable del daño: Succión y absorción de agua de lluvia por:  
- Juntas constructivas.

ID-Importancia del daño: Bajo

ED-Extensión del daño: Entre 25% y 50%

Ubicación y Observaciones: Fachada de patio interior de manzana (líneas de forjado).

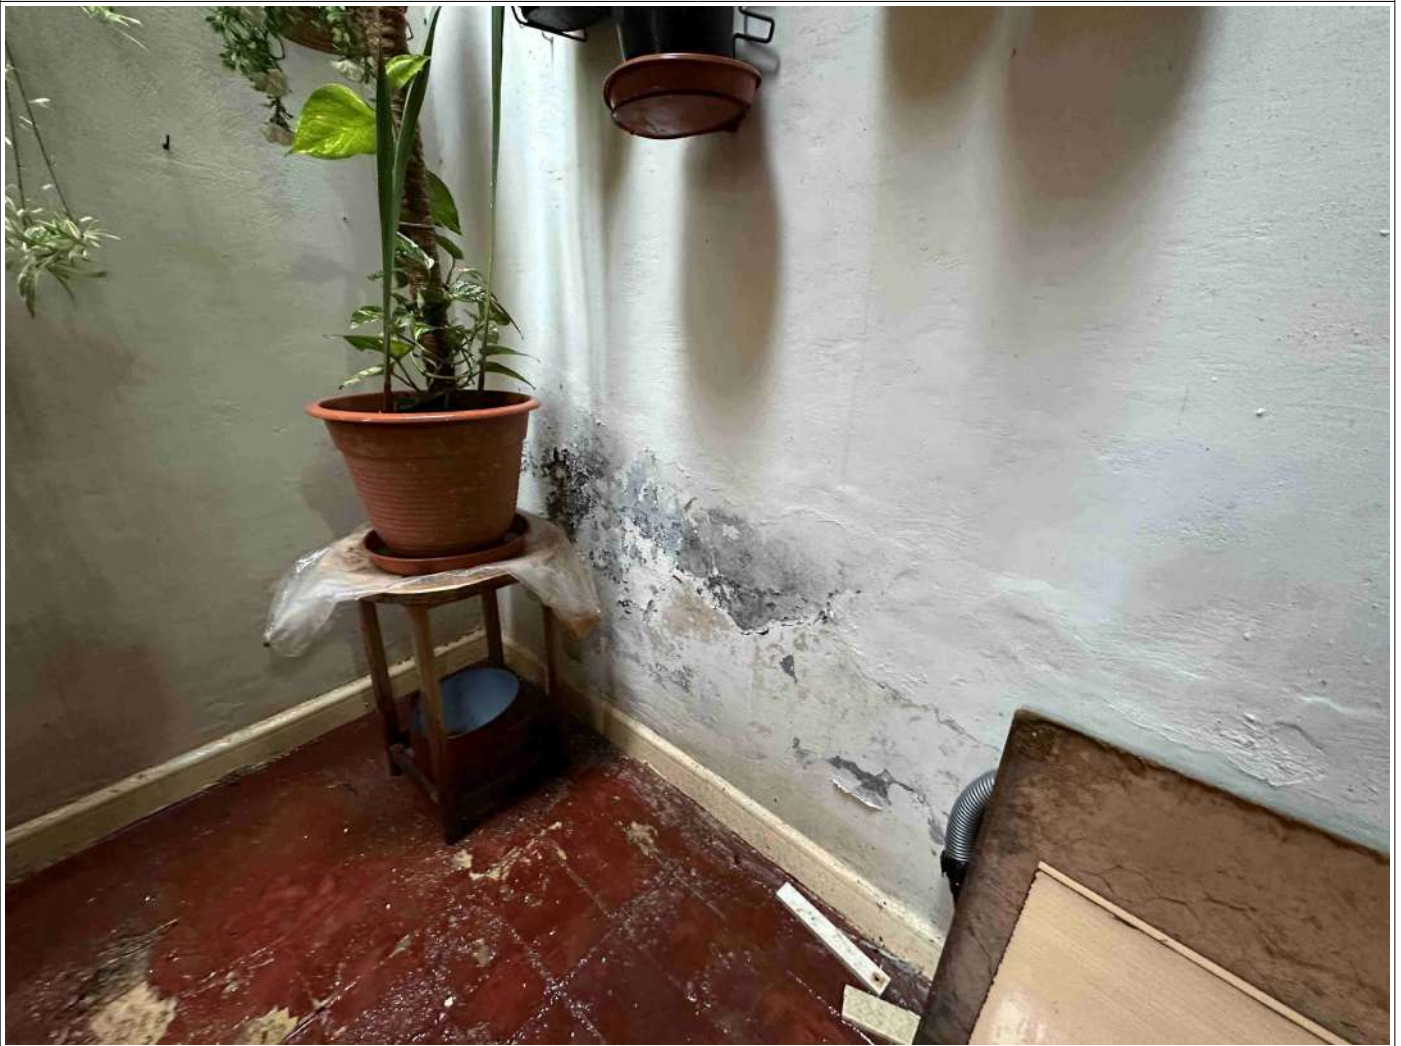
**3.4.1.9 F3.A3 [MONOCAPA]**

Causa probable del daño: - Humedad que proviene del terreno o del saneamiento y que se evapora a través de fachada.

ID-Importancia del daño: Alto

ED-Extensión del daño: Entre 50% y 75%

Ubicación y Observaciones: Arranque de paramentos verticales en el patio interior.

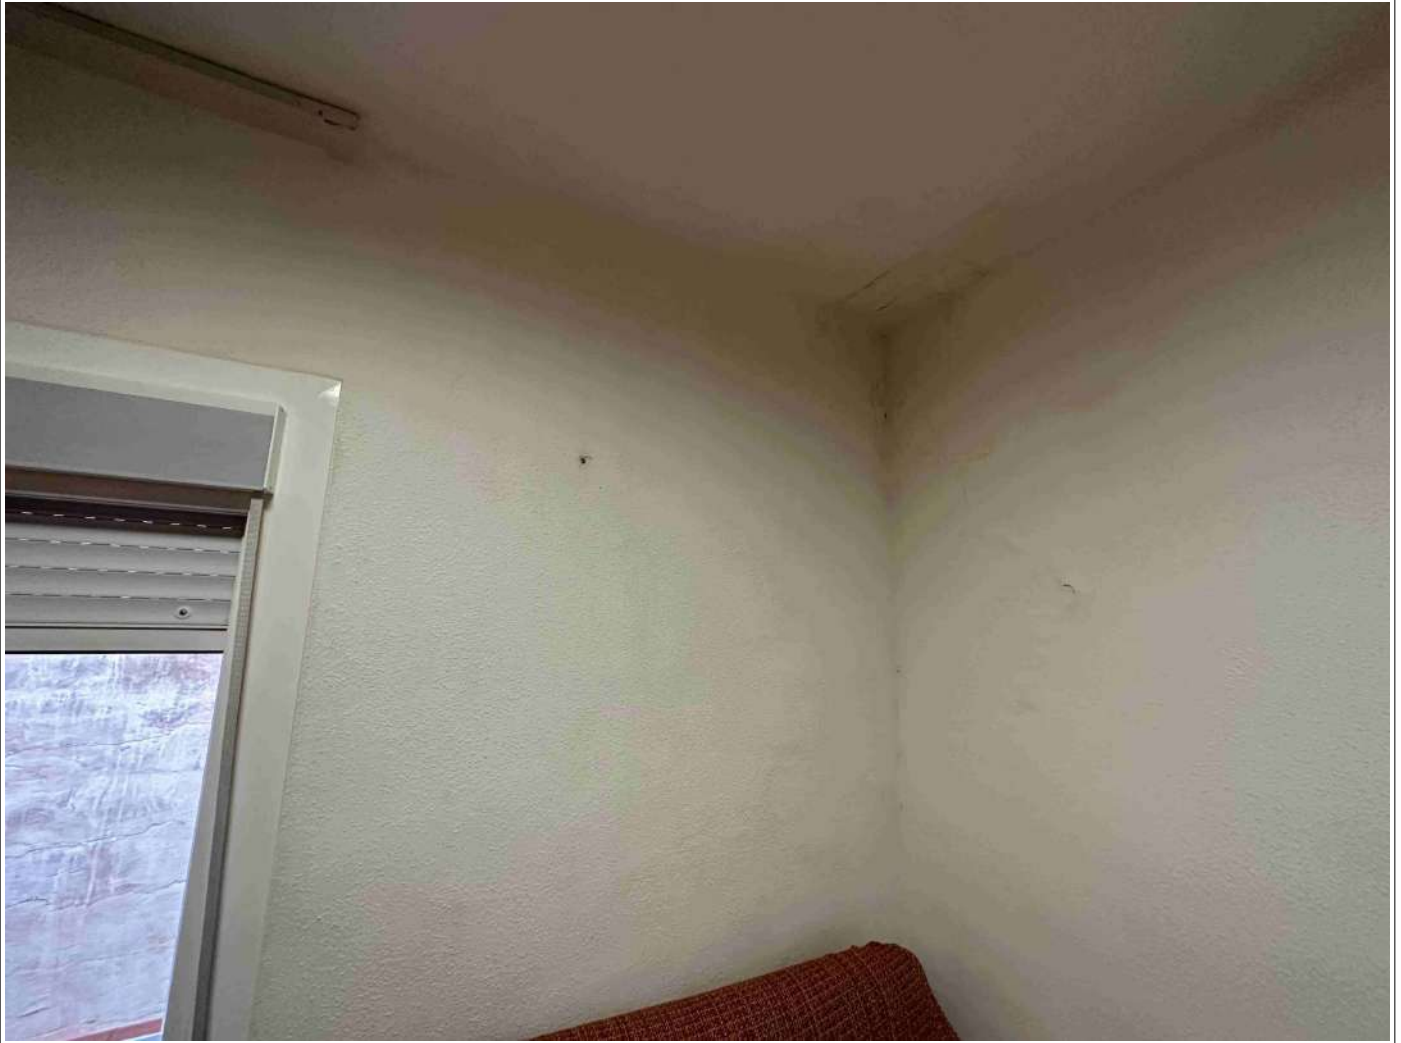
Lesión 1

Elemento Afectado: Soporte	Código Identificativo de la lesión: LS [QB] h_fil01
Grupo de lesión: Humedad	Subgrupo de lesión: Filtración
Localización: Cara inferior del faldón de cubierta plana, en el centro o en el perímetro.	
Frente de peto de cubierta plana	
Síntomas: - Mancha de humedad, mohos y eflorescencia, en acabados interiores.	
Causa probable del daño: Filtración del agua de lluvia por: - Rotura de encuentro con peto.	
ID-Importancia del daño: Moderado	ED-Extensión del daño: Entre 25% y 50%
AP-Actuaciones y plazos: INTu: Intervención urgente	Existe riesgo inminente: No
Ubicación y Observaciones: Techo de vivienda izquierda de la planta cuarta.

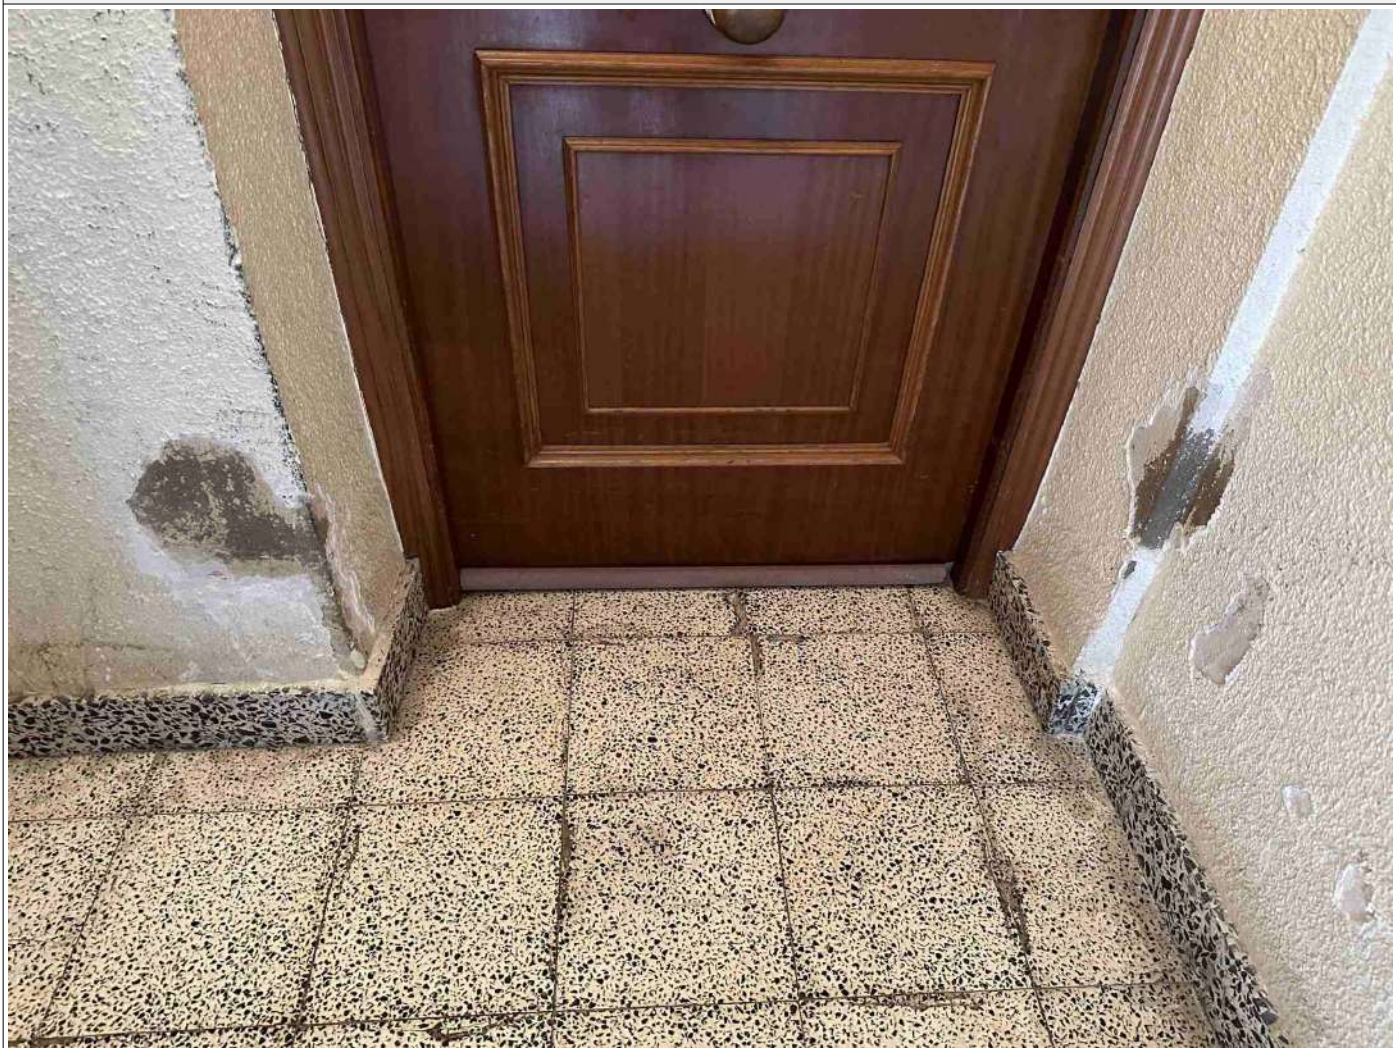
Elemento Afectado: Tabiques, paredes y sus acabados	Código Identificativo de la lesión: LS [PV] h_cap01	
Grupo de lesión: Humedad	Subgrupo de lesión: Capilar	
Localización: Muros estructurales interiores.		
Tabiques sobre soleras o sobre terreno compactado.		
Síntomas: - Eflorescencias. - Desprendimientos de revocos, pinturas, alicatados y aplacados.		
Causa probable del daño: - Contacto de la base de los muros, cimientos o soleras con agua del subsuelo, con ascenso capilar de la misma.		
ID-Importancia del daño: Alto	ED-Extensión del daño: Entre 50% y 75%	
AP-Actuaciones y plazos: INTu: Intervención urgente	Existe riesgo inminente: No	
Ubicación y Observaciones: Entrada de la vivienda de PB/Entresuelo.

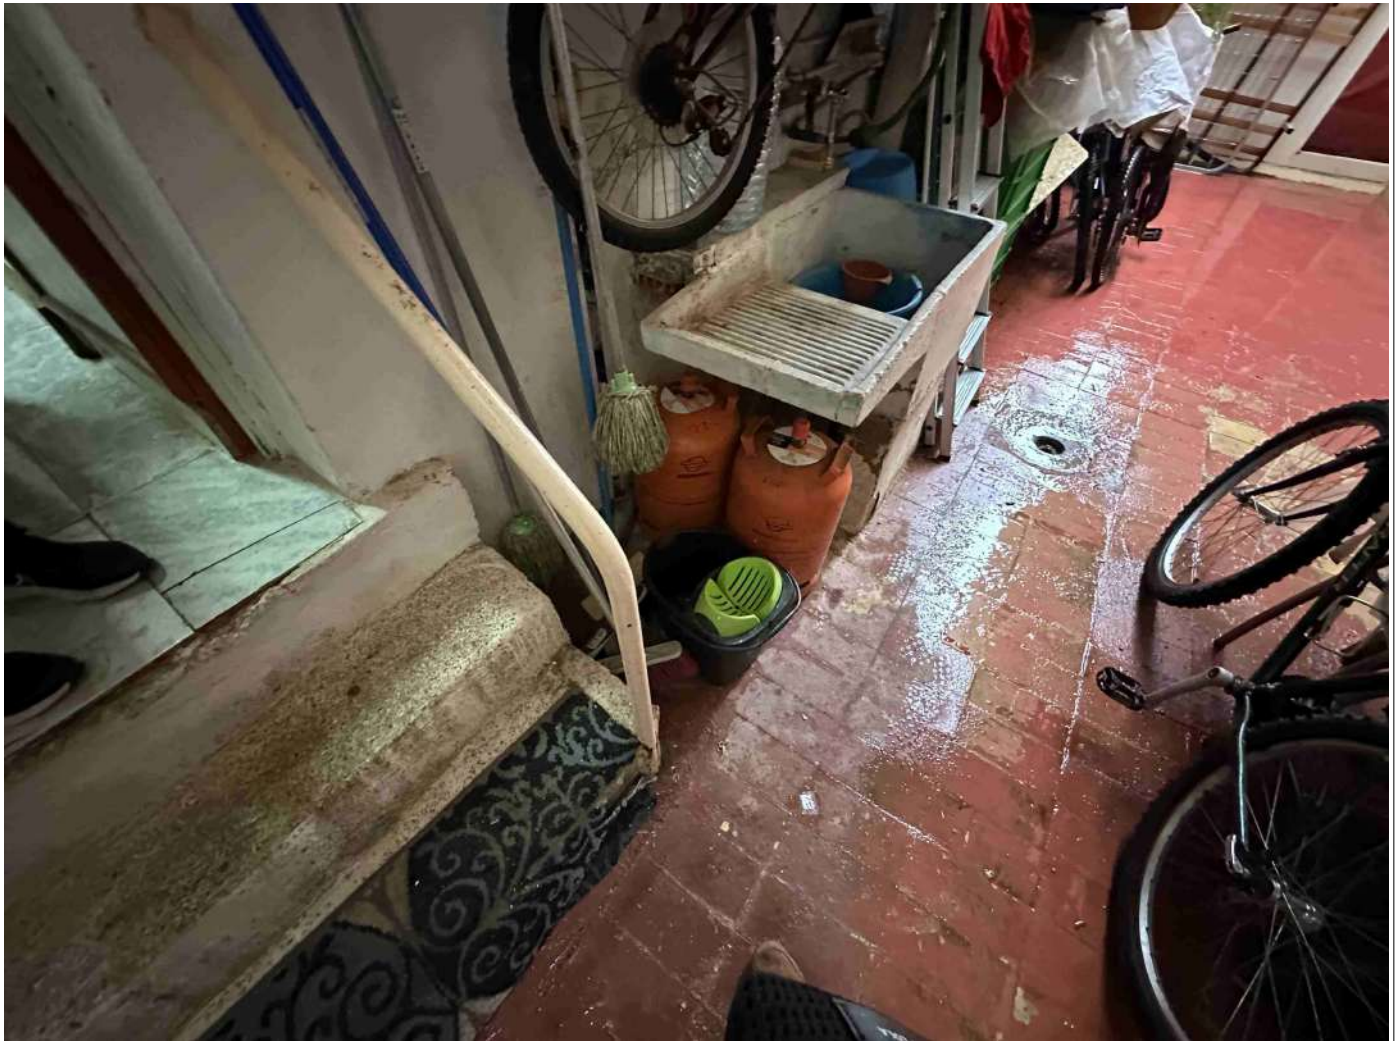
Localización: Planta Baja	
Síntomas - Causa probable del daño: Obturación de la red general.	
ID-Importancia del daño: Alto	ED-Extensión del daño: Entre 50% y 75%
AP-Actuaciones y plazos: INTu: Intervención urgente	Existe riesgo inminente: No

Ubicación y Observaciones: Suelo de los patios interiores de las viviendas de planta baja/entresuelo.
