*FECHA:* Madrid 30 de Junio de 2020  
*REF.:* Estado unidad RTAD155 (s/n EKL3992) – Palacio De El Pardo  
*ASUNTO:* Realización auditoria unidad - mantenimiento 2020

Atendiendo a su petición de ampliación de información sobre los diferentes resultados de la revisión realizada bajo contrato “44089804 - Auditoría de Mantenimiento con Coberturas” en el Palacio De El Pardo, efectuada a la unidad RTAD115 con número de serie EKL3992, le indicamos lo siguiente:

Unidad s/n **EKL3992**:

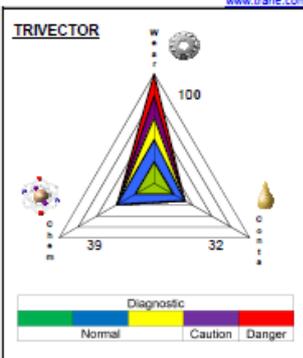
ANÁLISIS QUÍMICO		Units :	Norms :			
<b>Índice químico:</b>				<b>39</b>		
TAN (Índice total de acidez) :	mg KOH/g	ASTM D664	0.3364			
Viscosidad 40°C (eliminando gas):	cSt	ASTM D445	88.88			
Viscosidad 100°C (eliminando gas):	cSt	ASTM D445	NA			
Índice de viscosidad (VI) :			NA			
<b>ANÁLISIS DE CONTAMINACIÓN</b>				<b>32</b>		
<b>Índice de contaminación:</b>						
Humedad (Método Karl Fisher)	ppm	ASTM D1539	110			
<b>ESPECTOMETRÍA</b>				<b>100</b>		
<b>Índice de desgaste:</b>						
Aditivos	Bario	B	ppm	ASTM D6595	3	
	Bario	Ba	ppm	ASTM D6595	1	
	Calcio	Ca	ppm	ASTM D6595	1	
	Fósforo	P	ppm	ASTM D6595	8	
	Zinc	Zn	ppm	ASTM D6595	12	
	Aluminio	Al	ppm	ASTM D6595	1	
	Cromo	Cr	ppm	ASTM D6595	1	
	Cobre	Cu	ppm	ASTM D6595	13	
	Hierro	Fe	ppm	ASTM D6595	2	
	Molibdeno	Mo	ppm	ASTM D6595	1	
Desgaste	Níquel	Ni	ppm	ASTM D6595	1	
	Plomo	Pb	ppm	ASTM D6595	1	
	Estafío	Sn	ppm	ASTM D6595	11	
	Potasio	K	ppm	ASTM D6595	0	
	Litio	Li	ppm	ASTM D6595	0

OBSERVACIONES	
<b>QUÍMICA</b>	El nivel de acidez cumple con el valor mínimo del límite de la especificación.
<b>CONTAMINACIÓN</b>	El nivel de humedad cumple con el valor mínimo del límite de la especificación.
<b>DESGASTE</b>	El nivel de desgaste supera el límite de la especificación.

En este análisis que pertenece al circuito 1 (o A) de la unidad, se observa que los valores de desgaste se encuentran fuera de las especificaciones.

RECOMENDACIONES	
Uno o varios valores se encuentran fuera del rango de las especificaciones. Cambiar aceite y filtros (si la unidad los incluye).

En este caso del circuito A, al salir 100% de desgaste, la acción más inmediata es que se haga un cambio de aceite y filtros (además revisando nuestro histórico no se ha realizado en los últimos 5 años). Nuestra recomendación es hacer el cambio cuanto antes, para que las partículas no dañen más el circuito, y dejarlo en observación a ver cómo evoluciona ese aceite (haciendo un análisis al año). Aunque no realizarais el cambio de aceite la unidad funcionaría, pero correríais un riesgo muy grande.

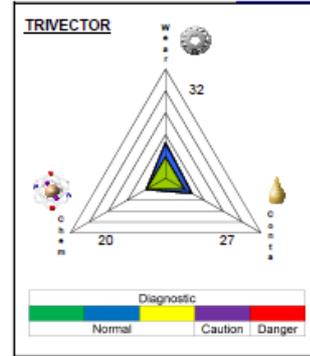
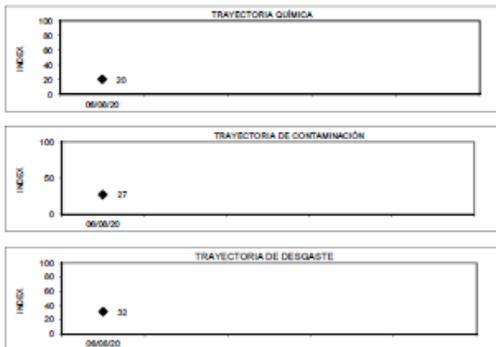
Units :	Norms :	
<b>ANÁLISIS QUÍMICO</b>			
<b>Indice químico:</b>			
TAN (Índice total de acidez) :	mg KOH/g	ASTM D664	29
Viscosidad 40°C (eliminando gas):	cSt	ASTM D445	86.81
Viscosidad 100°C (eliminando gas):	cSt	ASTM D445	NA
Indice de viscosidad (VI) :			NA
<b>ANÁLISIS DE CONTAMINACIÓN</b>			
<b>Indice de contaminación:</b>			
Humedad (Método Karl Fisher)	ppm	ASTM D1535	83
<b>ESPECTOMETRÍA</b>			
<b>Indice de desgaste:</b>			
Boro	B	ASTM D6595	7
Bario	Ba	ASTM D6595	1
Calcio	Ca	ASTM D6595	0
Fósforo	P	ASTM D6595	1
Zinc	Zn	ASTM D6595	49
Aluminio	Al	ASTM D6595	2
Cromo	Cr	ASTM D6595	0
Cobre	Cu	ASTM D6595	0
Hierro	Fe	ASTM D6595	4
Molibdeno	Mo	ASTM D6595	0
Níquel	Ni	ASTM D6595	0
Plomo	Pb	ASTM D6595	3
Estafío	Sn	ASTM D6595	2
Potasio	K	ASTM D6595	0
Litio	Li	ASTM D6595	0
Sodio	Na	ASTM D6595	0
Silicio	Si	ASTM D6595	3
Visible partículas Critería	/	/	0

OBSERVACIONES	
<b>QUÍMICA</b>	El nivel de acidez cumple con el valor mínimo del límite de la especificación.
<b>CONTAMINACIÓN</b>	El nivel de humedad cumple con el valor mínimo del límite de la especificación.
<b>DESGASTE</b>	Todos los valores son satisfactorios según las especificaciones.

En cambio, en el análisis del aceite del circuito 2 (o B) de la unidad, se observa que todos valores están dentro de las especificaciones. La analítica es correcta (los valores -contaminación química, humedad y partículas- están dentro de rango) y

**RECOMENDACIONES**  
 Las características del aceite son satisfactorias. Tomar otra muestra para su evaluación con la periodicidad que recomiende el fabricante.
