IEEV **INFORME DE EVALUACIÓN DEL EDIFICIO DE VIVIENDAS COMUNITAT VALENCIANA**

EDIFICIO:	NAVARREGUI 1
REFERENCIA CATASTRAL:	4032026YH2543S
MUNICIPIO:	Sant Joan d'Alacant
PROVINCIA:	Alicante/Alacant
PERSONAL REDACTOR:	JOSE VICENTE JORNET MOYA
FECHA INSPECCIÓN:	22/05/2023
FECHA REDACCIÓN:	21/06/2023
TIPO DE INFORME:	Referencia catastral completa

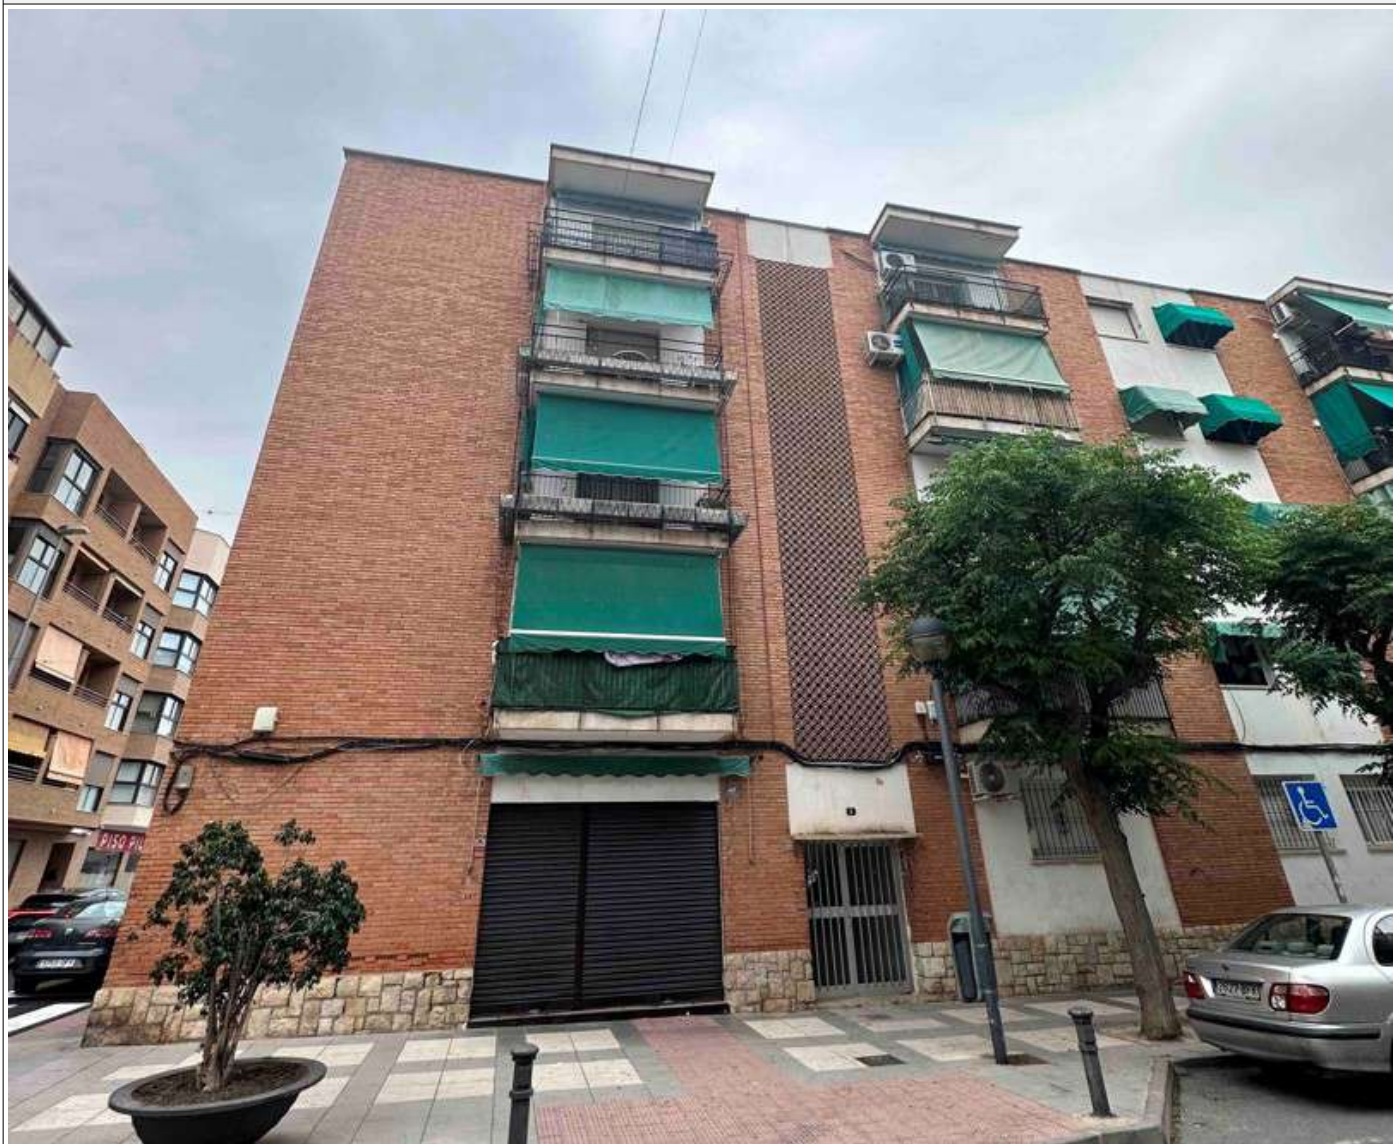
Ubicación:	Calle Navarregui		
Tipología:	IDFC01	Descripción: Vista, Sin Aislante, Sin cámara ventilada y 1 hoja	
Subtipo: ID-FC01b03	Materiales introducidos desde el exterior al interior:		Espesor (mm):
	LP1P - Fábrica de 1 pie (240 mm.) de ladrillo cerámico perforado		240
	ENL - Enlucido de yeso		15
Orientación: Sur Oeste	¿Es muro de carga?: Sí	¿La fachada tiene huecos?: No	
¿La fachada presenta lesiones?: No			
Observaciones: F1. A1 Fachada principal suroeste Calle Navarregui [Viviendas] Acabado ladrillo caravista.			
La fachada no presenta elementos singulares, sino que toda es un elemento singular, coordinado y bien conservado.			
Por una parte, las carpinterías de las fachadas que dan a la vía pública, como se puede ver en los esquemas, algunas han sido sustituidas durante el paso del tiempo por materiales dispares (aluminio o pvc). No obstante, como se ha mantenido fielmente la rotundidad de los huecos de las fachadas, no desmerecen en absoluto a pesar de ser materiales diferentes.

No presenta ninguna anomalía grave proveniente de asentamientos.

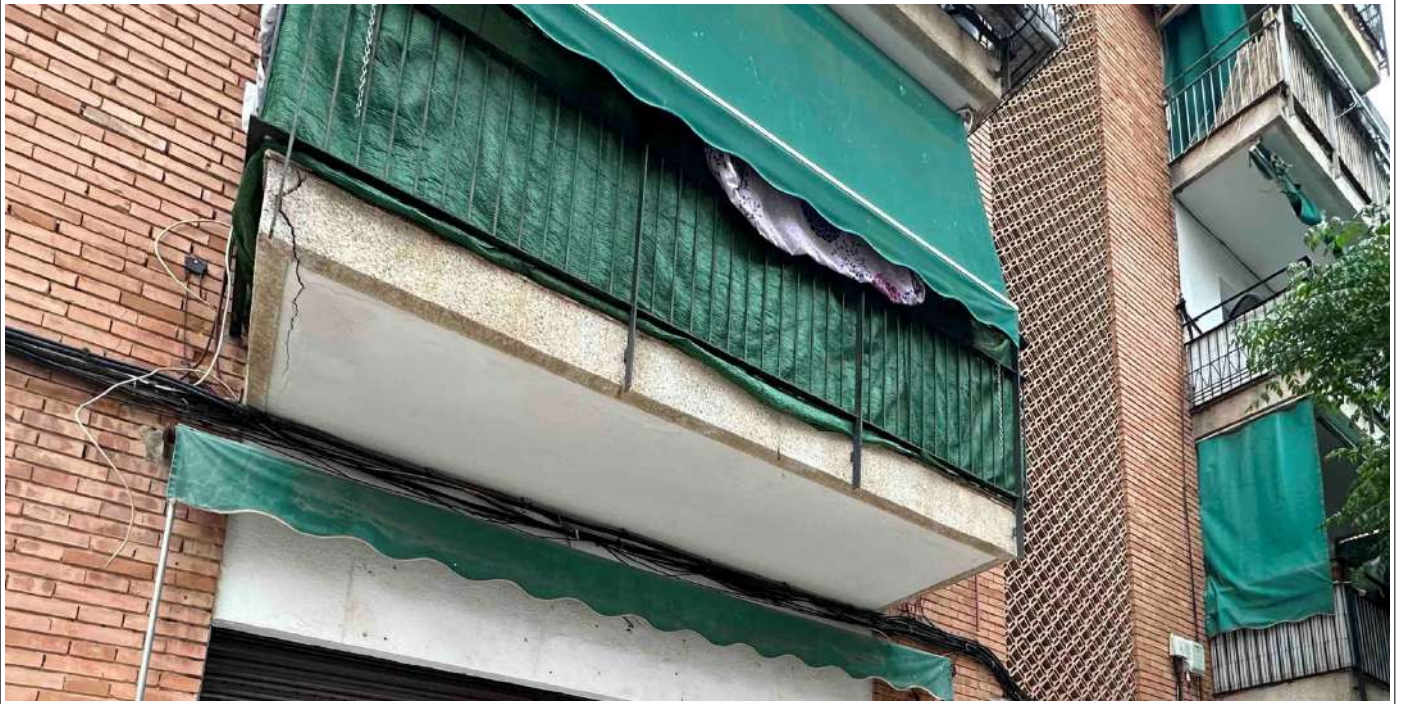
Lesión 1

Elemento Afectado: Soporte	Código Identificativo de la lesión: LS [FC] f_gri02
Grupo de lesión: Roturas y Desprendimientos	Subgrupo de lesión: Grietas
Localización: Esquinas y petos de cubiertas.	
Síntomas: Roturas verticales en: - Esquinas, sobre todo en terrazas.

Causa probable del daño: Dilatación y contracción de la propia fachada:

ID-Importancia del daño: Alto

ED-Extensión del daño: Entre 50% y 75%

Ubicación y Observaciones: Voladizos (balcones de las viviendas).

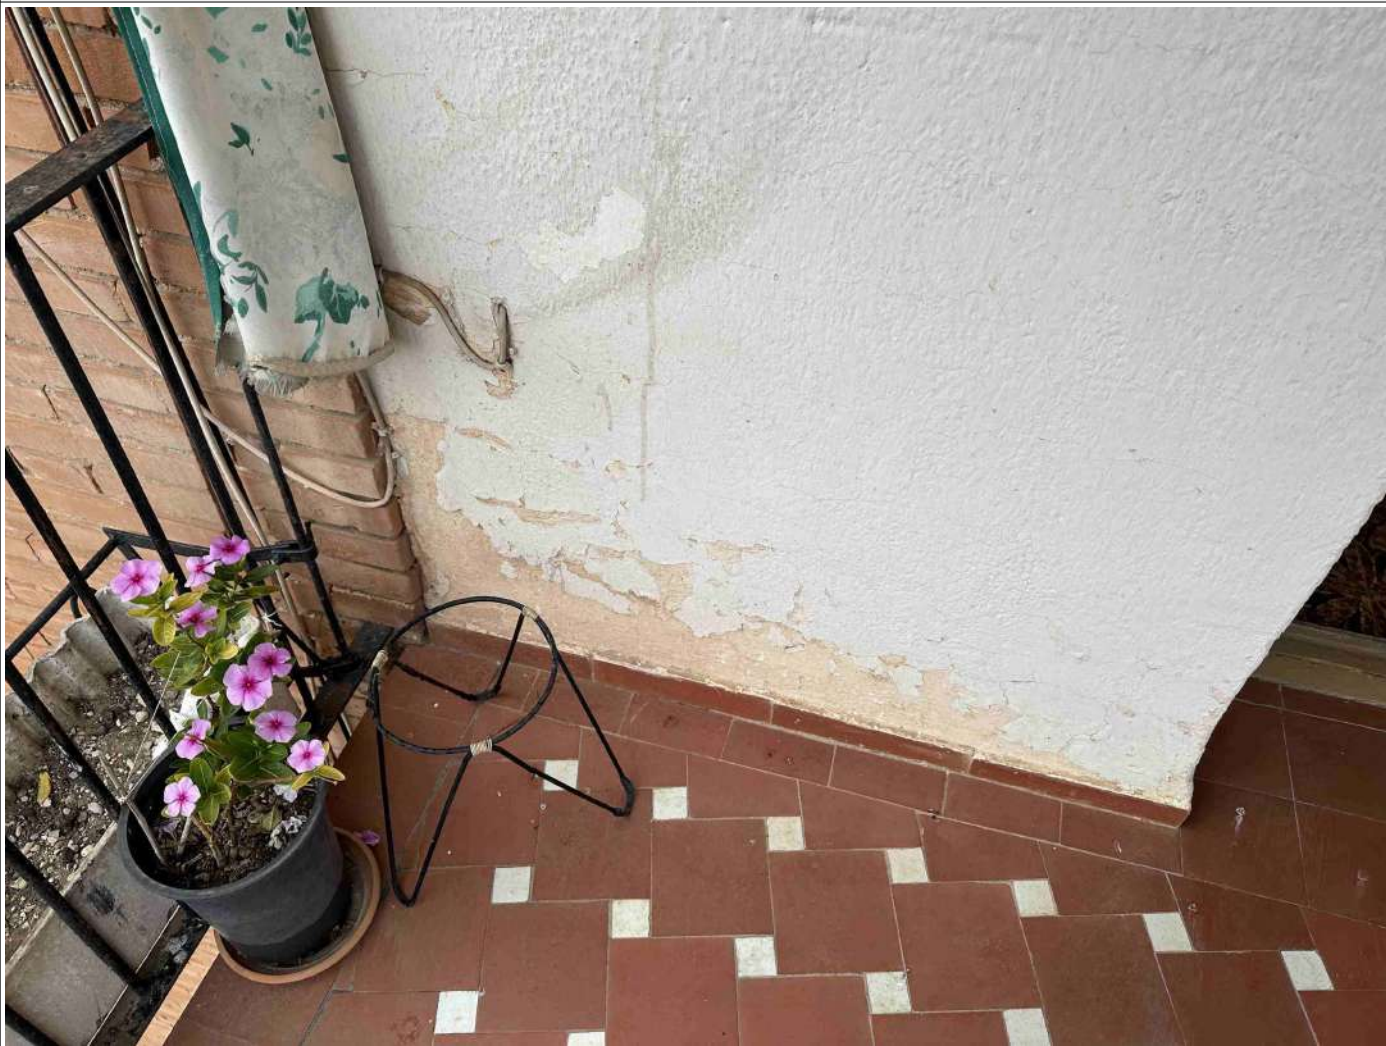
Lesión 2

Elemento Afectado: Soporte	Código Identificativo de la lesión: LS [FC] h_fil01
Grupo de lesión: Humedad	Subgrupo de lesión: Filtración
Localización: Paño ciego	
Síntomas: - Desprendimientos.	
Causa probable del daño: Succión y absorción de agua de lluvia por: - La propia estructura porosa del material.	
ID-Importancia del daño: Bajo	ED-Extensión del daño: Entre 25% y 50%
AP-Actuaciones y plazos: INTm: Intervención a medio plazo	Existe riesgo inminente: No
Ubicación y Observaciones: Zona exterior baja del paramento vertical en los balcones.

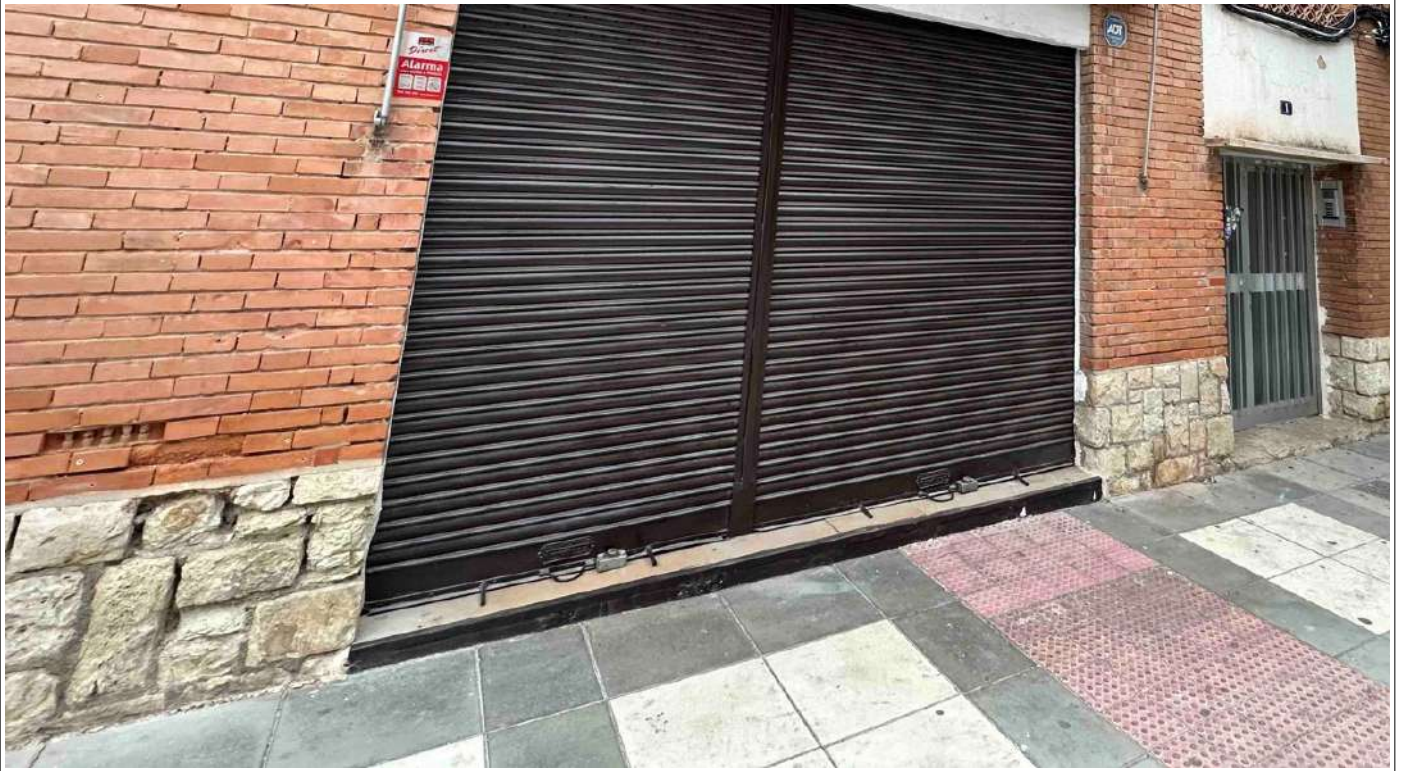
Lesión 1

Elemento Afectado: Acabado Exterior	Código Identificativo de la lesión: LS [FC] d_eme01
Grupo de lesión: Degradaciones y deficiencias	Subgrupo de lesión: Erosión mecánica
Localización: Acabados en zonas bajas (zócalos) y terrazas accesibles	
Síntomas: - Pérdida de masa del acabado.	
Causa probable del daño: - Consecuencia de la acción mecánica por usuarios y maquinaria.	
ID-Importancia del daño: Moderado	ED-Extensión del daño: Entre 25% y 50%
AP-Actuaciones y plazos: INTm: Intervención a medio plazo	Existe riesgo inminente: No
Ubicación y Observaciones: Zócalo exterior en PB.

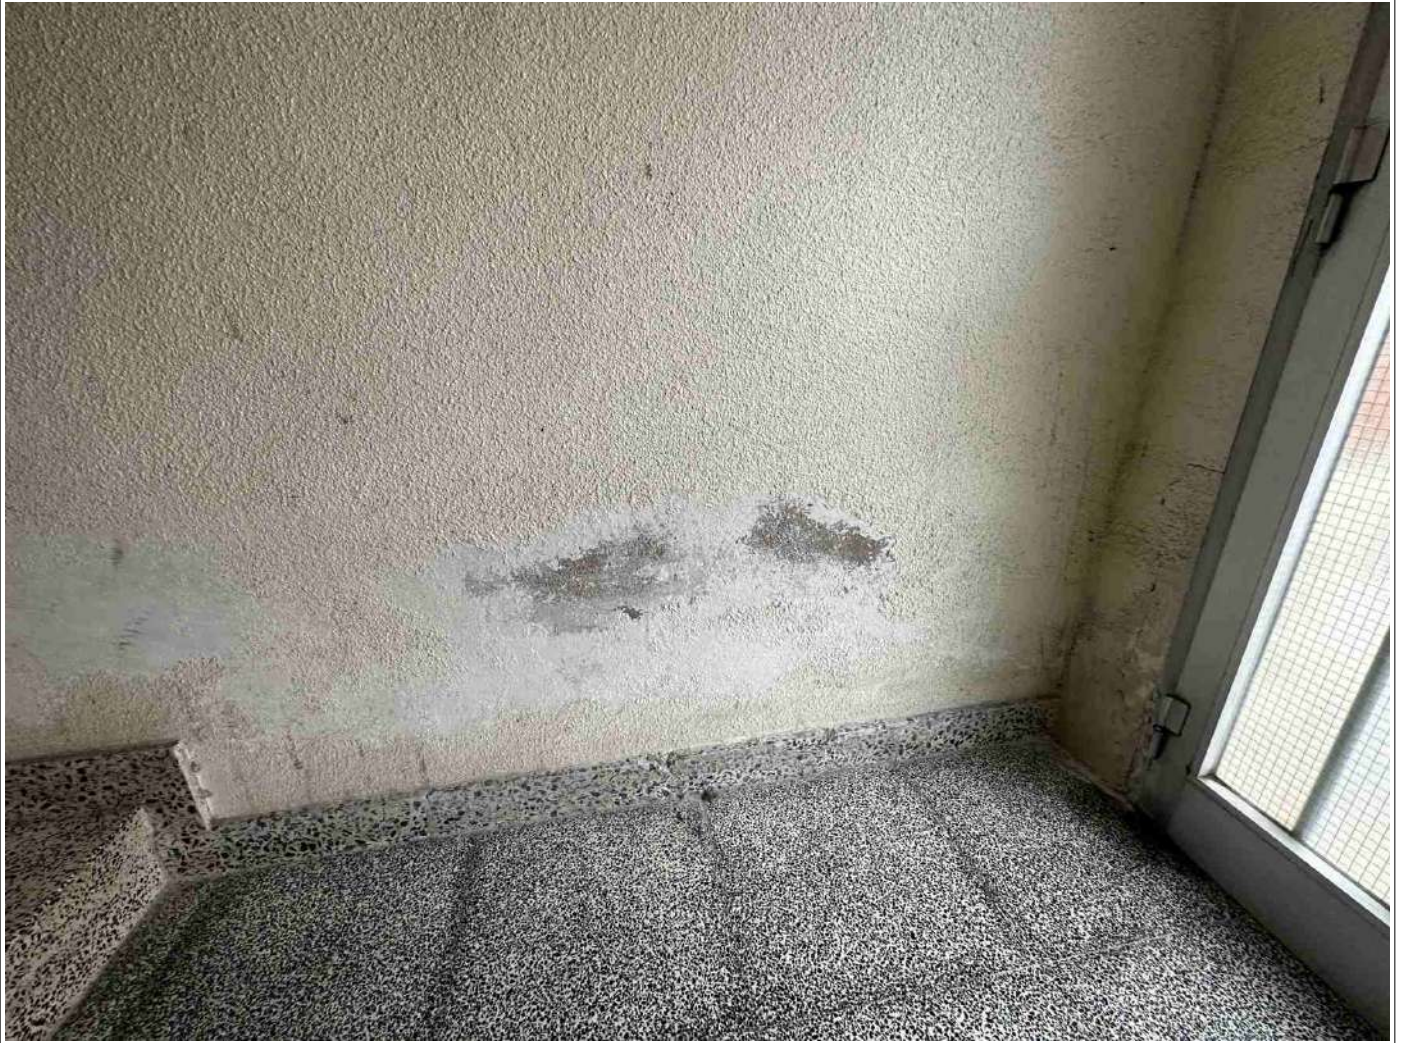
Lesión 2

Elemento Afectado: Soporte	Código Identificativo de la lesión: LS [FC] h_cap01
Grupo de lesión: Humedad	Subgrupo de lesión: Capilar
Localización: Zócalo. Arranque de fachadas	
Síntomas: - Eflorescencias.	
Causa probable del daño: - Humedad que proviene del terreno o del saneamiento y que se evapora a través de fachada.	
ID-Importancia del daño: Moderado	ED-Extensión del daño: Entre 50% y 75%
AP-Actuaciones y plazos: INTu: Intervención urgente	Existe riesgo inminente: No
Ubicación y Observaciones: Zona interior del zaguán de entrada.

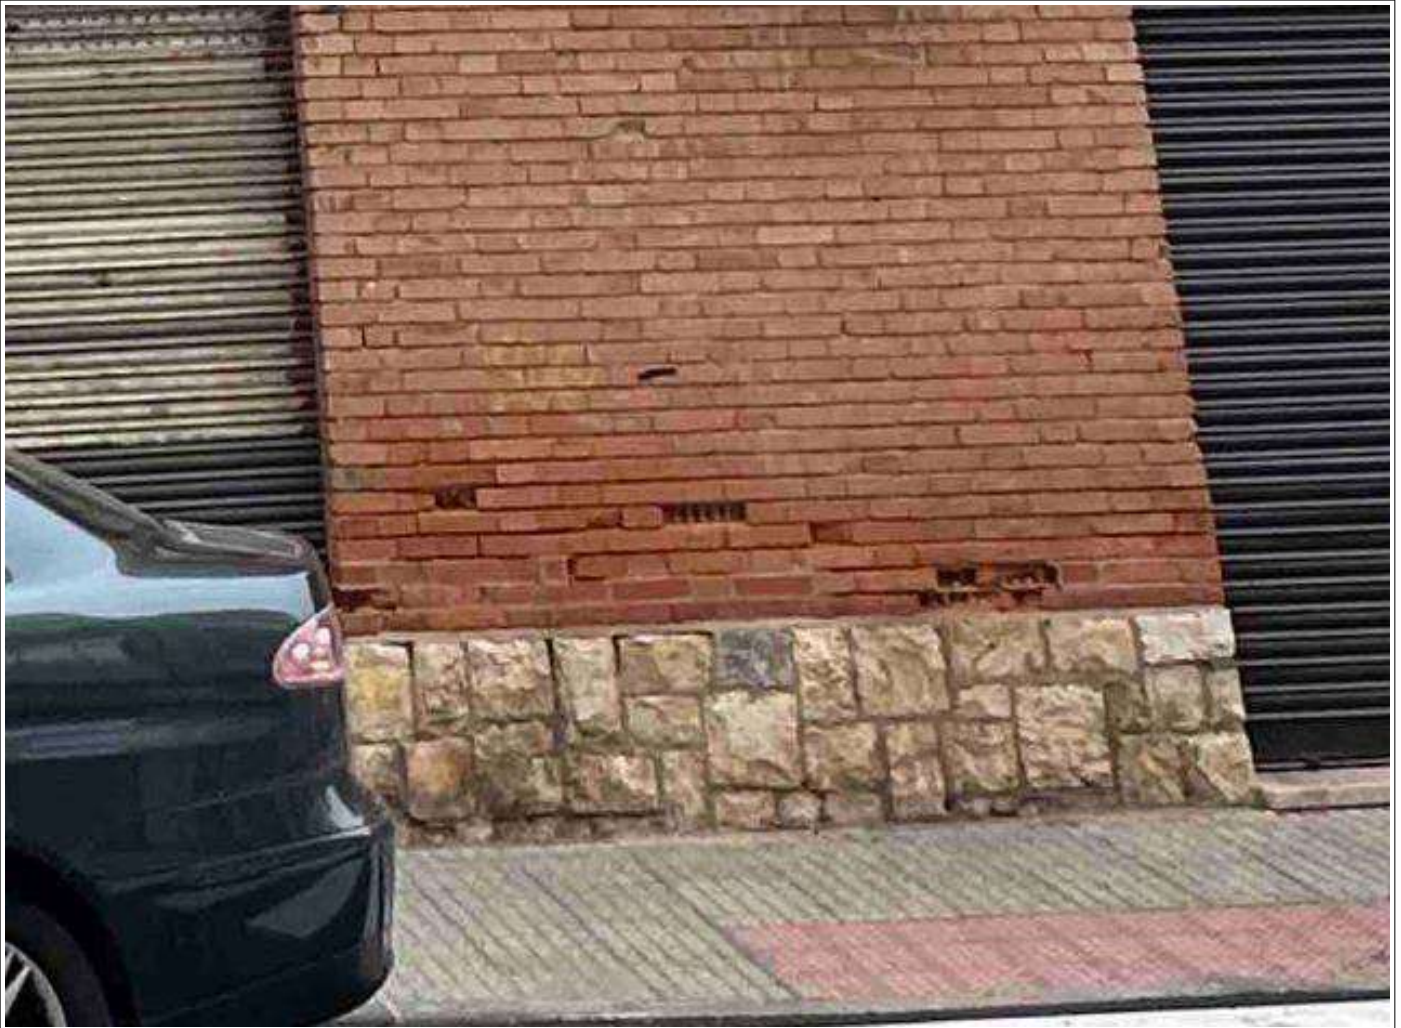
Lesión 1

Elemento Afectado: Acabado Exterior	Código Identificativo de la lesión: LS [FC] d_eme01
Grupo de lesión: Degradaciones y deficiencias	Subgrupo de lesión: Erosión mecánica
Localización: Acabados en zonas bajas (zócalos) y terrazas accesibles	
Síntomas: - Pérdida de masa del acabado.	
Causa probable del daño: - Consecuencia de la acción mecánica por usuarios y maquinaria.	
ID-Importancia del daño: Moderado	ED-Extensión del daño: Entre 25% y 50%
AP-Actuaciones y plazos: INTm: Intervención a medio plazo	Existe riesgo inminente: No

Ubicación y Observaciones: Zócalo exterior en PB.

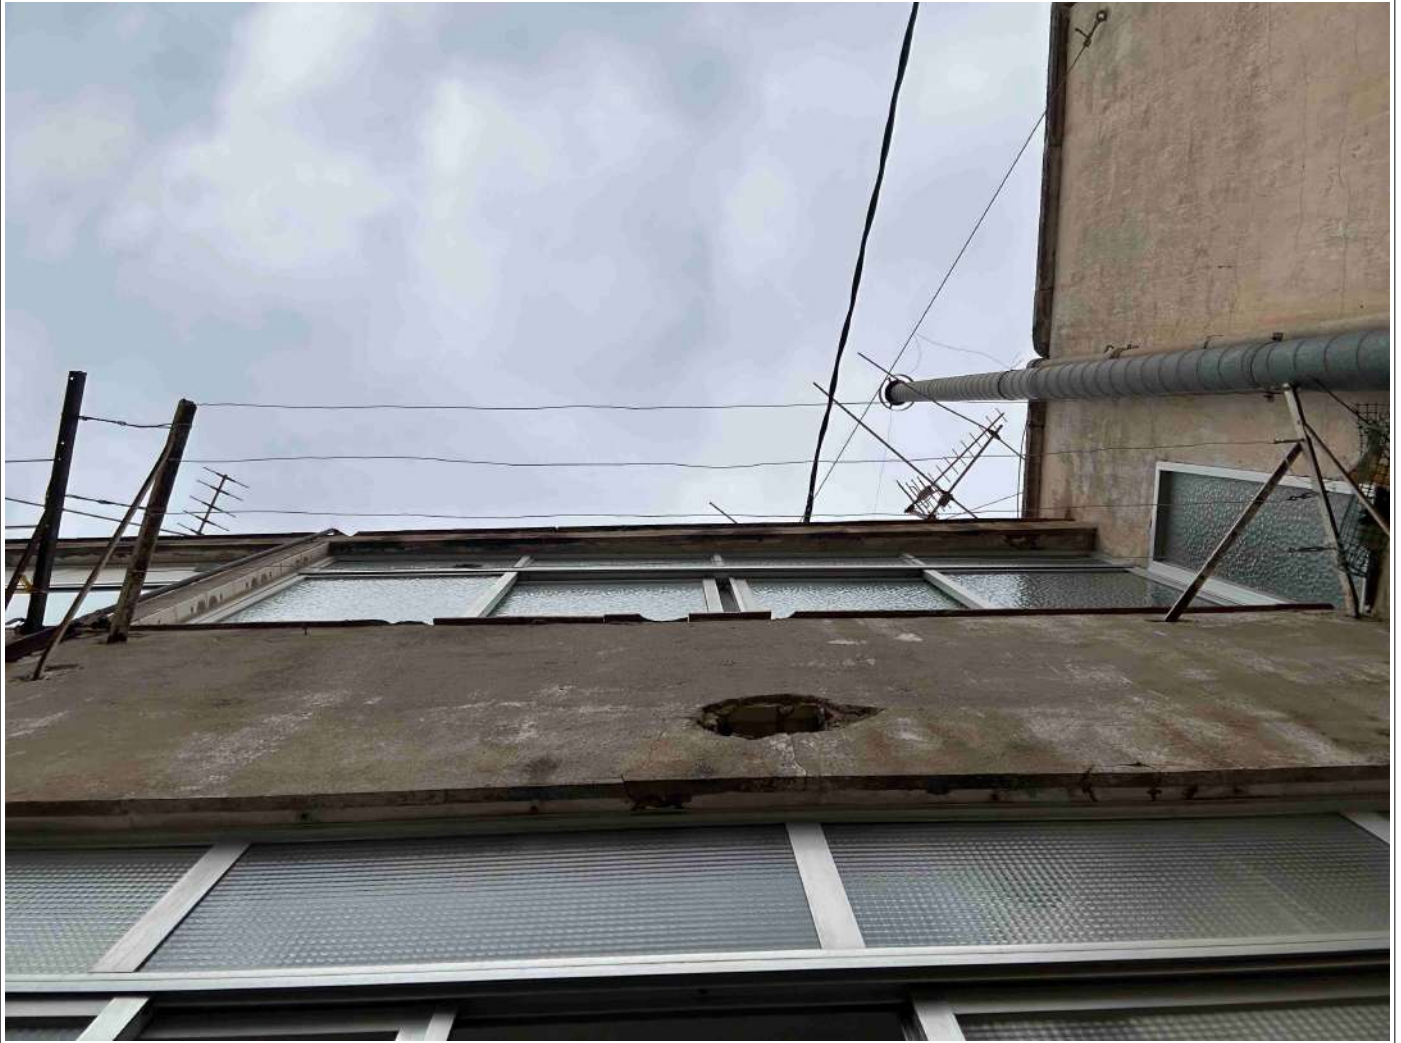
Lesión 1

Elemento Afectado: Acabado Exterior	Código Identificativo de la lesión: LS [FC] f_des02
Grupo de lesión: Roturas y desprendimientos	Subgrupo de lesión: Desprendimientos
Localización: Paños ciegos en general.

Causa probable del daño: Rotura de adherencia continua o de anclajes metálicos por:
- Dilatación-contracción del acabado con posible acumulación en el tiempo (histéresis).

ID-Importancia del daño: Moderado

ED-Extensión del daño: Entre 25% y 50%

Ubicación y Observaciones: Vivienda P4 derecha.

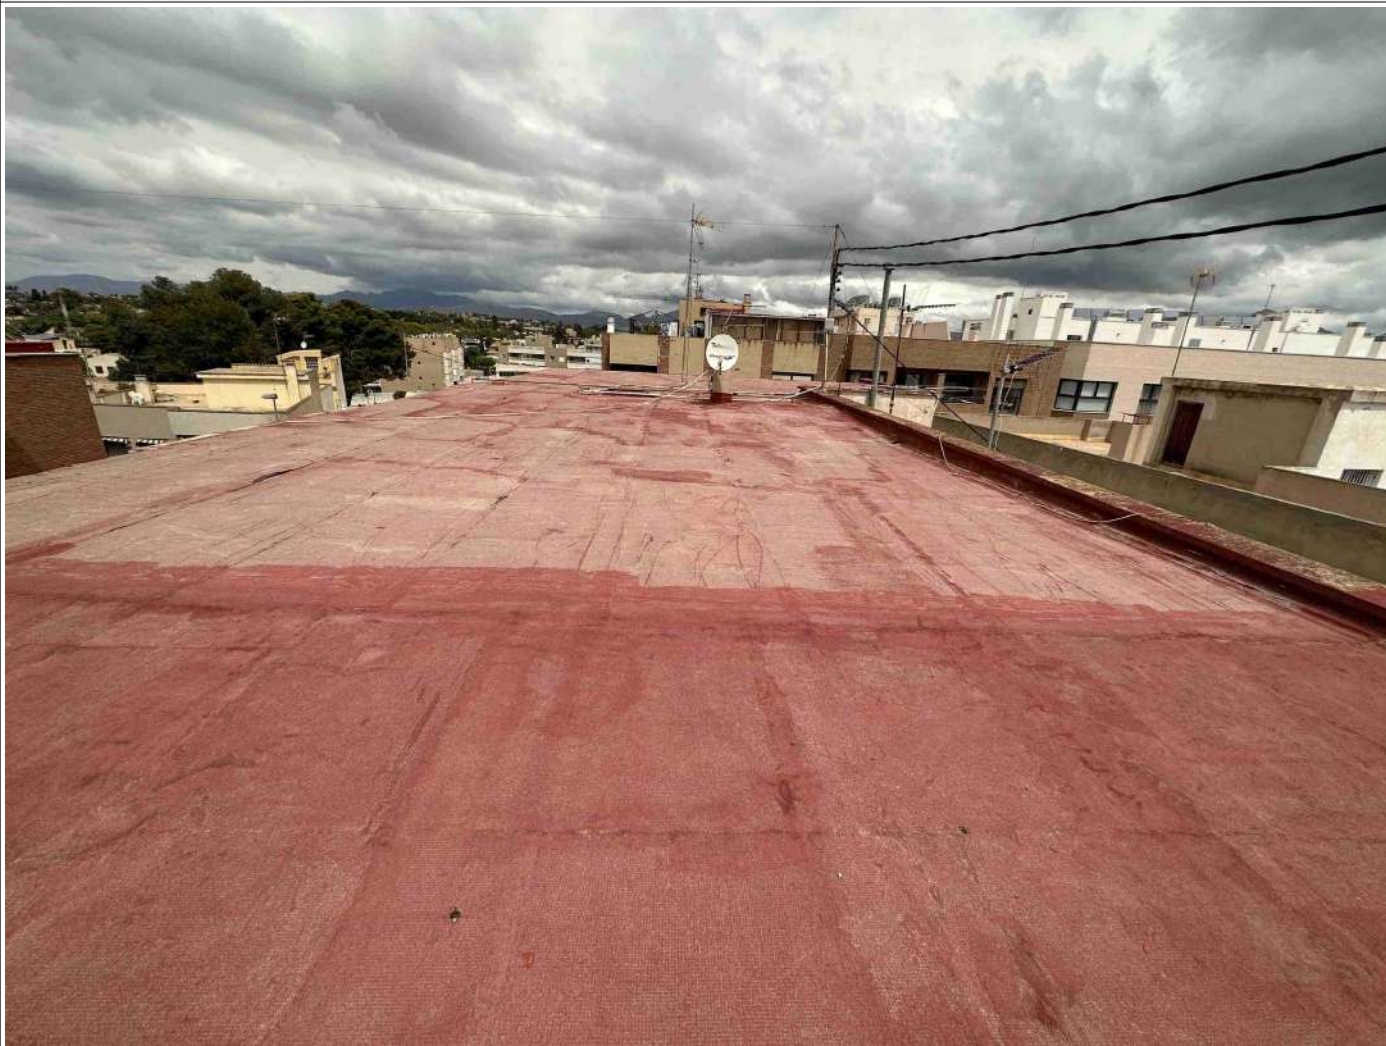
Ubicación:	Cubrición Viviendas P4		
Tipología:	IDQB05	Descripción: Cubierta Plana, No Transitable, Autoprotegida, Sin aislante y No Ventilada	
Sub-tipo: ID-QB05a07	Materiales introducidos desde el exterior al interior:		Espesor (mm):
	I - Capa de impermeabilización		5
	HL - Hormigón de áridos ligeros		100
	FUC20 - Forjado unidireccional entrevigado cerámico 200 mm.		200
	ENL - Enlucido de yeso		15
Situación: En contacto con el ambiente exterior plana		¿Existen lucernarios en la cubierta?: No	
¿La cubierta presenta lesiones?: No			
Observaciones: C1 Cubierta no transitable (mantenimiento) Cubrición viviendas P4.

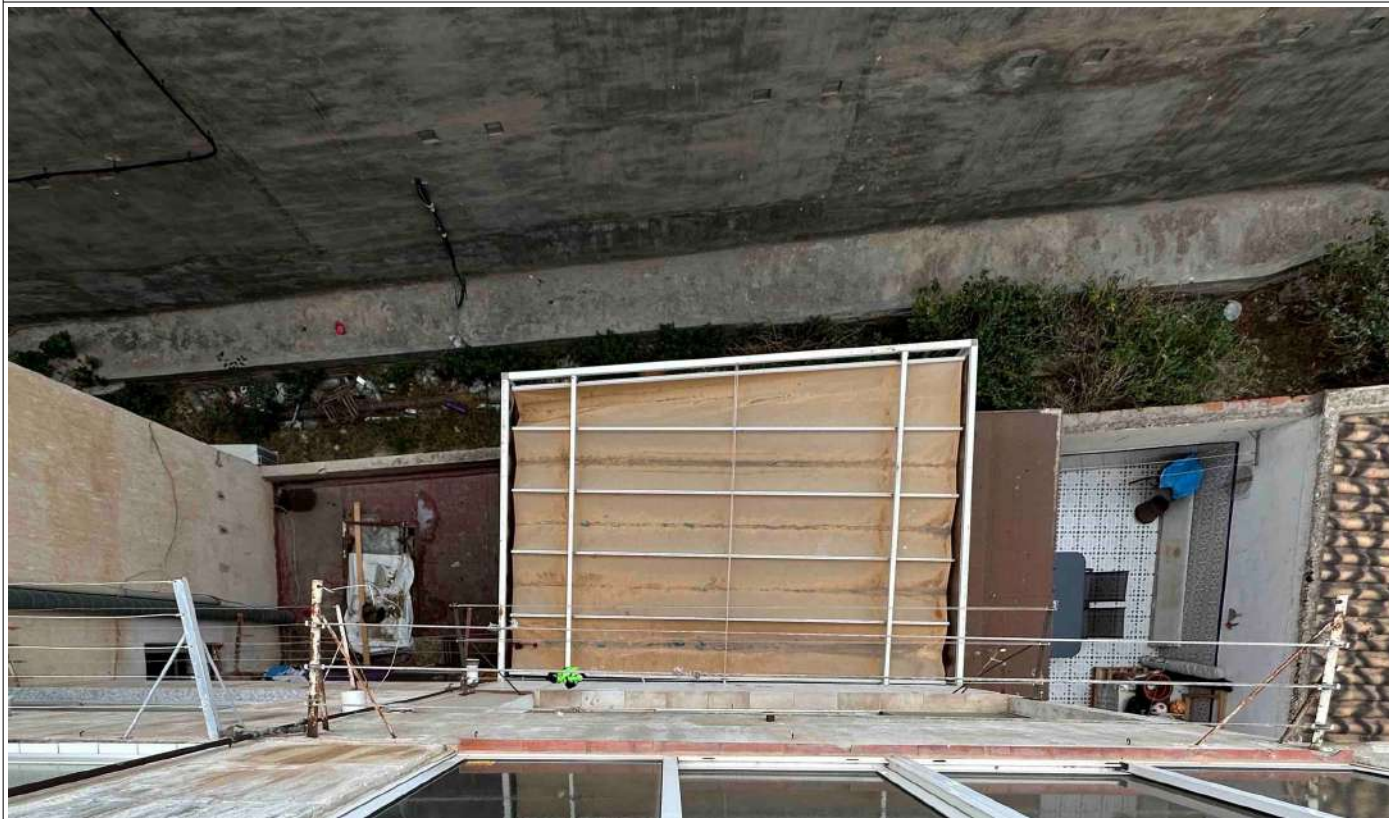
3.4.2.3 C2

Ubicación:	Cubrición Vivienda PB. Ent	
Tipología:	IDQB04	Descripción: Cubierta Plana, Transitable, Fija, Sin aislante y No Ventilada
Sub-tipo: ID-QB04a01	Materiales introducidos desde el exterior al interior:	Espesor (mm):
	BCE - Baldosa cerámica	20
	MOA - Mortero de agarre	20
	I - Capa de impermeabilización	5
	HL - Hormigón de áridos ligeros	100
	FUY20 - Forjado unidireccional entrevigado yeso 200 mm.	200
	ENL - Enlucido de yeso	15
Situación: En contacto con el ambiente exterior plana	¿Existen lucernarios en la cubierta?: No	
¿La cubierta presenta lesiones?: No		
Observaciones: C2 Cubierta no transitable Cubrición vivienda PB/Entresuelo.

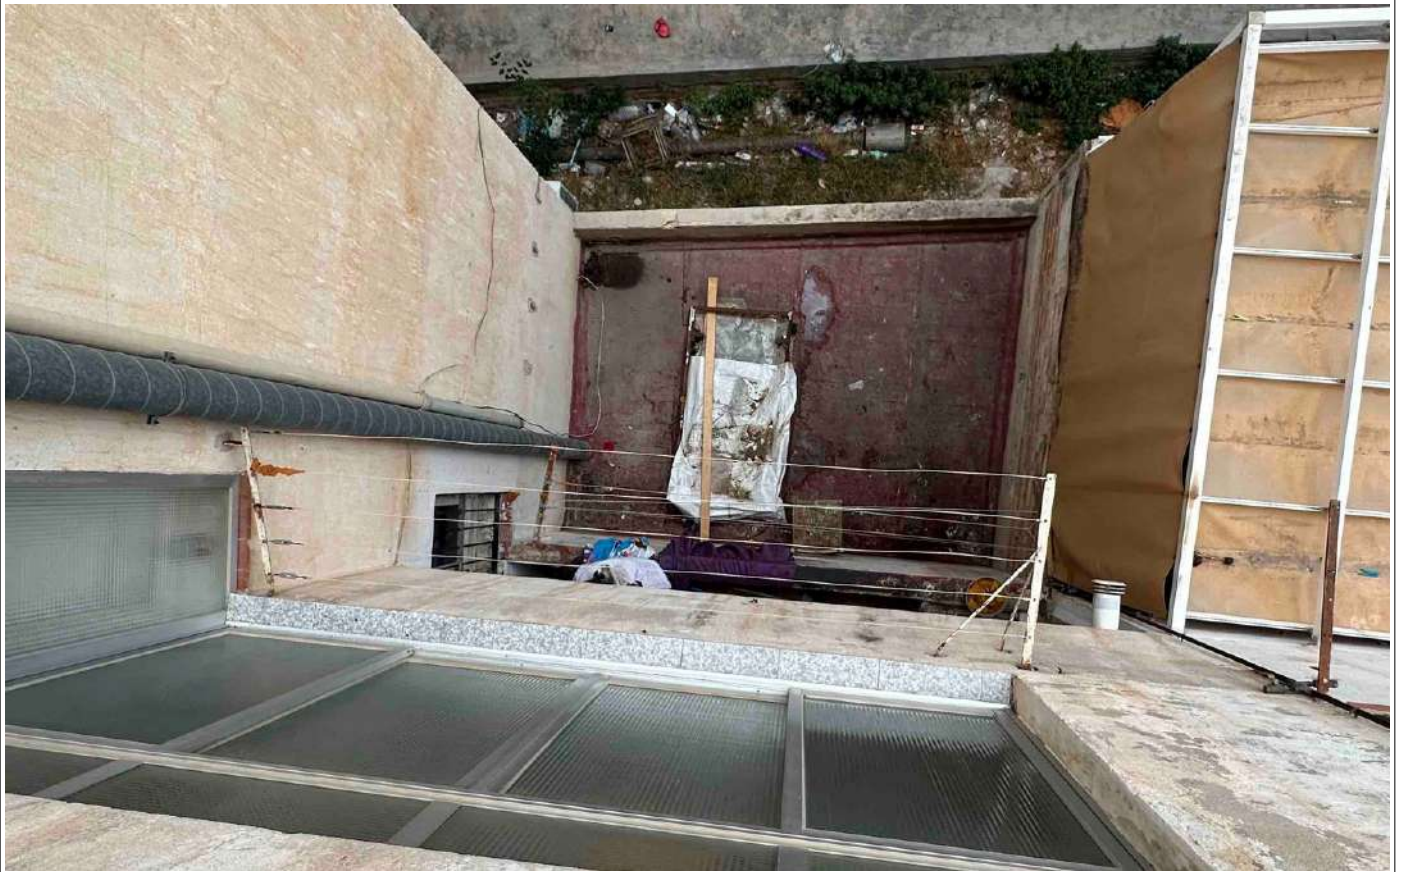
3.4.7.2 EVACUACIÓN DE AGUAS

Síntomas - Causa probable del daño: Obturación de la red general.

ID-Importancia del daño: Moderado	ED-Extensión del daño: Entre 25% y 50%
-----------------------------------	--

Ubicación y Observaciones: Suelo de los patios interiores de las viviendas de planta baja/entresuelo.
