## SOLICITUD DE AUTORIZACIÓN PARA REDACTAR EL PROYECTO MODIFICADO TÉCNICO, SIN COSTE PRESUPUESTARIO ADICIONAL, DE LAS OBRAS REHABILITACIÓN DEL HISTÓRICO PUENTE DE HIERRO EN T.M. DE ARCHENA EN LA CARRETERA T-554

### **MODIFICACIÓN Nº1 .Casetones metálicos abovedados y reparar montantes:**

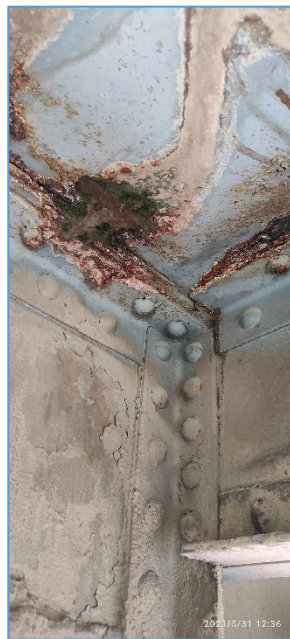
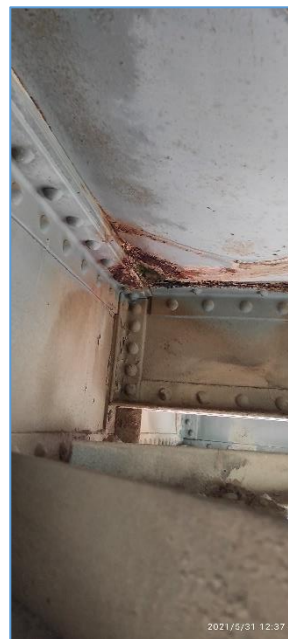
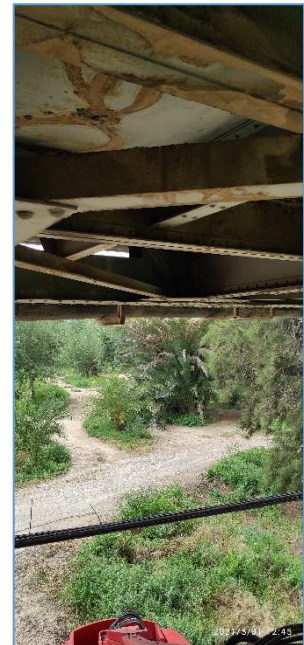
Solo se observan ligeras líneas de corrosión en las zonas de contacto de los casetones con las viguetas y largueros, debido a pequeñas condensaciones y agua procedente de la zona superior del casetón. En los centros de los casetones se observa que el orificio de drenaje central se encuentra corroído por la salida continua del agua de lluvia, aunque esta corrosión se encuentra muy concentrada en un área muy local.

En proyecto estaba previsto la sustitución de muchos de ellos, con la filosofía de priorizar la conservación de elementos originales del puente siempre que la magnitud de los daños lo haga posible, se plantea la reparación de los mismos, mediante chorreo de sílice superior e inferior de casetones, sellado de perforaciones, imprimación y regularización horizontal con hormigón de limpieza HM-20.

Las perforaciones encontradas en los casetones por corrosión del contacto agua-metal de la zahorra se repararán mediante pasta de resina epoxy ejecutada en varias capas con llana, con refuerzo de fibra o lámina de carbono en algunas zonas.

Para reproducir la manera de funcionar del tablero, y no producirse ningún tipo de conexión de la losa sobre el metal, a continuación, se procederá a rellenar los huecos de los casetones con hormigón de limpieza, una vez curado este, se extenderá una impermeabilización sobre su cara superior de mortero bituminoso, tipo Amiflex, extendido incluso sobre las partes verticales de los perfiles metálicos que confinan lateralmente el tablero en aceras.

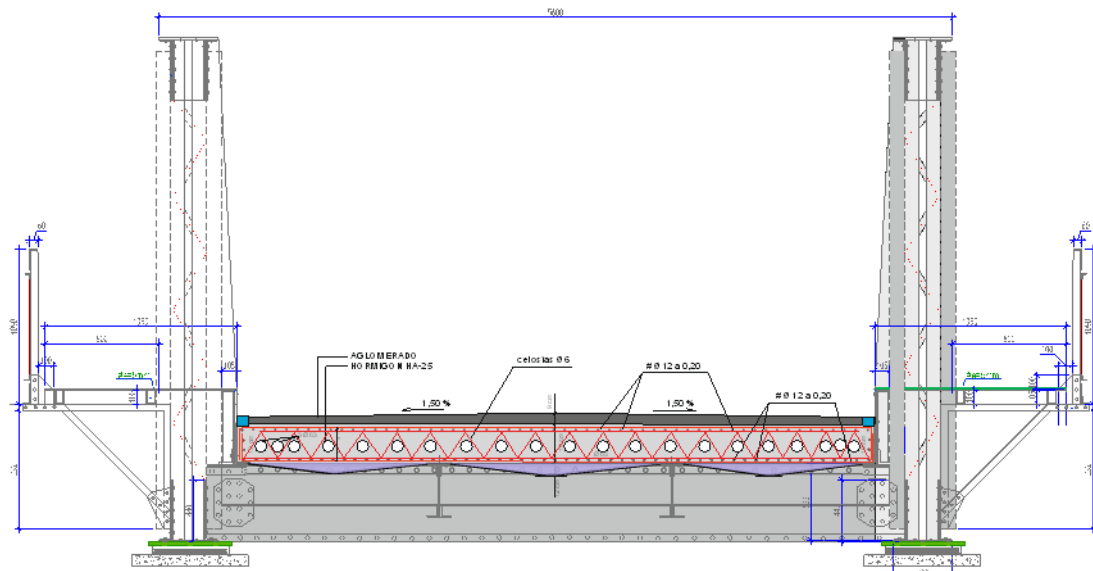
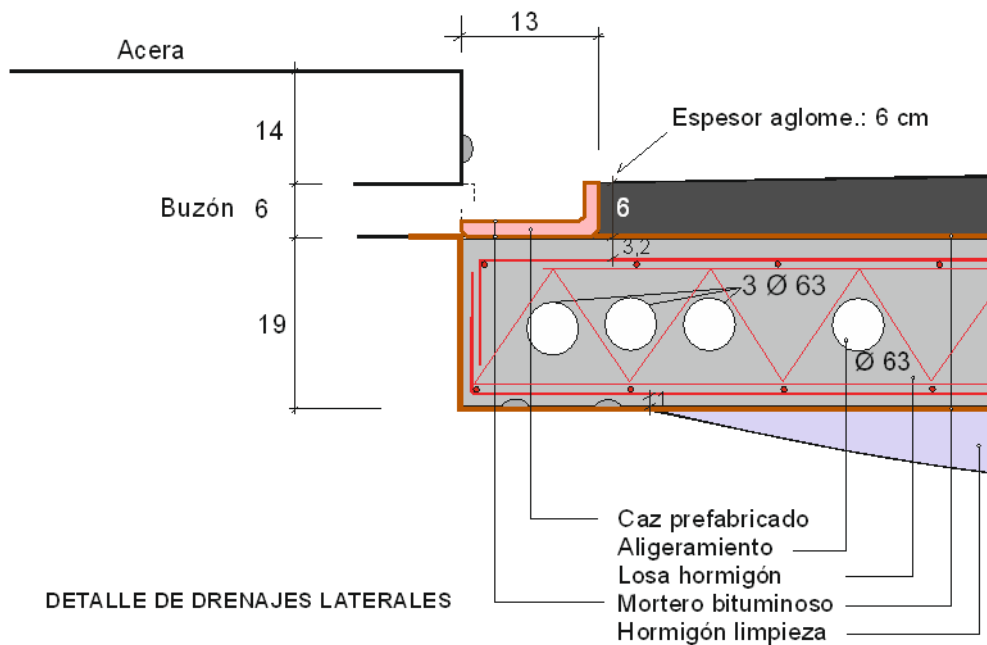
Una vez se han retirado las capas de firme existente, se ha podido descubrir los buzones-sumideros y determinar la cota de los mismos. Se comprueba que el drenaje superficial de la calzada no está resuelto debido a que el puente tiene una rasante muy horizontal, sin pendiente longitudinal, sin posibilidad de llegar el agua superficial a los buzones-sumideros existentes, quedando retenida en la calzada.

Se propone cambiar la losa de 33 cm de hormigón aligerado con arlita, por una losa de 20 cm de hormigón armado HA-30 normal con aligeramientos tubería de pvc Ø63, con una pendiente hacia los laterales, donde se ubica una canaleta que conduce el agua a la cota de los buzones-sumideros existentes.
