# INFORME DE EVALUACIÓN DEL EDIFICIO DE VIVIENDAS COMUNITAT VALENCIANA

EDIFICIO:	NIZA 25
REFERENCIA CATASTRAL:	4534028YH2543S
MUNICIPIO:	Sant Joan d'Alacant
PROVINCIA:	Alicante/Alacant
PERSONAL REDACTOR:	DAVID MARTINEZ RODRIGUEZ
FECHA INSPECCIÓN:	04/05/2023
FECHA REDACCIÓN:	15/05/2023
TIPO DE INFORME:	Referencia catastral completa

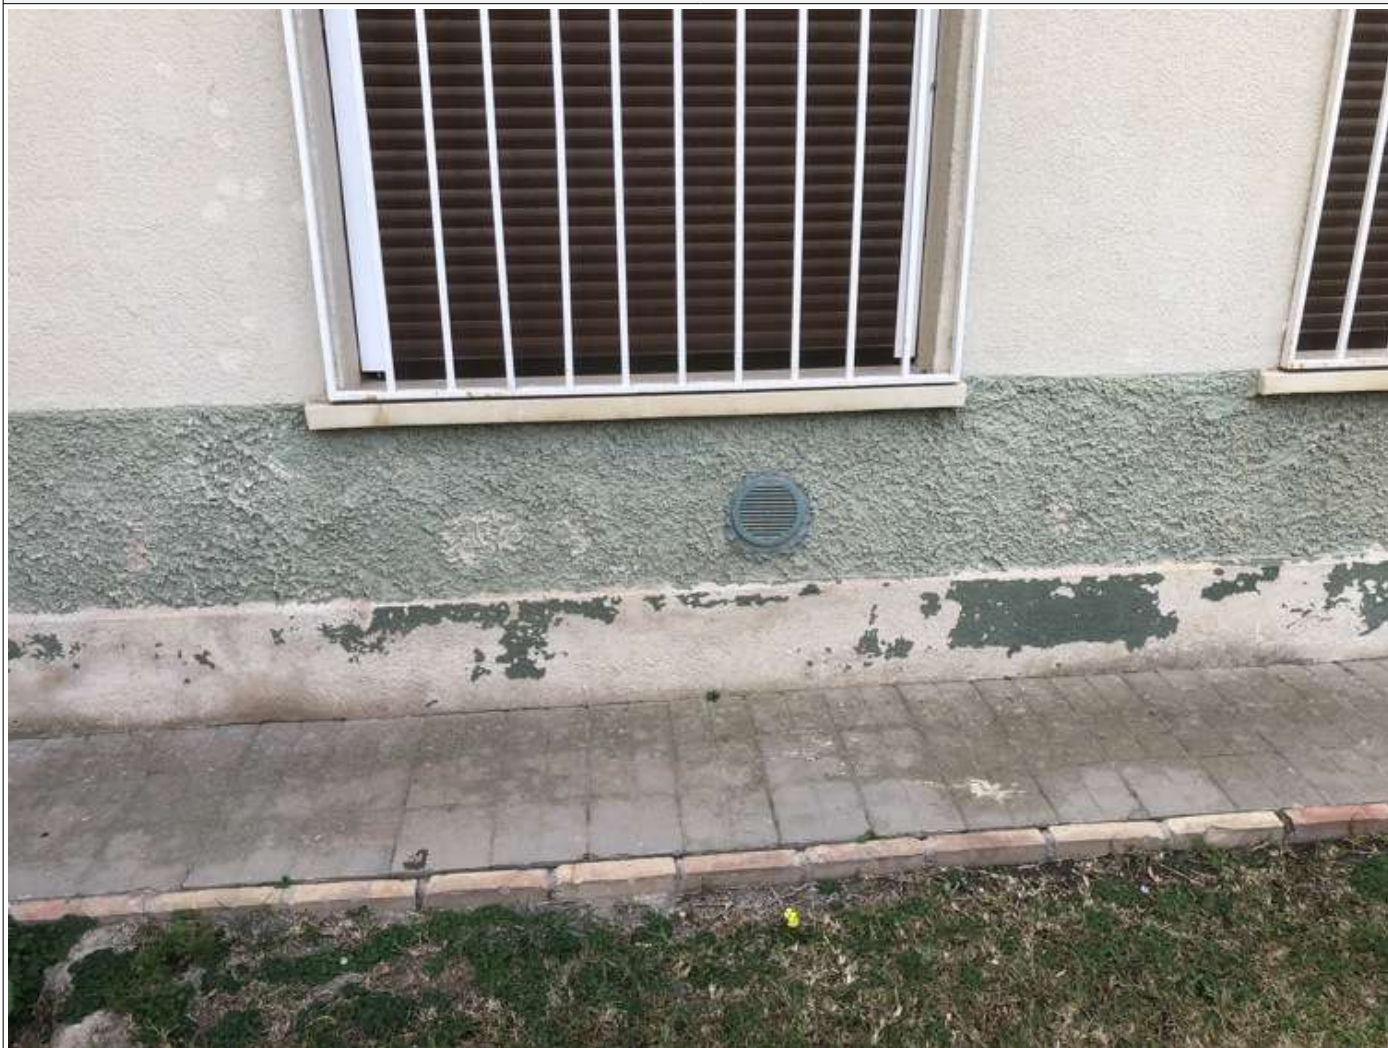
Elemento Afectado: Elementos Singulares	Código Identificativo de la lesión: LS [FC] d_equ01
Grupo de lesión: Degradaciones y deficiencias	Subgrupo de lesión: Erosión química
Localización: Elementos protegidos y con presencia de agua, concretamente zócalos y arranques de fachada, esquinas y molduras y relieves decorativos.	
Síntomas: - Decementación con pérdida de masa.	
Causa probable del daño: - Lixiviación de alguno de sus componentes, en areniscas y calizas.

ID-Importancia del daño: Despreciable	ED-Extensión del daño: Entre 0% y 25%
AP-Actuaciones y plazos: MNT: Mantenimiento	Existe riesgo inminente: No
Ubicación y Observaciones: Este daño se encuentra acentuado en las zonas próximas a zonas ajardinadas, siendo esta la posible causa de dicha patología.

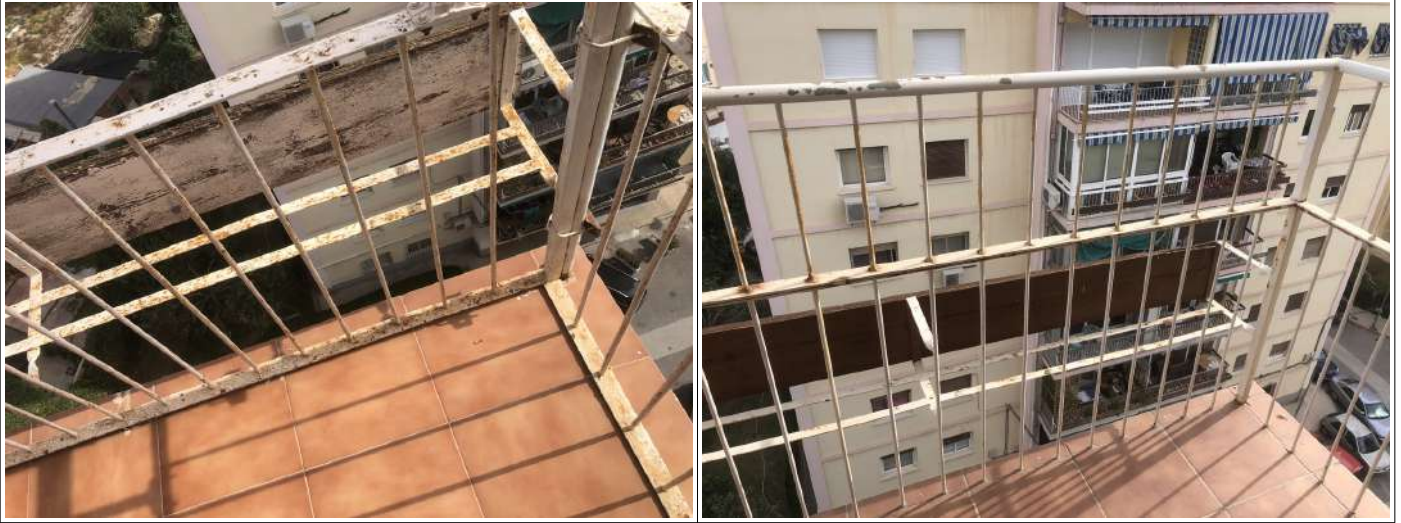
**Lesión 2**

Elemento Afectado: Elementos Singulares	Código Identificativo de la lesión: LS [FC] d_oxi01
Grupo de lesión: Degradaciones y deficiencias	Subgrupo de lesión: Oxidación y corrosión
Localización: Elementos metálicos, afectando principalmente a los de hierro y acero.	
Síntomas: - Oxidación, herrumbre.	
Causa probable del daño: - Oxidación superficial general. En los de hierro y acero, hidroxidación posterior al humedecerse.	
ID-Importancia del daño: Despreciable	ED-Extensión del daño: Entre 25% y 50%
AP-Actuaciones y plazos: MNT: Mantenimiento	Existe riesgo inminente: No
Ubicación y Observaciones: Identificadas en las unidades 7ºB y 8ºB, se aprecian síntomas de oxidación sobre las barandillas de las terrazas.

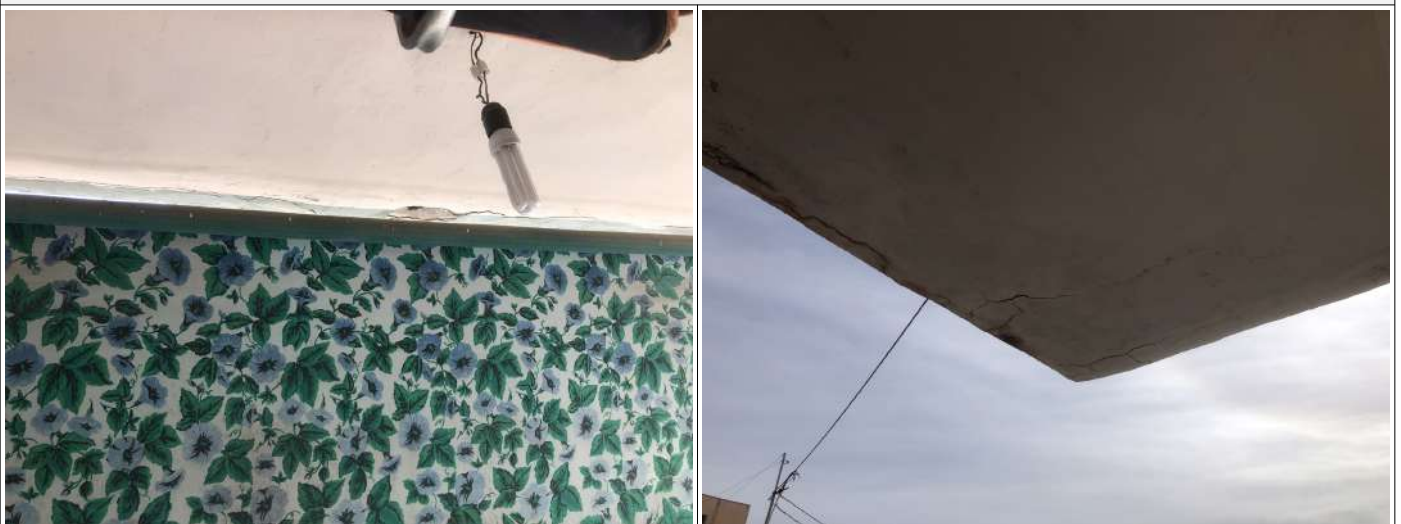
Lesión 3

Elemento Afectado: Elementos Singulares	Código Identificativo de la lesión: LS [FC] f_des03
Grupo de lesión: Roturas y Desprendimientos	Subgrupo de lesión: Desprendimientos
Localización: Coronaciones y esquinas	
Síntomas: - Separación o caída de acabados o elementos decorativos.	
Causa probable del daño: Fisuración previa del acabado y acción posterior del agua de lluvia y la helada con: - Rotura de la adherencia continúa.	
ID-Importancia del daño: Bajo	ED-Extensión del daño: Entre 0% y 25%
AP-Actuaciones y plazos: MNT: Mantenimiento	Existe riesgo inminente: No
Ubicación y Observaciones: Sobre las terrazas voladas de las unidades 2ºB y 7ºB, se aprecian agrietamientos cercanos a los frentes del voladizo. Posible falta de evacuación de agua, que se infiltra hacia el interior y un posible aumento de volumen de la armadura genera el agrietamiento de la capa superficial de hormigón que la protege.

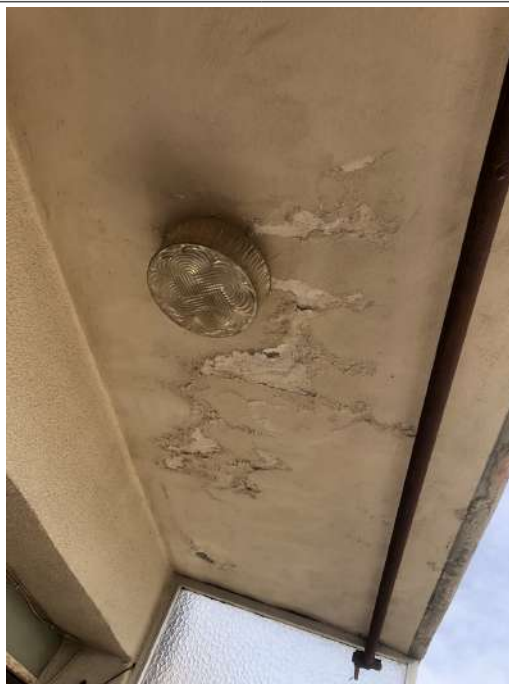
**Lesión 4**

Elemento Afectado: Elementos Singulares	Código Identificativo de la lesión: LS [FC] h_fil02
Grupo de lesión: Humedad	Subgrupo de lesión: Filtración
Localización: Plataformas horizontales	
Síntomas: - Goteras, manchas, desprendimientos y eflorescencias en la cara interior.	
Causa probable del daño: - Embalse de agua o filtración como en paño ciego, pudiendo atravesar la plataforma, con posterior aparición de organismos en la cara superior, y goteras y otras lesiones en la cara inferior.	
ID-Importancia del daño: Despreciable	ED-Extensión del daño: Entre 0% y 25%
AP-Actuaciones y plazos: MNT: Mantenimiento	Existe riesgo inminente: No
Ubicación y Observaciones: Voladizo sobre terraza del 8°C. Desprendimiento de la pintura de acabado por presencia de humedad. El aspecto de la impermeabilización de cubierta es bueno, y puede deberse a una patología previa a dicha rehabilitación de la impermeabilización. Debe realizarse mantenimiento y mantenerse observantes ante un nuevo desarrollo de la patología.

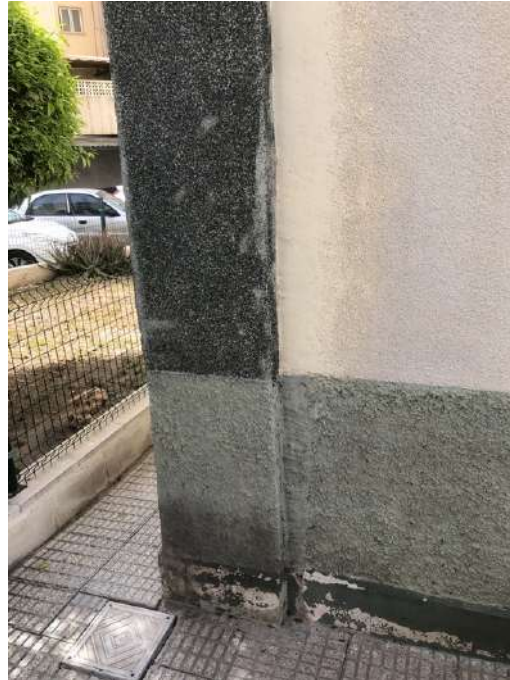
**Lesión 5**

Elemento Afectado: Acabado Exterior	Código Identificativo de la lesión: LS [FC] f_fis01
Grupo de lesión: Roturas y desprendimientos	Subgrupo de lesión: Fisuras
Localización: Zonas próximas al encuentro entre fachada y estructura, o entre soportes de distinto material. Pueden coincidir con LS [FC] f_gri05	
Síntomas: Fisuras lineales del acabado: - Verticales, próximas a pilares.	
Causa probable del daño: - Movimientos diferenciales entre distintos soportes que rompen el acabado.	
ID-Importancia del daño: Despreciable	ED-Extensión del daño: Entre 0% y 25%
AP-Actuaciones y plazos: MNT: Mantenimiento	Existe riesgo inminente: No

Ubicación y Observaciones: Esta lesión se aprecia en el extremo izquierdo inferior de la fachada, desde la vista de su alzado frontal. La misma se encuentra ya reparada, intuyendo solamente haber actuado sobre la parte estética y no sobre sobre el foco, presumiblemente agrietamiento por humedad por capilaridad en armadura.

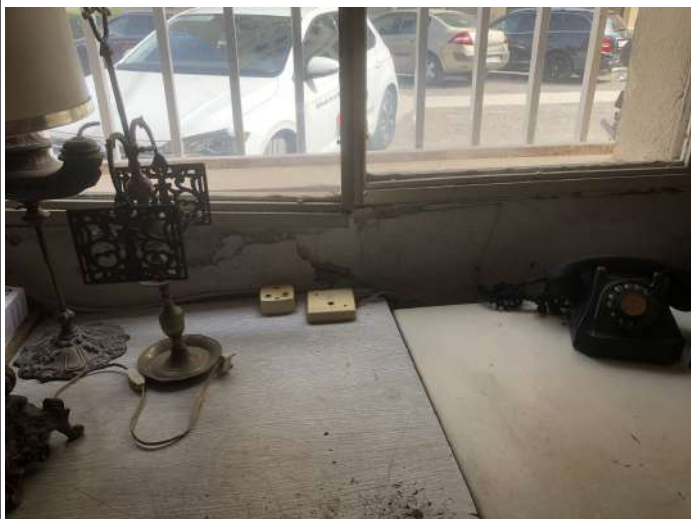
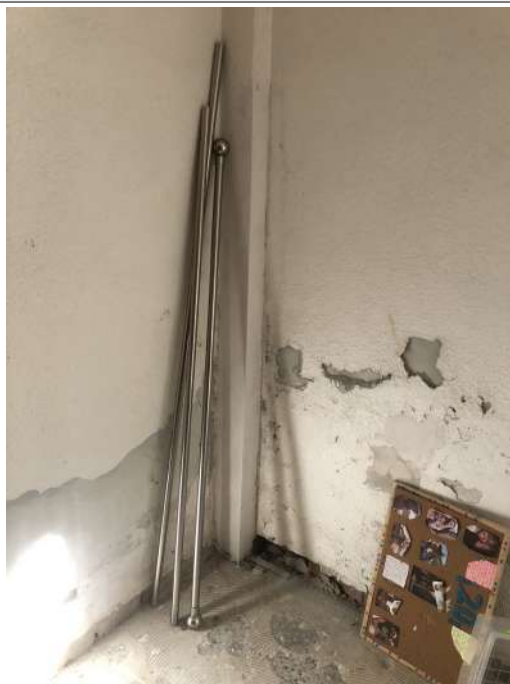
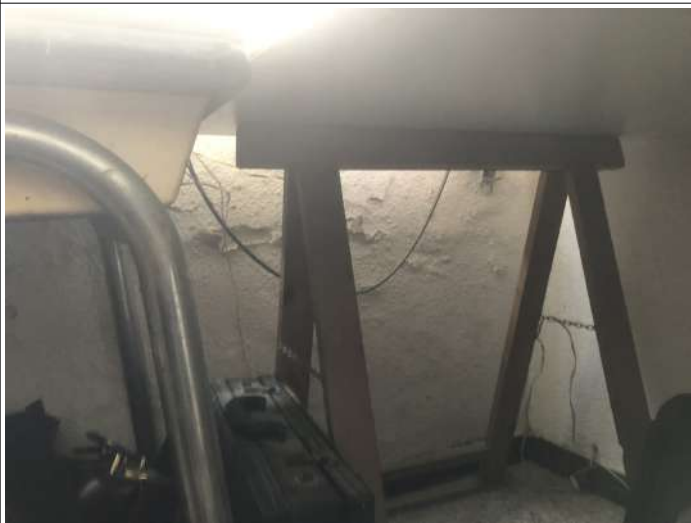
Lesión 6

Elemento Afectado: Soporte	Código Identificativo de la lesión: LS [FC] h_cap01
Grupo de lesión: Humedad	Subgrupo de lesión: Capilar
Localización: Zócalo. Arranque de fachadas	
Síntomas: - Manchas. - Desprendimientos.	
Causa probable del daño: - Humedad que proviene del terreno o del saneamiento y que se evapora a través de fachada.	
ID-Importancia del daño: Bajo	ED-Extensión del daño: Entre 0% y 25%
AP-Actuaciones y plazos: MNT: Mantenimiento	Existe riesgo inminente: No
Ubicación y Observaciones: Las unidades P0_B2 y P0_C muestran signos de humedad por capilaridad que generan la degradación de las capas interiores de la fachada y sus acabados.

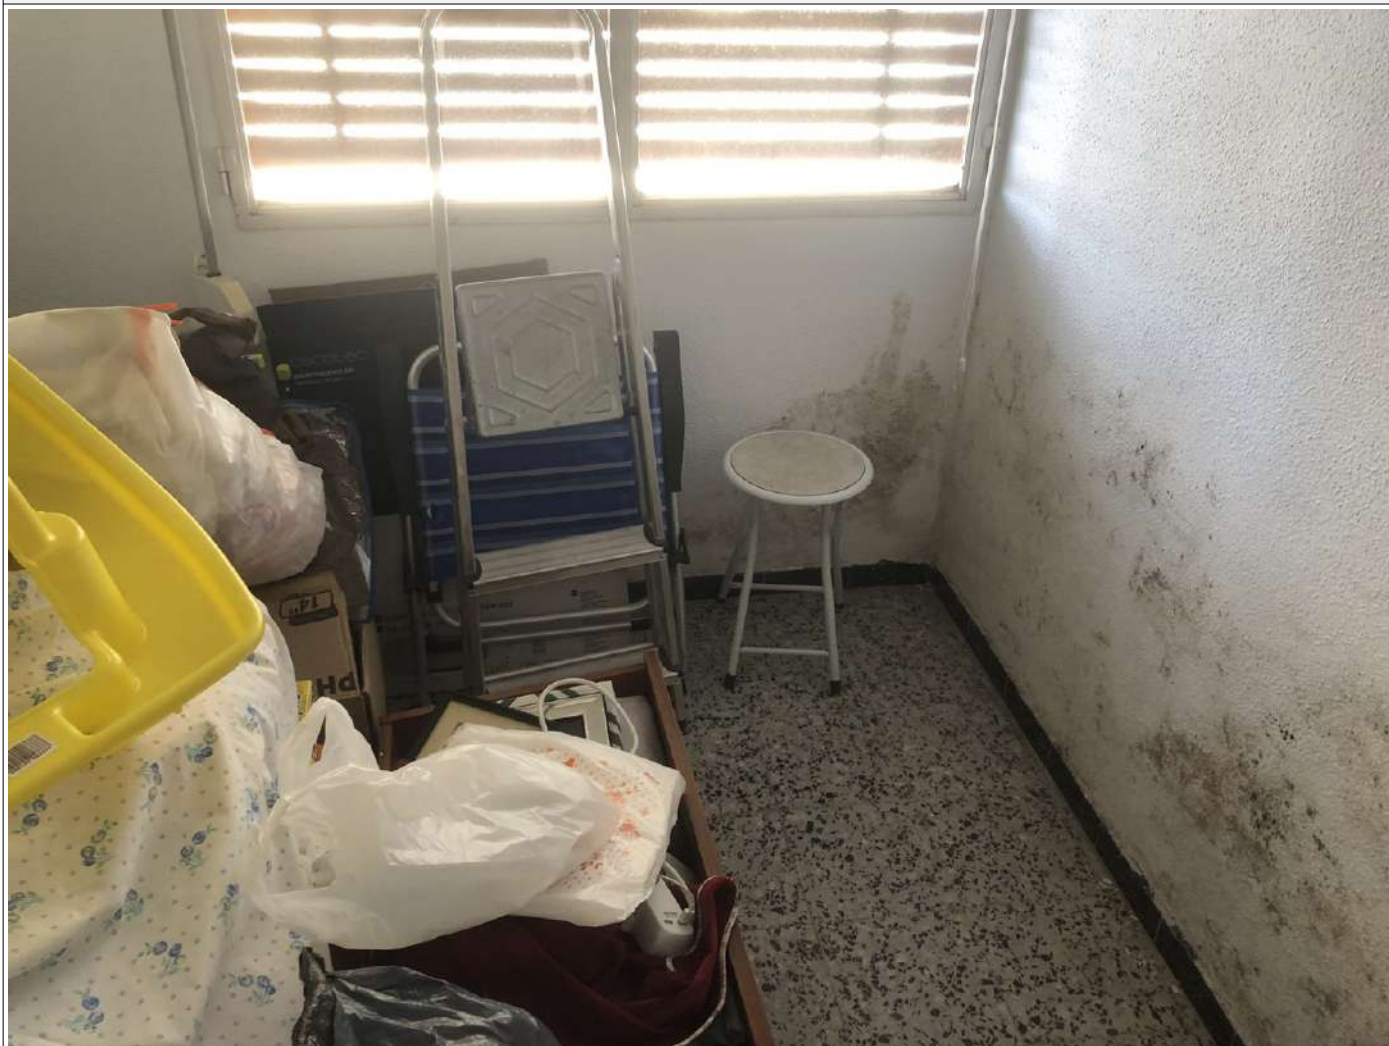
Lesión 7

Elemento Afectado: Soporte	Código Identificativo de la lesión: LS [FC] h_con01
Grupo de lesión: Humedad	Subgrupo de lesión: Condensaciones
Localización: Cara interior del soporte (su acabado interior)	
Síntomas: - Mohos.	
Causa probable del daño: Condensación superficial interior, por:	
- Puente térmico.	
- Aislamiento escaso.	
ID-Importancia del daño: Bajo	ED-Extensión del daño: Entre 0% y 25%
AP-Actuaciones y plazos: MNT: Mantenimiento	Existe riesgo inminente: No
Ubicación y Observaciones: En la unidad 7ºB, se aprecia la insuficiencia de aislamiento térmico, la cual origina que el vapor interior de la vivienda, precipite sobre el intradós frío del soporte, propiciando la aparición de hongos.

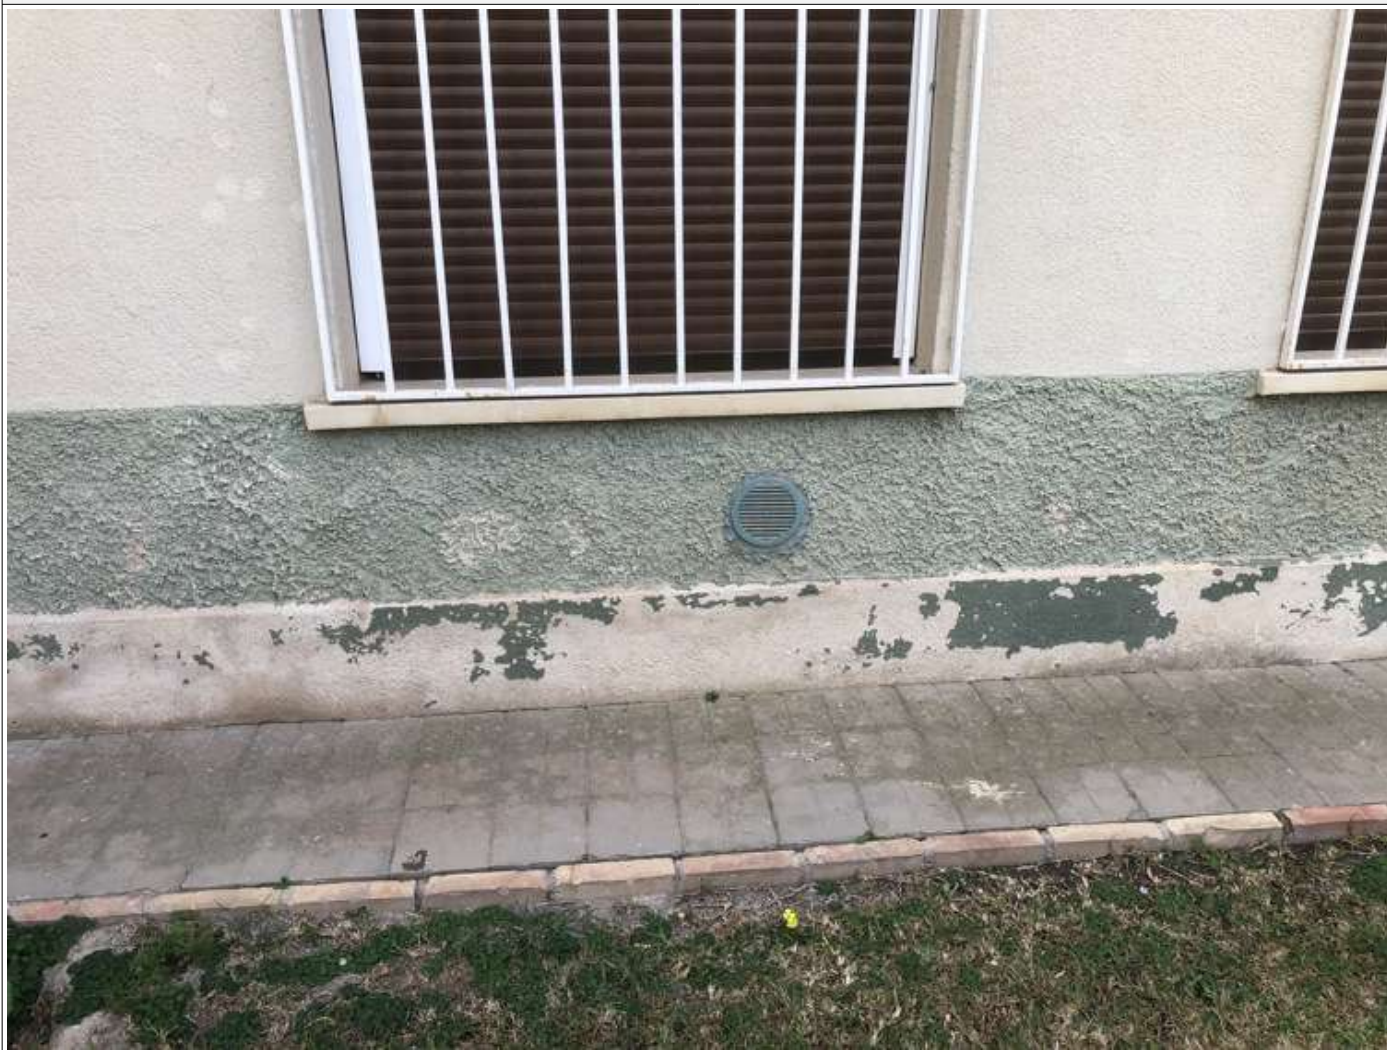
Elemento Afectado: Elementos Singulares	Código Identificativo de la lesión: LS [FC] d_equ01
Grupo de lesión: Degradaciones y deficiencias	Subgrupo de lesión: Erosión química
Localización: Elementos protegidos y con presencia de agua, concretamente zócalos y arranques de fachada, esquinas y molduras y relieves decorativos.

Síntomas: - Decementación con pérdida de masa.	
Causa probable del daño: - Lixiviación de alguno de sus componentes, en areniscas y calizas.	
ID-Importancia del daño: Despreciable	ED-Extensión del daño: Entre 0% y 25%
AP-Actuaciones y plazos: MNT: Mantenimiento	Existe riesgo inminente: No
Ubicación y Observaciones: Este daño se encuentra acentuado en las zonas próximas a zonas ajardinadas, siendo esta la posible causa de dicha patología.

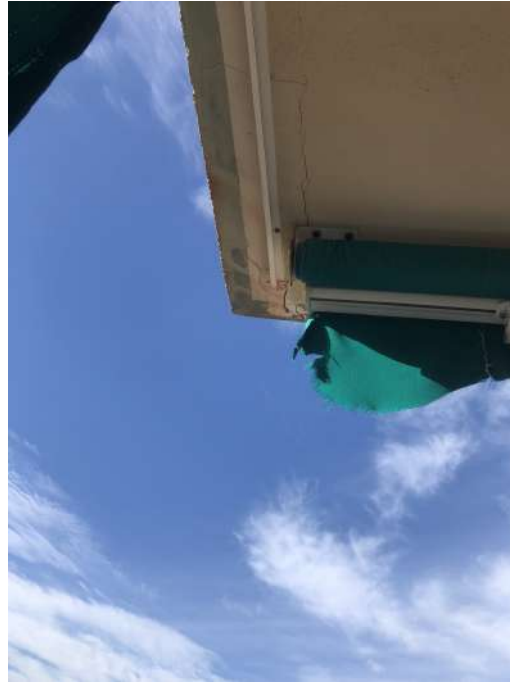
**Lesión 2**

Elemento Afectado: Elementos Singulares	Código Identificativo de la lesión: LS [FC] h_fil04
Grupo de lesión: Humedad	Subgrupo de lesión: Filtración
Localización: Coronación de la fachada y esquina, en general	
Síntomas: En peto: - Erosión física.	
Causa probable del daño: - Mayor filtración como zona más expuesta de la fachada a lluvia y viento, especialmente por las juntas entre piezas de la albardilla.	
ID-Importancia del daño: Bajo	ED-Extensión del daño: Entre 0% y 25%

Ubicación y Observaciones: En la unidad 8ªA, se aprecia el agrietamiento del frente de voladizo, por potencial infiltración de agua y oxidación de la armadura de borde de este elemento.

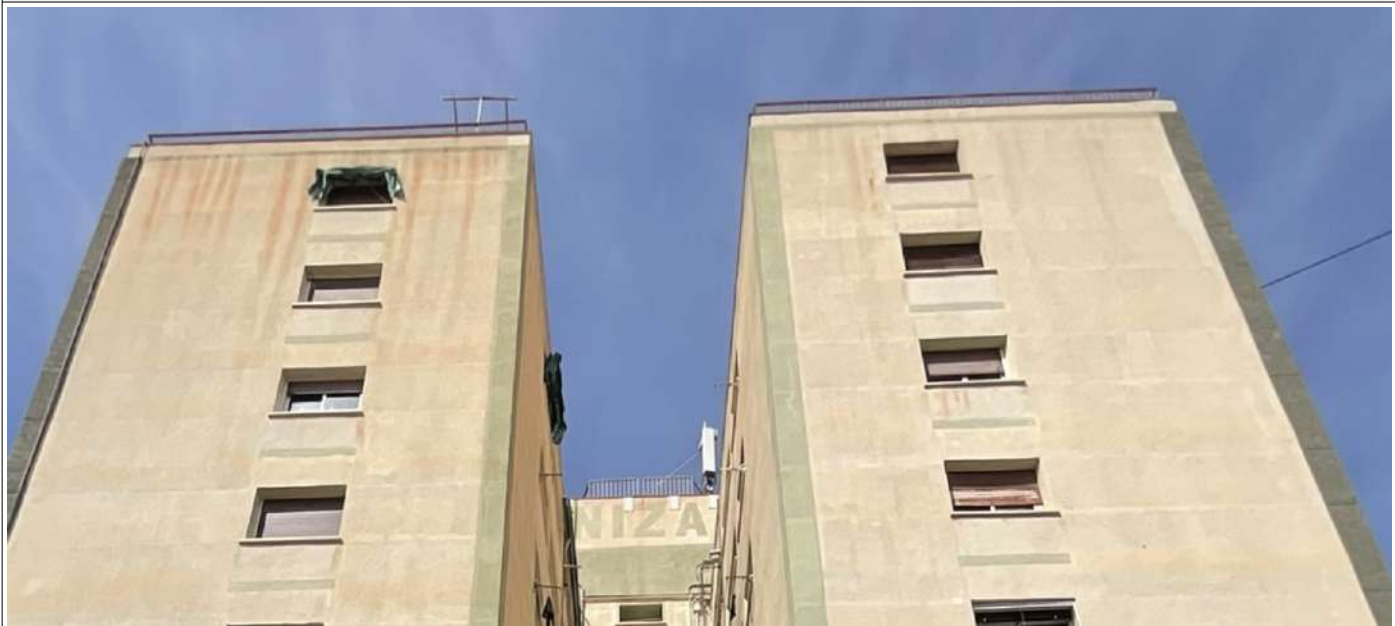
**Lesión 3**

Elemento Afectado: Acabado Exterior	Código Identificativo de la lesión: LS [FC] d_ens02
Grupo de lesión: Degradaciones y deficiencias	Subgrupo de lesión: Ensuciamiento físico
Localización: Paños ciegos bajo cambio de plano como ventanas, molduras, etc	
Síntomas: - "Chorretones limpios" sobre ensuciamiento por depósito, o "chorretones sucios" sobre paños limpios, producidos por lavado.	
Causa probable del daño: - Aparición de "chorretones" al concentrarse la escorrentía del agua de lluvia sin control en una serie de puntos de las fachadas, especialmente en cambios de plano sin goterón.	
ID-Importancia del daño: Despreciable	ED-Extensión del daño: Entre 0% y 25%
AP-Actuaciones y plazos: MNT: Mantenimiento	Existe riesgo inminente: No
Ubicación y Observaciones: Se aprecia en la coronación de la fachada.

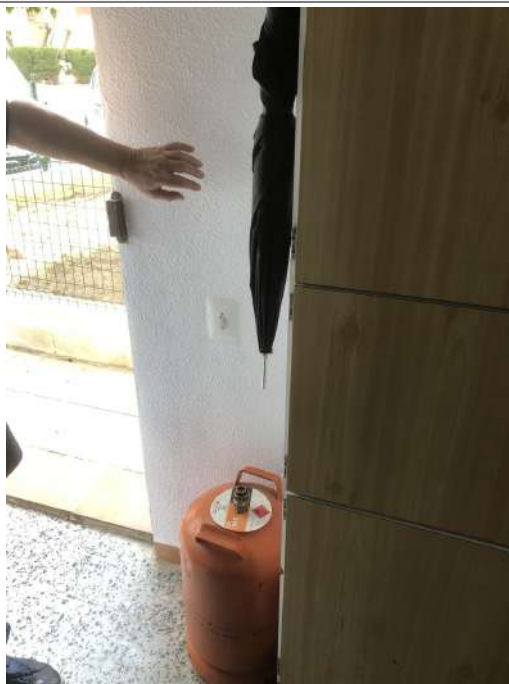
Lesión 4

Elemento Afectado: Soporte	Código Identificativo de la lesión: LS [FC] h_cap01
Grupo de lesión: Humedad	Subgrupo de lesión: Capilar
Localización: Zócalo. Arranque de fachadas	
Síntomas: - Desprendimientos.	
Causa probable del daño: - Humedad que proviene del terreno o del saneamiento y que se evapora a través de fachada.	
ID-Importancia del daño: Despreciable	ED-Extensión del daño: Entre 0% y 25%
AP-Actuaciones y plazos: MNT: Mantenimiento	Existe riesgo inminente: No
Ubicación y Observaciones: En la unidad de PB-B2, se requirió rehabilitar el interior de la fachada fotografiada, con motivo del progreso de la capilarización de la humedad y desprendimiento del acabado interior.

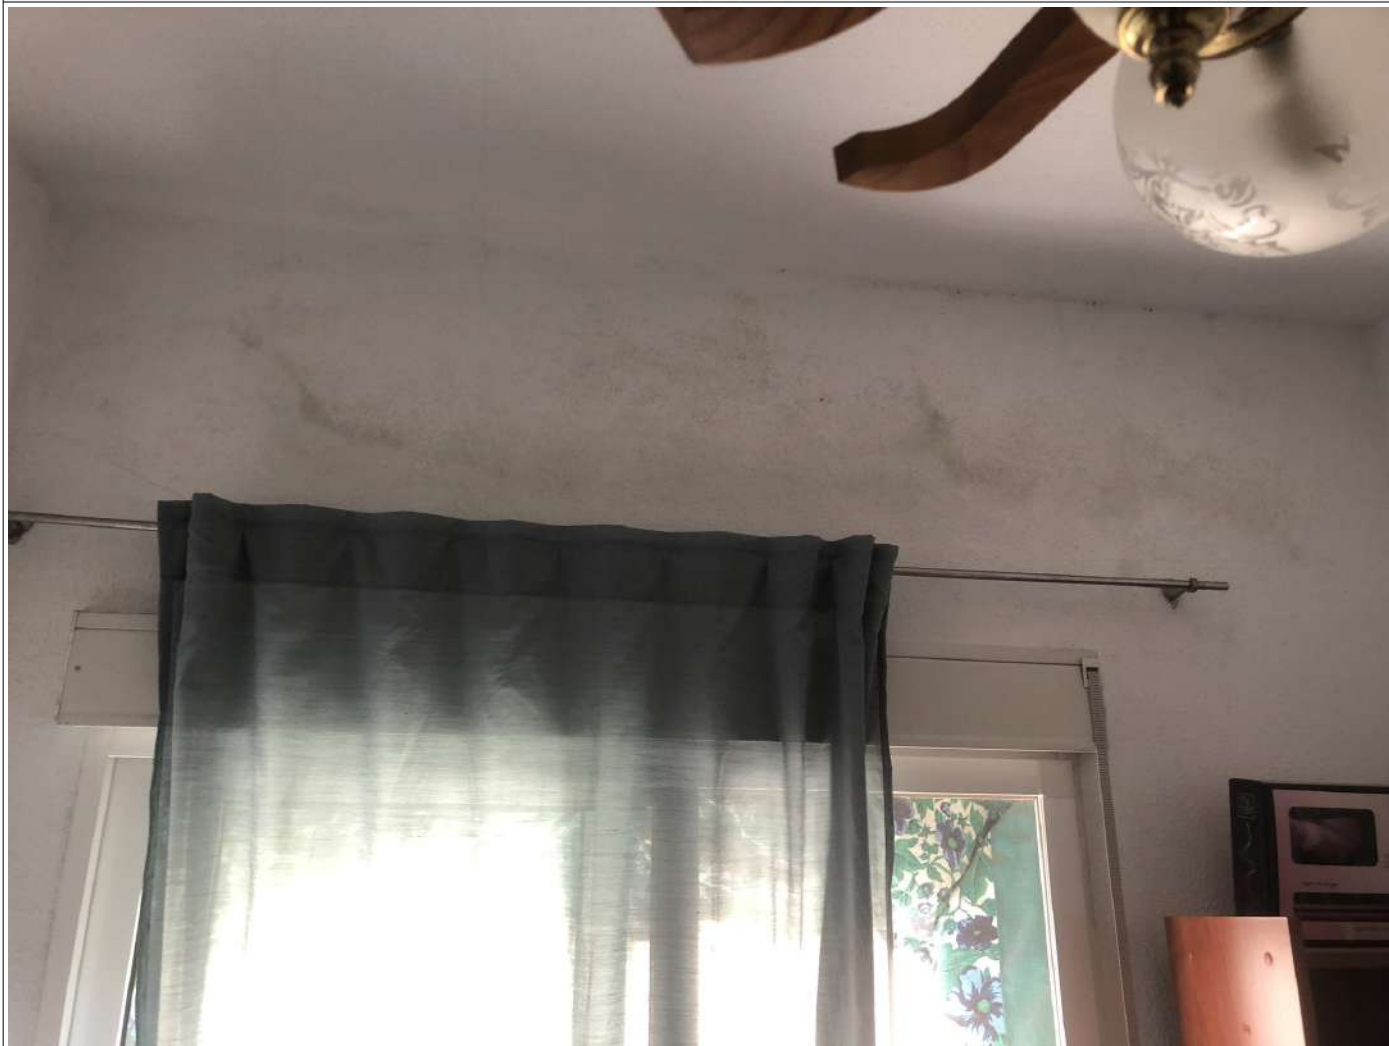
Lesión 5

Elemento Afectado: Soporte	Código Identificativo de la lesión: LS [FC] h_con01
Grupo de lesión: Humedad	Subgrupo de lesión: Condensaciones
Localización: Cara interior del soporte (su acabado interior)	
Síntomas: - Mohos.	
Causa probable del daño: Condensación superficial interior, por: - Puente térmico. - Aislamiento escaso.	
ID-Importancia del daño: Bajo	ED-Extensión del daño: Entre 0% y 25%
AP-Actuaciones y plazos: MNT: Mantenimiento	Existe riesgo inminente: No
Ubicación y Observaciones: En la unidad 8ªA, se aprecia la aparición de hongos sobre la cara interior de la vivienda.

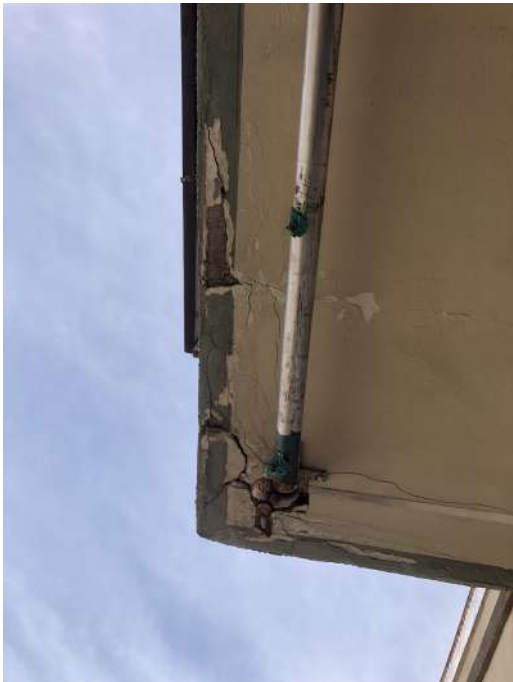
Síntomas: En peto: - Erosión física.	
Causa probable del daño: - Mayor filtración como zona más expuesta de la fachada a lluvia y viento, especialmente por las juntas entre piezas de la albardilla.	
ID-Importancia del daño: Bajo	ED-Extensión del daño: Entre 0% y 25%
AP-Actuaciones y plazos: MNT: Mantenimiento	Existe riesgo inminente: No
Ubicación y Observaciones: Voladizo sobre terraza del 7ºD. Desprendimiento de la pintura de acabado por presencia de humedad. El aspecto de la impermeabilización de cubierta es bueno, y puede deberse a una patología previa a dicha rehabilitación de la impermeabilización. Debe realizarse mantenimiento y mantenerse observantes ante un nuevo desarrollo de la patología.	
<b>Imágenes de la lesión:</b>

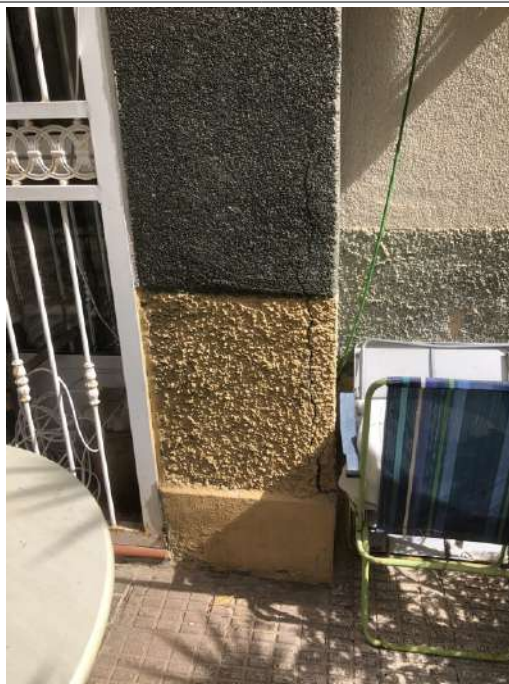
**Lesión 2**

Elemento Afectado: Acabado Exterior	Código Identificativo de la lesión: LS [FC] f_des01
Grupo de lesión: Roturas y desprendimientos	Subgrupo de lesión: Desprendimientos
Localización: Zonas próximas al encuentro entre fachada y estructura	
Síntomas: - Separación o caída de acabados, especialmente alicatados y chapados de piedra.	
Causa probable del daño: Rotura de la adherencia continua o de anclajes metálicos por esfuerzo rasante debido a: - Dilatación-contracción del elemento estructural.	
ID-Importancia del daño: Moderado	ED-Extensión del daño: Entre 0% y 25%
AP-Actuaciones y plazos: INTm: Intervención a medio plazo	Existe riesgo inminente: No
Ubicación y Observaciones: Se observa presencia de humedad por capilaridad en diferentes elementos constructivos de la planta en la planta en la que se encuentra dicha patología. La grieta vertical que se describe en la fotografía puede estar vinculada a dicha presencia de agua en el elemento estructural, por lo que procede el correspondiente análisis en detalle y ejecución de las reparaciones pertinentes. Dicha lesión, se encuentra en la fachada perteneciente a la vivienda Bajo A, en el umbral de salida al patio trasero privativo desde la vivienda. A la derecha de dicha salida desde su vista de alzado frontal.

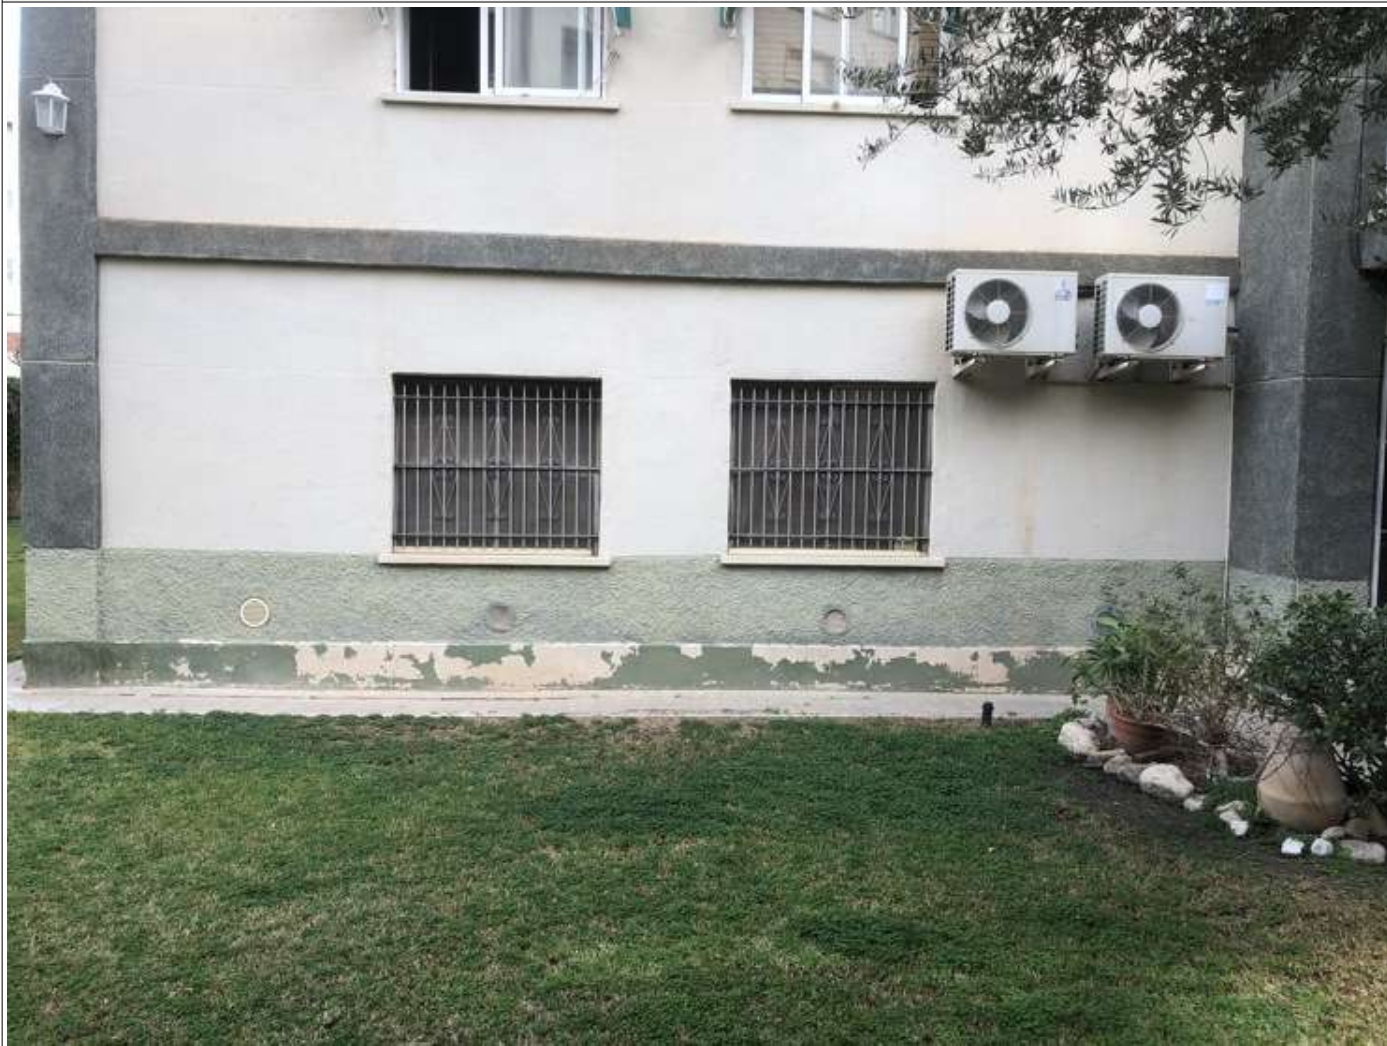
Lesión 3

Elemento Afectado: Acabado Exterior	Código Identificativo de la lesión: LS [FC]* d_efi12
Grupo de lesión: Degradaciones y deficiencias	Subgrupo de lesión: Erosión física
Localización: Rodapié en zócalo de fachada.	
Síntomas: Desprendimiento del revestimiento de pintura y degradación de la pieza de rodapié.	
Causa probable del daño: Humedad por capilaridad a la pieza y saturación de la misma.	
ID-Importancia del daño: Despreciable	ED-Extensión del daño: Entre 0% y 25%
AP-Actuaciones y plazos: MNT: Mantenimiento	Existe riesgo inminente: No
Ubicación y Observaciones: Pieza de zócalo en fachada. Desprendimiento del acabado de pintura sobre baldosa hidráulica. Destacar, que la comunidad de propietarios ejecutó respiraderos en la parte inferior de la fachada, para generar corrientes de ventilación que paliasen los efectos de las humedades.

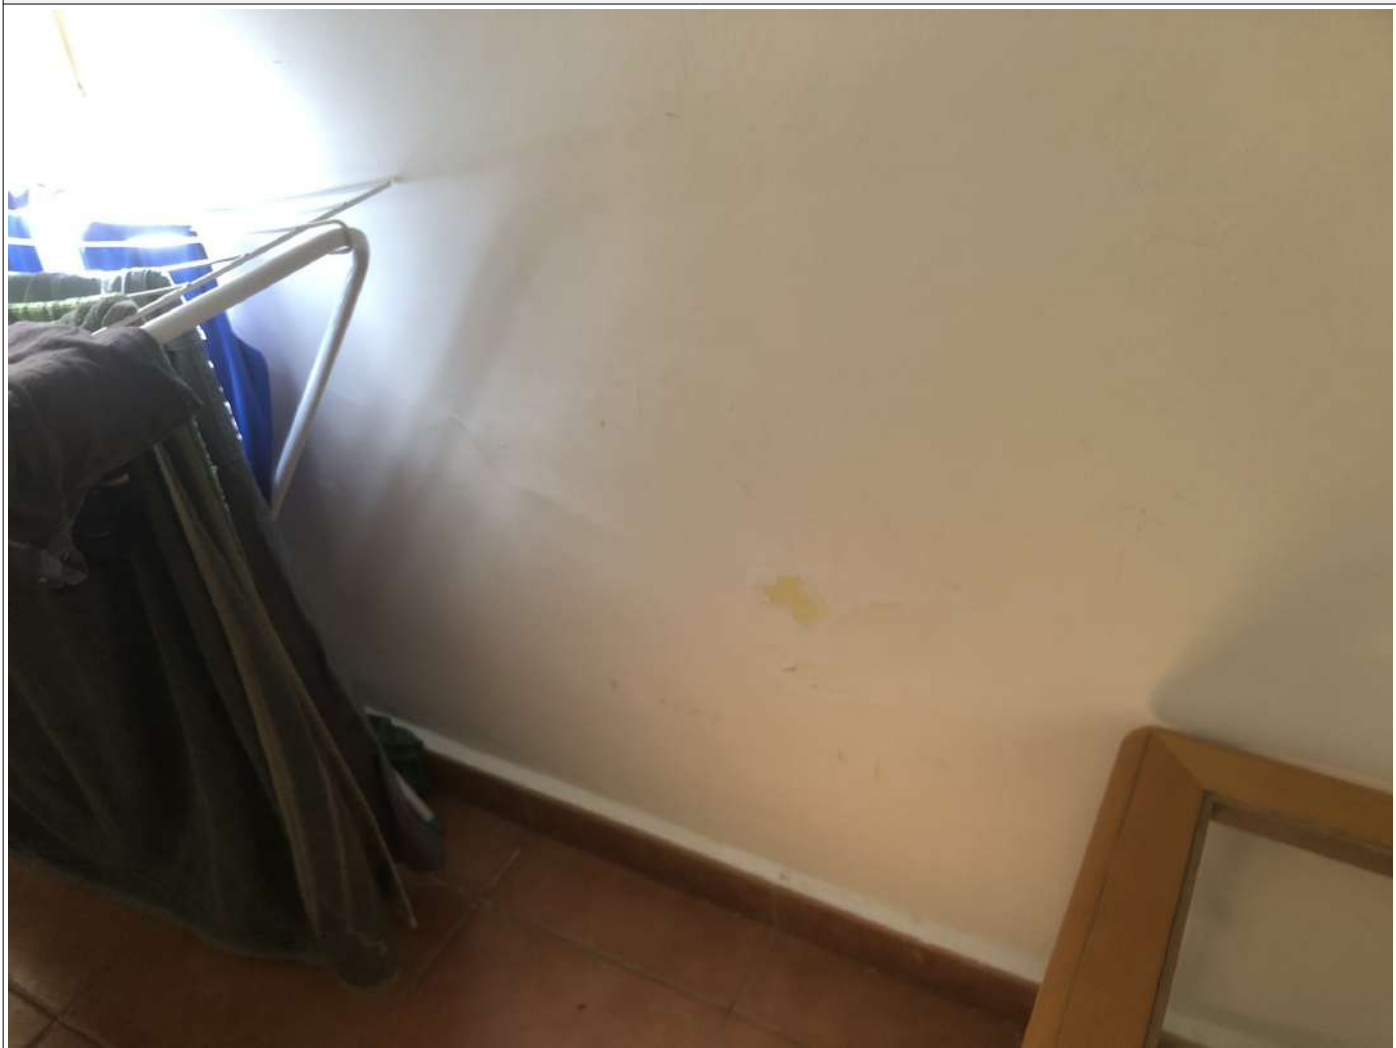
Lesión 4

Elemento Afectado: Soporte	Código Identificativo de la lesión: LS [FC] h_cap01
Grupo de lesión: Humedad	Subgrupo de lesión: Capilar
Localización: Zócalo. Arranque de fachadas	
Síntomas: - Erosión física.	
Causa probable del daño: - Humedad que proviene del terreno o del saneamiento y que se evapora a través de fachada.	
ID-Importancia del daño: Bajo	ED-Extensión del daño: Entre 0% y 25%
AP-Actuaciones y plazos: MNT: Mantenimiento	Existe riesgo inminente: No
Ubicación y Observaciones: Sobre la hoja interior de la unidad PB_A, se aprecia desconchado de la pintura del acabado interior del soporte de la fachada. Se aprecia mayor número de síntomas de humedad en los elementos constructivos próximos a las zonas ajardinadas.

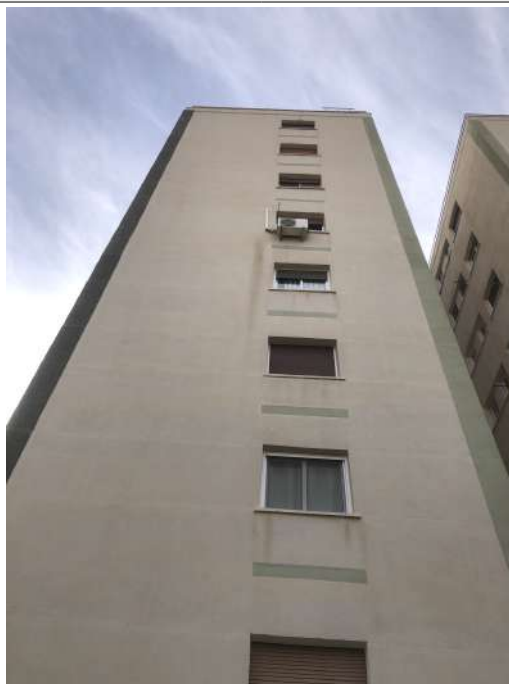
**Lesión 1**

Elemento Afectado: Acabado Exterior	Código Identificativo de la lesión: LS [FC] d_ens02
Grupo de lesión: Degradaciones y deficiencias	Subgrupo de lesión: Ensuciamiento físico
Localización: Paños ciegos bajo cambio de plano como ventanas, molduras, etc	
Síntomas: - "Chorretones limpios" sobre ensuciamiento por depósito, o "chorretones sucios" sobre paños limpios, producidos por lavado.	
Causa probable del daño: - Aparición de "chorretones" al concentrarse la escorrentía del agua de lluvia sin control en una serie de puntos de las fachadas, especialmente en cambios de plano sin goterón.	
ID-Importancia del daño: Despreciable	ED-Extensión del daño: Entre 0% y 25%
AP-Actuaciones y plazos: MNT: Mantenimiento	Existe riesgo inminente: No
Ubicación y Observaciones: Se identifican manchas producidas por deficiente eficacia de los goterones de los diferentes alfeizar de sus ventanas.

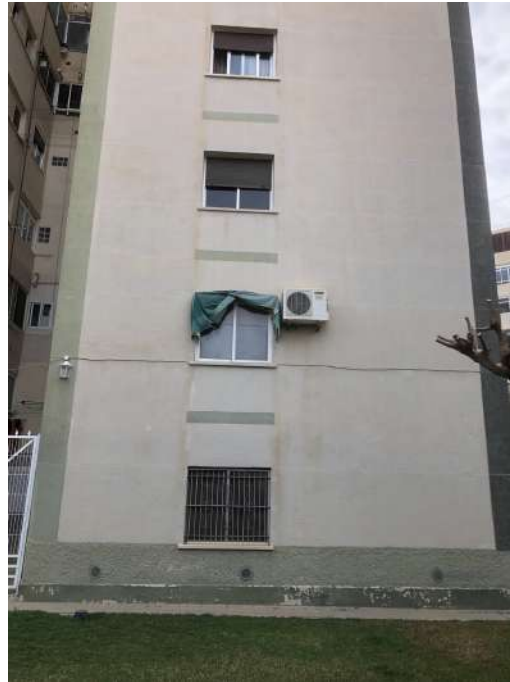
**Lesión 2**

Elemento Afectado: Acabado Exterior	Código Identificativo de la lesión: LS [FC]* d_efi12
Grupo de lesión: Degradaciones y deficiencias	Subgrupo de lesión: Erosión física
Localización: Rodapié en zócalo de fachada.	
Síntomas: Desprendimiento del revestimiento de pintura y degradación de la pieza de rodapié.	
Causa probable del daño: Humedad por capilaridad a la pieza y saturación de la misma.	
ID-Importancia del daño: Bajo	ED-Extensión del daño: Entre 0% y 25%
AP-Actuaciones y plazos: MNT: Mantenimiento	Existe riesgo inminente: No
Ubicación y Observaciones: Humedades en arranque de fachada, que producen el desprendimiento del acabado y la disgregación de su soporte.

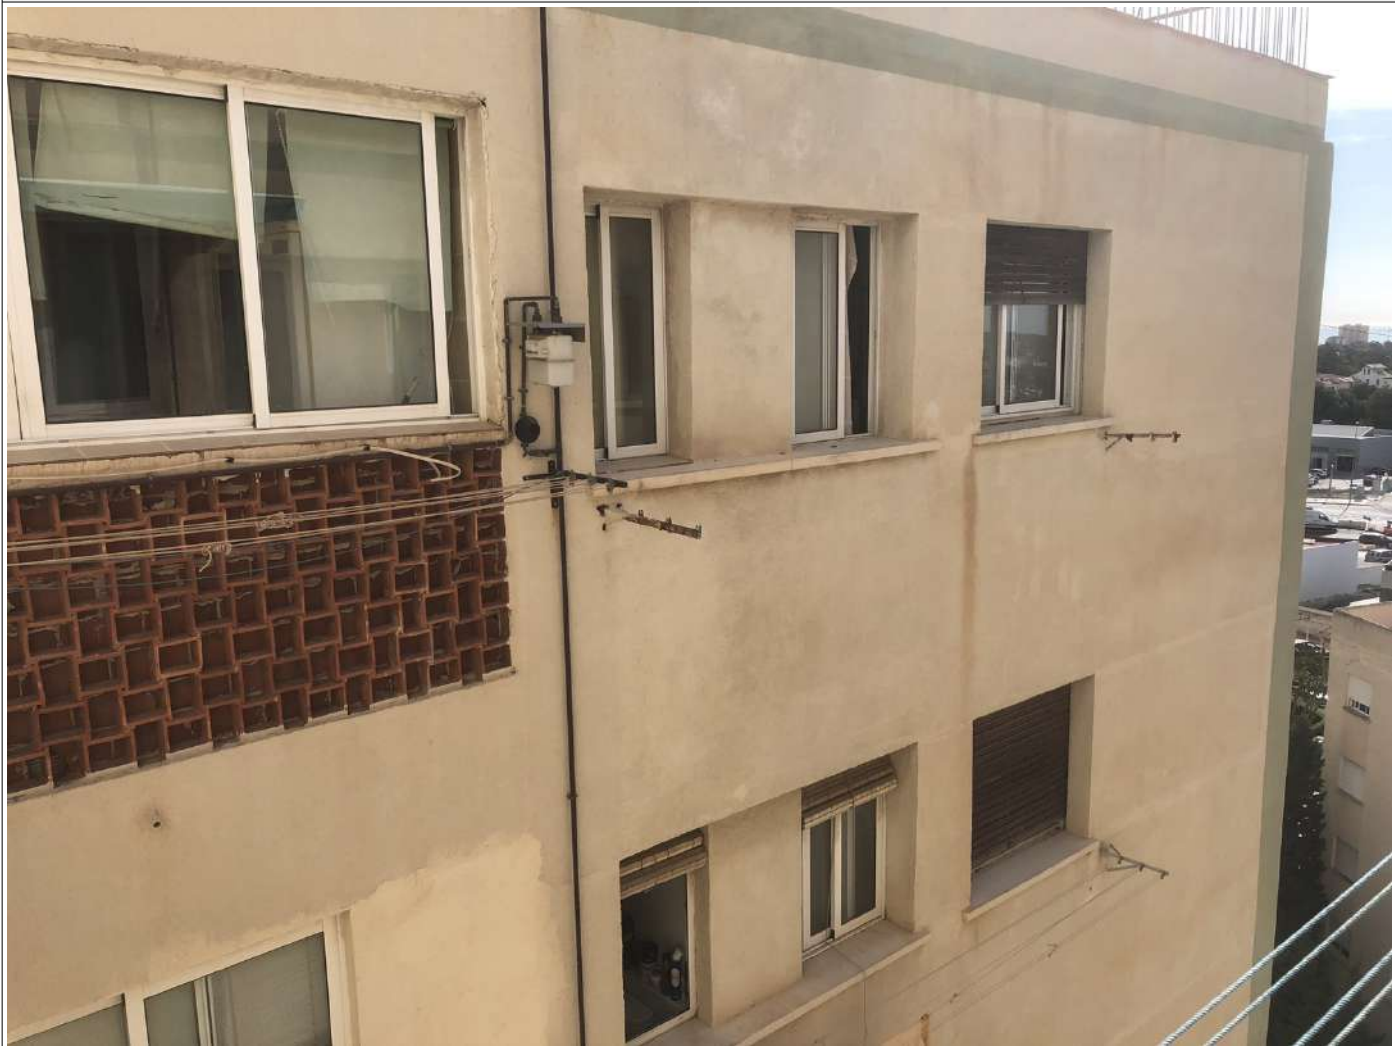
Lesión 1

Elemento Afectado: Acabado Exterior	Código Identificativo de la lesión: LS [FC] d_ens02
Grupo de lesión: Degradaciones y deficiencias	Subgrupo de lesión: Ensuciamiento físico
Localización: Paños ciegos bajo cambio de plano como ventanas, molduras, etc	
Síntomas: - "Chorretones limpios" sobre ensuciamiento por depósito, o "chorretones sucios" sobre paños limpios, producidos por lavado.	
Causa probable del daño: - Aparición de "chorretones" al concentrarse la escorrentía del agua de lluvia sin control en una serie de puntos de las fachadas, especialmente en cambios de plano sin goterón.	
ID-Importancia del daño: Despreciable	ED-Extensión del daño: Entre 0% y 25%
AP-Actuaciones y plazos: MNT: Mantenimiento	Existe riesgo inminente: No
Ubicación y Observaciones: En diferentes localizaciones, se observan manchas producidas por la deficiente evacuación de aguas que se vierte desde los alféizares de los huecos en la fachada.

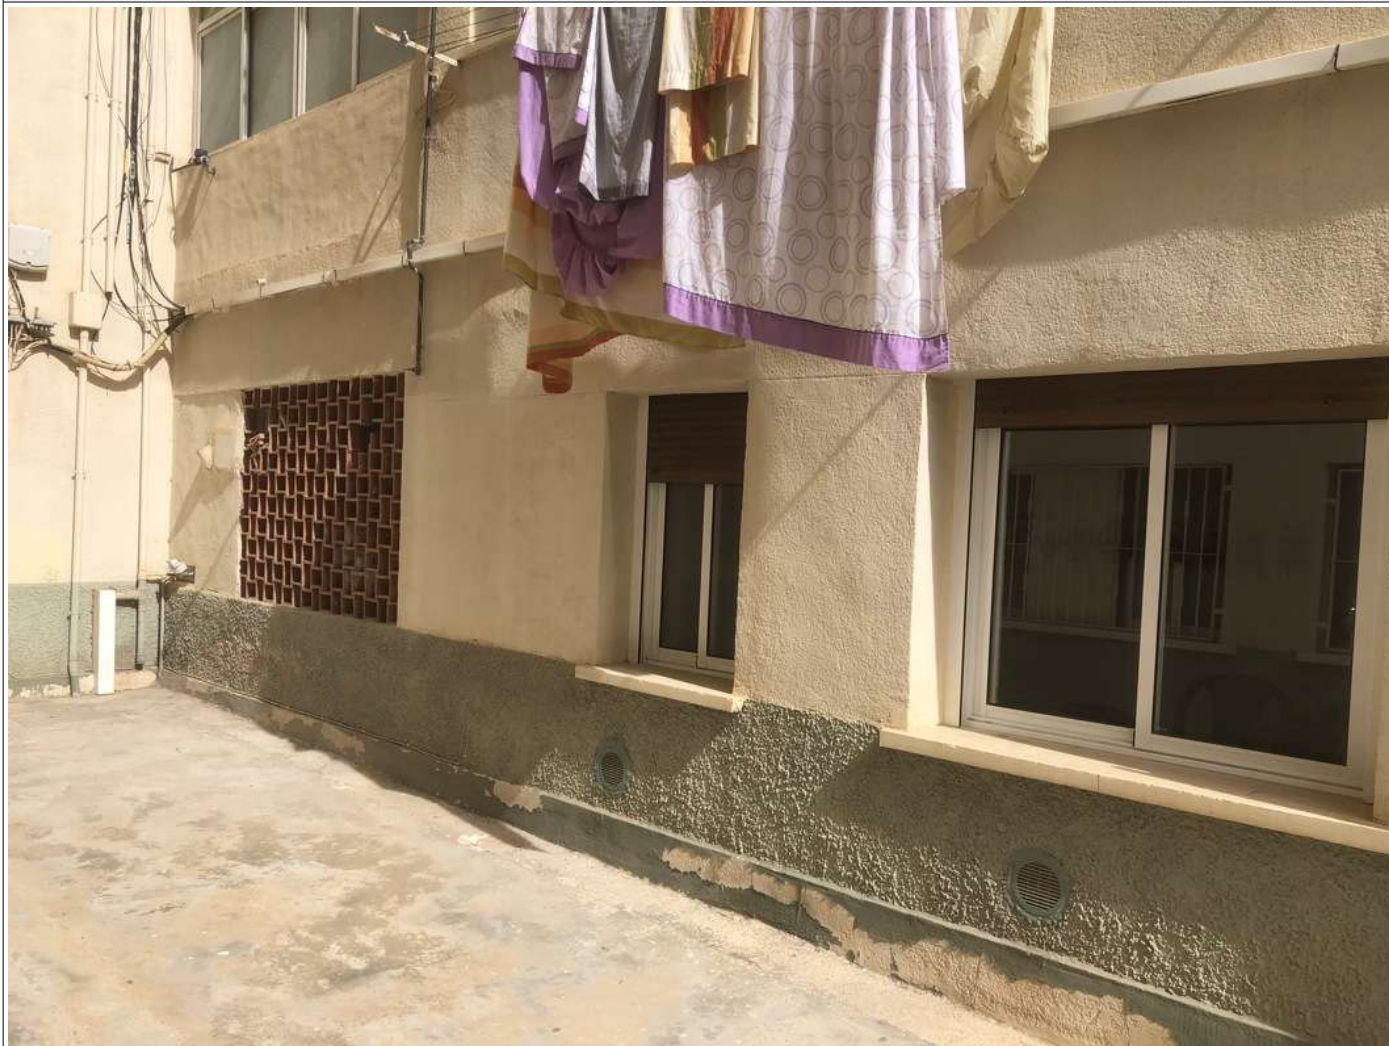
Lesión 2

Elemento Afectado: Acabado Exterior	Código Identificativo de la lesión: LS [FC]* d_efi12
Grupo de lesión: Degradaciones y deficiencias	Subgrupo de lesión: Erosión física
Localización: Rodapié en zócalo de fachada.	
Síntomas: Desprendimiento del revestimiento de pintura y degradación de la pieza de rodapié.	
Causa probable del daño: Humedad por capilaridad a la pieza y saturación de la misma.	
ID-Importancia del daño: Despreciable	ED-Extensión del daño: Entre 0% y 25%
AP-Actuaciones y plazos: MNT: Mantenimiento	Existe riesgo inminente: No
Ubicación y Observaciones: Desprendimiento de los acabados de los zócalos y disgregación de las piezas que lo conforman.
