# INFORME DE EVALUACIÓN DEL EDIFICIO DE VIVIENDAS COMUNITAT VALENCIANA

EDIFICIO:	NIZA 25
REFERENCIA CATASTRAL:	4534028YH2543S
MUNICIPIO:	Sant Joan d'Alacant
PROVINCIA:	Alicante/Alacant
PERSONAL REDACTOR:	DAVID MARTINEZ RODRIGUEZ
FECHA INSPECCIÓN:	04/05/2023
FECHA REDACCIÓN:	15/05/2023
TIPO DE INFORME:	Referencia catastral completa

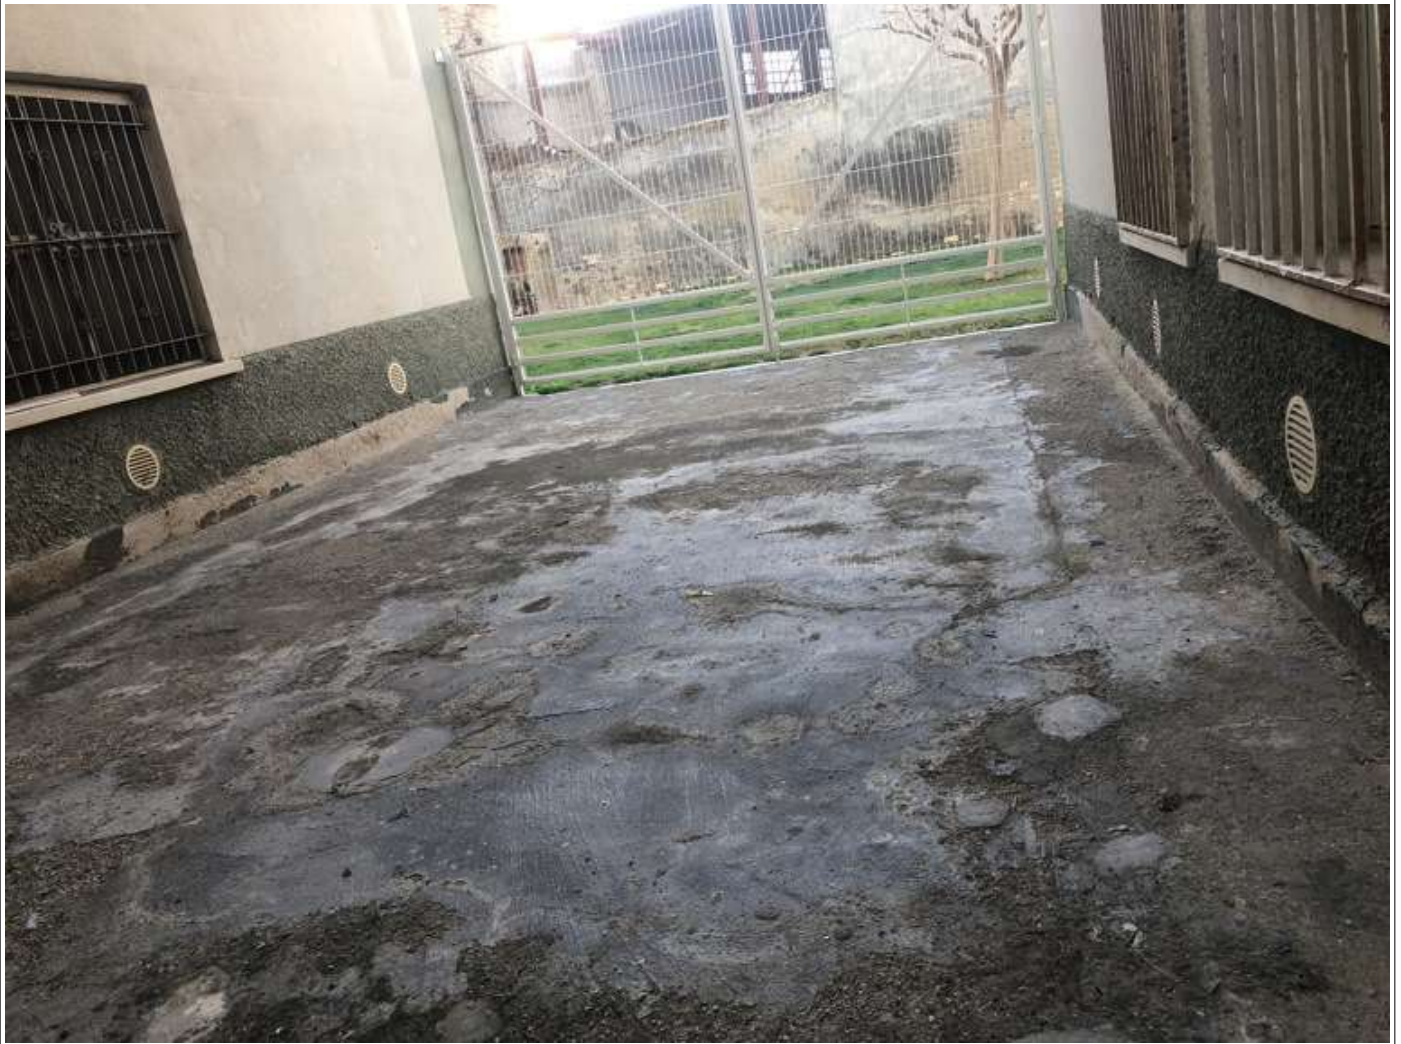
#### Lesión 1

Elemento Afectado: Acabado Exterior	Código Identificativo de la lesión: LS [FC]* d_efi12
Grupo de lesión: Degradaciones y deficiencias	Subgrupo de lesión: Erosión física
Localización: Rodapié en zócalo de fachada.

Síntomas: Desprendimiento del revestimiento de pintura y degradación de la pieza de rodapié.

Causa probable del daño: Humedad por capilaridad a la pieza y saturación de la misma.

ID-Importancia del daño: Despreciable

ED-Extensión del daño: Entre 0% y 25%

Ubicación y Observaciones: Degradación del acabado en piezas de zócalo de fachada.

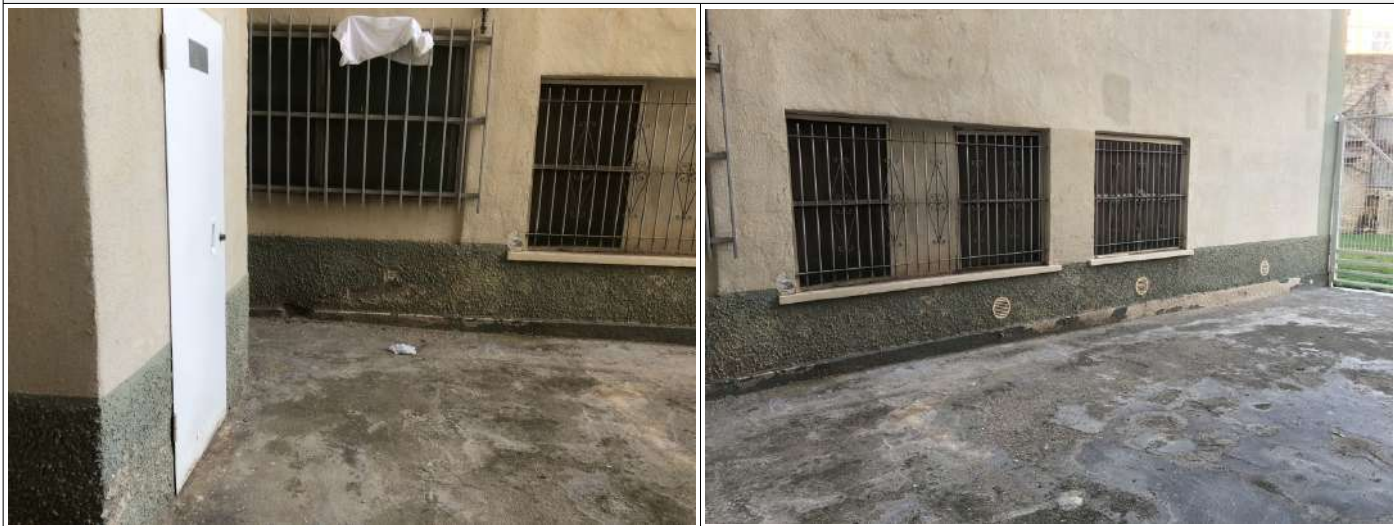
Elemento Afectado: Acabado Exterior	Código Identificativo de la lesión: LS [FC]* d_efi12
Grupo de lesión: Degradaciones y deficiencias	Subgrupo de lesión: Erosión física
Localización: Rodapié en zócalo de fachada.

Síntomas: Desprendimiento del revestimiento de pintura y degradación de la pieza de rodapié.	
Causa probable del daño: Humedad por capilaridad a la pieza y saturación de la misma.	
ID-Importancia del daño: Despreciable	ED-Extensión del daño: Entre 0% y 25%
AP-Actuaciones y plazos: MNT: Mantenimiento	Existe riesgo inminente: No
Ubicación y Observaciones: Degradación del zócalo inferior de las fachadas.

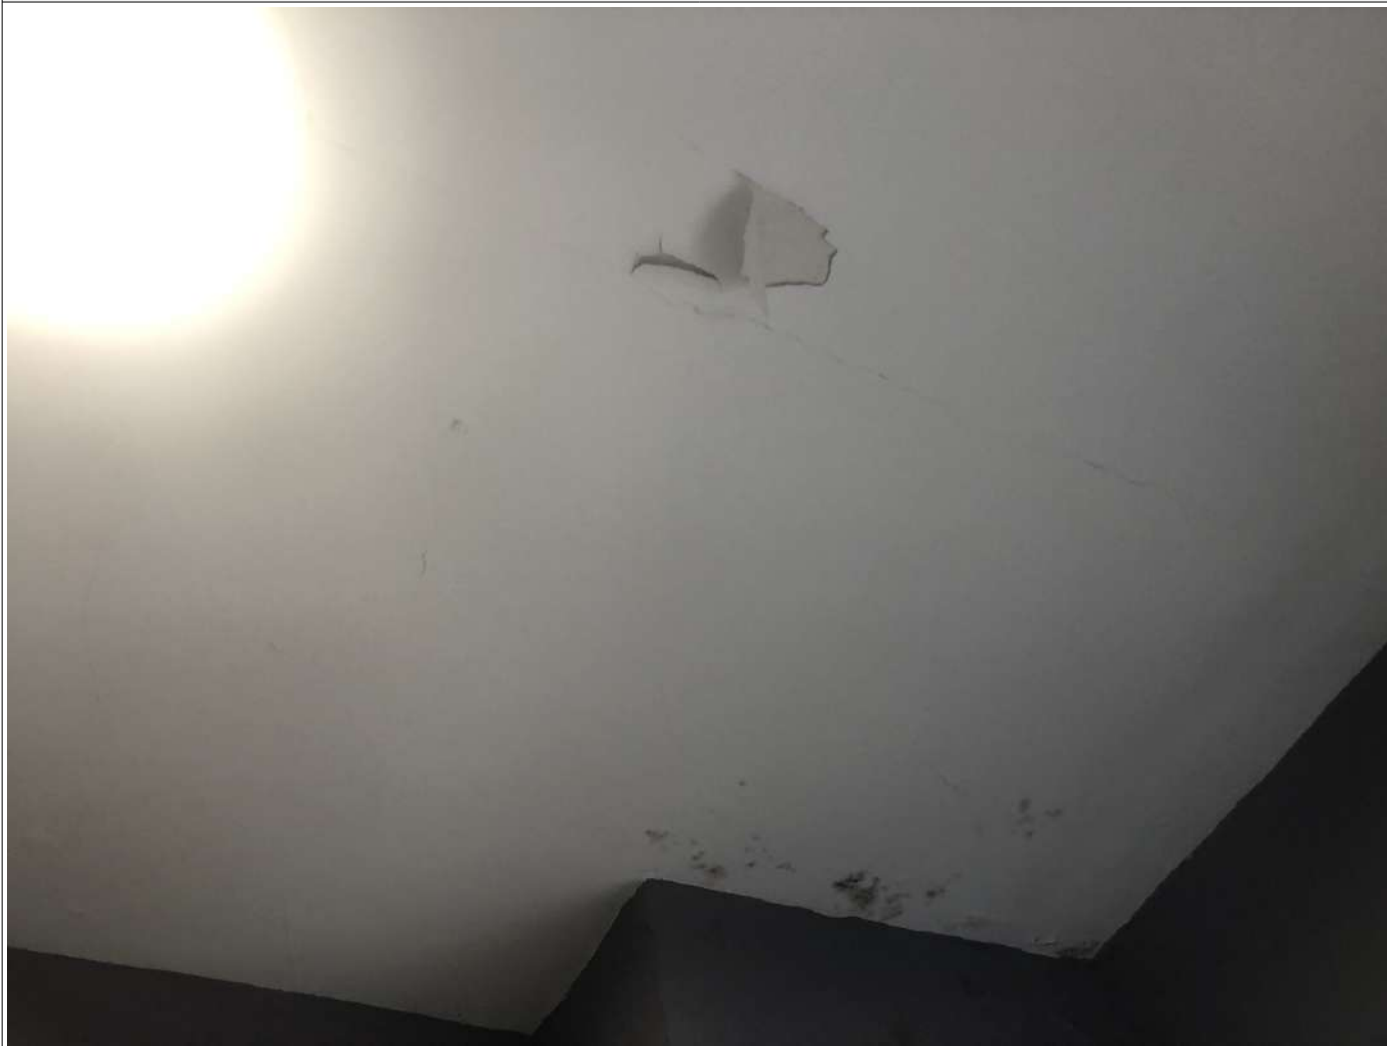
Lesión 1

Elemento Afectado: Soporte	Código Identificativo de la lesión: LS [QB] h_con01
Grupo de lesión: Humedad	Subgrupo de lesión: Condensación
Localización: Acabados interiores.	
Principalmente en puentes térmicos.	
Síntomas: - Mohos.	
Causa probable del daño: - Condensación superficial interior.	
ID-Importancia del daño: Despreciable	ED-Extensión del daño: Entre 0% y 25%
AP-Actuaciones y plazos: MNT: Mantenimiento	Existe riesgo inminente: No
Ubicación y Observaciones: Sobre una de las unidades de inspección bajo la cubierta, se observa presencia de moho. Un incremento del aislamiento junto a una mejor ventilación de las estancáis pueden resolver este problema.

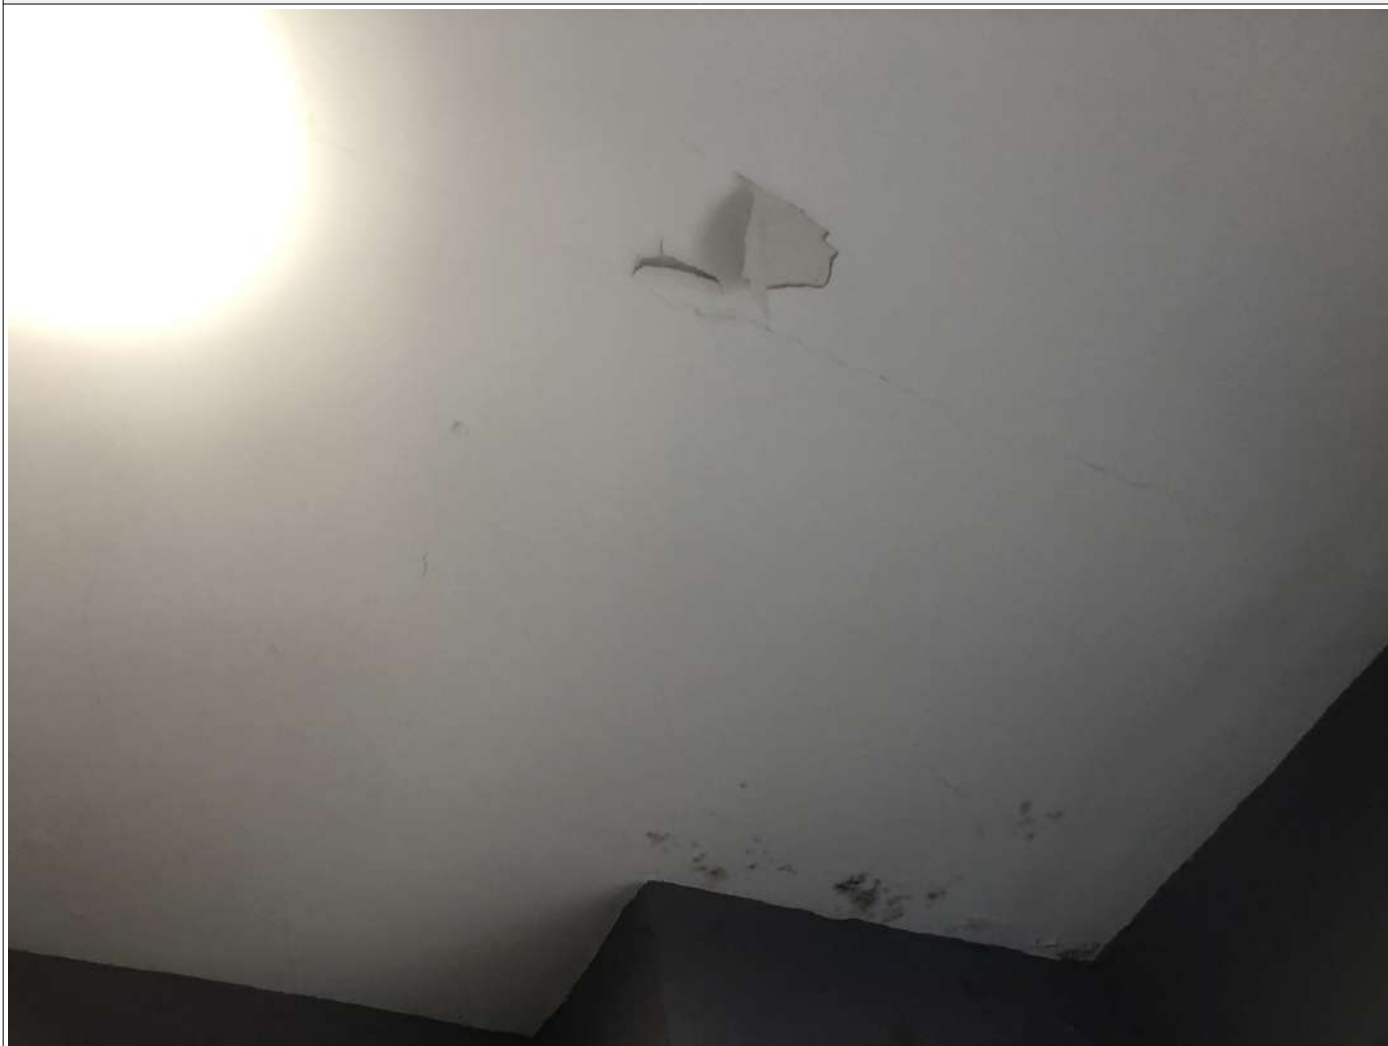
Lesión 2

Elemento Afectado: Soporte	Código Identificativo de la lesión: LS [QB] h_fil01
Grupo de lesión: Humedad	Subgrupo de lesión: Filtración
Localización: Cara inferior del faldón de cubierta plana, en el centro o en el perímetro.	
Frente de peto de cubierta plana	
Síntomas: - Mancha de humedad, mohos y eflorescencia, en acabados interiores.	
Causa probable del daño: Filtración del agua de lluvia por: - Rotura de la lámina impermeable por desgarro o punzonamiento.	
ID-Importancia del daño: Despreciable	ED-Extensión del daño: Entre 0% y 25%
AP-Actuaciones y plazos: MNT: Mantenimiento	Existe riesgo inminente: No
Ubicación y Observaciones: El estado de conservación de la suplementación de impermeabilización de la cubierta tiene un buen aspecto. Sin embargo, la presencia de desprendimientos de pintura por humedad, requiere revisar y realizar mantenimiento de la misma.

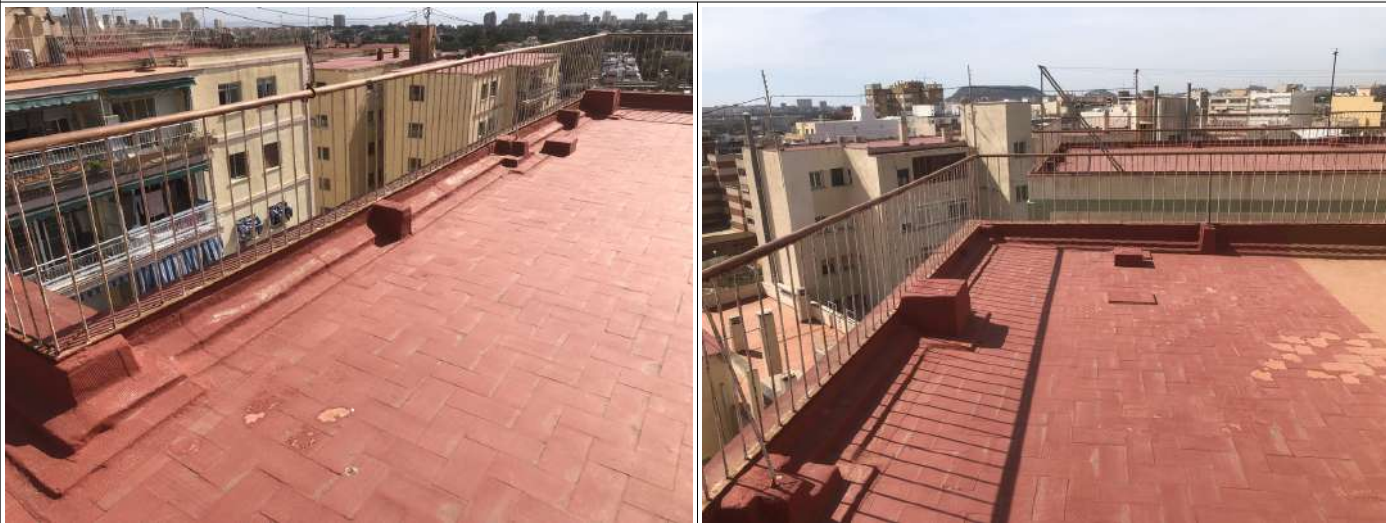
**Lesión 3**

Elemento Afectado: Material Cobertura	Código Identificativo de la lesión: LS [QB]* d_eme06
Grupo de lesión: Degradaciones y deficiencias	Subgrupo de lesión: Erosión mecánica
Localización: Capa impermeabilización superficial de cubierta.	
Síntomas: Discontinuidad de la capa protectora impermeabilizante.	
Causa probable del daño: Degradación fisico-mecánica, por actuación de los agentes meteorológicos, así como por el uso de la misma.	
ID-Importancia del daño: Bajo	ED-Extensión del daño: Entre 0% y 25%
AP-Actuaciones y plazos: MNT: Mantenimiento	Existe riesgo inminente: No
Ubicación y Observaciones: Se requiere reforzar el suplemento de impermeabilización aplicada sobre la cubierta.

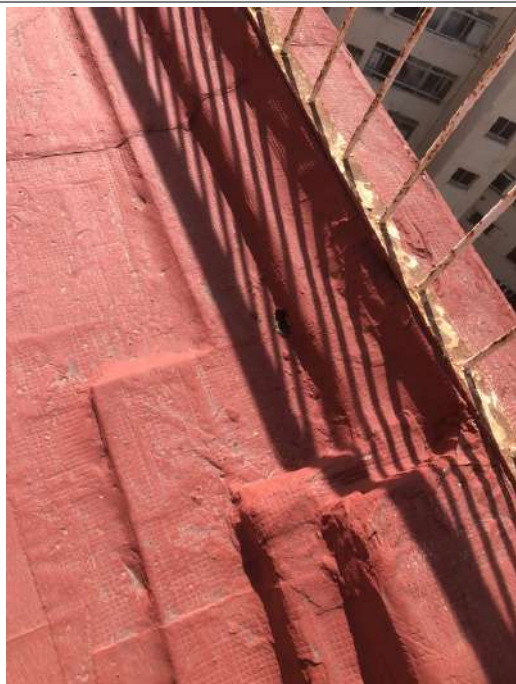
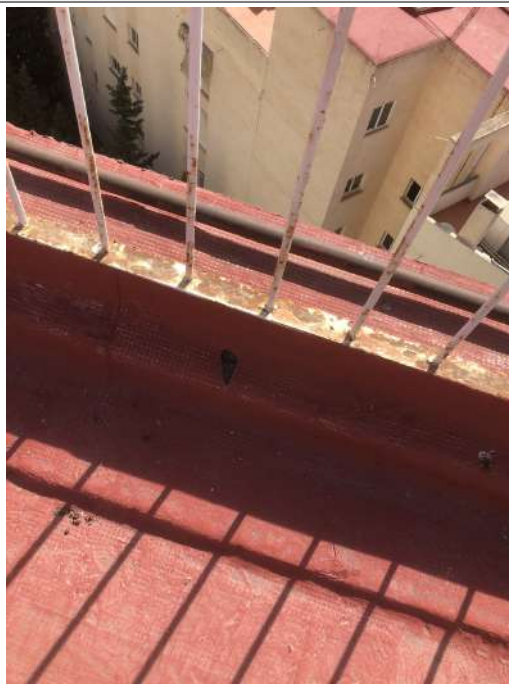
Elemento Afectado: Material Cobertura	Código Identificativo de la lesión: LS [QB]* d_eme07		
Grupo de lesión: Degradaciones y deficiencias	Subgrupo de lesión: Erosión mecánica		
Localización: Sobre capa con función impermeabilizante o drenante.			
Síntomas: Punzonamiento o degradación físico-mecánica.			
Causa probable del daño: Daño de capa debido a su uso normal o accidental.			
ID-Importancia del daño: Bajo	ED-Extensión del daño: Entre 0% y 25%		
AP-Actuaciones y plazos: MNT: Mantenimiento	Existe riesgo inminente: No		
Ubicación y Observaciones: Siendo el estado de la impermeabilización superficial y sus refuerzos buena en general, se aprecian perforaciones sobre estos últimos hasta en dos localizaciones. Se recomienda la revisión general de la misma para reparar estas singularidades y dar continuidad a la capa impermeabilizante.

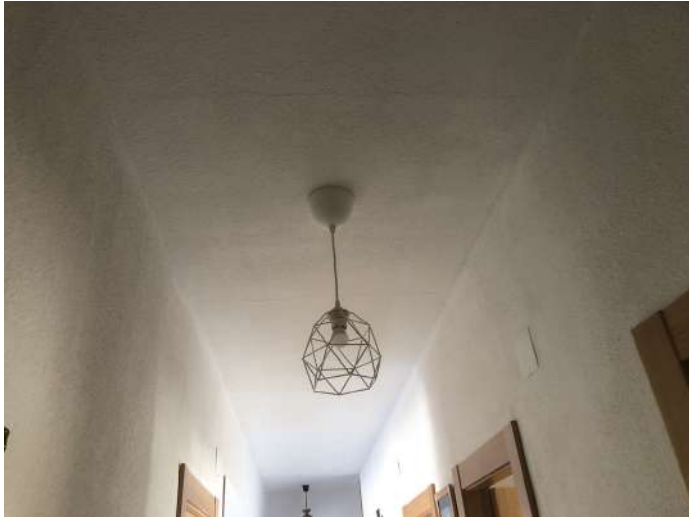
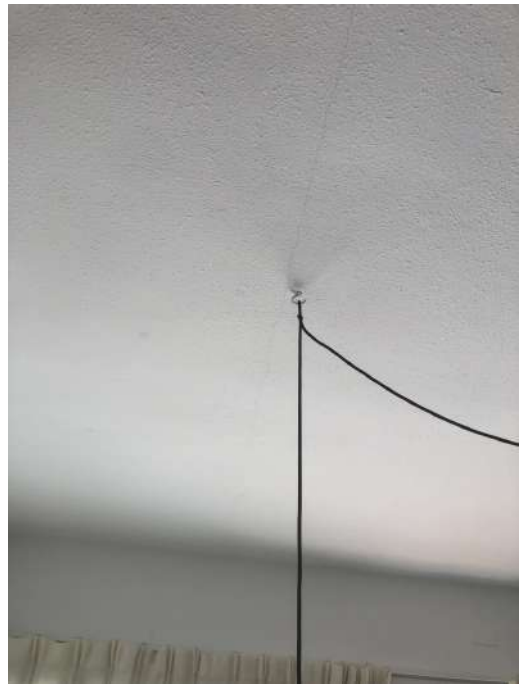
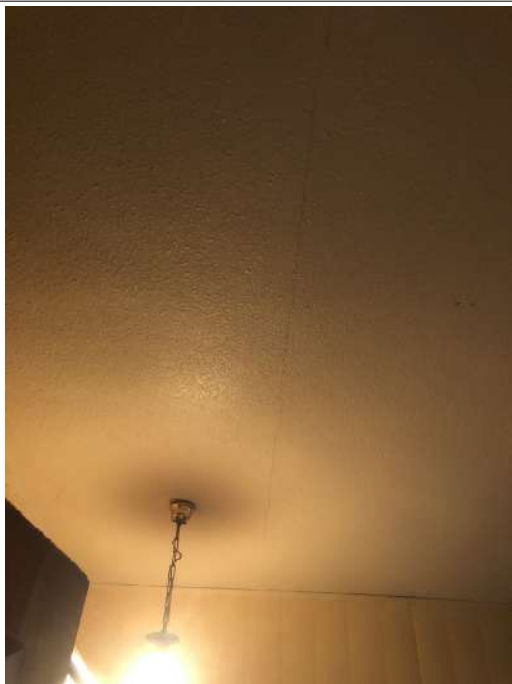
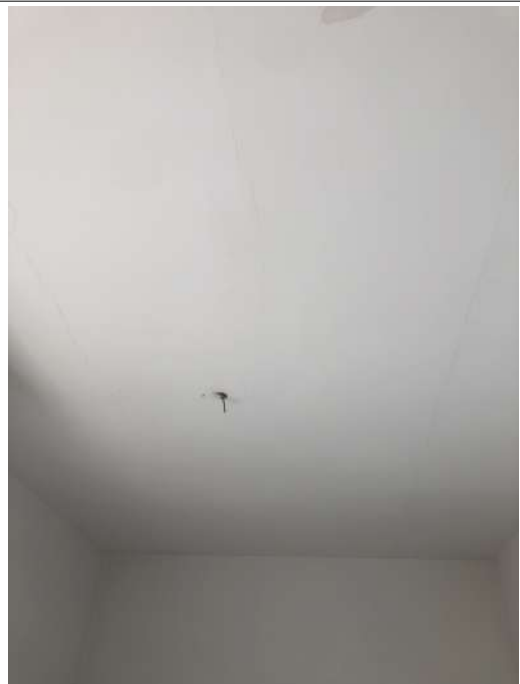
Elemento Afectado: Techos		Código Identificativo de la lesión: LS [PH] f_fis07	
Grupo de lesión: Fisuras y Desprendimientos		Subgrupo de lesión: Fisuras	
Localización: Techos a la vista con acabado continuo (cielo-raso).			
Síntomas: - Fisura del acabado.			
Causa probable del daño: - Manifestación de la junta constructiva entre vigueta y bovedilla.			
ID-Importancia del daño: Bajo		ED-Extensión del daño: Entre 25% y 50%	
AP-Actuaciones y plazos: MNT: Mantenimiento			Existe riesgo inminente: No
Ubicación y Observaciones: Ha sido común encontrar estas patologías en aquellas viviendas inspeccionadas las cuales no han sido rehabilitadas. Se recomienda la reparación de las mismas y mantener una observancia sobre su nueva aparición. Generalmente apreciadas en aquellas que mantienen el cielo raso de origen que fue proyectado en la edificación.

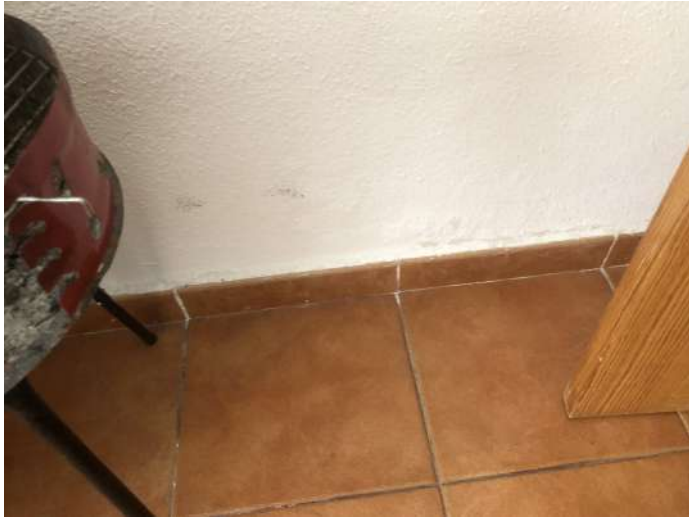
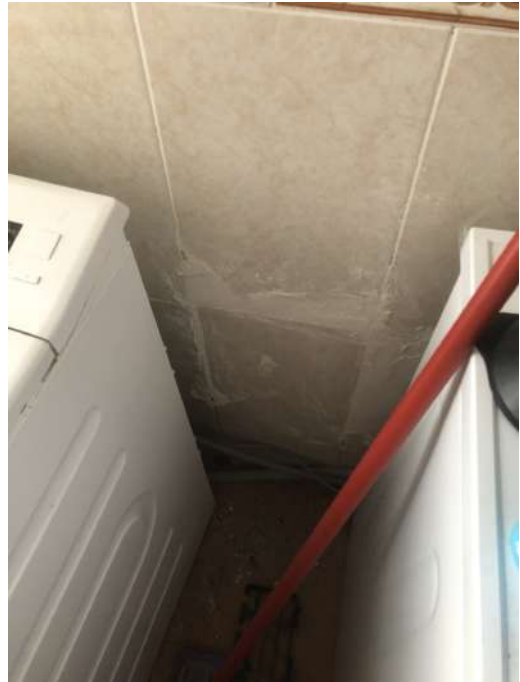
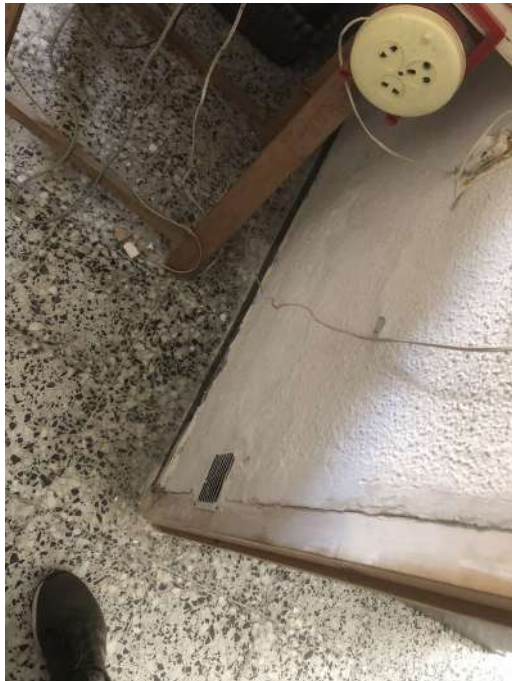
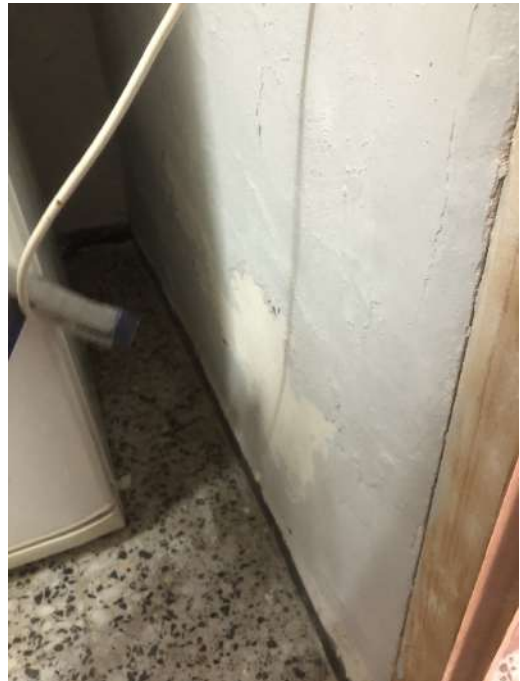
Elemento Afectado: Tabiques, paredes y sus acabados	Código Identificativo de la lesión: LS [PV] h_cap01
Grupo de lesión: Humedad	Subgrupo de lesión: Capilar
Localización: Muros estructurales interiores.	
Tabiques sobre soleras o sobre terreno compactado.	
Síntomas: - Manchas de humedad. - Desprendimientos de revocos, pinturas, alicatados y aplacados.	
Causa probable del daño: - Contacto de la base de los muros, cimientos o soleras con agua del subsuelo, con ascenso capilar de la misma.	
ID-Importancia del daño: Bajo	ED-Extensión del daño: Entre 50% y 75%
AP-Actuaciones y plazos: MNT: Mantenimiento	Existe riesgo inminente: No
Ubicación y Observaciones: De igual modo que en fachada, las particiones interiores de las unidades en planta baja, muestran síntomas de presencia de humedad ascendente por capilaridad.

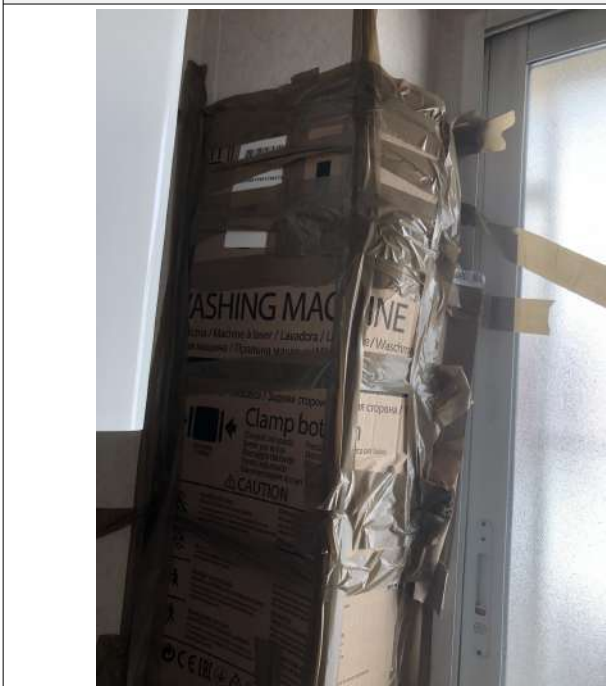
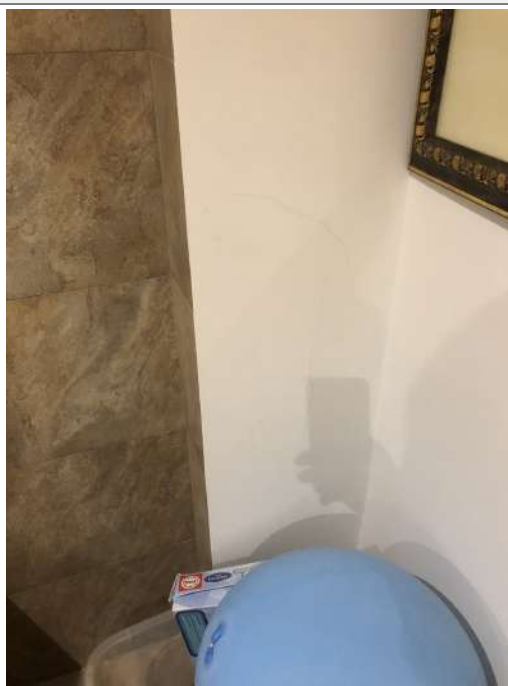
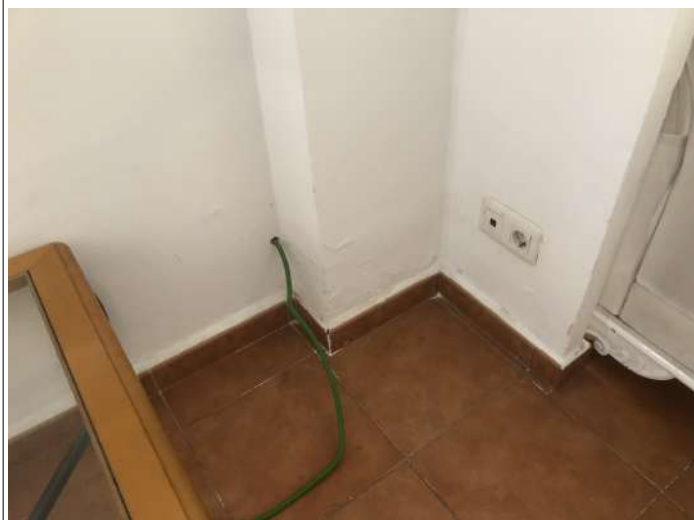
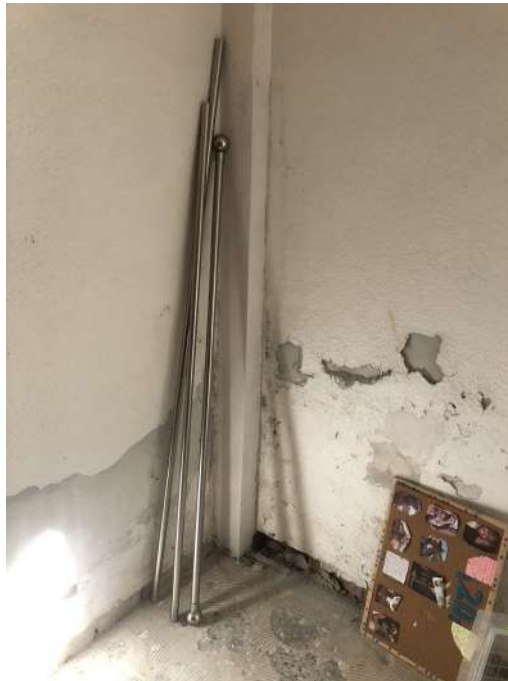
Tipo/Material: Hormigón armado		¿Presenta lesiones?: Sí
Ubicación: Diferentes ubicaciones de planta baja.		
<b>Lesión 1</b>		Código Identificativo de la lesión: LS [EH] d_equ02
Grupo de lesión: Degradaciones y deficiencias		Subgrupo de lesión: Erosión química
Localización: Zonas más o menos expuestas a la presencia de humedad		
Síntomas: - Expansión de la masa, provocando empujes.		
Causa probable del daño: - Aparición inmediata o varios años después del hormigonado. Evolución lenta.		
ID-Importancia del daño: Moderado		ED-Extensión del daño: Entre 50% y 75%
AP-Actuaciones y plazos: INTm: Intervención a medio plazo		Existe riesgo inminente: No
Ubicación y Observaciones: Presencia de humedad por capilaridad presente en pilares, mostrando sintomatología clara de dicha actuación. Ejecución de rehabilitación por particulares, sin intervención aparente sobre posibles lesiones ocasionadas por dichas humedades. Se recomienda intervención enfocada a dicha patología, con carácter general, para todos los soportes verticales de planta baja.
