**INFORME DE ESTADO DE INSTALACIONES Y EQUIPOS ESTACIÓN
DEPURADORA DE AGUAS RESIDUALES (E.D.A.R.) DE
SOCUÉLLAMOS (CIUDAD REAL)**

15 de junio de 2023

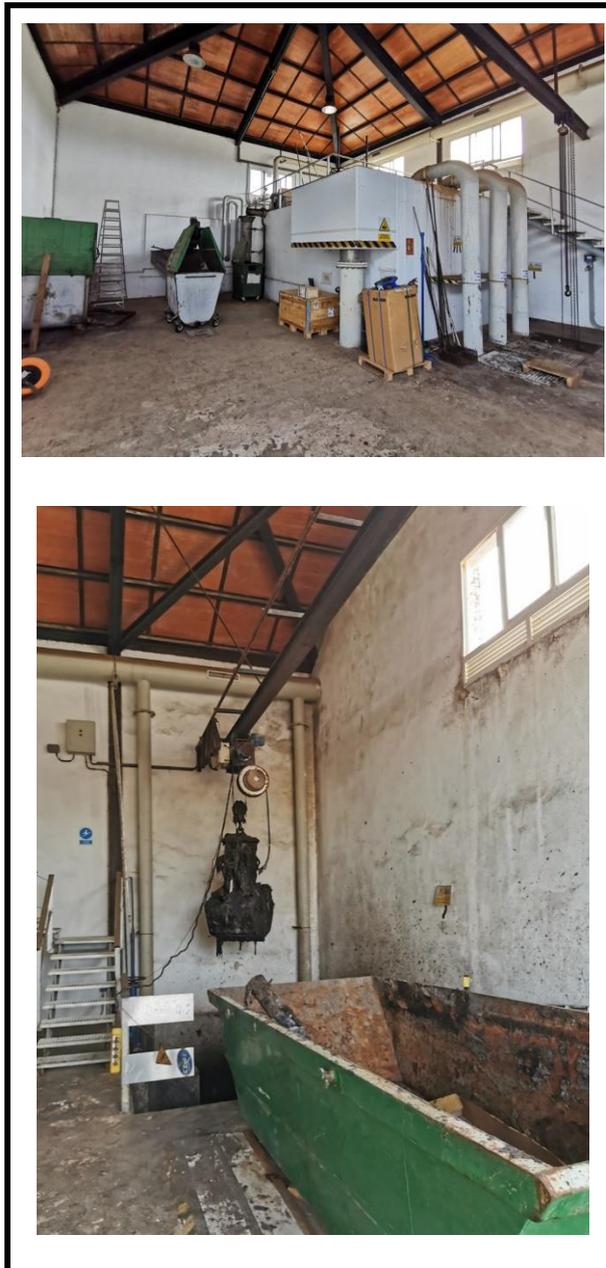
Imagen 1: Obra de llegada y pozo de gruesos

El edificio que contiene el pozo de gruesos y parte de los equipos de pretratamiento, presenta desperfectos y grietas de entidad tanto en las fachadas exteriores, como en los muros interiores del edificio.

Durante la visita se comprobó a través del detector portátil del personal de explotación, que los niveles de ácido sulfhídrico son superiores al umbral permitido.

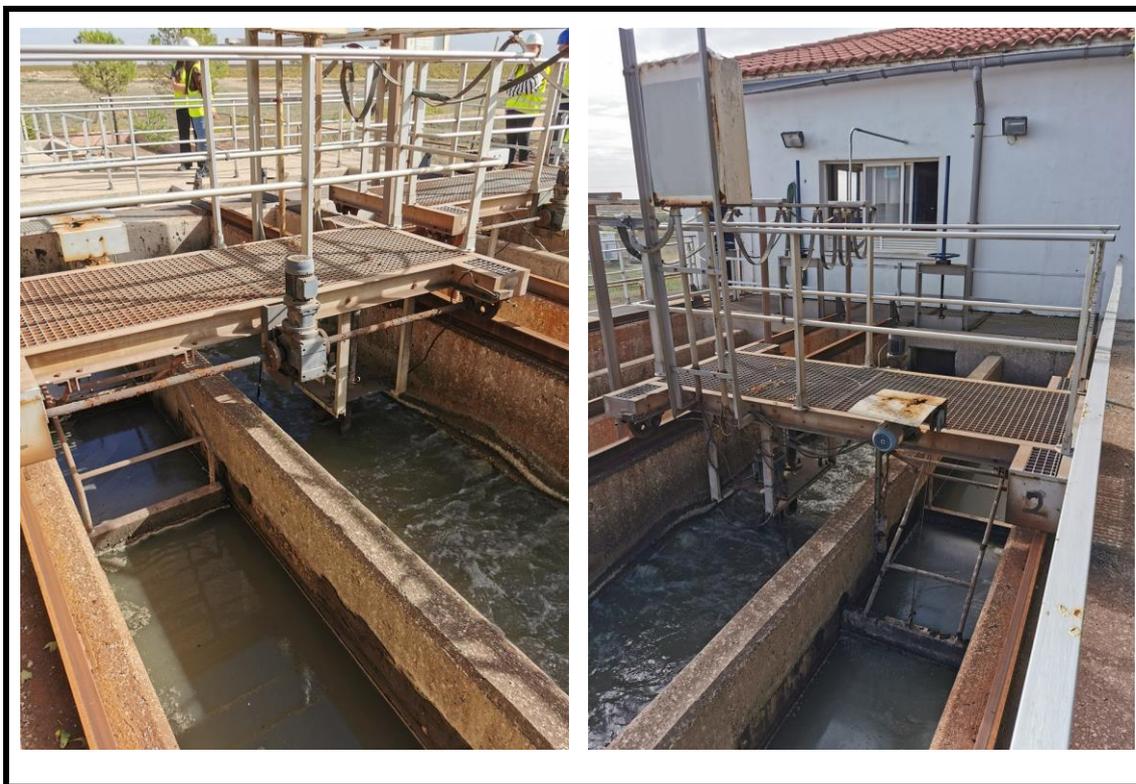
Imagen 2: Equipos Pretratamiento

Los elementos metálicos, tramex y equipos del pretratamiento ubicados en el exterior, presentan pérdidas importantes en la pintura y un avanzado estado de oxidación, evidenciando falta de mantenimiento. El personal de explotación ha realizado cortes en las conducciones para resolver atascos y atrancos manualmente como se evidencia en la imagen 3.

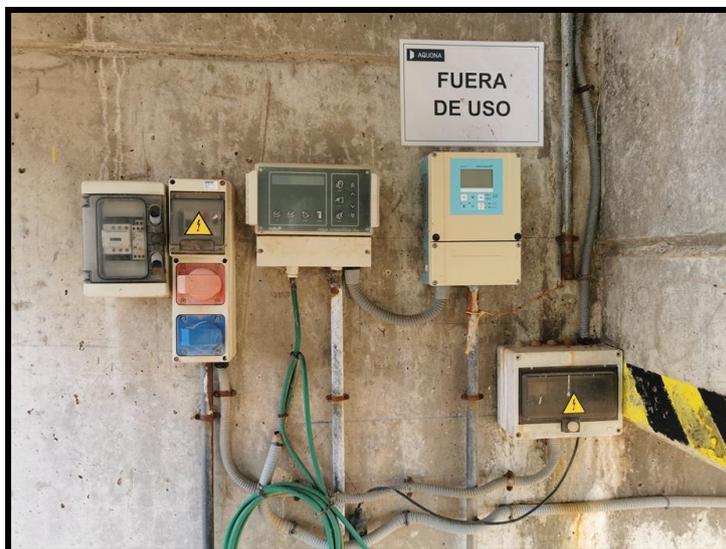
Imagen 4: Instrumentación pretratamiento

Los equipos de instrumentación y sensores instalados en el pretratamiento, se encuentran parcialmente fuera de funcionamiento (imagen 4). Como el SCADA de planta se encuentra fuera de servicio, no se pudo comprobar si la señal de salida de los equipos se recibe correctamente en los autómatas de la E.D.A.R.

Es vital para el correcto funcionamiento de la planta recibir las distintas señales de proceso en PLCs y SCADA, por tanto, se valora la renovación completa de los equipos de instrumentación asociados al pretratamiento.

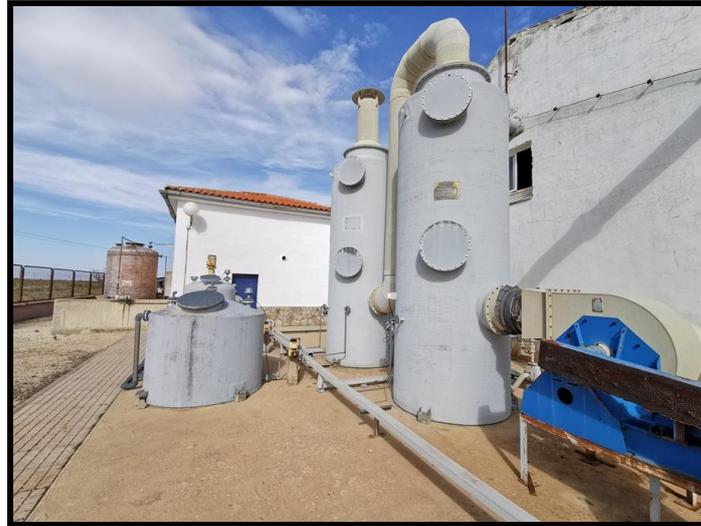
Imagen 5: Equipos de desodorización

Junto al edificio de pretratamiento se encuentran los equipos de desodorización y dosificación de reactivos para el tratamiento biológico. Como se evidencia en las fotografías, se encuentran fuera de servicio y presentan una completa falta de mantenimiento. Es necesario llevar a cabo la sustitución de los equipos y reparaciones en la obra civil y conducciones para su puesta en marcha.

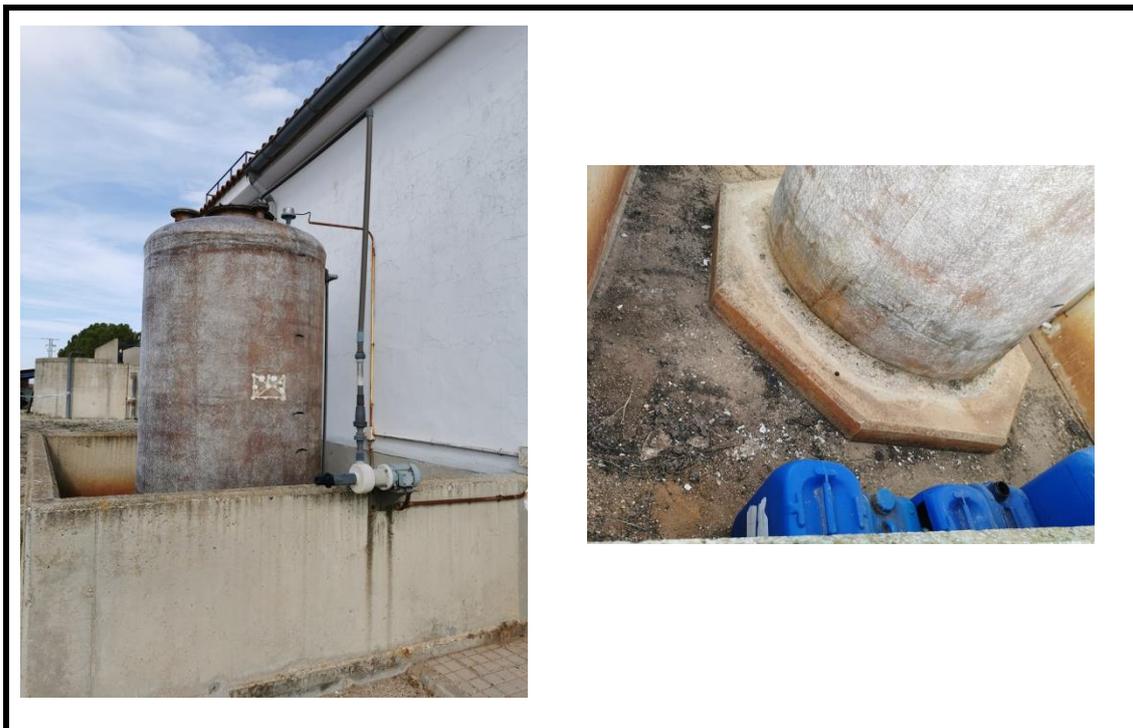
Imagen 6: Instalación de almacenamiento de productos químicos

El explotador no ha aportado ni fichas técnicas de los depósitos instalados (los carteles y placas de los depósitos son ilegibles), ni documentación relativa a la legalización del almacenamiento de productos químicos, Como se pudo comprobar en la visita, entre otros defectos, la instalación carece de ducha lavaojos, es necesario llevar a cabo reparaciones y modificaciones en la instalación de almacenamiento antes de su legalización en el servicio de Industria de Ciudad Real.

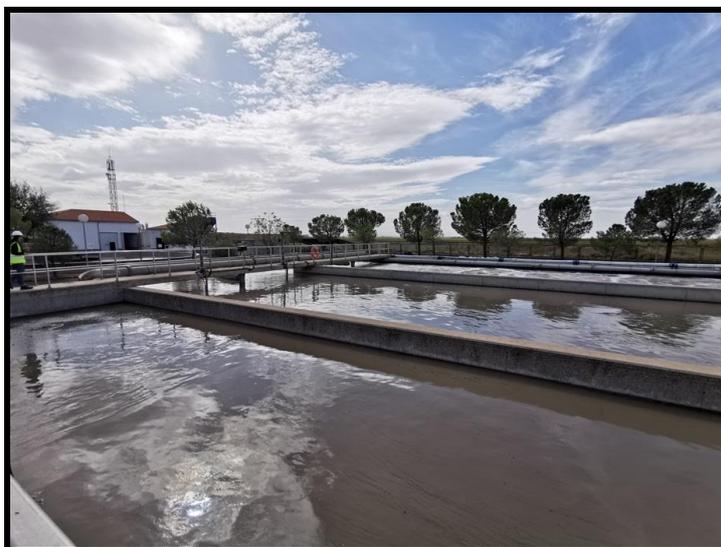
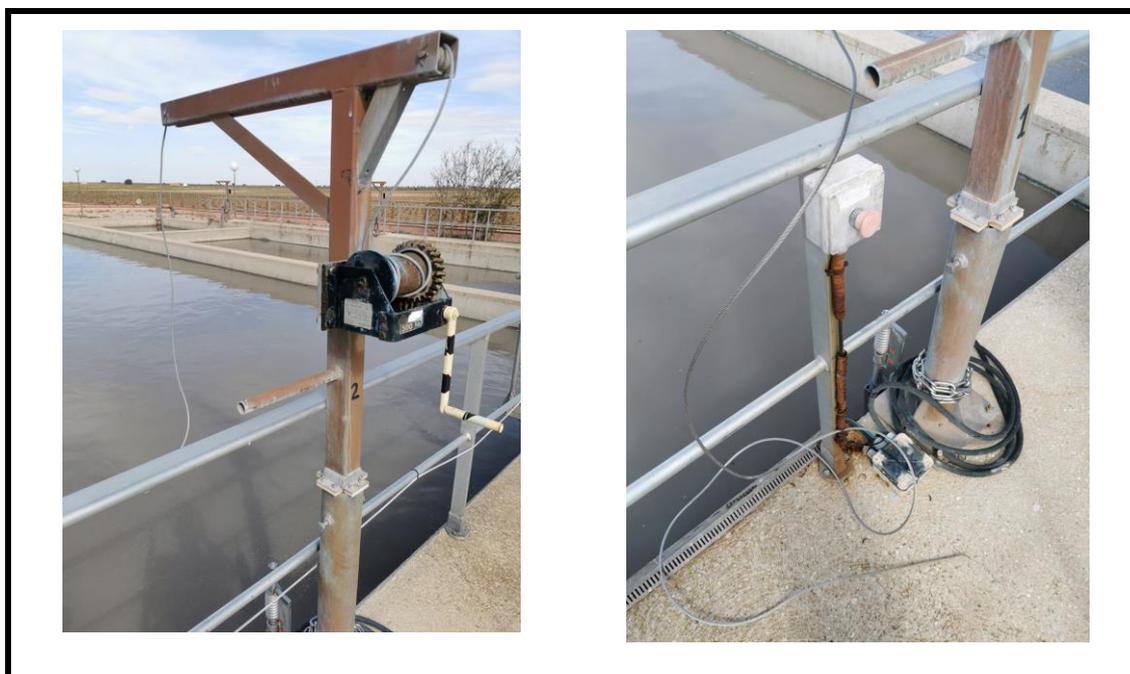
Los elementos metálicos y conducciones instalados junto al reactor biológico presentan abundante óxido, falta de pintura y mantenimiento. Se comprueba que la instrumentación y electrónicas instaladas no funcionan correctamente (display fuera de servicio).

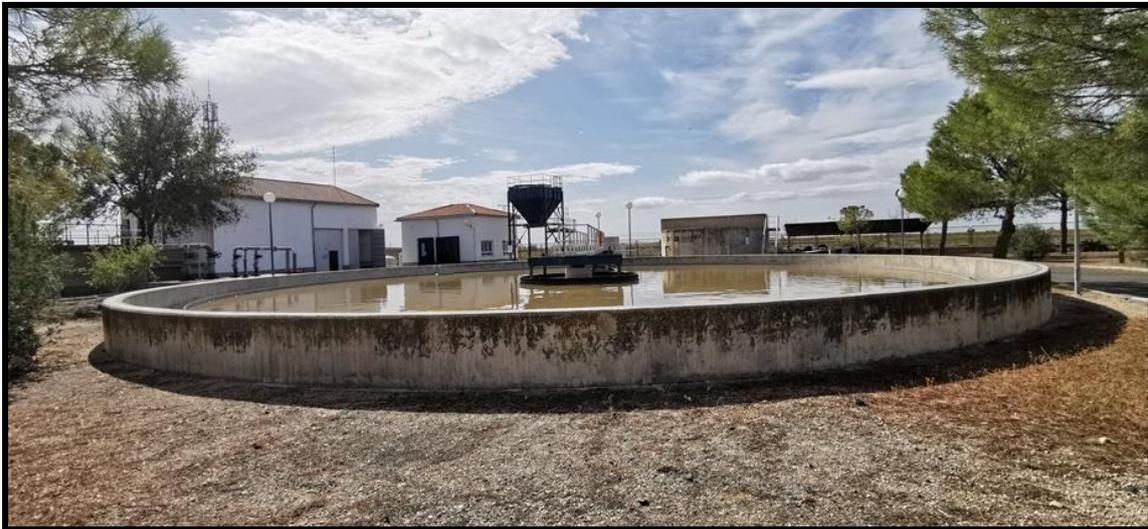
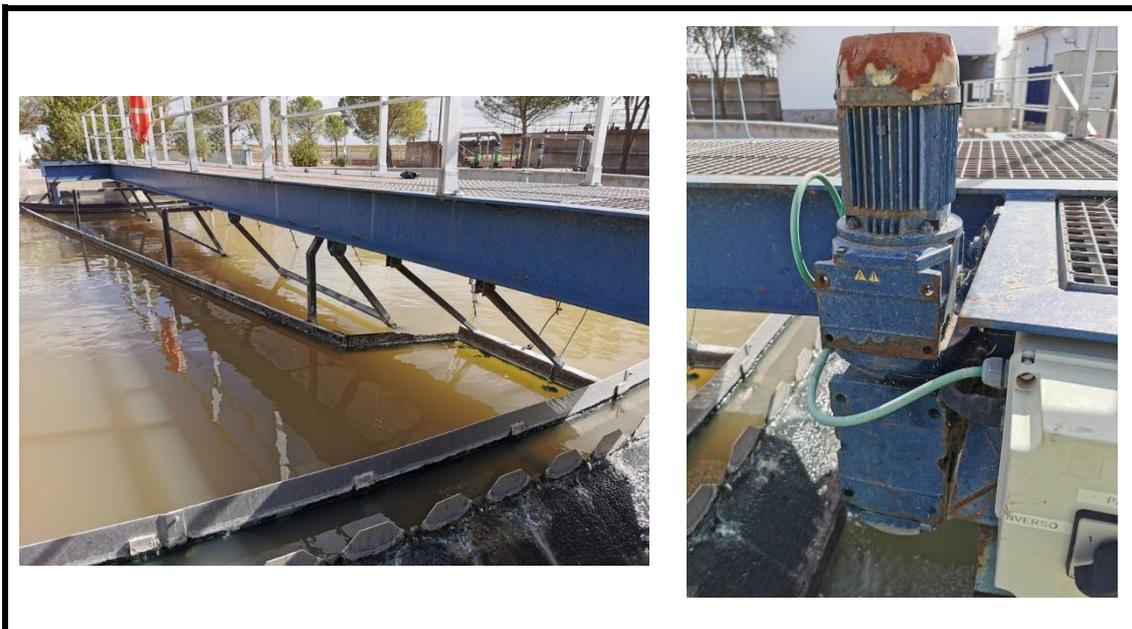
Los elementos metálicos y motores del decantador secundario presentan abundante óxido, falta de pintura y mantenimiento. El murete exterior se encuentra en mal estado.

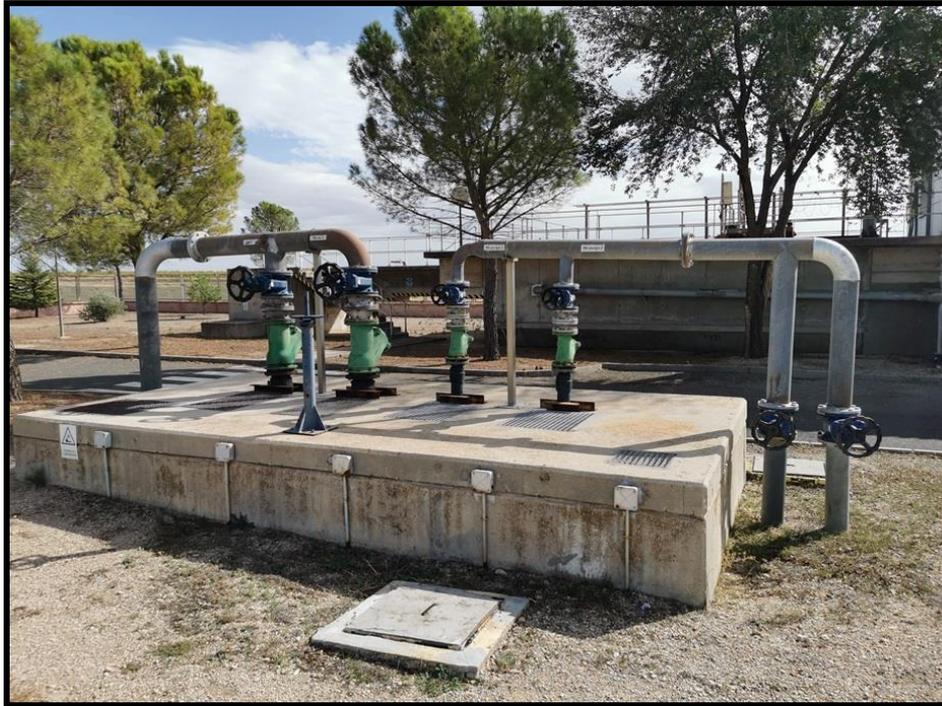
Imagen 11: Arqueta de recirculación y purga

Los elementos metálicos de la arqueta de recirculación y purga, presentan falta de pintura y mantenimiento, además de óxido.

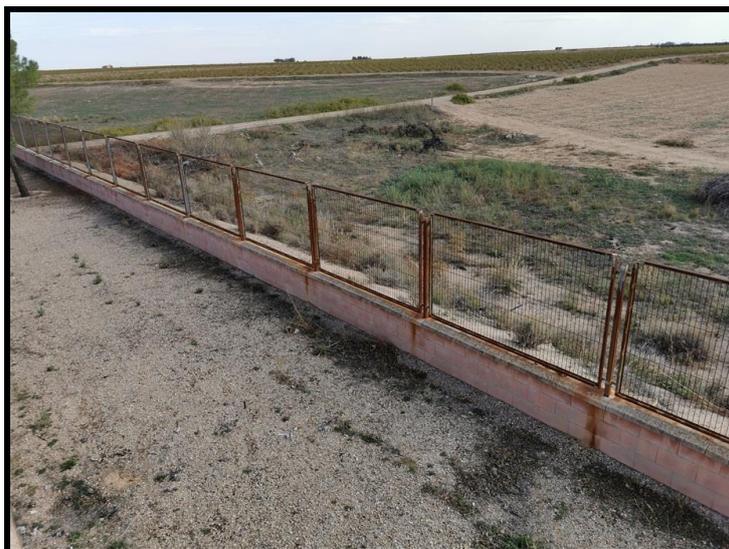
Imagen 12: Vallado exterior

El vallado exterior de la planta presenta falta de pintura y óxido en todo su trazado.

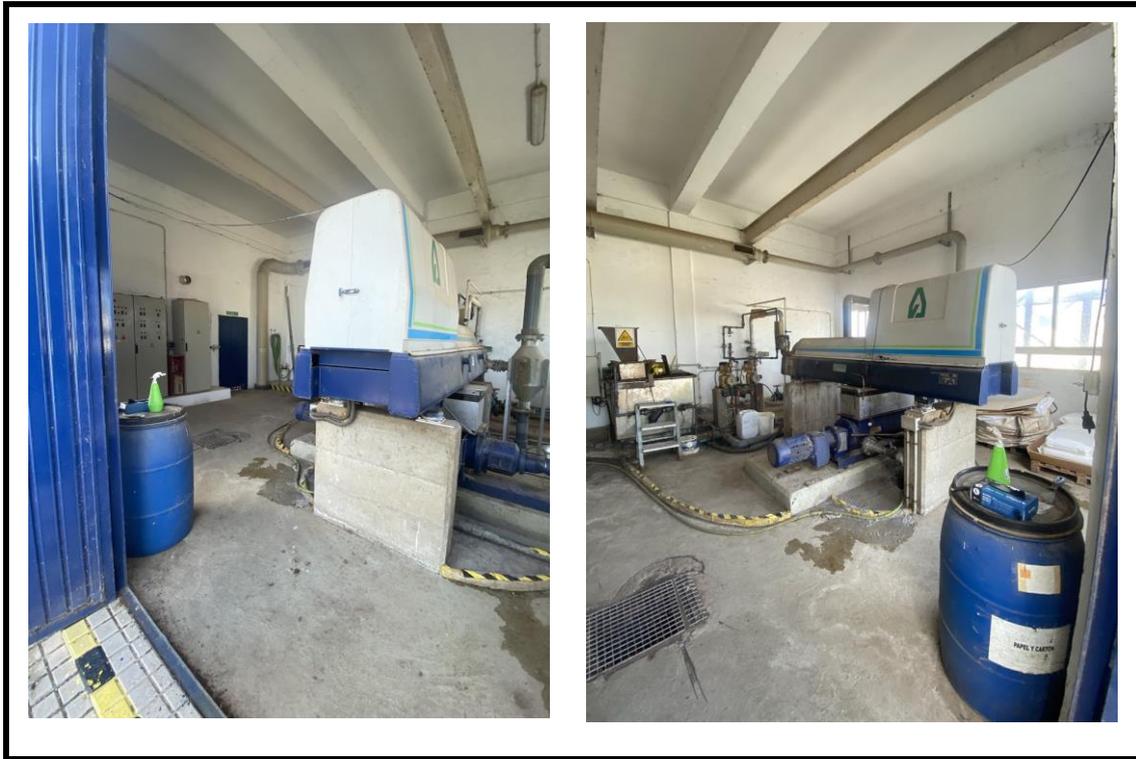
Imagen 13: Edificio de deshidratación

Durante la visita no se pudo acceder al edificio de deshidratación ni a los equipos de su interior debido a los altos niveles de ácido sulfhídrico, se pudo comprobar desde el exterior que al igual que el resto de instalaciones de la planta, su estado de conservación es malo y que carecen de mantenimiento.

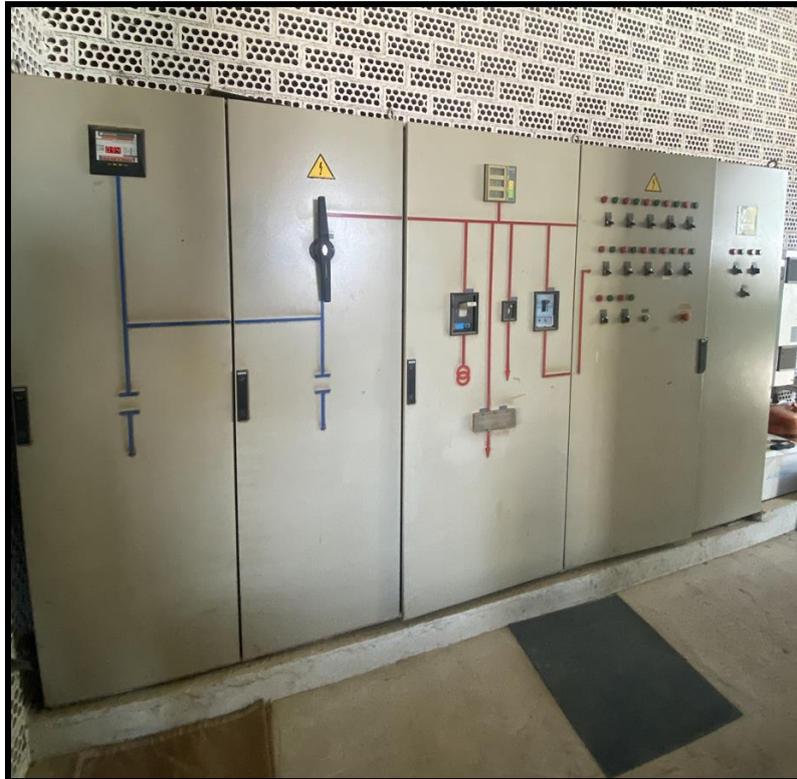
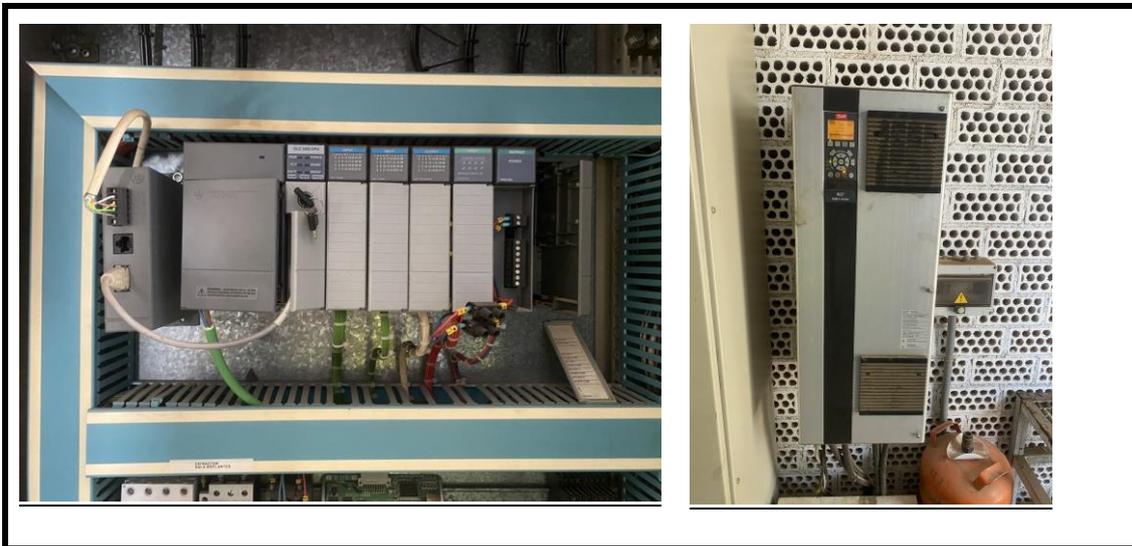
El CGD+CCM N°1 se compone de un total de 5 módulos autoportantes de chapa, compartimentación tipo 1. El autómata se encuentra fuera de servicio, por lo que el proceso se controla de forma manual a través de relés de alternancia y temporizadores. Para el arranque de las dos soplantes se dispone de un único variador del fabricante Danfoss.

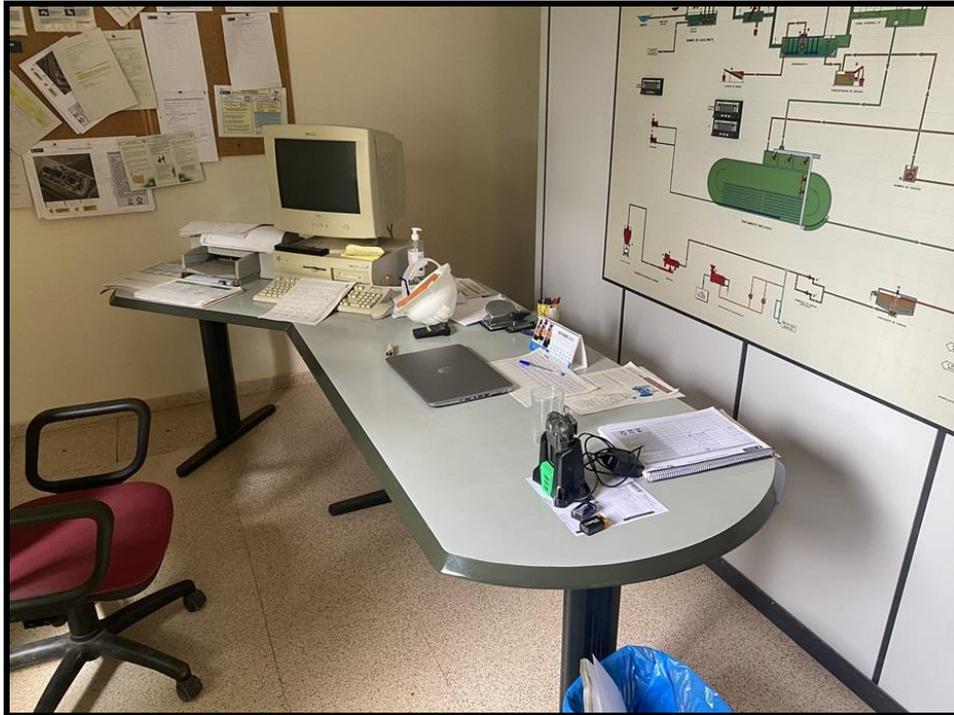
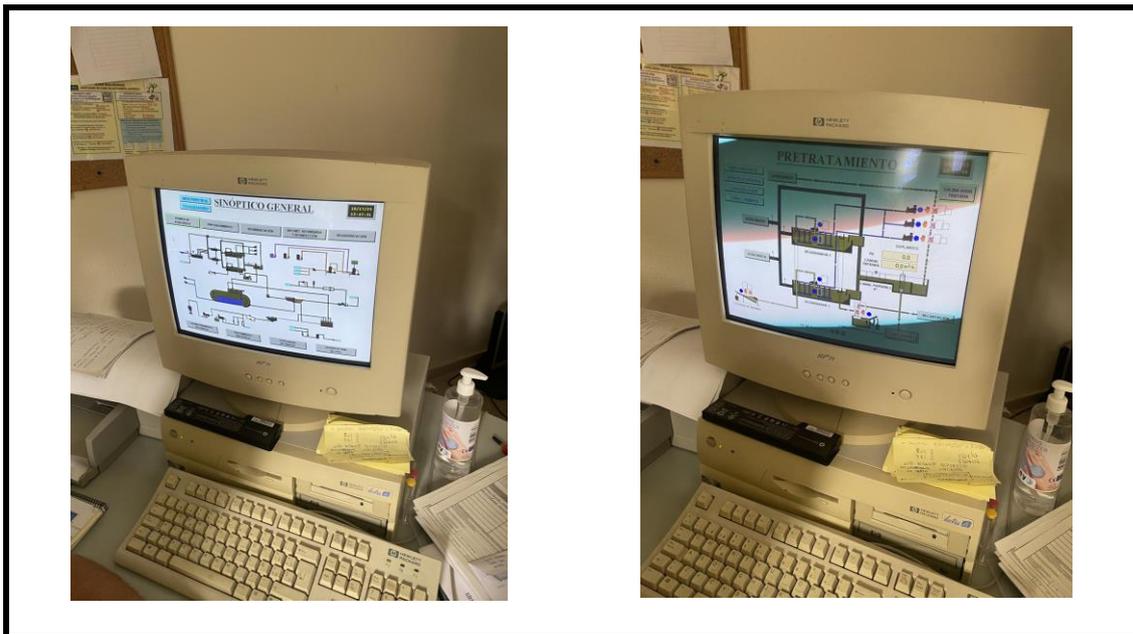
El SCADA de planta se encuentra totalmente fuera de servicio, y se desconoce si la programación de este y visualización de la información procedente de los PLCs de planta es funcional, al encontrarse estos fuera de servicio.

Para el correcto funcionamiento de la planta se requiere llevar a cabo la sustitución de los equipos indicados en el apartado N°3, además de renovar por completo la instalación de automatización y control, incluyendo el PC de Control, SCADA, etc.

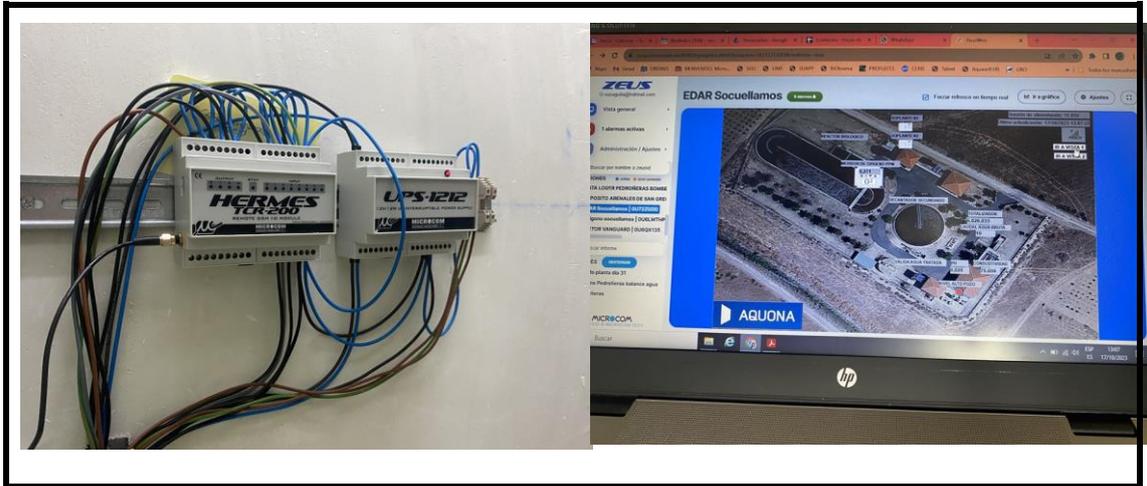
Imagen 18: Remota HERMES

El explotador ha instalado un pequeño sistema basado en una remota Hermes TCR-200 para visualizar el valor de parte de la instrumentación instalada en la planta.
