**INFORME PROPUESTA DE EMERGENCIA POR
GRAVES DAÑOS EN EL PASO SUPERIOR DEL
CAMINO DE LA CAROLINA A VILCHES EN EL
TÉRMINO MUNICIPAL DE VILCHES SITUADO EN
EL P.K. 293/604 DE LA LÍNEA 400 ALCÁZAR SAN
JUAN - CÁDIZ**

Fecha	Versión	D. G. de Conservación y Mantenimiento
Abril 2024	1

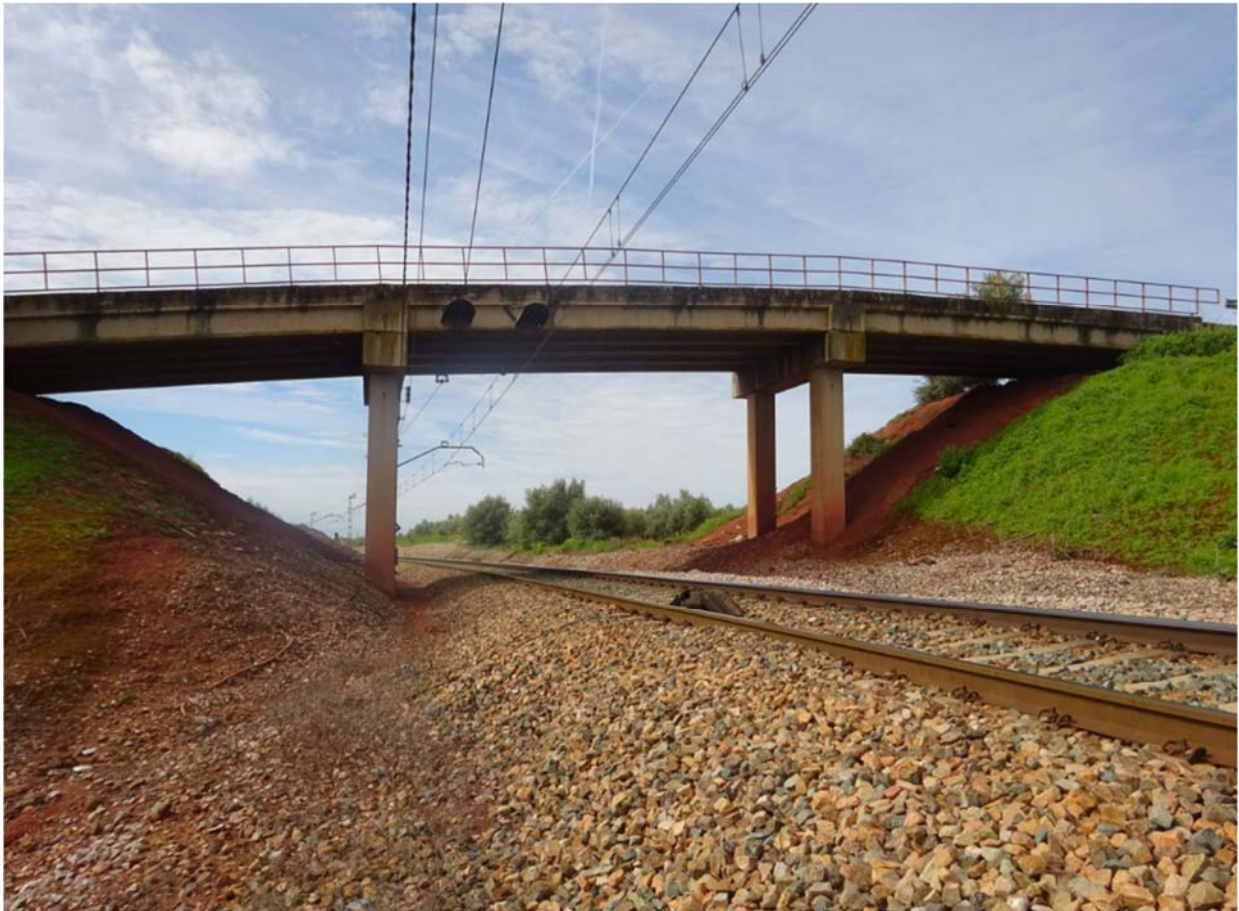
La estructura está formada por tres vanos isostáticos constituidos por un tablero con cinco vigas doble T y losa de compresión de hormigón armado con luz cada vano de 12,1 metros. Los estribos son de tipo cargadero de hormigón armado. El pavimento del paso y accesos es de mezcla bituminosa. A ambos lados del paso cuenta con barandillas metálicas. Las contenciones en los accesos son de tipo biondas.

Imagen 2. Imagen de alzado del puente en el Camino de La Carolina a Vilches en el término municipal de Vilches, PK +.

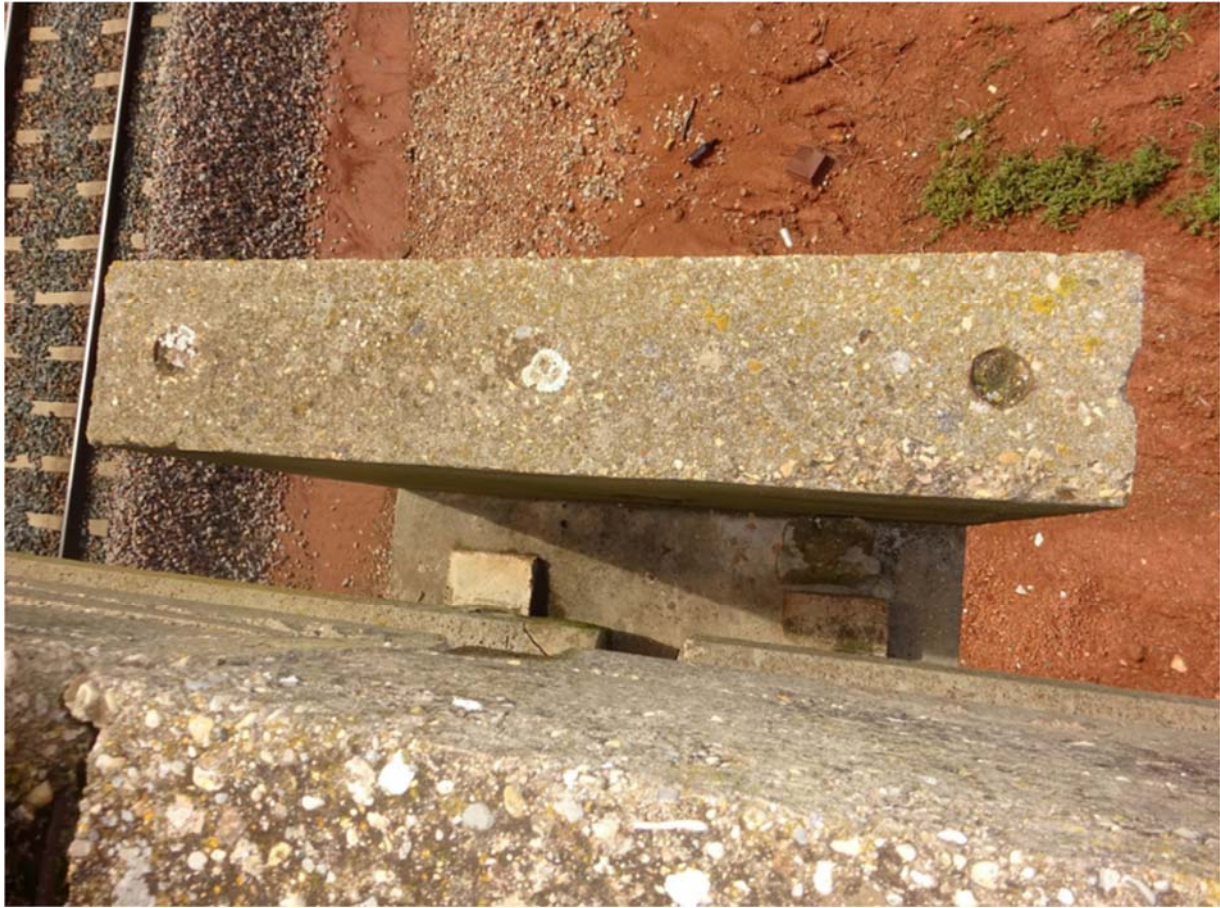
Imagen 3. Estado de los neoprenos en el lado de PK- en el dintel entre vano ferroviario y vano izquierdo, colocados en la vía mirando a PPKK crecientes.

Todos los daños descritos constatan un mal funcionamiento de la estructura en el que el tablero se está desplazando lateralmente hasta el punto de haber llegado a hacer tope con los parapetos laterales de los dinteles de la pila, dichos parapetos no tienen función estructural, sino estética tapando los huecos entre vigas continuas longitudinalmente.

- o Elevar con gatos cada punto de apoyo del tablero constituido por 5 apoyos de neopreno zunchado.
 - o Demoler las 5 mesetas de nivelación y su saneo.

- o Ejecutar 5 nuevas mesetas de nivelación.
 - o Recolocar los 5 apoyos y sustitución de los dañados.
 - o Descenso de gatos para nuevo apoyo definitivo del tablero.

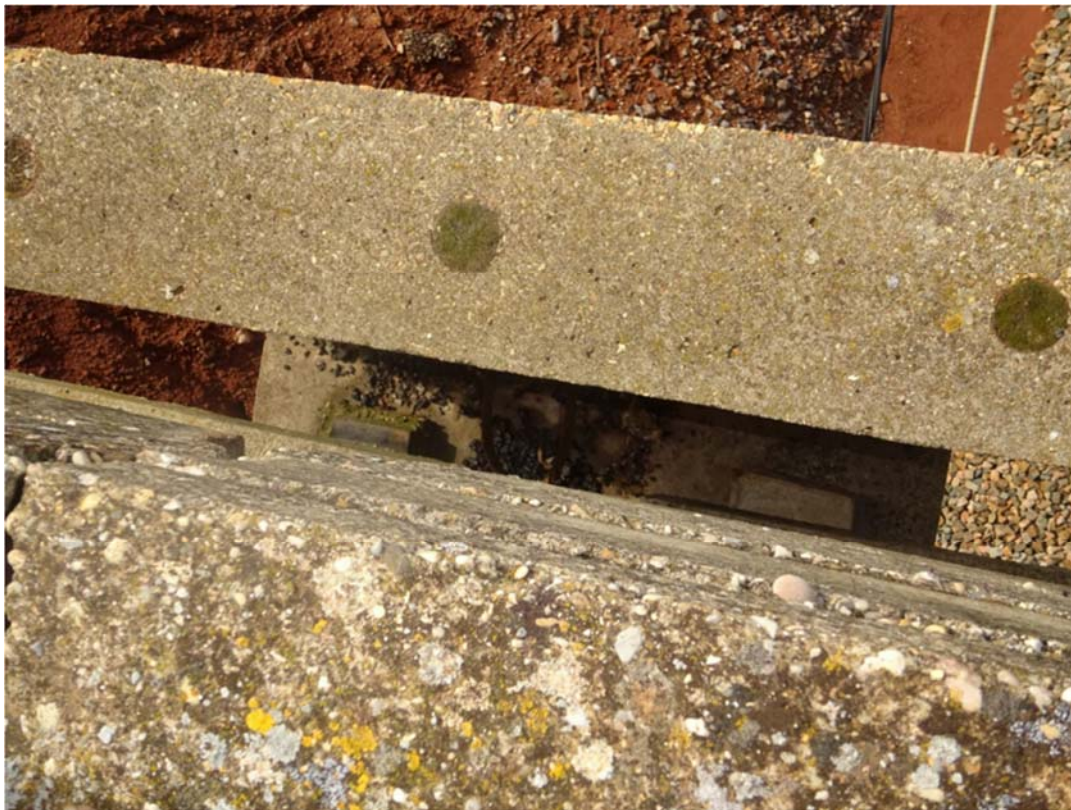
Imagen 4. Estado de los neoprenos en el lado de los PK - en el dintel entre vano ferroviario y vano derecho.

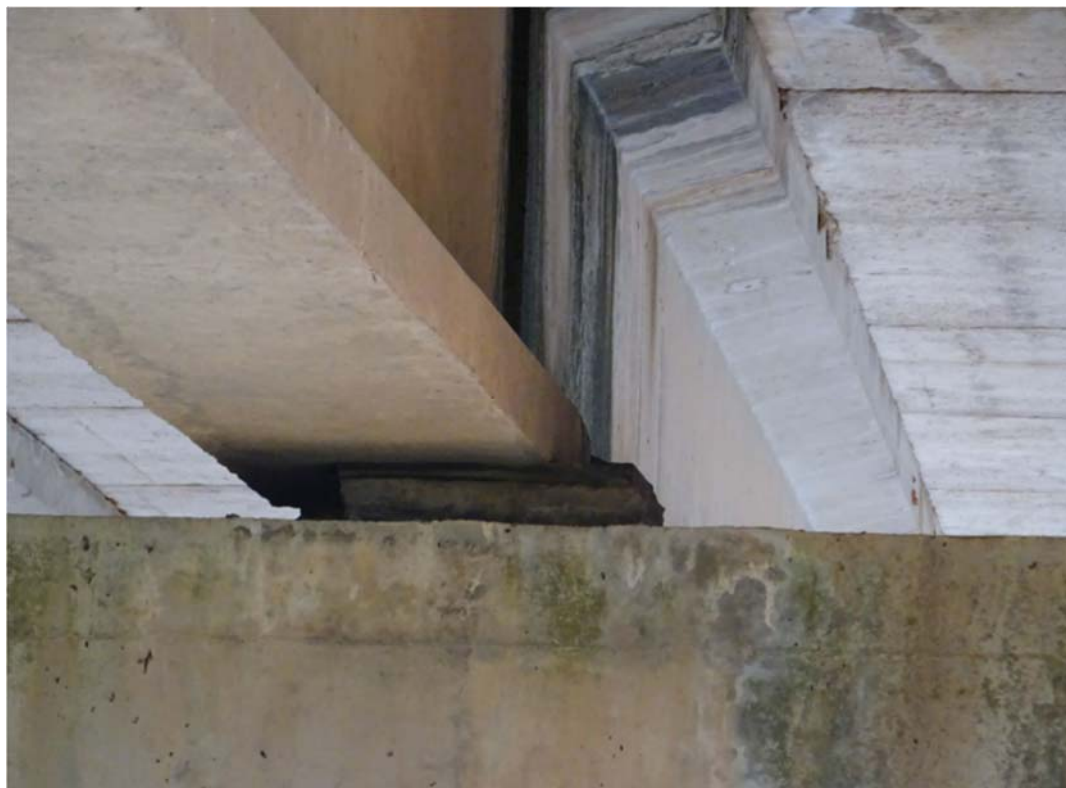
Imagen 5. Estado de los neoprenos bajo las vigas número 2, del dintel entre vano ferroviario y vano derecho, que evidencia el desplazamiento lateral del tablero.

Por otro lado, el descentramiento de las vigas con respecto a los apoyos y sus mesetas provocará el deslizamiento y la caída de todo el tablero sobre el dintel, este tipo de vigas doble T son muy sensibles a los impactos laterales, por lo que el golpe producido por esta caída podría dañarlas gravemente comprometiendo la estabilidad de todo el tablero, lo que representa un grave peligro tanto para la seguridad de la explotación ferroviaria como para los usuarios del camino, ya sea por la caída de elementos del tablero a la vía o del colapso del propio tablero.

- o Instalación de topes y refuerzos necesarios para coaccionar el movimiento transversal del tablero.
- Restitución de todos los servicios e instalaciones afectadas

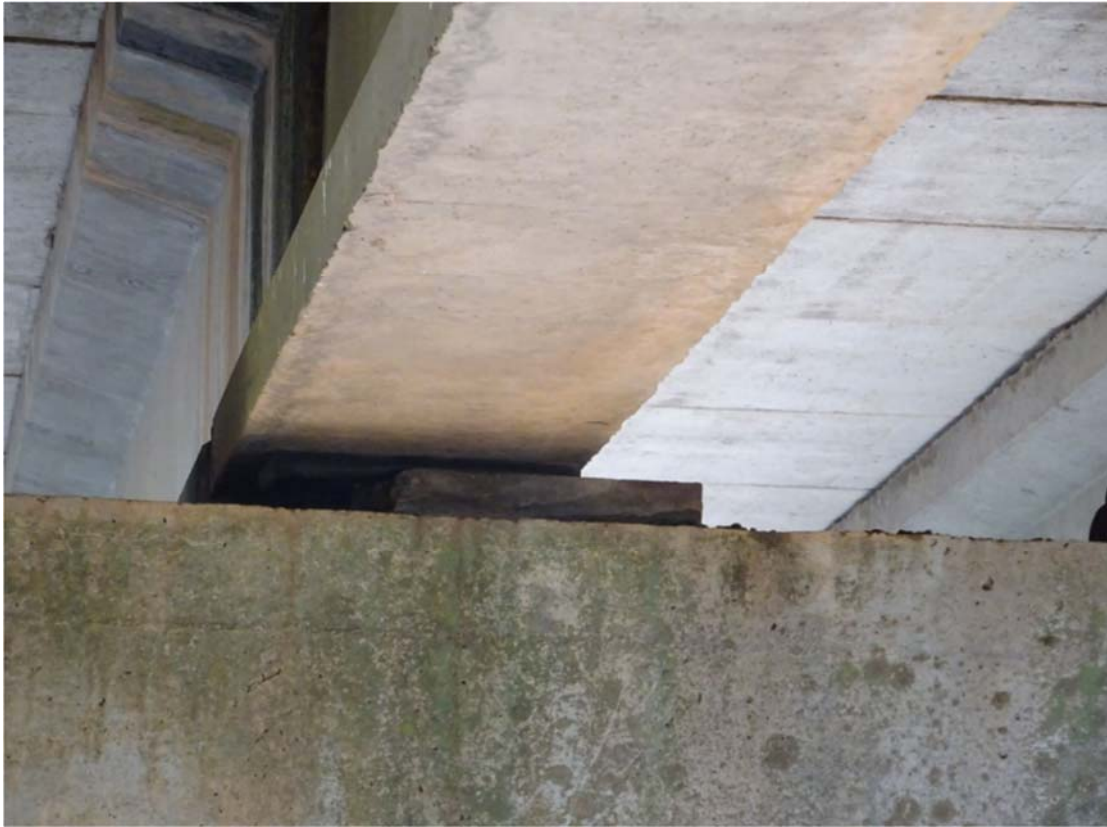
Imagen 6. Estado de los neoprenos bajo las vigas número 3, del dintel entre vano ferroviario y vano derecho, que evidencia el desplazamiento lateral del tablero.

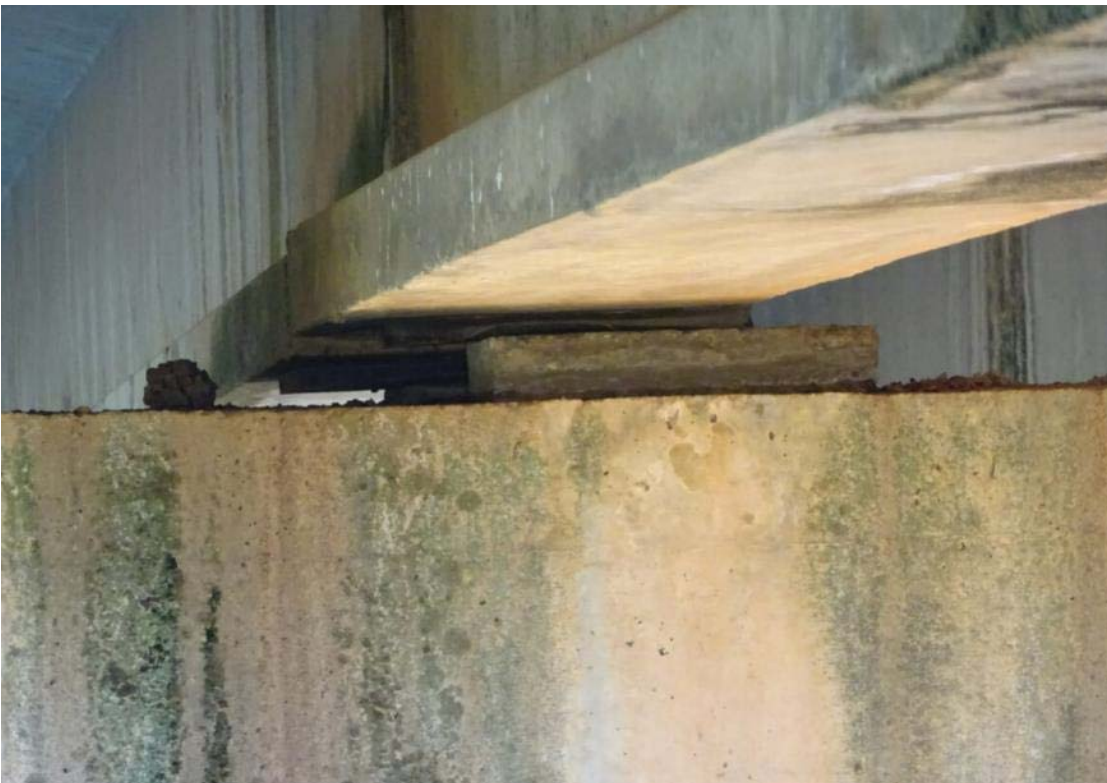
Imagen 7. Estado de los neoprenos bajo las vigas número 4, del dintel entre vano ferroviario y vano derecho, que evidencia el desplazamiento lateral del tablero.

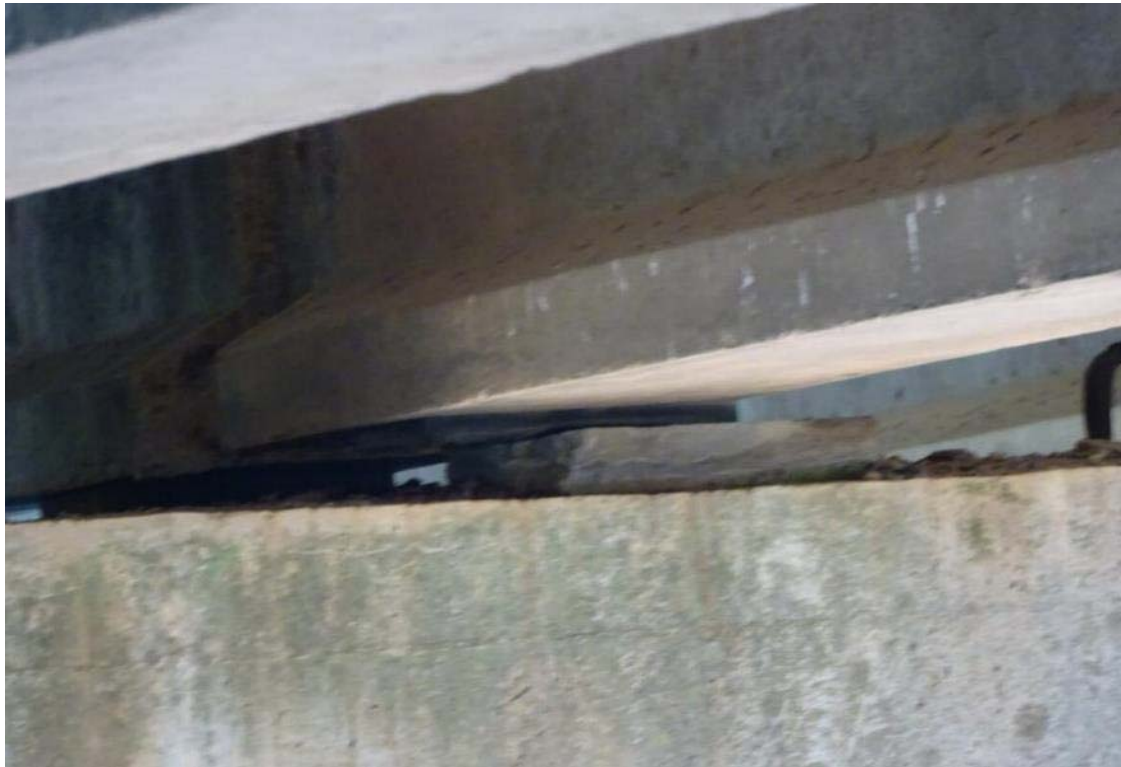
Imagen 8. Estado del neopreno bajo viga número 4, del dintel entre vano ferroviario y vano derecho.

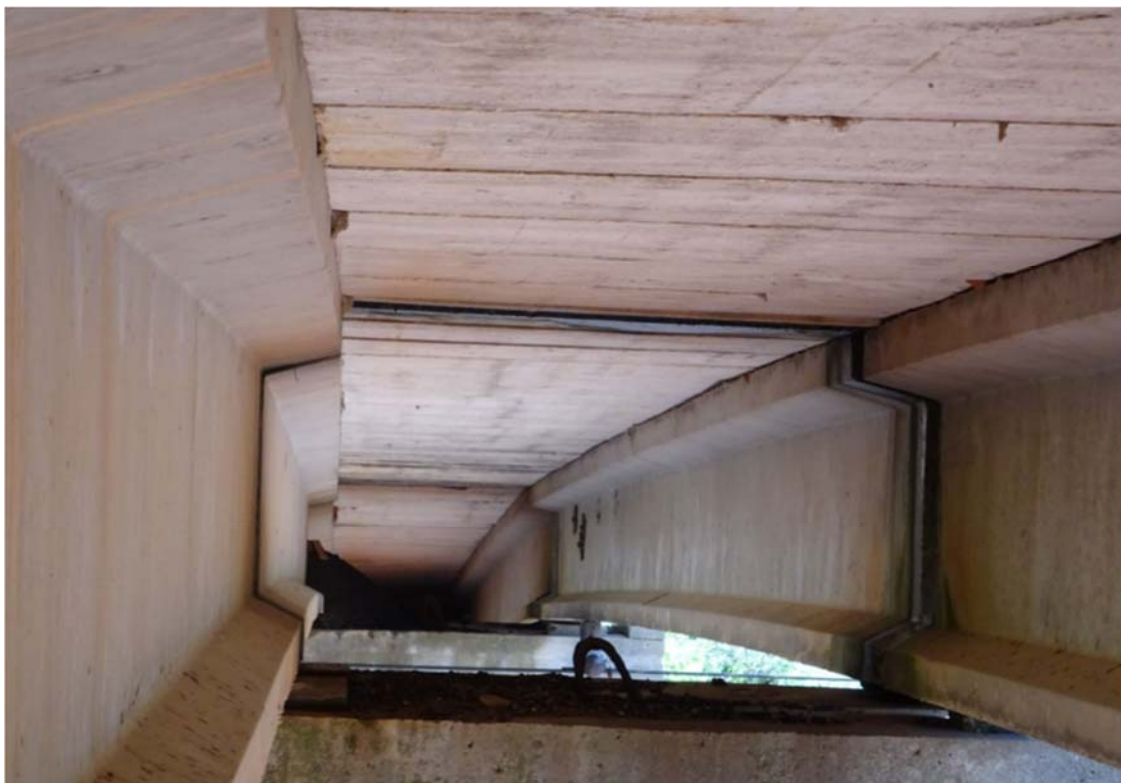
Imagen 9. Estado de los neoprenos bajo vigas número 4 y 5, de ambos dinteles, desde estribo derecho.

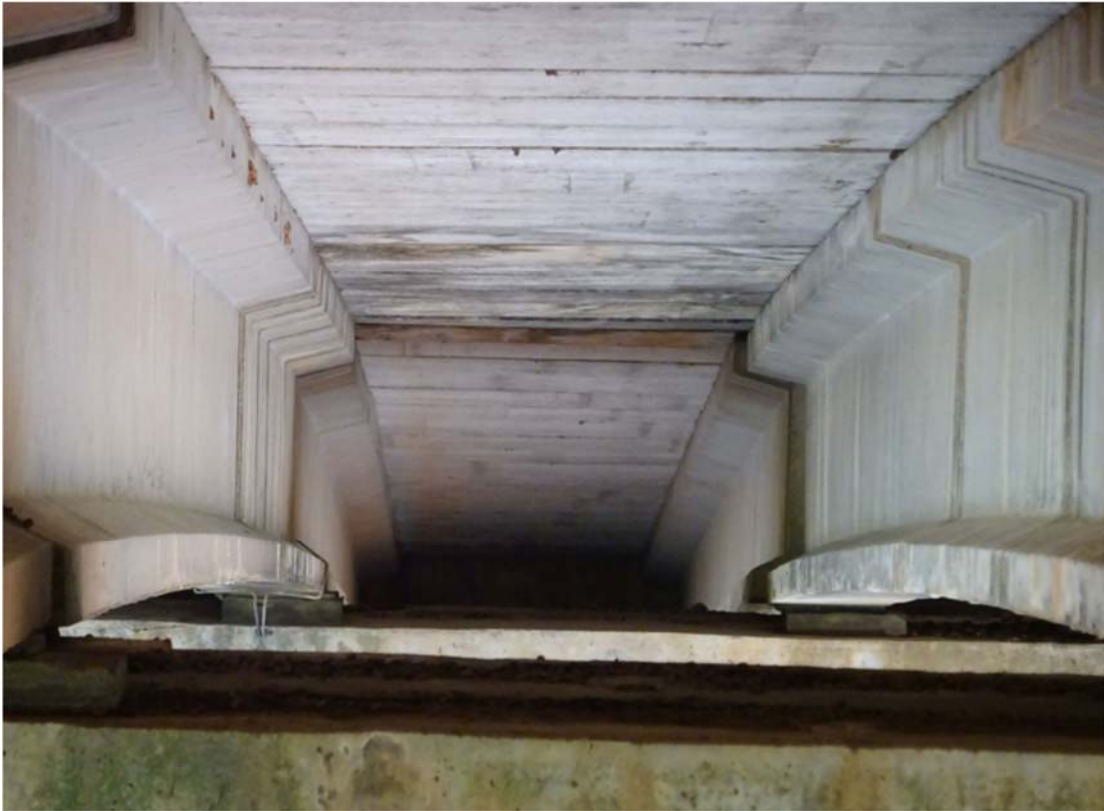
Imagen 10. Estado de los neoprenos bajo vigas número 2 y 3, de ambos dinteles, desde estribo derecho.

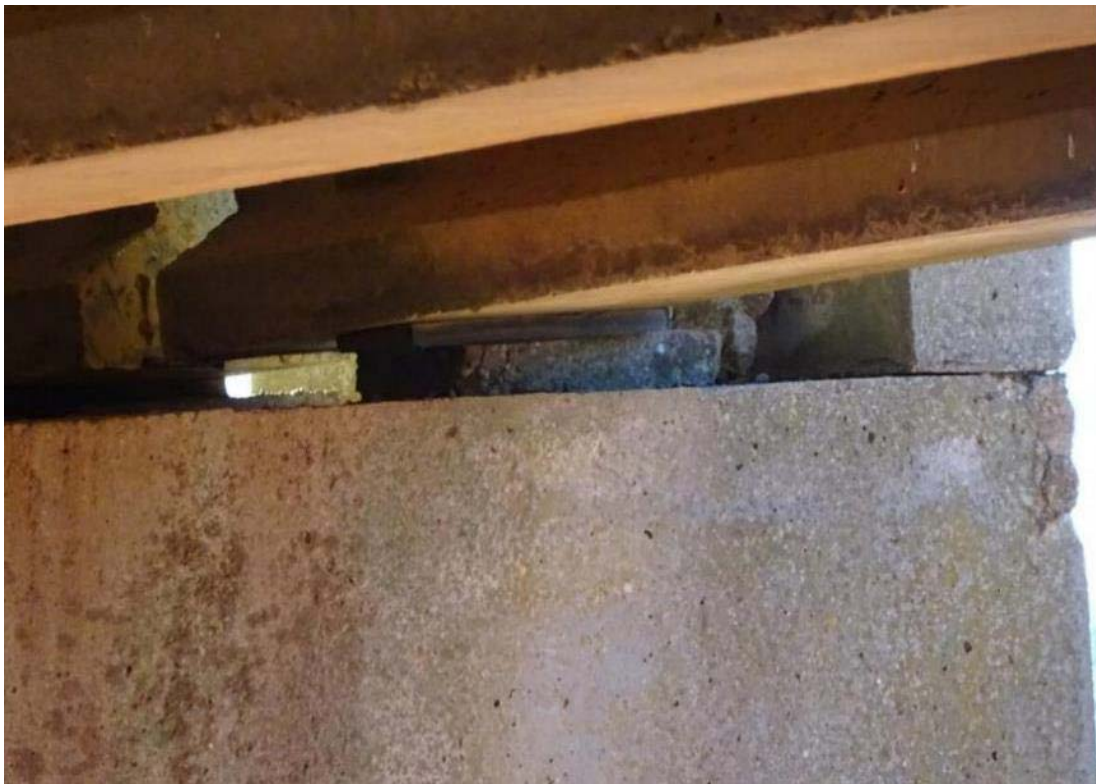
Imagen 11. Estado del neopreno bajo viga número 5, pk+, del dintel entre vano ferroviario y vano derecho.

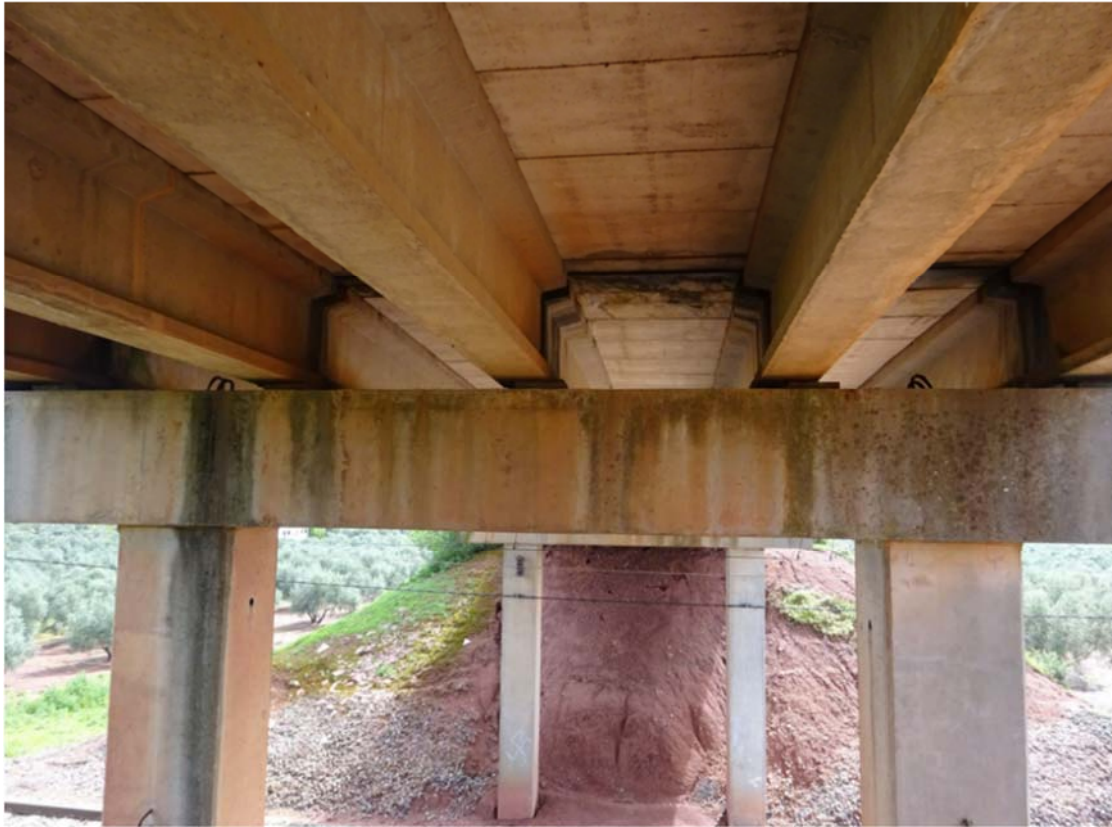
Imagen 12. Vista general del dintel entre vano ferroviario y vano derecho.

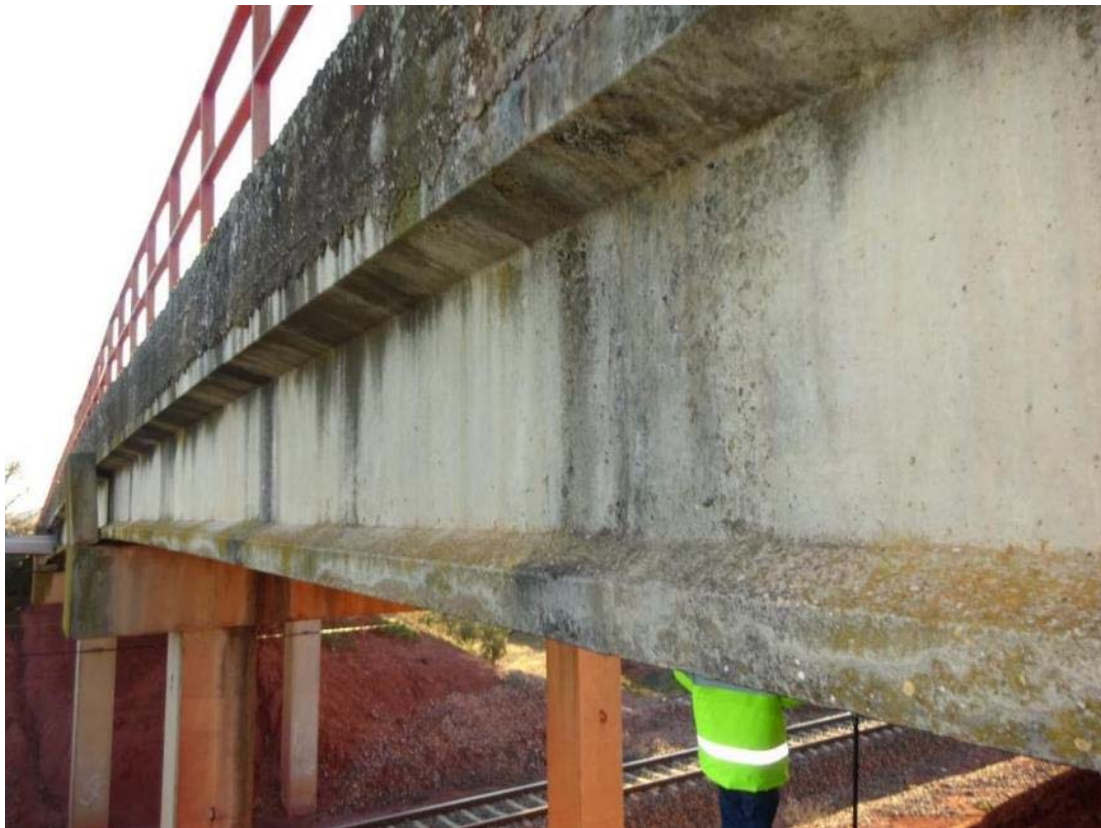
Imagen 13. Detalle del tablero haciendo tope con el parapeto del dintel de PK+, en el que se observa la inclinación del mismo.

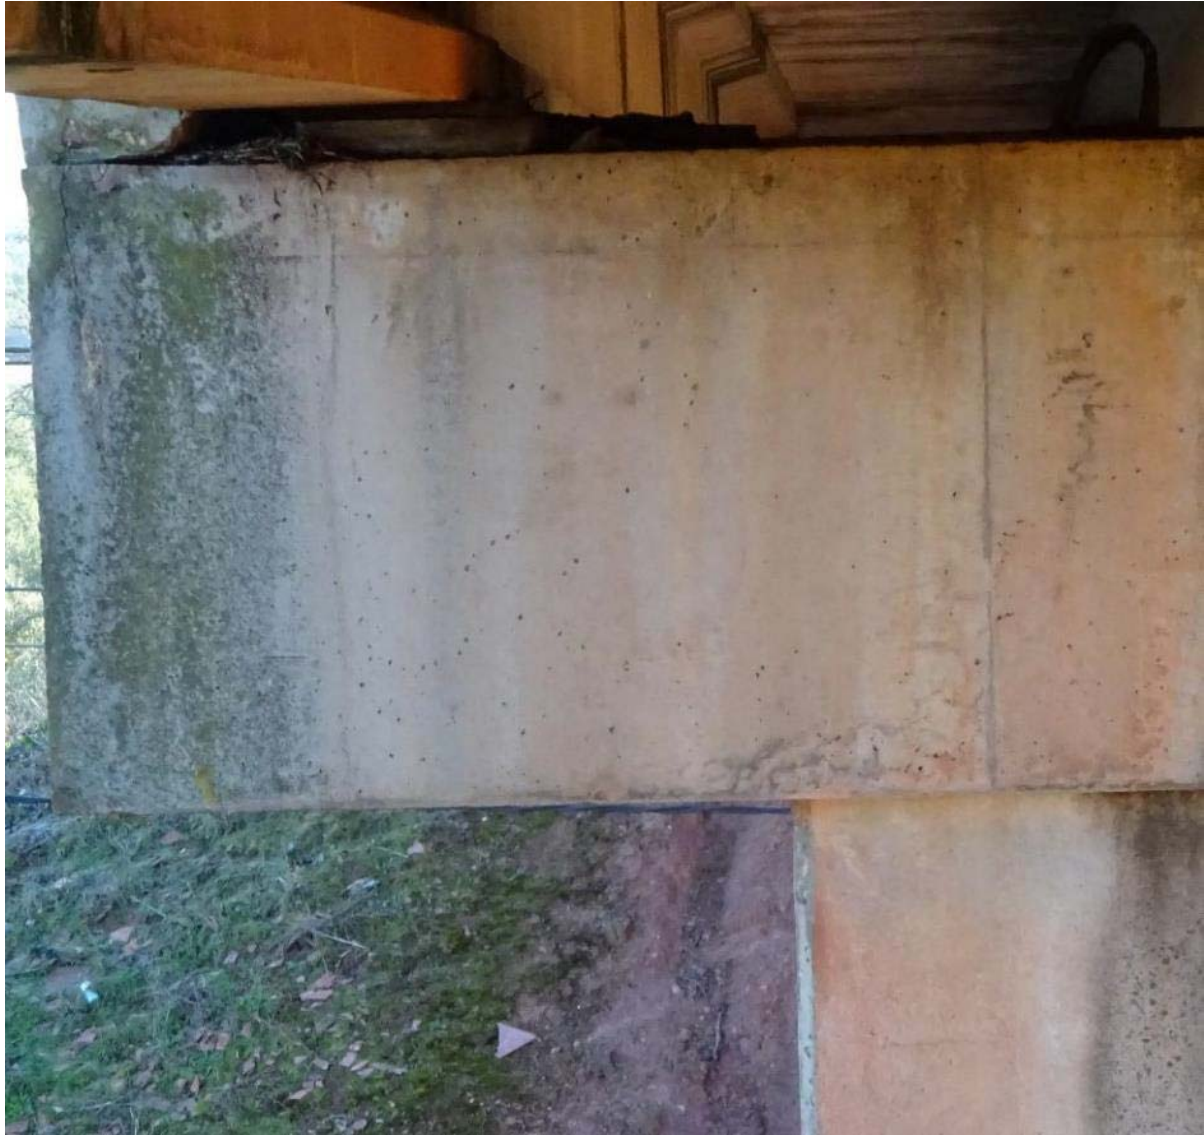
Imagen 14. Detalle del tablero haciendo tope con el parapeto del dintel, en la parte superior izquierda de esta foto.

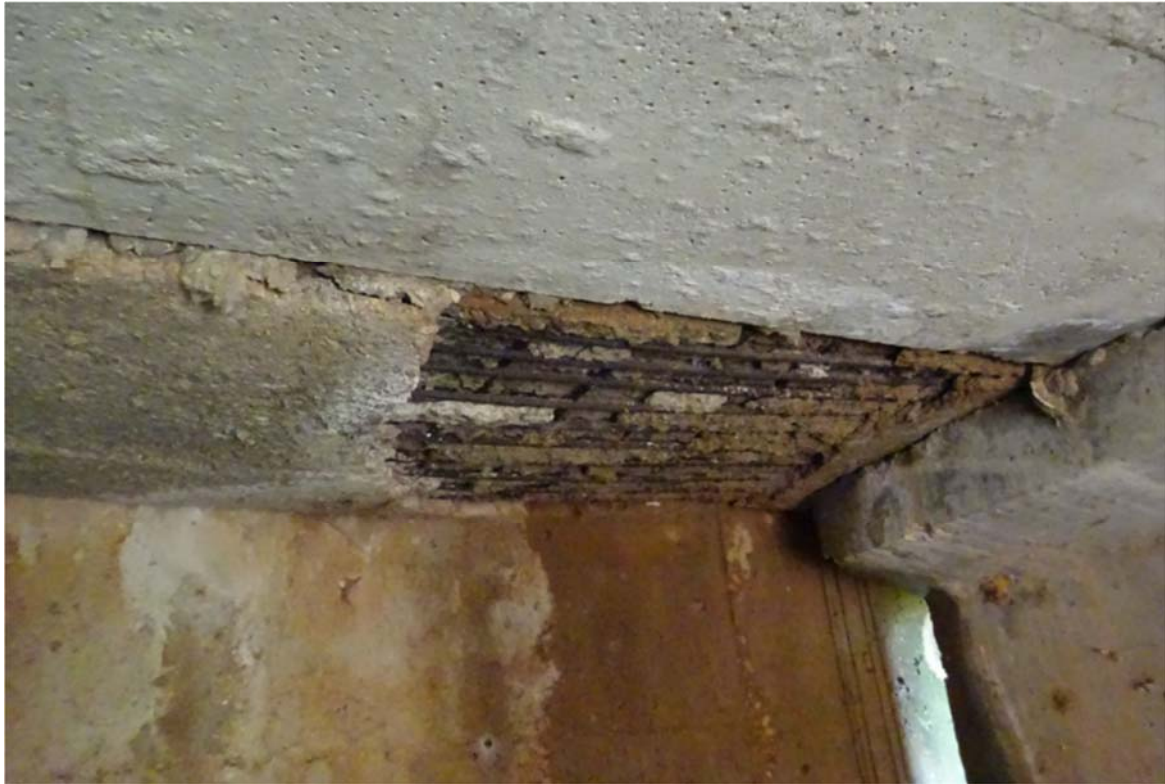
Imagen 15. Detalle de armaduras vistas corroídas entre vigas en la parte del estribo derecho.

- Acondicionar accesos y zona de trabajo.
- Limpieza y saneo de las zonas a actuar.
- Reparación de daños que afectan a la capacidad portante de la estructura.

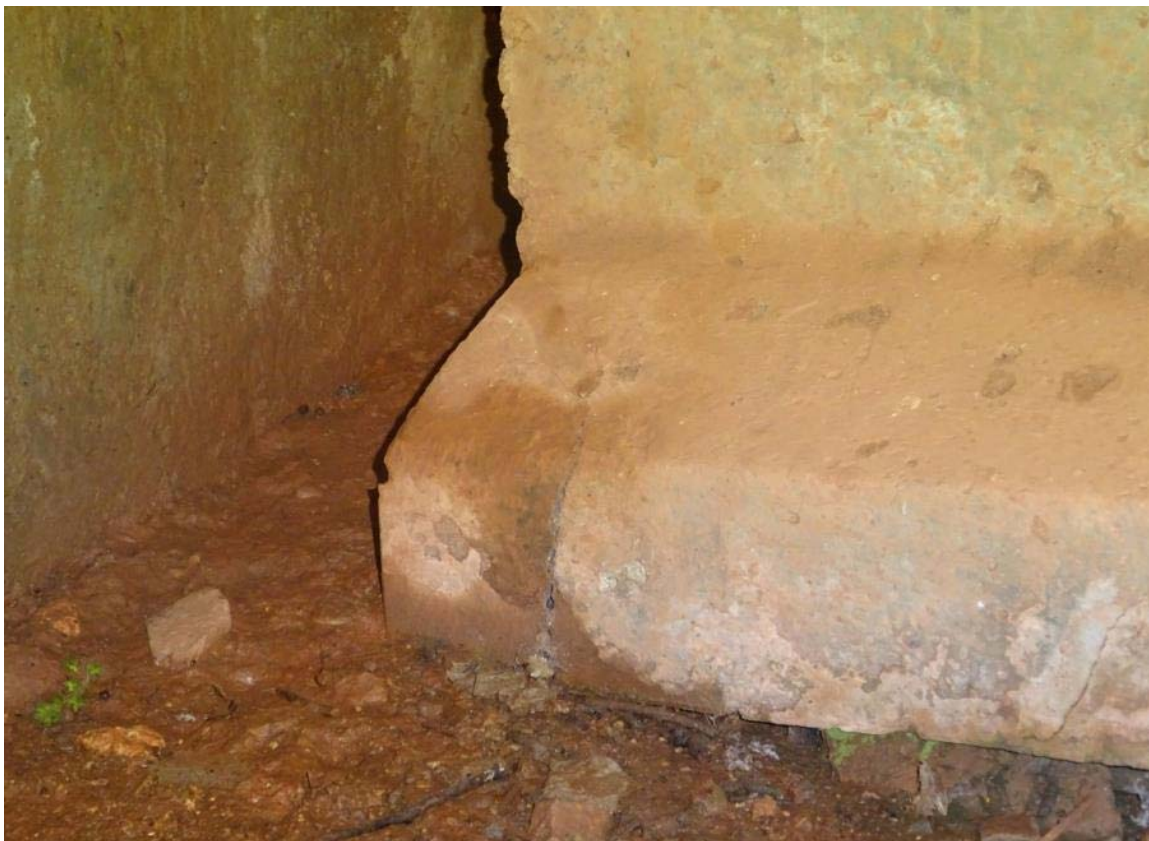
Imagen 16. Detalle de fisuración del ala inferior de la viga 2 en su apoyo en el cargadero del estribo izquierdo.
