CONTROL ESTRUCTURAL DE LA CONDUCCIÓN DE VERTIDO: " SATURNO "

Informe

Título: Informe control visual para el desarrollo del Plan de Vigilancia y Control Estructural de la conducción de Desagüe "Saturno", en el T.M. de Mojacar, (Almería).		
Entidad de Control Entidad: Dnota Medio Ambiente S.L. C.I.F.: B -78218526 Dirección: C/ Baza s/n La Mediana, Parcela 6-I. Polg. Juncaril Albolote 18220 Granada		
Solicitante: Nombre: Gestión de Aguas del Levante Almeriense S.A. Dirección: Ctra. Nacional 340 Km 533 Vera 04620 (Almería)		
Procedimientos: AG-1201.09: Inspección de Conducciones de Vertido Submarinas		Tipo de Actuación: Reglamentaria
Valoración de resultados Se adjuntan datos de la "Vigilancia Estructural de la Conducción de Vertido, en el Término Municipal de Mojacar (Almería) año 2.016", en relación con lo establecido en la Orden de 13 de Julio de 1993, por la que se aprueba la Instrucción para el Proyecto de Conducciones de Vertido desde tierra al mar y lo establecido en el Procedimiento de dnota medio ambiente S.L. AG-1201.09. (Apartado 5)

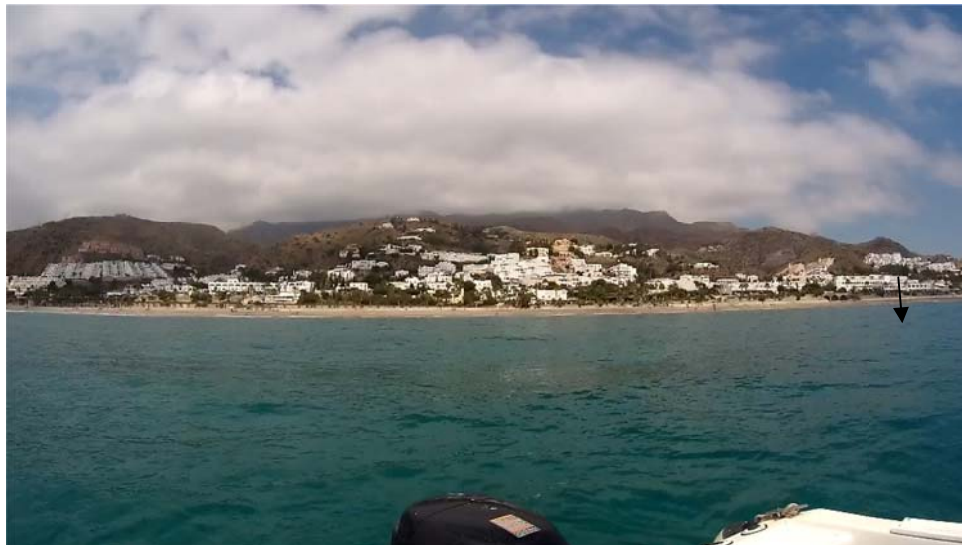
Ilustración 1.

La embarcación se sitúa en las coordenadas UTM de referencia del final de la conducción, donde se fondea la embarcación. El cabo de fondeo sirve de guía para localizar el final de la conducción.

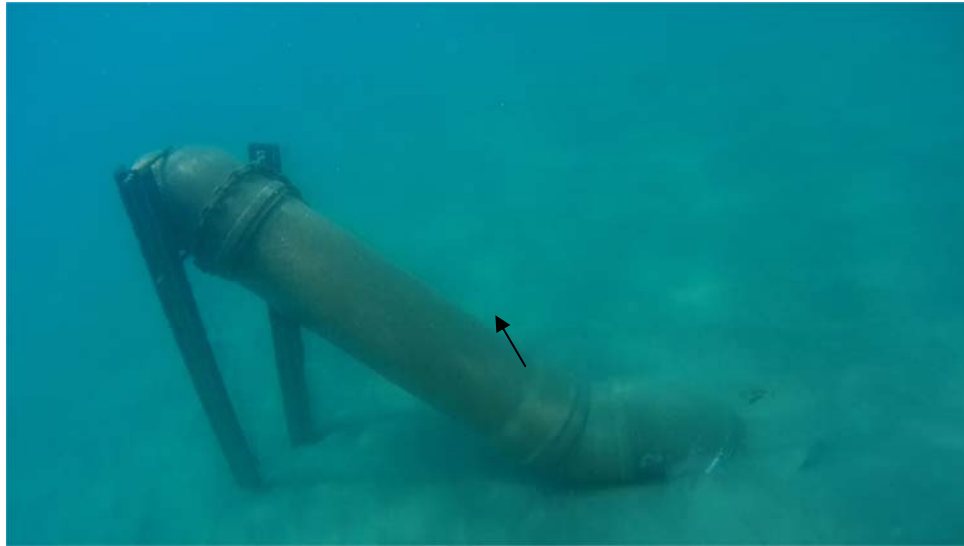
Ilustración 3.

De la conducción solo aflora el final de la misma. El resto de la traza se encuentra totalmente soterrada. La boca de salida tiene dos apoyos laterales en su extremo final.

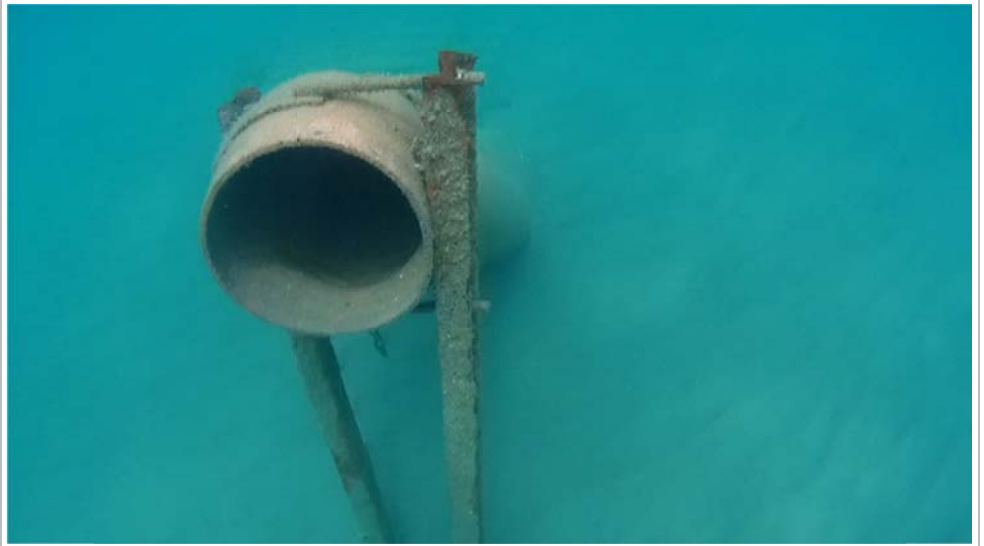
Ilustración 4.

Para realizar la revisión se detiene el sistema de bombeo con el fin de poder comprobar que el efluente llega hasta el final de la conducción. La fotografía no muestra salida de efluente.

- En la desconexión del sistema de bombeo el agua rebosa dentro de la EBAR, por lo que no se puede parar el bombeo.
- Se deduce un atoramiento de la conducción de vertido.
- El final de la conducción se encuentra abierta y limpia de obstrucciones.
- La conducción no se encuentra vertiendo debido a la imposibilidad de parar el sistema de bombeo.
- No se aprecian fugas en el recorrido hacia tierra.

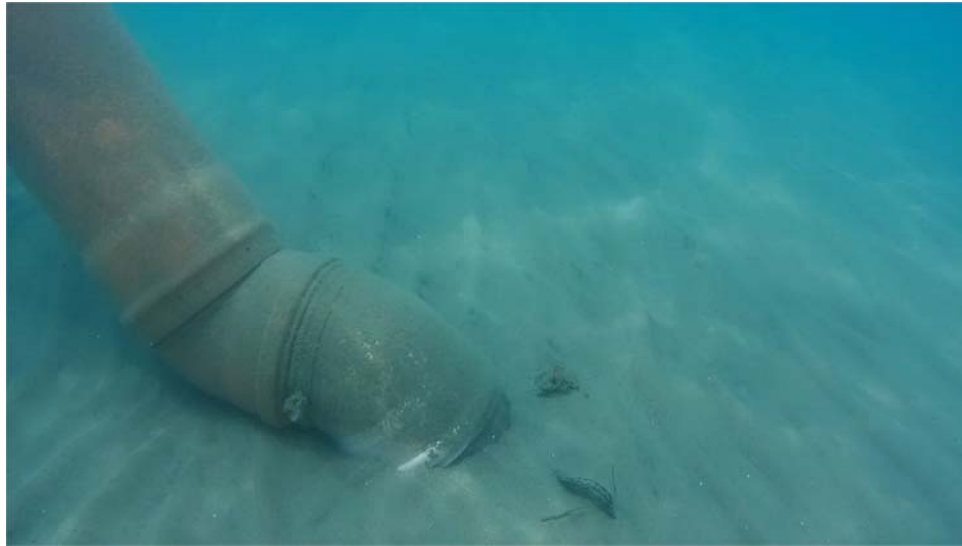
Ilustración 5.

La conducción emerge debajo de la rasante de fondo mediante dos codos, para evitar el soterramiento de la salida. Consultada a la empresa gestora el bombeo no se pudo detener debido al rebosamiento de aguas dentro de la EBAR.

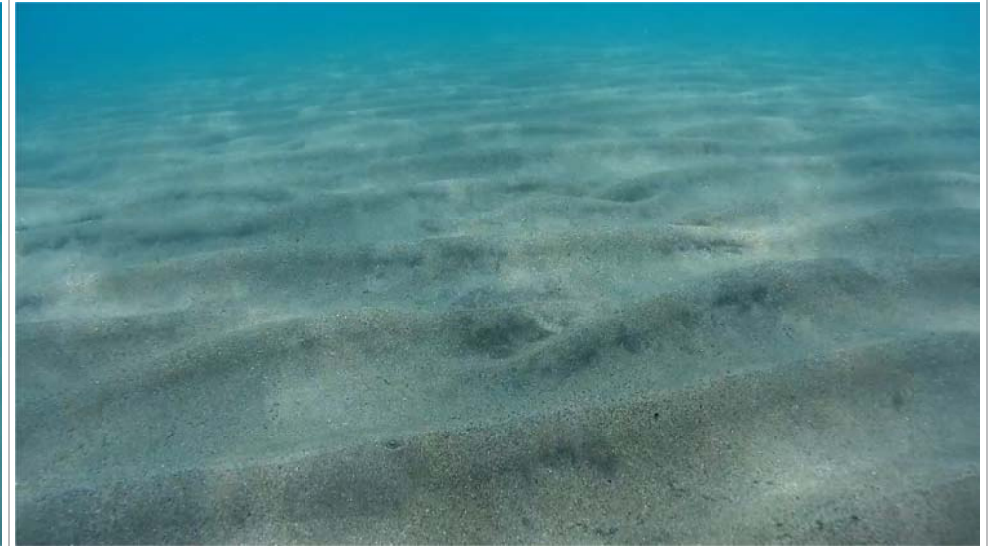
Ilustración 6.

En el recorrido hacia costa no se aprecia ningún indicio de fuga a lo largo de la traza, ni en superficie ni por el fondo. La embarcación acompaña al "ROV" en todo el recorrido soterrado.

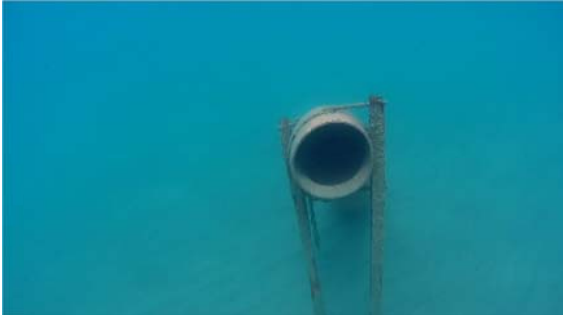
<p>Final del emisario.</p> <p>Ilustración 7.</p>

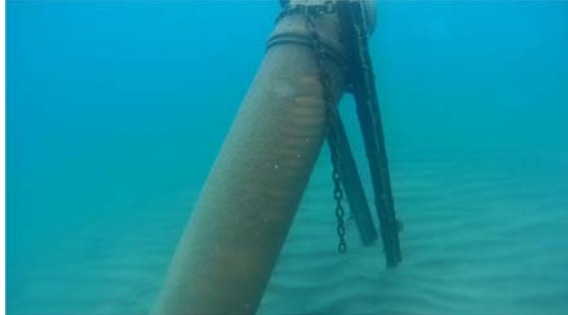
<p>Final del emisario.</p> <p>Ilustración 8.</p>

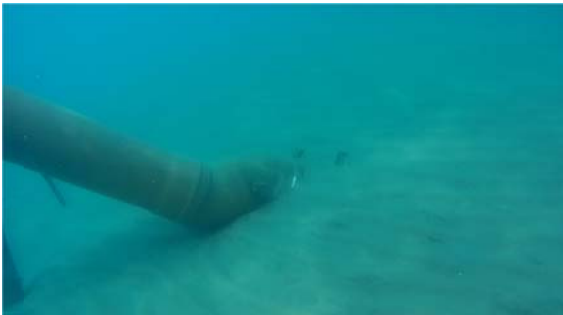
<p>Afloramiento sobre la rasante.</p> <p>Ilustración 9.</p>

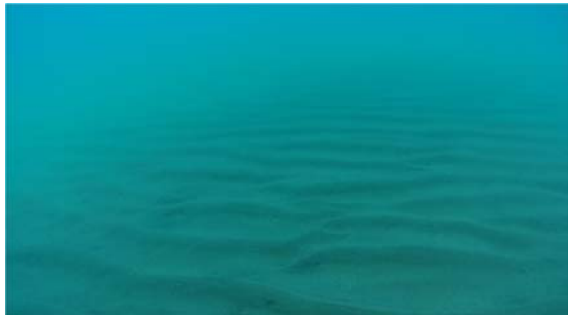
<p>Tramo soterrado.</p> <p>Ilustración 10.</p>
