IEEV **INFORME DE EVALUACIÓN DEL EDIFICIO DE VIVIENDAS COMUNITAT VALENCIANA**

EDIFICIO:	NIZA 29
REFERENCIA CATASTRAL:	4534030YH2543S
MUNICIPIO:	Sant Joan d'Alacant
PROVINCIA:	Alicante/Alacant
PERSONAL REDACTOR:	FERNANDO VICENTE ANTON BAEZA
FECHA INSPECCIÓN:	30/05/2023
FECHA REDACCIÓN:	01/06/2023
TIPO DE INFORME:	Referencia catastral completa

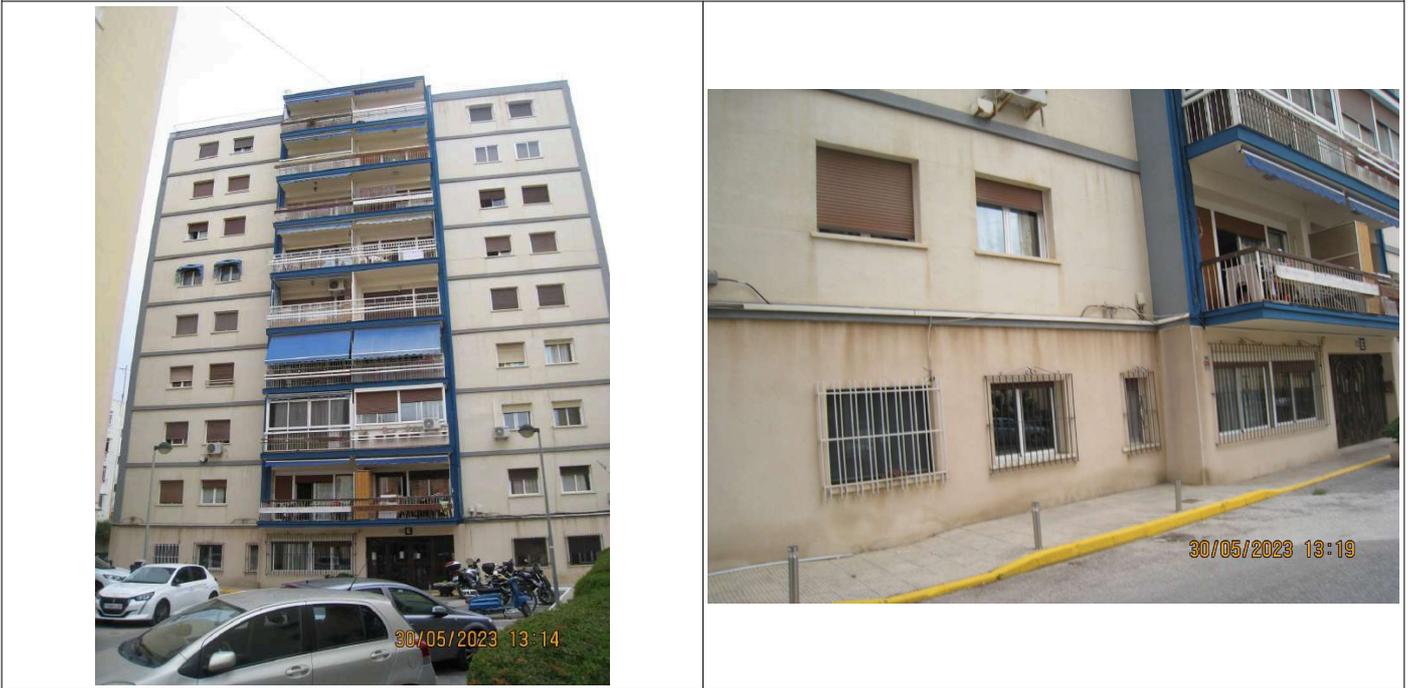
¿La fachada presenta lesiones?: Sí			
Observaciones: Se observa como los cantos de forjado y techos de balcones han sido reparados recientemente. Humedades por capilaridad en zócalo de la fachada. Planta Baja.

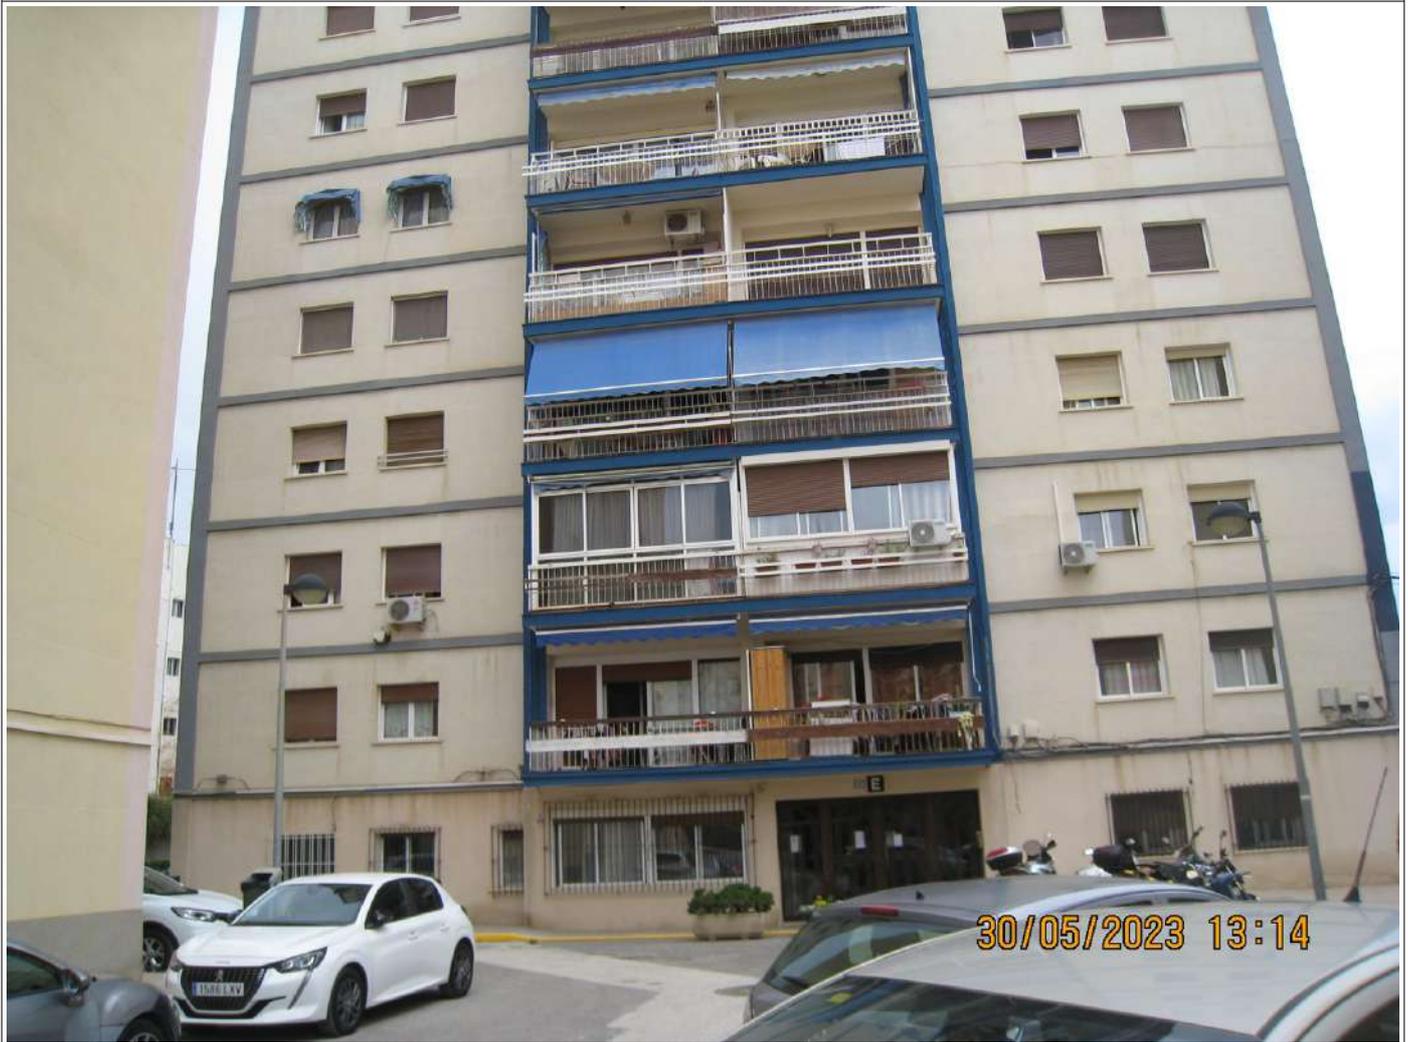
Lesión 1

Elemento Afectado: Acabado Exterior	Código Identificativo de la lesión: LS [FC] d_ens02
Grupo de lesión: Degradaciones y deficiencias	Subgrupo de lesión: Ensuciamiento físico
Localización: Paños ciegos bajo cambio de plano como ventanas, molduras, etc	
Síntomas: - "Chorretes limpios" sobre ensuciamiento por depósito, o "chorretes sucios" sobre paños limpios, producidos por lavado.	
Causa probable del daño: - Aparición de "chorretes" al concentrarse la escorrentía del agua de lluvia sin control en una serie de puntos de las fachadas, especialmente en cambios de plano sin goterón.	
ID-Importancia del daño: Bajo	ED-Extensión del daño: Entre 0% y 25%
AP-Actuaciones y plazos: MNT: Mantenimiento	Existe riesgo inminente: No
Ubicación y Observaciones: Aparición de chorretes principalmente en los cambios de plano sin goterón.

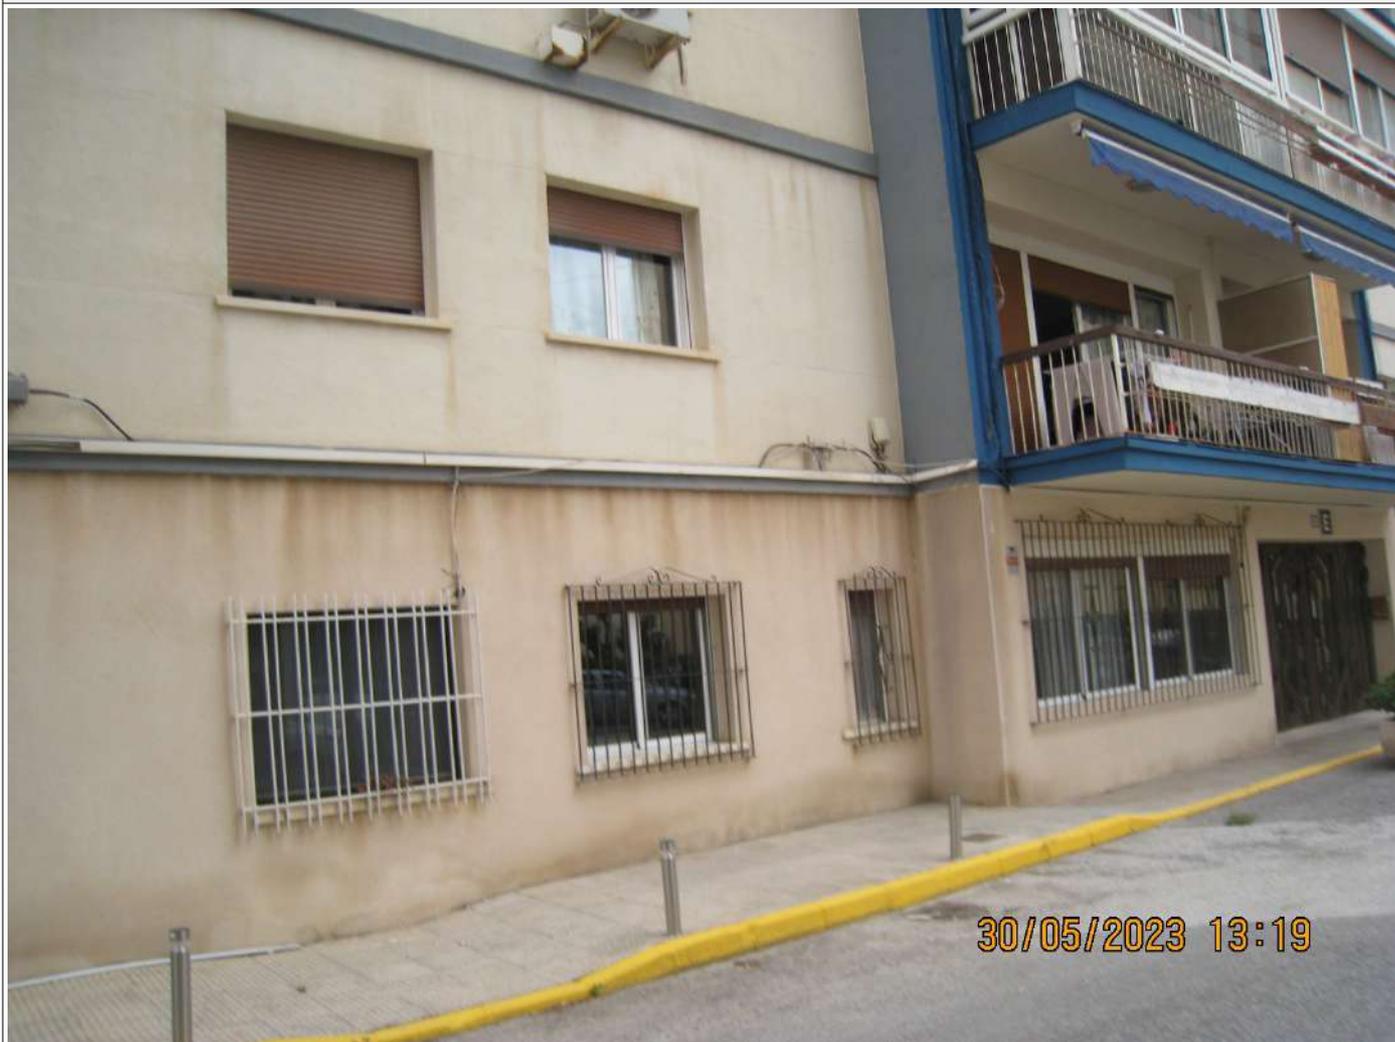
Lesión 2

Elemento Afectado: Acabado Exterior	Código Identificativo de la lesión: LS [FC]* d_ens21
Grupo de lesión: Degradaciones y deficiencias	Subgrupo de lesión: Ensuciamiento físico
Localización: Zócalo de fachada.	
Síntomas: Manchas de humedad.	
Causa probable del daño: Humedades por capilaridad.	
ID-Importancia del daño: Moderado	ED-Extensión del daño: Entre 50% y 75%
AP-Actuaciones y plazos: INTm: Intervención a medio plazo	Existe riesgo inminente: No
Ubicación y Observaciones: Aparición de humedades por capilaridad en zócalos de fachada tanto en exterior como en interior.

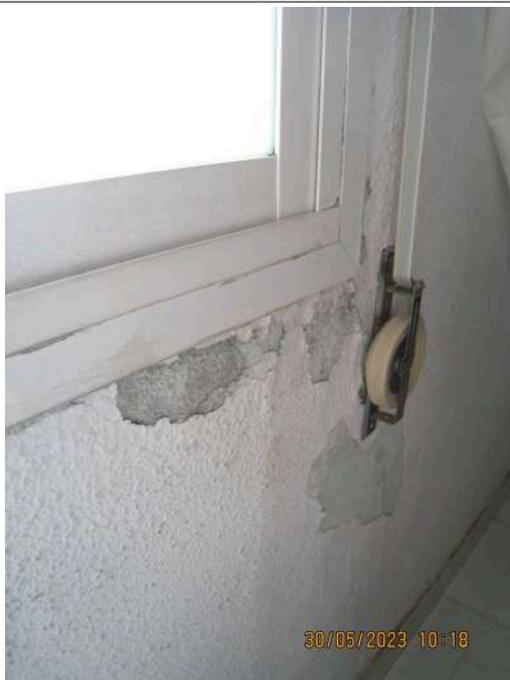
Lesión 1

Elemento Afectado: Elementos Singulares	Código Identificativo de la lesión: LS [FC] h_fil02
Grupo de lesión: Humedad	Subgrupo de lesión: Filtración
Localización: Plataformas horizontales	
Síntomas: - Goteras, manchas, desprendimientos y eflorescencias en la cara interior.	
Causa probable del daño: - Embalse de agua o filtración como en paño ciego, pudiendo atravesar la plataforma, con posterior aparición de organismos en la cara superior, y goteras y otras lesiones en la cara inferior.	
ID-Importancia del daño: Moderado	ED-Extensión del daño: Entre 0% y 25%
AP-Actuaciones y plazos: INTm: Intervención a medio plazo	Existe riesgo inminente: No
Ubicación y Observaciones: Filtración de agua a través del alféizar de la ventana.

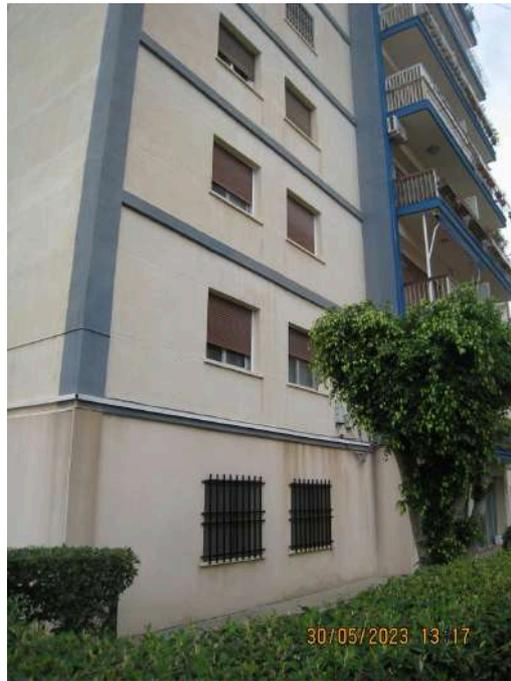
Lesión 2

Elemento Afectado: Acabado Exterior	Código Identificativo de la lesión: LS [FC] d_ens02
Grupo de lesión: Degradaciones y deficiencias	Subgrupo de lesión: Ensuciamiento físico
Localización: Paños ciegos bajo cambio de plano como ventanas, molduras, etc	
Síntomas: - "Chorretones limpios" sobre ensuciamiento por depósito, o "chorretones sucios" sobre paños limpios, producidos por lavado.	
Causa probable del daño: - Aparición de "chorretones" al concentrarse la escorrentía del agua de lluvia sin control en una serie de puntos de las fachadas, especialmente en cambios de plano sin goterón.	
ID-Importancia del daño: Bajo	ED-Extensión del daño: Entre 0% y 25%
AP-Actuaciones y plazos: MNT: Mantenimiento	Existe riesgo inminente: No
Ubicación y Observaciones: Aparición de "chorretones" generalmente en los cambios de planos de la fachada sin goterón.

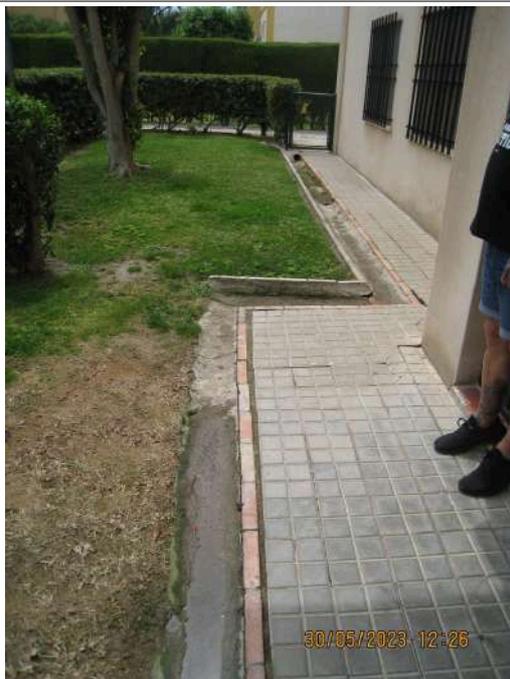
Lesión 3

Elemento Afectado: Acabado Exterior	Código Identificativo de la lesión: LS [FC]* d_ens21
Grupo de lesión: Degradaciones y deficiencias	Subgrupo de lesión: Ensuciamiento físico
Localización: Zócalo de fachada.	
Síntomas: Manchas de humedad.	
Causa probable del daño: Humedades por capilaridad.	
ID-Importancia del daño: Moderado	ED-Extensión del daño: Entre 50% y 75%
AP-Actuaciones y plazos: INTm: Intervención a medio plazo	Existe riesgo inminente: No
Ubicación y Observaciones: Humedades por capilaridad en zócalo de planta baja.

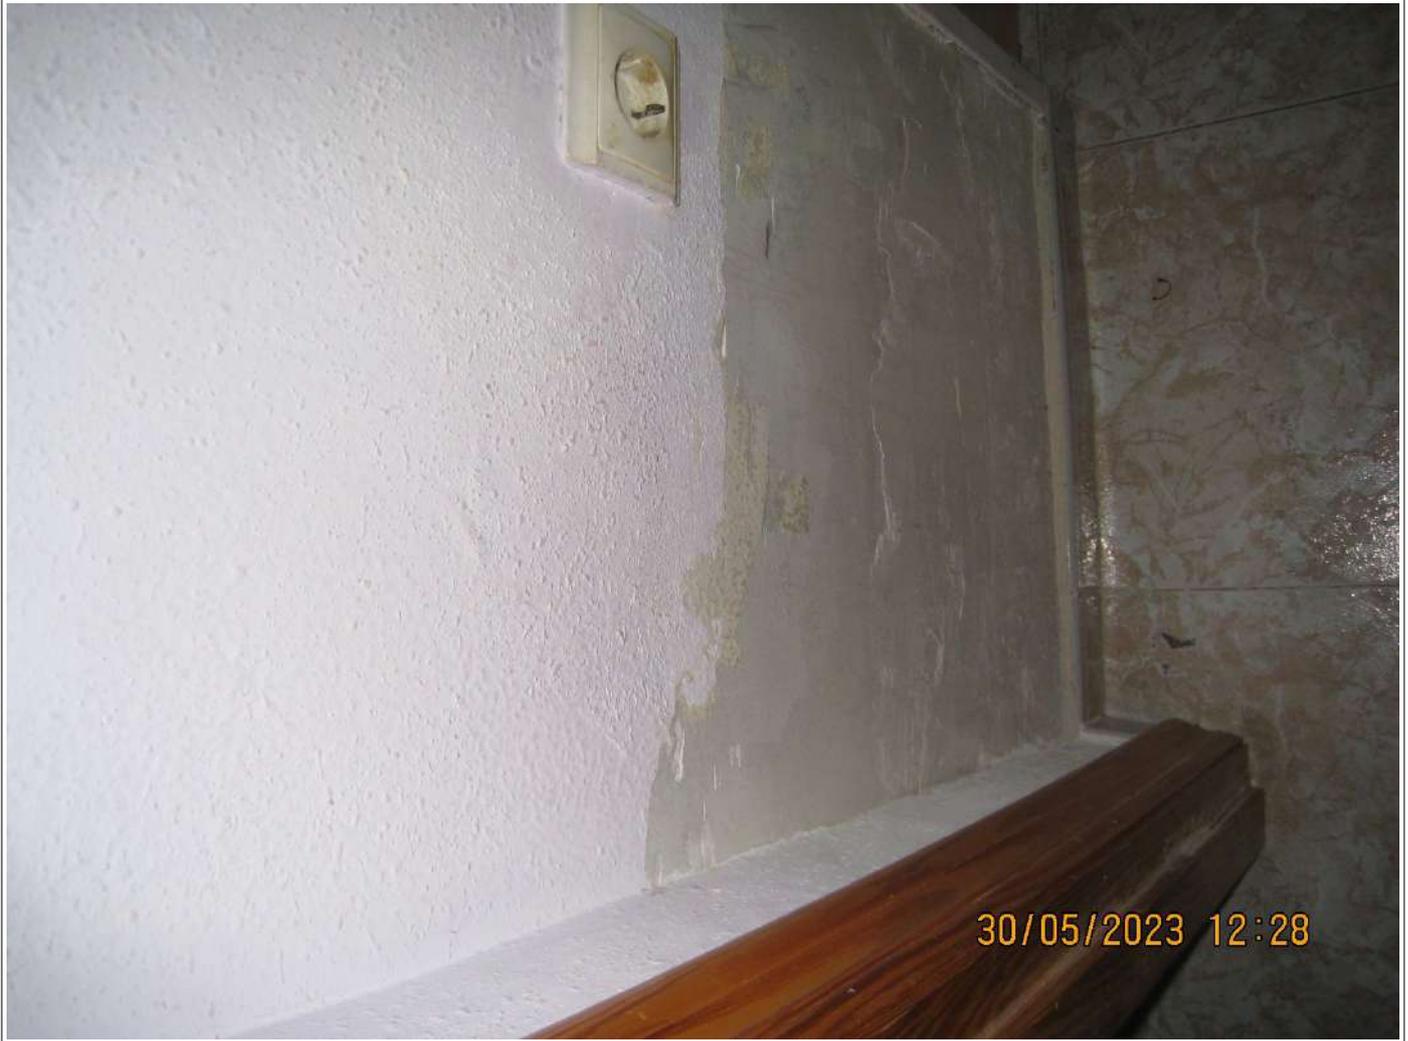
Lesión 4

Elemento Afectado: Soporte	Código Identificativo de la lesión: LS [FC] h_cap01
Grupo de lesión: Humedad	Subgrupo de lesión: Capilar
Localización: Zócalo. Arranque de fachadas	
Síntomas: - Manchas. - Erosión física. - Desprendimientos. - Eflorescencias.	
Causa probable del daño: - Humedad que proviene del terreno o del saneamiento y que se evapora a través de fachada.	
ID-Importancia del daño: Moderado	ED-Extensión del daño: Entre 25% y 50%
AP-Actuaciones y plazos: INTm: Intervención a medio plazo	Existe riesgo inminente: No
Ubicación y Observaciones: Humedad que proviene del terreno o del saneamiento y que se evapora a través de fachada.

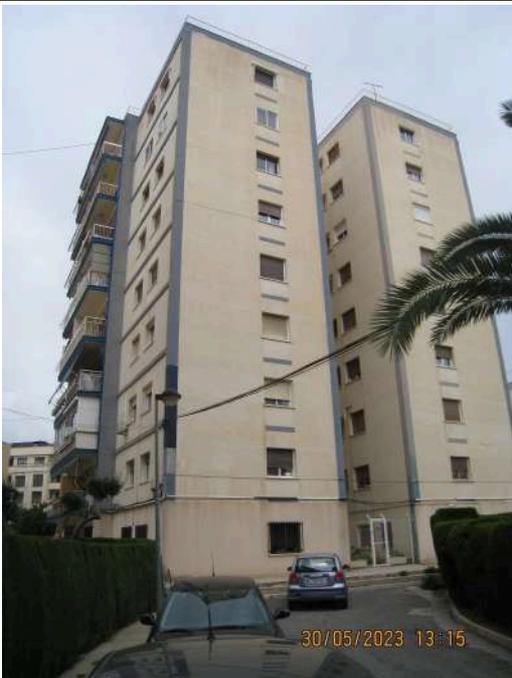
¿La fachada presenta lesiones?: Sí		
Observaciones: Aparición de "chorretones", especialmente en cambios de plano sin goterón. Manchas de humedades por capilaridad en zócalo de planta baja.		
Imágenes de la fachada:

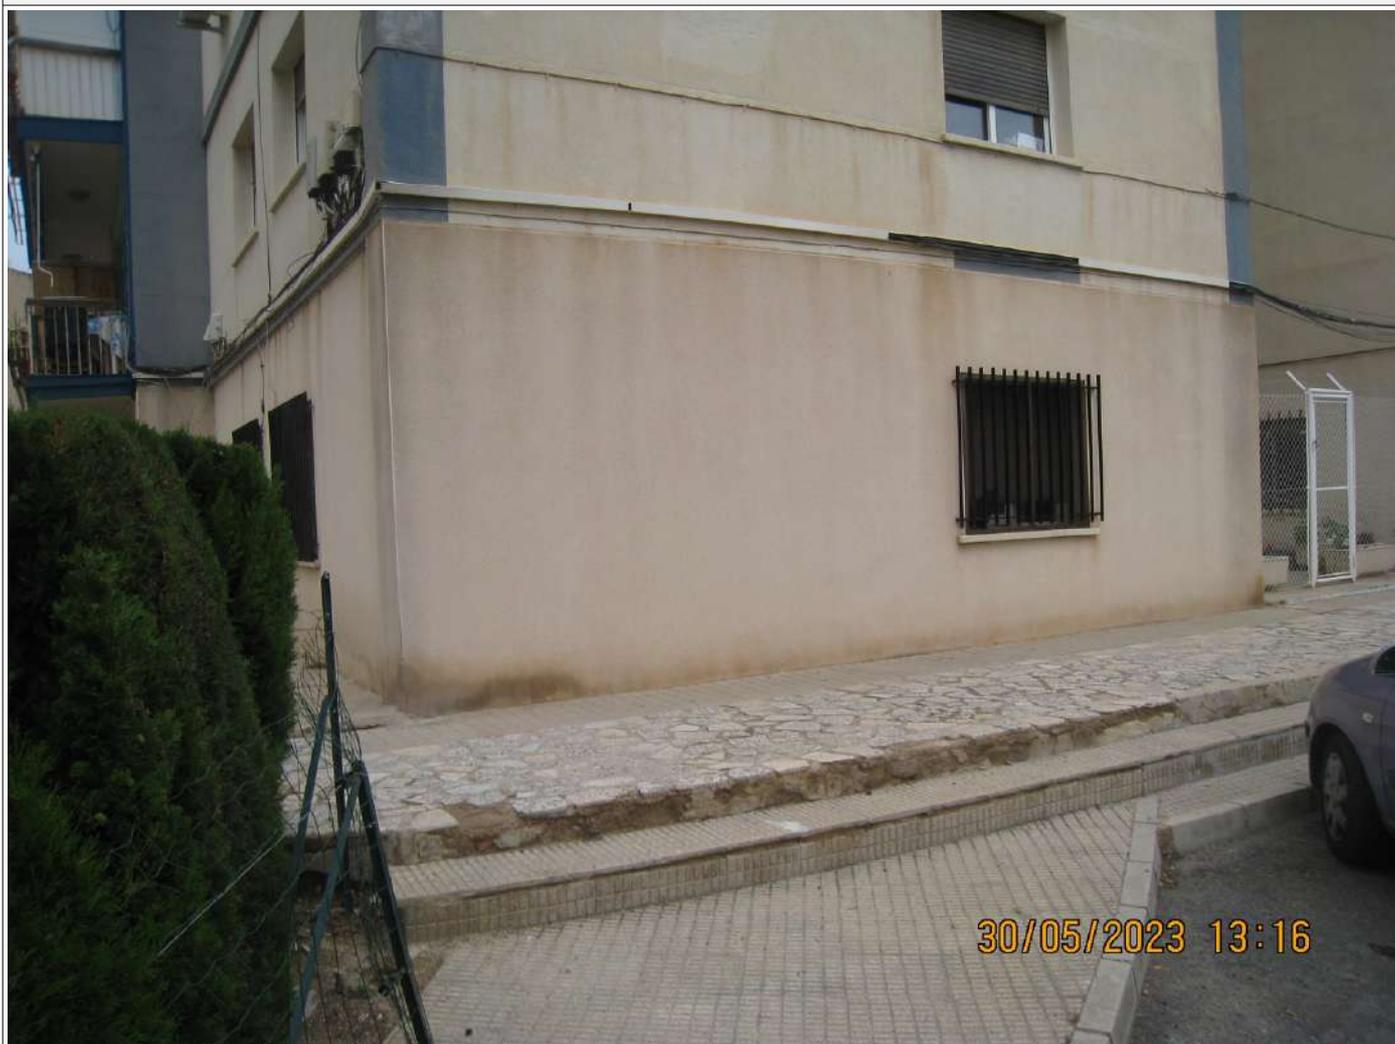
Lesión 1

Elemento Afectado: Acabado Exterior	Código Identificativo de la lesión: LS [FC] d_ens02
Grupo de lesión: Degradaciones y deficiencias	Subgrupo de lesión: Ensuciamiento físico

Localización: Paños ciegos bajo cambio de plano como ventanas, molduras, etc	
Síntomas: - "Chorretones limpios" sobre ensuciamiento por depósito, o "chorretones sucios" sobre paños limpios, producidos por lavado.	
Causa probable del daño: - Aparición de "chorretones" al concentrarse la escorrentía del agua de lluvia sin control en una serie de puntos de las fachadas, especialmente en cambios de plano sin goterón.	
ID-Importancia del daño: Bajo	ED-Extensión del daño: Entre 0% y 25%
AP-Actuaciones y plazos: MNT: Mantenimiento	Existe riesgo inminente: No
Ubicación y Observaciones: Aparición de "chorretones", especialmente en cambios de plano sin goterón.

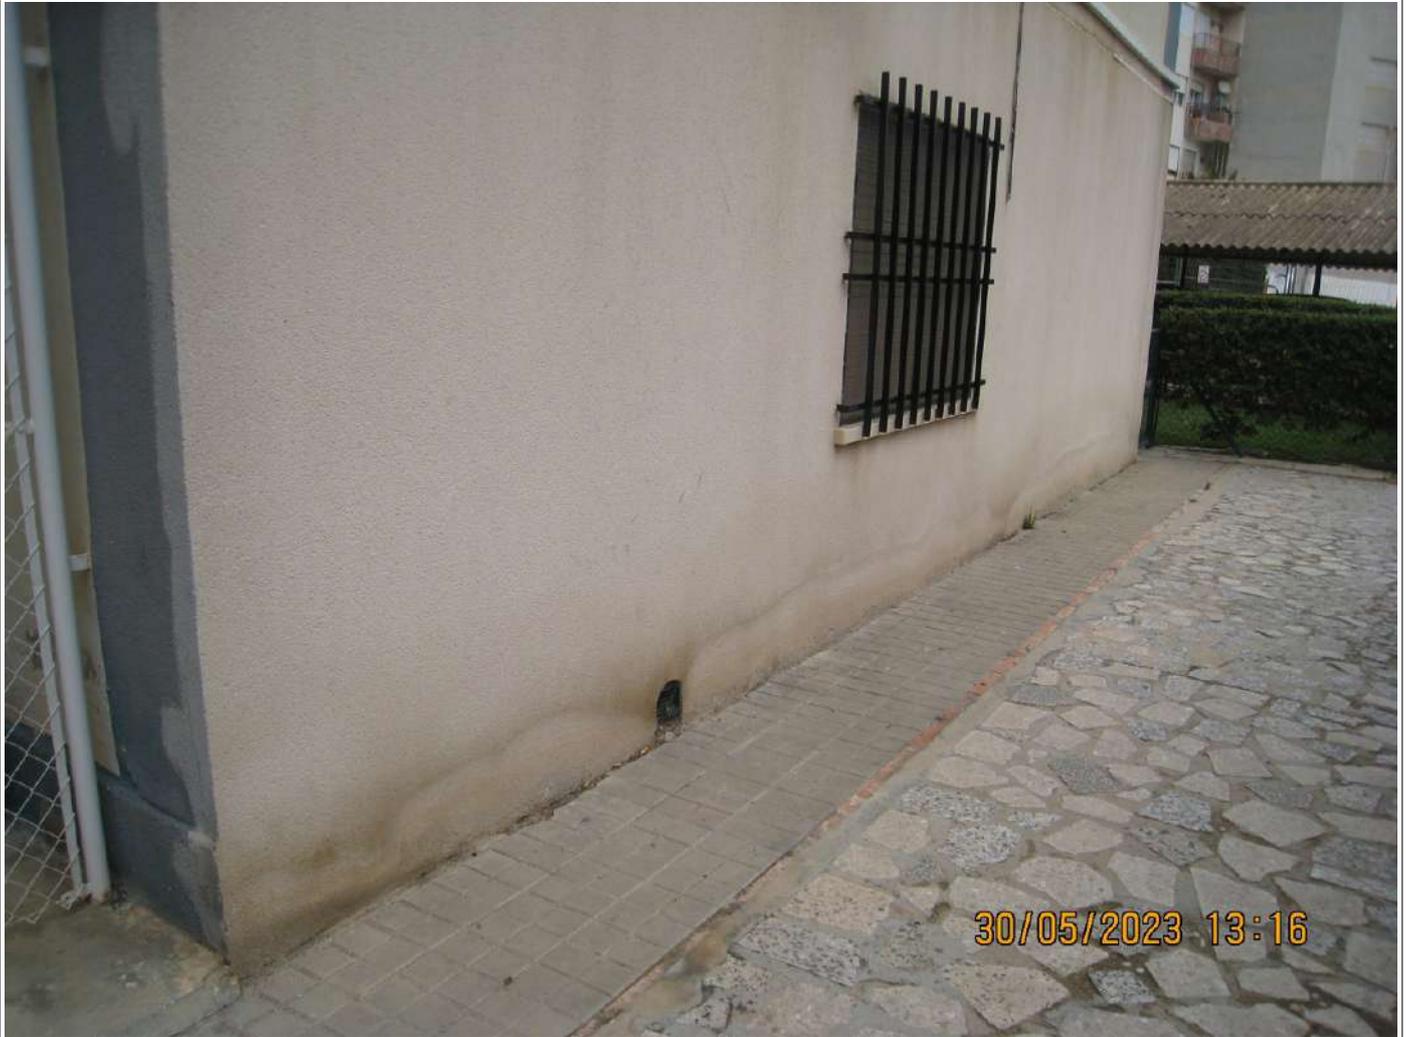
Lesión 2

Elemento Afectado: Acabado Exterior	Código Identificativo de la lesión: LS [FC]* d_ens21
Grupo de lesión: Degradaciones y deficiencias	Subgrupo de lesión: Ensuciamiento físico
Localización: Zócalo de fachada.	
Síntomas: Manchas de humedad.	
Causa probable del daño: Humedades por capilaridad.	
ID-Importancia del daño: Moderado	ED-Extensión del daño: Entre 25% y 50%

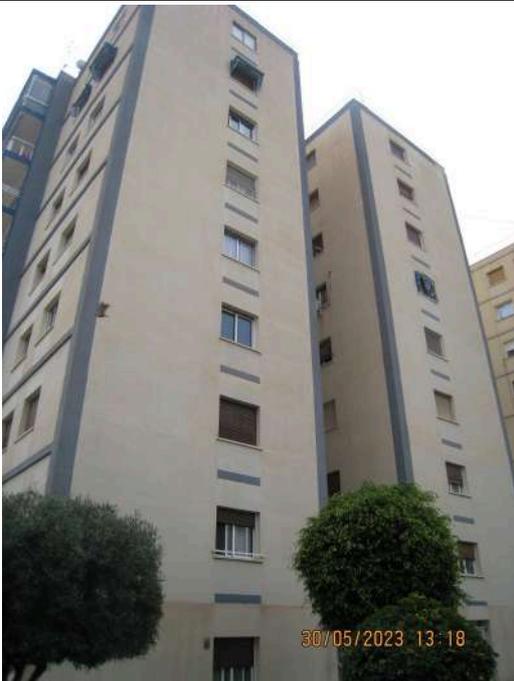
¿La fachada presenta lesiones?: Sí		
Observaciones: Aparición de "chorretones" especialmente en cambios de plano sin goterón. Manchas de humedades en zócalo de planta baja.		
Imágenes de la fachada:

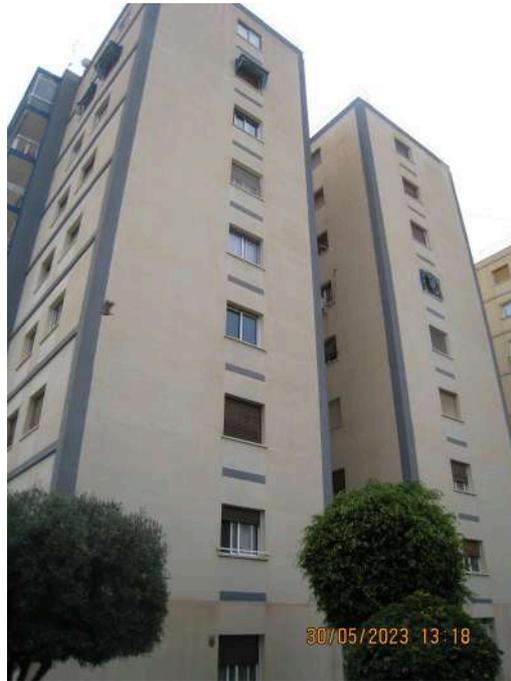
Lesión 1

Elemento Afectado: Acabado Exterior	Código Identificativo de la lesión: LS [FC] d_ens02
Grupo de lesión: Degradaciones y deficiencias	Subgrupo de lesión: Ensuciamiento físico

Localización: Paños ciegos bajo cambio de plano como ventanas, molduras, etc	
Síntomas: - "Chorretones limpios" sobre ensuciamiento por depósito, o "chorretones sucios" sobre paños limpios, producidos por lavado.	
Causa probable del daño: - Aparición de "chorretones" al concentrarse la escorrentía del agua de lluvia sin control en una serie de puntos de las fachadas, especialmente en cambios de plano sin goterón.	
ID-Importancia del daño: Bajo	ED-Extensión del daño: Entre 0% y 25%
AP-Actuaciones y plazos: MNT: Mantenimiento	Existe riesgo inminente: No
Ubicación y Observaciones: Aparición de "chorretones" especialmente en cambios de plano sin goterón.

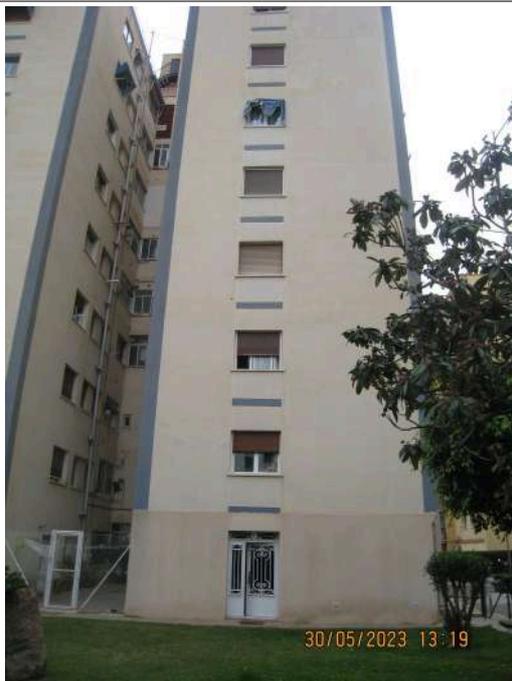
Lesión 2

Elemento Afectado: Acabado Exterior	Código Identificativo de la lesión: LS [FC]* d_ens21
Grupo de lesión: Degradaciones y deficiencias	Subgrupo de lesión: Ensuciamiento físico
Localización: Zócalo de fachada.	
Síntomas: Manchas de humedad.	
Causa probable del daño: Humedades por capilaridad.	
ID-Importancia del daño: Bajo	ED-Extensión del daño: Entre 0% y 25%
AP-Actuaciones y plazos: INTm: Intervención a medio plazo	Existe riesgo inminente: No
Ubicación y Observaciones: Manchas de humedades en zócalo de planta baja.

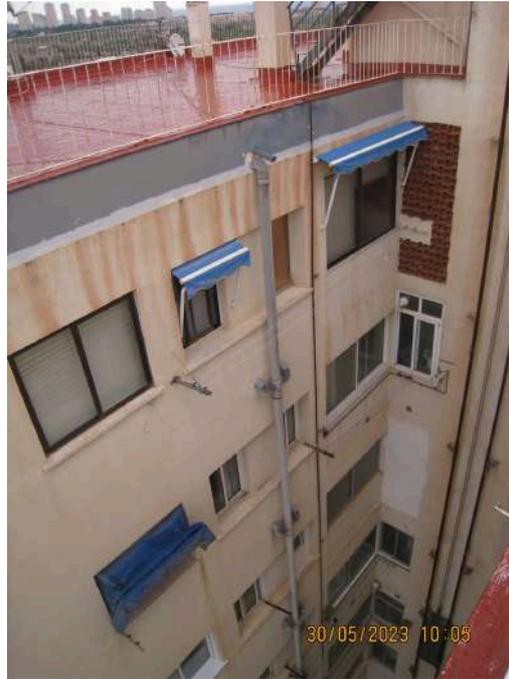
Lesión 1

Elemento Afectado: Acabado Exterior	Código Identificativo de la lesión: LS [FC] d_ens02
Grupo de lesión: Degradaciones y deficiencias	Subgrupo de lesión: Ensuciamiento físico
Localización: Paños ciegos bajo cambio de plano como ventanas, molduras, etc	
Síntomas: - "Chorretones limpios" sobre ensuciamiento por depósito, o "chorretones sucios" sobre paños limpios, producidos por lavado.	
Causa probable del daño: - Aparición de "chorretones" al concentrarse la escorrentía del agua de lluvia sin control en una serie de puntos de las fachadas, especialmente en cambios de plano sin goterón.	
ID-Importancia del daño: Bajo	ED-Extensión del daño: Entre 0% y 25%
AP-Actuaciones y plazos: MNT: Mantenimiento	Existe riesgo inminente: No
Ubicación y Observaciones: Chorretones en paños ciegos en cambio de plano como ventanas.

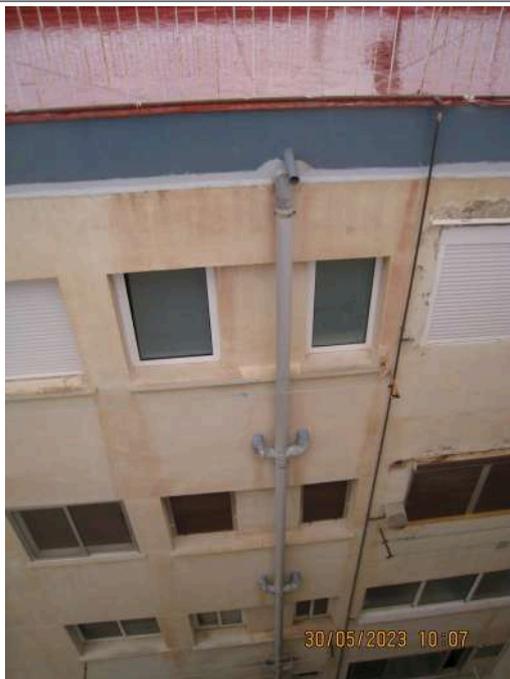
Lesión 2

Elemento Afectado: Acabado Exterior	Código Identificativo de la lesión: LS [FC] f_des01
Grupo de lesión: Roturas y desprendimientos	Subgrupo de lesión: Desprendimientos
Localización: Zonas próximas al encuentro entre fachada y estructura	
Síntomas: - Separación o caída de acabados, especialmente alicatados y chapados de piedra.	
Causa probable del daño: Rotura de la adherencia continua o de anclajes metálicos por esfuerzo rasante debido a: - Dilatación-contracción del acabado.	
ID-Importancia del daño: Moderado	ED-Extensión del daño: Entre 0% y 25%
AP-Actuaciones y plazos: INTm: Intervención a medio plazo	Existe riesgo inminente: No
Ubicación y Observaciones: Fisuración, separación o caída de acabado en dintel de hueco de ventana. Última Planta. Patio 1

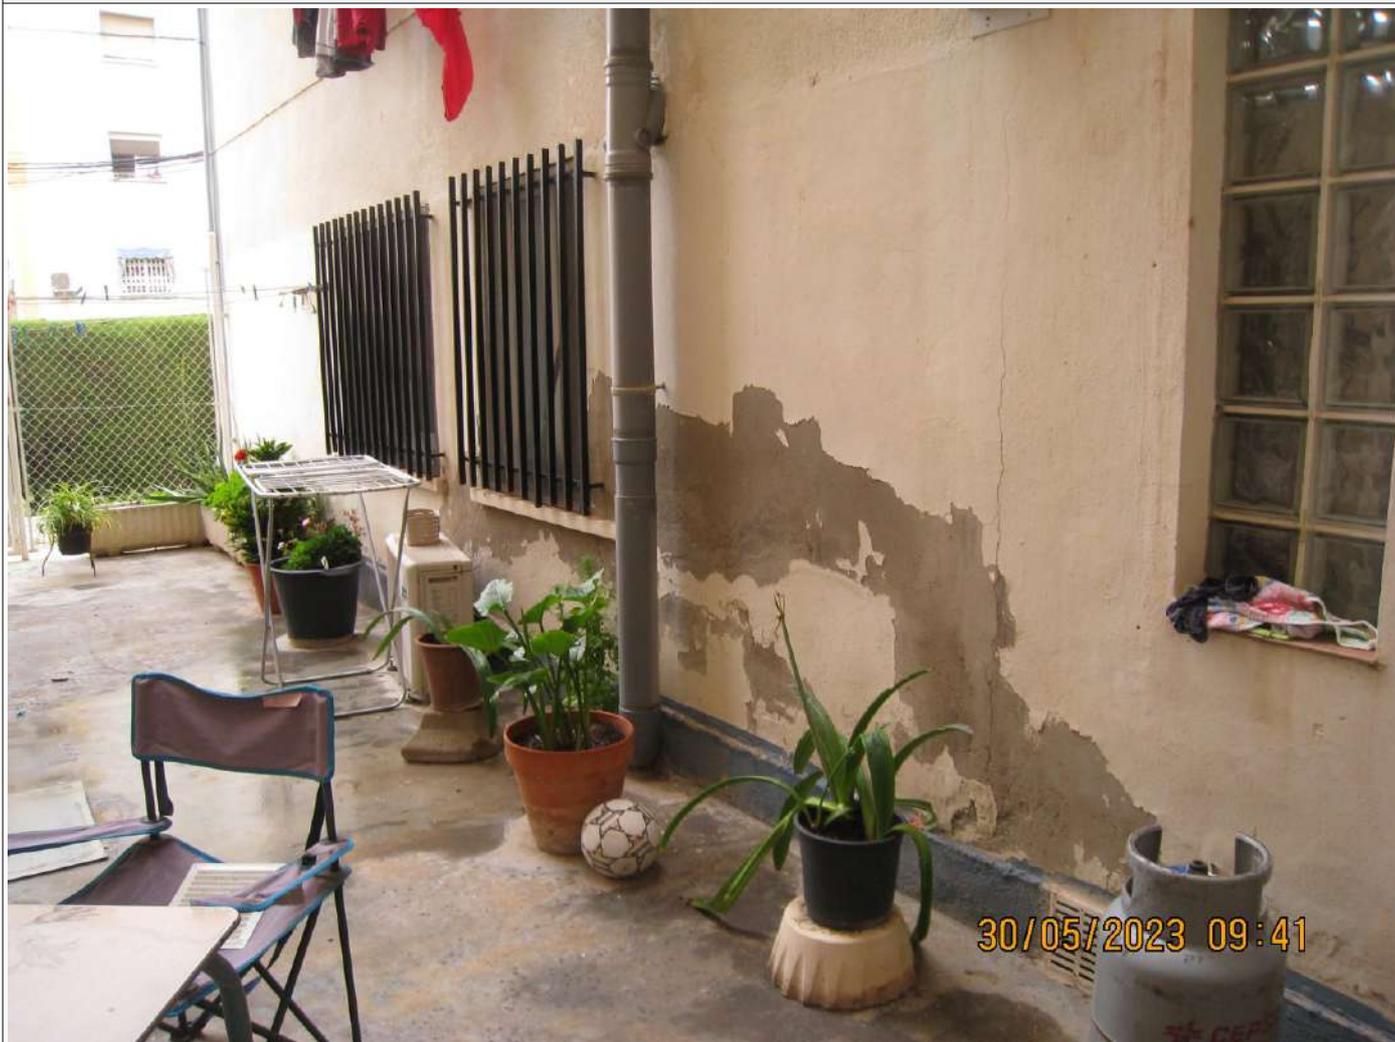
Lesión 3

Elemento Afectado: Soporte	Código Identificativo de la lesión: LS [FC] h_cap01
Grupo de lesión: Humedad	Subgrupo de lesión: Capilar
Localización: Zócalo. Arranque de fachadas	
Síntomas: - Manchas. - Erosión física. - Desprendimientos. - Eflorescencias.	
Causa probable del daño: - Humedad que proviene del terreno o del saneamiento y que se evapora a través de fachada.	
ID-Importancia del daño: Moderado	ED-Extensión del daño: Entre 25% y 50%
AP-Actuaciones y plazos: INTm: Intervención a medio plazo	Existe riesgo inminente: No
Ubicación y Observaciones: Humedades por capilaridad en fachada patio Bajo D

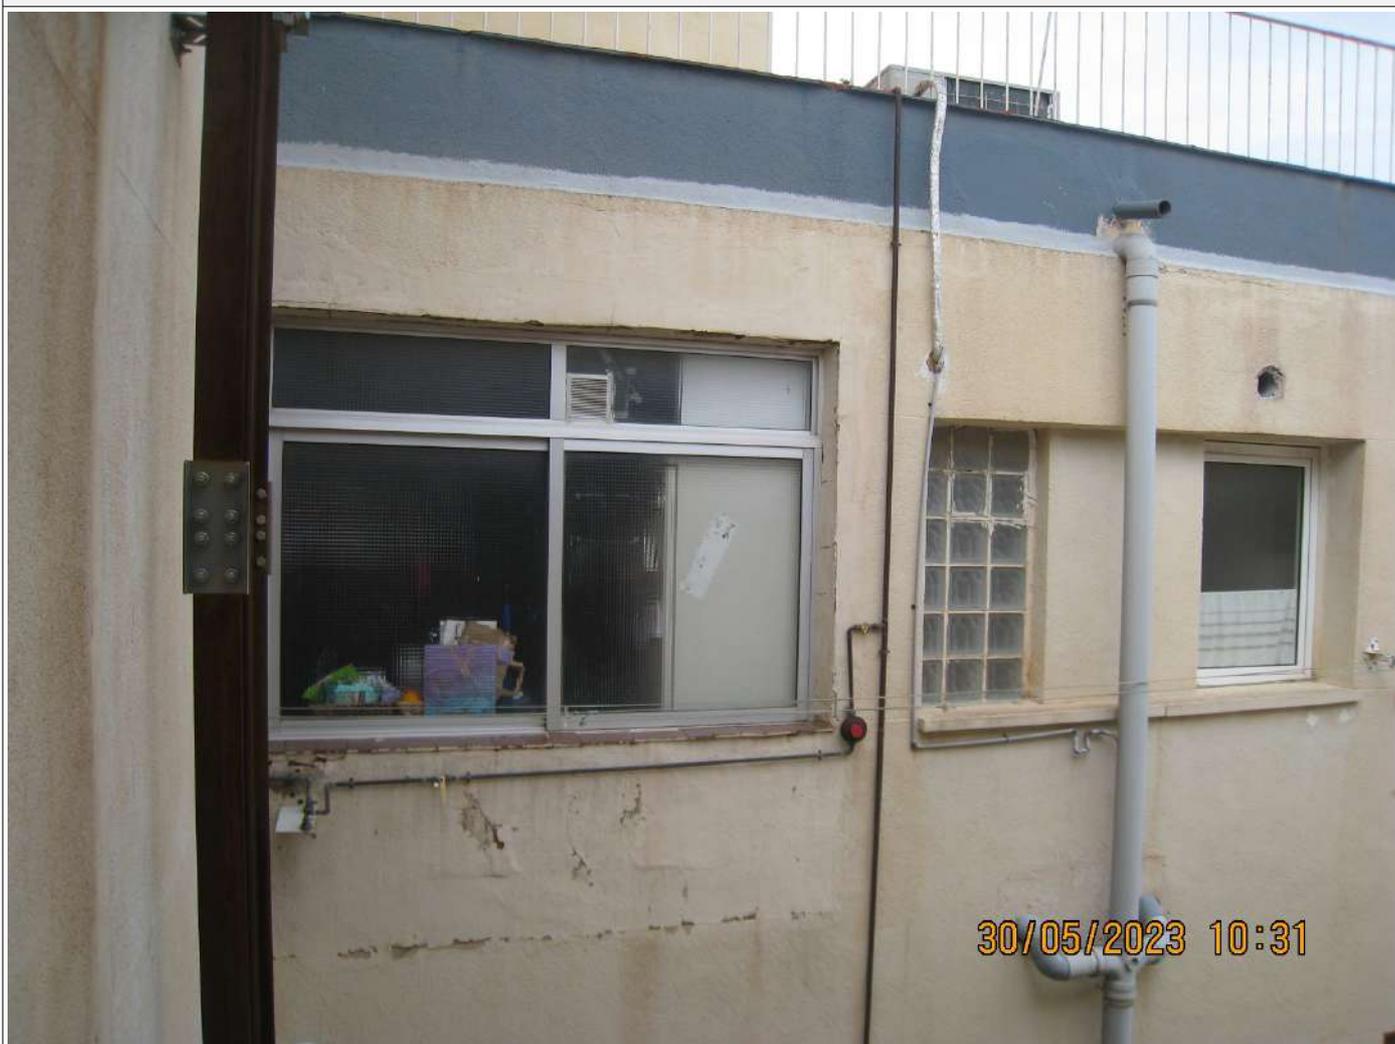
Lesión 1

Elemento Afectado: Acabado Exterior	Código Identificativo de la lesión: LS [FC] d_ens02
Grupo de lesión: Degradaciones y deficiencias	Subgrupo de lesión: Ensuciamiento físico
Localización: Paños ciegos bajo cambio de plano como ventanas, molduras, etc	
Síntomas: - "Chorretones limpios" sobre ensuciamiento por depósito, o "chorretones sucios" sobre paños limpios, producidos por lavado.	
Causa probable del daño: - Aparición de "chorretones" al concentrarse la escorrentía del agua de lluvia sin control en una serie de puntos de las fachadas, especialmente en cambios de plano sin goterón.	
ID-Importancia del daño: Bajo	ED-Extensión del daño: Entre 25% y 50%
AP-Actuaciones y plazos: MNT: Mantenimiento	Existe riesgo inminente: No
Ubicación y Observaciones: ¿- "Chorretones limpios" sobre ensuciamiento por depósito, o "chorretones sucios" sobre paños limpios, producidos por lavado.

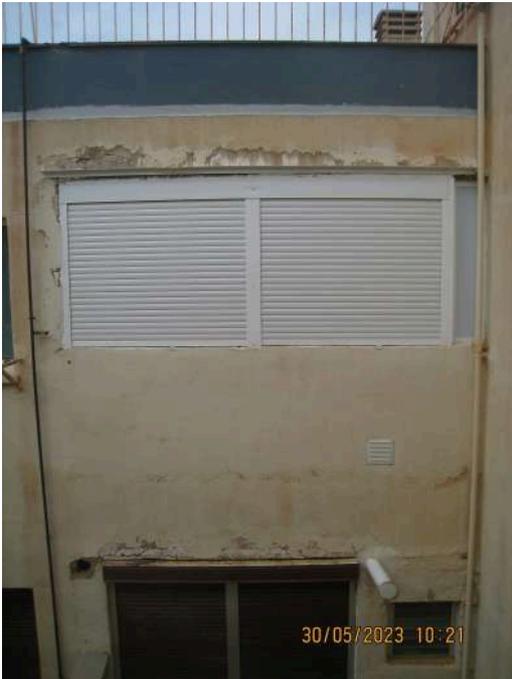
Lesión 2

Elemento Afectado: Acabado Exterior	Código Identificativo de la lesión: LS [FC] f_fis01
Grupo de lesión: Roturas y desprendimientos	Subgrupo de lesión: Fisuras

Localización: Zonas próximas al encuentro entre fachada y estructura, o entre soportes de distinto material. Pueden coincidir con LS [FC] f_gri05	
Síntomas: Fisuras lineales del acabado: - Horizontales en la parte superior de las vigas y bordes de forjados. - Según la discontinuidad del soporte.	
Causa probable del daño: - Movimientos diferenciales entre distintos soportes que rompen el acabado.	
ID-Importancia del daño: Moderado	ED-Extensión del daño: Entre 0% y 25%
AP-Actuaciones y plazos: INTm: Intervención a medio plazo	Existe riesgo inminente: No
Ubicación y Observaciones: Fisura horizontal en la parte superior de dintel de ventana.	
Imágenes de la lesión:

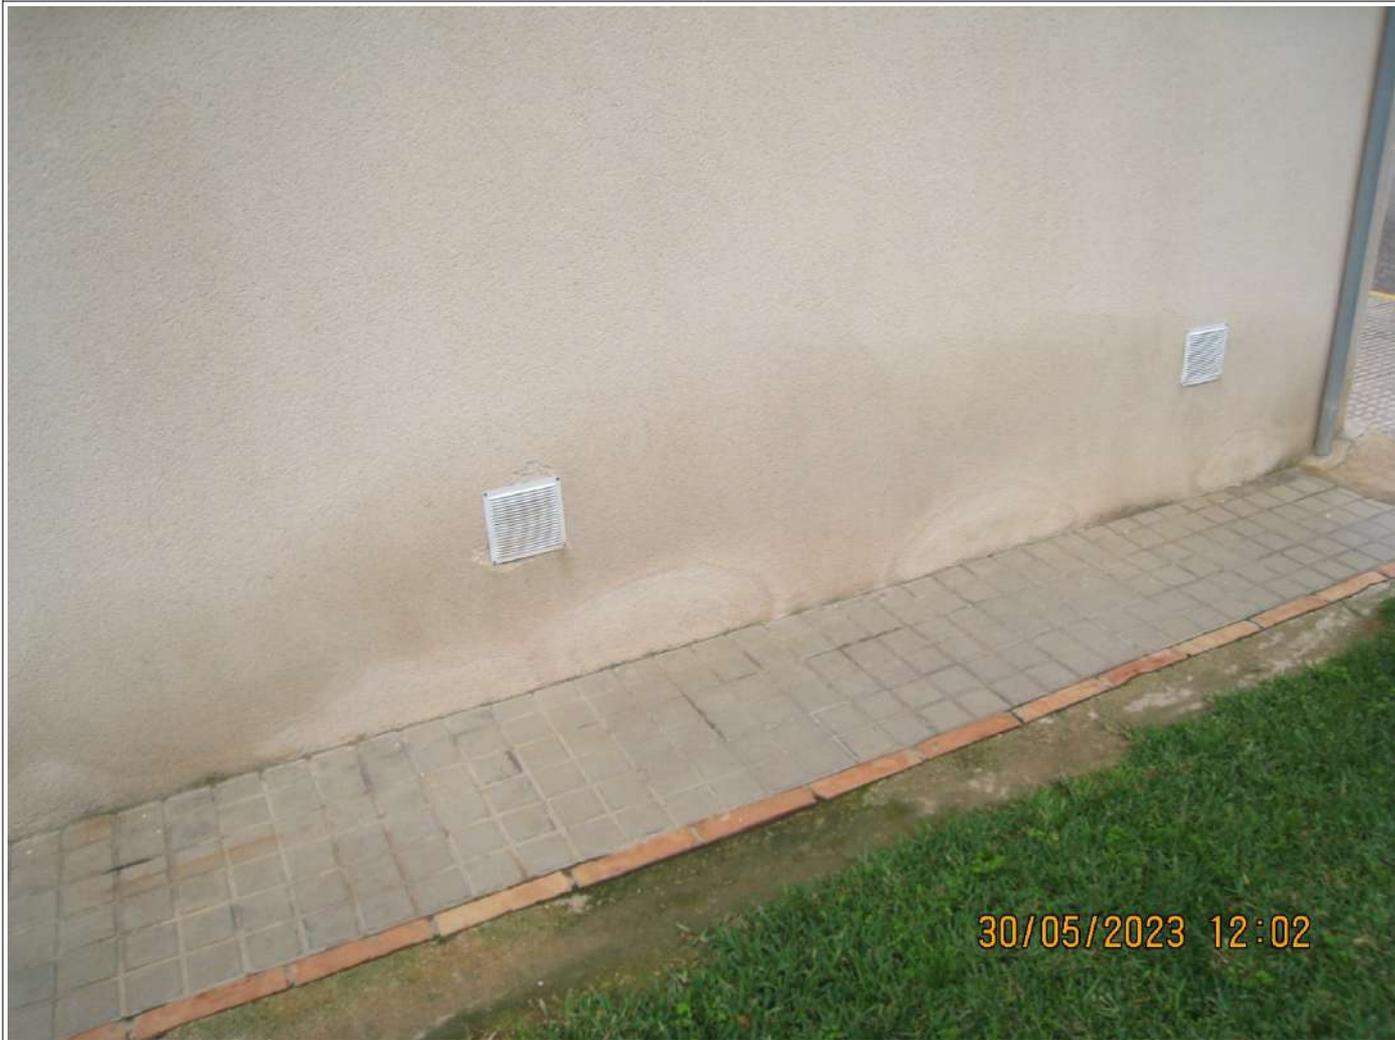
Lesión 3

Elemento Afectado: Acabado Exterior	Código Identificativo de la lesión: LS [FC]* d_ens21
Grupo de lesión: Degradaciones y deficiencias	Subgrupo de lesión: Ensuciamiento físico
Localización: Zócalo de fachada.	
Síntomas: Manchas de humedad.	
Causa probable del daño: Humedades por capilaridad.	
ID-Importancia del daño: Moderado	ED-Extensión del daño: Entre 0% y 25%
AP-Actuaciones y plazos: INTm: Intervención a medio plazo	Existe riesgo inminente: No
Ubicación y Observaciones: Humedades por capilaridad en zócalos de planta baja.

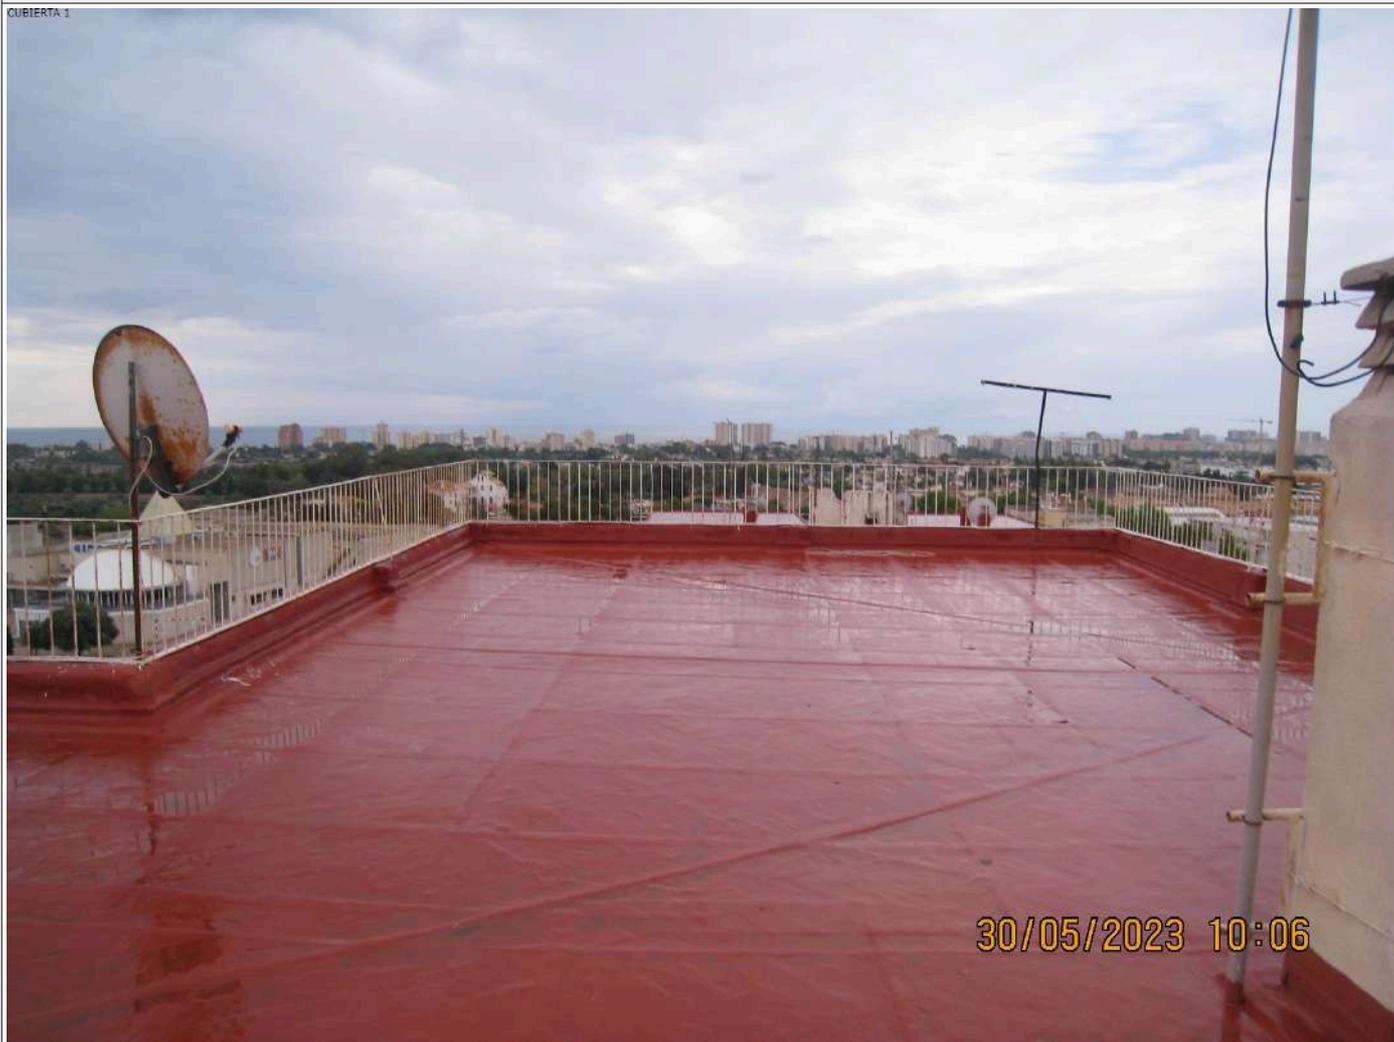
Ubicación:	Planta cubierta		
Tipología:	IDQB05	Descripción: Cubierta Plana, No Transitable, Autoprotegida, Sin aislante y No Ventilada	
Sub-tipo: ID-QB05a04	Materiales introducidos desde el exterior al interior:		Espesor (mm):
	I - Capa de impermeabilización		5
	HL - Hormigón de áridos ligeros		100
	FUH25 - Forjado unidireccional entrevigado hormigón 250 mm.		250
	ENL - Enlucido de yeso		15
Situación: En contacto con el ambiente exterior plana		¿Existen lucernarios en la cubierta?: No	
¿La cubierta presenta lesiones?: Sí			
Observaciones: Manchas de humedad en zonas próximas a los desagües y gárgolas. Oxidación superficial en barandillas y anclajes metálicos.

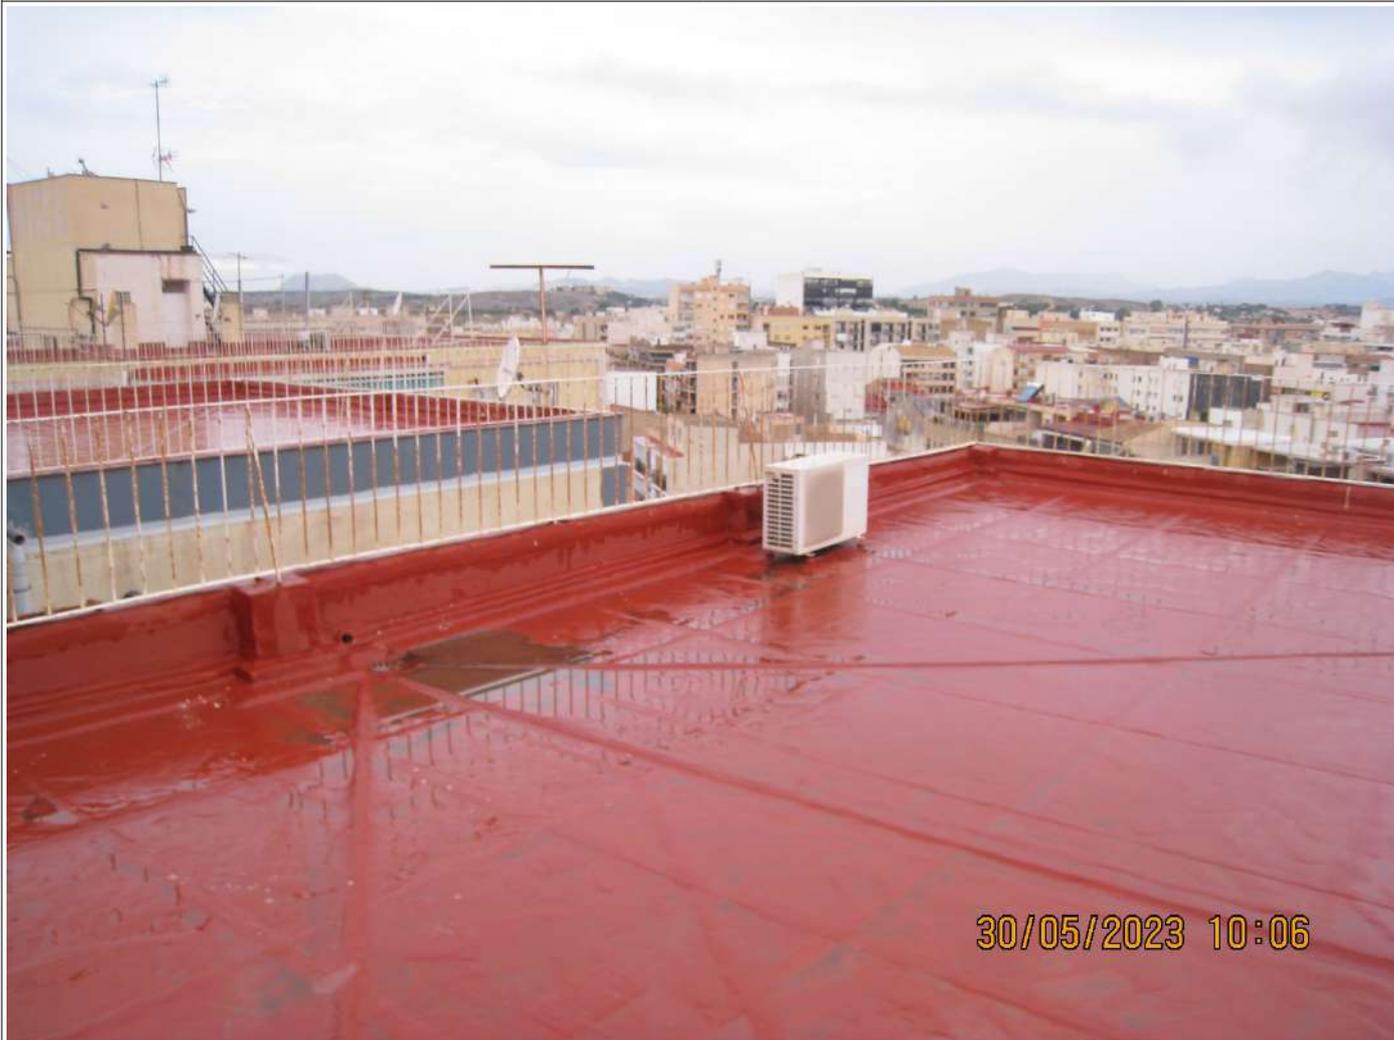
Lesión 1

Elemento Afectado: Elementos singulares	Código Identificativo de la lesión: LS [QB] h_acc04
Grupo de lesión: Humedad	Subgrupo de lesión: Accidental
Localización: Zonas próximas a bajantes vistas u ocultas en cualquier cubierta.	
Síntomas: - Manchas de humedad. - Gotas de agua.	
Causa probable del daño: - Sección insuficiente de la bajante. - Atasco de la bajante por rejilla ausente o poco apropiada.	
ID-Importancia del daño: Bajo	ED-Extensión del daño: Entre 0% y 25%
AP-Actuaciones y plazos: INTm: Intervención a medio plazo	Existe riesgo inminente: No
Ubicación y Observaciones: Zonas próximas a los desagües y gárgolas.
