IEEV **INFORME DE EVALUACIÓN DEL EDIFICIO DE VIVIENDAS COMUNITAT VALENCIANA**

EDIFICIO:	NIZA 29
REFERENCIA CATASTRAL:	4534030YH2543S
MUNICIPIO:	Sant Joan d'Alacant
PROVINCIA:	Alicante/Alacant
PERSONAL REDACTOR:	FERNANDO VICENTE ANTON BAEZA
FECHA INSPECCIÓN:	30/05/2023
FECHA REDACCIÓN:	01/06/2023
TIPO DE INFORME:	Referencia catastral completa

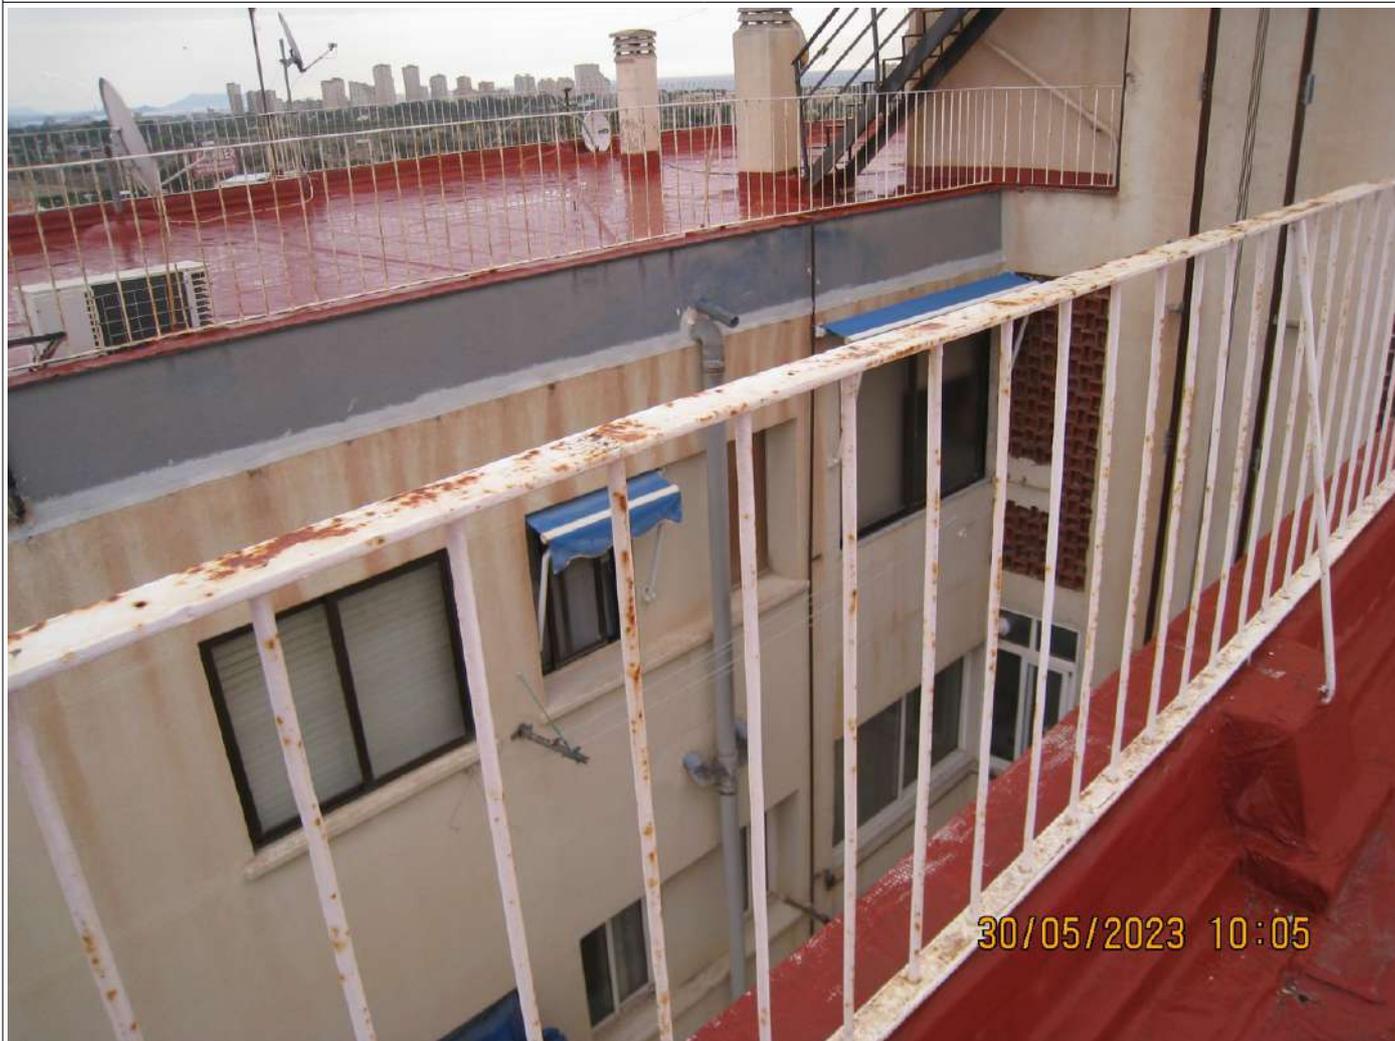
Lesión 2

Elemento Afectado: Elementos singulares	Código Identificativo de la lesión: LS [QB] d_oxi01
Grupo de lesión: Degradaciones y deficiencias	Subgrupo de lesión: Oxidación y corrosión
Localización: Elementos metálicos:	
<ul style="list-style-type: none"> - Faldones de láminas metálicas. - Remates con láminas metálicas - Elementos de fijación. - Remates de chimenea. Sumideros, canalones y bajante metálicos. 	
Elementos de seguridad:	
<ul style="list-style-type: none"> - Anclajes y cables metálicos. 	
Síntomas: - Presencia de óxido.

Causa probable del daño: - Oxidación superficial por ausencia de protección.

ID-Importancia del daño: Bajo

ED-Extensión del daño: Entre 0% y 25%

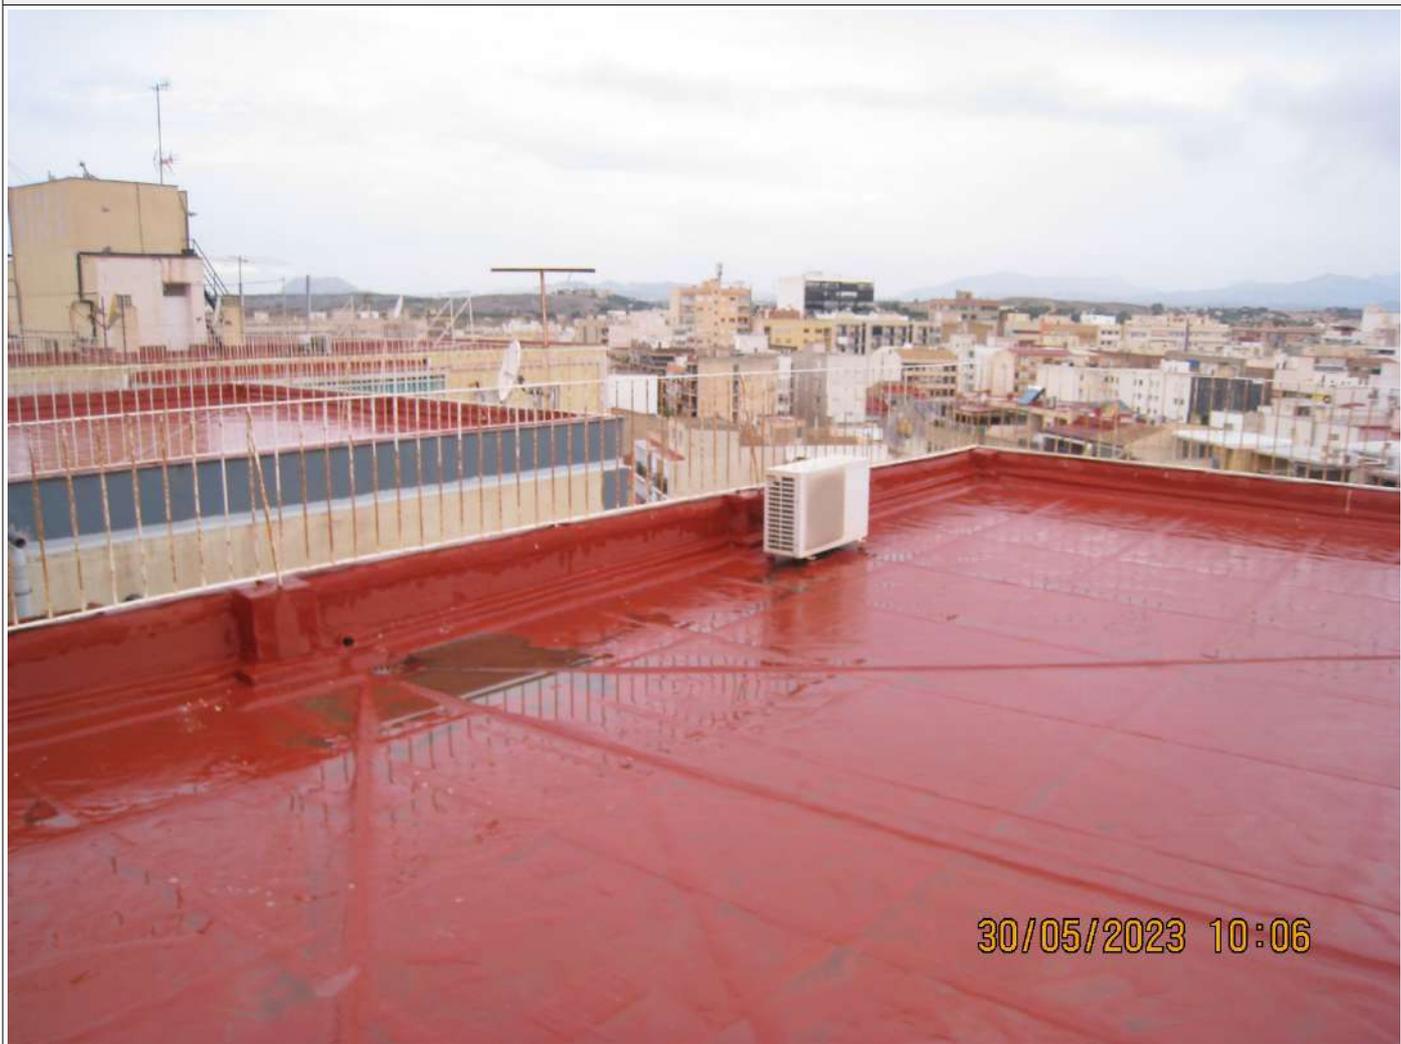
Ubicación:	Azotea		
Tipología:	IDQB05	Descripción: Cubierta Plana, No Transitable, Autoprotegida, Sin aislante y No Ventilada	
Sub-tipo: ID-QB05a02	Materiales introducidos desde el exterior al interior:		Espesor (mm):
	I - Capa de impermeabilización		5
	HL - Hormigón de áridos ligeros		100
	FUY25 - Forjado unidireccional entrevigado yeso 250 mm.		250
	ENL - Enlucido de yeso		15
Situación: En contacto con el ambiente exterior plana			¿Existen lucernarios en la cubierta?: No
¿La cubierta presenta lesiones?: Sí			
Observaciones: Manchas de humedad en el casetón de la escalera y ascensor. Manchas de humedad próximas a desagües.			
Imágenes de la cubierta:

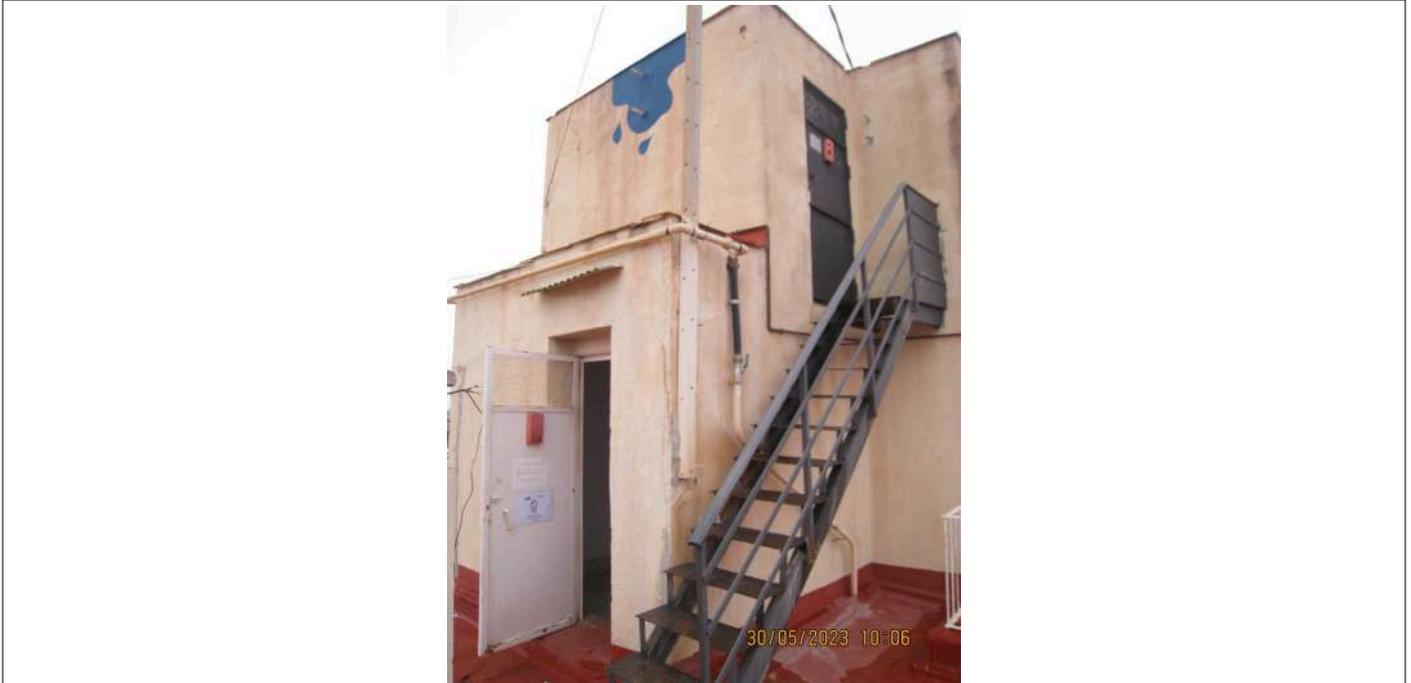
Lesión 1

Elemento Afectado: Elementos singulares	Código Identificativo de la lesión: LS [QB] f_des04
Grupo de lesión: Roturas y Desprendimientos	Subgrupo de lesión: Desprendimientos
Localización: Elementos singulares de cubiertas como chimeneas, buhardillas, etc	
Síntomas: - Caída de elementos como remates de chimenea, chimeneas, aleros, petos.	
Causa probable del daño: - Movimientos por dilatación y contracción térmica. - Filtración de agua por fisuración previa y deterioro progresivo del elemento.	
ID-Importancia del daño: Bajo	ED-Extensión del daño: Entre 0% y 25%
AP-Actuaciones y plazos: INTm: Intervención a medio plazo	Existe riesgo inminente: No
Ubicación y Observaciones: Fisuraciones en elementos como casetones y conductos.

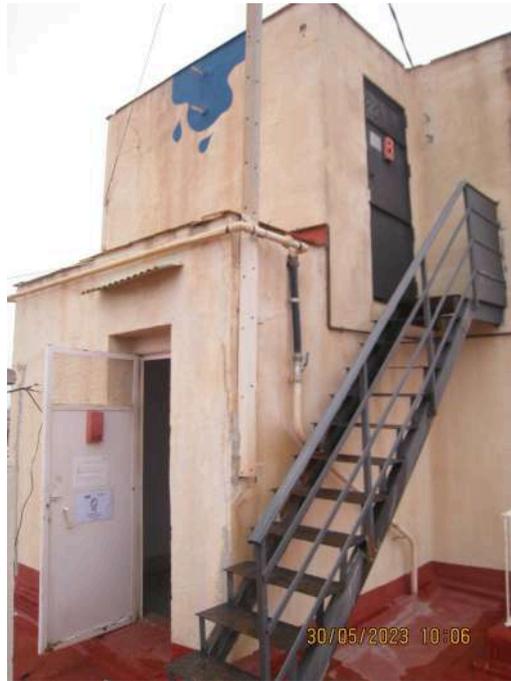
Lesión 2

Elemento Afectado: Elementos singulares	Código Identificativo de la lesión: LS [QB] h_fil03
Grupo de lesión: Humedad	Subgrupo de lesión: Filtración
Localización: Encuentros con lucernarios, claraboyas y otros elementos singulares. Discontinuidades en general	
Síntomas: - Mancha de humedad, mohos o eflorescencia en acabados interiores. Gotas de agua.	
Causa probable del daño: - Falta de mantenimiento y limpieza.	
ID-Importancia del daño: Bajo	ED-Extensión del daño: Entre 0% y 25%
AP-Actuaciones y plazos: MNT: Mantenimiento	Existe riesgo inminente: No
Ubicación y Observaciones: Manchas de humedad en el casetón de la escalera y ascensor.

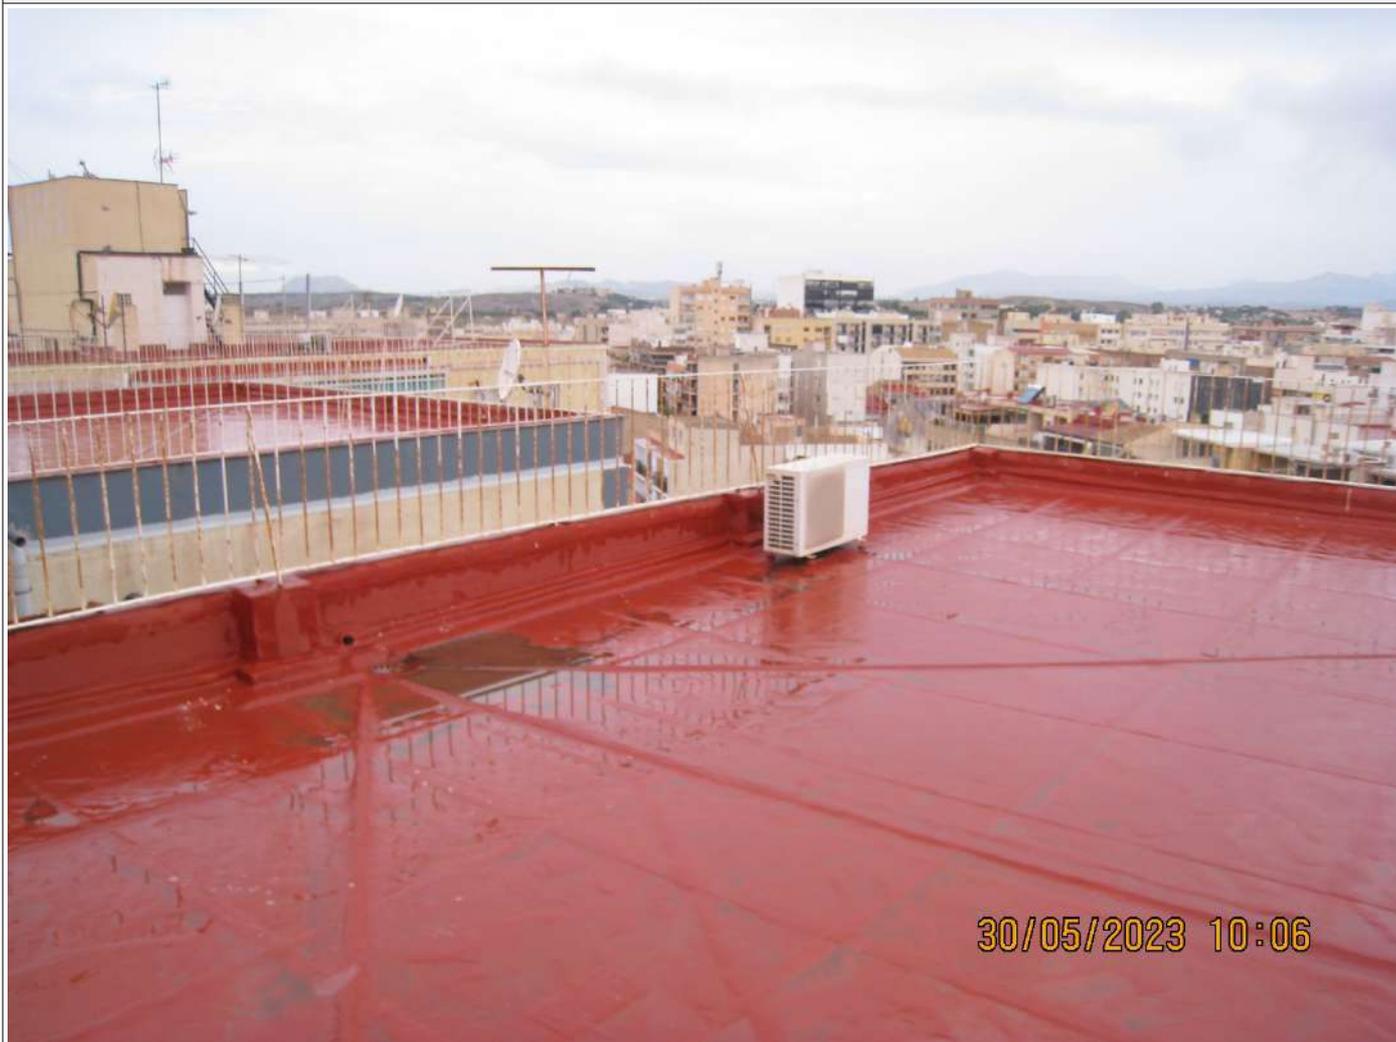
Lesión 3

Elemento Afectado: Elementos singulares	Código Identificativo de la lesión: LS [QB] h_acc02
Grupo de lesión: Humedad	Subgrupo de lesión: Accidental
Localización: Zonas próximas a:	
Sumideros en cubiertas planas	
Síntomas: - Mancha de humedad.	
Causa probable del daño: - Falta de mantenimiento.	
ID-Importancia del daño: Bajo	ED-Extensión del daño: Entre 0% y 25%
AP-Actuaciones y plazos: MNT: Mantenimiento	Existe riesgo inminente: No
Ubicación y Observaciones: Manchas de humedad próximas a desagües.

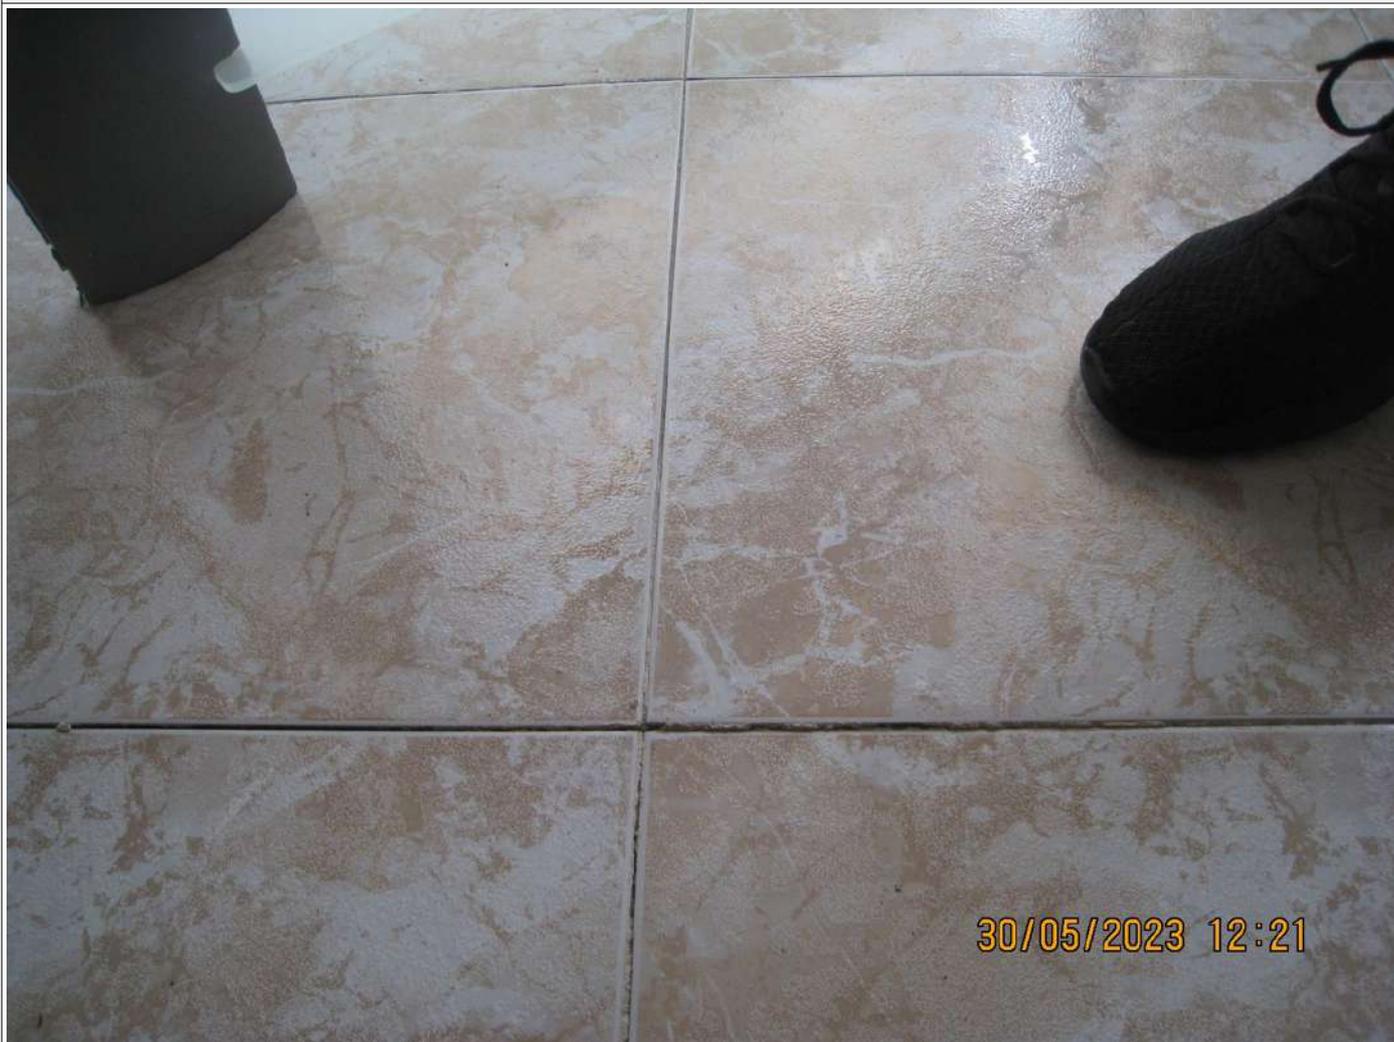
Elemento Afectado: Acabados en suelos interiores y exteriores		Código Identificativo de la lesión: LS [PH] h_cap01	
Grupo de lesión: Humedad		Subgrupo de lesión: Capilar	
Localización: Suelos en contacto con el terreno, bien directamente, bien por intermedio de una solera.			
Síntomas: - Manchas de humedad.			
Causa probable del daño: - Ausencia o fallos en la impermeabilización inferior. - Porosidad excesiva del solado y solera. - Falta de aireación bajo el suelo. - Falta de drenaje en muros y soleras.			
ID-Importancia del daño: Moderado		ED-Extensión del daño: Entre 25% y 50%	
AP-Actuaciones y plazos: INTm: Intervención a medio plazo			Existe riesgo inminente: No
Ubicación y Observaciones: En suelo de viviendas de planta baja. Bajo B

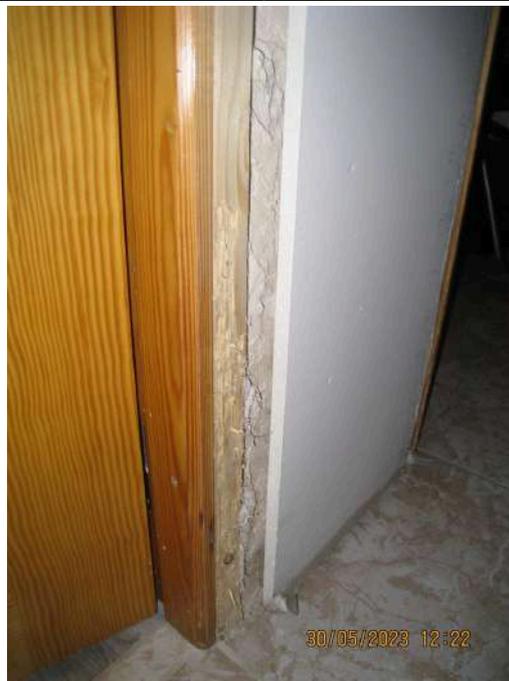
Grupo de lesión: Humedad	Subgrupo de lesión: Capilar
Localización: Muros estructurales interiores.	
Tabiques sobre soleras o sobre terreno compactado.	
Síntomas: - Manchas de humedad. - Desprendimientos de revocos, pinturas, alicatados y aplacados.	
Causa probable del daño: - Contacto de la base de los muros, cimientos o soleras con agua del subsuelo, con ascenso capilar de la misma. - Falta de drenaje y de impermeabilización entre cimientos y muros o soleras.	
ID-Importancia del daño: Moderado	ED-Extensión del daño: Entre 25% y 50%
AP-Actuaciones y plazos: INTm: Intervención a medio plazo	Existe riesgo inminente: No
Ubicación y Observaciones: Presencia de humedades por capilaridad en particiones Bajo B.	
Imágenes de la lesión:

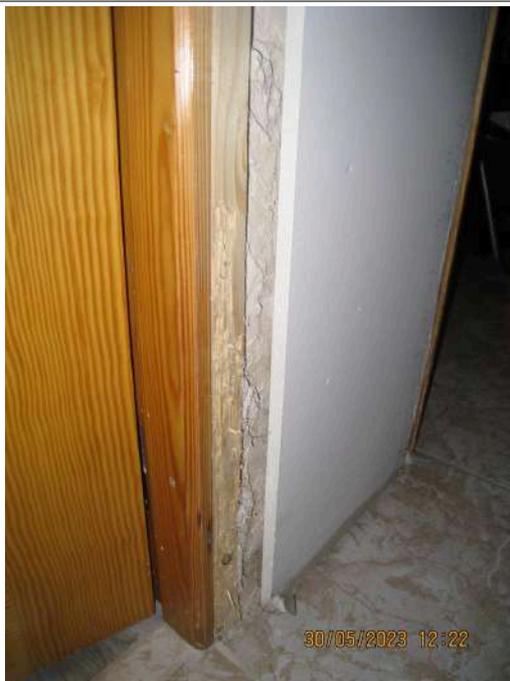
Tipo/Material: Hormigón en masa		¿Presenta lesiones?: Sí
Ubicación: Planta Baja		
Lesión 1	Código Identificativo de la lesión: LS [PH] h_cap01	
Grupo de lesión: Humedad	Subgrupo de lesión: Capilar	
Localización: Suelos en contacto con el terreno, bien directamente, bien por intermedio de una solera.		
Síntomas: - Manchas de humedad. - Levantamiento de baldosas.		
Causa probable del daño: - Grietas o fisuras. - Ausencia o fallos en la impermeabilización inferior. - Porosidad excesiva del solado y solera. - Falta de aireación bajo el suelo. - Falta de drenaje en muros y soleras.		
ID-Importancia del daño: Moderado	ED-Extensión del daño: Entre 0% y 25%	
AP-Actuaciones y plazos: INTm: Intervención a medio plazo	Existe riesgo inminente: No	
Ubicación y Observaciones: Humedades por capilaridad en solera de hormigón de planta baja. Bajo B

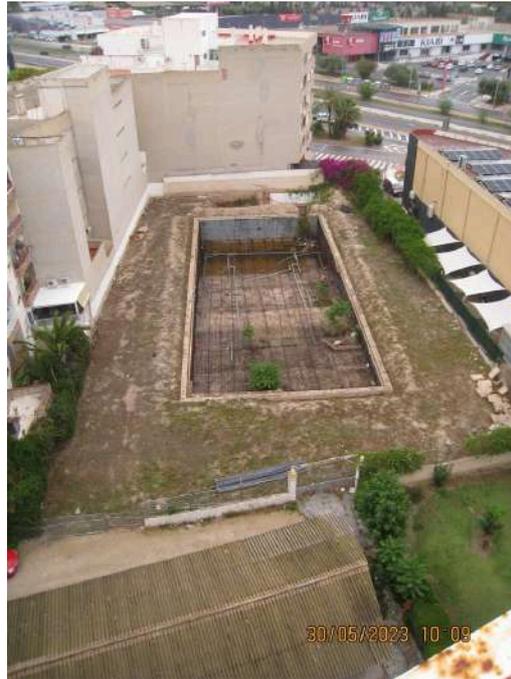
Uso:	Piscina
Descripción:	Elemento 3
Este elemento presenta lesiones:	Sí
Observaciones:	
Se trata de una piscina comunitaria de la urbanización. Actualmente la piscina se encuentra en desuso, está pendiente de reparación.

Localización: Grietas en el interior del vaso, paramentos verticales y fondo del vaso,	
Síntomas - Causa probable del daño: Fallo del suelo	
ID-Importancia del daño: Moderado	ED-Extensión del daño: Entre 25% y 50%
AP-Actuaciones y plazos: INTm: Intervención a medio plazo	Existe riesgo inminente: No
Ubicación y Observaciones: La piscina se encuentra en la zona noreste de la parcela.
