MEMORIA VALORADA  
**REPARACIÓN DE CUBIERTAS EN RESIDENCIA CIUDAD DE HUESCA**

promotor IASS RESIDENCIA PERSONAS MAYORES CIUDAD DE HUESCA

septiembre 2018

plano PLANTA GENERAL E 1/400  
javier domingo de miguel / arquitecto

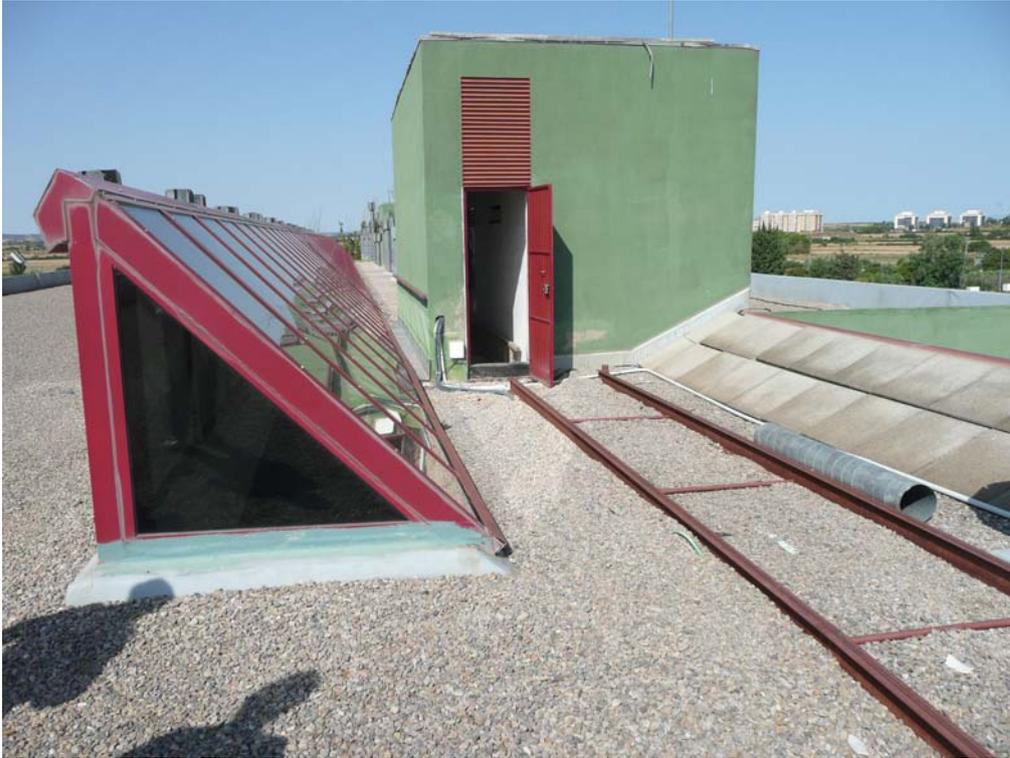
Desde hace tiempo se observa la aparición de goteras y entradas de agua en distintos puntos de las cubiertas y lucernario del bloque 2. El objeto del presente documento es acometer la reparación de dichas entradas de agua con el fin de que no siga deteriorándose el edificio.

Zona de la cubierta superior a impermeabilizar. Se observa el torreón del ascensor, los raíles de la góndola limpiacristales y el lucernario.

Se realizará una nueva impermeabilización en la zona señalada mediante lámina de PVC de 1,5mm de espesor. Se protegerá con geotextil Texxam 1000 y capa de grava. Deberá retirarse para ello parte de los raíles existentes de la góndola limpia cristales (sin uso).

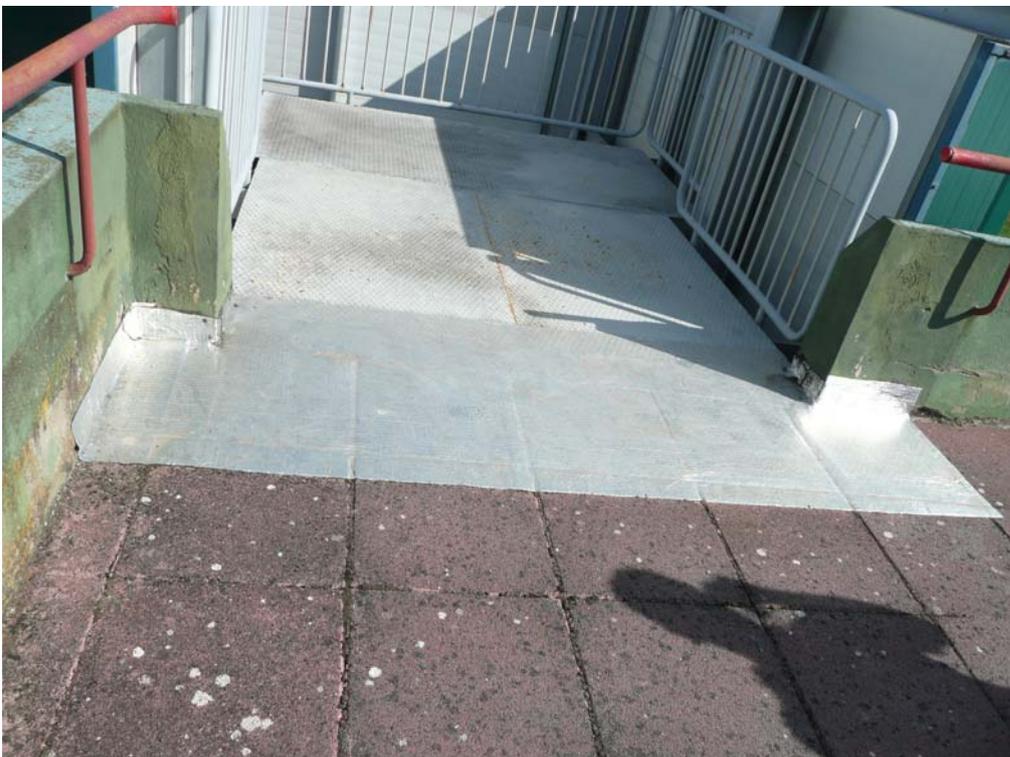
Encuentro embarque escalera emergencia

En la cubierta inferior se proyecta la reparación del encuentro de la cubierta con una escalera de emergencia existente en su extremo oeste. Para ello se levantara el pavimento existente y se realizará una nueva impermeabilización del encuentro a base de doble lámina de betún modificado SBS de 4kg con protección FP, embaldosando de nuevo con pavimento similar al existente.

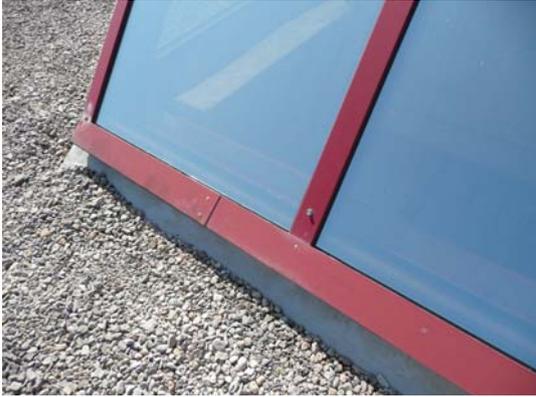
Tapajuntas inferior de la zona inclinada

Nº	Ud	Descripción	Medición				Precio	Importe	
3.1	MI	Desmontaje del tapajuntas inferior del lucernario para correcta ejecución de impermeabilización del CAP 2 y posterior montaje.							
			Uds.	Largo	Ancho	Alto	Parcial	Subtotal	
			1	12,00			12,00		
							12,00	12,00	
			<b>Total ml .....</b>				<b>12,00</b>	<b>43,21</b>	<b>518,52</b>

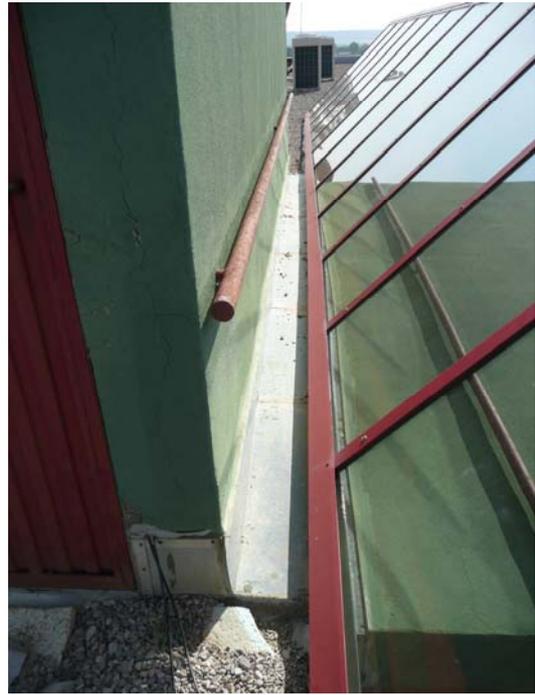
Canal a sustituir

Así mismo se proyecta la ejecución de un nuevo sumidero de cubierta y la sustitución de la canal existente entre el torreón y el lucernario.

2.3	MI	Suministro y colocación de chapa de acero colaminado para remate de lámina de PVC.						
			Uds.	Largo	Ancho	Alto	Parcial	Subtotal
		canal entre lucernario y torreón ascensor	1	6,00			6,00	
							6,00	6,00
		<b>Total ml .....</b>					<b>6,00</b>	<b>148,74</b>
								<b>892,44</b>

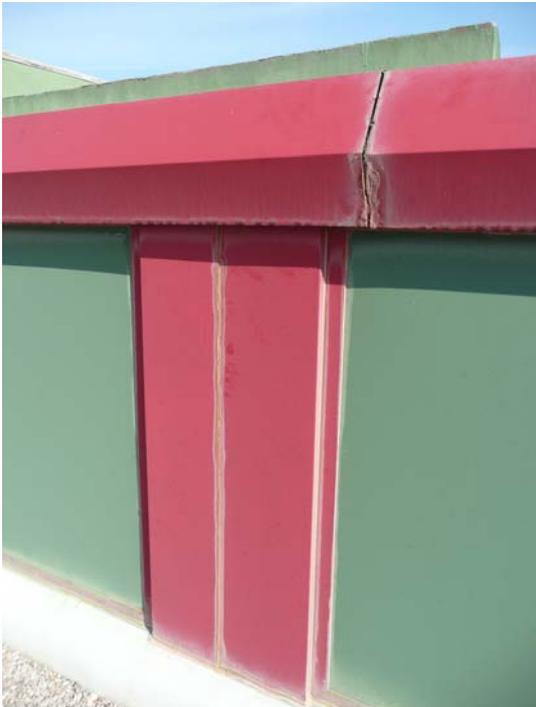
Se trata de un lucernario de sección triangular que recorre el edificio en más de 80 metros de longitud. Está realizado con perfilaría de aluminio lacado en rojo y vidrio. Con el paso de los años las juntas existentes se han abierto y es conveniente sellarlas para evitar la entrada de agua. Se adjunta un croquis de la sección del lucernario explicativo de los puntos donde se actúa. Para realizar los trabajos del apartado 2.2 se retirará el tapajuntas inferior de la zona inclinada, que posteriormente deberá volver a colocarse.

Junta vertical

Igualmente se prevé el sellado de las juntas verticales de esa zona vertical con sellador polímero MS y de las juntas de la cumbrera mediante chapa de aluminio y sellador polímero MS.

3.5	Ud	Sellado de junta vertical de dilatación existente en lucernario de 130cm. de altura con sellador polímero MS. Incluso trabajos de limpieza y rascado de la zona afectada.							
			Uds.	Largo	Ancho	Alto	Parcial	Subtotal	
			20				20,00		
							20,00	20,00	
			<b>Total ud .....</b>				<b>20,00</b>	<b>92,40</b>	<b>1.848,00</b>
			<b>Total presupuesto parcial nº 3 LUCERNARIO :</b>						<b>9.499,52</b>

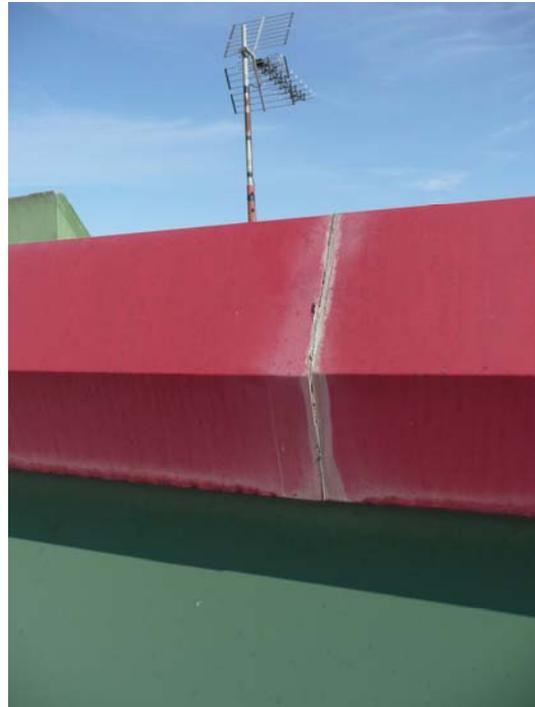
Junta en la cumbrera

3.4	Ud	Sellado de la junta existente en cumbrera de lucernario realizado con chapa lacada en rojo con un desarrollo de 60cm de longitud, rejuntado con sellador polímero MS. Incluso trabajos de limpieza de la zona afectada en cumbrera.							
			Uds.	Largo	Ancho	Alto	Parcial	Subtotal	
			30				30,00		
							30,00	30,00	
			<b>Total ud .....</b>				<b>30,00</b>	<b>37,79</b>	<b>1.133,70</b>
