**INFORME PROPUESTA DE EMERGENCIA
POR DESPRENDIMIENTOS EN LOS TALUDES DE LA
TRINCHERA SITUADA ENTRE LOS
PP.KK. 380+895 a 381+145 EN EL TRAMO DE
MONFORTE DE LEMOS A LUGO DE LA LÍNEA 800.**

Fecha	Versión	D. G. de Conservación y Mantenimiento
ABRIL 2.024	3

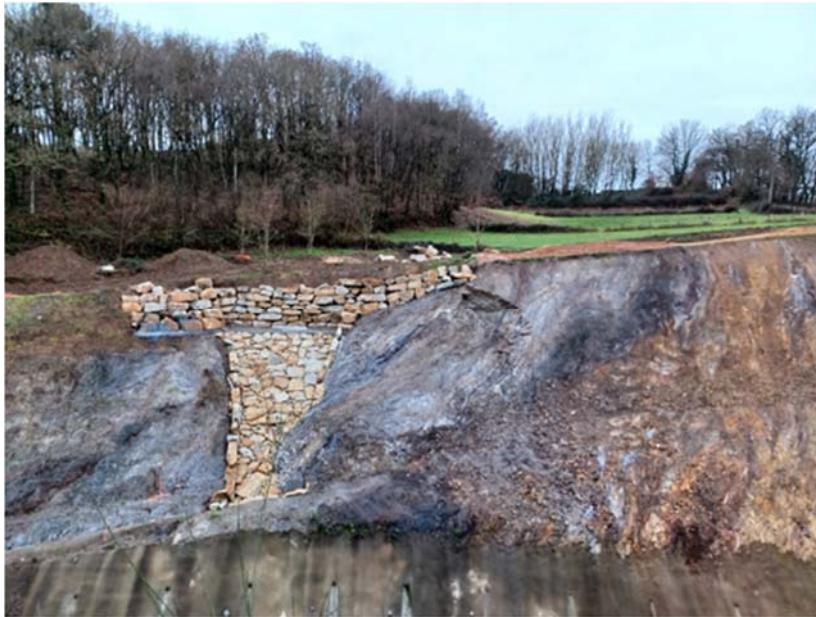
Fotografía tomada en el P.K. 381+000

La problemática ha surgido desde hace unas semanas, con motivo de los temporales de lluvias en la zona que han provocado un enorme deterioro del terreno que conforma la superficie de los taludes de la trinchera existente entre los ppkk. 380+900 Y 381+145, habiéndose producido corrimientos del material del terreno y deslizamientos hacia la plataforma de la vía. La inestabilidad de los taludes continúa agravándose con las lluvias y las escorrentías superficiales recientes.

Los daños producidos consisten en desprendimientos localizados pero masivos del terreno del talud de la trinchera, que ya han ocupado parcialmente la plataforma ferroviaria, sepultando cunetas de drenaje y canaletas de comunicación, suponiendo grave peligro la más que cierta **posibilidad de que esos desprendimientos invadan la**

propia vía, comprometiendo la seguridad de las circulaciones y la explotación de la vía.

1. Toma de datos geotécnicos. Prevista la realización de campaña de sondeos y realización de ensayos para concretar parámetros del terreno en los diferentes sectores y recálculo para optimización de la solución conforme al modelo empleado.
2. Generación de taludes estables mediante el concurso de pantallas de micropilotes y formación de bermas. Está prevista la ejecución de pantallas de micropilotes, separados cada 750 mm. La parte de expuesta de la pantalla se tratará con hormigón proyectado (espesor 20 cm) y mallazo de acero (150 x 150 x 6), y se sostendrán mediante bulones de anclaje activos, de 40 mm de diámetro en profundidades variables entre 15 y 9 m. Se dispondrán drenes californianos para el drenaje del trasdós de las pantallas.
3. Excavación en ambas márgenes de la trinchera, descargando cabezas de talud, abancalando las superficies del mismo.
