ASUNTO: SUMINISTRO DE DIVERSAS COLUMNAS Y BÁCULOS DE ALUMBRADO EXTERIOR PÚBLICO PARA REPOSICIÓN Y MANTENIMIENTO EN DIFERENTES ESPACIOS Y VIAS PÚBLICAS DE LA CIUDAD DE LOGROÑO.

EXPEDIENTE: SOL21-2019/0166

JUSTIFICACION NECESIDAD DEL CONTRATO.

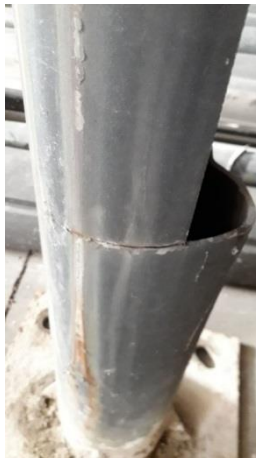
Fotografía 1.

La caída del soporte del punto de luz ha sido provocado por el denominado efecto vela, efecto provocado por la fuerza del viento sobre la superficie de los brazos en los que se encuentran sujetas las luminarias, provocado un esfuerzo de pandeo y flexión sobre la columna, hasta provocar la fatiga del acero y por lo tanto un debilitamiento de la misma, por rotura paulatina, tal y como se demuestra en la fotografía 1.

Este efecto indicado, ha mermado la resistencia mecánica de las columnas, dejando de cumplir las propiedades tal y como han sido diseñados.

De manera urgente se han retirado gran parte de las columnas que representan un peligro inminente

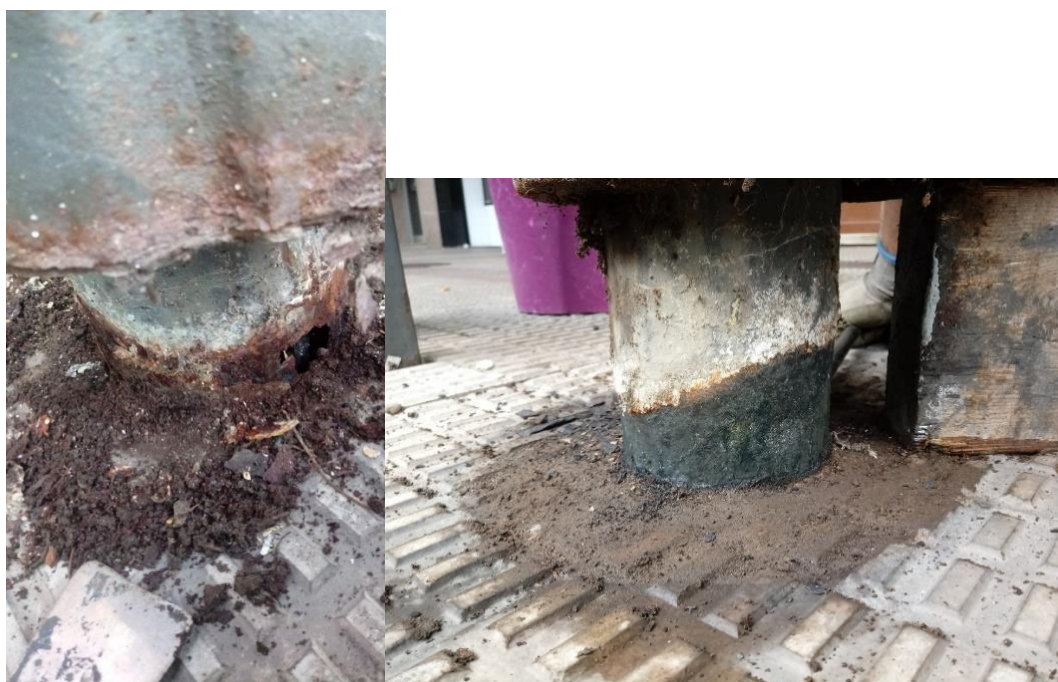
Fotografía 2.

El segundo gran problema reseñable, viene dado por la corrosión que provoca los orines de los animales domésticos, sobre las columnas y báculos de alumbrado exterior, provocando graves daños estructurales, desde la pintura si existe, en el galvanizado, y finalmente en el acero.

Todo ello provoca una rápida corrosión de la columna como consecuencia de la acidificación del orín y con la consiguiente pérdida de espesor de la chapa, reduciendo, drásticamente la resistencia mecánica de la misma debido a esa pérdida de espesor de chapa señalado. Por lo tanto, este desgaste compromete la seguridad estructural y eléctrica de los puntos de luz y propicia accidentes, tales como descargas o la caída de las columnas. Fotografías 2,3,4 y 5.

Tal y como se puede ver y se señala, ésta corrosión, provocada por el orín y la humedad a la que están sometidas las columnas en el viario público, aunque aparentemente, éstas parezcan estar en perfecto estado, al eliminar ésta capa de óxido (sin métodos agresivos), se observa rápidamente el deterioro y en muchos casos la pérdida total o parcial en la zona de acero de la columna, con el consiguiente riesgo estructural y por lo tanto de caída de las mismas.

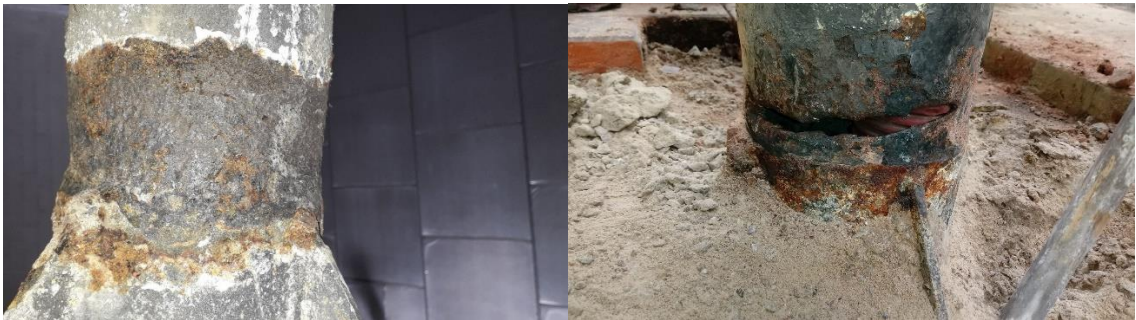
Fotografía 4.

Esa debilidad estructural es elevada, con el consiguiente riesgo de caída o de derivación eléctrica en su defecto del punto de luz.

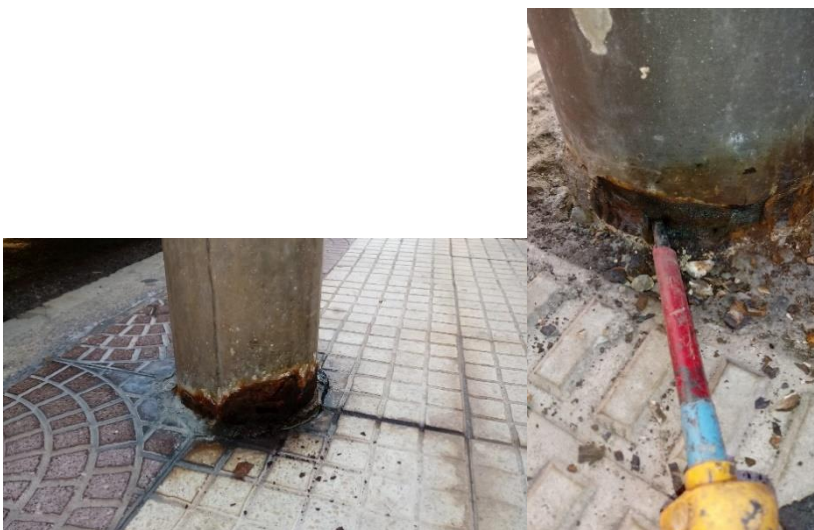
El problema es aún mayor, si el daño estructural no es perceptible a simple vista, como consecuencia de la composición del punto de luz, puesto que en muchos casos, ese diseño conlleva la instalación de un embellecedor de fundición, como en los modelos normalizados por el Ayuntamiento de Logroño, los cuales, debido a su diseño con carcasa de fundición, ocultan totalmente el problema señalado. Fotografía 5.
