**INFORME SOBRE EL ESTADO DE LA VIGUERÍA DEL PASAJE DEL CALLEJÓN DE LA JUDERÍA Y
ACTUACIONES NECESARIAS. REAL ALCÁZAR DE SEVILLA**

INFORME DEL TECHO DE MADERA DEL PASADIZO DE LA CALLE JUDERÍA

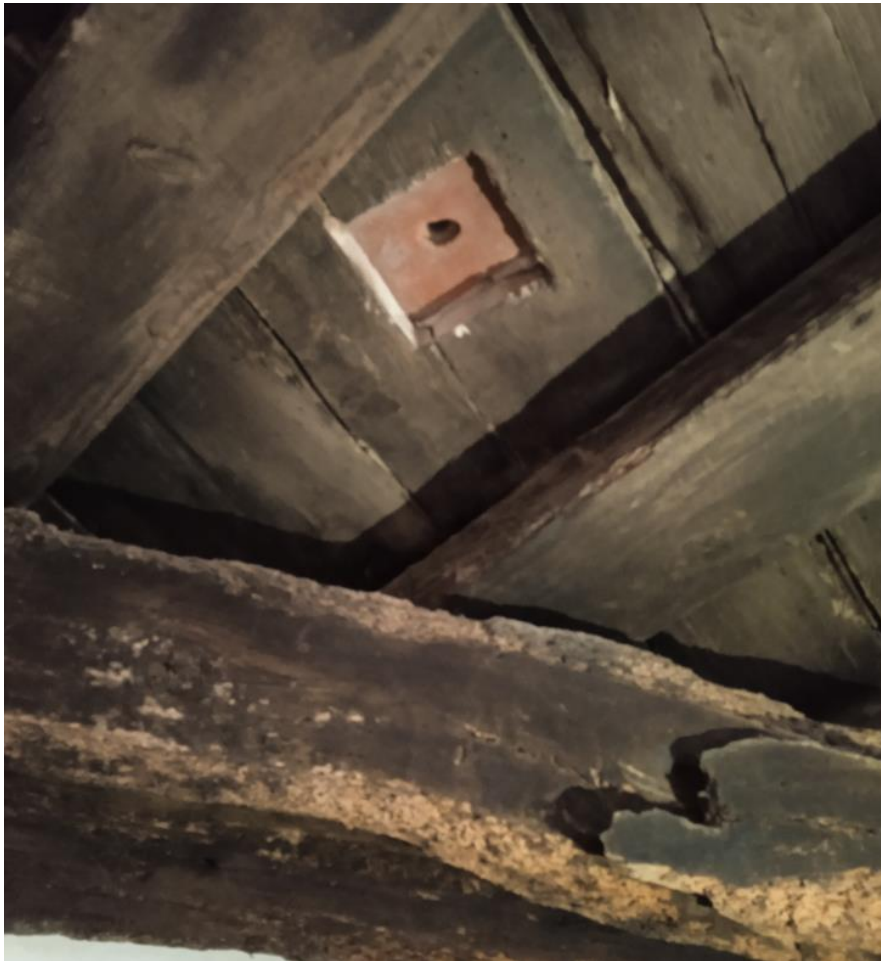
Existe un calo hecho en una de las tablas horizontales. Se desconoce quién, cuándo ni para qué se hizo dicho calo, pero a través de él se observa que la tablazón de madera está en buen estado.

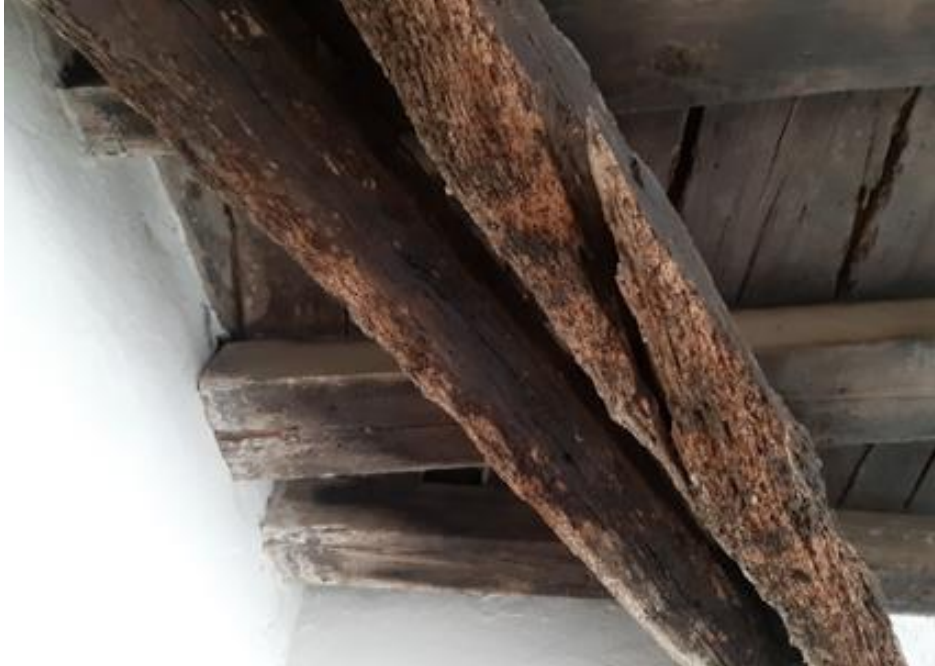
Sí existe el riesgo de que si se permite que continúen los deterioros, de las vigas transversales podría llegar a desprenderse algún trozo sobre los viandantes que circulan por el pasaje, especialmente en la que está casi totalmente fracturada.

No obstante, no se considera que exista un riesgo inmediato que obligue al cierre al público de este tramo del pasaje.

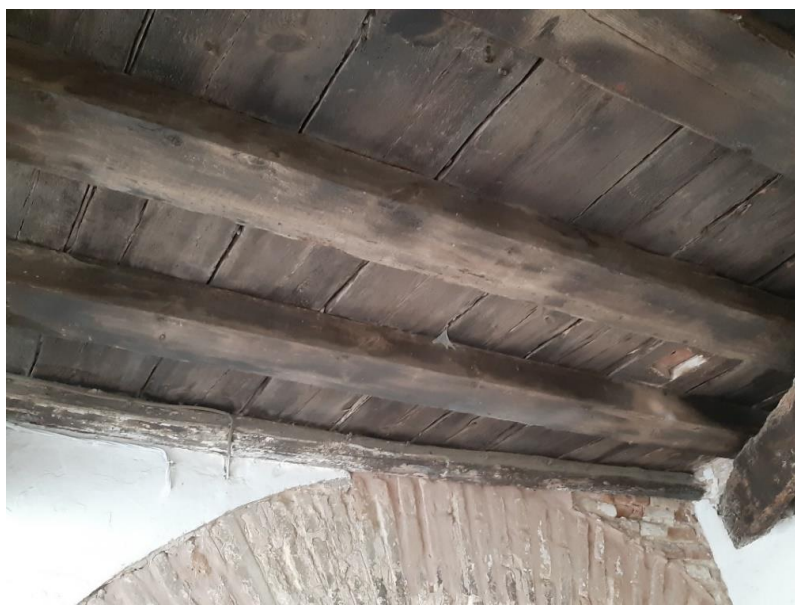
Imagen donde se aprecian **polvo, suciedad, restos de encalado, telas de araña y cableado** fijado directamente sobre las vigas

- Limpieza de suciedad y otros depósitos superficiales. Limpieza de tipo mecánica mediante cepillos y brochas de diferentes durezas y el empleo de aspirador de potencia controlable. En los caos que el tipo de suciedad a retirar lo requiera se empleará limpieza acuosa con detergente neutro, siempre minimizando la humedad aportada.

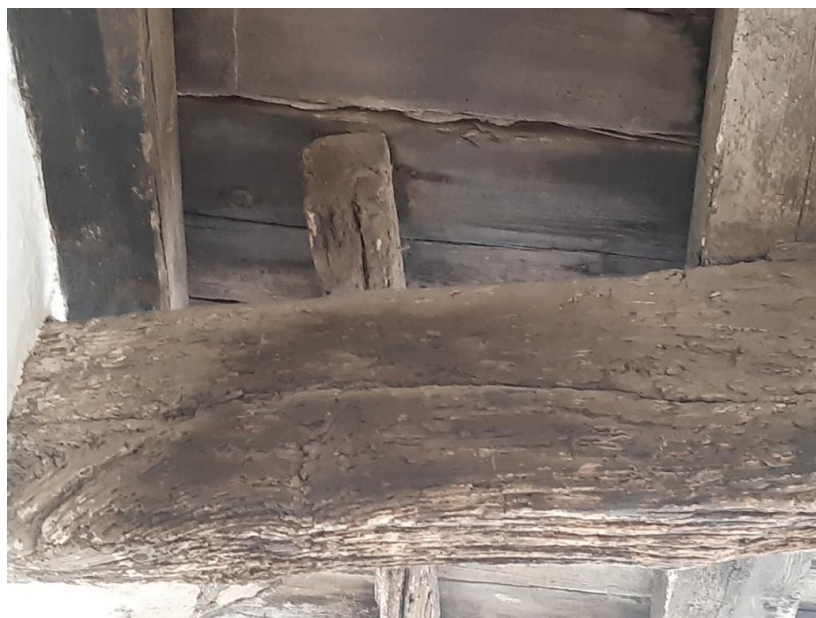
En esta otra imagen observamos **grietas de diversa profundidad, separaciones entre tablas y pérdidas de soporte.**

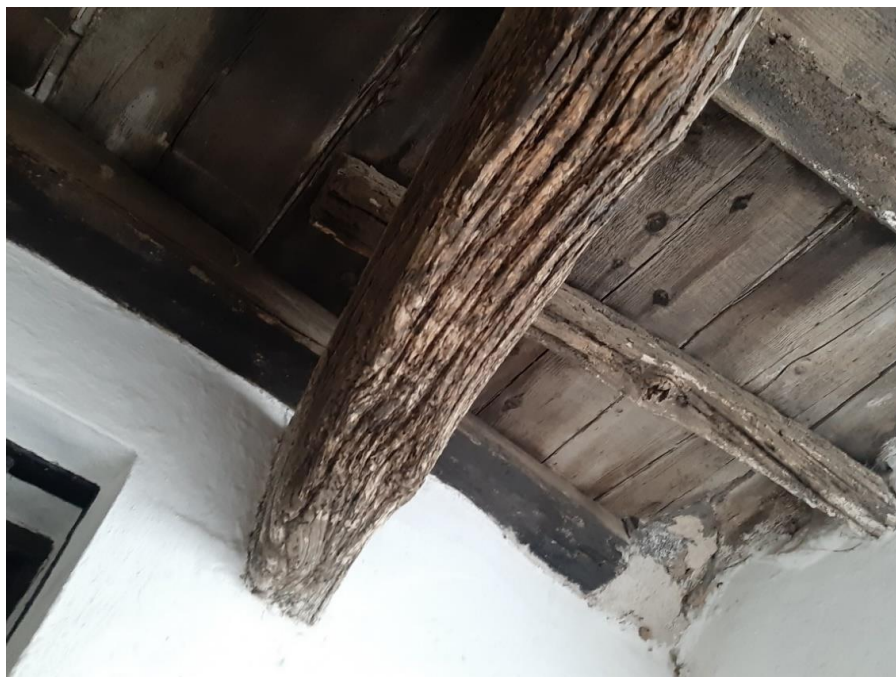
En la imagen se aprecian **grietas y fendas** en la tablas y la **degradación de la madera** de los rollizos donde se produce la pérdida de materia conformando una superficie estriada, con acanaladuras longitudinales de marcado relieve. Este deterioro lo causa la acción conjunta de **insectos xilófagos y hongos**.

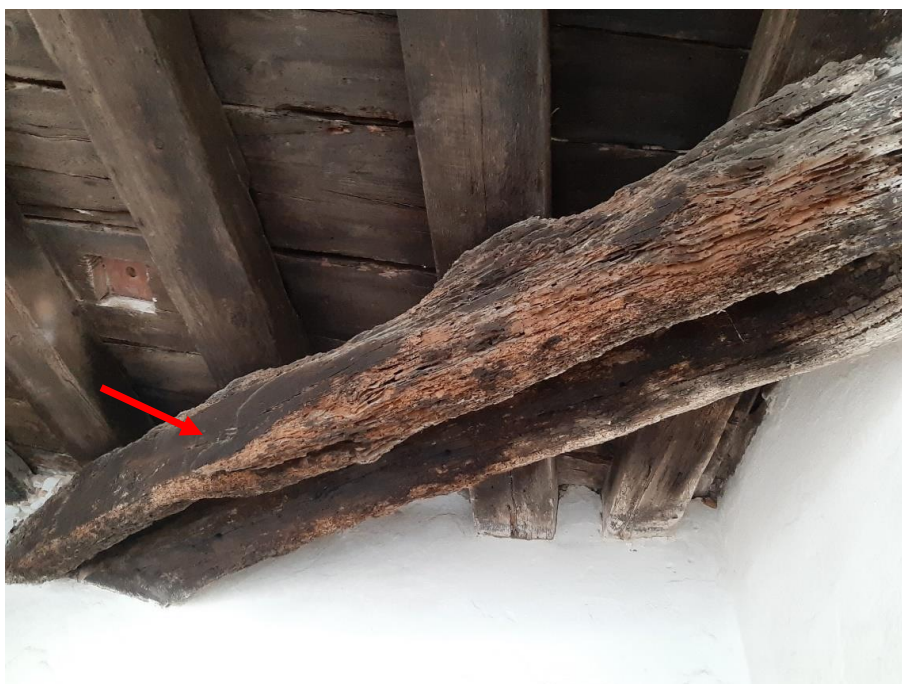
En esta imagen se puede ver una **capa gruesa y oscura** aplicada en intervenciones anteriores, en otras zonas el acentuado deterioro por pérdida de soporte ocasionado por la actividad de insectos xilófagos ha hecho que se pierda. Esta capa por su aspecto podría ser un protector orgánico natural (creosota) que se solía aplicar a algunas maderas al exterior. Una flecha señala la capa oscura de la que hablamos.

- Retirada de la capa aplicada en intervenciones anteriores. La capa oscura que recubre la madera deberá ser retirada para permitir la penetración del tratamiento de desinsectación. Se realizarán ensayos con las mezclas de disolventes adecuadas para conseguir el objetivo sin ocasionar daños en la madera.

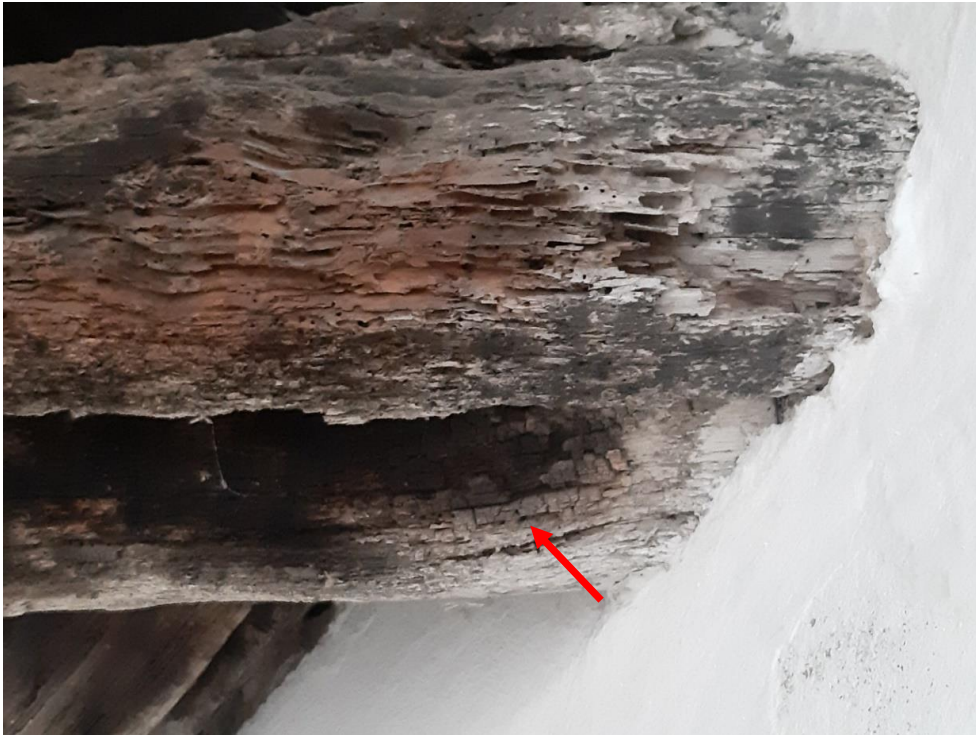
Detalle de la cabeza de uno de los rollizos donde además del deterioro y **pérdida de soporte** ocasionado por la carcoma, en la zona inferior se distingue la **alteración por pudrición cúbica** señalada con flecha roja.

- Consolidación. Las zonas que debido a la disgregación de la madera lo requieren se efectuarán tratamientos de consolidación mediante la inyección y aplicación a brocha de Paraloid B72 en baja concentración para favorecer su penetración. Se aplicarán las manos necesarias hasta conseguir la consolidación del soporte.

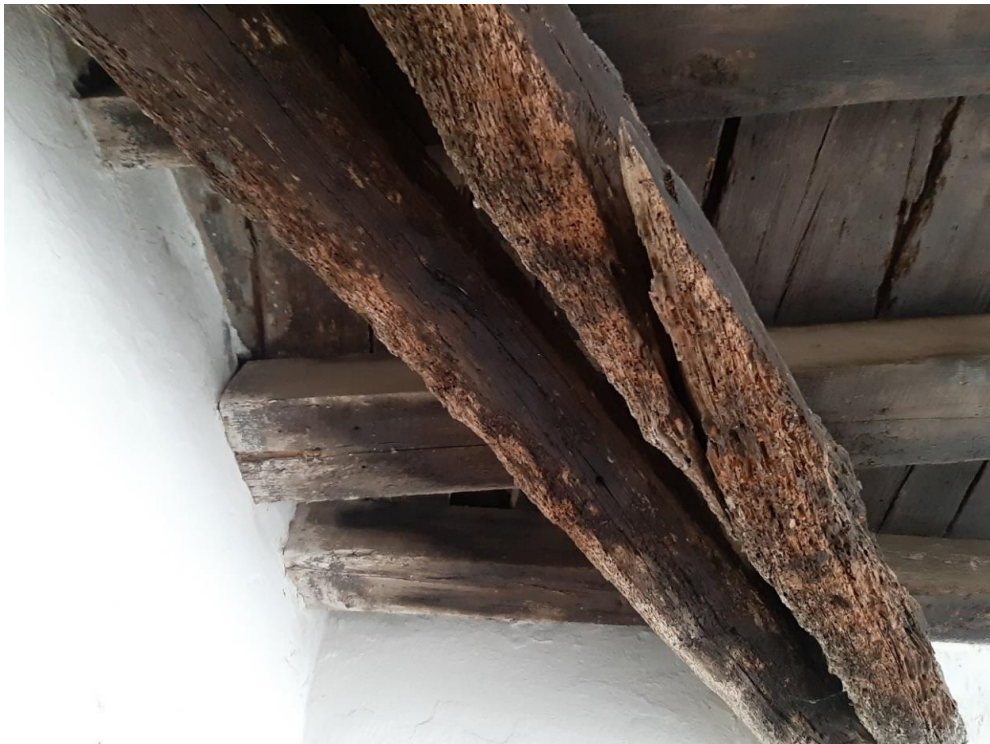
La acentuada biodegradación de la madera del rollizo ha ocasionado esta gran **fractura con separación total de planos en peligro de desprendimiento**.

- Fijación de fragmentos. Los fragmentos desprendidos y con peligro de caída se fijarán mediante el encolado de las superficies con acetato de polivinilo y el posterior engatillado hasta su unión.
