IEEV **INFORME DE EVALUACIÓN DEL EDIFICIO DE VIVIENDAS COMUNITAT VALENCIANA**

EDIFICIO:	EDUARDO AUNOS 11
REFERENCIA CATASTRAL:	4534008YH2543S
MUNICIPIO:	Sant Joan d'Alacant
PROVINCIA:	Alicante/Alacant
PERSONAL REDACTOR:	FRANCISCO JAVIER PEREZ NAVIO
FECHA INSPECCIÓN:	23/03/2023
FECHA REDACCIÓN:	26/05/2023
TIPO DE INFORME:	Referencia catastral completa

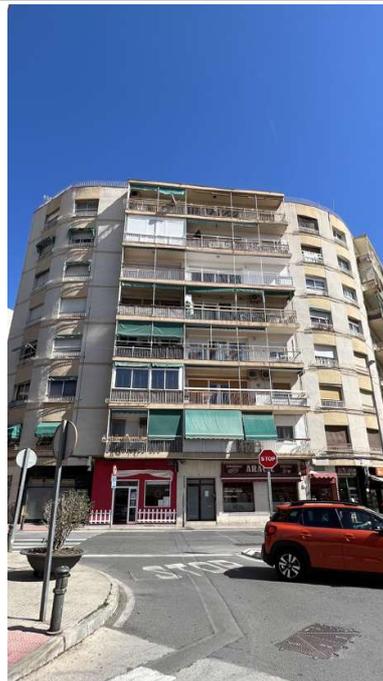
Lesión 1

Elemento Afectado: Carpintería	Código Identificativo de la lesión: LS [FC] d_eme02
Grupo de lesión: Degradaciones y deficiencias	Subgrupo de lesión: Erosión mecánica

Localización: Carpintería metálica.	
Síntomas: - Golpes en elementos de carpintería.	
Causa probable del daño: - Consecuencia de alguna acción mecánica por usuarios o intrusos, con posibles consecuencias en su integridad y estanquidad.	
ID-Importancia del daño: Bajo	ED-Extensión del daño: Entre 25% y 50%
AP-Actuaciones y plazos: MNT: Mantenimiento	Existe riesgo inminente: No
Ubicación y Observaciones: Localización generalizada salvo en viviendas reformadas

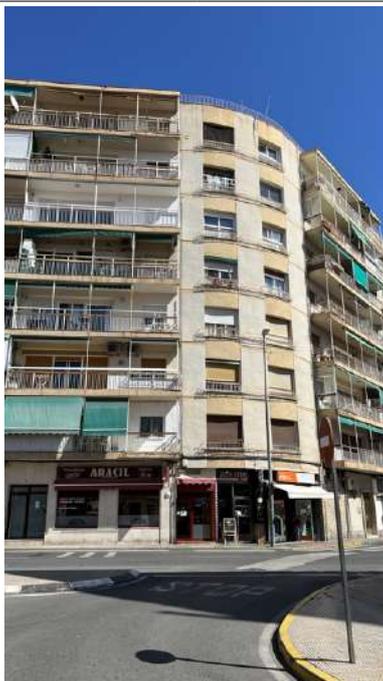
Lesión 2

Elemento Afectado: Carpintería	Código Identificativo de la lesión: LS [FC] d_oxi01
Grupo de lesión: Degradaciones y deficiencias	Subgrupo de lesión: Oxidación y corrosión
Localización: Elementos metálicos de cerrajería incluso ocultos, afectando principalmente a los de hierro y acero, aunque también puede afectar al aluminio	
Síntomas: - Herrumbre en hierro o acero y oxidación en aluminio. Posible formación de chorretes.	
Causa probable del daño: - Oxidación superficial general. En los de hierro y acero, hidroxidación posterior al humedecerse.	
ID-Importancia del daño: Bajo	ED-Extensión del daño: Entre 25% y 50%
AP-Actuaciones y plazos: MNT: Mantenimiento	Existe riesgo inminente: No
Ubicación y Observaciones: Localización generalizada salvo en viviendas reformadas

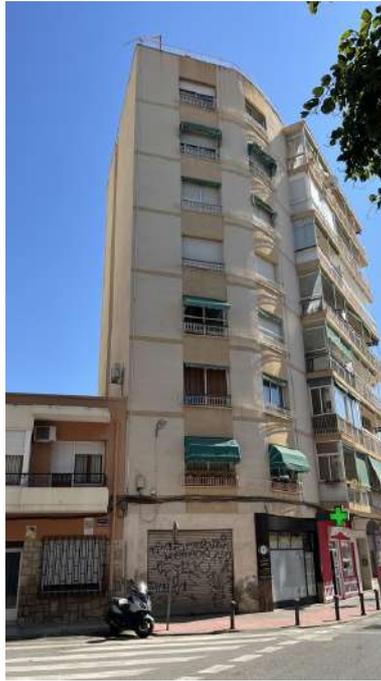
Lesión 3

Elemento Afectado: Carpintería	Código Identificativo de la lesión: LS [FC] h_fil05
Grupo de lesión: Humedad	Subgrupo de lesión: Filtración
Localización: Huecos de ventanas:	
<ul style="list-style-type: none"> - Vierteaguas - Jambas - Dintel 	
Síntomas: - Manchas. - Erosión física.	
Causa probable del daño: Filtraciones en:	
<ul style="list-style-type: none"> - Vierteaguas. 	
Microcapilaridad en:	
<ul style="list-style-type: none"> - Jambas. 	
ID-Importancia del daño: Bajo	ED-Extensión del daño: Entre 25% y 50%
AP-Actuaciones y plazos: MNT: Mantenimiento	Existe riesgo inminente: No
Ubicación y Observaciones: Localización generalizada salvo en viviendas reformadas

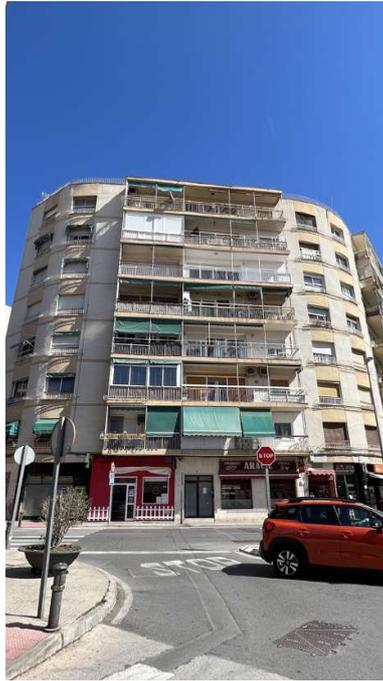
Lesión 4

Elemento Afectado: Carpintería	Código Identificativo de la lesión: LS [FC] h_fil08
Grupo de lesión: Humedad	Subgrupo de lesión: Filtración
Localización: En cerrajería, alrededor de patillas de anclaje de rejas y barandillas.	
Síntomas: - Erosión física. - Manchas en el exterior. - Oxidación y posible corrosión.	
Causa probable del daño: - Filtración por la unión de las patillas al paño ciego.	
ID-Importancia del daño: Bajo	ED-Extensión del daño: Entre 25% y 50%
AP-Actuaciones y plazos: MNT: Mantenimiento	Existe riesgo inminente: No
Ubicación y Observaciones: Localización generalizada salvo en viviendas reformadas

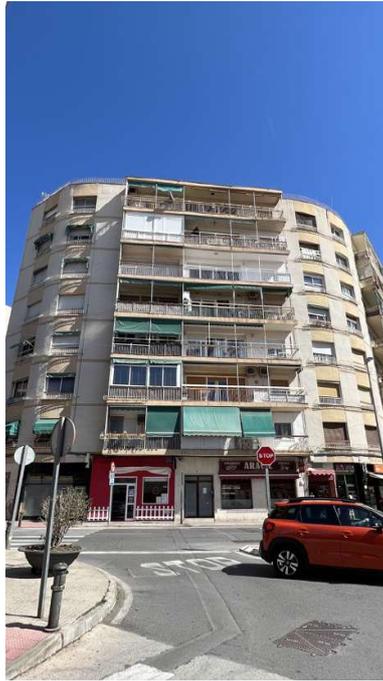
Lesión 5

Elemento Afectado: Elementos Singulares	Código Identificativo de la lesión: LS [FC] d_oxi01
Grupo de lesión: Degradaciones y deficiencias	Subgrupo de lesión: Oxidación y corrosión
Localización: Elementos metálicos, afectando principalmente a los de hierro y acero.	
Síntomas: - Oxidación, herrumbre.	
Causa probable del daño: - Oxidación superficial general. En los de hierro y acero, hidroxidación posterior al humedecerse.	
ID-Importancia del daño: Bajo	ED-Extensión del daño: Entre 25% y 50%
AP-Actuaciones y plazos: MNT: Mantenimiento	Existe riesgo inminente: No
Ubicación y Observaciones: Principalmente en elementos metálicos tipo jardinera

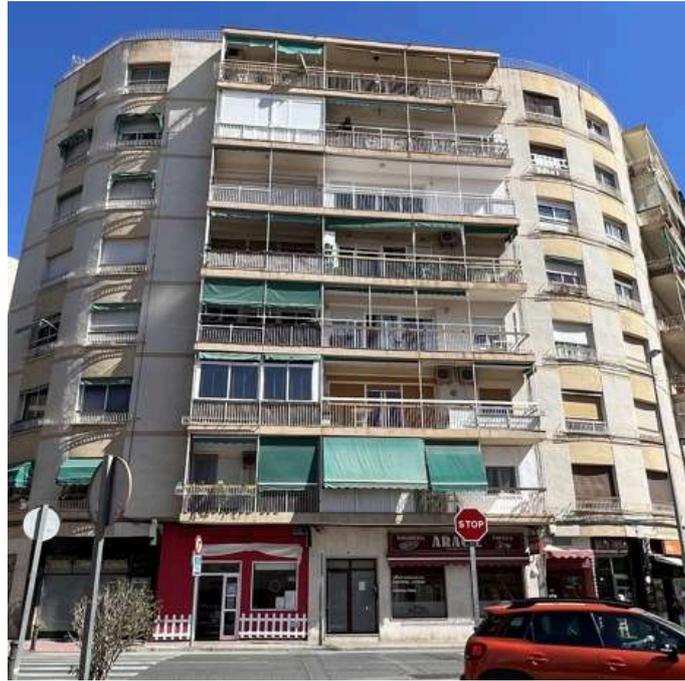
Lesión 6

Elemento Afectado: Acabado Exterior	Código Identificativo de la lesión: LS [FC] d_ens01
Grupo de lesión: Degradaciones y deficiencias	Subgrupo de lesión: Ensuciamiento físico
Localización: Paños ciegos, sobre todo en zonas más protegidas (bajos y centro de fachada)	
Síntomas: - Manchas generalizadas producidas por depósito, sobre todo en plataformas horizontales.	
Causa probable del daño: - Deposito por gravedad o por efectos foréticos de partículas sucias contenidas en la atmósfera.	
ID-Importancia del daño: Despreciable	ED-Extensión del daño: Entre 25% y 50%
AP-Actuaciones y plazos: MNT: Mantenimiento	Existe riesgo inminente: No
Ubicación y Observaciones: Localizado sobre todo en las zonas bajo vierteaguas

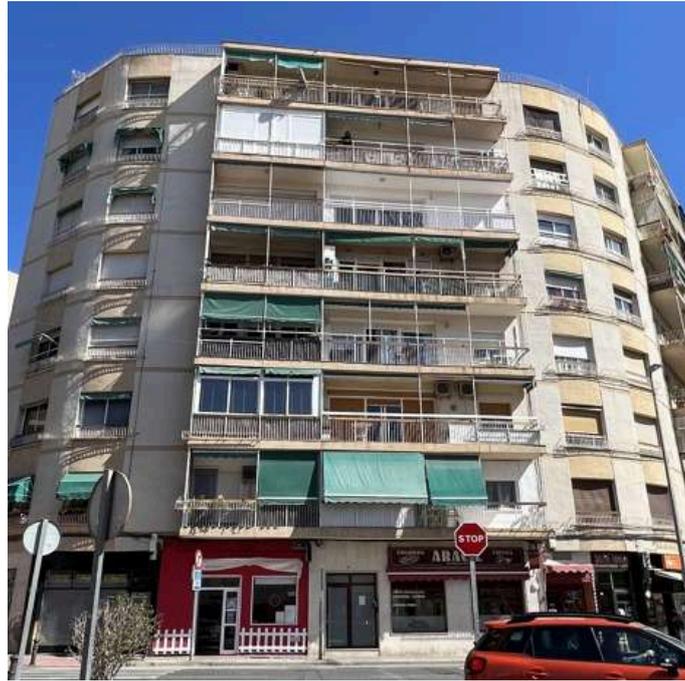
Lesión 7

Elemento Afectado: Acabado Exterior	Código Identificativo de la lesión: LS [FC] d_ens02
Grupo de lesión: Degradaciones y deficiencias	Subgrupo de lesión: Ensuciamiento físico
Localización: Paños ciegos bajo cambio de plano como ventanas, molduras, etc	
Síntomas: - "Chorretones limpios" sobre ensuciamiento por depósito, o "chorretones sucios" sobre paños limpios, producidos por lavado.	
Causa probable del daño: - Aparición de "chorretones" al concentrarse la escorrentía del agua de lluvia sin control en una serie de puntos de las fachadas, especialmente en cambios de plano sin goterón.	
ID-Importancia del daño: Despreciable	ED-Extensión del daño: Entre 0% y 25%
AP-Actuaciones y plazos: MNT: Mantenimiento	Existe riesgo inminente: No
Ubicación y Observaciones: Localizado sobre todo en las zonas bajo vierteaguas y remate superior del edificio

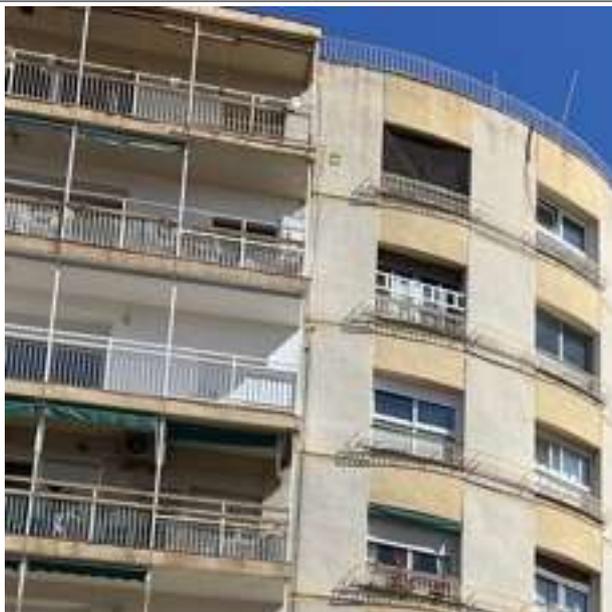
Lesión 8

Elemento Afectado: Acabado Exterior	Código Identificativo de la lesión: LS [FC] f_fis01
Grupo de lesión: Roturas y desprendimientos	Subgrupo de lesión: Fisuras
Localización: Zonas próximas al encuentro entre fachada y estructura, o entre soportes de distinto material. Pueden coincidir con LS [FC] f_gri05	
Síntomas: Fisuras lineales del acabado: - Según la discontinuidad del soporte.	
Causa probable del daño: - Movimientos diferenciales entre distintos soportes que rompen el acabado.	
ID-Importancia del daño: Despreciable	ED-Extensión del daño: Entre 0% y 25%
AP-Actuaciones y plazos: MNT: Mantenimiento	Existe riesgo inminente: No
Ubicación y Observaciones: Degradación debida al paso del tiempo, a contaminación y la falta de mantenimiento.

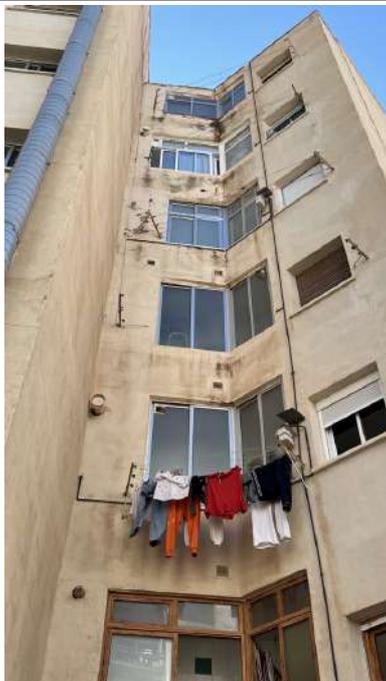
Lesión 1

Elemento Afectado: Carpintería	Código Identificativo de la lesión: LS [FC] d_oxi01
Grupo de lesión: Degradaciones y deficiencias	Subgrupo de lesión: Oxidación y corrosión
Localización: Elementos metálicos de cerrajería incluso ocultos, afectando principalmente a los de hierro y acero, aunque también puede afectar al aluminio	
Síntomas: - Herrumbre en hierro o acero y oxidación en aluminio. Posible formación de chorretes.	
Causa probable del daño: - Oxidación superficial general. En los de hierro y acero, hidroxidación posterior al humedecerse.	
ID-Importancia del daño: Bajo	ED-Extensión del daño: Entre 25% y 50%

Ubicación y Observaciones: Se concentra en las carpinterías originales.

Fachada_2/Carpinteria	Elementos metálicos de cerrajería incluso ocultos, afectando principalmente a los de hierro y acero, aunque también puede afectar al aluminio	- Herrumbre en hierro o acero y oxidación en aluminio. Posible formación de chorretes.	Se concentra en las carpinterías originales.
Fachada_2/Carpinteria	En cerrajería, alrededor de patillas de anclaje de rejas y barandillas.	- Manchas en el exterior. - Oxidación y posible corrosión.	Se concentra en las carpinterías originales.
Fachada_2/Carpinteria	Huecos de ventanas: - Vierteaguas - Jambas - Dintel	- Manchas. - Erosión física. - Desprendimientos. - Eflorescencias.	Se concentra en las carpinterías originales.

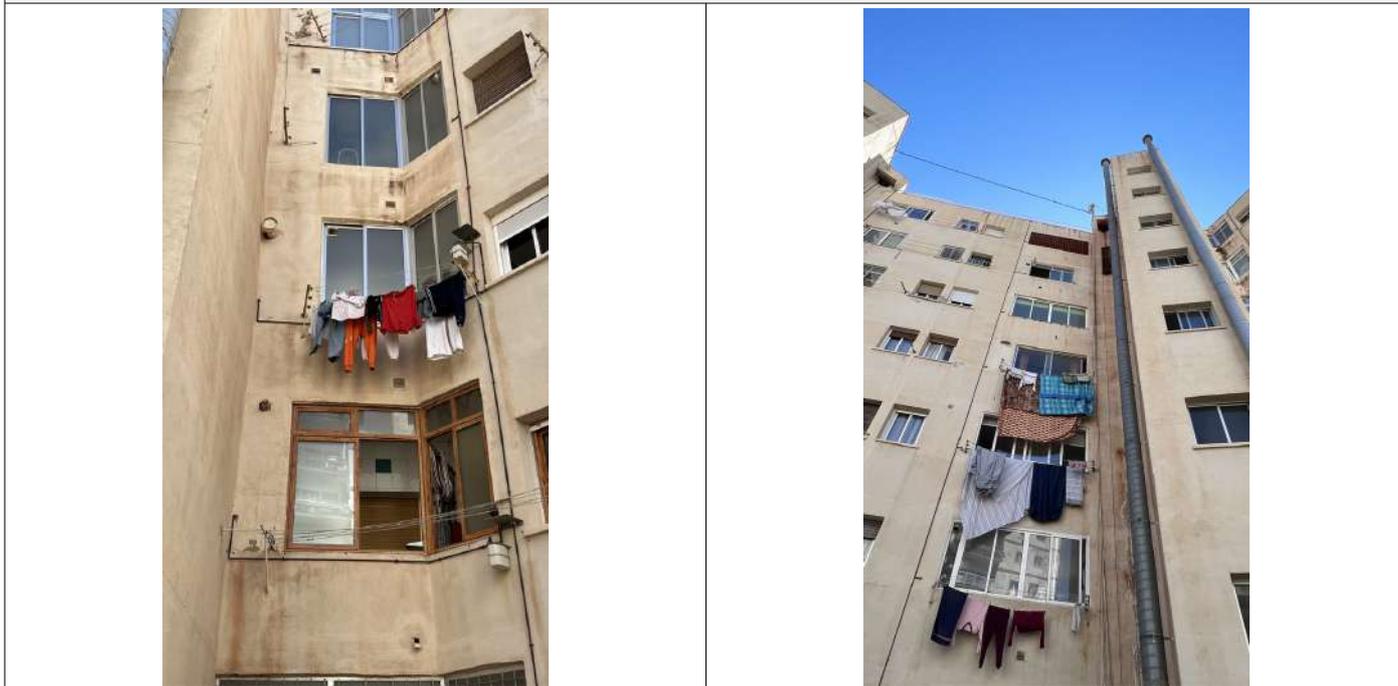
Lesión 2

Elemento Afectado: Carpintería	Código Identificativo de la lesión: LS [FC] h_fil05
--------------------------------	---

Causa probable del daño: Filtraciones en:
- Vierteaguas.
- Dintel.
Microcapilaridad en:
- Jambas.

ID-Importancia del daño: Bajo	ED-Extensión del daño: Entre 25% y 50%
-------------------------------	--

Ubicación y Observaciones: Se concentra en las carpinterías originales.

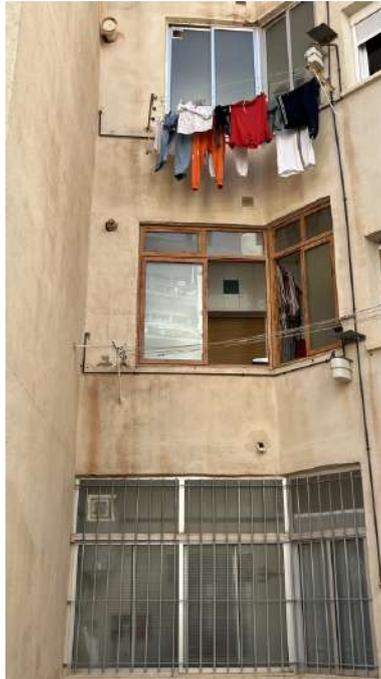
Lesión 3

Elemento Afectado: Carpintería	Código Identificativo de la lesión: LS [FC] h_fil08
Grupo de lesión: Humedad	Subgrupo de lesión: Filtración
Localización: En cerrajería, alrededor de patillas de anclaje de rejas y barandillas.	
Síntomas: - Manchas en el exterior. - Oxidación y posible corrosión.	
Causa probable del daño: - Filtración por la unión de las patillas al paño ciego.	
ID-Importancia del daño: Bajo	ED-Extensión del daño: Entre 25% y 50%
AP-Actuaciones y plazos: MNT: Mantenimiento	Existe riesgo inminente: No
Ubicación y Observaciones: Se concentra en las carpinterías originales.

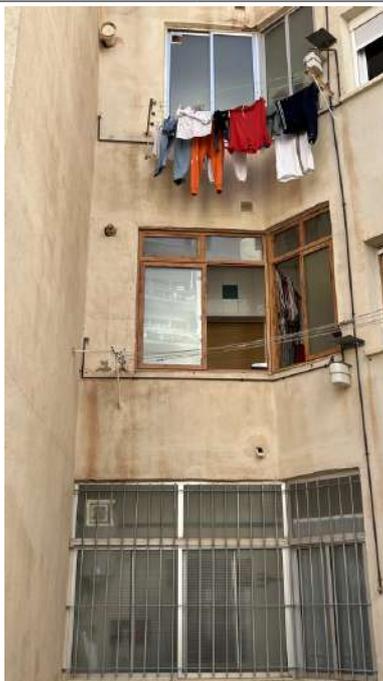
Lesión 4

Elemento Afectado: Elementos Singulares	Código Identificativo de la lesión: LS [FC] d_oxi01
Grupo de lesión: Degradaciones y deficiencias	Subgrupo de lesión: Oxidación y corrosión
Localización: Elementos metálicos, afectando principalmente a los de hierro y acero.	
Síntomas: - Oxidación, herrumbre.	
Causa probable del daño: - Oxidación superficial general. En los de hierro y acero, hidroxidación posterior al humedecerse.	
ID-Importancia del daño: Bajo	ED-Extensión del daño: Entre 25% y 50%
AP-Actuaciones y plazos: MNT: Mantenimiento	Existe riesgo inminente: No
Ubicación y Observaciones: Se concentran en tendederos y rejas

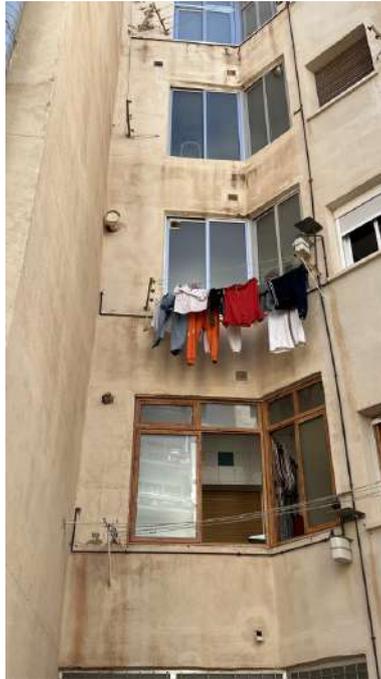
Lesión 5

Elemento Afectado: Elementos Singulares	Código Identificativo de la lesión: LS [FC] d_oxi02
Grupo de lesión: Degradaciones y deficiencias	Subgrupo de lesión: Oxidación y corrosión
Localización: Elementos metálicos, afectando principalmente a los de hierro y acero.	
Síntomas: - Corrosión con pérdida de sección. Posible formación de chorretes de óxido.	
Causa probable del daño: Formación de pila electroquímica por: - Oxidación previa.	
ID-Importancia del daño: Bajo	ED-Extensión del daño: Entre 25% y 50%
AP-Actuaciones y plazos: MNT: Mantenimiento	Existe riesgo inminente: No
Ubicación y Observaciones: Se concentran en tendederos y rejas

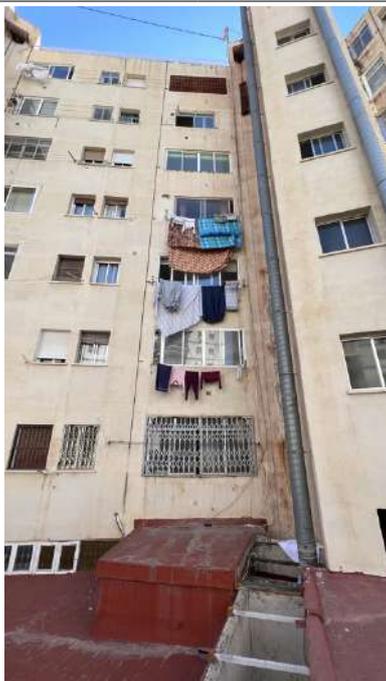
Lesión 6

Elemento Afectado: Acabado Exterior	Código Identificativo de la lesión: LS [FC] d_ens02
Grupo de lesión: Degradaciones y deficiencias	Subgrupo de lesión: Ensuciamiento físico
Localización: Paños ciegos bajo cambio de plano como ventanas, molduras, etc	
Síntomas: - "Chorretones limpios" sobre ensuciamiento por depósito, o "chorretones sucios" sobre paños limpios, producidos por lavado.	
Causa probable del daño: - Aparición de "chorretones" al concentrarse la escorrentía del agua de lluvia sin control en una serie de puntos de las fachadas, especialmente en cambios de plano sin goterón.	
ID-Importancia del daño: Bajo	ED-Extensión del daño: Entre 25% y 50%
AP-Actuaciones y plazos: MNT: Mantenimiento	Existe riesgo inminente: No
Ubicación y Observaciones: Extensión general en toda la fachada

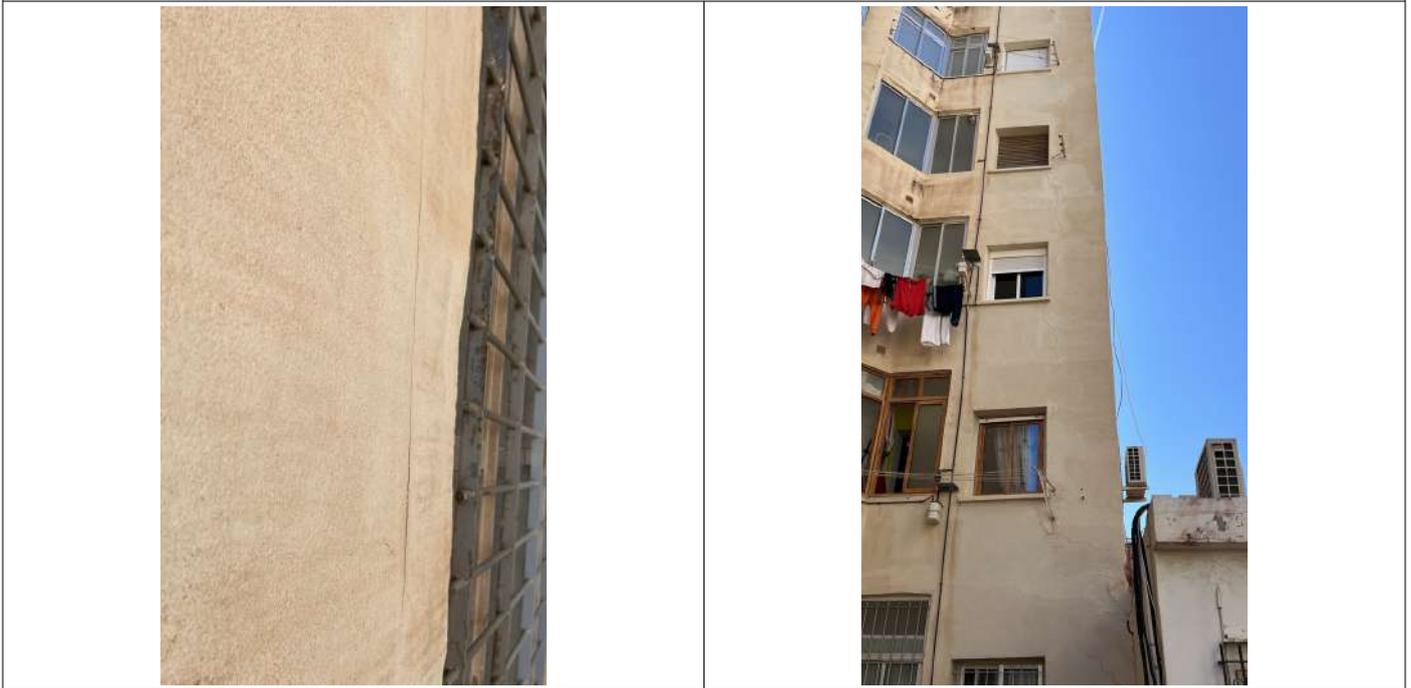
Lesión 7

Elemento Afectado: Acabado Exterior	Código Identificativo de la lesión: LS [FC] f_fis01
Grupo de lesión: Roturas y desprendimientos	Subgrupo de lesión: Fisuras
Localización: Zonas próximas al encuentro entre fachada y estructura, o entre soportes de distinto material. Pueden coincidir con LS [FC] f_gri05	
Síntomas: Fisuras lineales del acabado: - Verticales, próximas a pilares.	
Causa probable del daño: - Movimientos diferenciales entre distintos soportes que rompen el acabado.	
ID-Importancia del daño: Moderado	ED-Extensión del daño: Entre 0% y 25%
AP-Actuaciones y plazos: INTm: Intervención a medio plazo	Existe riesgo inminente: No
Ubicación y Observaciones: Fisuras lineales zona galería piso tercero

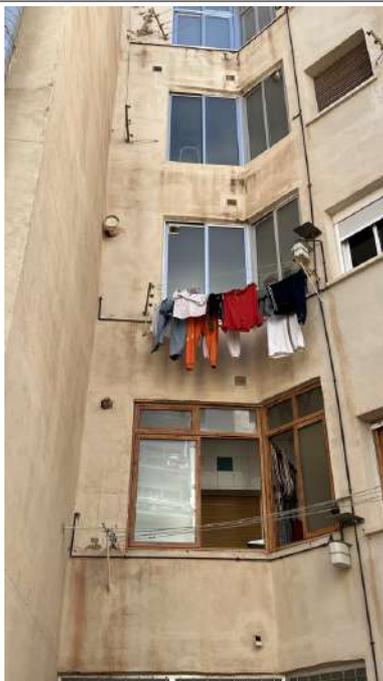
Lesión 8

Elemento Afectado: Acabado Exterior	Código Identificativo de la lesión: LS [FC] f_fis03
Grupo de lesión: Roturas y desprendimientos	Subgrupo de lesión: Fisuras
Localización: Paños ciegos en general.	
Síntomas: - Fisuración "en mapa" o "afogado" de acabados continuos.	
Causa probable del daño: - Retracción hidráulica de morteros excesivamente ricos o mal curados.	
ID-Importancia del daño: Bajo	ED-Extensión del daño: Entre 0% y 25%
AP-Actuaciones y plazos: MNT: Mantenimiento	Existe riesgo inminente: No
Ubicación y Observaciones: Extensión general en toda la fachada

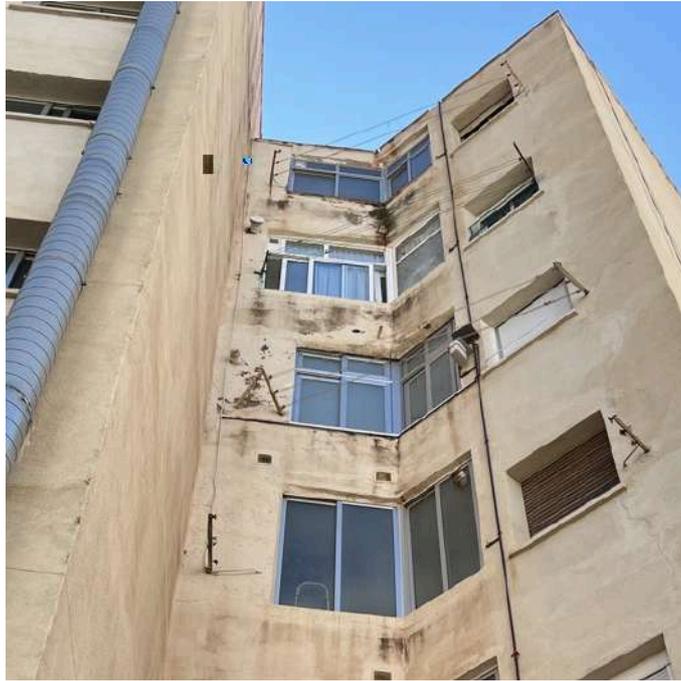
Lesión 9

Elemento Afectado: Acabado Exterior	Código Identificativo de la lesión: LS [FC]* d_ens24
Grupo de lesión: Degradaciones y deficiencias	Subgrupo de lesión: Ensuciamiento físico
Localización: Ente las plantas 3, 4, 5 y 6.	
Síntomas: Manchas de moho en la superficie exterior de la fachada de distribución irregular con mayor presencia en las plantas 5 y 6.	
Causa probable del daño: Existencia de humedad interior en la zona de galería de estas plantas.	
ID-Importancia del daño: Moderado	ED-Extensión del daño: Entre 50% y 75%
AP-Actuaciones y plazos: INTm: Intervención a medio plazo	Existe riesgo inminente: No
Ubicación y Observaciones: Se concentran en las tres últimas plantas en la zona de la galería

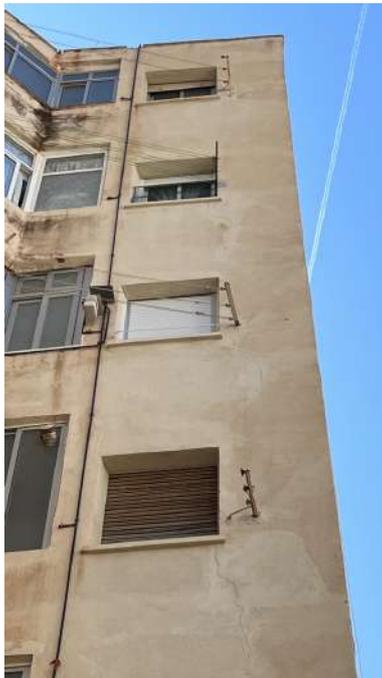
Lesión 10

Elemento Afectado: Soporte	Código Identificativo de la lesión: LS [FC] f_gri01
Grupo de lesión: Roturas y Desprendimientos	Subgrupo de lesión: Grietas
Localización: Zonas próximas al encuentro entre fachada y estructura	
Síntomas: Roturas lineales en: - En arco de descarga, sobre estructuras horizontales.	
Causa probable del daño: - Movimientos de la estructura, de tipo elástico, que al estar excesivamente unida a la fachada le introduce tracciones y esfuerzos cortantes que la rompen.	
ID-Importancia del daño: Moderado	ED-Extensión del daño: Entre 0% y 25%
AP-Actuaciones y plazos: INTm: Intervención a medio plazo	Existe riesgo inminente: No
Ubicación y Observaciones: Zona medianera trasera, parte galerías. Parece estable.

Elemento:	Localización:	Síntomas:	Ubicación y Observaciones:
Fachada_2/Soporte	Zonas próximas al encuentro entre fachada y estructura	Roturas lineales en: - En arco de descarga, sobre estructuras horizontales.	Zona medianera trasera, parte galerías. Parece estable.
Fachada_2/Soporte	Esquinas y paños ciegos	- Roturas verticales siguiendo los encuentros deficientes.	Zona medianera trasera, parte galerías. Parece estable.
Fachada_2/Acabado Exterior	Zonas próximas al encuentro entre fachada y estructura, o entre soportes de distinto material. Pueden coincidir con LS [FC] f_gri05	Fisuras lineales del acabado: - Verticales, próximas a pilares.	Fisuras lineales zona galería piso tercero
Fachada_2/Acabado Exterior	Ente las plantas 3, 4, 5 y 6.	Manchas de moho en la superficie exterior de la fachada de distribución irregular con mayor presencia en las plantas 5 y 6.	Se concentran en la tres últimas plantas en la zona de la galería

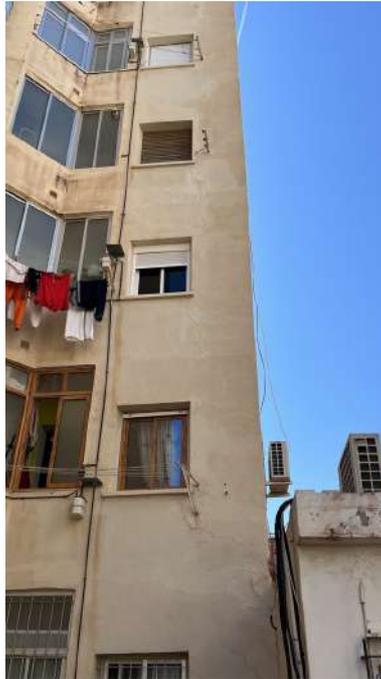
Lesión 11

Elemento Afectado: Soporte	Código Identificativo de la lesión: LS [FC] f_gri04
Grupo de lesión: Roturas y Desprendimientos	Subgrupo de lesión: Grietas
Localización: Esquinas y paños ciegos	
Síntomas: - Roturas verticales siguiendo los encuentros deficientes.	
Causa probable del daño: - Deficiencia de traba en las fachadas de fábrica, en uniones entre paños de distinta épocas o en esquinas con ángulo distinto a 90°, en los que repercute también los posibles movimientos de los edificios.	
ID-Importancia del daño: Moderado	ED-Extensión del daño: Entre 0% y 25%
AP-Actuaciones y plazos: INTm: Intervención a medio plazo	Existe riesgo inminente: No
Ubicación y Observaciones: Zona medianera trasera, parte galerías. Parece estable.

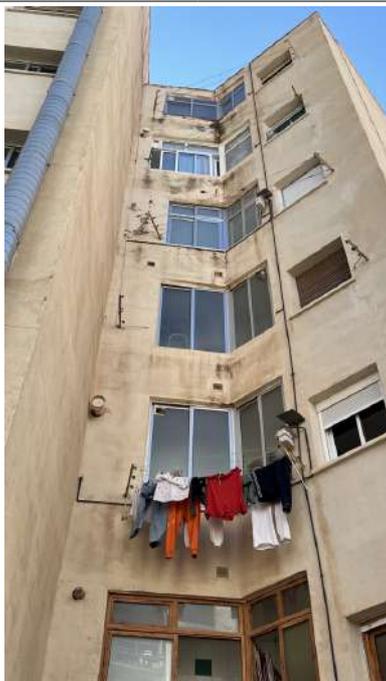
Lesión 12

Elemento Afectado: Soporte	Código Identificativo de la lesión: LS [FC] h_con02
Grupo de lesión: Humedad	Subgrupo de lesión: Condensaciones
Localización: Cara exterior del soporte	
Síntomas: - Manchas de humedad y ensuciamiento.	
Causa probable del daño: Condensación superficial exterior debida a: - Ambiente exterior húmedo y frío. - Humedad exterior alta que condensa en contacto con pared exterior fría.	
ID-Importancia del daño: Bajo	ED-Extensión del daño: Entre 25% y 50%
AP-Actuaciones y plazos: MNT: Mantenimiento	Existe riesgo inminente: No
Ubicación y Observaciones: Se centra principalmente en la zona de galería de las tres últimas plantas

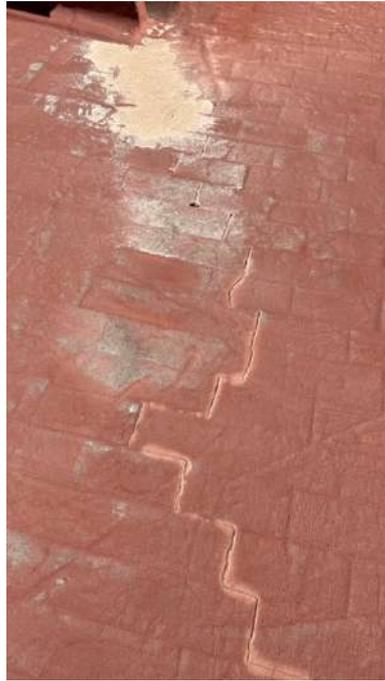
Lesión 1

Elemento Afectado: Material Cobertura	Código Identificativo de la lesión: LS [QB] f_fis03
Grupo de lesión: Roturas y Desprendimientos	Subgrupo de lesión: Fisuras
Localización: Solados cubiertas planas y tejas de cubiertas inclinadas.	
Síntomas: - Fisuras diversas.	
Causa probable del daño: - Golpes e impactos.	
ID-Importancia del daño: Bajo	ED-Extensión del daño: Entre 0% y 25%
AP-Actuaciones y plazos: MNT: Mantenimiento	Existe riesgo inminente: No
Ubicación y Observaciones: Zona cercana a un desagüe.

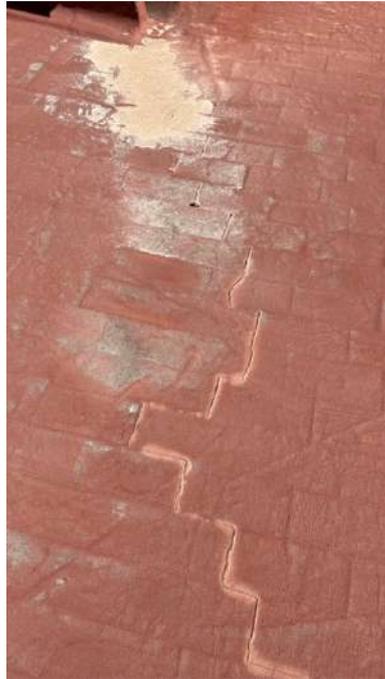
Lesión 2

Elemento Afectado: Elementos singulares	Código Identificativo de la lesión: LS [QB]* f_otr91
Grupo de lesión: Roturas y Desprendimientos	Subgrupo de lesión: Otros
Localización: Encuentro de la cubierta con el desagüe.	
Síntomas: Agrietamiento de la pintura bituminosa dibujando el despiece de la protección de rasilla cerámica.	
Causa probable del daño: Ciclos de subida y bajada de temperatura. Dilatación de la base.	
ID-Importancia del daño: Bajo	ED-Extensión del daño: Entre 0% y 25%
AP-Actuaciones y plazos: MNT: Mantenimiento	Existe riesgo inminente: No
Ubicación y Observaciones: Zona cercana al desagüe

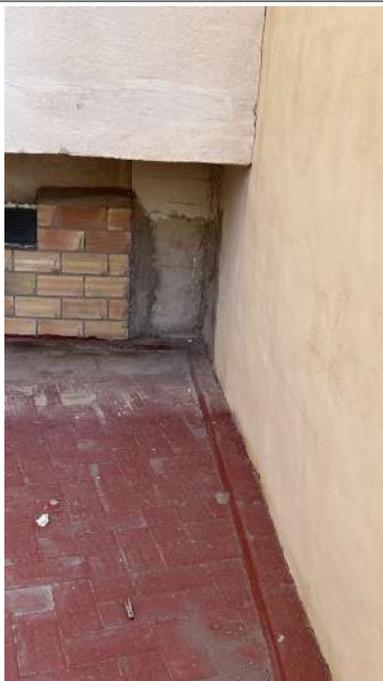
Lesión 1

Elemento Afectado: Material Cobertura	Código Identificativo de la lesión: LS [QB]* f_otr92
Grupo de lesión: Degradaciones y deficiencias	Subgrupo de lesión: Otros
Localización: En zonas protegidas y rincones.	
Síntomas: Degradación del soporte, manchas y pudrición.	
Causa probable del daño: Presencia de excrementos de gatos y palomas, restos de nidos.	
ID-Importancia del daño: Bajo	ED-Extensión del daño: Entre 25% y 50%
AP-Actuaciones y plazos: MNT: Mantenimiento	Existe riesgo inminente: No
Ubicación y Observaciones: Zona protegidas bajo voladizos

Elemento:	Localización:	Síntomas:	Ubicación y Observaciones:
Cubierta_1/Material Cobertura	Solados cubiertas planas y tejas de cubiertas inclinadas.	- Fisuras diversas.	Zona cercana a un desagüe.
Cubierta_2/Material Cobertura	En zonas protegidas y rincones.	Degradación del soporte, manchas y pudrición.	Zona protegidas bajo voladizos
Cubierta_1/Elementos singulares	Encuentro de la cubierta con el desagüe.	Agrietamiento de la pintura bituminosa dibujando el despiece de la protección de rasilla cerámica.	Zona cercana al desagüe

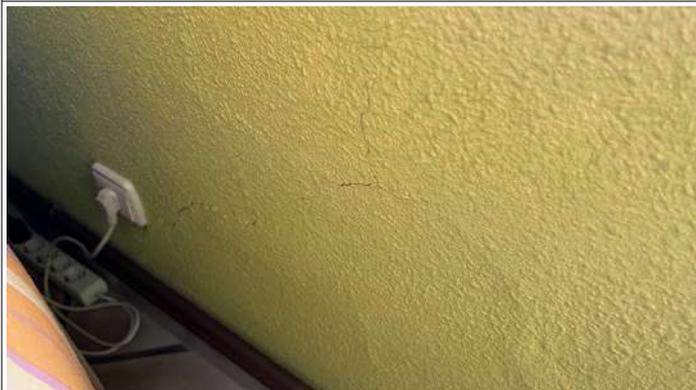
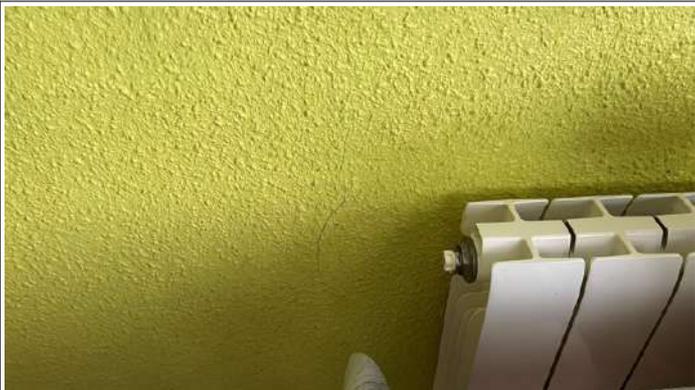
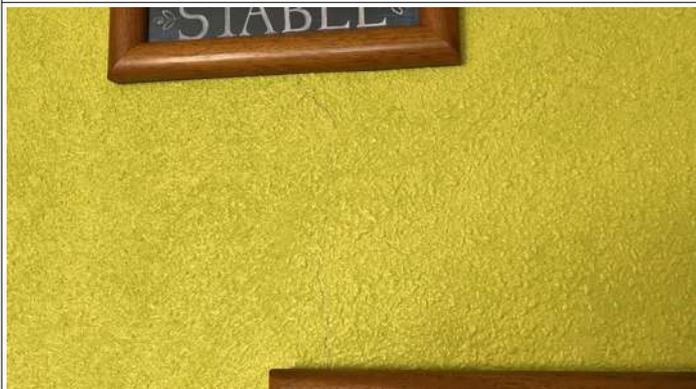
Elemento Afectado: Tabiques, paredes y sus acabados	Código Identificativo de la lesión: LS [PV] f_gri01	
Grupo de lesión: Roturas y Desprendimientos	Subgrupo de lesión: Grietas	
Localización: Tabiques y muros interiores		
Síntomas: Grietas con diversas geometrías: - Verticales.		
Causa probable del daño: Afección al material soporte del paramento (muro o tabique) por acciones/ deformaciones estructurales y otras: - Asientos y flechas.		
ID-Importancia del daño: Bajo	ED-Extensión del daño: Entre 25% y 50%	
AP-Actuaciones y plazos: INTm: Intervención a medio plazo	Existe riesgo inminente: No	
Ubicación y Observaciones: Se detectan la presencia de fisuras en varias zonas de la tabiquería de esta vivienda recientemente reformada por la propiedad. Se desconoce la causa de las mismas y se insta la que se realice un seguimiento de las mismas.

Elemento:	Localización:	Síntomas:	Ubicación y Observaciones:
PV_1/Tabiques, paredes y sus acabados	Tabiques y muros interiores	Grietas con diversas geometrías: - Verticales.	Se detectan la presencia de fisuras en varias zonas de la tabiquería de esta vivienda recientemente reformada por la propiedad. Se desconoce la causa de las mismas y se insta la que se realice un seguimiento de las mismas.

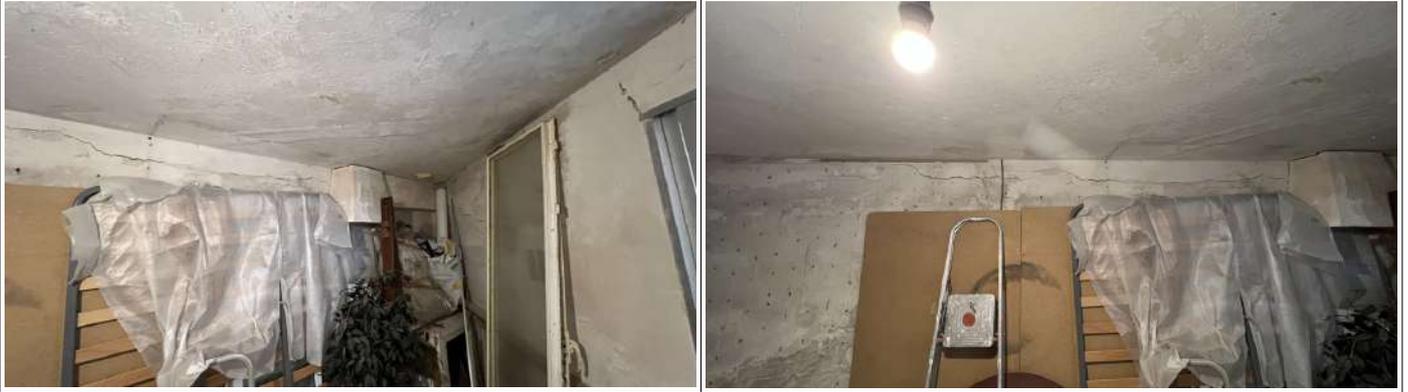
Tipo/Material: Se desconoce / Otro		¿Presenta lesiones?: Sí
Ubicación: Antigua vivienda del portero		
Lesión 1	Código Identificativo de la lesión: LS [TC] d_oxi01	
Grupo de lesión: Degradaciones y deficiencias	Subgrupo de lesión: Oxidación y corrosión	
Localización: En cualquier cimiento o contención		
Síntomas: - Corrosión de las armaduras.		
Causa probable del daño: - Oxidación y corrosión por presencia de humedad y sales.		
ID-Importancia del daño: Bajo	ED-Extensión del daño: Entre 0% y 25%	
AP-Actuaciones y plazos: MNT: Mantenimiento	Existe riesgo inminente: No	
Ubicación y Observaciones: Se encuentra en la antigua vivienda del portero

Elemento:	Localización:	Síntomas:	Ubicación y Observaciones:
Cimentación directa/Se desconoce / Otro/Terreno y cimientos/Cimientos/ contenciones	En cualquier cimiento o contención	- Corrosión de las armaduras.	Se encuentra en la antigua vivienda del portero

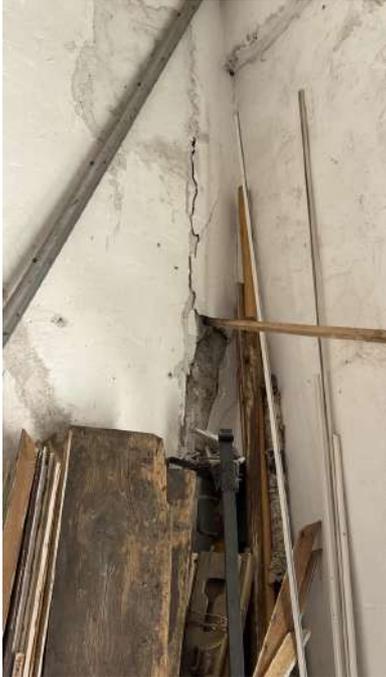
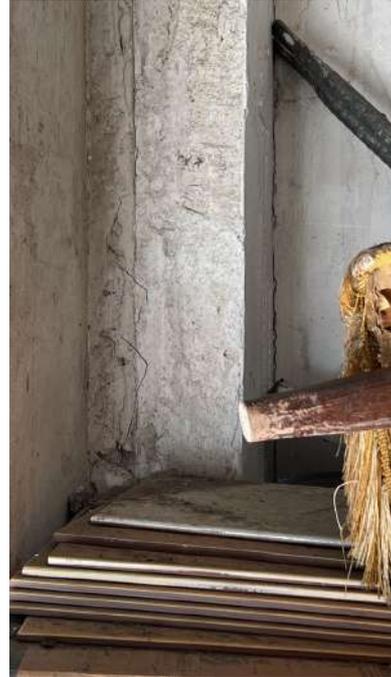
Tipo/Material: Hormigón armado		¿Presenta lesiones?: Sí
Ubicación: Planta baja local vacío en medianera con la calle castro de la paz		
Lesión 1		Código Identificativo de la lesión: LS [EH] d_oxi02
Grupo de lesión: Degradaciones y deficiencias		Subgrupo de lesión: Oxidación y corrosión
Localización: Elementos exteriores, especialmente en zonas de acumulación o escorrentía de aguas o de presencia de humedad. Elementos interiores en zonas húmedas por su propia función o por fallos de la impermeabilización o las instalaciones de suministro o evacuación de agua. Muros y pilares en sótanos o semisótanos por fallo en el drenaje y/o impermeabilización.		
Síntomas: - Fisuras coincidiendo con las armaduras.		
Causa probable del daño: Oxidación y corrosión originada por la presencia de humedad en hormigones, especialmente los carbonatados, o en presencia de sales (ambiente marino, sales de deshielo). - Las fisuras son debidas al mayor volumen de los óxidos respecto al material original, lo que provoca un empuje hacia afuera de la capa de recubrimiento.

ID-Importancia del daño: Bajo	ED-Extensión del daño: Entre 0% y 25%	
AP-Actuaciones y plazos: INTm: Intervención a medio plazo		Existe riesgo inminente: No
Ubicación y Observaciones: Local vacío en medianera con la calle cristo de la paz

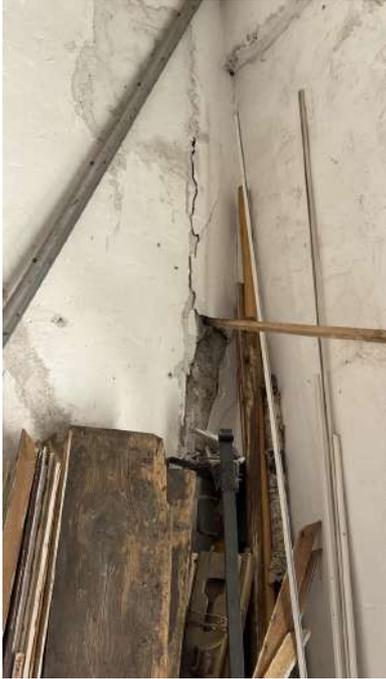
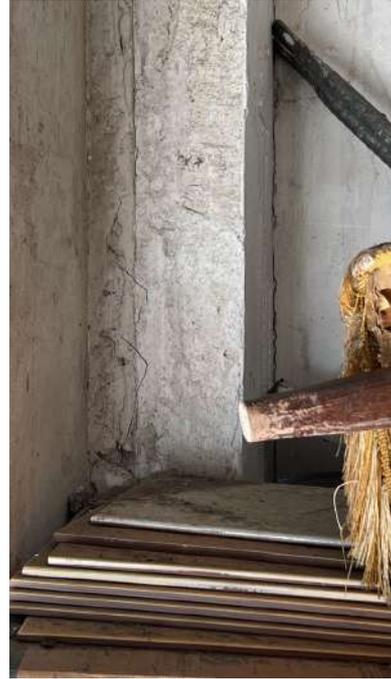
Lesión 2

Código Identificativo de la lesión: LS [EH] d_oxi01

Causa probable del daño: Oxidación y corrosión originada por la presencia de humedad en hormigones, especialmente los carbonatados, o en presencia de sales (ambiente marino, sales de deshielo).

ID-Importancia del daño: Bajo

ED-Extensión del daño: Entre 25% y 50%

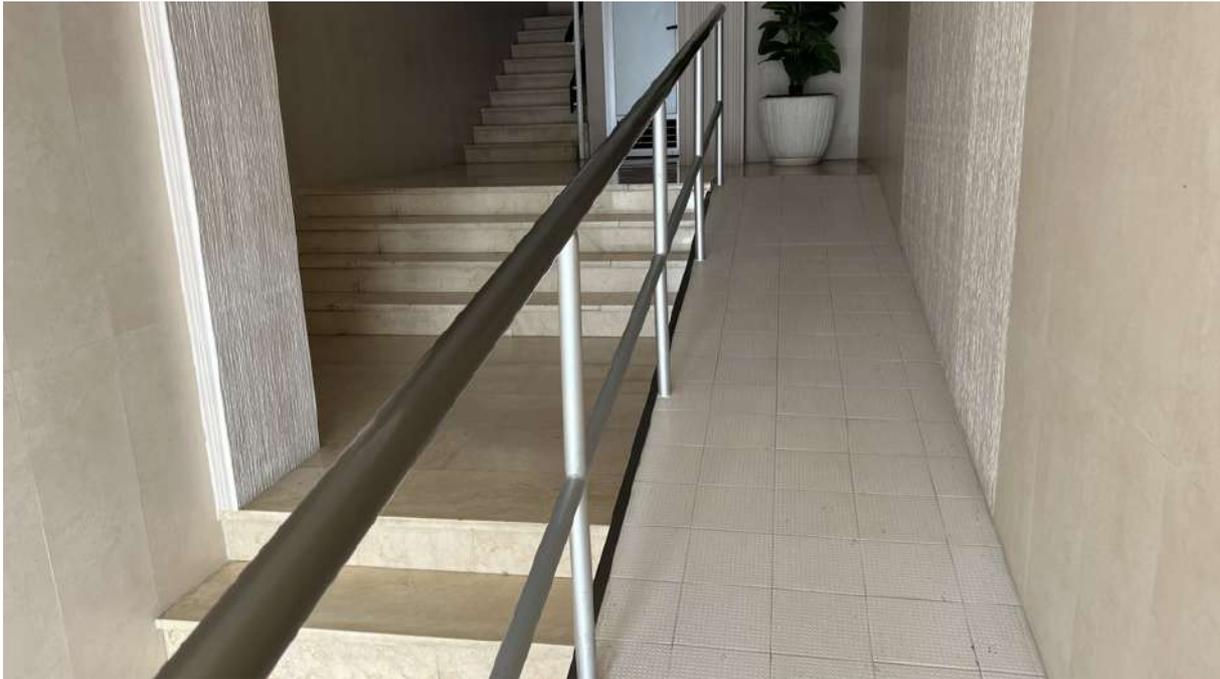
Desnivel desde la calle hasta la cota de acceso al ascensor o, en su defecto, al arranque de la escalera (cm): 1. 22

Se salva con: Un peldaño de acceso al zaguán desde la calle y seis peldaños divididos en dos tramos. La rampa existente tiene una pendiente del 20, 4%

Observaciones: Cabe la posibilidad de estudiar el cambio de parada del ascensor en el zaguán para que descargue a la altura de planta baja. Aún así habría que adaptar el acceso desde la calle ya que el peldaño no cumple accesibilidad.
