Edificio:

CL/ HERMANOS QUINTERO , 23 - OD / OS - 02002 ALBACETE (ALBACETE)

DATOS GENERALES DEL EDIFICIO

PARTE I: ESTADO DE CONSERVACIÓN

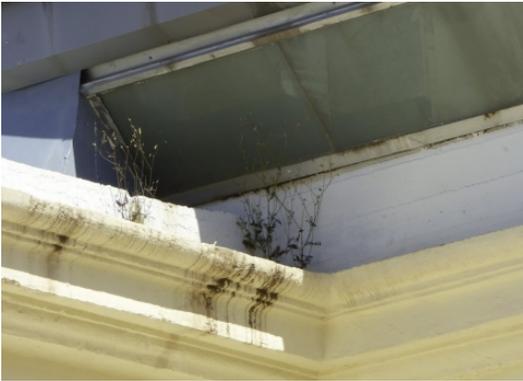
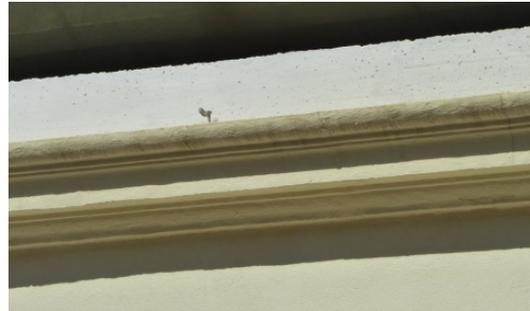
Deficiencia: **Manchas en fachadas exteriores**

Localización: En molduras de frentes de cornisa de fachadas exteriores

Descripción: Presencia de manchas en frentes de cornisa de fachadas exteriores por evacuación no prevista de agua de lluvia de superficies con suciedad a través de ellas en varios puntos de la fachada del edificio

Observaciones: Se considera que esta deficiencia, NO afecta al estado de conservación del edificio.

MEDIDA RECOMENDADA: 1_Eliminación de mancha en su caso, lijado y pintado con pintura especial para exteriores.

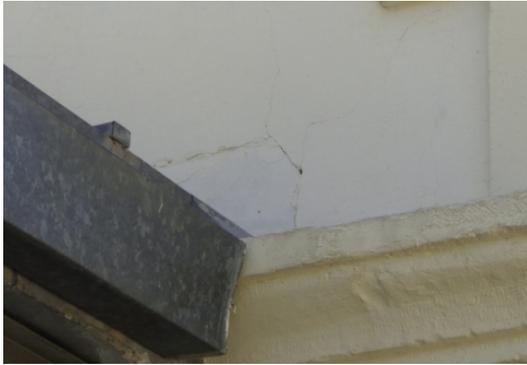
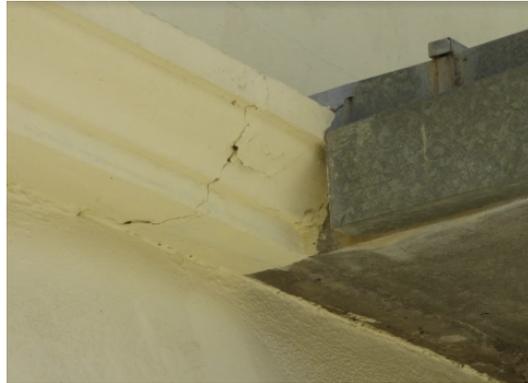
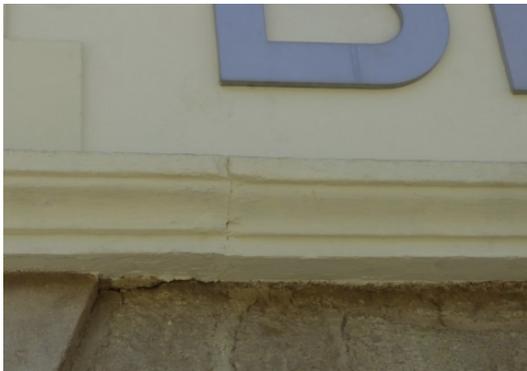
Deficiencia: Fisuras y/o grietas en revoco de las fachadas exteriores

Localización: Puntualmente en diversas zonas de la fachada del edificio

Descripción: Presencia de fisuras en revestimiento continuo de fachada

Observaciones: Se considera que esta deficiencia, NO afecta al estado de conservación del edificio.

MEDIDA RECOMENDADA: 1_Reparación mediante masilla elástica, pintado y observancia de la evolución de la zona.

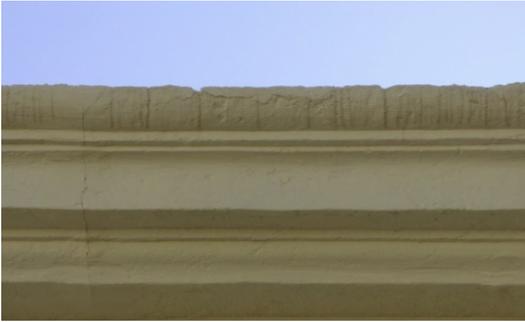
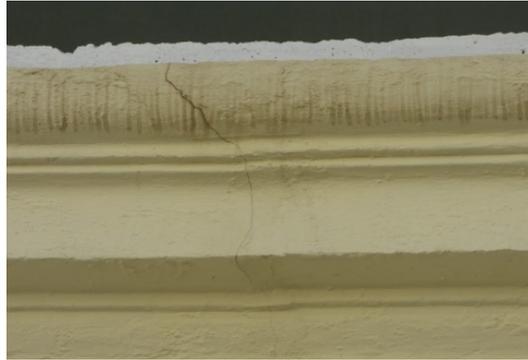
Deficiencia: Mal estado y/o riesgo de desprendimiento de Elementos de fachada como: aleros, cornisas, voladizos, miradores, etc.

Localización: En varios puntos de cornisa de remate superior de fachada exterior

Descripción: Existencia de pequeños elementos de fachada decorativos que forman parte de la cornisa que presentan riesgo de desprendimiento según las grietas y/o fisuras que se aprecian, si bien, se considera que por el pequeño tamaño de estos, la altura de caída y la geometría inclinada de la fachada, el riesgo de que pueda ocasionar daños personales es mínimo.

Observaciones: Se considera que esta deficiencia, NO afecta al estado de conservación del edificio.

MEDIDA RECOMENDADA: 1_Comprobación de cornisas para eliminación de elementos con estabilidad insuficiente. 2_Reparación de las zonas faltantes.

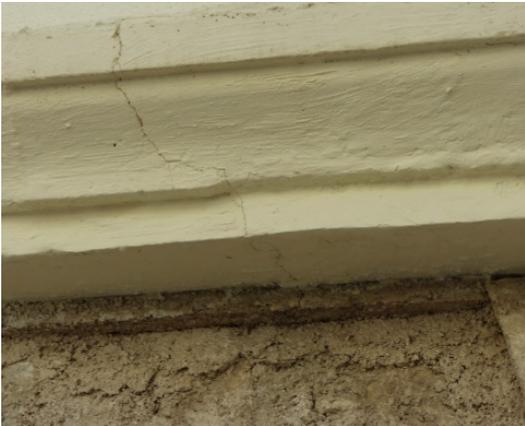
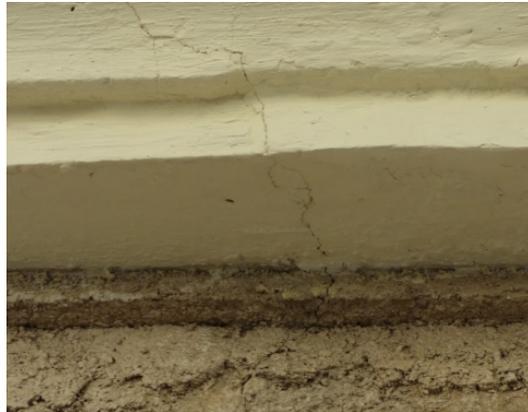
Deficiencia: Fisuras y/o grietas en los cerramientos de las fachadas exteriores

Localización: Puntualmente en algunas zonas de la fachada

Descripción: Presencia de fisuras y/o grietas en los cerramientos de las fachadas exteriores con continuidad entre diferentes revestimientos y/o acabados de fachada

Observaciones: Se considera que esta deficiencia, NO afecta al estado de conservación del edificio.

MEDIDA RECOMENDADA: 1_Reparación mediante masilla elástica, pintado y observancia de la evolución de la zona.

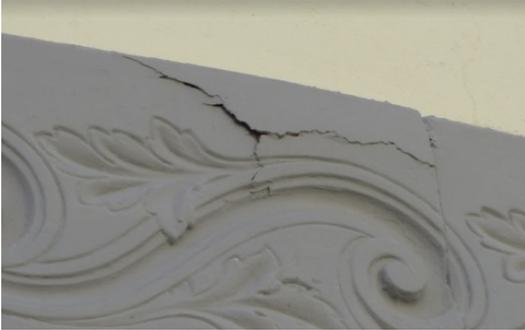
Deficiencia: Mal estado y/o riesgo de desprendimiento de Elementos de fachada como: aleros, cornisas, voladizos, miradores, etc.

Localización: En remate superior de fachada de basamento del cuerpo circular del edificio

Descripción: Presencia de grietas en zona localizada de remate superior de fachada de basamento con cierto riesgo de desprendimiento

Observaciones: Se considera que esta deficiencia, afecta al estado de conservación y seguridad del edificio.

MEDIDA RECOMENDADA: 1_Eliminación de elementos con insuficiente estabilidad 2_ Reparación y observancia de la evolución de la zona.

PLAZO DE EJECUCIÓN: 12 meses

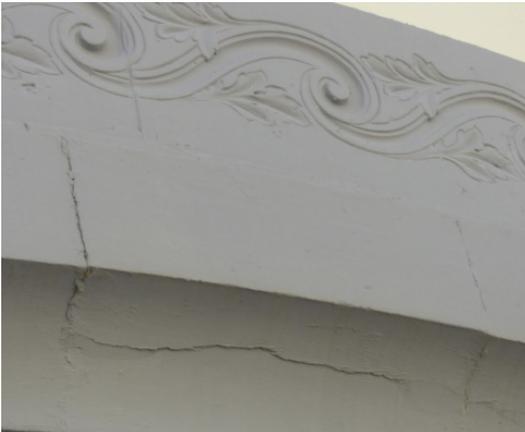
Deficiencia: Fisuras y/o grietas en revoco de las fachadas exteriores

Localización: En zona localizada de remate superior de fachada de basamento de cuerpo cilíndrico del edificio

Descripción: Presencia de fisuras en zona localizada de remate superior de fachada de basamento

Observaciones: Se considera que esta deficiencia, NO afecta al estado de conservación del edificio.

MEDIDA RECOMENDADA: 1_Reparación mediante masilla elástica, pintado y observancia de la evolución de la zona.

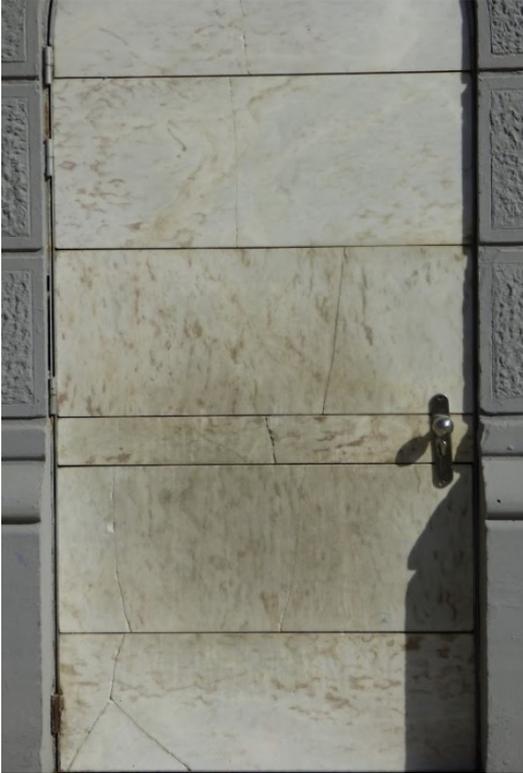
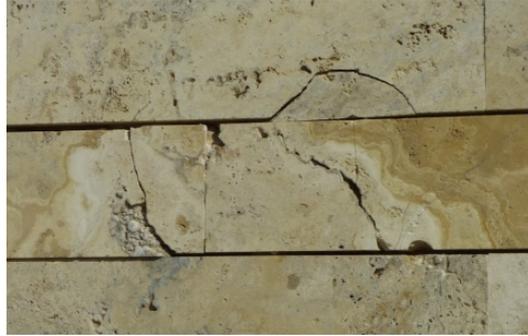
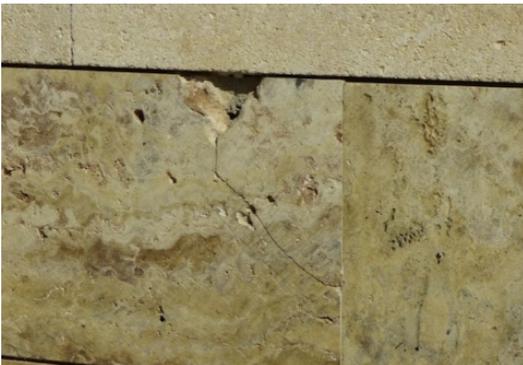
Deficiencia: Degradación de los paneles, placas y elementos prefabricados de cerramiento en fachadas

Localización: En varias zonas de aplacado de piedra de fachada de cuerpo no original del edificio de planta baja

Descripción: Presencia de piezas con roturas de diversa envergadura en acabado de piedra de fachada ventilada en zonas de planta baja del edificio

Observaciones: Se considera que esta deficiencia, NO afecta al estado de conservación del edificio.

MEDIDA RECOMENDADA: 1_Sustitución de las piezas afectadas o reparación mediante masilla elástica y pintado, en los casos más leves.

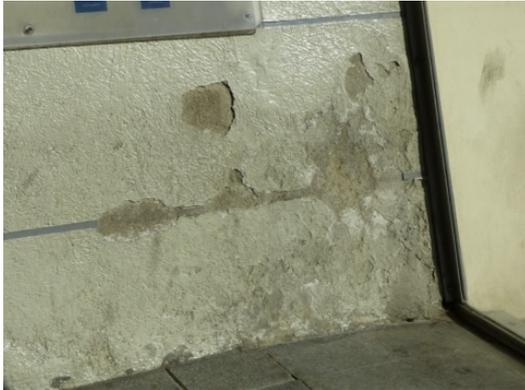
Deficiencia: Humedades de capilaridad en los muros de cerramiento

Localización: En base de muro de zona interior de edificio cercana a exterior y correspondiente a la entrada del edificio

Descripción: Presencia de patologías en acabados por humedades en base de muros de zona interior de edificio probablemente por capilaridad

Observaciones: Se considera que esta deficiencia, NO afecta al estado de conservación del edificio.

MEDIDA RECOMENDADA: 1_Eliminación mediante raspado o lijado de zonas afectadas y pintado con pintura especial anti humedad y moho.

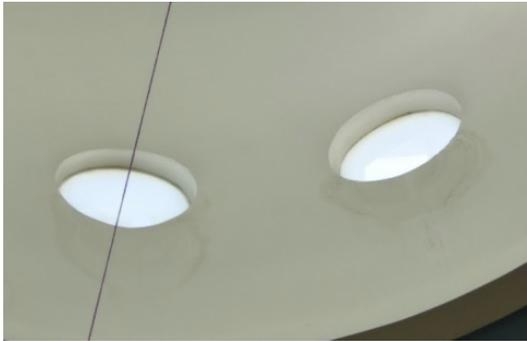
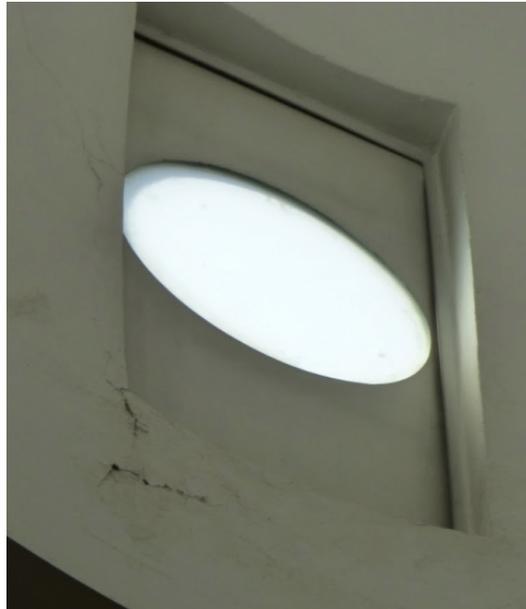
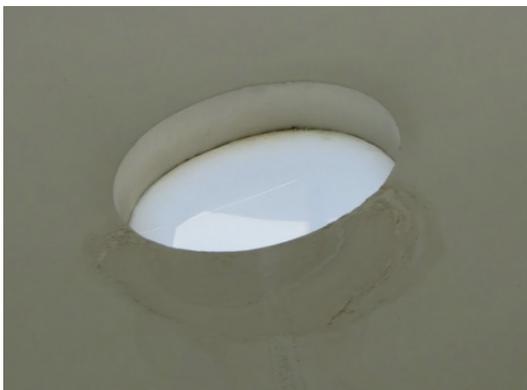
Deficiencia: Humedades por filtraciones en los muros de cerramiento, carpinterías y encuentros

Localización: En huecos circulares cercanos a cubierta de cuerpo cilíndrico del edificio

Descripción: Presencia de manchas y grietas por humedades en cara interior de cerramientos por filtraciones de huecos

Observaciones: Se considera que esta deficiencia, NO afecta al estado de conservación del edificio.

MEDIDA RECOMENDADA: 1_Revisión de estado de elementos de huecos y encuentros con cerramientos y sellado. 2_Eliminación de manchas y zonas afectadas, lijado y pintado con pintura especial anti humedad y moho.

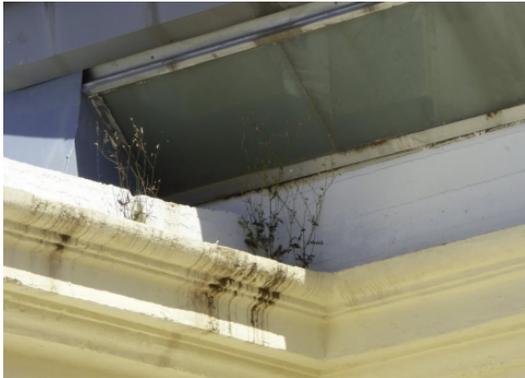
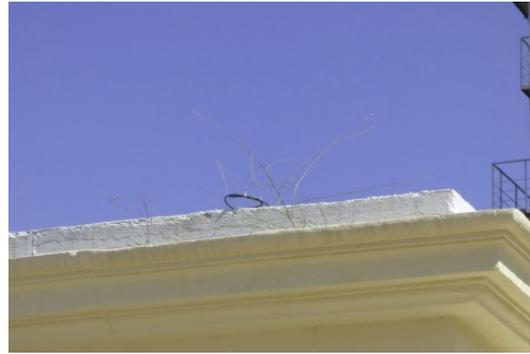
Deficiencia: Presencia de vegetación y/o de microorganismos (moho, musgo, bacterias ...) en azoteas

Localización: En varios puntos localizados del perímetro exterior

Descripción: Presencia de vegetación en repisas horizontales de elementos de cornisa del edificio

Observaciones: Se considera que esta deficiencia, NO afecta al estado de conservación del edificio.

MEDIDA RECOMENDADA: 1_Eliminación de vegetación y/o microorganismos, lijado y pintado con pintura especial para exteriores.

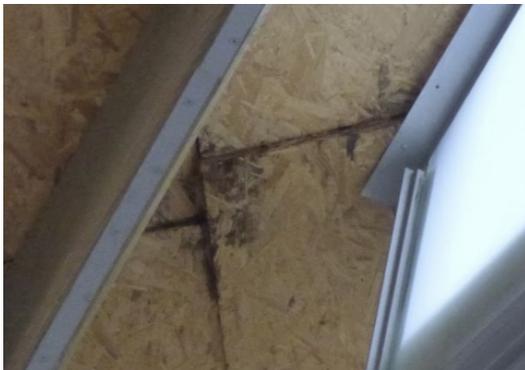
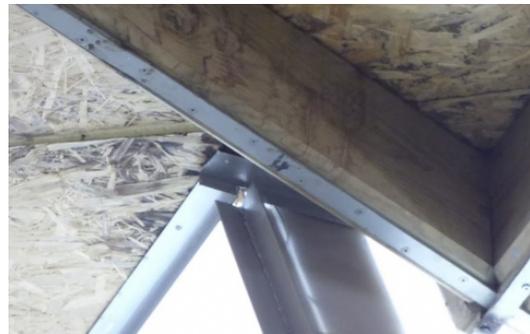
Deficiencia: Manifestación de filtraciones y/o goteras derivadas de la cubierta

Localización: En cubierta de cuerpo correspondiente al antiguo depósito rectangular

Descripción: Manifestación de manchas de posibles humedades antiguas en falso techo de cubierta cercanas al lucernario existente.

Observaciones: Se considera que esta deficiencia, NO afecta al estado de conservación del edificio.

MEDIDA RECOMENDADA: 1_Revisión de cubierta y encuentros de elementos y reparación en su caso.
