# IEEV **INFORME DE EVALUACIÓN DEL EDIFICIO DE VIVIENDAS COMUNITAT VALENCIANA**

<b>EDIFICIO:</b>	CAPITAN JUAN MARTIN 34
<b>REFERENCIA CATASTRAL:</b>	4032609YH2535S
<b>MUNICIPIO:</b>	Sant Joan d'Alacant
<b>PROVINCIA:</b>	Alicante/Alacant
<b>PERSONAL REDACTOR:</b>	FRANCISCO RODRIGUEZ NAVARRO
<b>FECHA INSPECCIÓN:</b>	11/09/2023
<b>FECHA REDACCIÓN:</b>	02/10/2023
<b>TIPO DE INFORME:</b>	Referencia catastral completa

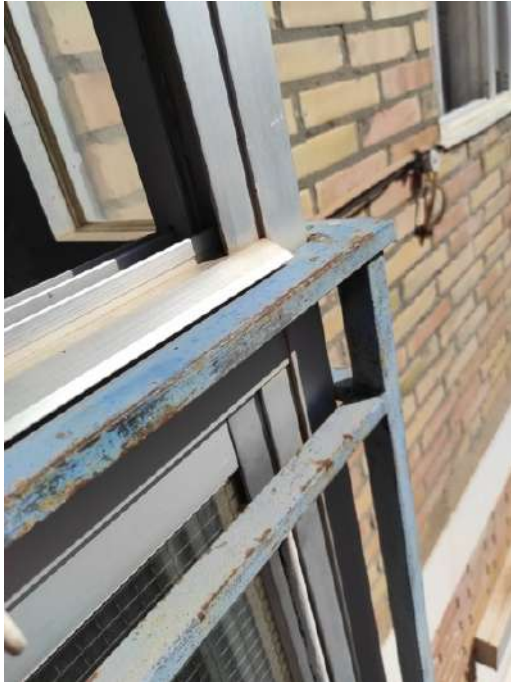
**Lesión 1**

Elemento Afectado: Elementos Singulares	Código Identificativo de la lesión: LS [FC] d_oxi01
Grupo de lesión: Degradaciones y deficiencias	Subgrupo de lesión: Oxidación y corrosión
Localización: Elementos metálicos, afectando principalmente a los de hierro y acero.	
Síntomas: - Oxidación, herrumbre.	
Causa probable del daño: - Oxidación superficial general. En los de hierro y acero, hidroxidación posterior al humedecerse.

ID-Importancia del daño: Moderado	ED-Extensión del daño: Entre 75% y 100%
AP-Actuaciones y plazos: INTm: Intervención a medio plazo	Existe riesgo inminente: No
Ubicación y Observaciones: Barandillas metálicas	
<b>Imágenes de la lesión:</b>

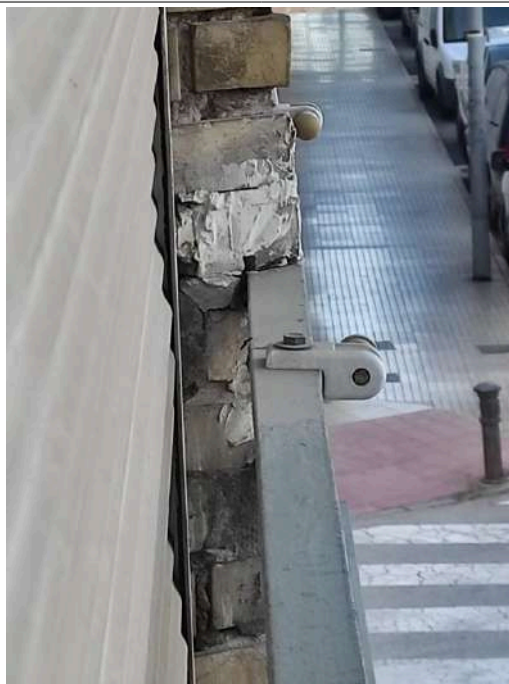
**Lesión 2**

Elemento Afectado: Elementos Singulares	Código Identificativo de la lesión: LS [FC]* f_otr75
Grupo de lesión: Degradaciones y deficiencias	Subgrupo de lesión: Otros
Localización: Barandillas metálicas.	
Síntomas: Cimbreo excesivo.	
Causa probable del daño: Anclajes deficientes.	
ID-Importancia del daño: Moderado	ED-Extensión del daño: Entre 25% y 50%
AP-Actuaciones y plazos: INTm: Intervención a medio plazo	Existe riesgo inminente: No
Ubicación y Observaciones: Cimbreo excesivo de barandillas metálicas de fachada por anclajes deficientes

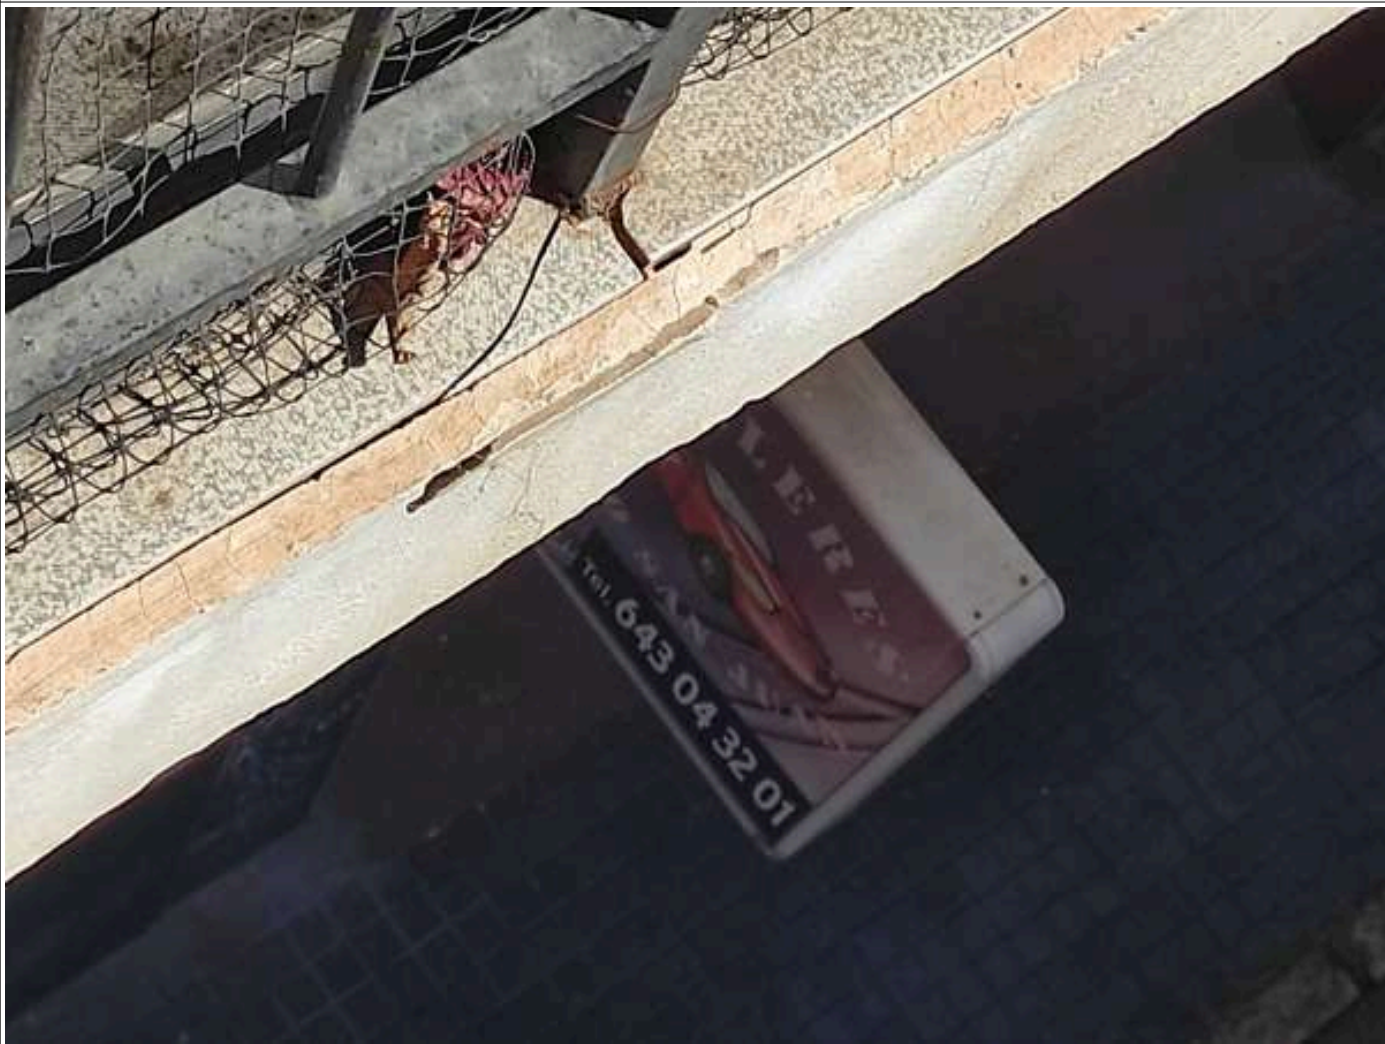
**Lesión 3**

Elemento Afectado: Elementos Singulares	Código Identificativo de la lesión: LS [FC]* f_otr76
Grupo de lesión: Roturas y Desprendimientos	Subgrupo de lesión: Otros
Localización: Arranque de barandillas empotrados.	
Síntomas: Grietas en antepecho de base.	
Causa probable del daño: Oxidación de los anclajes metálicos empotrados.	
ID-Importancia del daño: Alto	ED-Extensión del daño: Entre 0% y 25%
AP-Actuaciones y plazos: INTu: Intervención urgente	Existe riesgo inminente: No
Ubicación y Observaciones: Oxidación de arranques empotrados de barandillas con rotura de materiales de fachada

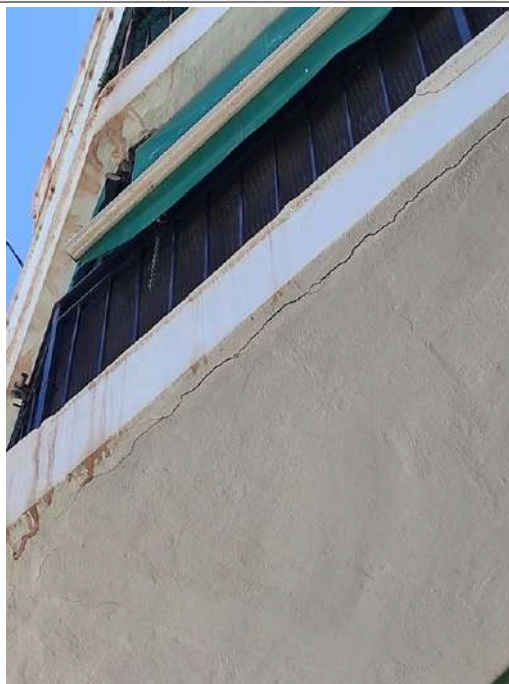
Lesión 4

Elemento Afectado: Soporte	Código Identificativo de la lesión: LS [FC]* f_gri35	
Grupo de lesión: Roturas y Desprendimientos	Subgrupo de lesión: Grietas	
Localización: Techos de balcones y frente forjado.		
Síntomas: Grieta.		
Causa probable del daño: Oxidación de armaduras interiores dl forjado.		
ID-Importancia del daño: Alto	ED-Extensión del daño: Entre 0% y 25%	
AP-Actuaciones y plazos: INTu: Intervención urgente	Existe riesgo inminente: No	
Ubicación y Observaciones: Grietas en techos de balcones y cantos de forjado exteriores

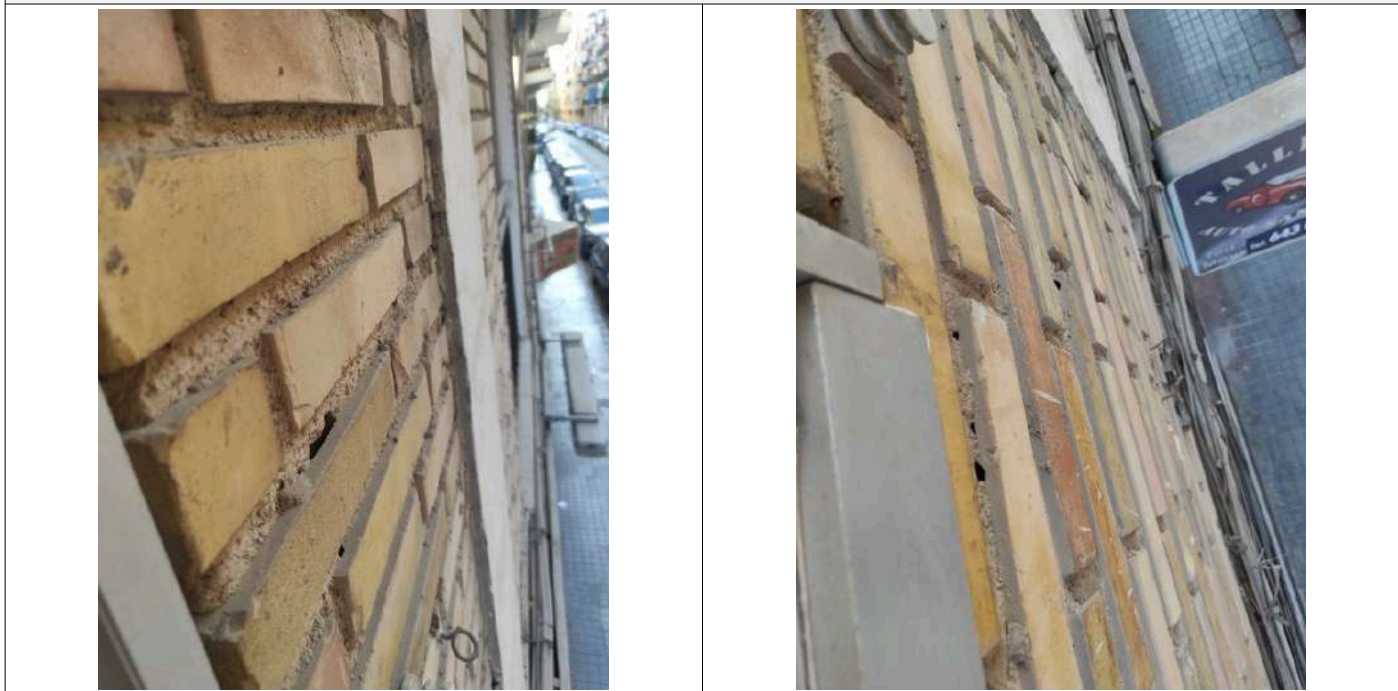
**Lesión 5**

Elemento Afectado: Soporte	Código Identificativo de la lesión: LS [FC]* f_otr74
Grupo de lesión: Degradaciones y deficiencias	Subgrupo de lesión: Otros
Localización: PARAMENTOS CARA VISTA.	
Síntomas: falta de estanqueidad de la fachada de cara vista.	
Causa probable del daño: Envejecimiento del ladrillo cara vista y de las juntas de mortero.	
ID-Importancia del daño: Moderado	ED-Extensión del daño: Entre 75% y 100%
AP-Actuaciones y plazos: INTm: Intervención a medio plazo	Existe riesgo inminente: No
Ubicación y Observaciones: Fachada cara vista

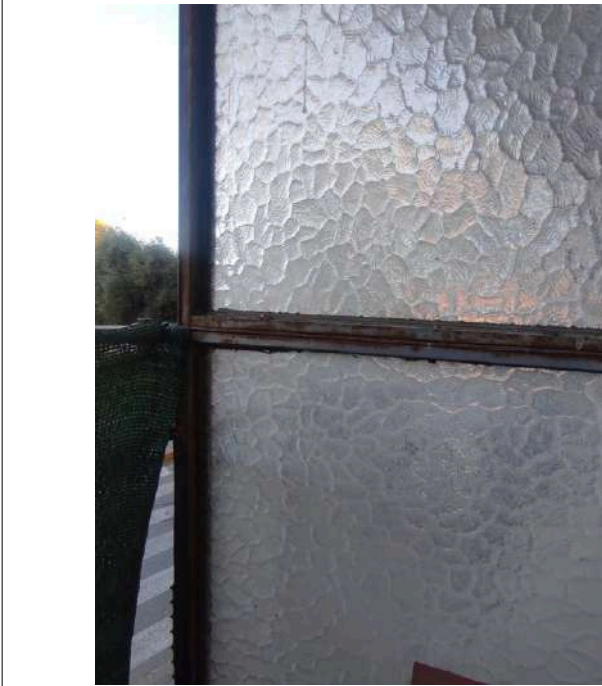
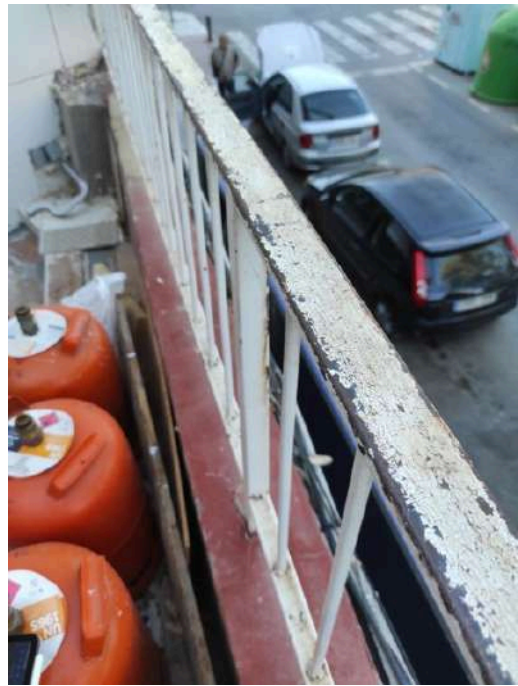
Lesión 1

Elemento Afectado: Elementos Singulares	Código Identificativo de la lesión: LS [FC] d_oxi01
Grupo de lesión: Degradaciones y deficiencias	Subgrupo de lesión: Oxidación y corrosión
Localización: Elementos metálicos, afectando principalmente a los de hierro y acero.	
Síntomas: - Oxidación, herrumbre.	
Causa probable del daño: - Oxidación superficial general. En los de hierro y acero, hidroxidación posterior al humedecerse.	
ID-Importancia del daño: Moderado	ED-Extensión del daño: Entre 75% y 100%
AP-Actuaciones y plazos: INTm: Intervención a medio plazo	Existe riesgo inminente: No
Ubicación y Observaciones: Barandillas y mamparas divisorias de fachada oxidadas

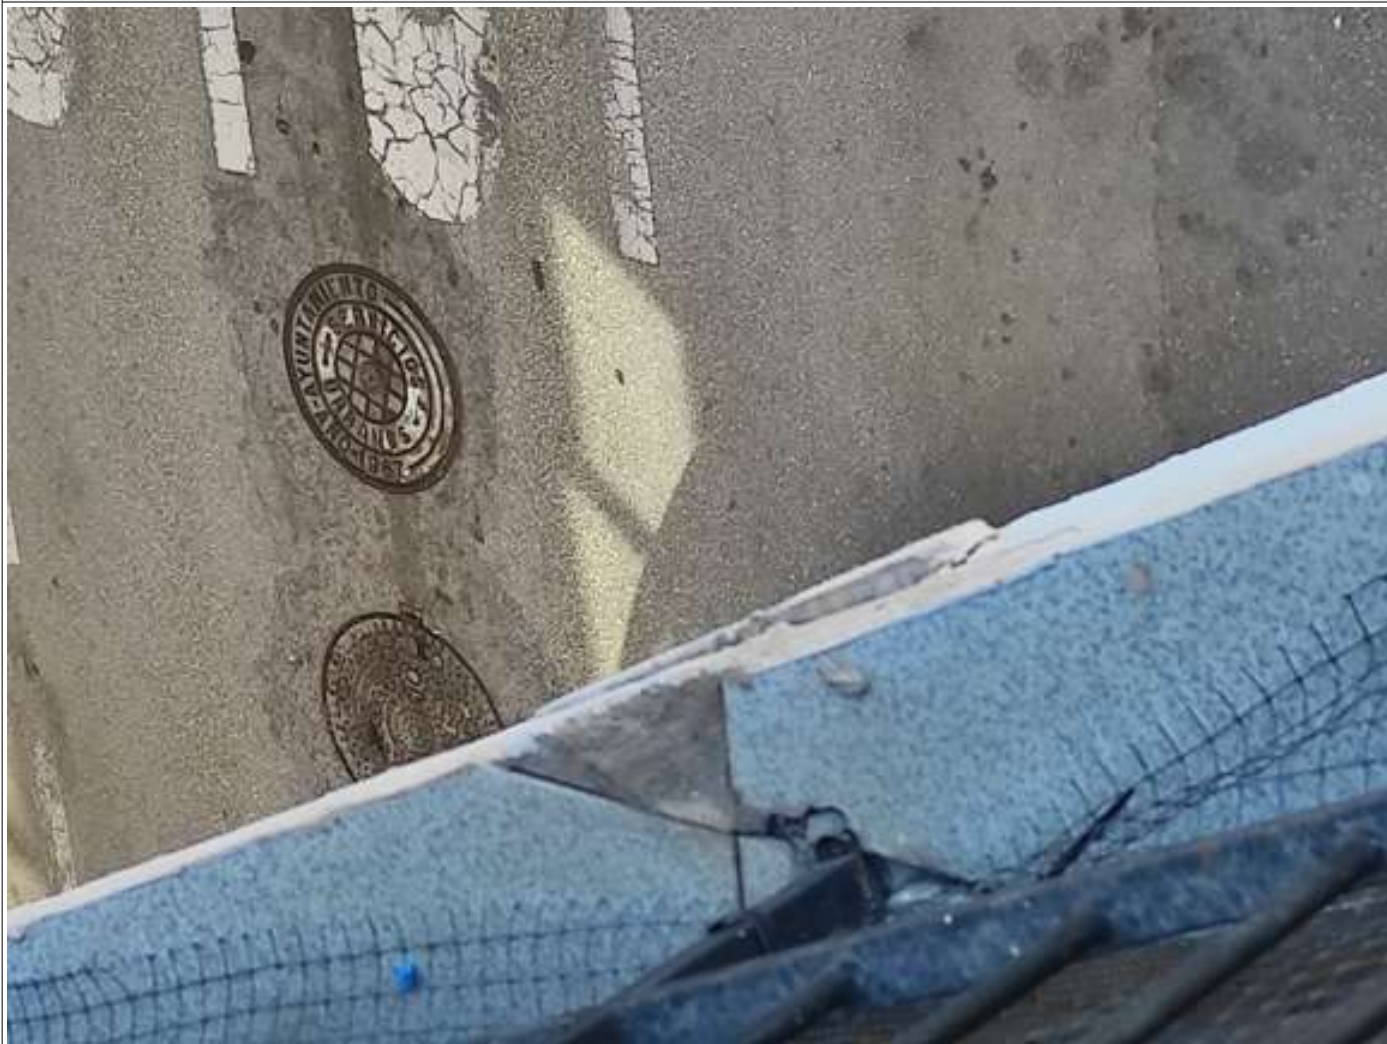
Lesión 2

Elemento Afectado: Elementos Singulares	Código Identificativo de la lesión: LS [FC]* f_otr75
Grupo de lesión: Degradaciones y deficiencias	Subgrupo de lesión: Otros
Localización: Barandillas metálicas.	
Síntomas: Cimbreo excesivo.	
Causa probable del daño: Anclajes deficientes.	
ID-Importancia del daño: Moderado	ED-Extensión del daño: Entre 25% y 50%
AP-Actuaciones y plazos: INTm: Intervención a medio plazo	Existe riesgo inminente: No
Ubicación y Observaciones: Cimbreo excesivo de barandillas de fachada

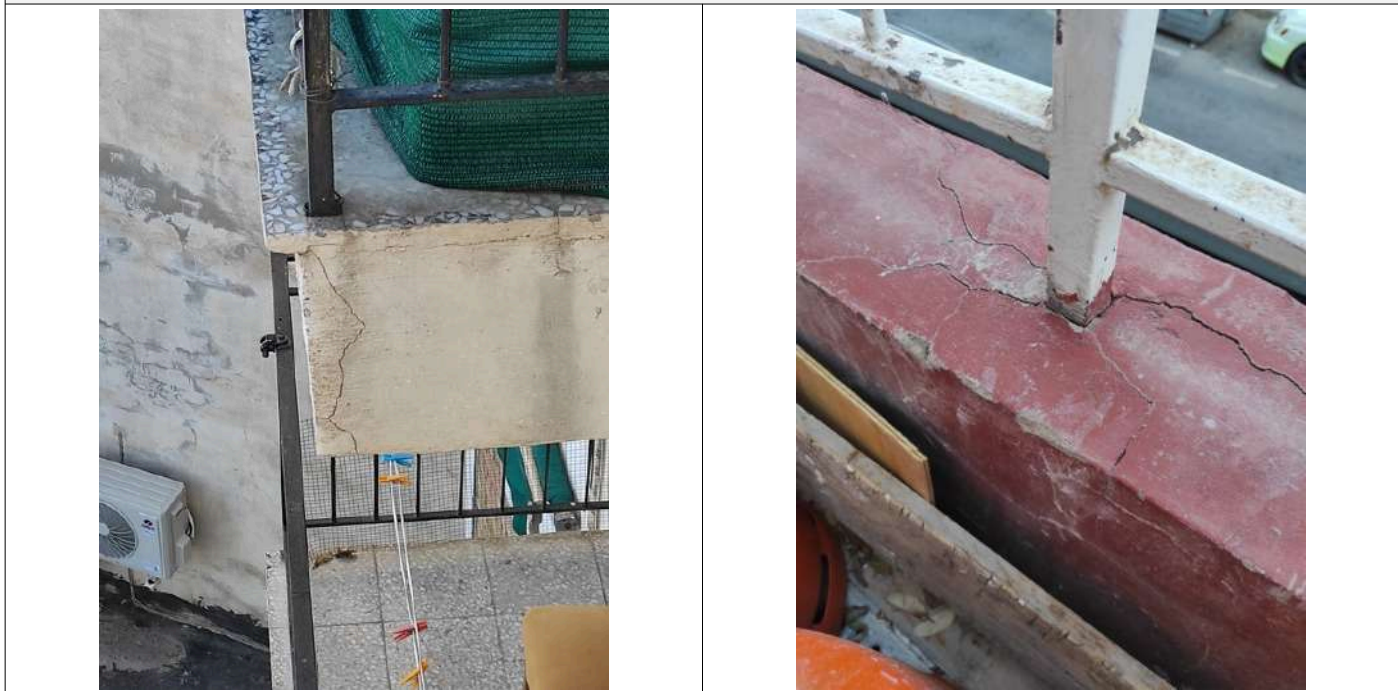
Lesión 3

Elemento Afectado: Elementos Singulares	Código Identificativo de la lesión: LS [FC]* f_otr76
Grupo de lesión: Roturas y Desprendimientos	Subgrupo de lesión: Otros
Localización: Arranque de barandillas empotrados.	
Síntomas: Grietas en antepecho de base.	
Causa probable del daño: Oxidación de los anclajes metálicos empotrados.	
ID-Importancia del daño: Alto	ED-Extensión del daño: Entre 0% y 25%
AP-Actuaciones y plazos: INTu: Intervención urgente	Existe riesgo inminente: No
Ubicación y Observaciones: Arranque de barandillas oxidados

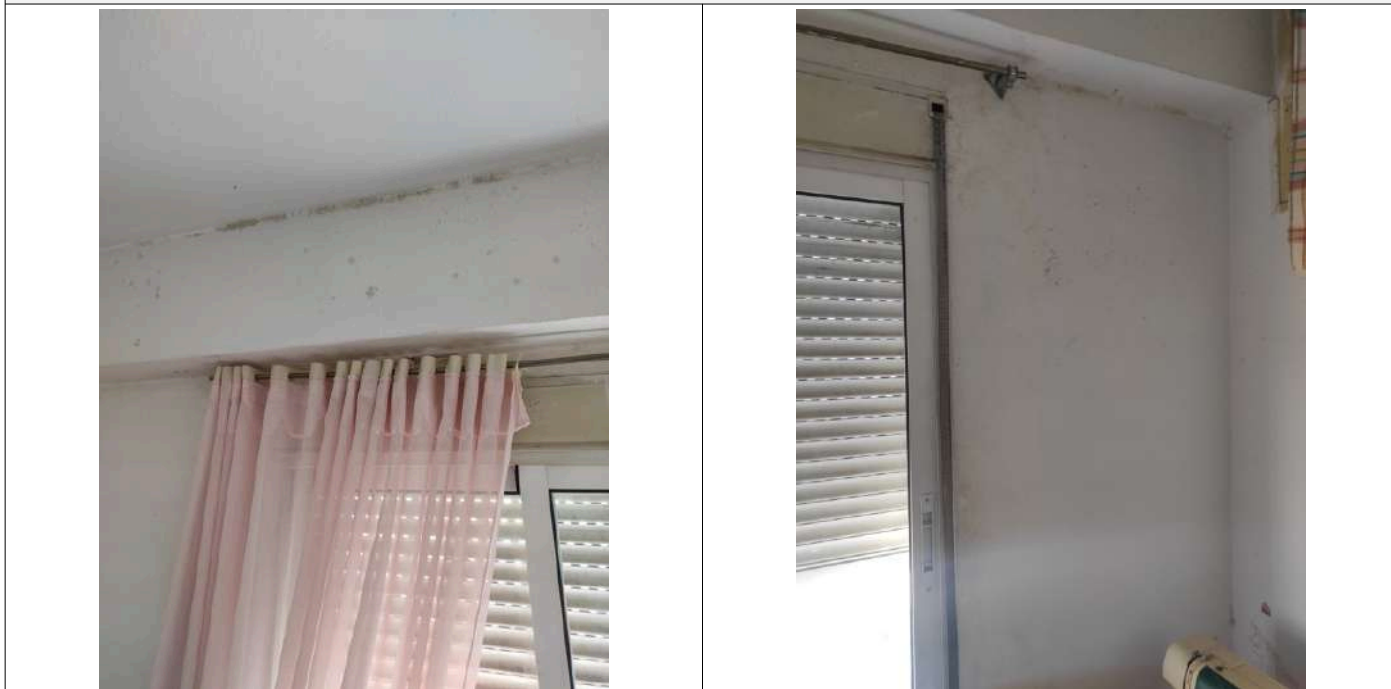
Lesión 4

Elemento Afectado: Soporte	Código Identificativo de la lesión: LS [FC] h_con01
Grupo de lesión: Humedad	Subgrupo de lesión: Condensaciones
Localización: Cara interior del soporte (su acabado interior)	
Síntomas: - Manchas.	
Causa probable del daño: Condensación superficial interior, por:	
<ul style="list-style-type: none"> <li>- Ventilación escasa.</li> <li>- Puente térmico.</li> <li>- Aislamiento escaso.</li> </ul>	
ID-Importancia del daño: Moderado	ED-Extensión del daño: Entre 0% y 25%
AP-Actuaciones y plazos: INTm: Intervención a medio plazo	Existe riesgo inminente: No
Ubicación y Observaciones: Condensaciones por falta de aislamiento térmico y falta de ventilación

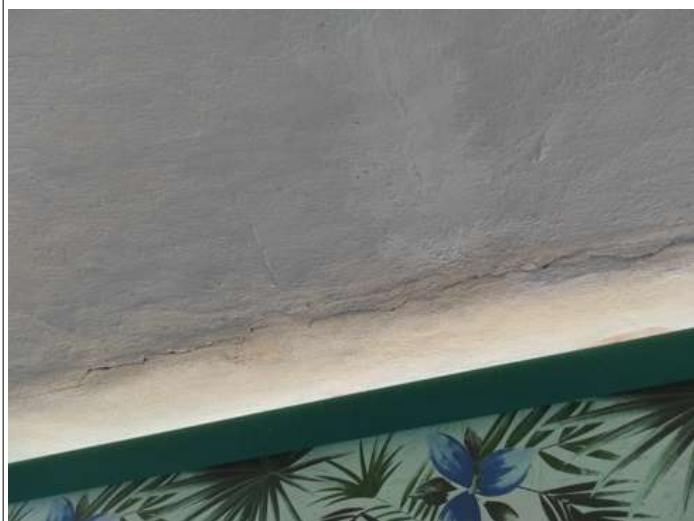
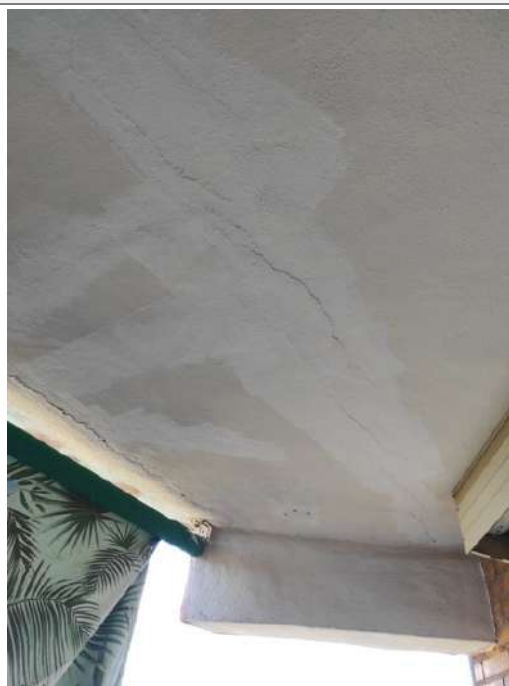
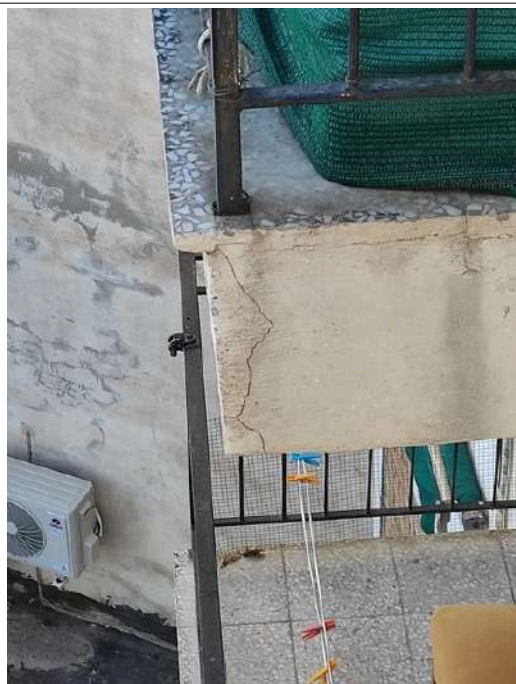
Lesión 5

Elemento Afectado: Soporte	Código Identificativo de la lesión: LS [FC]* f_gri35
Grupo de lesión: Roturas y Desprendimientos	Subgrupo de lesión: Grietas
Localización: Techos de balcones y frente forjado.	
Síntomas: Grieta.	
Causa probable del daño: Oxidación de armaduras interiores dl forjado.	
ID-Importancia del daño: Alto	ED-Extensión del daño: Entre 0% y 25%
AP-Actuaciones y plazos: INTu: Intervención urgente	Existe riesgo inminente: No
Ubicación y Observaciones: Grietas en techos de balcones y cantos de forjado exteriores

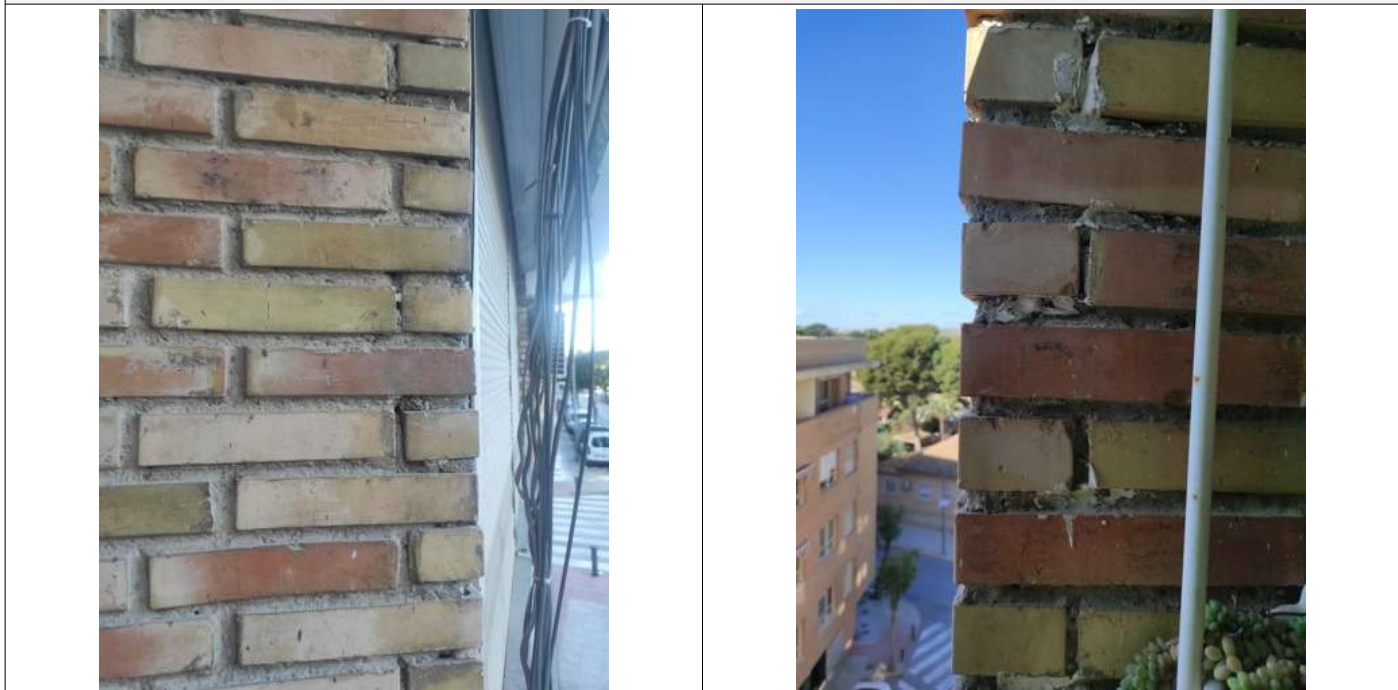
Lesión 6

Elemento Afectado: Soporte	Código Identificativo de la lesión: LS [FC]* f_otr74
Grupo de lesión: Degradaciones y deficiencias	Subgrupo de lesión: Otros
Localización: PARAMENTOS CARA VISTA.	
Síntomas: falta de estanqueidad de la fachada de cara vista.	
Causa probable del daño: Envejecimiento del ladrillo cara vista y de las juntas de mortero.	
ID-Importancia del daño: Moderado	ED-Extensión del daño: Entre 75% y 100%
AP-Actuaciones y plazos: INTm: Intervención a medio plazo	Existe riesgo inminente: No

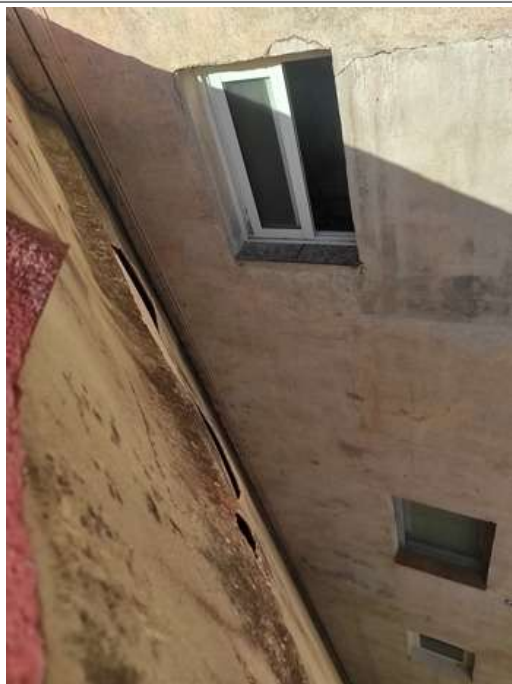
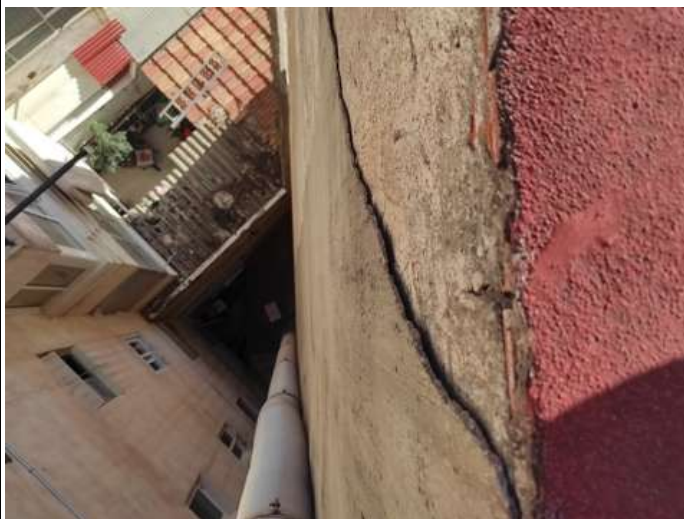
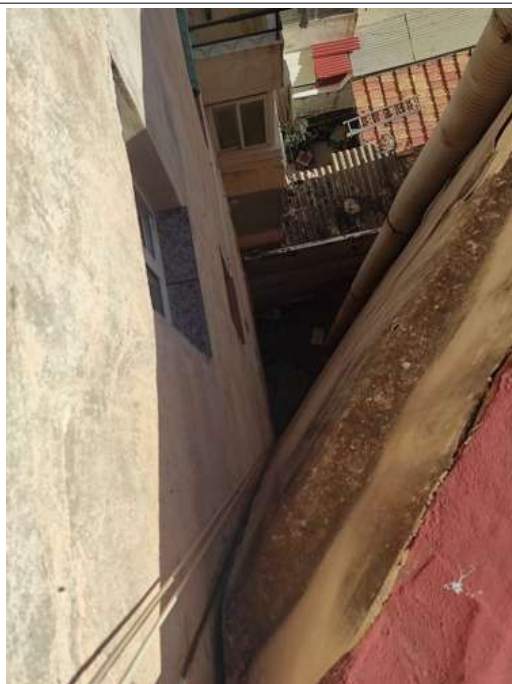
Lesión 1

Elemento Afectado: Acabado Exterior	Código Identificativo de la lesión: LS [FC]* f_des25
Grupo de lesión: Roturas y desprendimientos	Subgrupo de lesión: Desprendimientos
Localización: Enfoscados de fachada.	
Síntomas: Despegue de los enfoscados de la base soporte.	
Causa probable del daño: Perdida de adherencia del mortero por envejecimiento.	
ID-Importancia del daño: Alto	ED-Extensión del daño: Entre 0% y 25%
AP-Actuaciones y plazos: INTu: Intervención urgente	Existe riesgo inminente: No
Ubicación y Observaciones: Despegue de los enfoscados de la medianera norte por envejecimiento del cemento

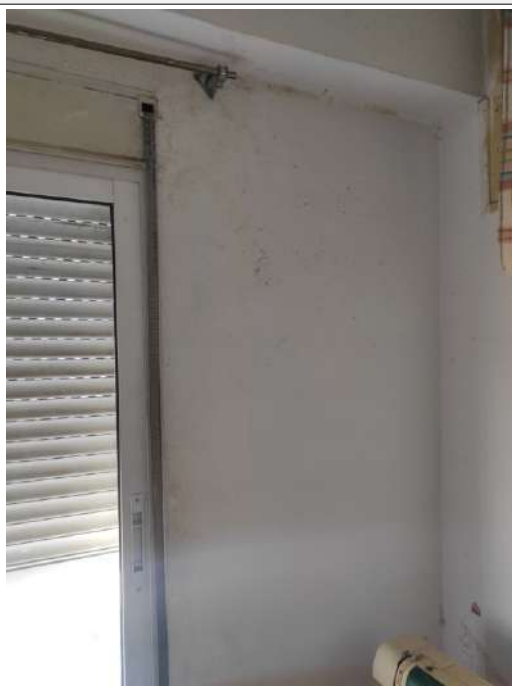
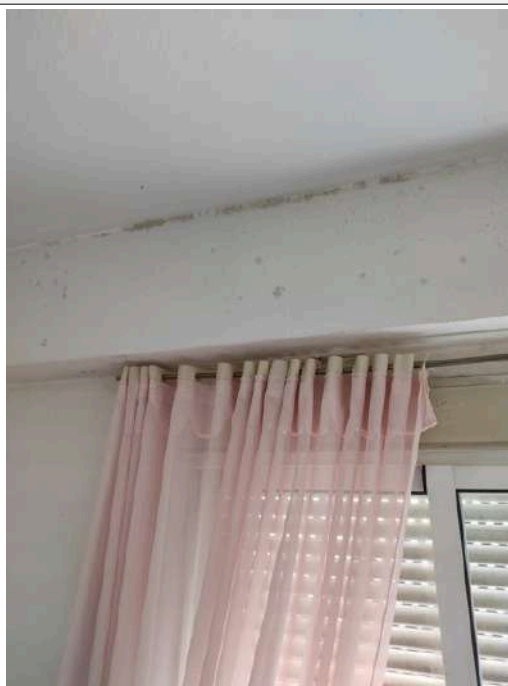
#### Lesión 1

Elemento Afectado: Soporte	Código Identificativo de la lesión: LS [FC] h_con01
Grupo de lesión: Humedad	Subgrupo de lesión: Condensaciones
Localización: Cara interior del soporte (su acabado interior)	
Síntomas: - Manchas.

Causa probable del daño: Condensación superficial interior, por:

ID-Importancia del daño: Moderado

ED-Extensión del daño: Entre 0% y 25%

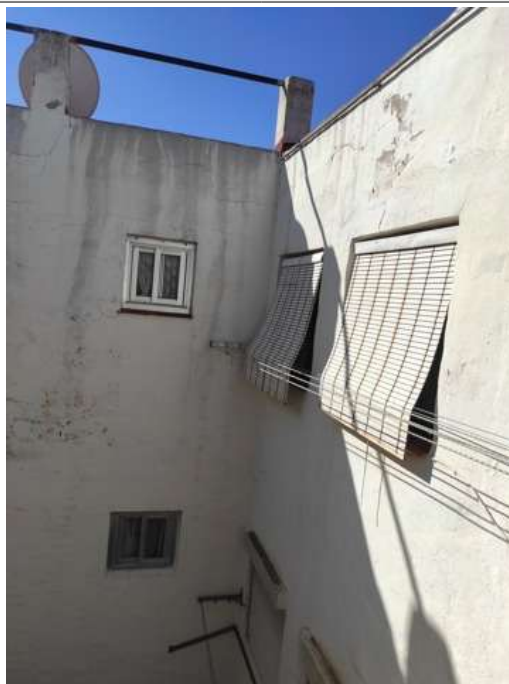
Elemento Afectado: Soporte	Código Identificativo de la lesión: LS [FC] f_gri02
Grupo de lesión: Roturas y Desprendimientos	Subgrupo de lesión: Grietas
Localización: Esquinas y petos de cubiertas.	
Síntomas: Roturas horizontales en: - Petos de cubiertas planas.	
Causa probable del daño: Dilatación y contracción de la propia fachada: - Empujes de estructuras horizontales en coronaciones, que rompen el peto por esfuerzo cortante.	
ID-Importancia del daño: Moderado	ED-Extensión del daño: Entre 25% y 50%
AP-Actuaciones y plazos: INTm: Intervención a medio plazo	Existe riesgo inminente: No
Ubicación y Observaciones: Grietas en antepechos

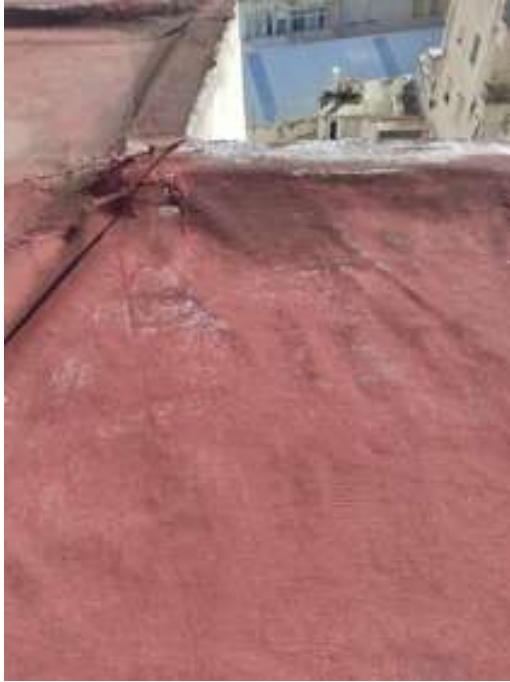
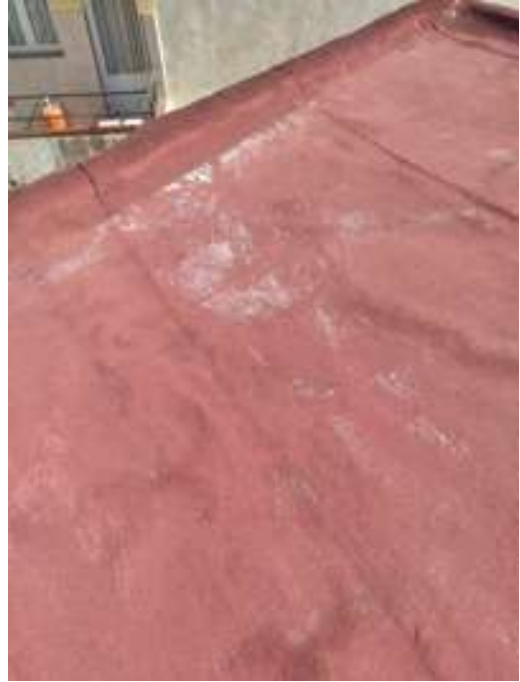
Elemento Afectado: Material Cobertura	Código Identificativo de la lesión: LS [QB]* f_otr54
Grupo de lesión: Degradaciones y deficiencias	Subgrupo de lesión: Otros
Localización: Capa de pintura al clorocaucho.	
Síntomas: Envejecimiento.	
Causa probable del daño: Falta de repintado periódico.	
ID-Importancia del daño: Bajo	ED-Extensión del daño: Entre 75% y 100%
AP-Actuaciones y plazos: MNT: Mantenimiento	Existe riesgo inminente: No
Ubicación y Observaciones: Azotea general

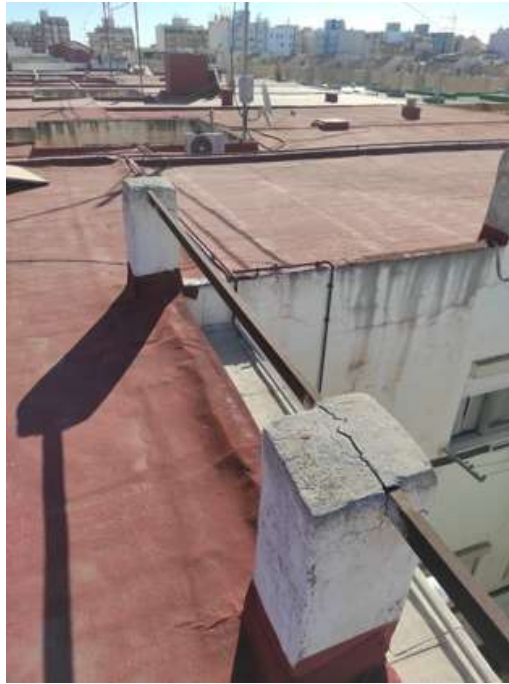
Lesión 3

Elemento Afectado: Elementos singulares	Código Identificativo de la lesión: LS [QB] d_oxi02
Grupo de lesión: Degradaciones y deficiencias	Subgrupo de lesión: Oxidación y corrosión
Localización: Elementos metálicos:	
<ul style="list-style-type: none"> <li>- Faldones de láminas metálicas.</li> <li>- Remates con láminas metálicas</li> <li>- Elementos de fijación.</li> <li>- Remates de chimenea. Sumideros, canalones y bajante metálicos.</li> </ul>	
Elementos de seguridad:	
<ul style="list-style-type: none"> <li>- Anclajes y cables metálicos.</li> </ul>	
Síntomas: - Presencia de óxido.	
Causa probable del daño: Corrosión de elementos metálicos, con pérdida de material por reducción, debida a:	
<ul style="list-style-type: none"> <li>- Oxidación previa.</li> </ul>	
ID-Importancia del daño: Moderado	ED-Extensión del daño: Entre 75% y 100%
AP-Actuaciones y plazos: INTm: Intervención a medio plazo	Existe riesgo inminente: No

Ubicación y Observaciones: Oxidación de perfiles metálicos en cubierta que agrietan antepechos de obra

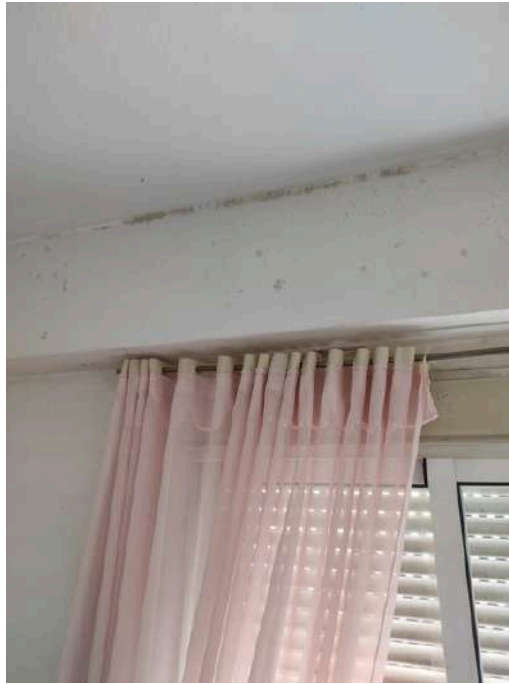
Lesión 4

Elemento Afectado: Soporte	Código Identificativo de la lesión: LS [QB] h_con01
Grupo de lesión: Humedad	Subgrupo de lesión: Condensación
Localización: Acabados interiores.	
Principalmente en puentes térmicos.	
Síntomas: - Mohos.	
Causa probable del daño: - Condensación superficial interior.	
ID-Importancia del daño: Moderado	ED-Extensión del daño: Entre 0% y 25%
AP-Actuaciones y plazos: INTm: Intervención a medio plazo	Existe riesgo inminente: No
Ubicación y Observaciones: Condensaciones bajo cubierta por falta de aislamiento térmico

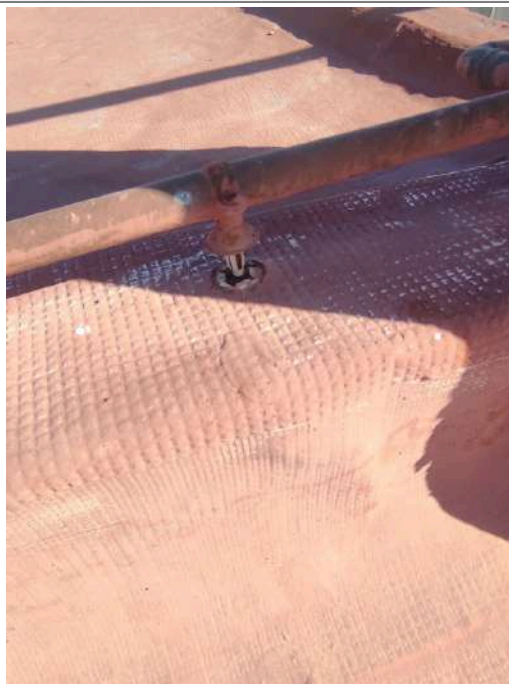
**Lesión 5**

Elemento Afectado: Soporte	Código Identificativo de la lesión: LS [QB]* f_otr55
Grupo de lesión: Roturas y Desprendimientos	Subgrupo de lesión: Otros
Localización: Azotea general.	
Síntomas: Punzonamiento puntual de la impermeabilización.	
Causa probable del daño: Punzonamiento de la impermeabilización al fijar sobre ella nuevas instalaciones.	
ID-Importancia del daño: Moderado	ED-Extensión del daño: Entre 0% y 25%
AP-Actuaciones y plazos: INTm: Intervención a medio plazo	Existe riesgo inminente: No
Ubicación y Observaciones: Punzonamiento puntual de la impermeabilización al fijar sobre ella nuevas instalaciones

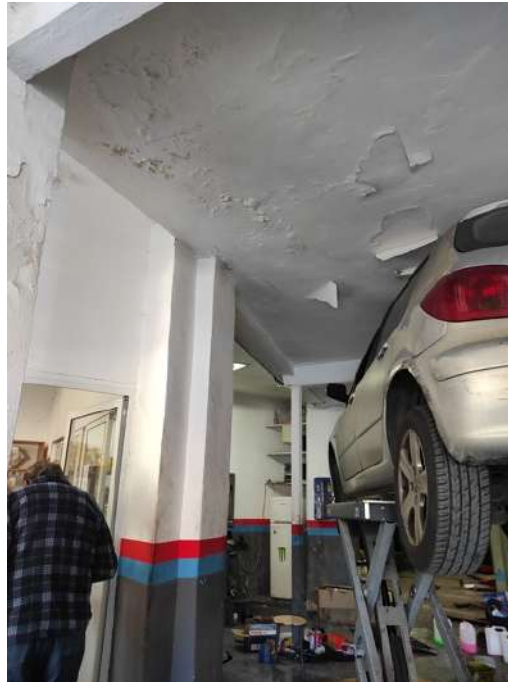
**Lesión 1**

Elemento Afectado: Soporte	Código Identificativo de la lesión: LS [QB] h_fil01
Grupo de lesión: Humedad	Subgrupo de lesión: Filtración
Localización: Cara inferior del faldón de cubierta plana, en el centro o en el perímetro.	
Frente de peto de cubierta plana	
Síntomas: - Mancha de humedad, mohos y eflorescencia, en acabados interiores.	
Causa probable del daño: Filtración del agua de lluvia por: - Rotura de la lámina impermeable por desgarro o punzonamiento.	
ID-Importancia del daño: Alto	ED-Extensión del daño: Entre 0% y 25%
AP-Actuaciones y plazos: INTu: Intervención urgente	Existe riesgo inminente: No
Ubicación y Observaciones: Marcas de filtraciones por agua en locales comerciales, se precisa realización de pruebas de estanqueidad

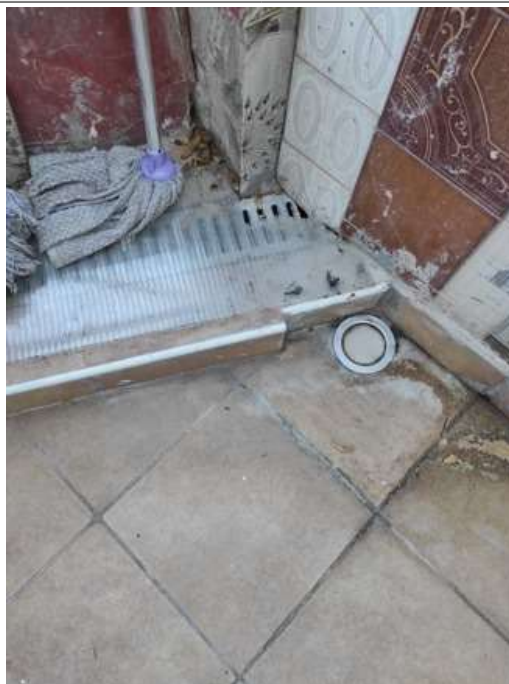
**Lesión 2**

Elemento Afectado: Soporte	Código Identificativo de la lesión: LS [QB] h_fiI02
Grupo de lesión: Humedad	Subgrupo de lesión: Filtración
Localización: Cara inferior del faldón de cubierta inclinada, en el centro o en el perímetro	
Frente de alero.	
Síntomas: - Mancha de humedad, mohos y eflorescencia, en acabados interiores.	
Causa probable del daño: Filtración del agua de lluvia por: - Mala solución de canalones ocultos.	
ID-Importancia del daño: Alto	ED-Extensión del daño: Entre 0% y 25%
AP-Actuaciones y plazos: INTu: Intervención urgente	Existe riesgo inminente: No
Ubicación y Observaciones: Canalón de recogida de aguas por encima del nivel del pavimento

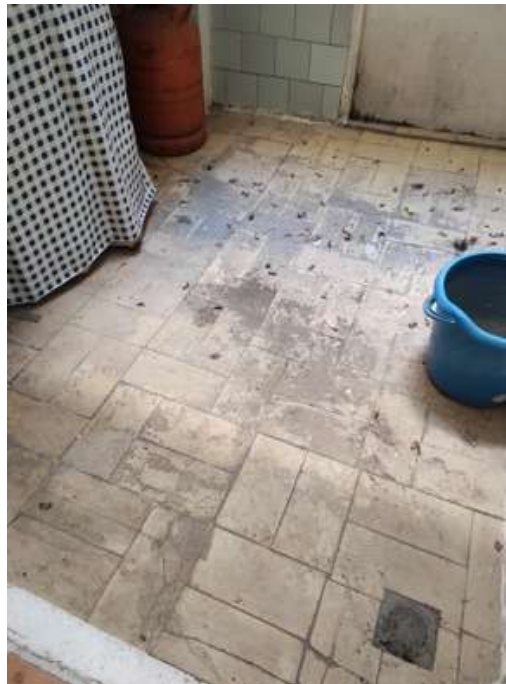
**Lesión 3**

Elemento Afectado: <b>Material Cobertura</b>	Código Identificativo de la lesión: <b>LS [QB] d_eme01</b>
Grupo de lesión: <b>Degradaciones y deficiencias</b>	Subgrupo de lesión: <b>Erosión mecánica</b>
Localización: <b>Material de cobertura de piedra o cerámico en todo tipo de cubiertas.</b>	
Síntomas: <b>- Desgaste del material.</b>	
Causa probable del daño: <b>- Desgaste superficial de baldosas en cubiertas planas transitables debido al uso. - Perdida de integridad debida a impactos.</b>	
ID-Importancia del daño: <b>Moderado</b>	ED-Extensión del daño: <b>Entre 50% y 75%</b>
AP-Actuaciones y plazos: <b>INTm: Intervención a medio plazo</b>	Existe riesgo inminente: <b>No</b>
Ubicación y Observaciones: <b>Envejecimiento de pavimentos en patios de luces</b>

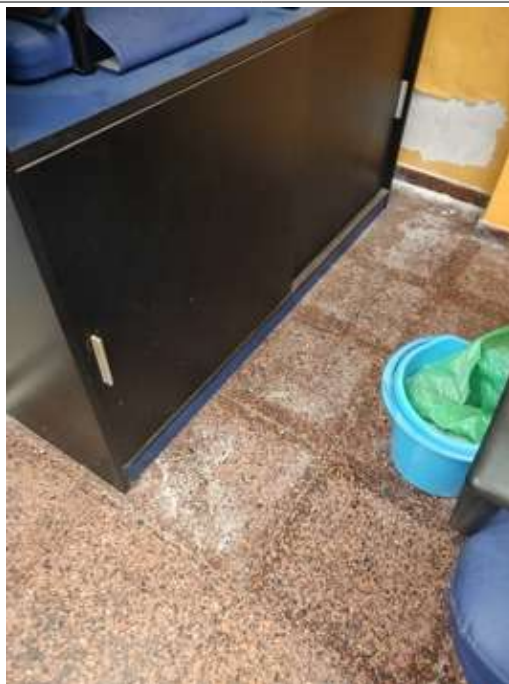
Elemento Afectado: Acabados en suelos interiores y exteriores	Código Identificativo de la lesión: LS [PH] h_cap01	
Grupo de lesión: Humedad	Subgrupo de lesión: Capilar	
Localización: Suelos en contacto con el terreno, bien directamente, bien por intermedio de una solera.		
Síntomas: - Eflorescencias. - Manchas de humedad.		
Causa probable del daño: - Ausencia o fallos en la impermeabilización inferior. - Porosidad excesiva del solado y solera. - Falta de aireación bajo el suelo. - Falta de drenaje en muros y soleras.		
ID-Importancia del daño: Moderado	ED-Extensión del daño: Entre 0% y 25%	
AP-Actuaciones y plazos: INTm: Intervención a medio plazo	Existe riesgo inminente: No	
Ubicación y Observaciones: Humedad por capilaridad en pavimentos de locales comerciales

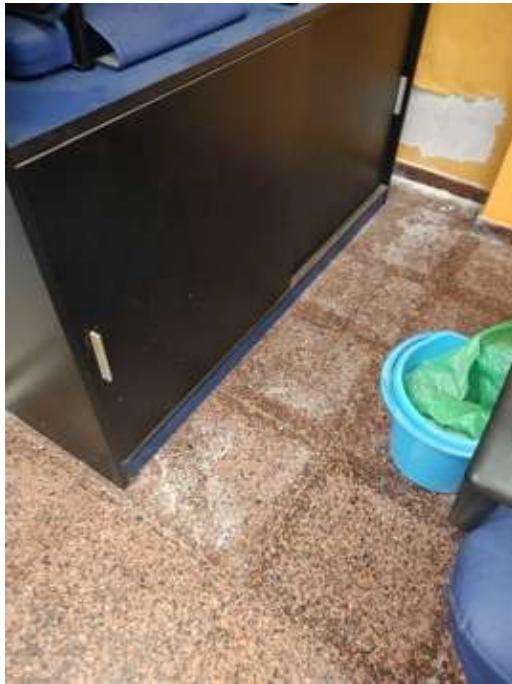
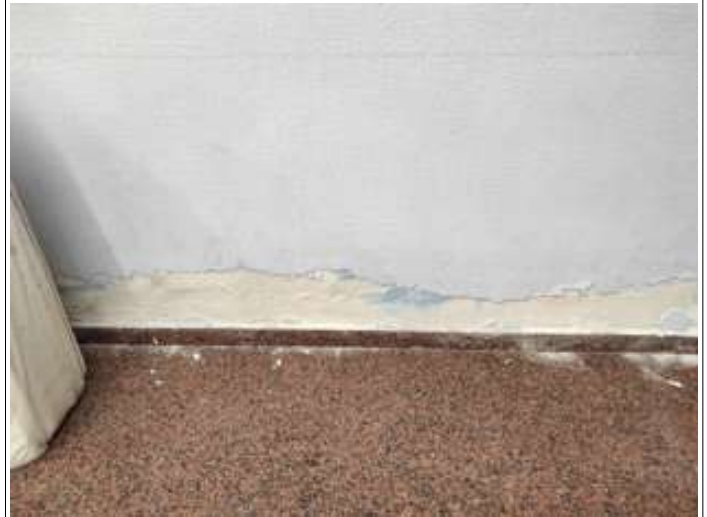
Elemento Afectado: Tabiques, paredes y sus acabados	Código Identificativo de la lesión: LS [PV] h_cap01
Grupo de lesión: Humedad	Subgrupo de lesión: Capilar
Localización: Muros estructurales interiores.	
Tabiques sobre soleras o sobre terreno compactado.	
Síntomas: - Eflorescencias. - Manchas de humedad. - Desprendimientos de revocos, pinturas, alicatados y aplacados.	
Causa probable del daño: - Contacto de la base de los muros, cimientos o soleras con agua del subsuelo, con ascenso capilar de la misma. - Falta de drenaje y de impermeabilización entre cimientos y muros o soleras.	
ID-Importancia del daño: Moderado	ED-Extensión del daño: Entre 25% y 50%
AP-Actuaciones y plazos: INTm: Intervención a medio plazo	Existe riesgo inminente: No

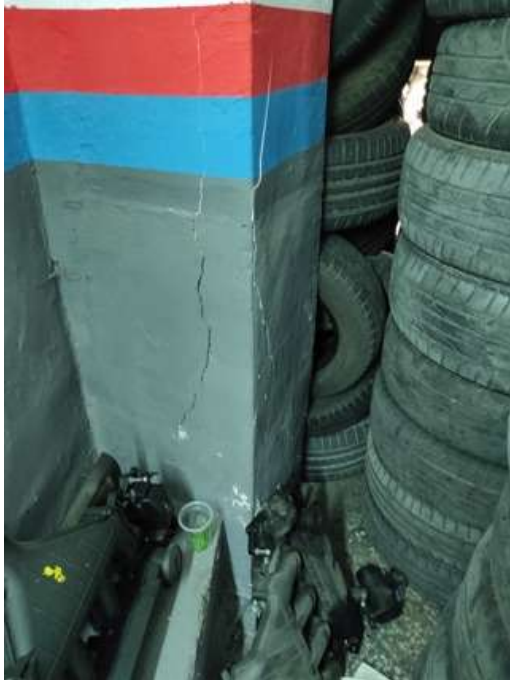
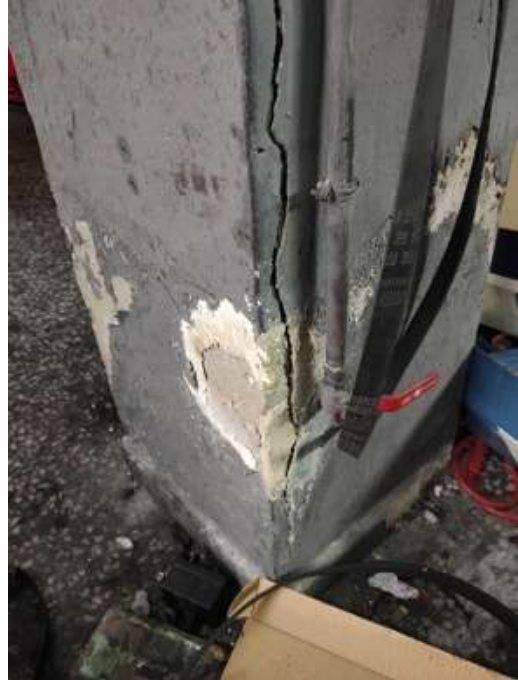
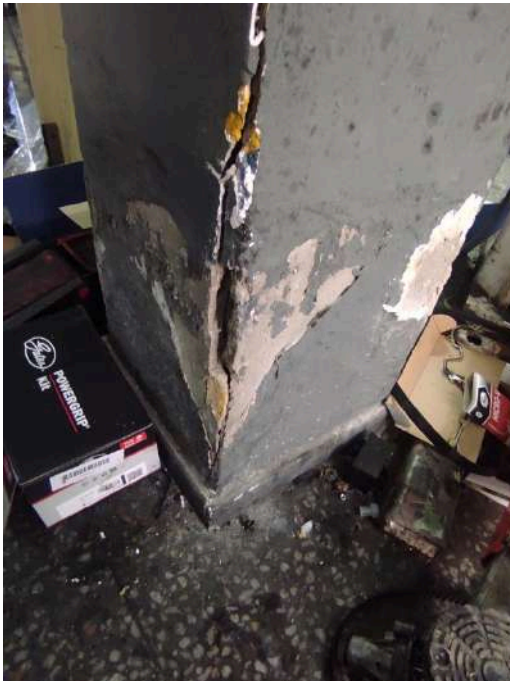
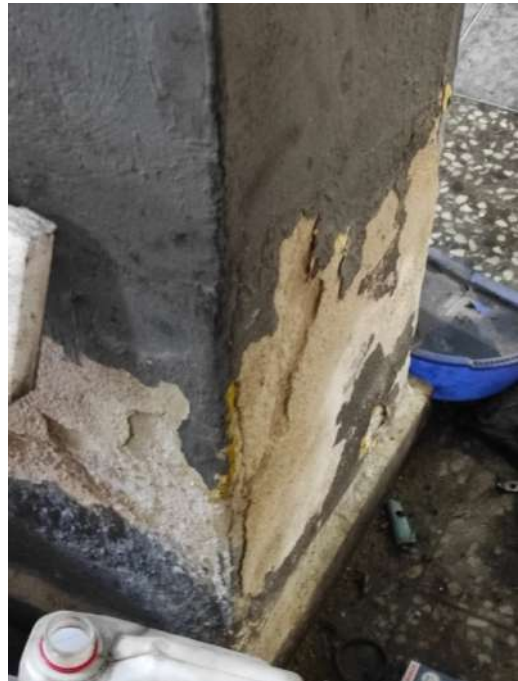
Tipo/Material: Hormigón armado	¿Presenta lesiones?: Sí
Ubicación: PILARES	
<b>Lesión 1</b>	Código Identificativo de la lesión: LS [EH] d_oxi02
Grupo de lesión: Degradaciones y deficiencias	Subgrupo de lesión: Oxidación y corrosión
Localización: Elementos exteriores, especialmente en zonas de acumulación o escorrentía de aguas o de presencia de humedad.  Elementos interiores en zonas húmedas por su propia función o por fallos de la impermeabilización o las instalaciones de suministro o evacuación de agua.  Muros y pilares en sótanos o semisótanos por fallo en el drenaje y/o impermeabilización.	
Síntomas: - Fisuras coincidiendo con las armaduras.

Causa probable del daño: Oxidación y corrosión originada por la presencia de humedad en hormigones, especialmente los carbonatados, o en presencia de sales (ambiente marino, sales de deshielo).

ID-Importancia del daño: Alto	ED-Extensión del daño: Entre 25% y 50%
-------------------------------	--

Ubicación y Observaciones: Grietas en pilares por oxidación de armaduras, locales 4 y 5
---

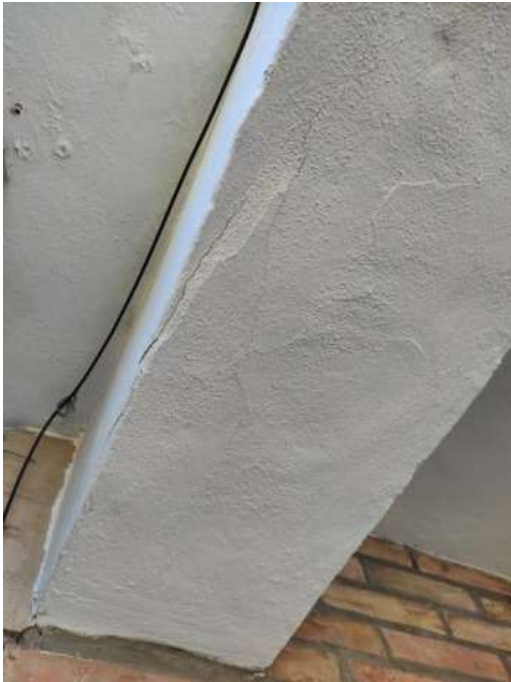
Tipo/Material: Hormigón armado	¿Presenta lesiones?: Sí
Ubicación: VIGAS	
<b>Lesión 1</b>	Código Identificativo de la lesión: LS [EH] d_oxi02
Grupo de lesión: Degradaciones y deficiencias	Subgrupo de lesión: Oxidación y corrosión
Localización: Elementos exteriores, especialmente en zonas de acumulación o escorrentía de aguas o de presencia de humedad.

Elementos interiores en zonas húmedas por su propia función o por fallos de la impermeabilización o las instalaciones de suministro o evacuación de agua.	
Muros y pilares en sótanos o semisótanos por fallo en el drenaje y/o impermeabilización.	
Síntomas: - Fisuras coincidiendo con las armaduras.	
Causa probable del daño: Oxidación y corrosión originada por la presencia de humedad en hormigones, especialmente los carbonatados, o en presencia de sales (ambiente marino, sales de deshielo). - Las fisuras son debidas al mayor volumen de los óxidos respecto al material original, lo que provoca un empuje hacia afuera de la capa de recubrimiento.	
ID-Importancia del daño: Moderado	ED-Extensión del daño: Entre 0% y 25%
AP-Actuaciones y plazos: INTm: Intervención a medio plazo	Existe riesgo inminente: No
Ubicación y Observaciones: Fisuras en viga exterior, balcón vivienda 3ºC	
<b>Imágenes de la lesión:</b>
