# IEEV **INFORME DE EVALUACIÓN DEL EDIFICIO DE VIVIENDAS COMUNITAT VALENCIANA**

<b>EDIFICIO:</b>	CAPITAN JUAN MARTIN 34
<b>REFERENCIA CATASTRAL:</b>	4032609YH2535S
<b>MUNICIPIO:</b>	Sant Joan d'Alacant
<b>PROVINCIA:</b>	Alicante/Alacant
<b>PERSONAL REDACTOR:</b>	FRANCISCO RODRIGUEZ NAVARRO
<b>FECHA INSPECCIÓN:</b>	11/09/2023
<b>FECHA REDACCIÓN:</b>	02/10/2023
<b>TIPO DE INFORME:</b>	Referencia catastral completa

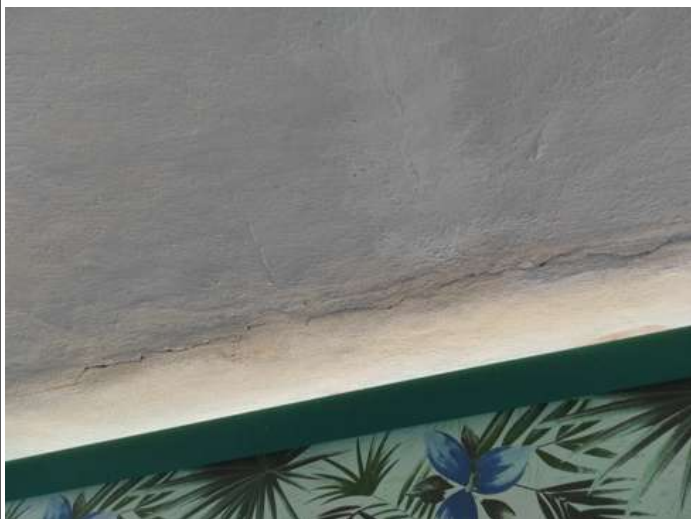
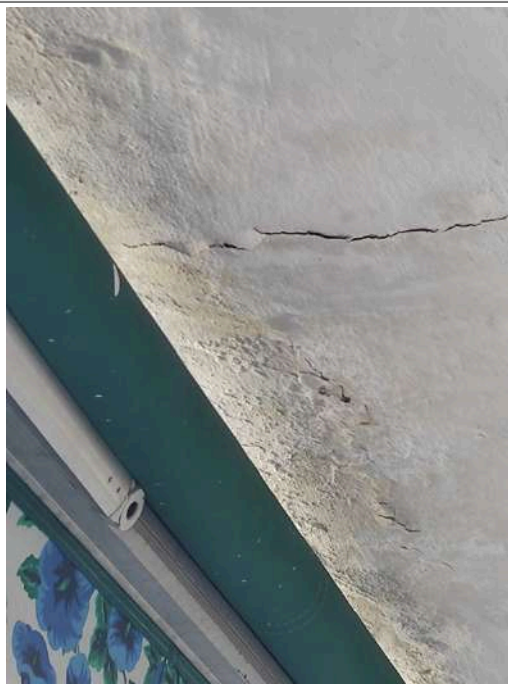
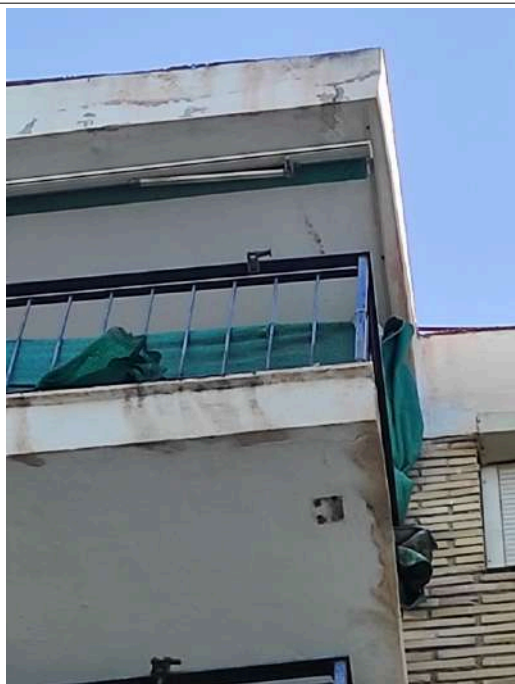
<b>Lesión 2</b>		Código Identificativo de la lesión: LS [EH] d_oxi02	
Grupo de lesión: Degradaciones y deficiencias		Subgrupo de lesión: Oxidación y corrosión	
Localización: Elementos exteriores, especialmente en zonas de acumulación o escorrentía de aguas o de presencia de humedad.			
Elementos interiores en zonas húmedas por su propia función o por fallos de la impermeabilización o las instalaciones de suministro o evacuación de agua.			
Muros y pilares en sótanos o semisótanos por fallo en el drenaje y/o impermeabilización.			
Síntomas: - Fisuras coincidiendo con las armaduras.			
Causa probable del daño: Oxidación y corrosión originada por la presencia de humedad en hormigones, especialmente los carbonatados, o en presencia de sales (ambiente marino, sales de deshielo).

- Las fisuras son debidas al mayor volumen de los óxidos respecto al material original, lo que provoca un empuje hacia afuera de la capa de recubrimiento.			
ID-Importancia del daño: Alto		ED-Extensión del daño: Entre 0% y 25%	
AP-Actuaciones y plazos: INTu: Intervención urgente		Existe riesgo inminente: No	
Ubicación y Observaciones: Grietas en forjados exteriores por oxidación de armaduras

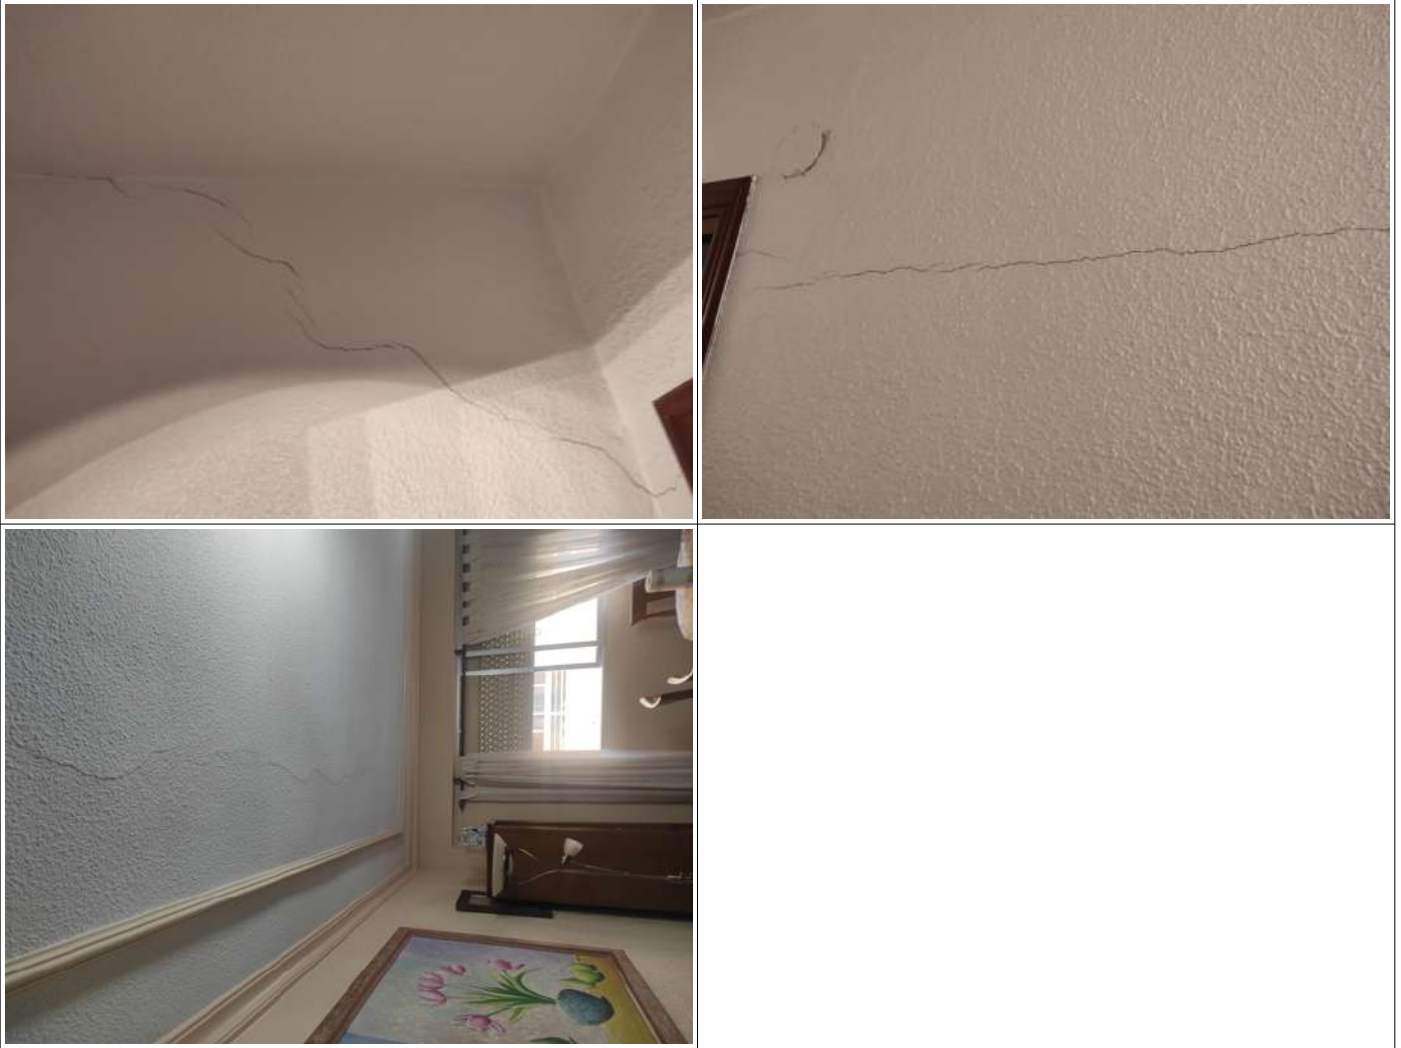
**Lesión 3**

Síntomas: Grietas en tabiquería.

Causa probable del daño: Flecha de viguetas.

ID-Importancia del daño: Moderado

Ubicación y Observaciones: Grietas en tabiquería de vivienda entresuelo C y F por flecha de viguetas de forjado

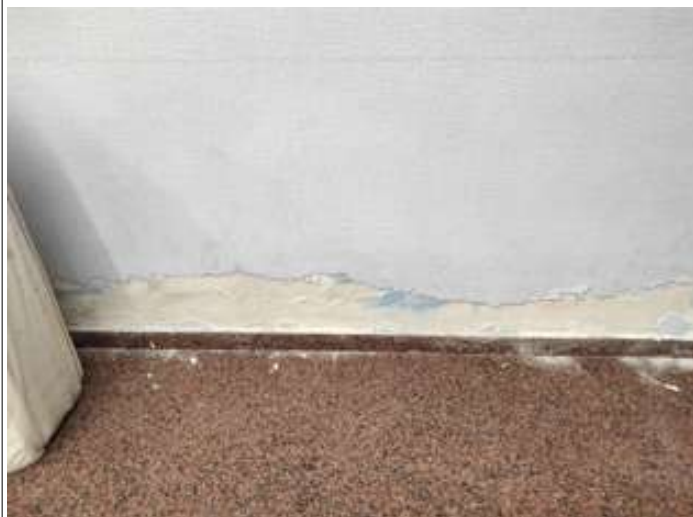
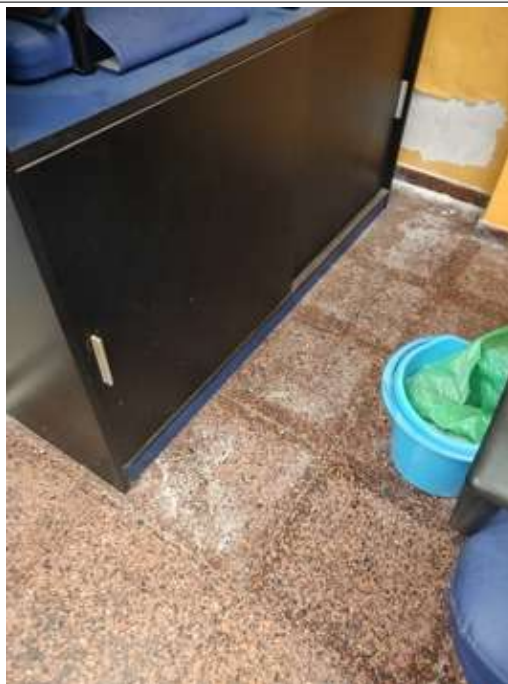
Posible falta de estanqueidad del colector enterrado. Falta de estanqueidad y envejecimiento de bajantes de fibrocemento. Fugas de agua de instalaciones privativas.

Localización: COLECTOR ENTERRADO	
Síntomas - Causa probable del daño: FALTA DE ESTANQUEIDAD: marcas por filtraciones en tabiquería y suelos de planta baja	
ID-Importancia del daño: Alto	ED-Extensión del daño: Entre 25% y 50%
AP-Actuaciones y plazos: INTu: Intervención urgente	Existe riesgo inminente: No
Ubicación y Observaciones: Se precisa inspección del colector enterrado con cámara subacuática realizado por empresa

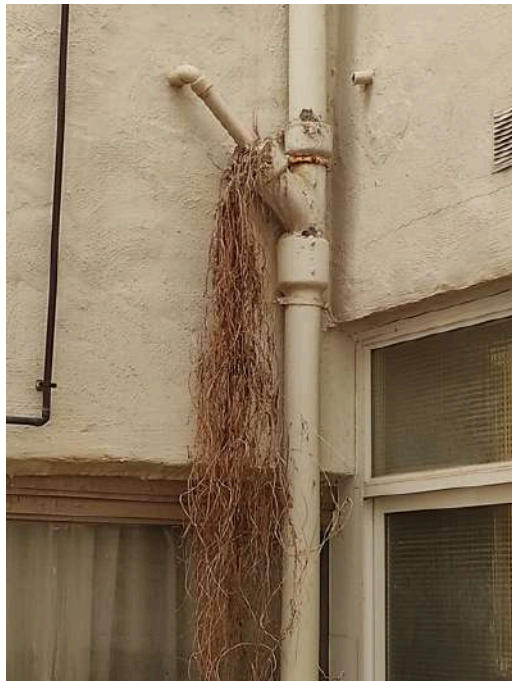
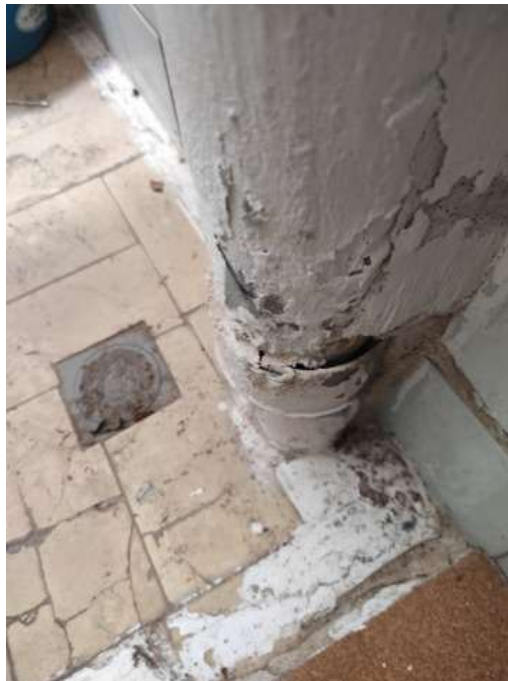
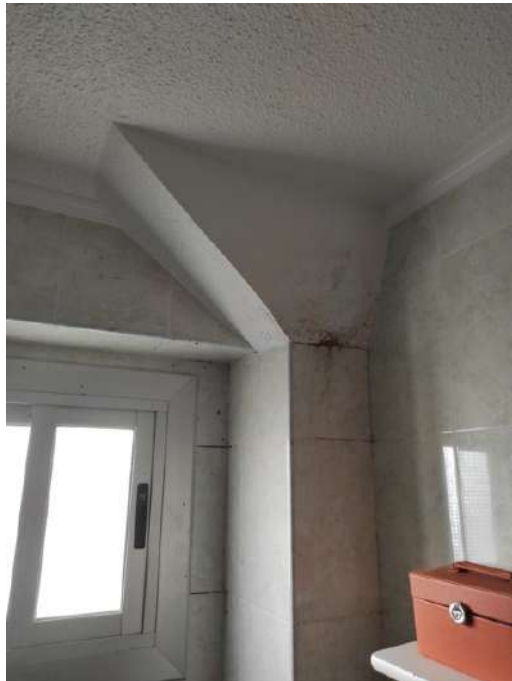
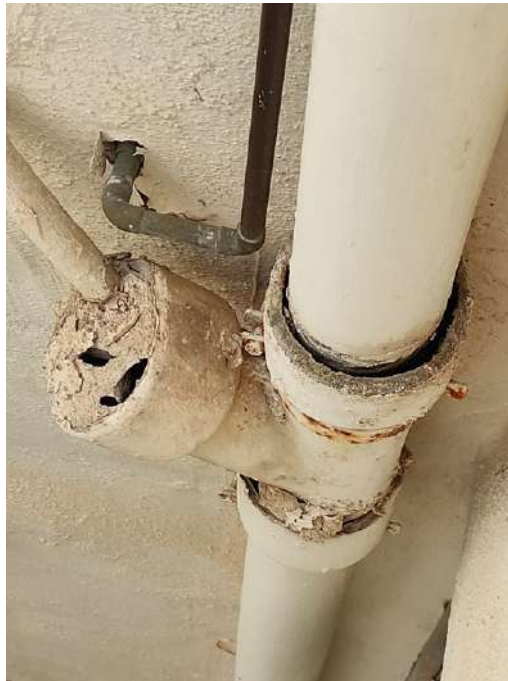
**LESIÓN 2**

Síntomas - Causa probable del daño: FALTA DE ESTANQUEIDAD

ID-Importancia del daño: Alto

ED-Extensión del daño: Entre 50% y 75%

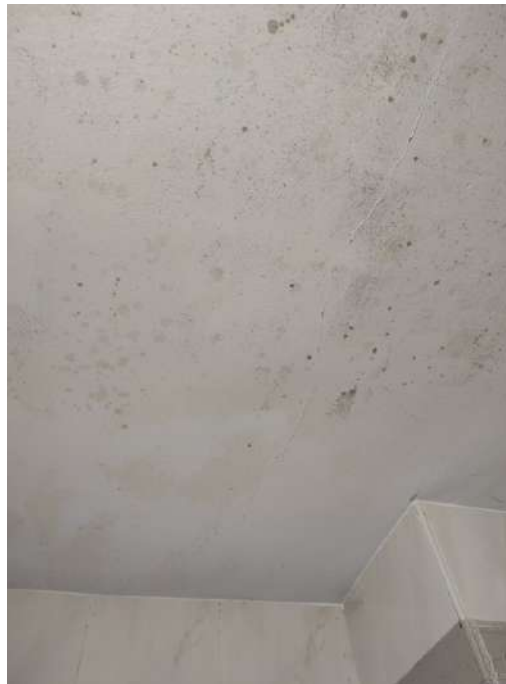
**LESIÓN 3**

Localización: DESAGUES PRIVATIVOS	
Síntomas - Causa probable del daño: FALTA DE ESTANQUEIDAD	
ID-Importancia del daño: Alto	ED-Extensión del daño: Entre 0% y 25%
AP-Actuaciones y plazos: INTu: Intervención urgente	Existe riesgo inminente: No
Ubicación y Observaciones: Falta de estanqueidad en desagües privativos de viviendas: 1ºD, 2ºD, 3ºF

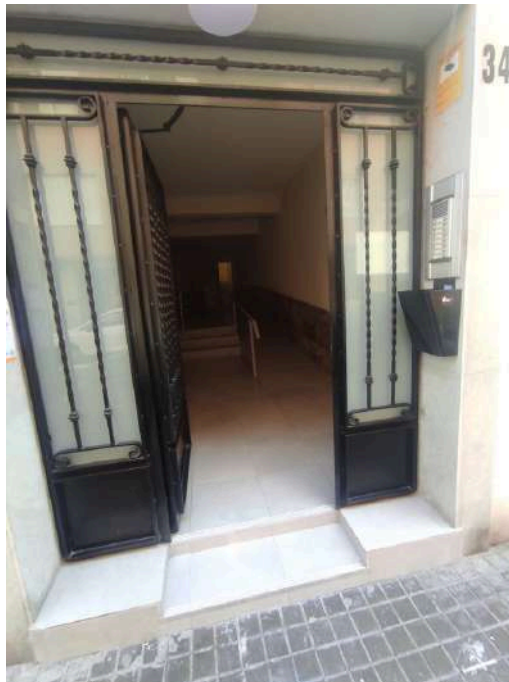
Desnivel desde la calle hasta la cota de acceso al ascensor o, en su defecto, al arranque de la escalera (cm): 72

Se salva con: Existe un desnivel de 72cm desde la acera hasta la cota de embarque del ascensor que se salvan con dos pequeños peldaños en la puerta de acceso que cubren 18cm y el resto del desnivel se salva con rampa peatonal en el zaguan.

Se propone mejora de accesibilidad en el zaguán para eliminar el peldaño de la puerta de acceso ampliando el ancho de la rampa hasta alcanzar 1,20 de ancho con pendiente del 10%.

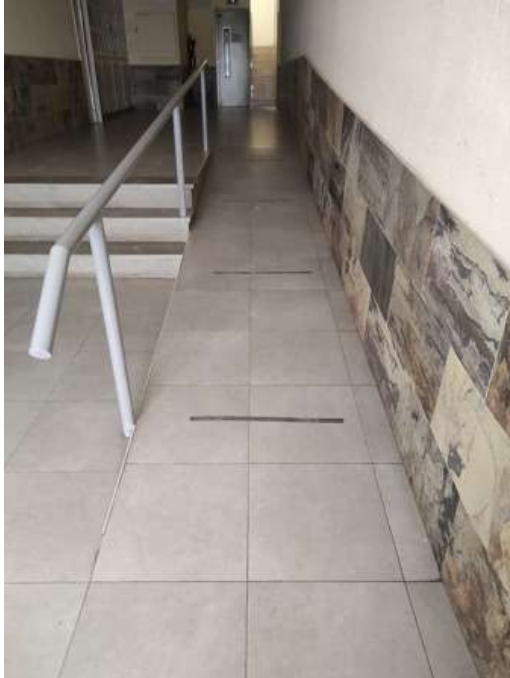
**RAMPAS**

Ancho de la rampa (cm):	Pendiente (%):
100	10
