# IEEV **INFORME DE EVALUACIÓN DEL EDIFICIO DE VIVIENDAS COMUNITAT VALENCIANA**

EDIFICIO:	RAMON CAMPOAMOR 5
REFERENCIA CATASTRAL:	4032610YH2535S
MUNICIPIO:	Sant Joan d'Alacant
PROVINCIA:	Alicante/Alacant
PERSONAL REDACTOR:	CARLOS DANIEL SALA NAVARRO
FECHA INSPECCIÓN:	08/06/2023
FECHA REDACCIÓN:	26/06/2023
TIPO DE INFORME:	Referencia catastral completa

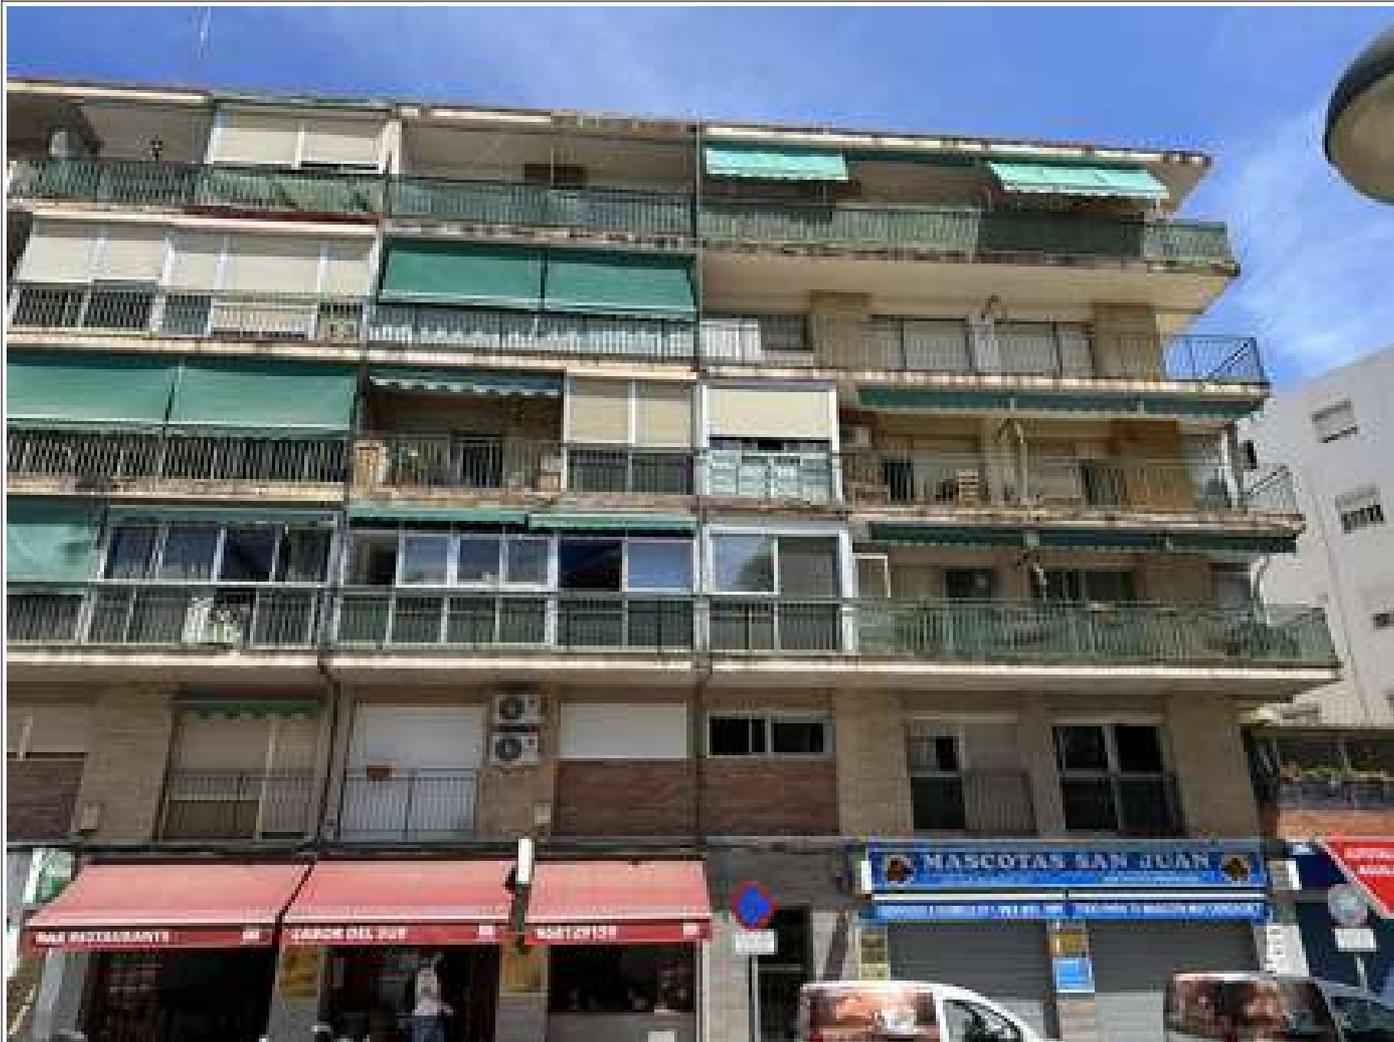
### 3.4.1.2 FACHADA\_1

Ubicación:	Fachada Principal	
Tipología:	IDFC01	Descripción: Vista, Sin Aislante, Sin cámara ventilada y 1 hoja
Subtipo: ID-FC01b03	Materiales introducidos desde el exterior al interior:	Espesor (mm):
	LP1P - Fábrica de 1 pie (240 mm. ) de ladrillo cerámico perforado	240
	ENL - Enlucido de yeso	15
Orientación: Oeste	¿Es muro de carga?: No	¿La fachada tiene huecos?: Sí
Sombras de elementos fijos predominantes: Sin elementos fijos		
Sombras de elementos móviles predominantes: Persiana exterior blanca		
Tipo de carpintería predominante: Metálica aluminio sin rotura puente térmico		
Tipo de vidrio predominante: Vidrio Doble: Doble		
Permeabilidad predominante en las carpinterías: Correderas - ajuste regular		
¿La fachada presenta lesiones?: Sí		
Observaciones: Se realiza la inspección desde el interior de las viviendas, balcones y desde la calle. Se recomienda revisar los frentes de forjado, en especial los balcones, donde se han instalado toldos.

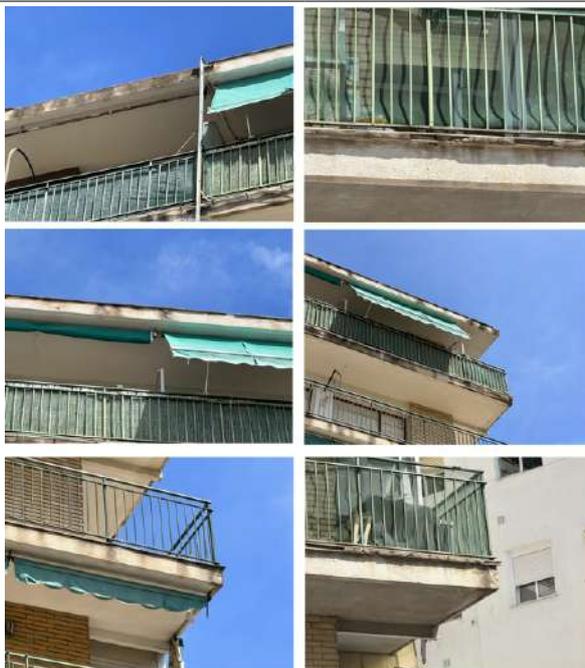
**Lesión 1**

Elemento Afectado: Acabado Exterior	Código Identificativo de la lesión: LS [FC] f_fis01
Grupo de lesión: Roturas y desprendimientos	Subgrupo de lesión: Fisuras
Localización: Zonas próximas al encuentro entre fachada y estructura, o entre soportes de distinto material. Pueden coincidir con LS [FC] f_gri05	
Síntomas: Fisuras lineales del acabado: - Horizontales en la parte superior de las vigas y bordes de forjados.	
Causa probable del daño: - Movimientos diferenciales entre distintos soportes que rompen el acabado.	
ID-Importancia del daño: Moderado	ED-Extensión del daño: Entre 25% y 50%
AP-Actuaciones y plazos: INTm: Intervención a medio plazo	Existe riesgo inminente: No
Ubicación y Observaciones: Fisuras en los frentes forjado y elementos salientes

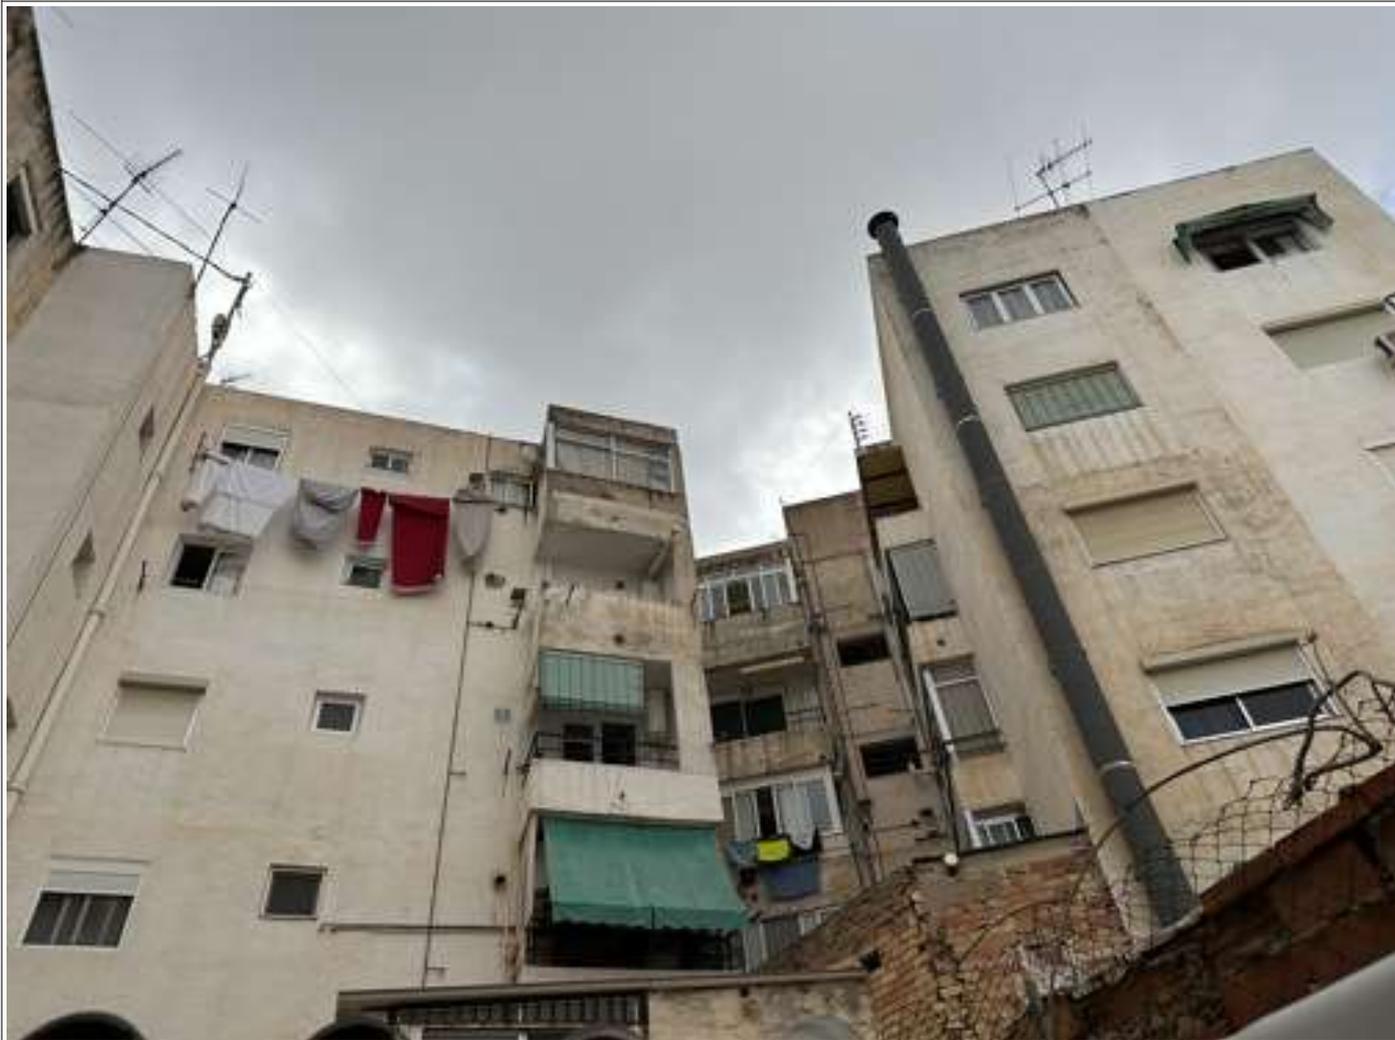
3.4.1.3 FACHADA\_2

Ubicación:	Fachada trasera	
Tipología:	IDFC02	Descripción: Revestimiento continuo, Sin Aislante, Sin cámara ventilada y 1 hoja
Subtipo: ID-FC02a01	Materiales introducidos desde el exterior al interior:	Espesor (mm):
	ENF-C - Enfoscado de mortero de cemento de 15 mm.	15
	LH11 - Fábrica de ladrillo cerámico hueco triple de 115 mm.	115
	ENL - Enlucido de yeso	15
Orientación: Este	¿Es muro de carga?: No	¿La fachada tiene huecos?: Sí
Sombras de elementos fijos predominantes: Sin elementos fijos		
Sombras de elementos móviles predominantes: Persiana exterior blanca		
Tipo de carpintería predominante: Metálica aluminio sin rotura puente térmico		
Tipo de vidrio predominante: Vidrio Simple: Monolítico		
Permeabilidad predominante en las carpinterías: Correderas - ajuste regular		
¿La fachada presenta lesiones?: Sí		
Observaciones: Se realiza la inspección desde el interior de las viviendas, y desde el patio. Se recomienda reparar las partes sin acabado y realizar un mantenimiento adecuado del elemento.

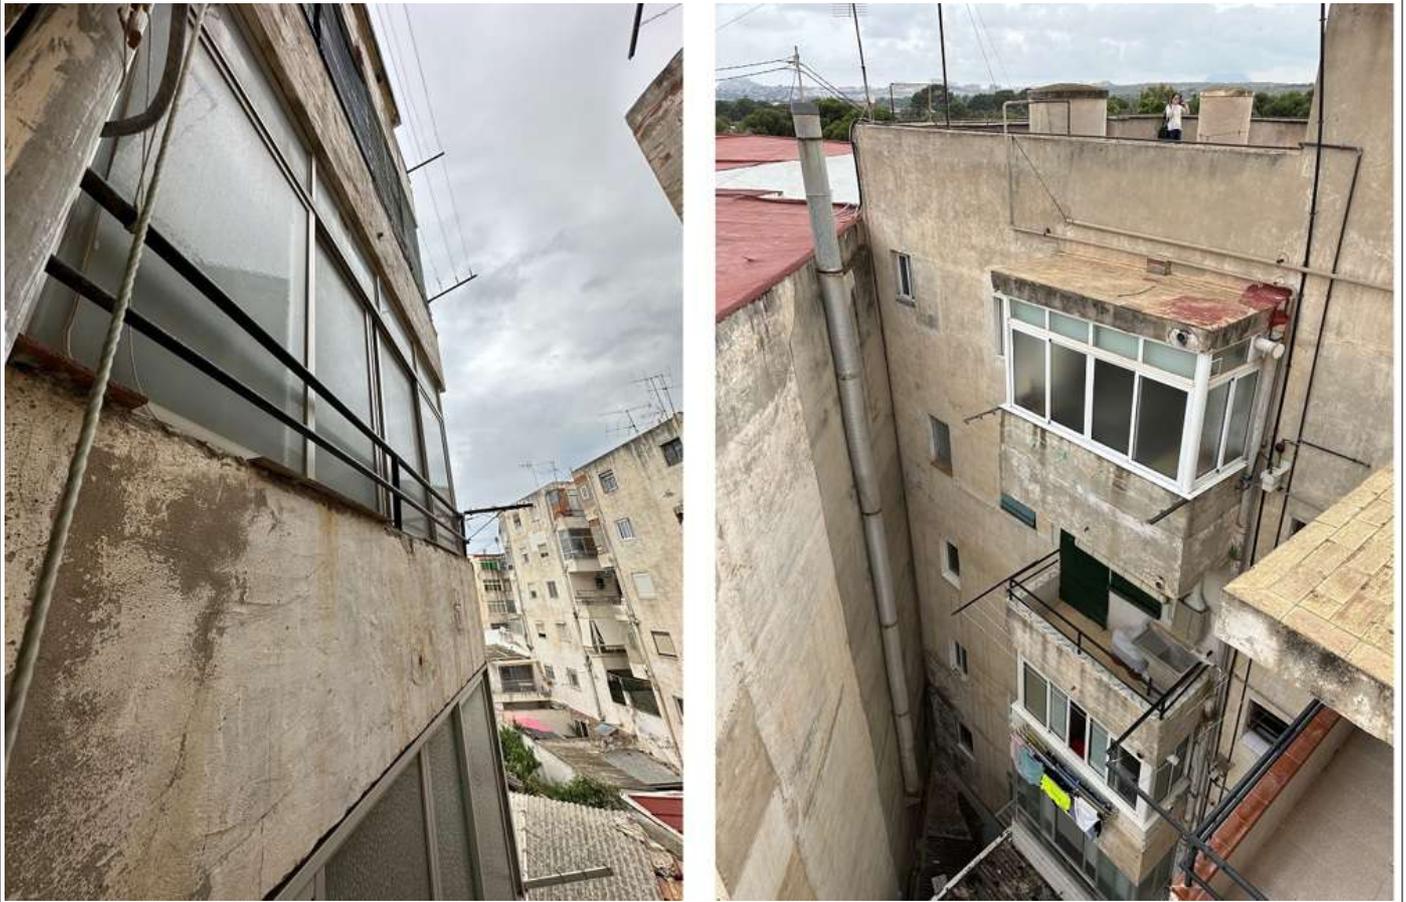
**Lesión 1**

Elemento Afectado: Acabado Exterior	Código Identificativo de la lesión: LS [FC] f_fis03
Grupo de lesión: Roturas y desprendimientos	Subgrupo de lesión: Fisuras
Localización: Paños ciegos en general.	
Síntomas: - Fisuración "en mapa" o "afogado" de acabados continuos.	
Causa probable del daño: - Retracción hidráulica de morteros excesivamente ricos o mal curados.	
ID-Importancia del daño: Bajo	ED-Extensión del daño: Entre 25% y 50%
AP-Actuaciones y plazos: INTm: Intervención a medio plazo	Existe riesgo inminente: No
Ubicación y Observaciones: Falta de acabado en varias zonas

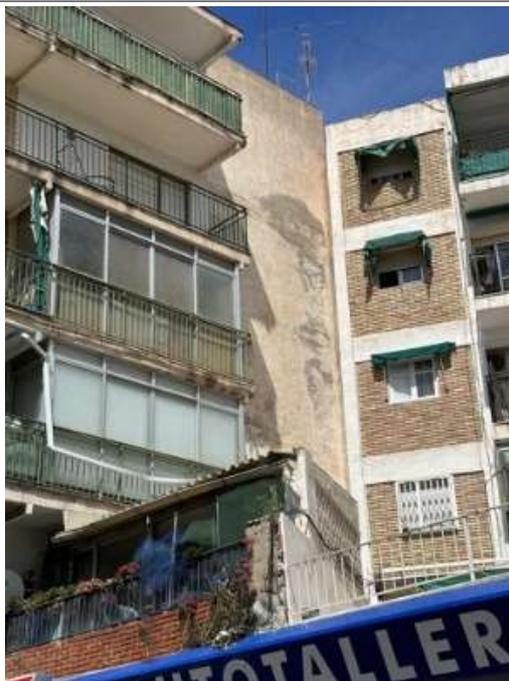
**3.4.1.4 FACHADA\_3**

Ubicación:	Fachada recayente a la terraza	
Tipología:	IDFC02	Descripción: Revestimiento continuo, Sin Aislante, Sin cámara ventilada y 1 hoja
Subtipo: ID-FC02a01	Materiales introducidos desde el exterior al interior:	Espesor (mm):
	ENF-C - Enfoscado de mortero de cemento de 15 mm.	15
	LH11 - Fábrica de ladrillo cerámico hueco triple de 115 mm.	115
	ENL - Enlucido de yeso	15
Orientación: Sur	¿Es muro de carga?: No	¿La fachada tiene huecos?: Sí
Sombras de elementos fijos predominantes: Sin elementos fijos		
Sombras de elementos móviles predominantes: Persiana exterior blanca		
Tipo de carpintería predominante: Metálica aluminio sin rotura puente térmico		
Tipo de vidrio predominante: Vidrio Simple: Monolítico		
Permeabilidad predominante en las carpinterías: Correderas - ajuste regular		
¿La fachada presenta lesiones?: Sí		
Observaciones: Se realiza la inspección desde el exterior, el interior de las viviendas, y desde el patio. Se recomienda reparar los frentes de forjado y realizar un mantenimiento adecuado del elemento ya que se encuentra degradado.

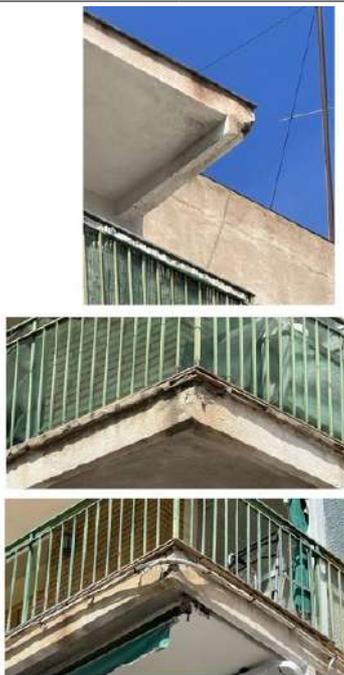
Lesión 1

Elemento Afectado: Acabado Exterior	Código Identificativo de la lesión: LS [FC] f_fis01
Grupo de lesión: Roturas y desprendimientos	Subgrupo de lesión: Fisuras
Localización: Zonas próximas al encuentro entre fachada y estructura, o entre soportes de distinto material. Pueden coincidir con LS [FC] f_gri05	
Síntomas: Fisuras lineales del acabado: - Horizontales en la parte superior de las vigas y bordes de forjados.	
Causa probable del daño: - Movimientos diferenciales entre distintos soportes que rompen el acabado.	
ID-Importancia del daño: Moderado	ED-Extensión del daño: Entre 25% y 50%
AP-Actuaciones y plazos: INTm: Intervención a medio plazo	Existe riesgo inminente: No
Ubicación y Observaciones: Frentes de forjado en voladizo

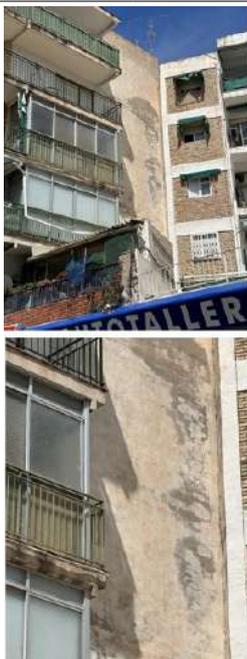
Lesión 2

Elemento Afectado: Acabado Exterior	Código Identificativo de la lesión: LS [FC] f_fis03
Grupo de lesión: Roturas y desprendimientos	Subgrupo de lesión: Fisuras
Localización: Paños ciegos en general.	
Síntomas: - Fisuración "en mapa" o "afogado" de acabados continuos.	
Causa probable del daño: - Retracción hidráulica de morteros excesivamente ricos o mal curados.	
ID-Importancia del daño: Bajo	ED-Extensión del daño: Entre 0% y 25%
AP-Actuaciones y plazos: MNT: Mantenimiento	Existe riesgo inminente: No
Ubicación y Observaciones: Se observa lesiones por todo el paño de fachada

Elemento:	Localización:	Síntomas:	Ubicación y Observaciones:
Fachada_3/Acabado Exterior	Paños ciegos en general.	- Fisuración "en mapa" o "afogado" de acabados continuos.	Se observa lesiones por todo el paño de fachada

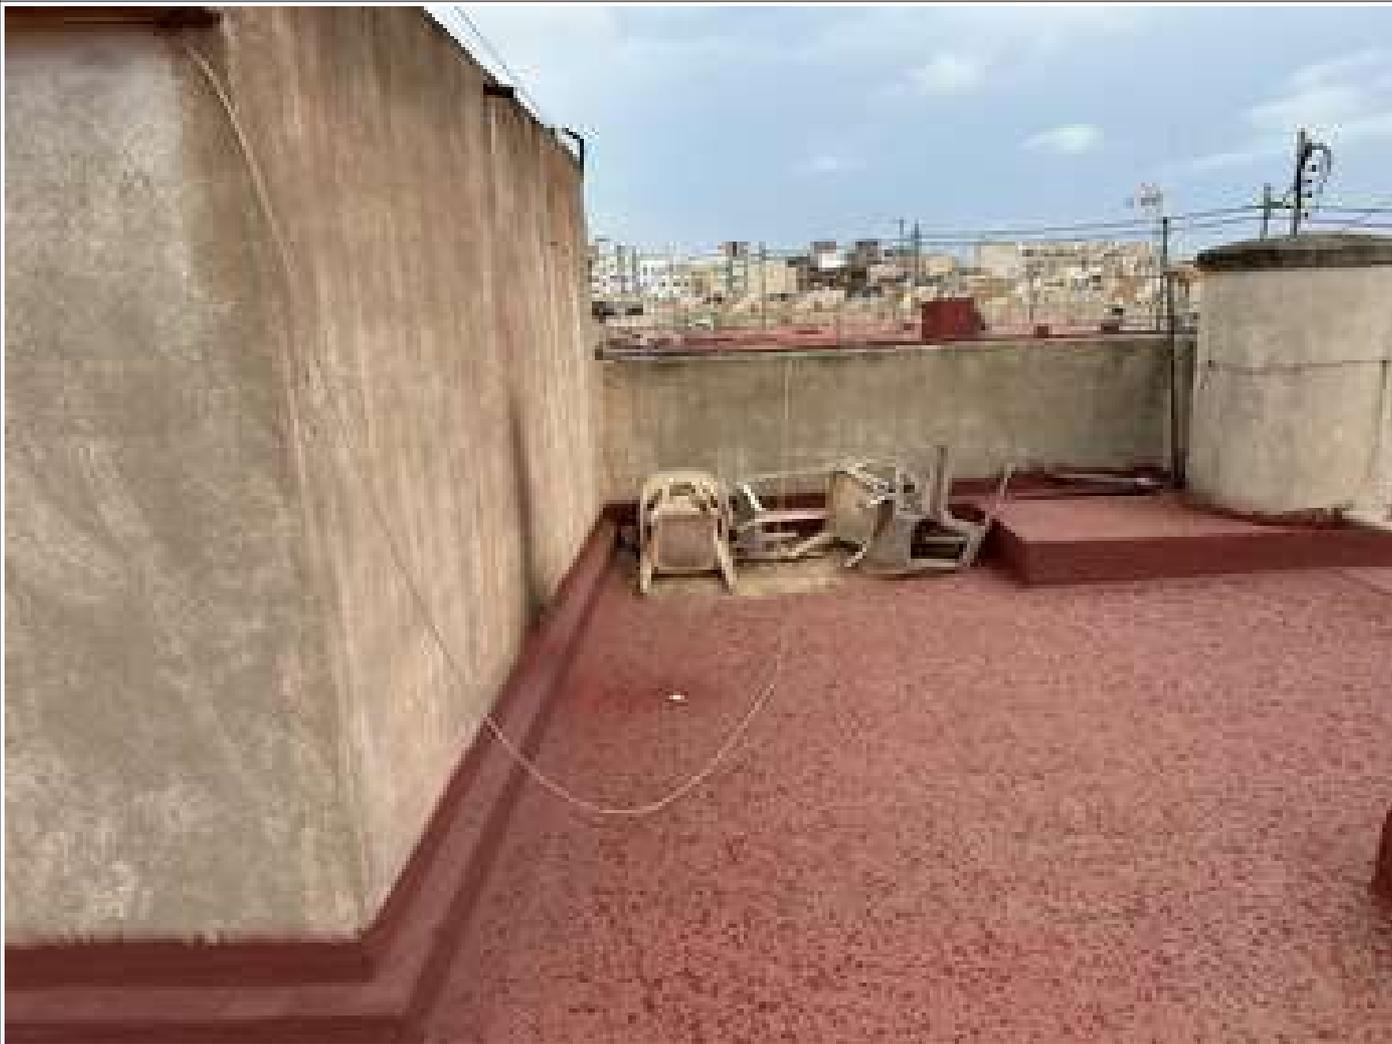
#### 3.4.2.2 CUBIERTA\_1

Ubicación:	Cubierta Principal		
Tipología:	IDQB05	Descripción: Cubierta Plana, No Transitable, Autoprottegida, Sin aislante y No Ventilada	
Sub-tipo: ID-QB05a08	Materiales introducidos desde el exterior al interior:		Espesor (mm):
	I - Capa de impermeabilización		5
	HL - Hormigón de áridos ligeros		100
	FUC25 - Forjado unidireccional entrevigado cerámico 250 mm.		250
	ENL - Enlucido de yeso		15
Situación: En contacto con el ambiente exterior plana		¿Existen lucernarios en la cubierta?: No	
¿La cubierta presenta lesiones?: Sí			
Observaciones: Se realiza la inspección de la cubierta. Se recomienda a la propiedad realizar un mantenimiento regular de la zona más susceptible de patología, la cubierta, evitando la penetración de agua, ya sea por defecto del material de cobertura o por defecto en desagües o, incluso por la degradación de la lámina impermeable

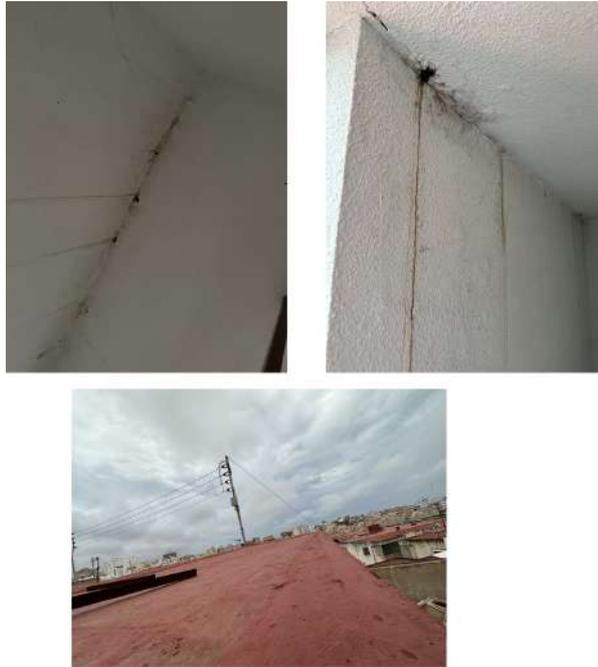
**Lesión 1**

Elemento Afectado: Soporte	Código Identificativo de la lesión: LS [QB] h_fil01
Grupo de lesión: Humedad	Subgrupo de lesión: Filtración
Localización: Cara inferior del faldón de cubierta plana, en el centro o en el perímetro.	
Frente de peto de cubierta plana	
Síntomas: - Mancha de humedad, mohos y eflorescencia, en acabados interiores.	
Causa probable del daño: Filtración del agua de lluvia por: - Rotura de la lámina impermeable por desgarró o punzonamiento.	
ID-Importancia del daño: Bajo	ED-Extensión del daño: Entre 0% y 25%
AP-Actuaciones y plazos: INTm: Intervención a medio plazo	Existe riesgo inminente: No
Ubicación y Observaciones: Cubierta del torreón de la escalera. Presenta humedades en el encuentro con la pared

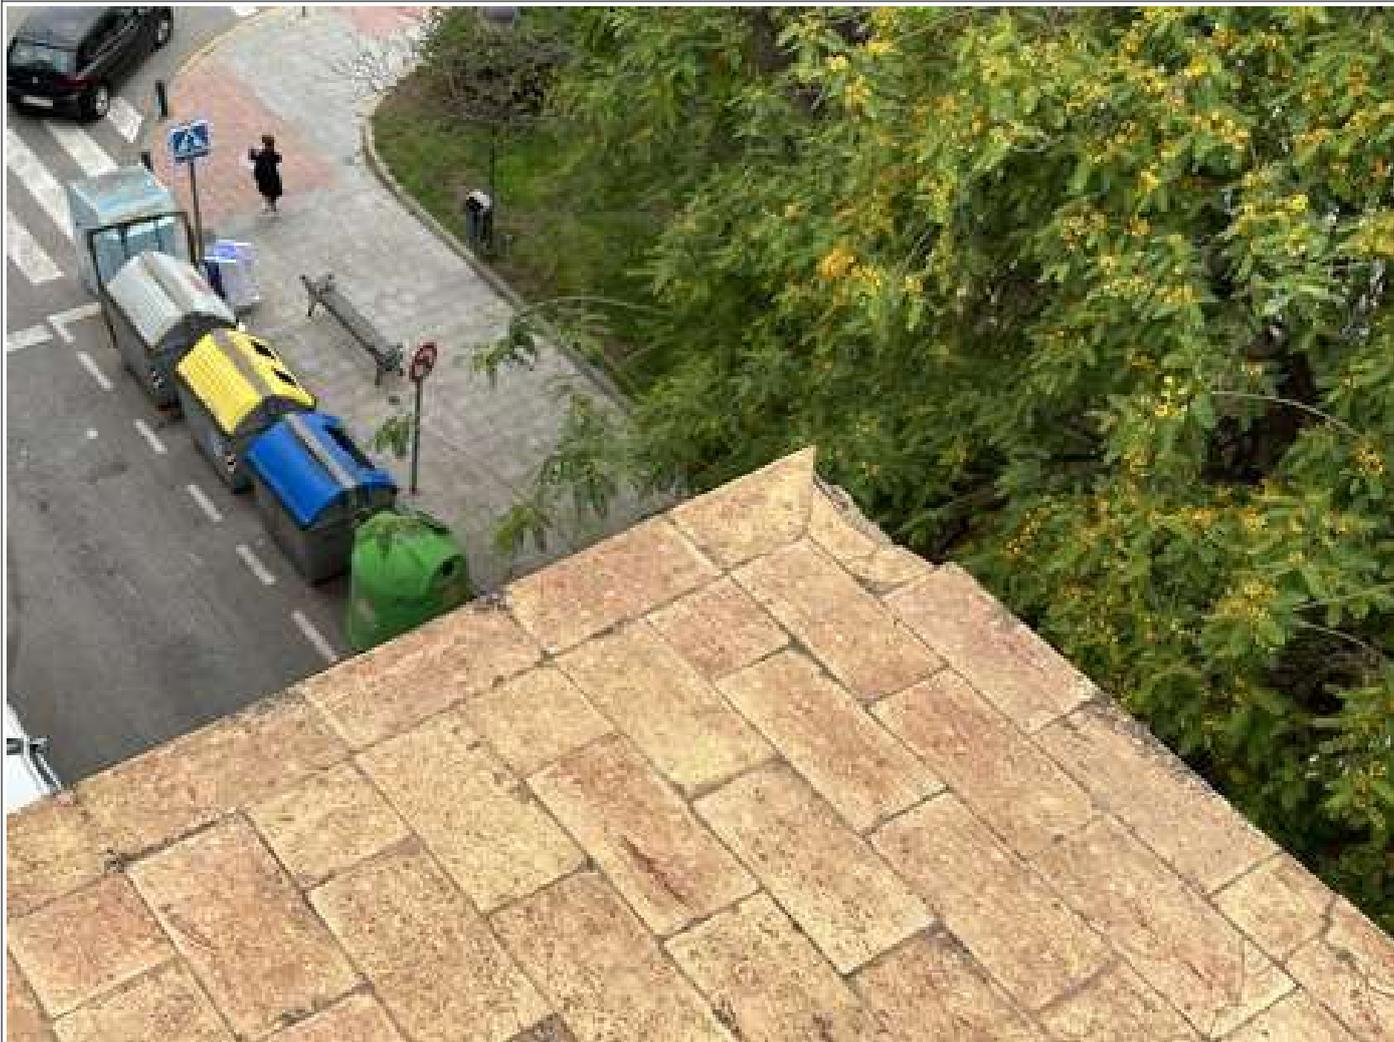
Lesión 2

Elemento Afectado: Material Cobertura	Código Identificativo de la lesión: LS [QB] f_des03
Grupo de lesión: Roturas y Desprendimientos	Subgrupo de lesión: Desprendimientos
Localización: En faldones de todo tipo de cubiertas: tejas, lajas, baldosas, etc. También en borde y aleros de cubiertas inclinadas y en petos en cubiertas planas.	
Síntomas: - Desprendimientos de tejas, lajas, baldosas, etc.	
Causa probable del daño: - Rotura de la pieza anclada.	
ID-Importancia del daño: Bajo	ED-Extensión del daño: Entre 0% y 25%
AP-Actuaciones y plazos: INTm: Intervención a medio plazo	Existe riesgo inminente: No
Ubicación y Observaciones: Saliente, del antepecho. Piezas rotas en el extremo

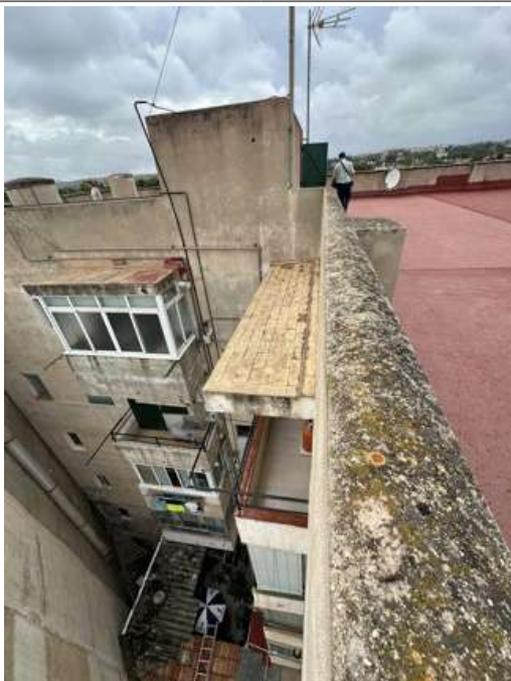
Lesión 3

Elemento Afectado: Material Cobertura	Código Identificativo de la lesión: LS [QB] d_org01
Grupo de lesión: Degradaciones y deficiencias	Subgrupo de lesión: Organismos
Localización: Faldones de cualquier tipo de cubierta: tejas cerámicas o de hormigón, lajas de pizarra, baldosas cerámicas, losas de piedra, etc.	
Síntomas: - Manchas.	
Causa probable del daño: - Humedad.	
ID-Importancia del daño: Bajo	ED-Extensión del daño: Entre 25% y 50%
AP-Actuaciones y plazos: MNT: Mantenimiento	Existe riesgo inminente: No
Ubicación y Observaciones: En el antepecho se observan microorganismos, por la falta de protección del elemento

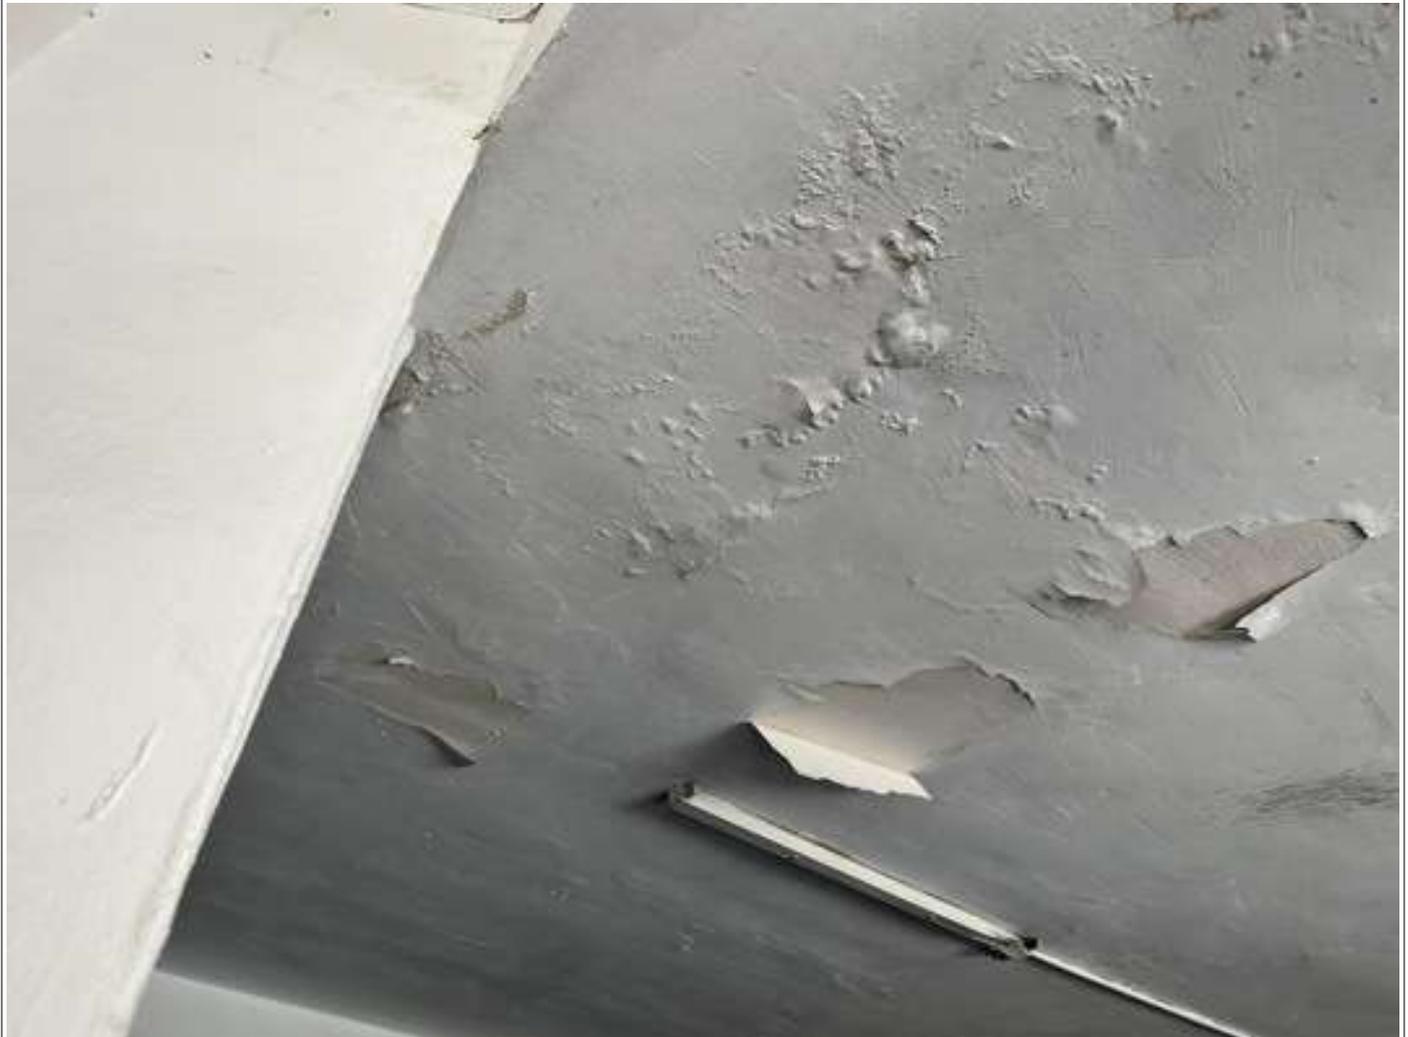
Lesión 1

Elemento Afectado: Soporte	Código Identificativo de la lesión: LS [QB] h_acc01
Grupo de lesión: Humedad	Subgrupo de lesión: Accidental
Localización: Faldón de cualquier cubierta, en zonas próximas al sistema de drenaje	
Síntomas: - Mancha de humedad, mohos y eflorescencia, en acabados interiores.	
Causa probable del daño: - Rotura o mal funcionamiento del sistema de drenaje.

ID-Importancia del daño: Bajo	ED-Extensión del daño: Entre 0% y 25%
AP-Actuaciones y plazos: INTm: Intervención a medio plazo	Existe riesgo inminente: No
Ubicación y Observaciones: Los sumideros no tienen un mantenimiento adecuado generando filtraciones

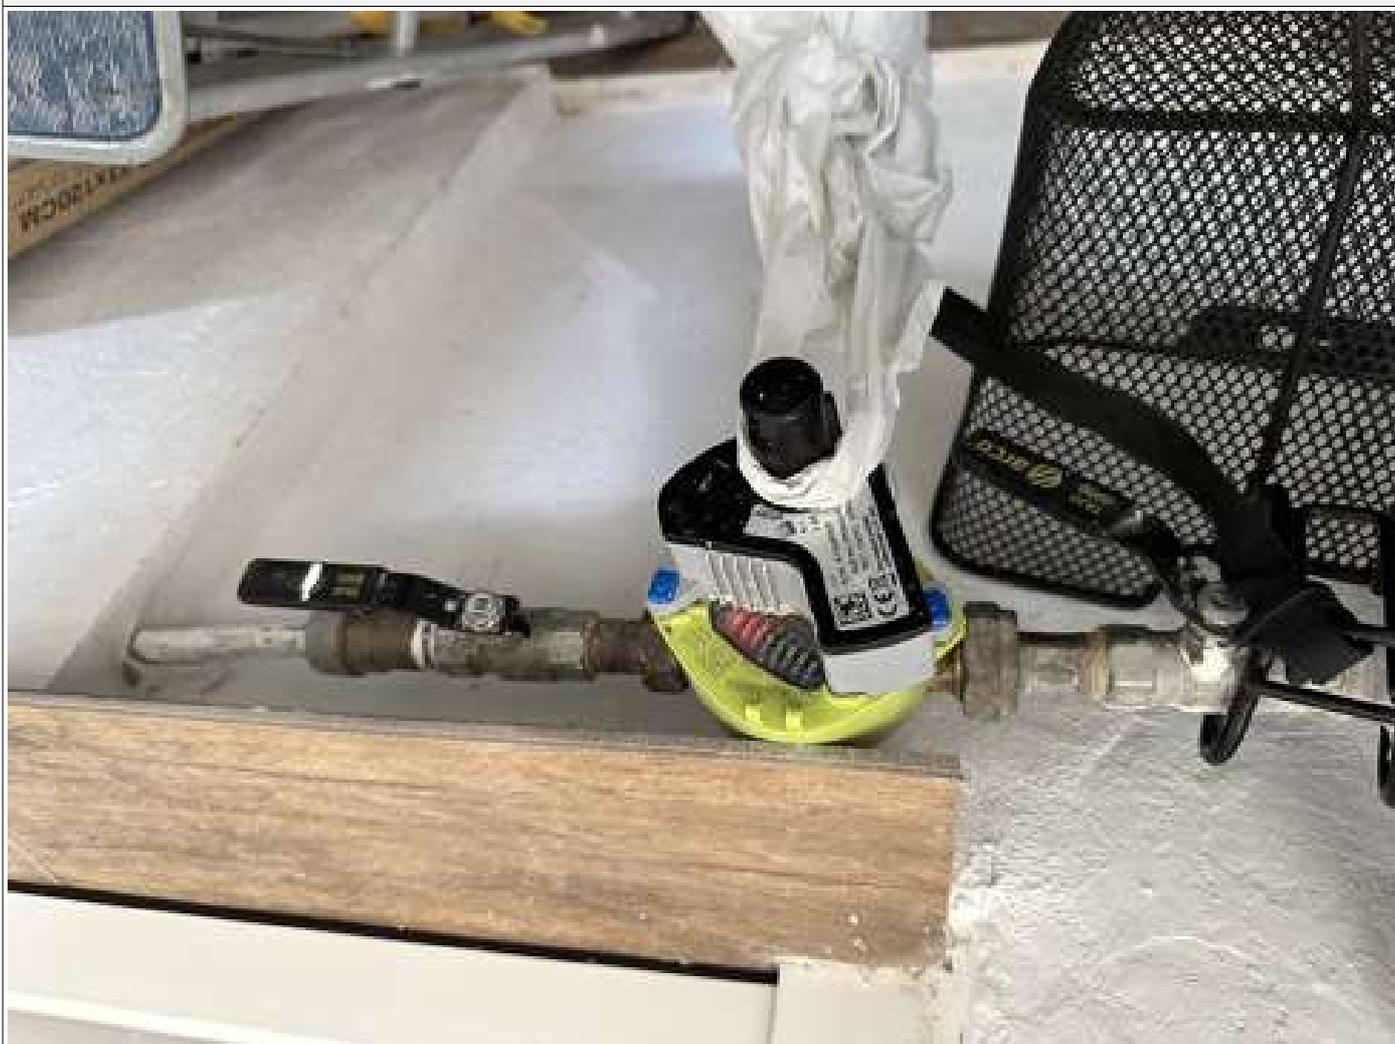
**Imagen suministro de agua:**

La instalación de agua no presenta lesiones. Se recomienda un correcto mantenimiento de las instalaciones

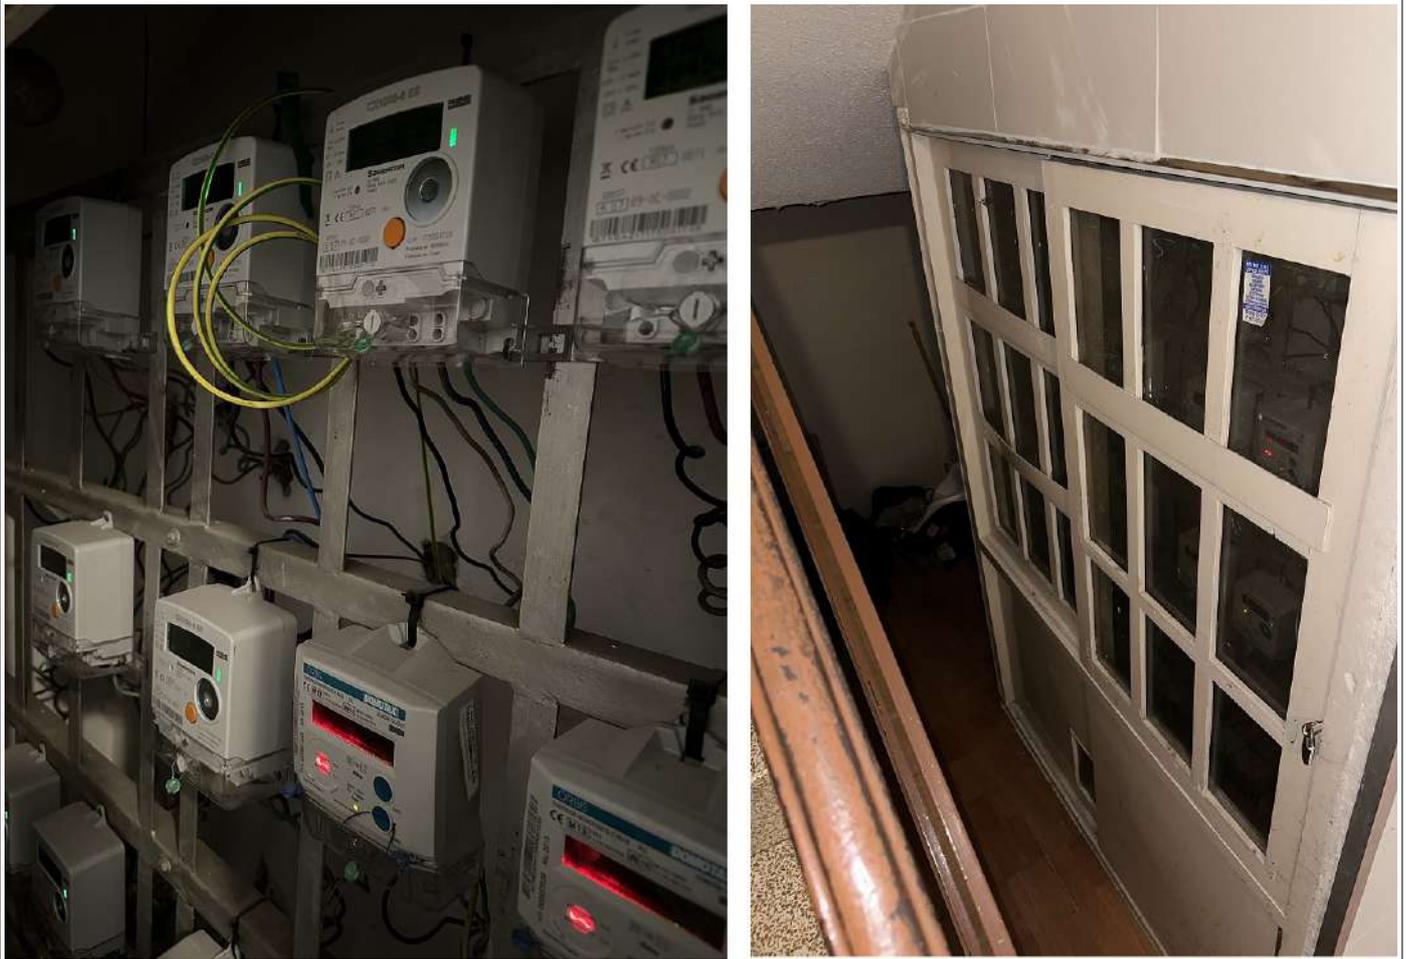
**Imagen suministro eléctrico:**

La instalación eléctrica no presenta lesiones. Se recomienda un correcto mantenimiento de las instalaciones
