PROYECTO de INTERVENCIÓN

**RECONSTRUCCIÓN de uno de los MUROS de
PIEDRA en el POBLADO IBERICO
«CABEZO de ALCALÁ»
AZAILA (Teruel)**

JULIO 2024

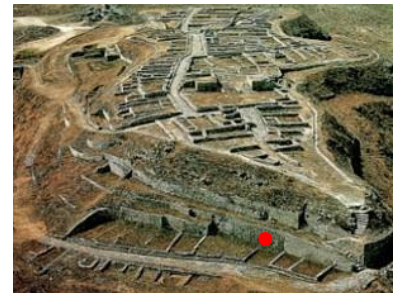
Fig.1.- Yacimiento con el muro caído.

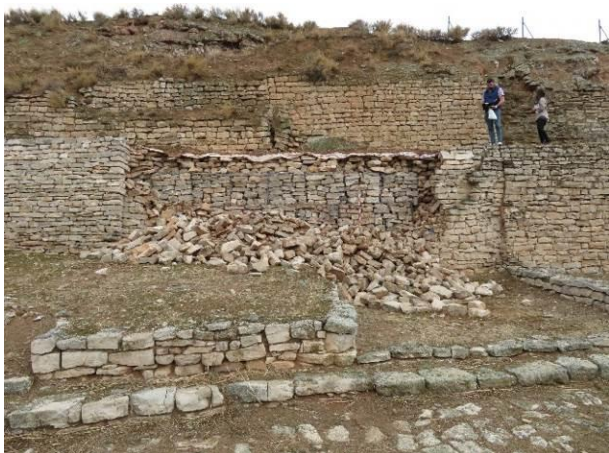
Fig. 2 y 3.- Zona del muro afectada por el hundimiento.

Efectivamente, tal y como se puede observar en las imágenes 2 y 3, el empuje sufrido por el muro en la zona suroeste (a) ha hecho que se deformara hasta el punto en el que su estructura no pudiera aguantar más, colapsara y cayera, llevándose consigo parte del revestimiento exterior de la intervención que se realizó en esa zona en el año 2011.

Si miramos con más detalle la zona del origen de la fractura, podemos comprobar que se refiere a una parte en la que no se intervino en aquel entonces, y observamos que la zona en la que se intervino no ha sufrido alteraciones internas en su estructura, ya que el muro de gaviones realizado sigue asentado y aplomado, cumpliendo con la función para la que se realizó.

La heterogeneidad y falta de conexión de la sección interna del muro junto con los empujes sufridos durante todo este tiempo han hecho, al igual que lo hizo en el 2011, que colapse ahora esa parte, arrastrando con su caída el revestimiento antes indicado.

Tras haber comprobado el buen funcionamiento de la intervención realizada en el 2011 al haberse cumplido los objetivos marcados en aquel momento, proponemos adoptar el mismo tipo de solución en la zona hundida recientemente y, además, ampliar dicha intervención en unos tres metros y medio, de forma que se pueda garantizar, en la medida de lo posible, una mejor trabazón con la parte del muro en la que no se vaya a intervenir.

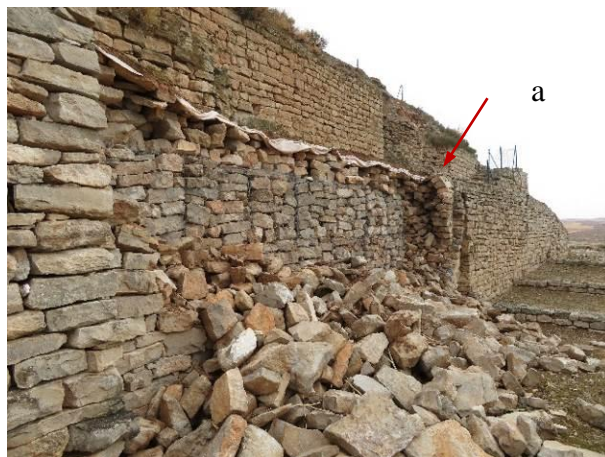
Fig.4.- Origen de la fractura que ha ocasionado la caída.

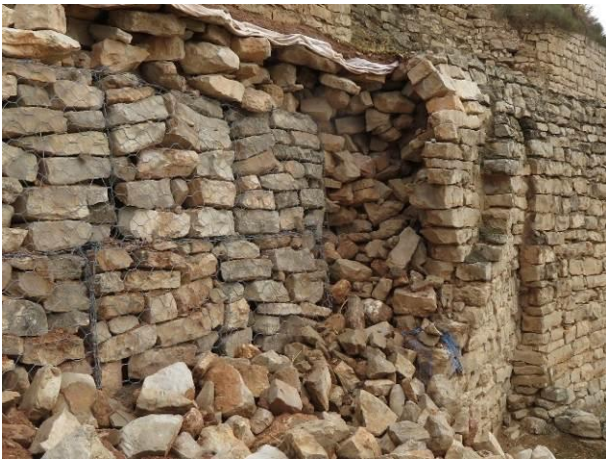
Fig. 5.- Gaviones estructurales (2011) e interior del resto del muro.

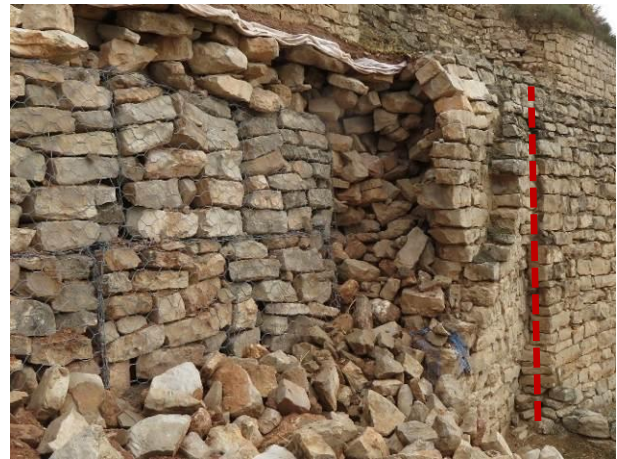
Fig. 6.- Junta vertical del muro.

Para realizar convenientemente esa trabazón de la que hablamos, consideramos que debería desmontarse, al menos, hasta la junta vertical que se aprecia hacia el sureste y que queda indicada con la línea de trazos (ver Fig. 6 en el apartado anterior). Una vez desmontado el muro abombado que se encuentra en un equilibrio inestable con gran peligro de derrumbe, se procederá a sanear la zona, excavando manualmente el terreno para la colocación de los gaviones, unos 21 m³ (4 m x 3,5 m x 1,5 m), siguiendo el sistema constructivo empleado en la intervención del año 2011 (ver Fig. 7) realizando un muro de contención hecho mediante «gaviones de piedra». La hoja exterior, se realizará con rejuntado no macizo y alterno y se dejarán desagües para permitir la evacuación del agua que pueda acumularse en su trasdós.

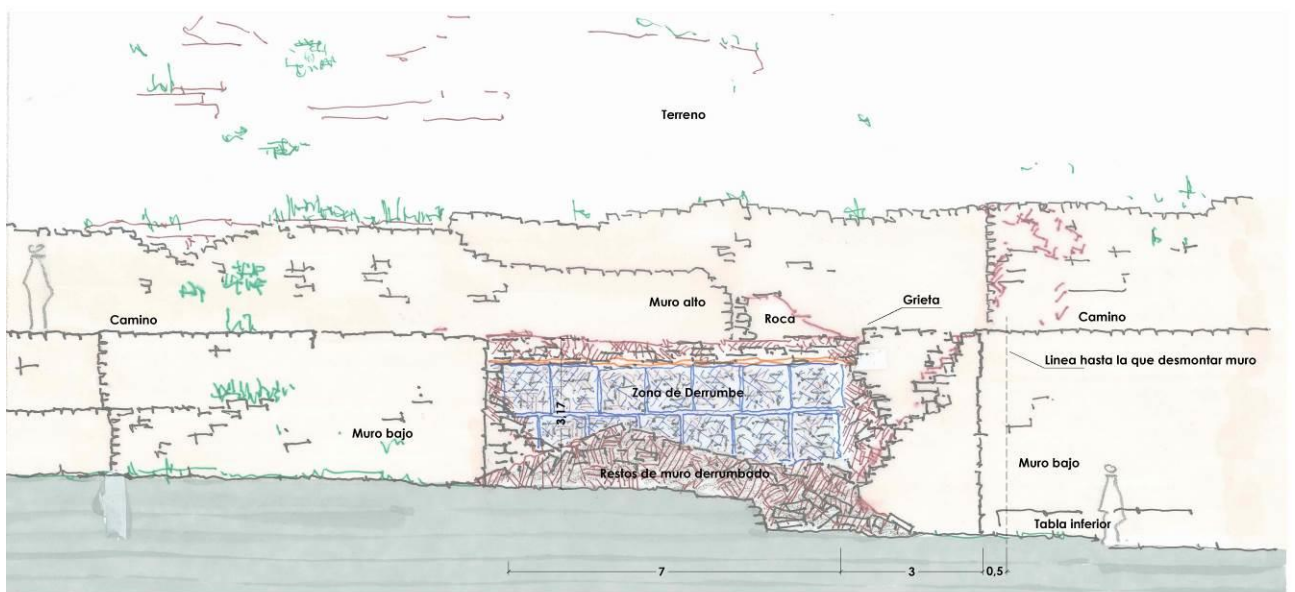
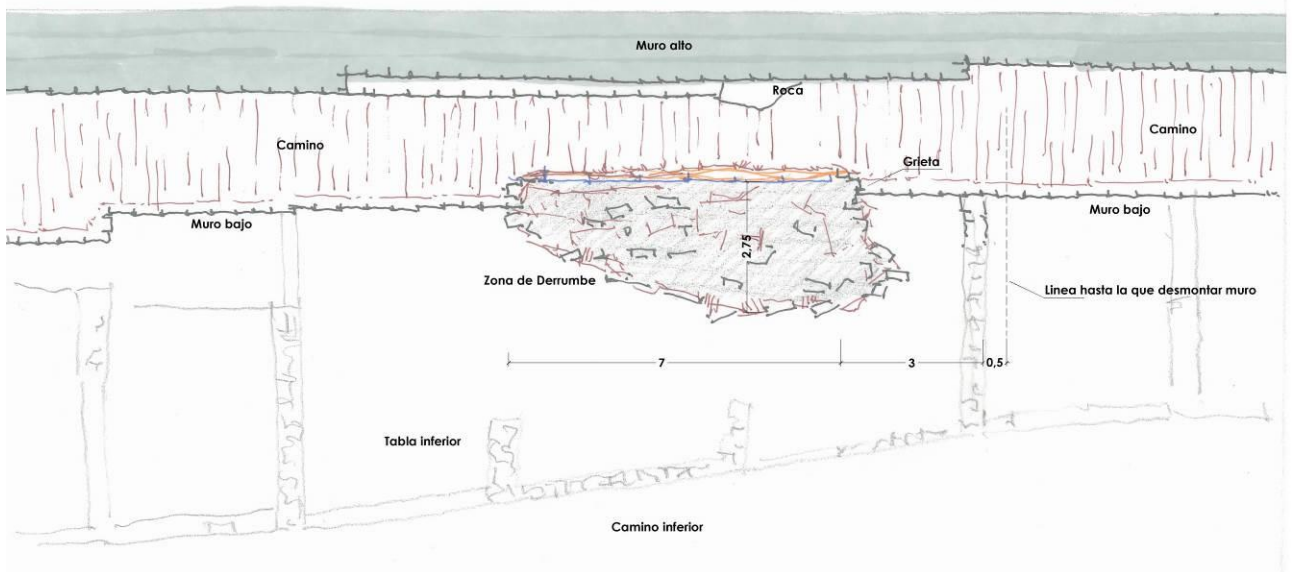
Alzado estado actual

La superficie de muro que se ha visto afectada por el derrumbe, tanto la que ha caído como la que ha quedado seriamente dañada como la que habrá que desmontar para llevar a cabo un trabado suficiente, es de unos 36,75 m² (10,5 m x 3,5 m), tal y como se puede observar en el alzado representado más abajo (Fig. 8).

Fig. 8.- Zona del muro afectada por el hundimiento.
