## INFORME DE EMERGENCIA

EMERGENCIA POR EFECTOS DE LA  
BORRASCA GLORIA EN EL PUENTE  
SOBRE EL TORDERA EN EL P.K.  
059/183 DE LA LÍNEA 276-  
BIFURCACIÓN SAGRERA-MAÇANET  
MASSANES

Fecha	Versión	Subdirección de Infraestructura y Vía
4 de febrero de 2020	2

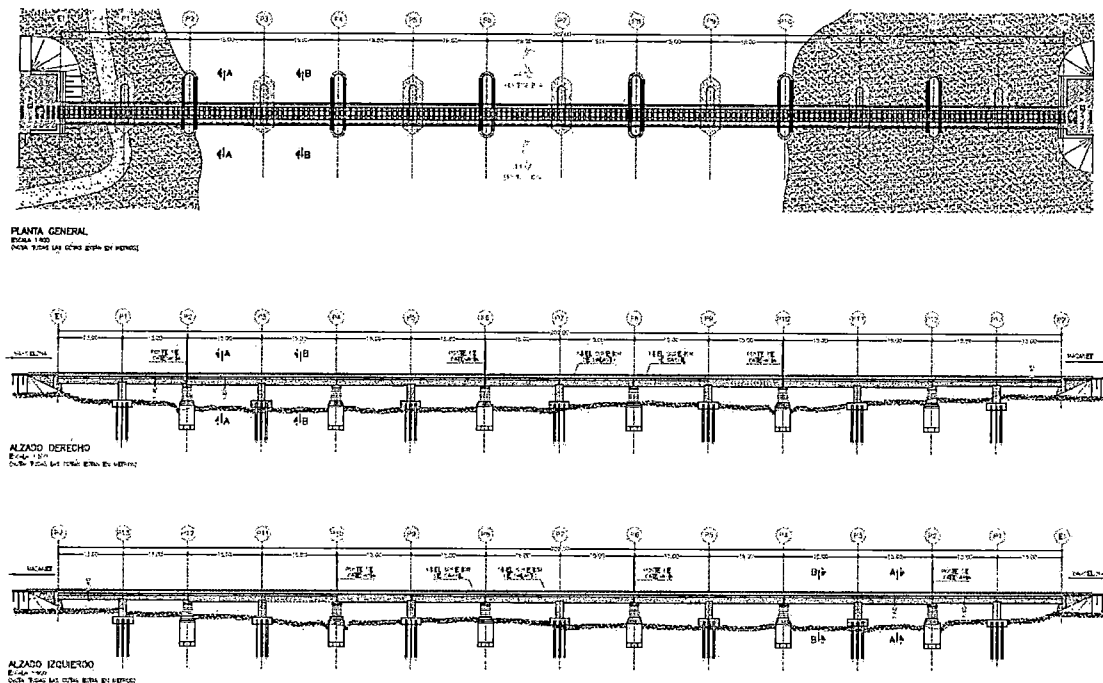
Figura 5. Planta y perfil del puente ferroviario sobre el Río Tordera cuya pila 4 colapsó el pasado 22 de enero.

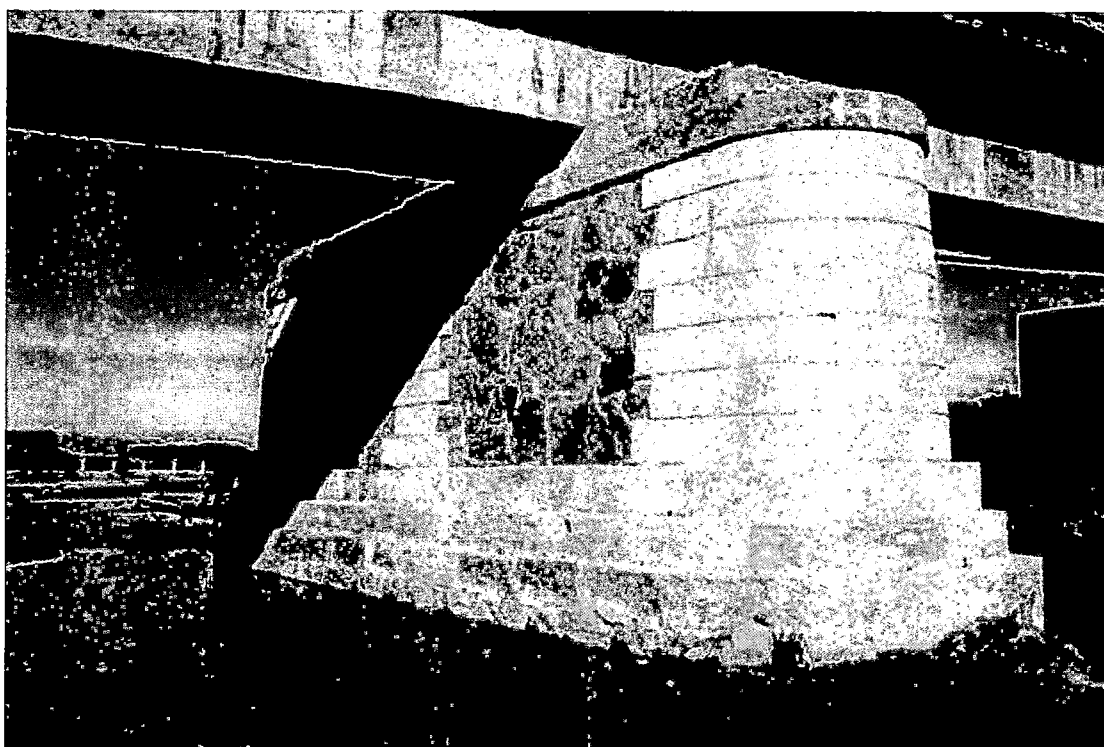
Como puede apreciarse, durante los últimos 25 años no se aprecian cambios significativos ni patologías que pudieran hacer temer por la estabilidad de pila 4.

Figura 7. Inspección Principal de 1994, vista desde aguas abajo de la pila 4

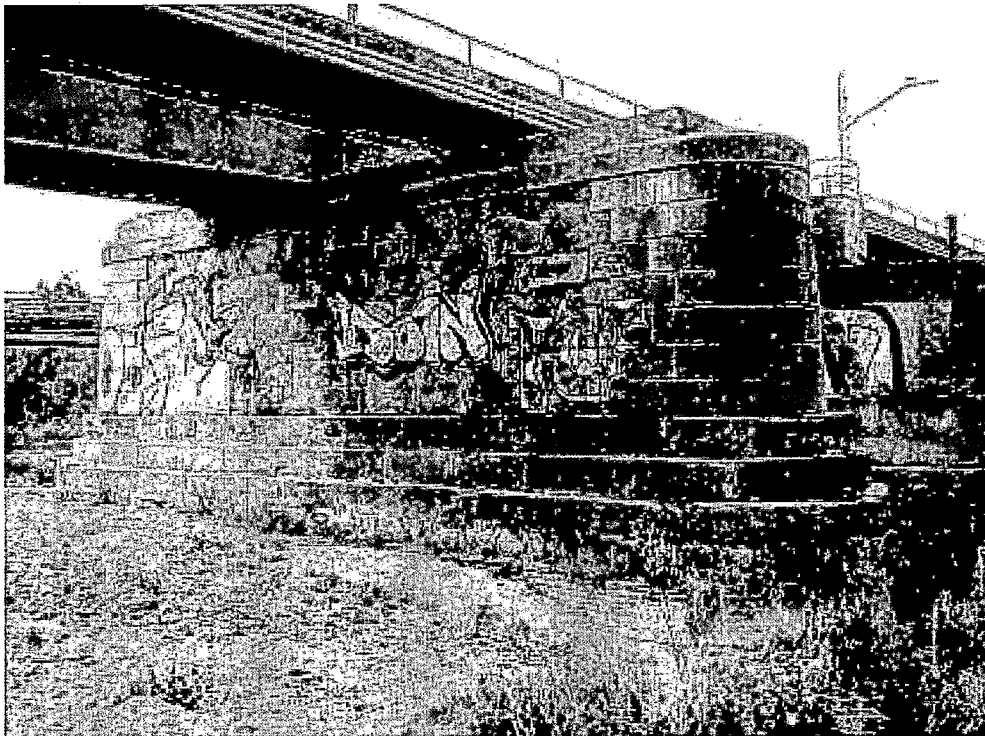
Figura 8. Inspección de Cauce de 2007, vista desde aguas arriba de la pila 4

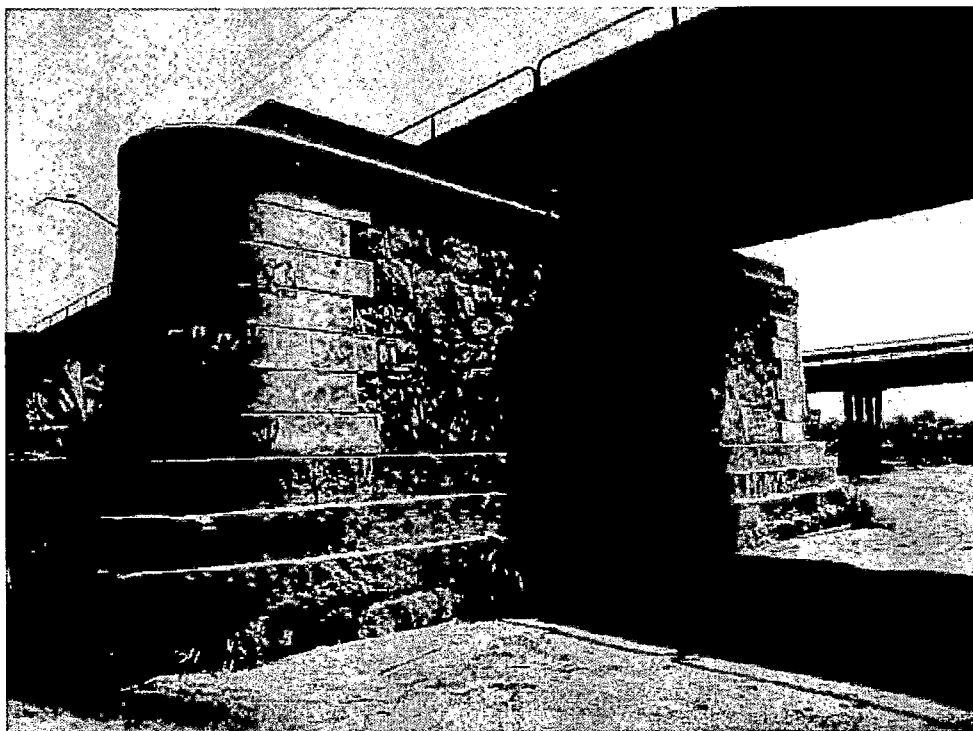
Figura 9. Inspección de Cauce de 2011, vista desde aguas arriba de la pila 4

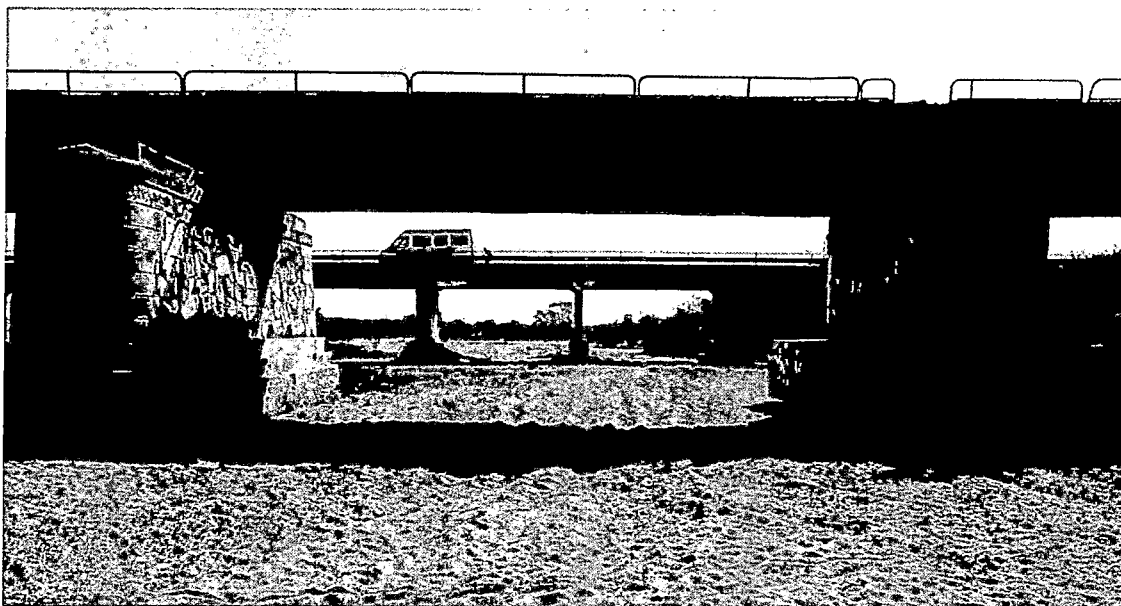
Figura 10. Inspección de cauce de 2017, vista desde aguas arriba de la pila 4, al fondo vanos del puente carretero arrastrados también por los efectos de la borrasca Gloria en 2020.

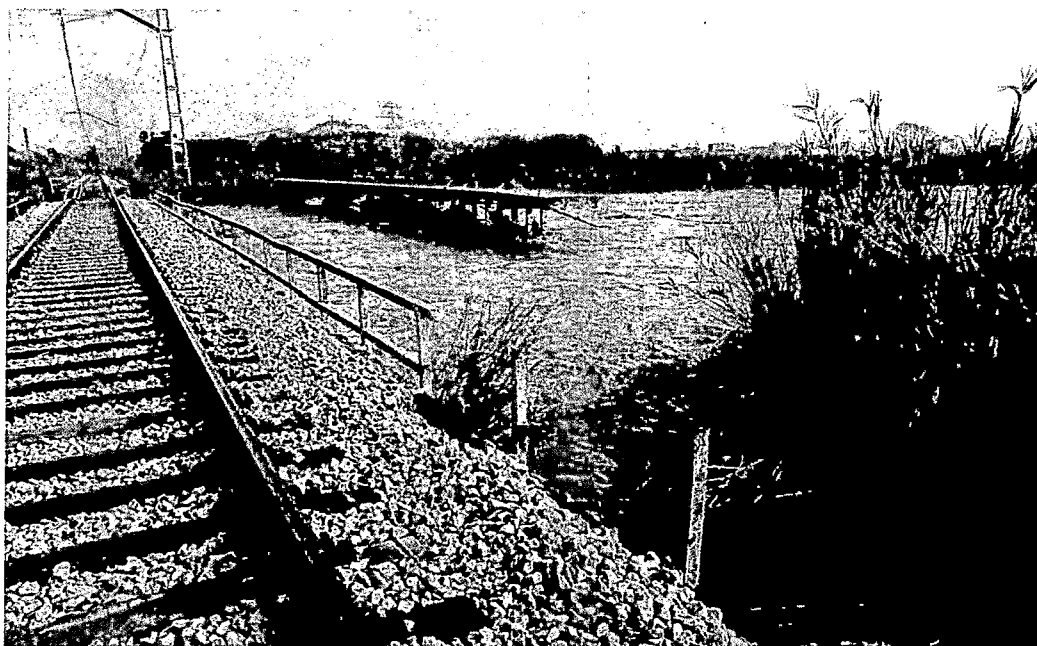
Figura 12. Imagen tomada el 23 de enero de 2020 por el personal de Adif en el estribo de entrada en sentido de kilometración ascendente.

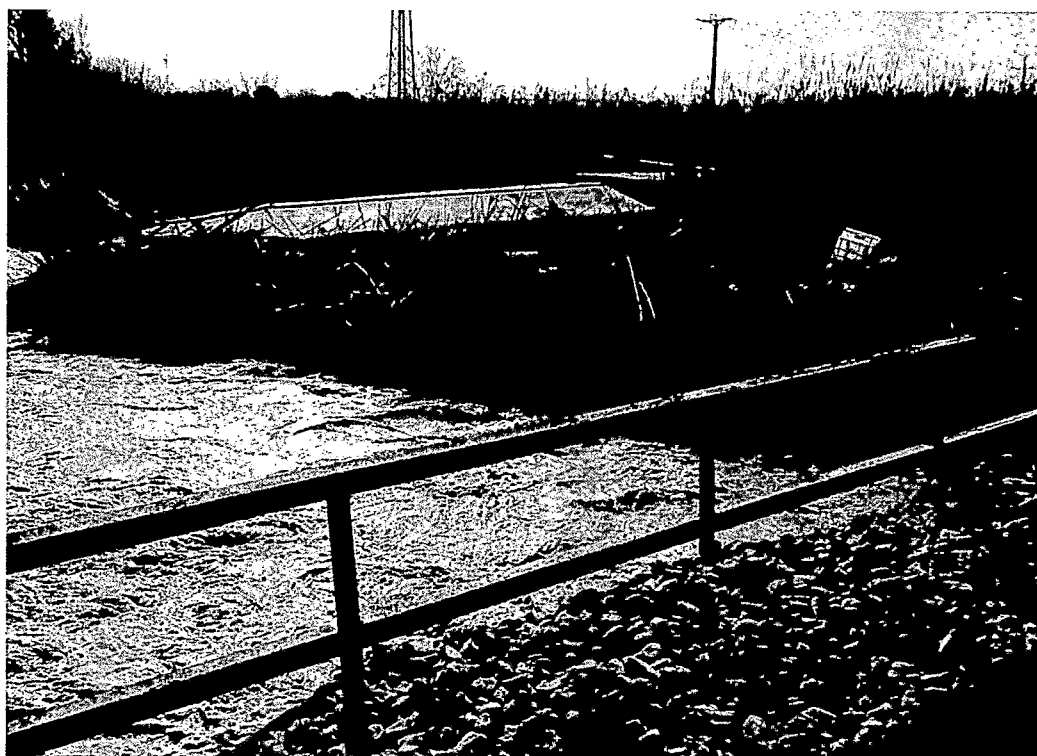
Este cúmulo de vegetación semiflotante se fue quedando retenida aguas arriba del puente, a consecuencia de las pequeñas luces de éste, quedando constancia en los comentarios de algunos testigos que afirmaron que *"la acumulación del material retenido sobrepasaba las barandillas del puente"*.

Figura 13. Imagen tomada en la inspección visual del día 23 por personal de Adif en la que se ven los restos del material retenido, acumulado en los dos primeros vanos del puente carretero.

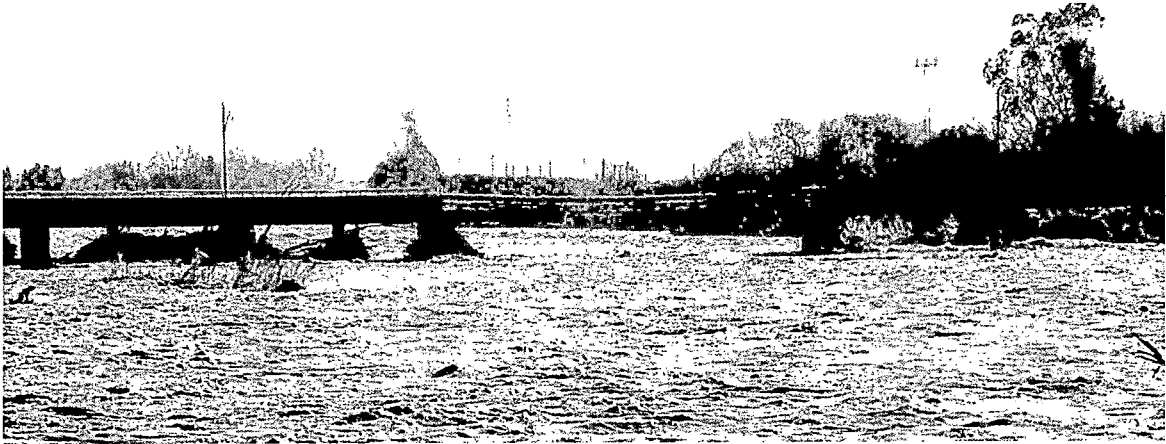
Esta enorme acumulación de material produjo el taponamiento de los vanos de mayor desagüe y por tanto un efecto presa que generó un empuje lateral sobre el tablero y la pila para los cuales nunca fueron dimensionados, cediendo por el punto más débil, en este caso la pila número 4.

**Figura 14. Vista general del conjunto tomada el 23 de enero de 2020 en el que se aprecian vanos taponados por los arrastres producidos.**
