# Informe-Propuesta de Declaración sobre la Emergencia por daños ocasionados en los cajones que forman el paso inferior de la Estación de Montgat (P.K. 116/491 de la L276)

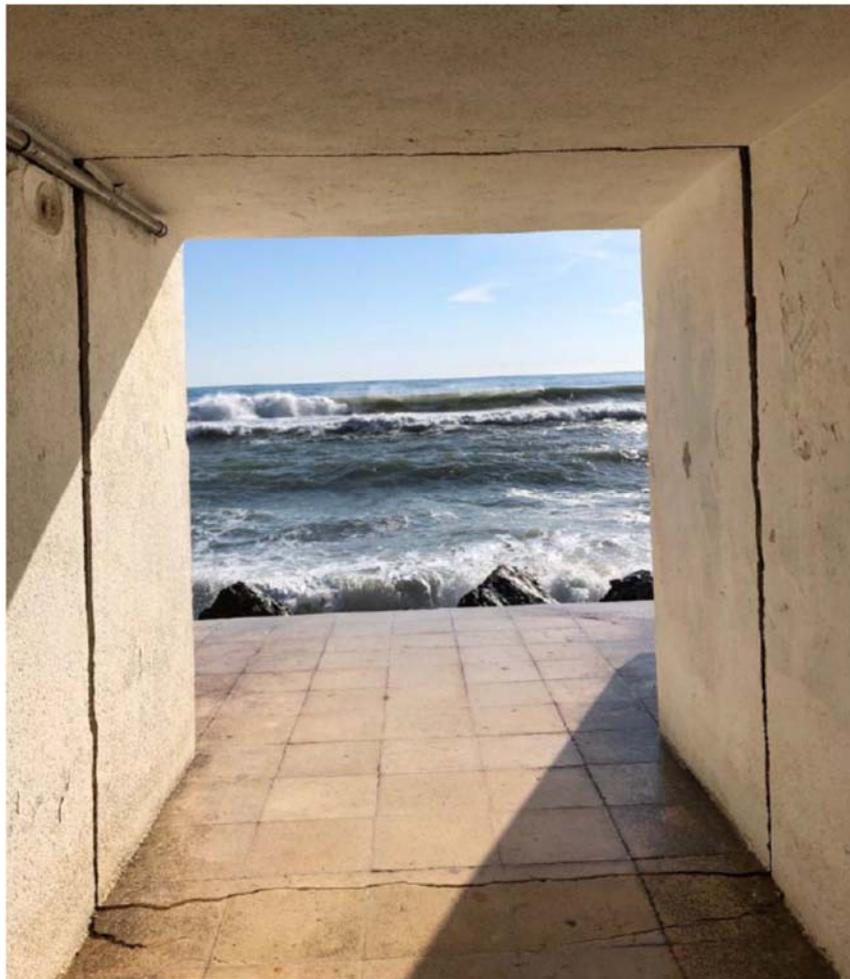
El incremento del oleaje provocado por la borrasca Filomena ha generado socavación y deterioro general de la superficie de apoyo del paso inferior al ferrocarril, así como pérdida de franja de arena en la zona que hace que el oleaje impacte normalmente en el lado mar del paso inferior. Esto ha quedado visualmente evidenciado mediante de asiento y cabeceo hacia el lado mar del último marco prefabricado que constituyen el paso inferior, separándose del siguiente módulo en su parte superior, filtrándose el relleno superior producido un asentamiento y deformación del paseo marítimo. Con ello la plataforma ferroviaria ha perdido su protección y queda directamente expuesta a los efectos del oleaje, con el consiguiente grave riesgo de asentamientos y colapsos de la plataforma ferroviaria ante fenómenos meteorológicos no extraordinarios.

Estado paso inferior

La solución propuesta consiste en la reposición del emboquille y el primer módulo del paso inferior, así como el refuerzo de la base de apoyo de la estructura.

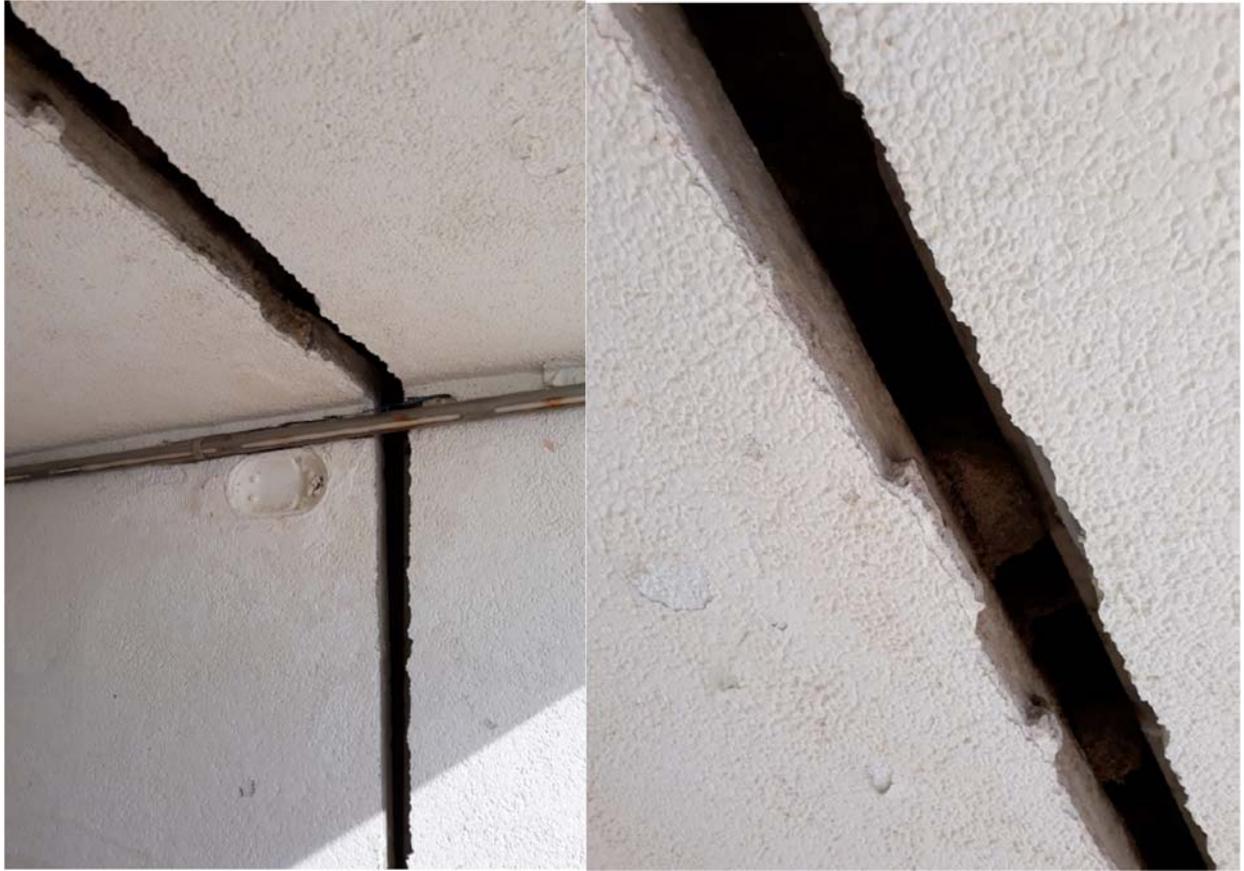
Detalle de la grieta producida por el movimiento del último cajón

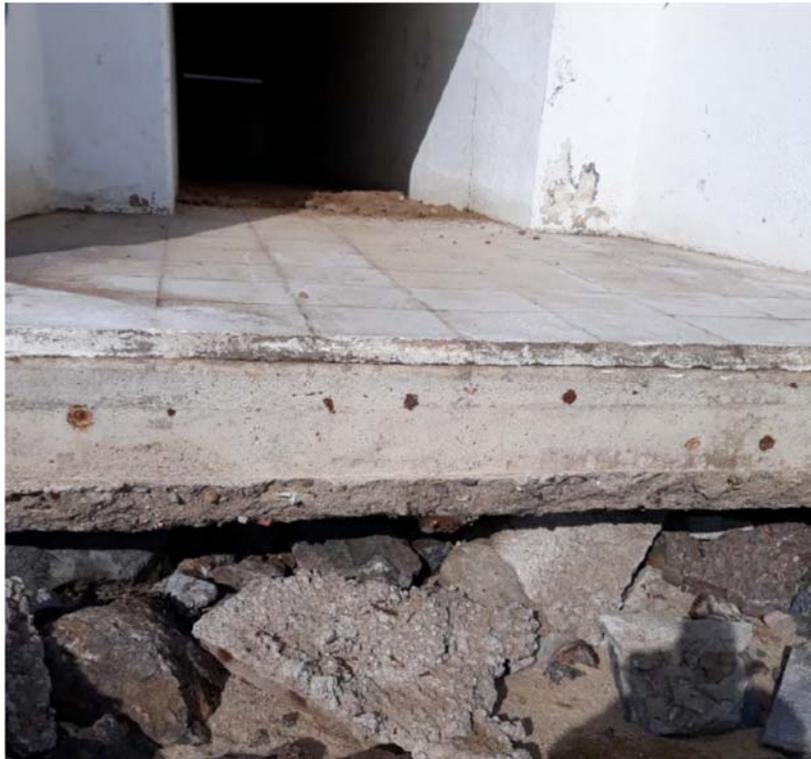
Perdida de apoyo de la losa

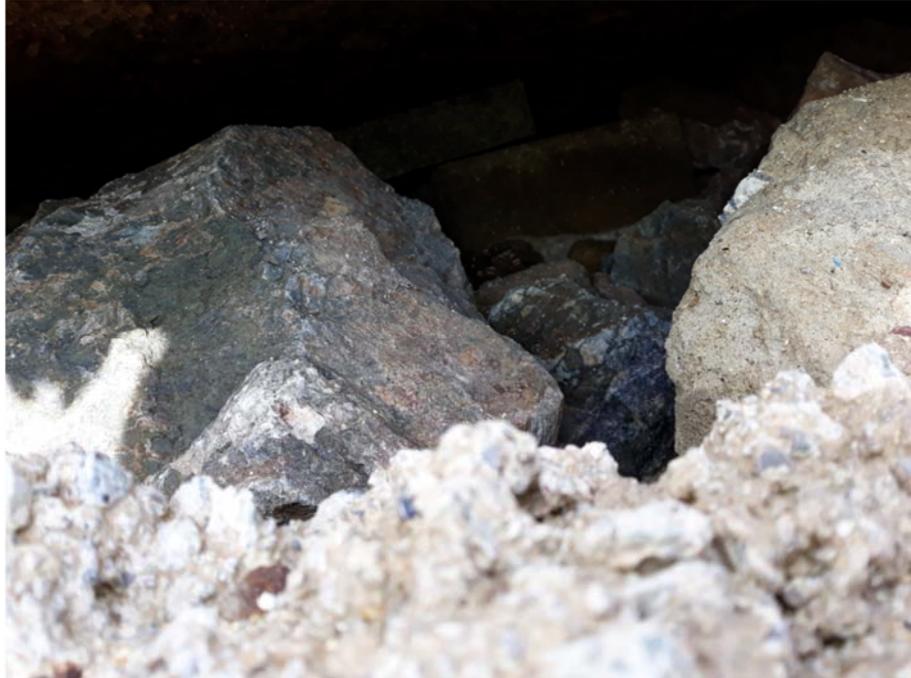
Detalle de la parte inferior de la losa

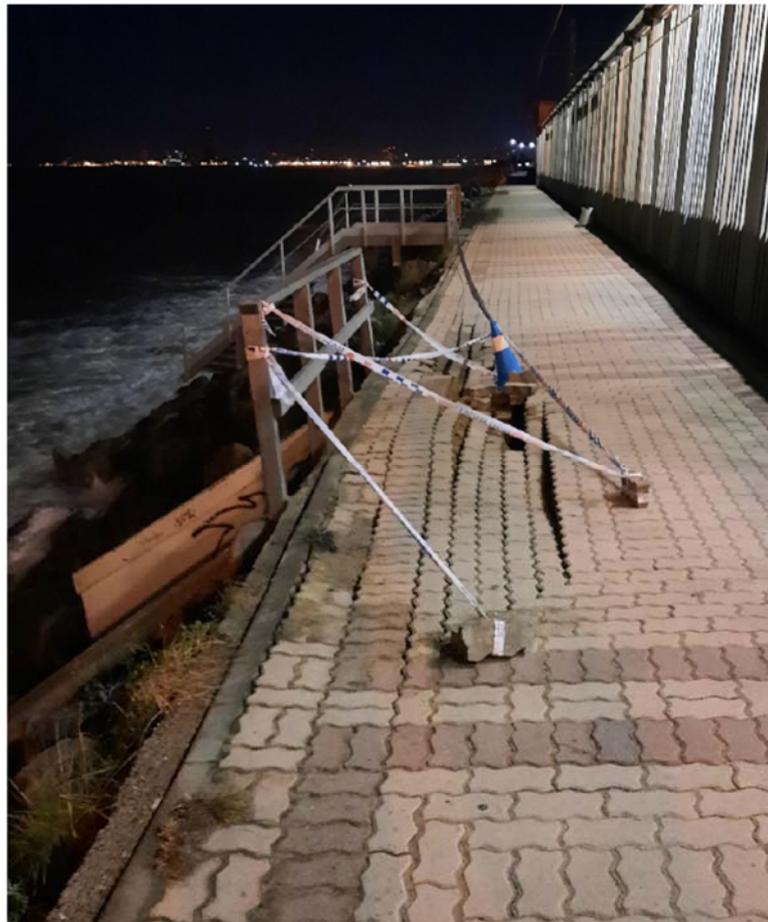
Daños producidos en paseo marítimo por asentamiento
