INFORME PROPUESTA DECLARACIÓN DE EMERGENCIA DE LAS OBRAS DE TRATAMIENTO DE TERRAPLENES EN TRAMOS DE LA LÍNEA CHINCHILLA DE MONTEARAGÓN – CARTAGENA ENTRE LOS PPKK 389+500 Y 389+960, Y ENTRE LOS PPKK 424+100 Y 424+450.

INFORME PROPUESTA DECLARACIÓN DE EMERGENCIA

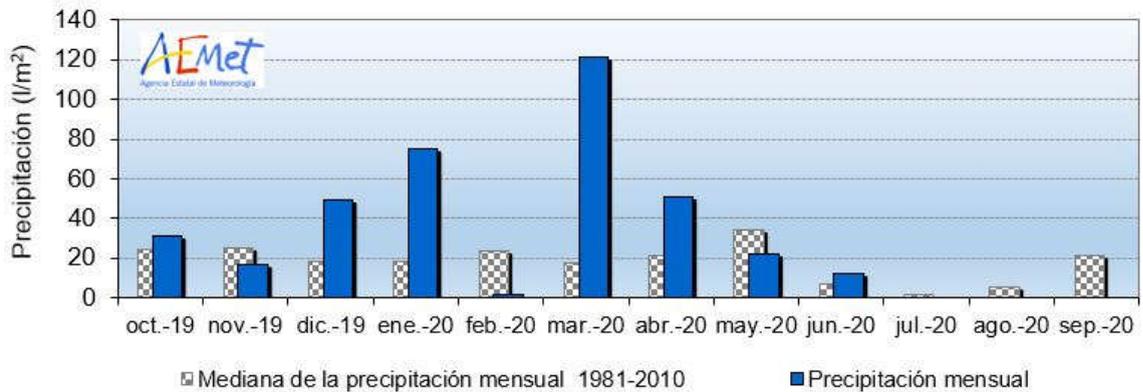
Precipitación media en la Región de Murcia en los meses de octubre de 2019 a 30 de junio de 2020 (en azul), comparadas con la mediana de la serie histórica (en gris)

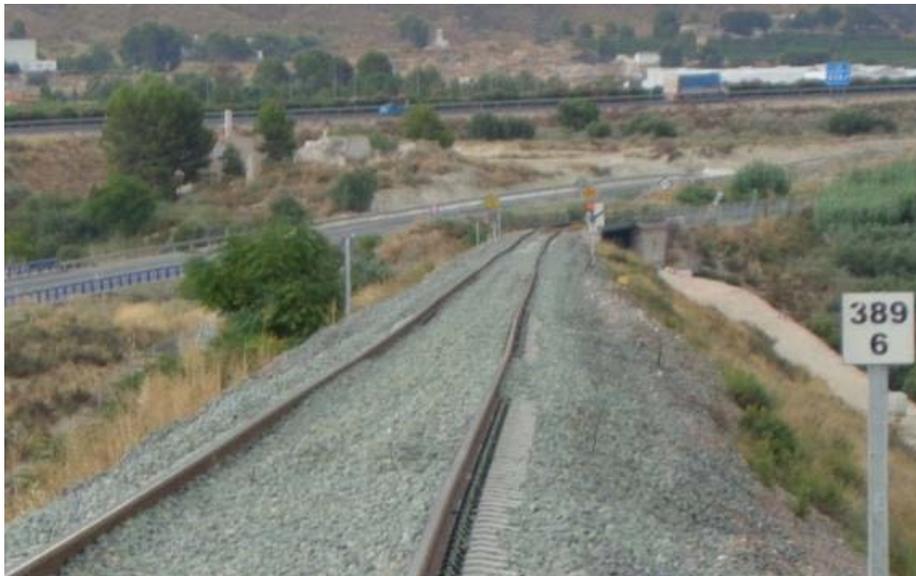
Además, al ir aumentando el espesor de balasto se ha producido una falta de hombro lateral de la banqueta por no existir plataforma que lo retenga, no existiendo arroje de la vía. Esto supone que la vía no esté contenida lateralmente, y ante cualquier incremento de temperatura se produzcan deformaciones laterales y garrotes, que aumentan exponencialmente los riesgos de descarrilo.

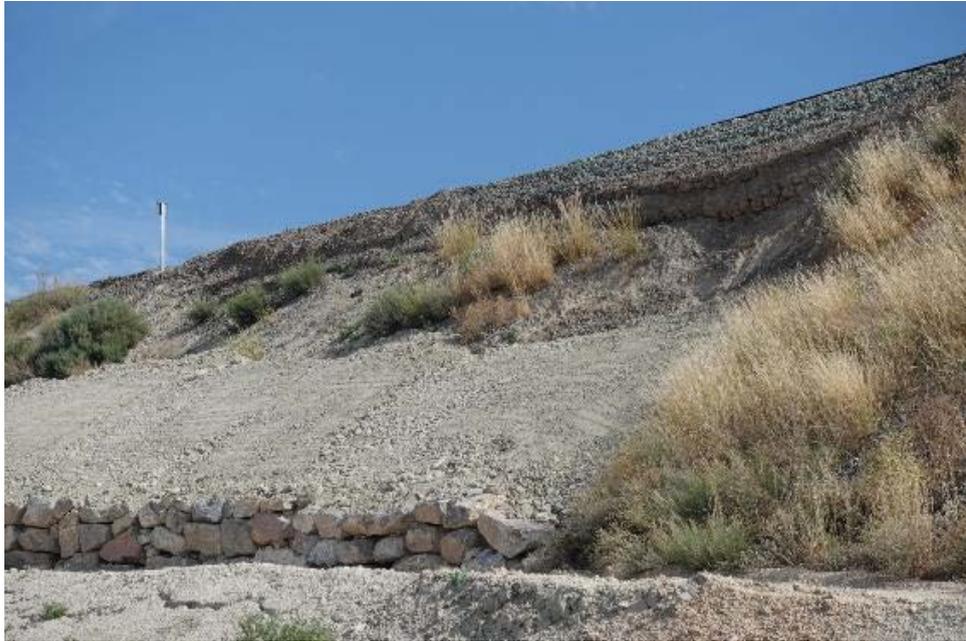
La erosión y deslizamiento de la capa superficial del espaldón ha producido deformaciones muy importantes de las líneas de gaviones que se encuentran hundidas, en el límite de su resistencia a flexión, siendo sobrepasadas por el balasto, desestabilizando la vía y hundiéndola.

En primer lugar, se acometerá el apuntalamiento de la línea de gaviones en los puntos en los que se maximizan las deformaciones por flexión. La actuación consistirá en la elevación de un muro de escollera desde la base del terraplén hasta inmovilizar las líneas de gaviones en su posición actual.

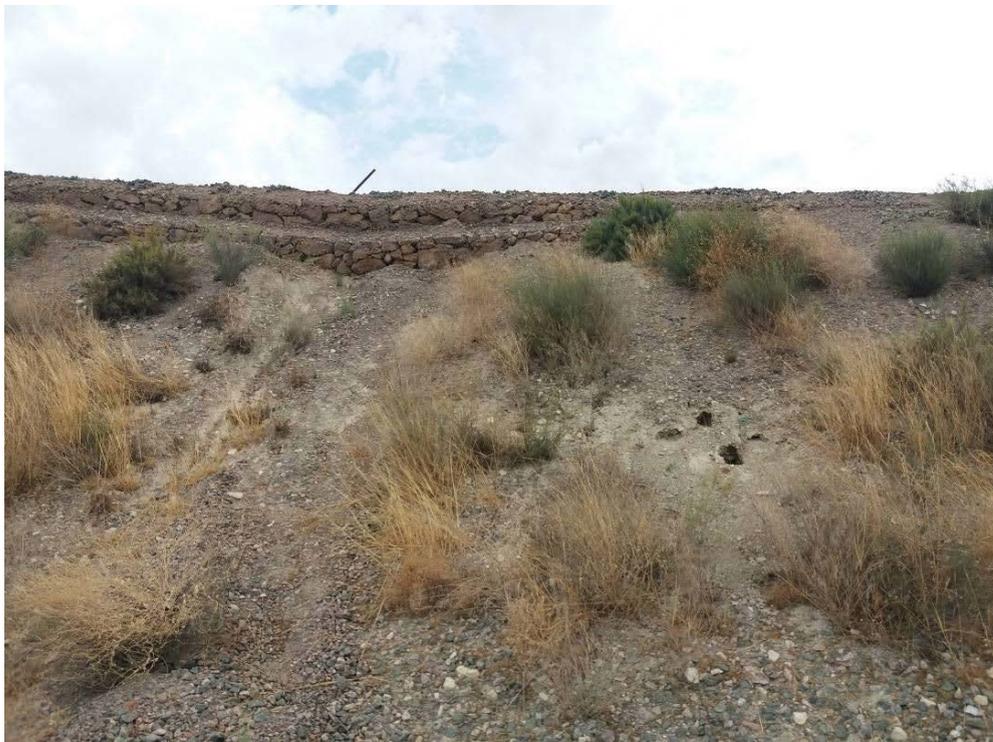
El daño con un mayor riesgo para la circulación se localiza en el lateral derecho del relleno, desde el estribo del paso inferior hasta unos 100 metros a continuación.

Los gaviones podrían llegar a partirse, agotada su resistencia a flexión. En este caso, se

perdería de forma súbita el apoyo de la banqueta de balasto en estos tramos, poniendo en riesgo la circulación.

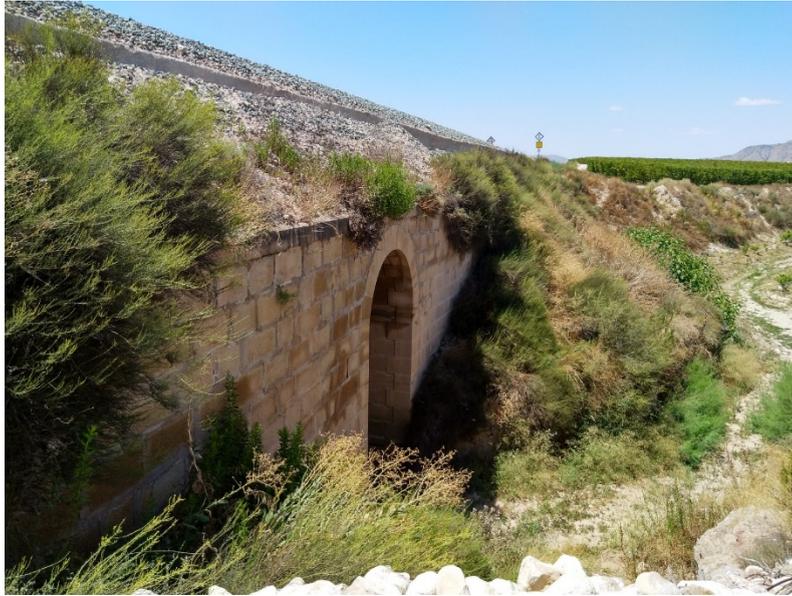
- ODT 424+190. Es un arco de medio punto construido en sillería que tiene un muro de contención de tierras de unos 30 m. de largo. Tiene unos 7 m. de altura y 5 m. de ancho

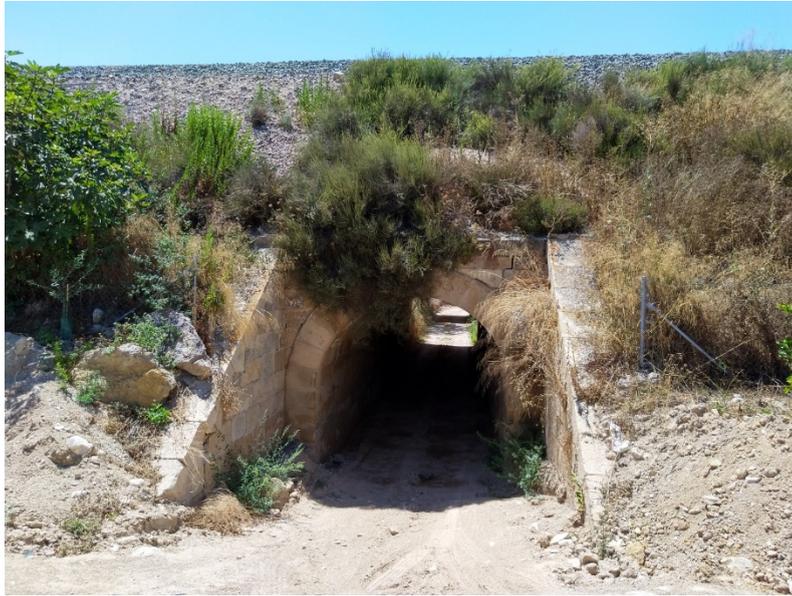
- ODT 424+480. Se trata de una obra de mampostería con dimensiones menores: 4 m. de alto y 2 m. de ancho. En este punto el terraplén alcanza una altura de unos 8 m.

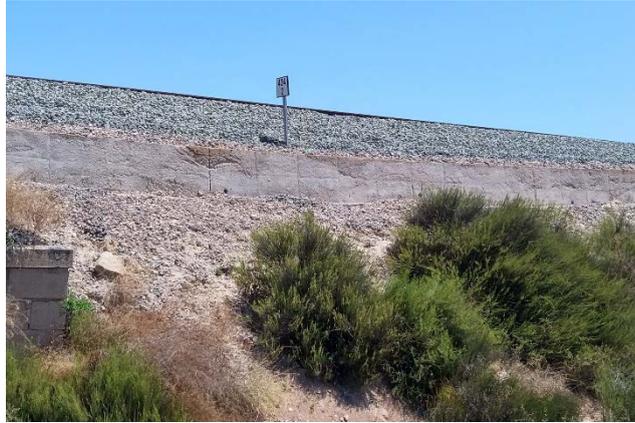
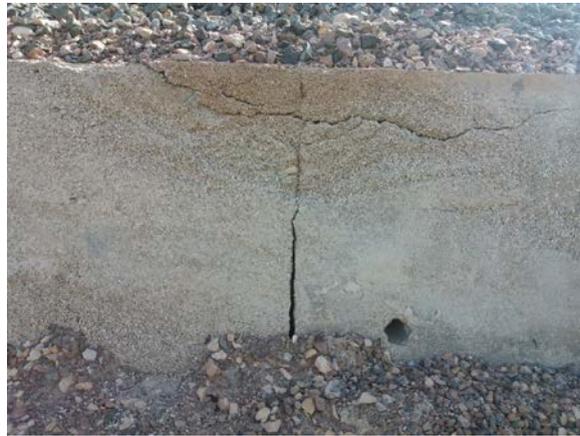
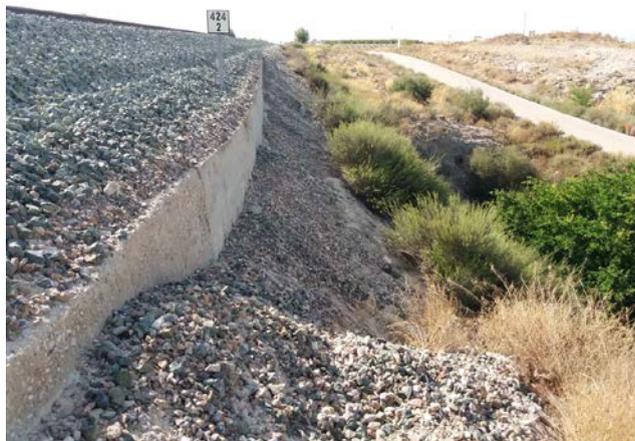
La necesidad de aporte de balasto viene originada por el asiento de vía en las proximidades de las obras de drenaje, a su vez originado por el asiento del terraplén. Buena muestra de ello es la deformación vertical y horizontal de los muretes de hormigón que llegan a estar fracturados en determinados puntos.

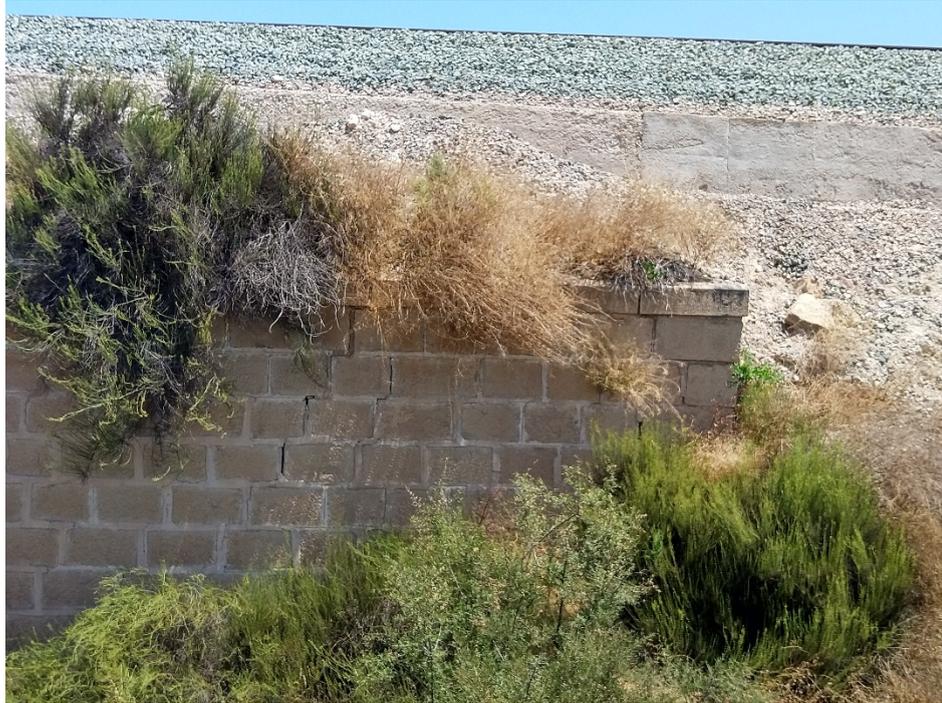
La fluencia y asiento del terraplén provoca que empujes sobre los muros de contención de las ODTs que en el caso de la primera, situada en el PK 424+190, ha provocado la fisuración e inicio de desplome del tramo final en el talud derecho.

Se proponen las siguientes actuaciones para asegurar la estabilidad de los muros comprometidos y paralizar y corregir el proceso de asentamiento:

- Realización de una campaña geotécnica de sondeos para el reconocimiento del cimiento en el que se apoyan las obras de drenaje y los tramos en los que el terraplén ha asentado.
- Realización de sondeos para reconocer el material del relleno
- Realización de una campaña ensayos de penetración dinámica para comprobar el grado de compactación del relleno en las proximidades de las ODTs
- Estudio hidrológico de las ramblas modificadas, caudales máximos de avenida, y propuesta para restaurar el drenaje actualmente anulado
- Tratamiento de mejora del terraplén y cimientos en los puntos que presentan hundimientos, en principio:
 - PP.KK. 424+100 al 424+240.
 - PP.KK. 424+375 al 424+500.
