INFORME PROPUESTA DE EMERGENCIA POR DAÑOS EN EL ENTORNO DEL P.K. 3/527 DE LA LÍNEA 920 MÓSTOLES-EL SOTO – PARLA.

Fecha	Versión	Subdirección de Infraestructura y Vía
Abril 2021	1

**DESCRIPCIÓN DE LOS DAÑOS OBSERVADOS
EN EL ENTORNO DEL P.K. 3/527 DE LA L.920
MÓSTOLES EL SOTO – PARLA, (socavón en plataforma).**

12 de febrero de 2021

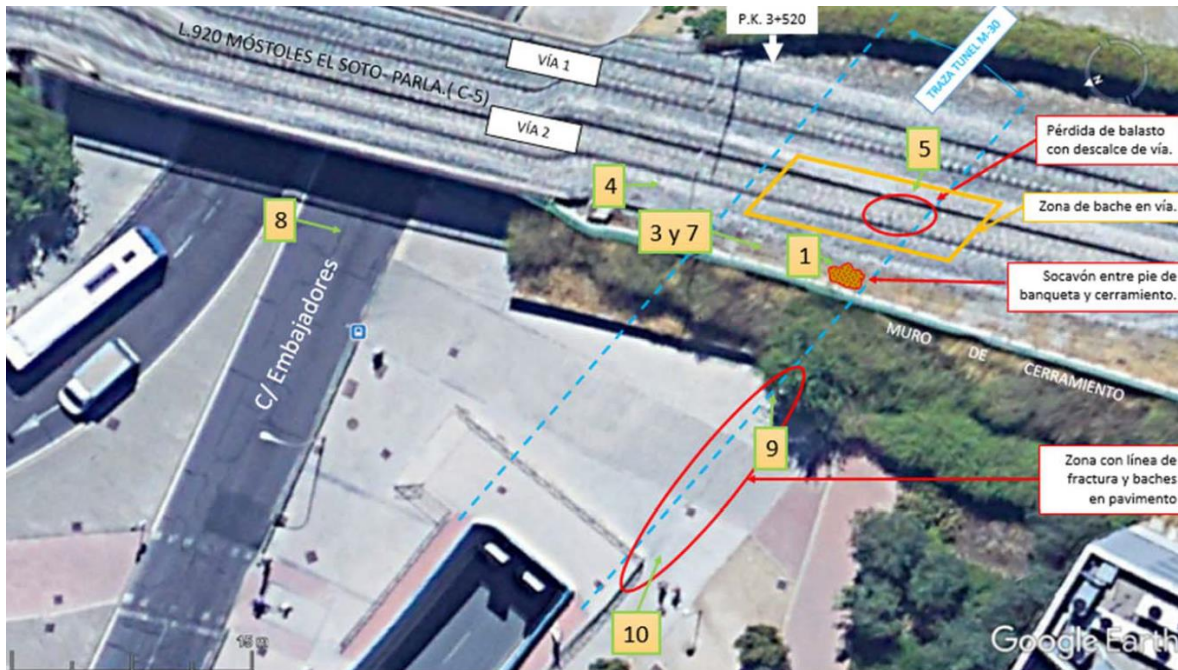
Esquema de daños.

- Socavón en la plataforma de la vía a la altura del p.k. 3/527, al pie de la banqueta de balasto, con forma bulbosa aproximada a un cilindro y en el que se encuentra fibra óptica y otras instalaciones de ADIF.
- Bache en la superestructura de la vía 2 a la altura del socavón.
- Cono de pérdida de balasto en el centro de la vía 2 con descalce de traviesas por pérdida de banqueta de balasto hacia el interior.
- Desplome con desplazamiento de la base en el muro de cerramiento de Adif, aproximadamente a lo largo de 25 metros partiendo del estribo 2 del paso inferior de la calle Embajadores.
- Grietas en el muro del pie de terraplén y apertura de junta en el muro-aleta del paso inferior de la calle Embajadores hasta su encuentro con el muro. Además, se observa levantamiento del enlosado.

- Línea de fractura y franja bacheada en el pavimento anexo al muro de contención del lado derecho del terraplén (vía 2), siguiendo la trayectoria aproximada del hastial del túnel de Calle 30, que discurre bajo la zona.

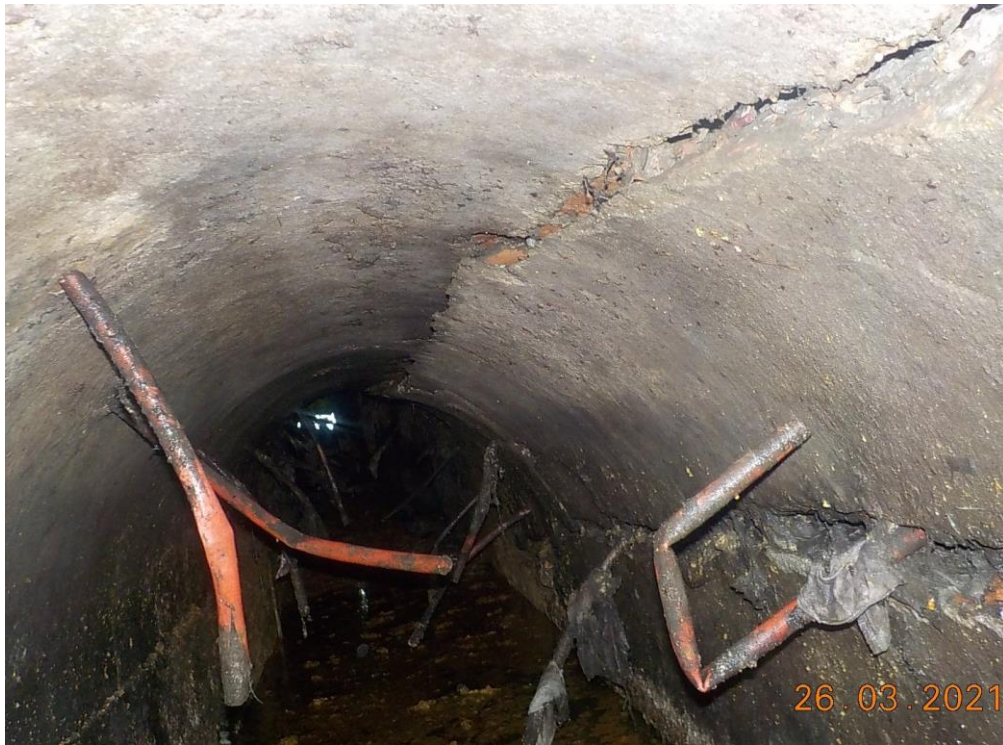
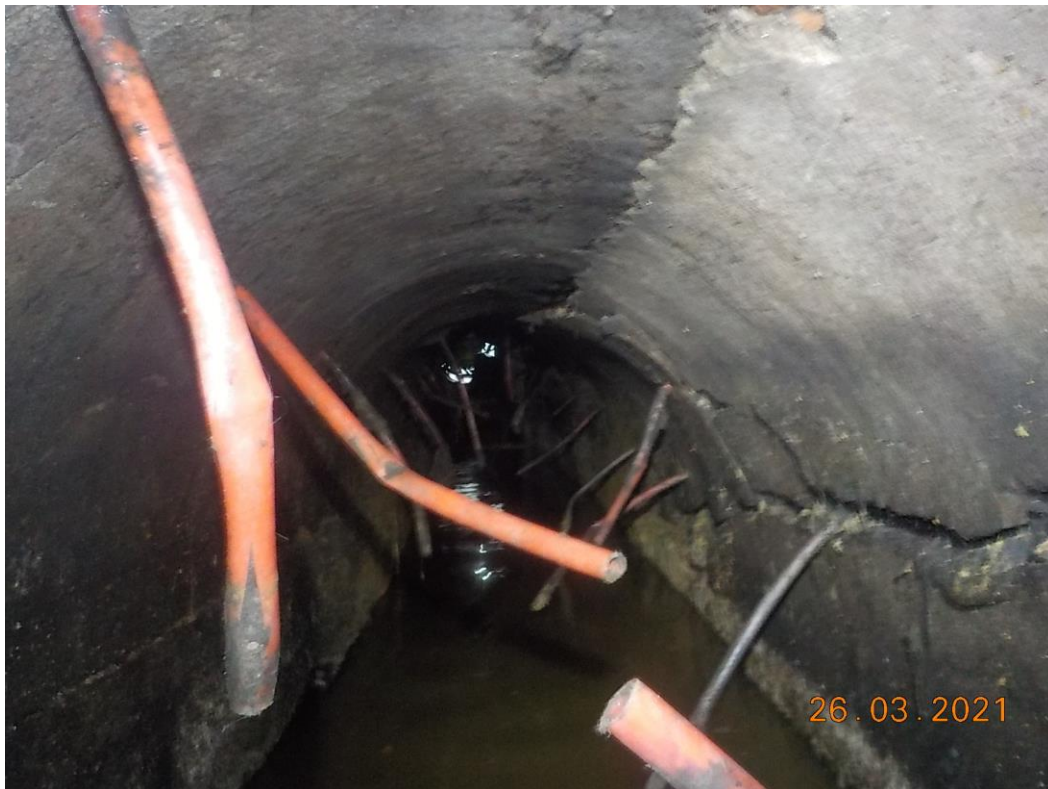
Colector que cruza bajo la L920

En la visita posterior, el 26 de marzo, en la que se inspeccionó el colector tras su limpieza, se observó que éste se encuentra muy deteriorado por lo que se hace necesaria la búsqueda de una solución urgente.

El estado en que se encuentra puede ser la manifestación del mal estado del suelo por lo que se precisa una actuación urgente de consolidación del terreno.

Se considera urgente la necesidad de rellenar el socavón y la ejecución de un tratamiento que permita obtener una mejora del terreno mediante la ejecución de inyecciones de consolidación para estabilizar la plataforma de vía, y dado que no es posible esperar a la tramitación de un expediente de contratación urgente ni la utilización de un procedimiento negociado sin publicidad por motivos de urgencia para la realización de las obras necesarias, se propone una actuación de emergencia.

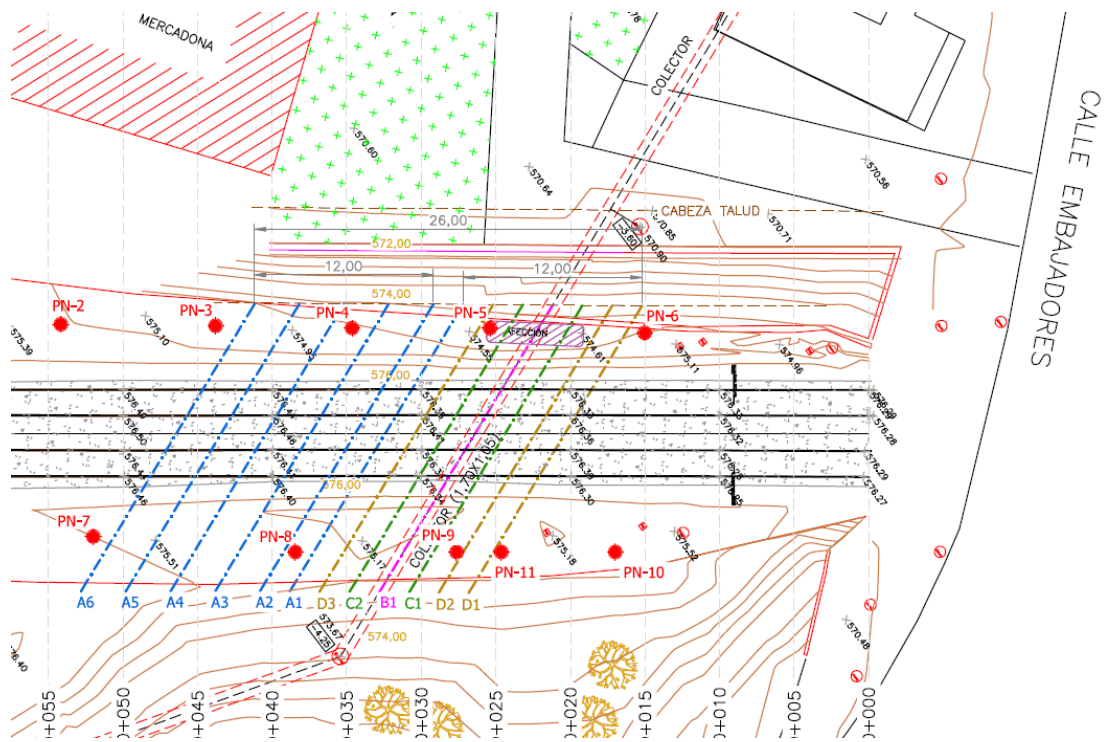
Tratamiento de consolidación. Planta de las secciones propuestas.

- Relleno del socavón producido al pie de la banquetta en el entorno del p.k. 3+527.
- Reconocimiento del terreno mediante campaña geofísica, penetrómetros dinámicos y sondeo.
- Perforación e inyección de lechada a presión en fases, a través de válvulas de tubo manguito, en la zona afectada.

- Seguimiento de la geometría de la vía. Para ello se prevé instalar electroneveles en distintas secciones de la zona a tratar, así como anteriores y posteriores a la misma.
- Reparación de los muros y restitución del pavimento, plantaciones... afectado por la ejecución de las obras.

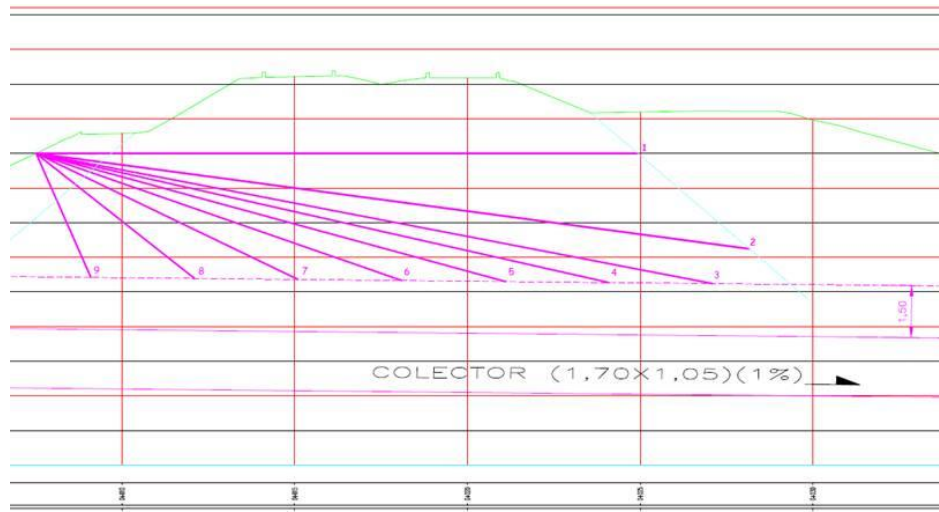
Tratamiento de consolidación. Esquema de inyecciones previstas en cada sección.

Las inyecciones de lechada a presión en cada una de las secciones se tratarán de realizar desde el exterior de la plataforma de manera que se minimicen las interferencias con el servicio ferroviario. Pese a todo, será necesario realizar parte de los trabajos en horario nocturno dentro de la Banda de Mantenimiento de la línea.

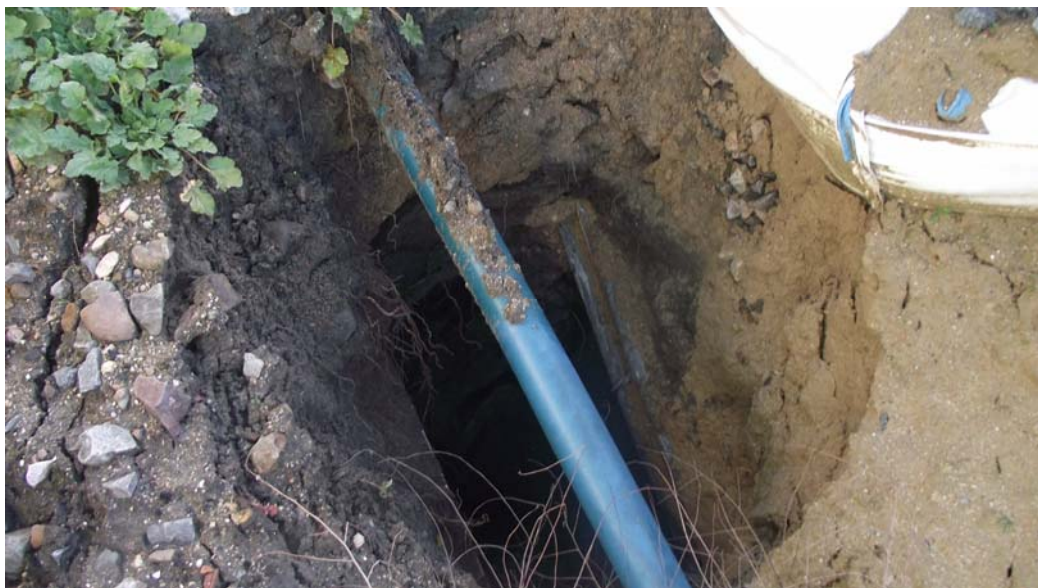
Se constata socavón en plataforma de Vía 1, a la altura del P.K. 3/527, al pie de la banqueta de balasto. Es un hueco con forma bulbosa aproximada a un cilindro. Sus dimensiones, en el momento de la visita, están entorno a 1,80m. de profundidad por 0.80m. de diámetro. Se aprecia que cruzan instalaciones de fibra óptica y otras instalaciones de ADIF.

FOTO 1. Boca de socavón.

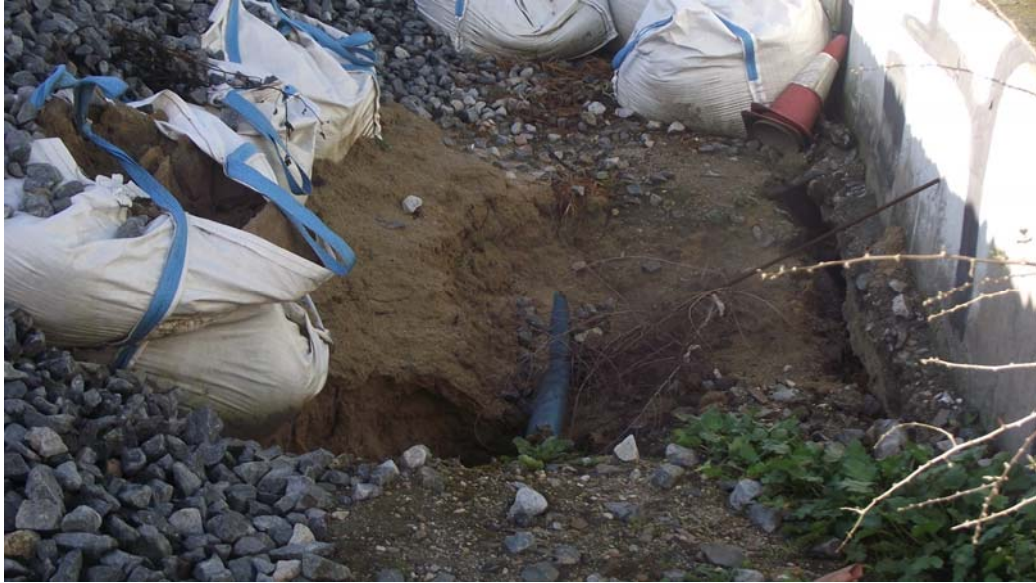
FOTO 2. Situación de socavón entre pie de banqueta de balasto y muro de cerramiento con grieta de desplazamiento de la cimentación.

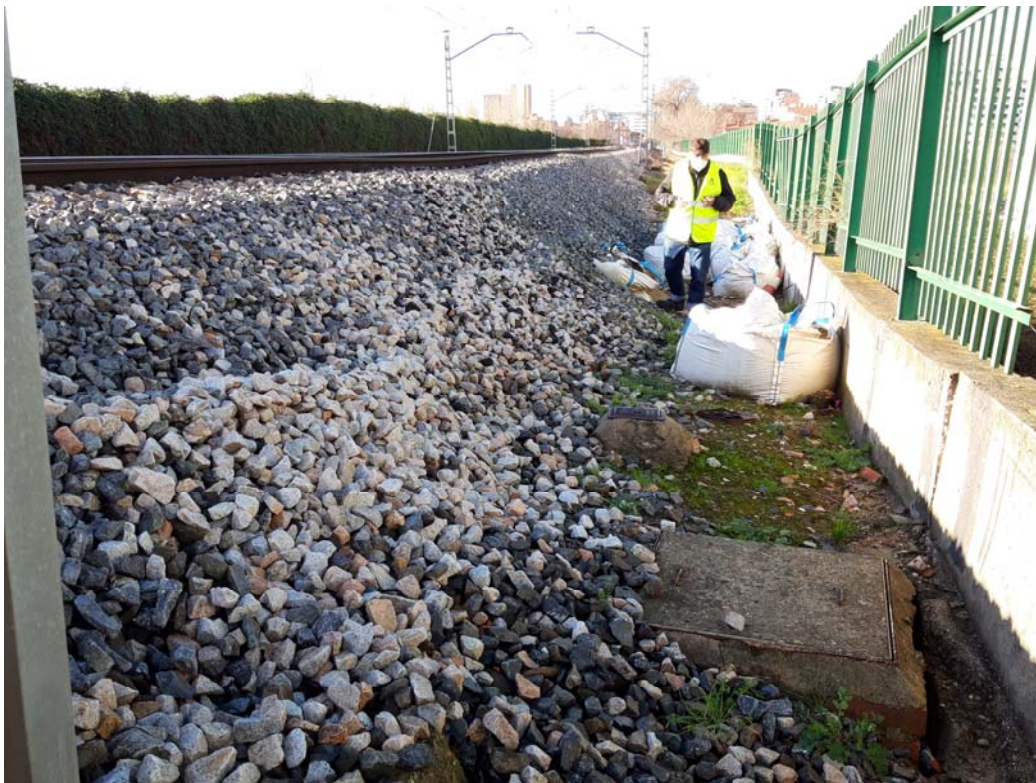
FOTO 3. Agente de Mantenimiento de ADIF situado en punto de socavón.

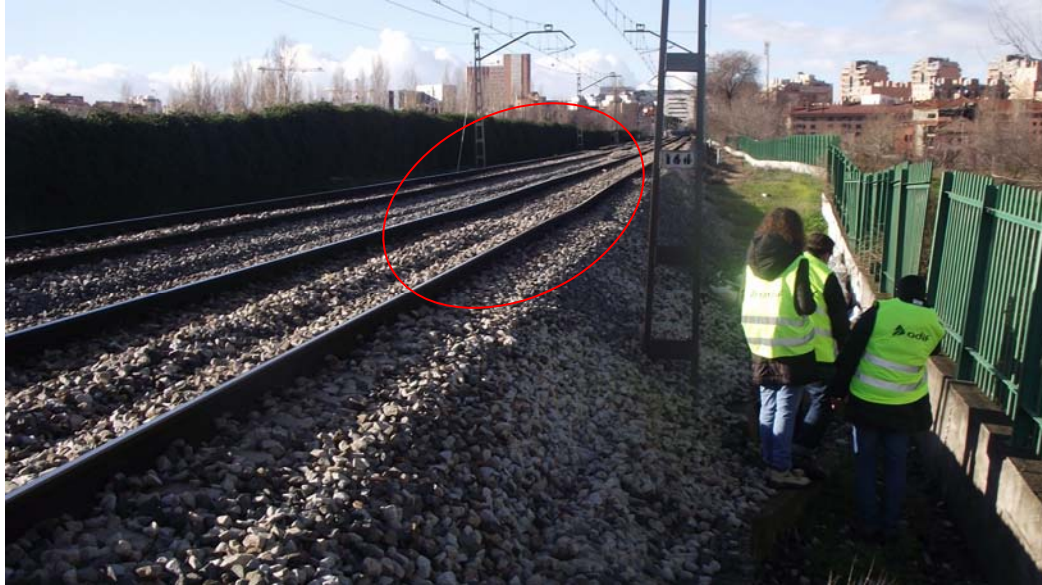
Se aprecia visualmente bache en superestructura a la altura del socavón.

FOTO 4. Bache en vía 2 a la altura de descalce de traviesas y socavón.

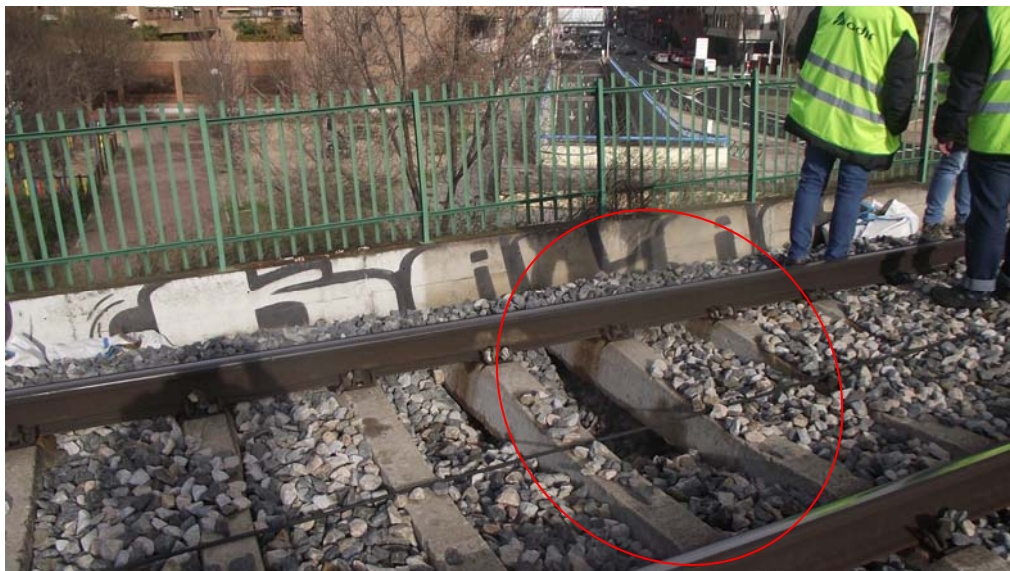
3. Cono de pérdida de balasto en centro de vía 2 con descalce de traviesas.

Centrada en el eje de la vía 2, zona de aprox. 0.80m. con vía descalzada por pérdida de banqueta de balasto hacia el interior de la banqueta.

FOTO 5. Descalce en centro de vía 2, alineado con socavón y dirección de túnel.

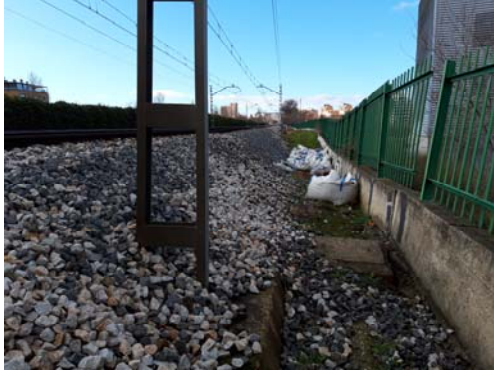
El muro de cerramiento de ADIF se encuentra desplomado y desplazado en su base a lo largo de aprox. 25 m. desde el estribo 2 del paso inferior de la C/Embajadores hacia P.K. +.

FOTO 6. Desplome de cerramiento.

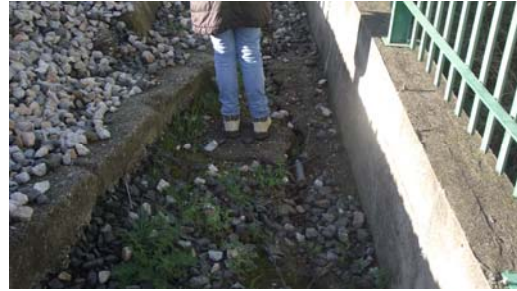
FOTO 7. Desplazamiento en base cerramiento.

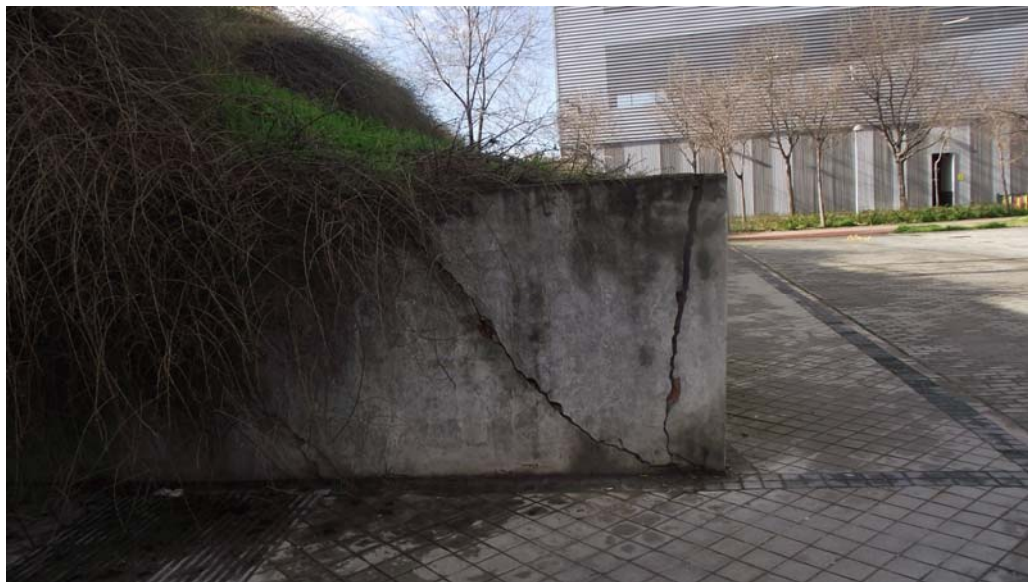
El muro de contención de pie de terraplén presenta grietas y fracturas localizadas desde el estribo del paso inferior de la C/ Embajadores hasta su encuentro con el cerramiento de la parcela del supermercado anexo. En sentido longitudinal a la vía presenta apertura de junta por desplazamiento.

FOTO 8. Grietas en zona frontal de muro de pie de terraplén.

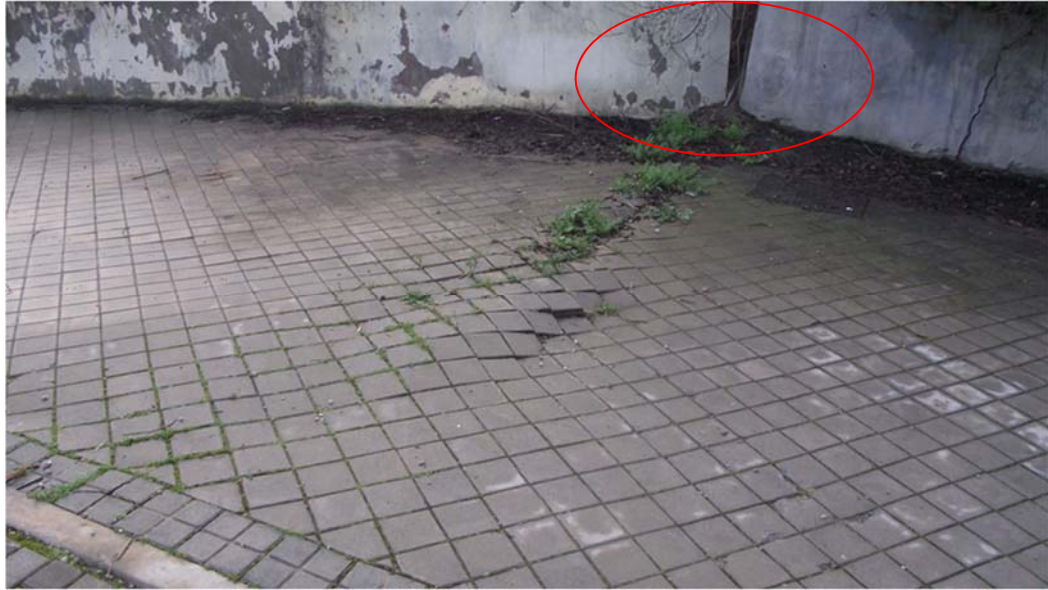
FOTO 9. Apertura de junta en muro de contención de pie de terraplén. Baches en pavimento.

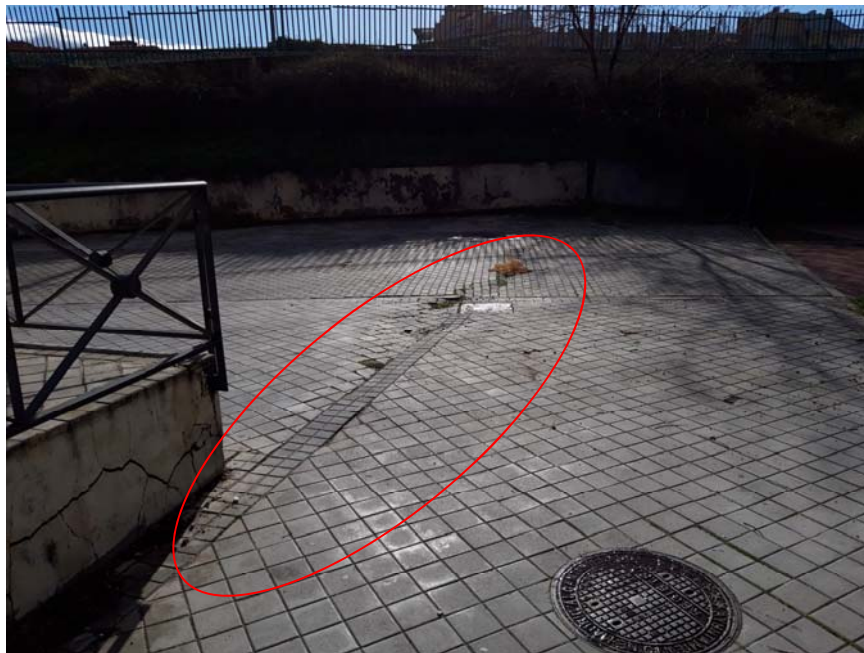
6. Línea de fractura y franja bacheada en pavimento. El pavimento anexo al muro de contención del terraplén del lado derecho (Vía 2) presenta una línea de fractura y una franja fuertemente bacheada con trayectoria y posición aproximada a la del hastial del túnel de la M-30 que discurre por el subsuelo.

FOTO 10. Zona entre boca de túnel y terraplén de ADIF con línea de fractura y baches en pavimento
