## **Informe- Propuesta de Declaración sobre la Emergencia de las Obras de:**

**ESTABILIZACIÓN URGENTE DE LA TRINCHERA ENTRE LOS KMS 18/550 Y 18/860, POR DESPRENDIMIENTOS DE ROCAS LOS DIAS 3 Y 4 DE OCTUBRE DE 2020. LÍNEA 740. TRAYECTO: SAN SADURNIÑO-CERDIDO**

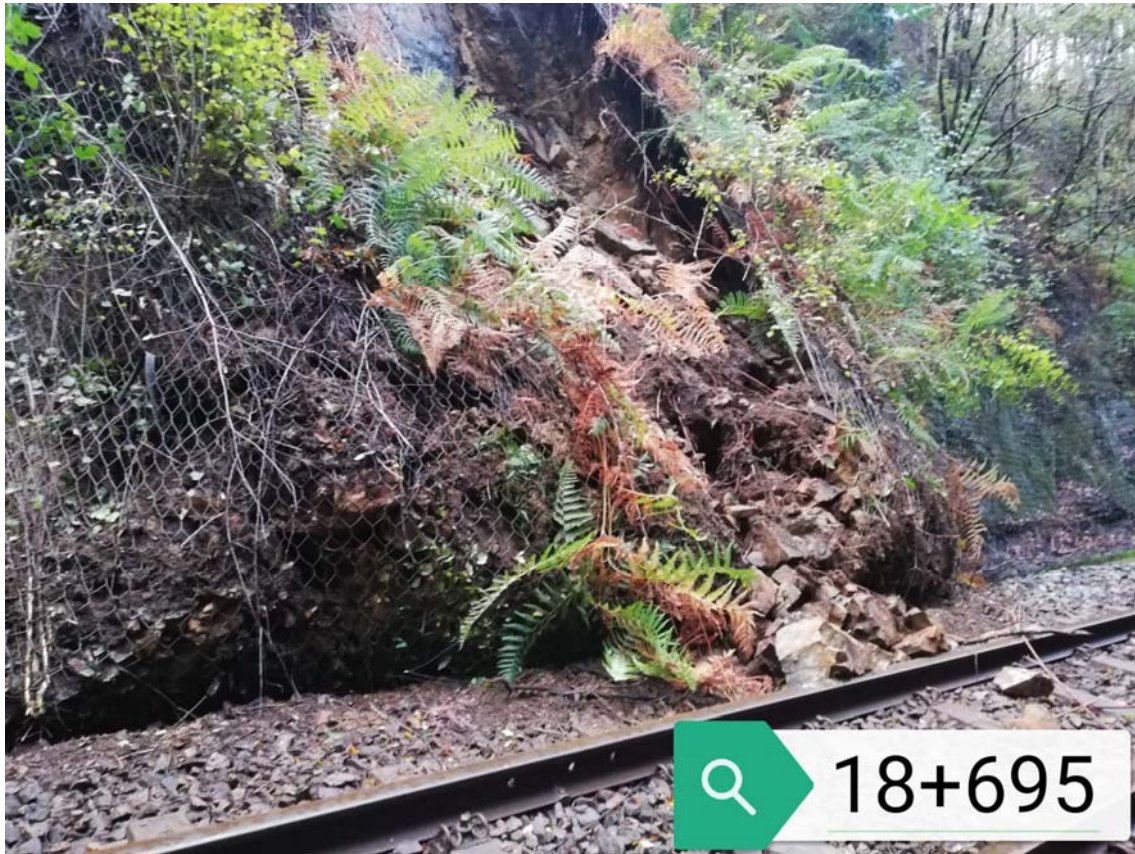
El día 3 de octubre de 2020 a las 9.00 horas, comunica el maquinista del tren de RENFE Media Distancia 71811 procedente de Ferrol, que se encuentra detenido en el km 18/695 delante de un desprendimiento de grandes dimensiones procedente del talud del lado derecho que le impide continuar la marcha hacia Ribadeo. Solicita la autorización del retroceso hasta la estación de San Sadurniño, donde los viajeros son transbordados por carretera hacia el destino.

El día 4 de octubre, el maquinista del tren MD 71811 a las 8.50 horas, se detiene a la altura del km 18/700 por encontrarse un nuevo desprendimiento de tierras y rocas en el km 18/710 procedente del talud derecho de la trinchera existente. El maquinista solicita el retroceso del tren a Ferrol, siendo los viajeros transbordados por carretera hasta el destino. Los trabajos de desescombro de la vía se prolongaron hasta las 14.30 horas del mismo día y quedado establecida una limitación de velocidad a 30 km/h entre los kms 18/550 y 18/850.

Durante los días anteriores al siniestro, la climatología de la zona se ha caracterizado por una alta pluviosidad que ha dejado el terreno saturado. Esta situación unida a un cambio brusco de las temperaturas, junto al estado en el que se encontraba la trinchera ha sido el origen de los desprendimientos.

*Figura 2. Punto interceptado*

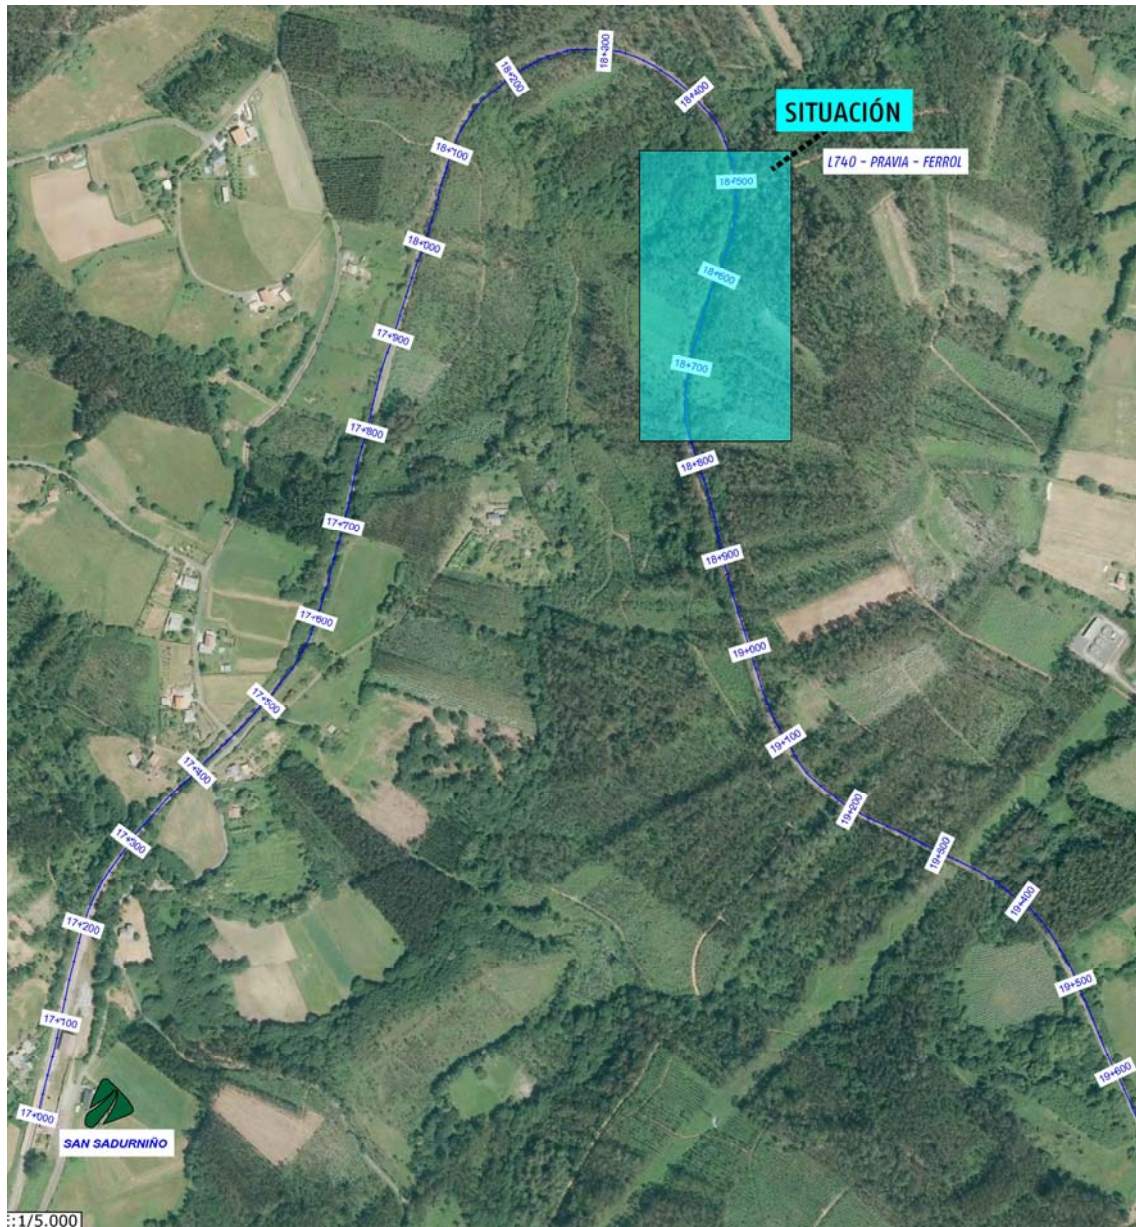
Discurre con un trazado en curva hacia la derecha en la primera mitad del tramo y en curva hacia la izquierda en la segunda mitad del mismo, según PPKK crecientes, en una zona donde el trazado del ferrocarril se encuentra en trinchera. Existen dos pasos superiores dentro del tramo, en los PPKK 18+592 y 18+773.

*Figura 3. Vista general línea*

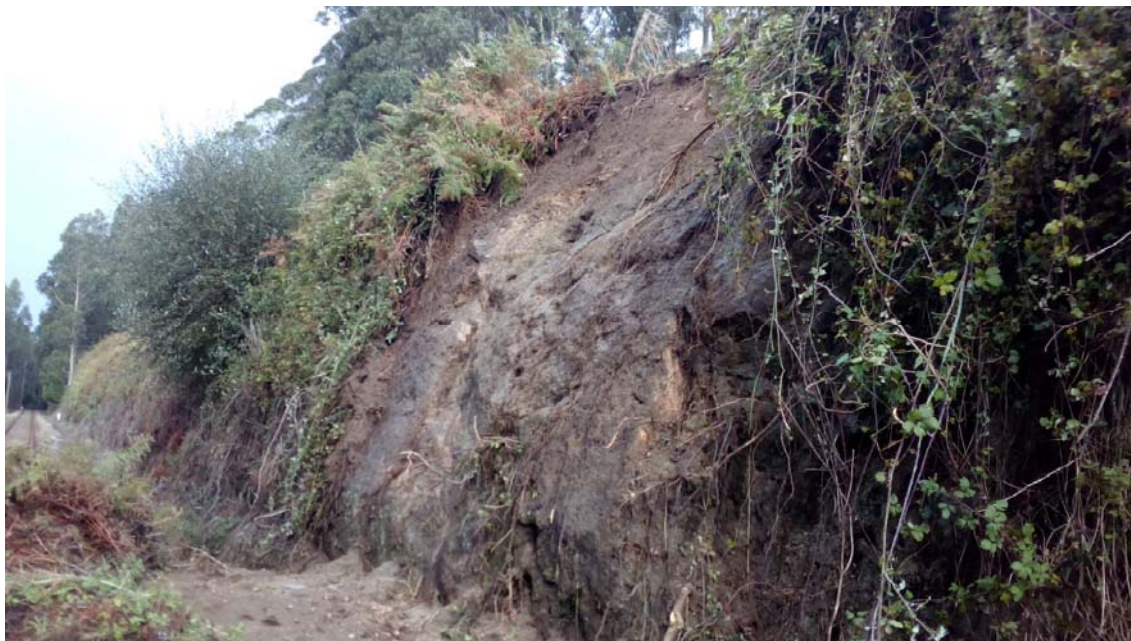
- **DESCRIPCIÓN ESTRUCTURAL:** Estos materiales pertenecen a un gran afloramiento que da lugar a un relieve importante, con cabalgamiento de la franja esquistosa sobre las anfibolitas de epidota, rocas básicas tardihercínicas. Tienen un buzamiento general hacia el este y están afectados por varias discontinuidades. El tramo objeto de estudio está flanqueado hacia el E por la citada línea de cabalgamiento de dirección N-S y es cortado hacia el final del tramo por una falla regional de dirección NE-SO.
- **PRESENCIA DE AGUA:** Humedades generalizadas en todo el desmonte.
- **CAPACIDAD DE DRENAJE:** Los materiales tienen una baja permeabilidad, presentando no obstante una permeabilidad intrínseca de las rocas por fracturación, fisuración y acumulación de agua en horizontes de meteorización y suelos. Drenaje muy sucio y obstruido.

- **TIPOLOGÍA DEL MATERIAL:** Roca.
- **LITOLOGÍA:** Esquistos, filitas y grauvacas.
- **ASPECTO DEL MACIZO ROCOSO:** Muy meteorizado (G.M. IV-V), bajas resistencias y muy fracturado. Aspecto roquisuelo.
- **TOPOGRAFÍA DEL TERRENO:** En trinchera.
- **INESTABILIDADES EN EL ENTORNO:** Si existen.
- **ZONA INUNDABLE:** No.
- **CONDICIÓN DE LAS DISCONTINUIDADES DEL MACIZO:** Superficies suaves muy alteradas, con rellenos blandos arcillosos.
- **ORIENTACIÓN DE LAS DISCONTINUIDADES:** Desfavorable en margen derecha y favorable en la margen izquierda.
- **SOCAVACIONES Y BLOQUES EN VOLADIZO:** No.

La orientación de la esquistosidad de los materiales que conforman el talud derecho, con disposición subparalela a la orientación del talud y un menor buzamiento que éste, ha favorecido el desprendimiento del material del mismo y la posterior invasión del gálibo de la vía.

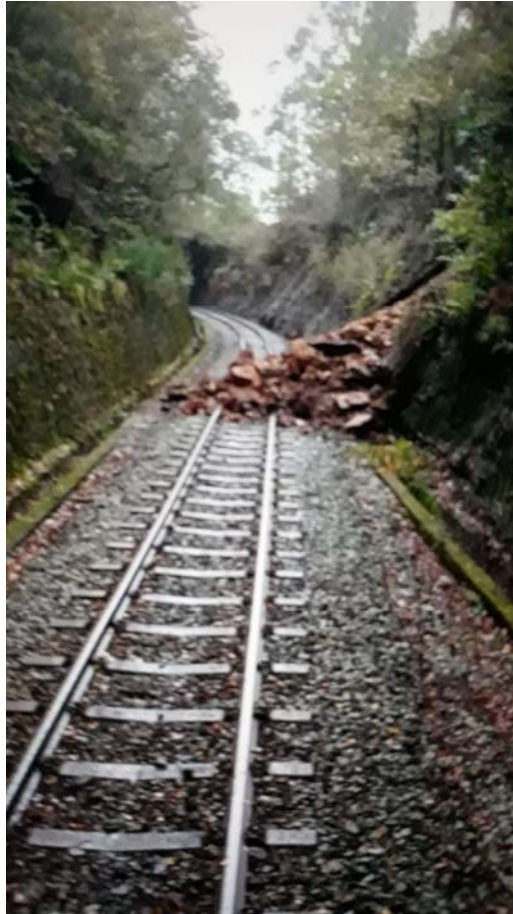
La naturaleza del riesgo y evolución del mismo después de los desprendimientos causados por la elevada pluviosidad de la zona es grave, que se suma a la falta de visibilidad por la sinuosidad del trazado de la vía y la abundante vegetación.

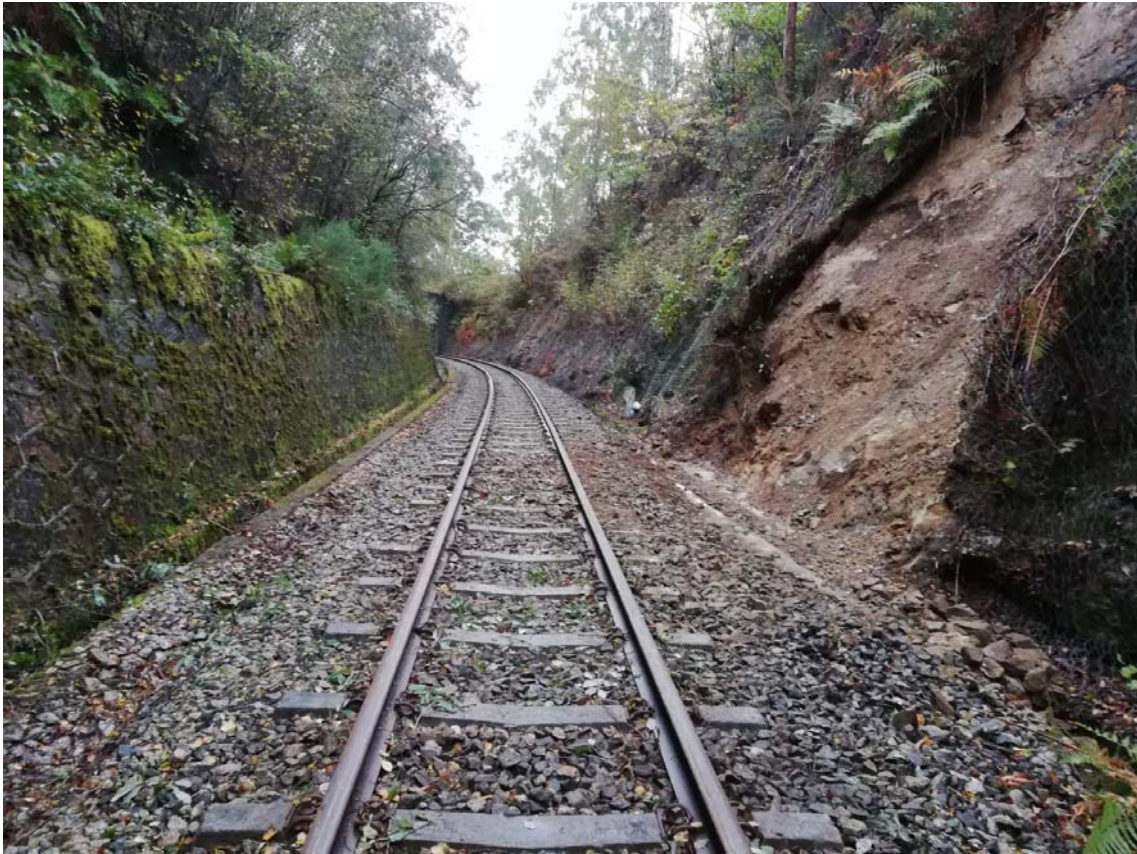
El desprendimiento consistió en el deslizamiento de material procedente del talud derecho, sin que las medidas de protección existentes, malla de triple torsión adosada al talud, surtiera el efecto deseado e impidiera el accidente producido.

Primeramente, se realizó la retirada del material acumulado sobre la vía, se retiró el material suelto del talud próximo al borde del deslizamiento.

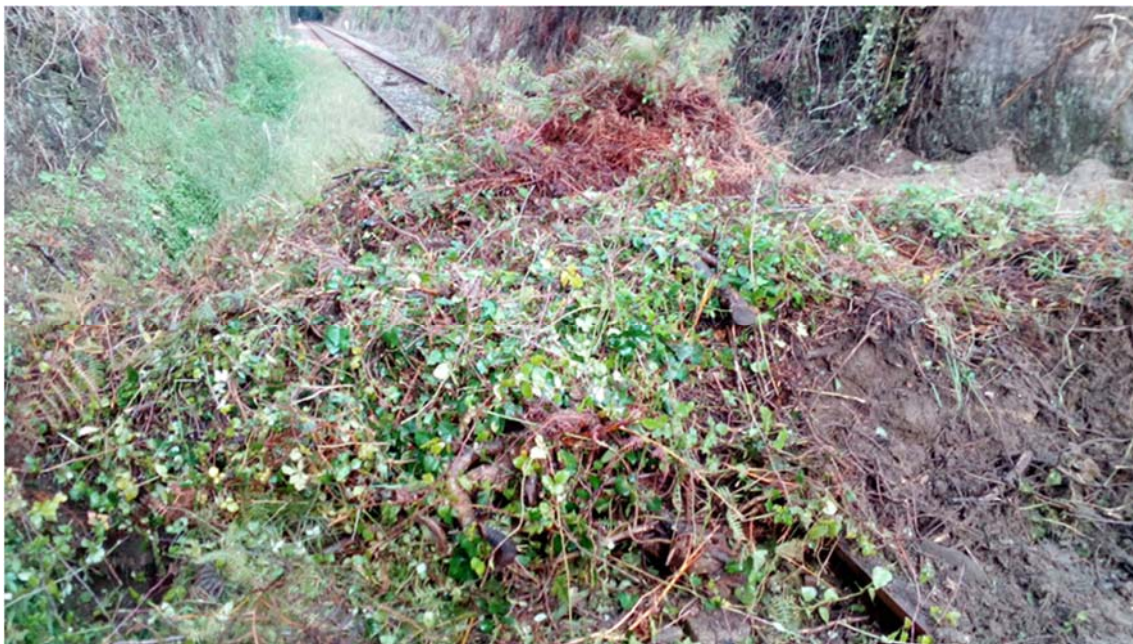
La experiencia del comportamiento del desprendimiento ocurrido, junto con la existencia de algunos puntos en los que se puede apreciar la existencia del mismo problema originario, pone de manifiesto que existe un riesgo real de que puedan producirse nuevos desprendimientos de un modo aleatorio, y que no es posible predecir el momento en que pueden producirse dichos desprendimientos. A los aspectos anteriores hay que añadir la repercusión que causaría cualquier incidente al tratarse de un tramo de vía con un tráfico casi exclusivo de viajeros.

Por ello resulta recomendable actuar de modo general sobre todos los tramos de talud existentes en la zona objeto de análisis y además, conviene realizarlo en el plazo más breve posible pues en cualquier momento podría producirse en algún punto nuevos desprendimientos que afecten a la seguridad de personas o vehículos que circulen por la vía.

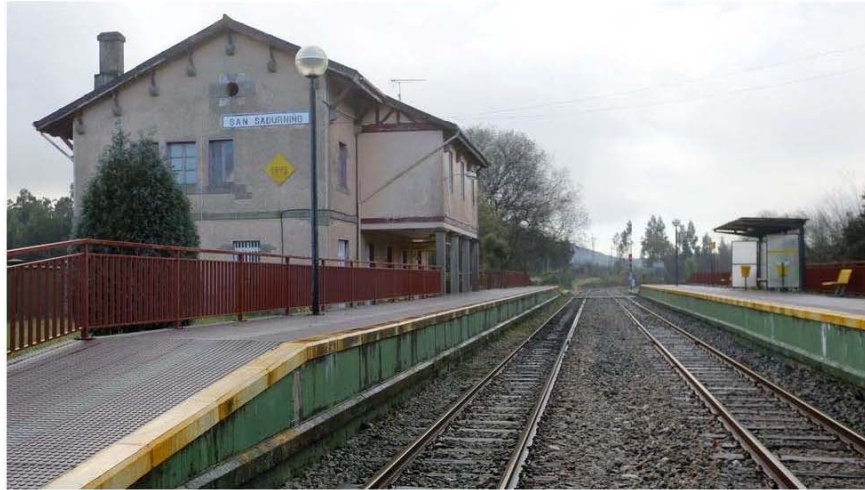
El tren tuvo que retroceder hasta San Sadurniño para trasladar a los pasajeros por carretera. JOSÉ PARDO
