INFORME DE EMERGENCIA

EMERGENCIA POR DAÑOS GRAVES EN EL PUENTE METÁLICO DE FORCINAS, SOBRE EL RÍO NALÓN, EN EL P.K. 271/169 DE LA LÍNEA 762 TRUBIA-SAN ESTEBAN DE PRAVIA (RAM).

Fecha	Versión	Subdirección de Infraestructura y Vía
Julio 2020	2

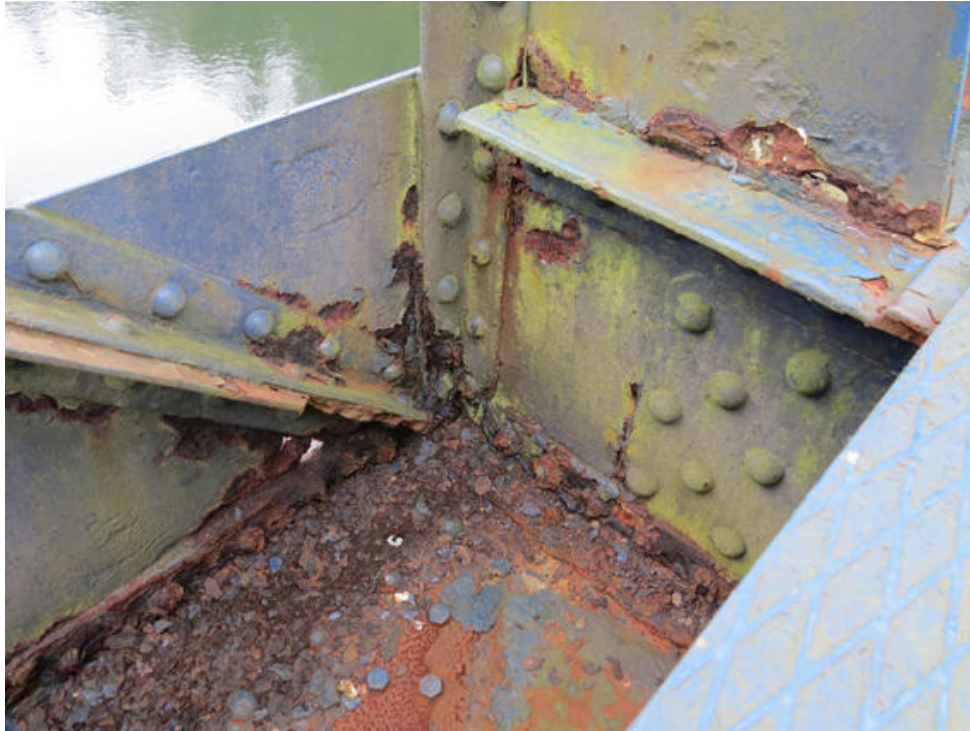
- Existen perforaciones en el contacto del faldón con el ala del cordón inferior, en los cruces de algunas diagonales y en algunos de los contactos cordón inferior – diagonal. Estos daños son más acusados en el tramo central, el tramo 2, estando los tramos 1 y 3 menos afectados.

Imagen 12. Perforaciones en contactos cordón inferior – diagonal y contacto del faldón con el ala del cordón inferior. (Estado actual)

- Ejecutar con carácter de emergencia los trabajos que remedien los graves daños detectados:
 - a) Limpieza, saneo y tratamiento de las superficies para llegar a conocer el verdadero alcance de los daños.
 - b) Sustitución, reparación y refuerzo estructural de toda la estructura con daños:
 - a. Diagonales y sus cartelas de unión degradadas por la corrosión
 - b. Arriostramientos y sus cartelas de unión degradadas por la corrosión
 - c. Las uniones larguero – vigueta defectuosas mediante la retirada de los medios de unión actuales (roblones o tornillos) y la disposición de nuevos

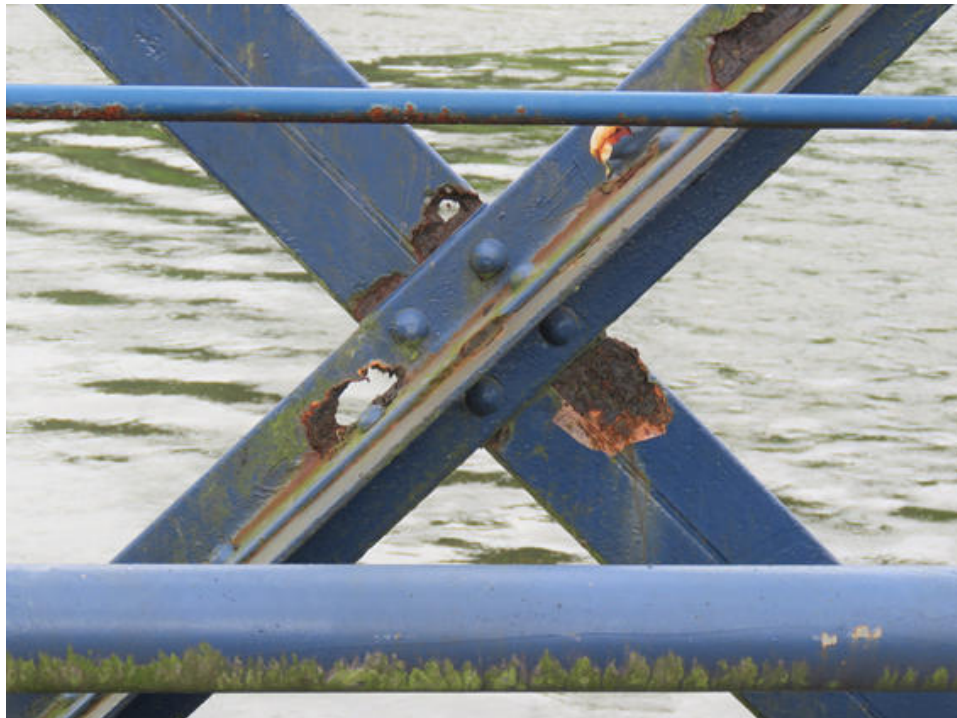
Imagen 13. Perforaciones en diagonales. (Estado actual)

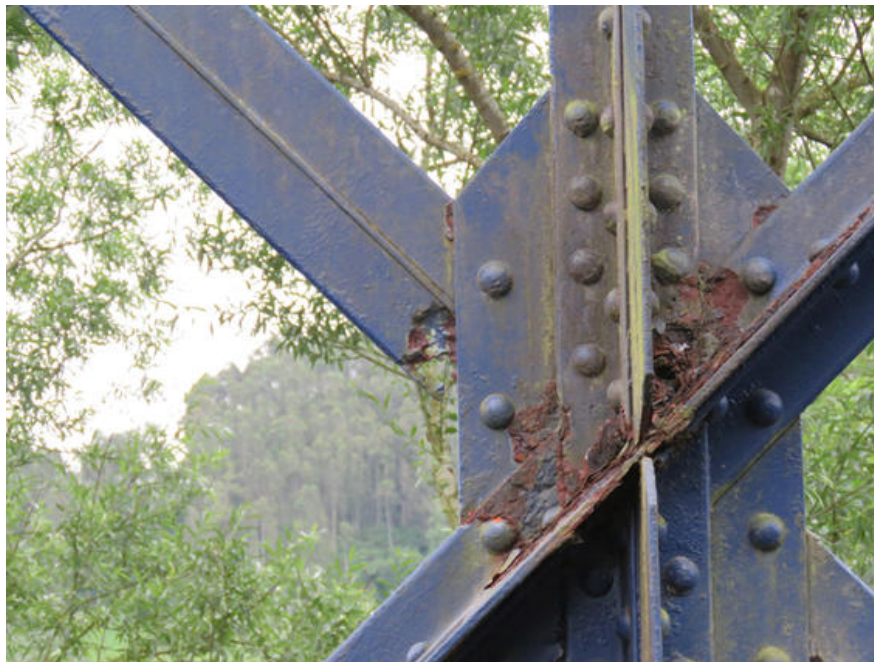
Imagen 14. Pérdida de sección en nudo de diagonales. (Estado actual)

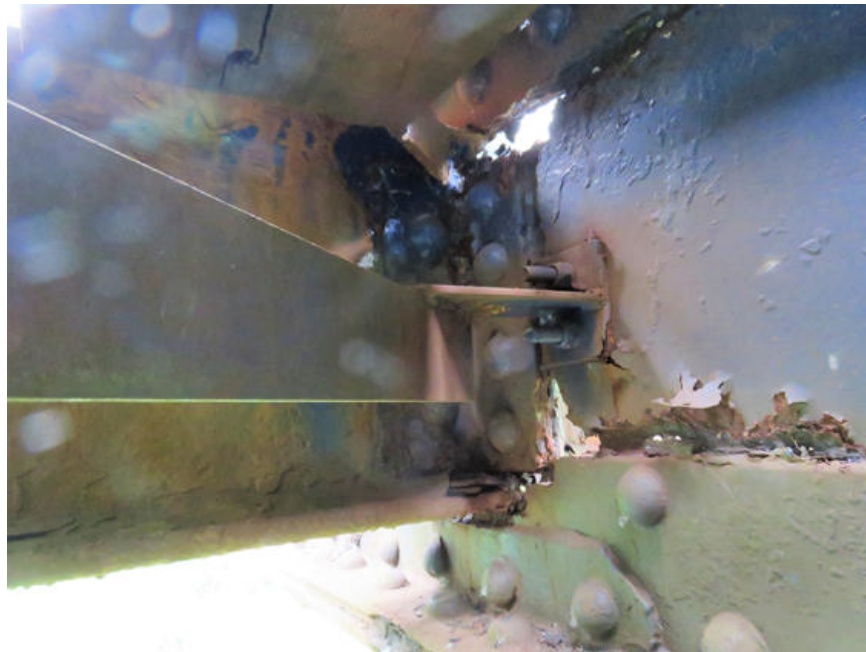
- El 75% (aprox.) de las uniones larguero – vigueta del tramo 2 presentan perforaciones en la zona superior, en la zona inferior o en ambas. En algún caso la perforación se prolonga por parte del perímetro de la unión, como en el caso de la unión sobre la pila 2. Estas perforaciones son de distinta entidad pero, en general, son severas.

Imagen 15. Perforaciones en unión larguero–vigueta. (Estado actual)

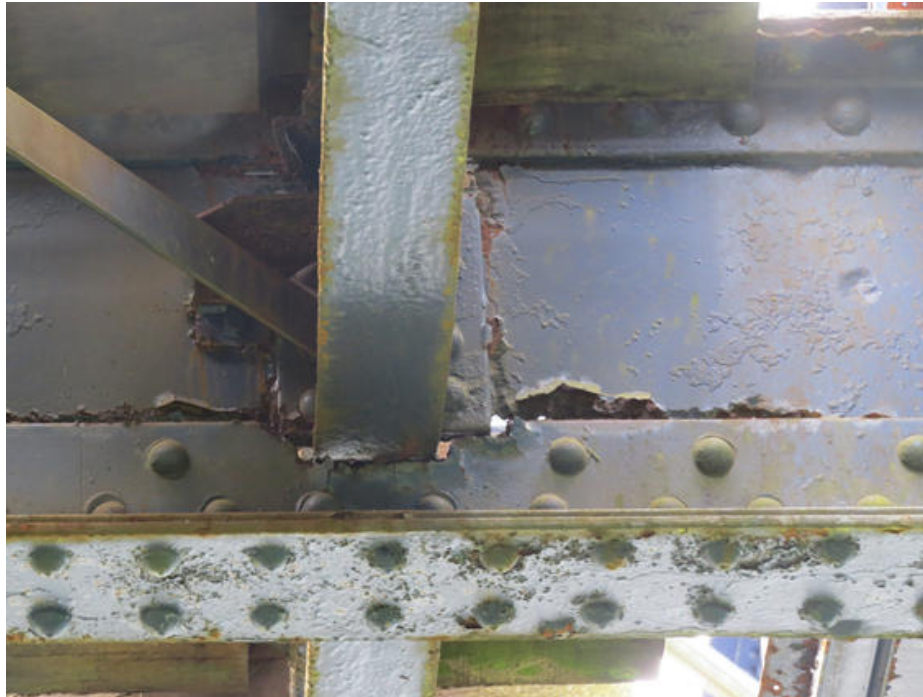
Imagen 16. Perforaciones severas en unión larguero-vigueta. (Estado actual)

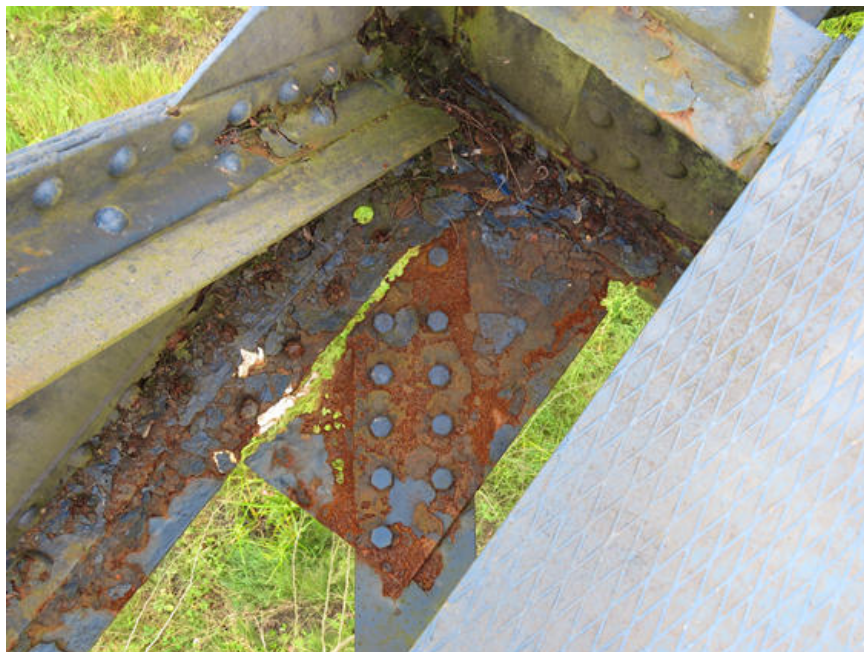
- Varias de las cartelas de unión del arriostramiento inferior a las vigas del tramo 2 presentan pérdidas de sección y perforaciones importante que, en algún caso, dejan sin unión la diagonal.

Imagen 17. Pérdida de sección y perforaciones en cartelas. (Estado actual)

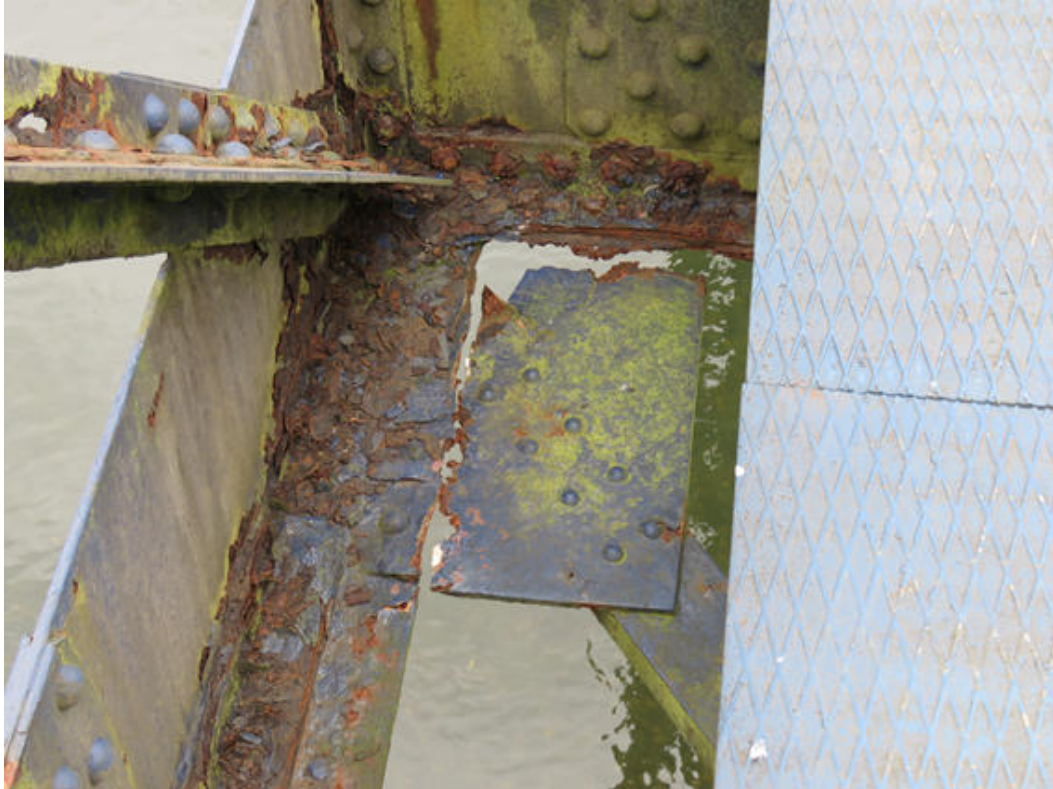
Imagen 18. Pérdida de sección completa de la cartela de unión del arriostramiento contraviento inferior con la viga principal. (Estado actual)

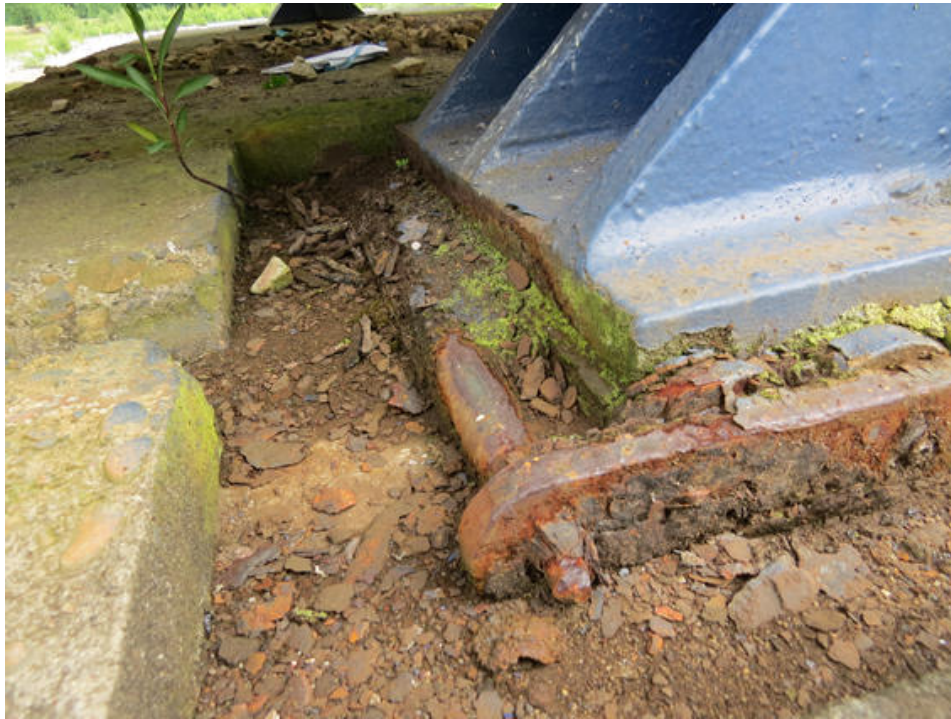
- Los apoyos móviles sobre la pila 1 presentan corrosión en sus elementos. El resto de los apoyos no se han podido inspeccionar por la presencia de vegetación abundante (en el caso de la pila 2 y del estribo 2) o por estar rodeados de suciedad y arena (en el caso del estribo 1). No obstante, en el apoyo derecho del estribo 1 se puede observar que parte de uno de los rodillos se encuentra fuera de su posición, no quedando dentro de la pieza de apoyo de la viga correspondiente.

Imagen 19. Corrosión generalizada y encastramiento del apoyo móvil del estribo 1. (Estado actual)

- d. Acondicionamiento de apoyos.
- e. Reposición de roblones flojos o inexistentes por tonillos de alta resistencia, **siendo el corte y la extracción de los roblones por medios estrictamente mecánicos; sin aporte de calor** que pudiese redistribuir tensiones en la estructura metálica induciendo a la aparición de graves daños inesperados.
- f. Resto de elementos dañados que afecten a la seguridad del puente.

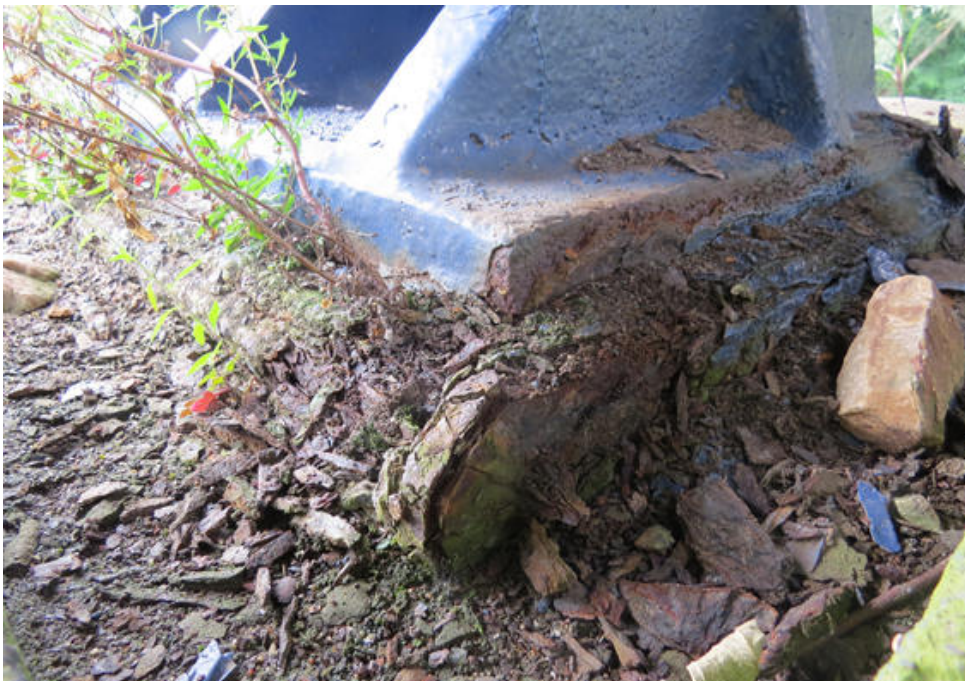
Imagen 20. Corrosión generalizada y encastramiento del apoyo móvil de la pila 1. (Estado actual)

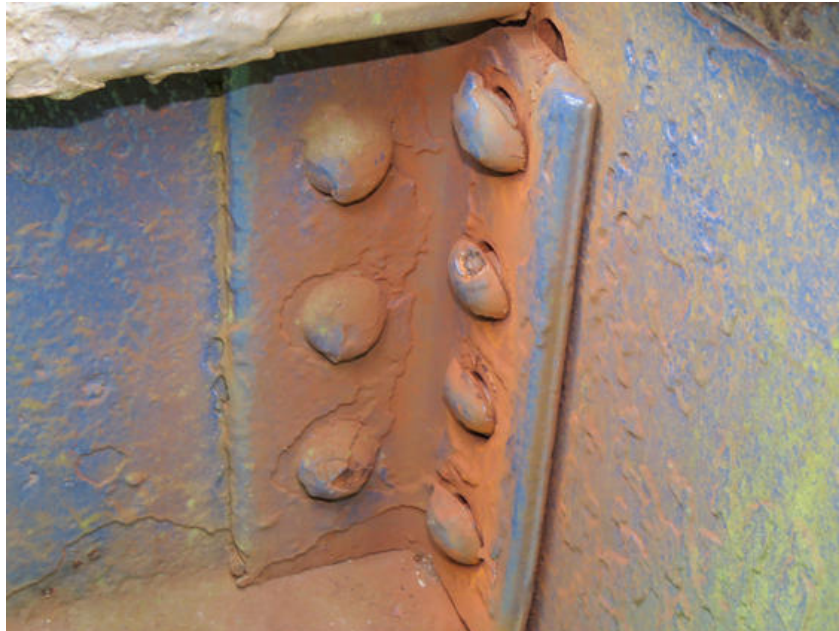
b) **Uniones sueltas** del octavo y noveno largueros derechos con la vigueta 9ª del tramo 3 se encuentra parcialmente suelta. De los 4+4 roblones que conforman la unión a simple cortadura, a los 4 interiores les falta la cabeza (y se encuentran sueltos) y los 4 exteriores están sueltos. Esto provoca que los dos largueros mencionados sufran descensos al paso de las circulaciones.

Imagen 21. Unión larguero 8º-vigueta 9ª suelta. (Estado actual)

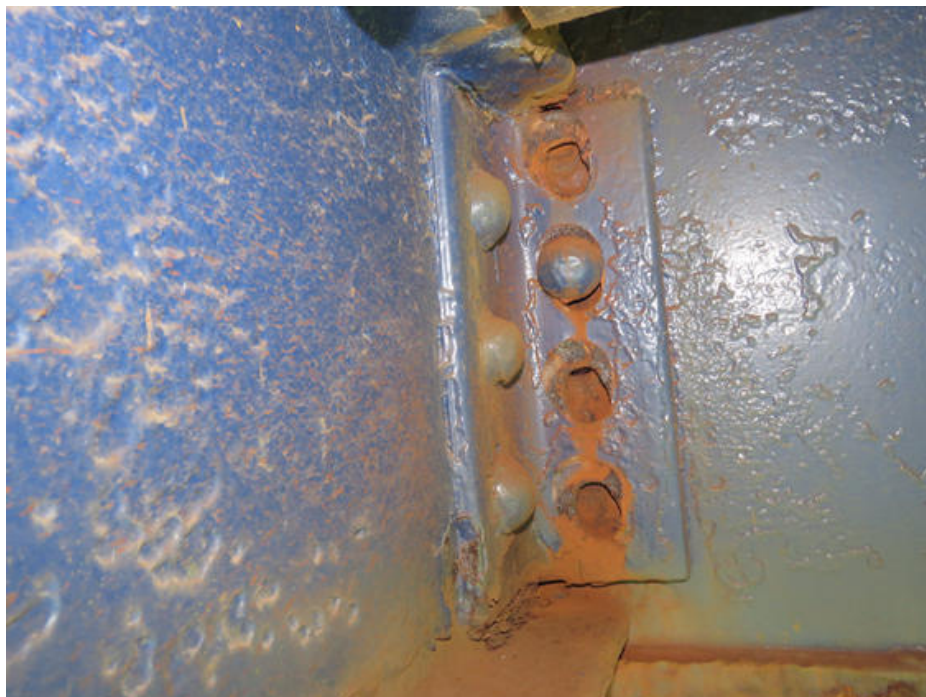
Imagen 22. Unión larguero 9º-vigueta 9ª suelta. (Estado actual)
