## **Informe-Propuesta de Declaración sobre la Emergencia de las Obras de:**

**REPARACIÓN DE LA SUBESTACIÓN DE TRACCIÓN DE LINARES CONGOSTINAS POR QUEMA EN SUS INSTALACIONES DE C.C., EL DÍA 24 DE JULIO DE 2020. LÍNEA: VENTA DE BAÑOS – GIJÓN SANZ CRESPO.**

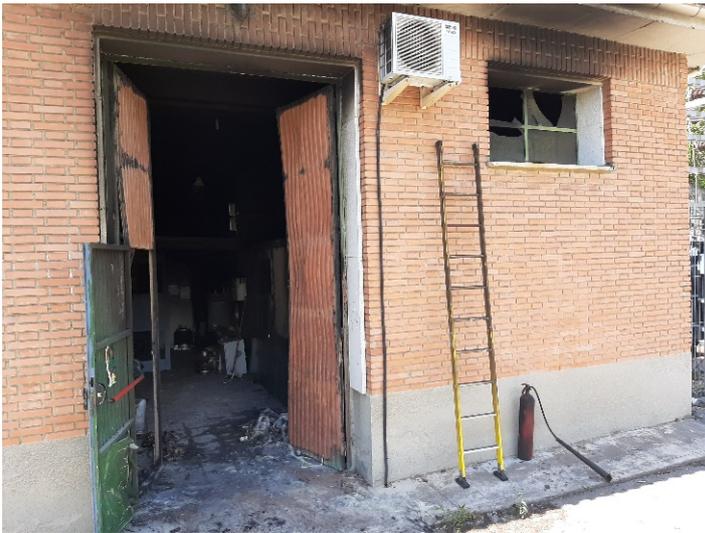
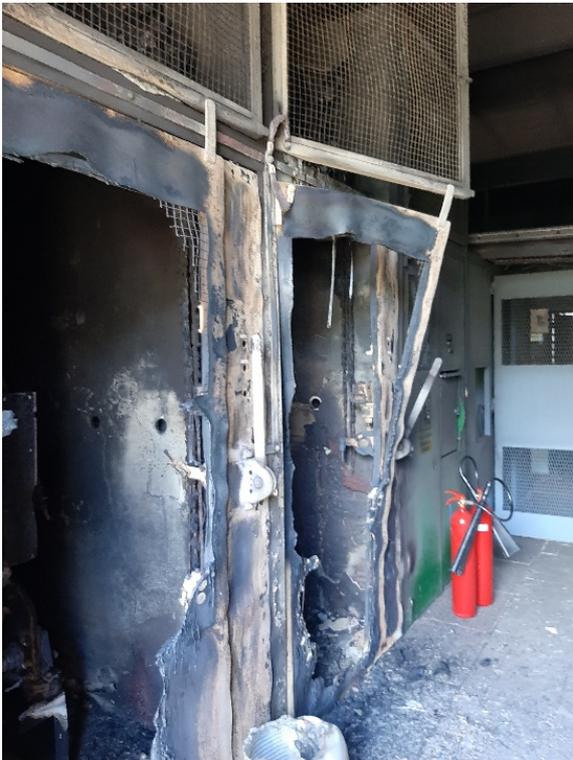
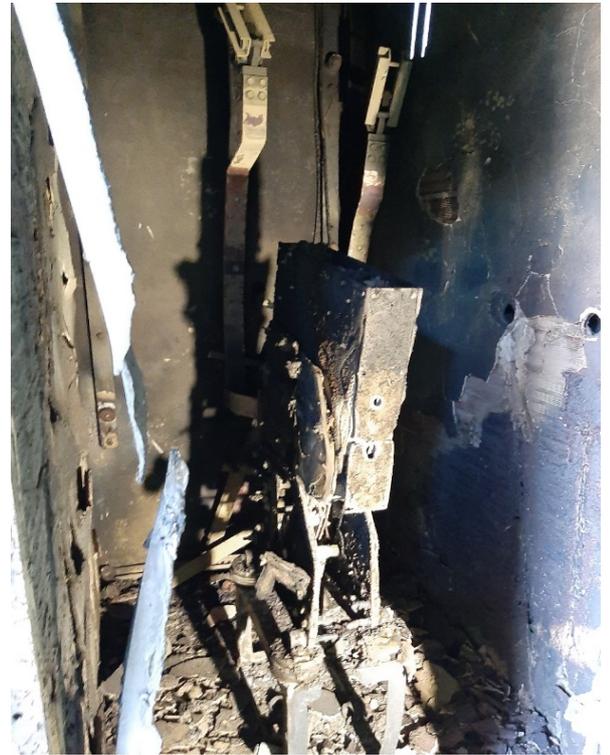
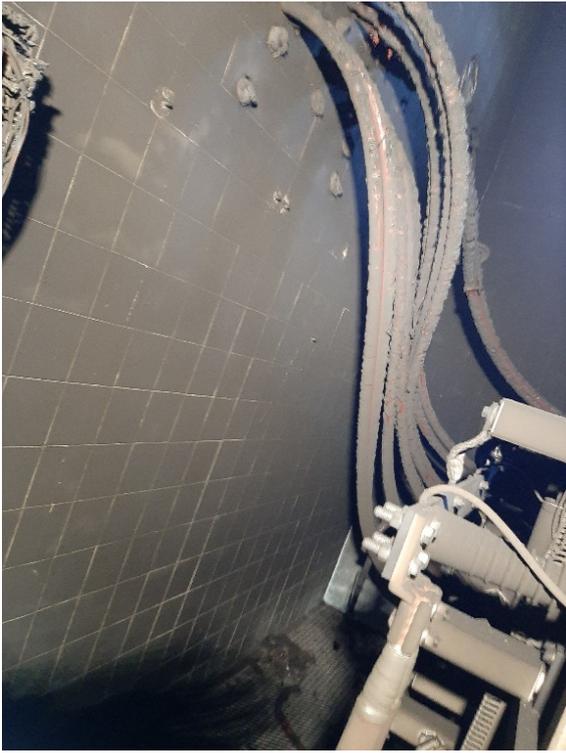
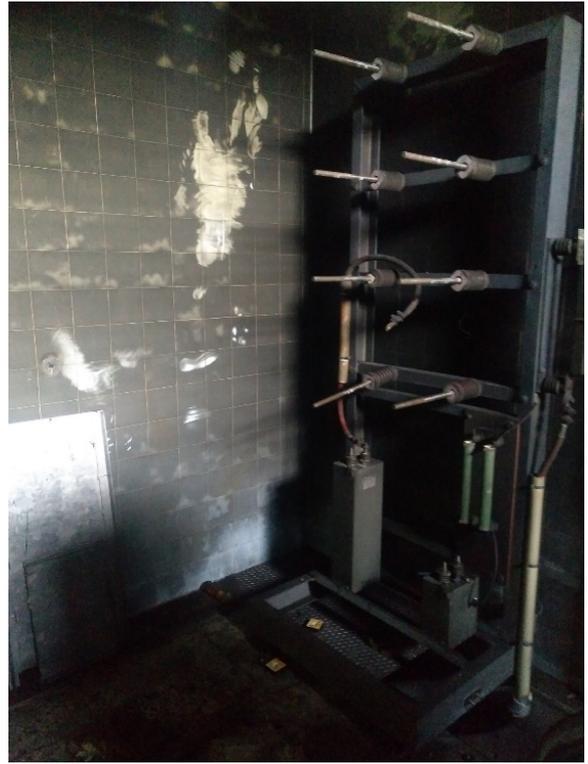
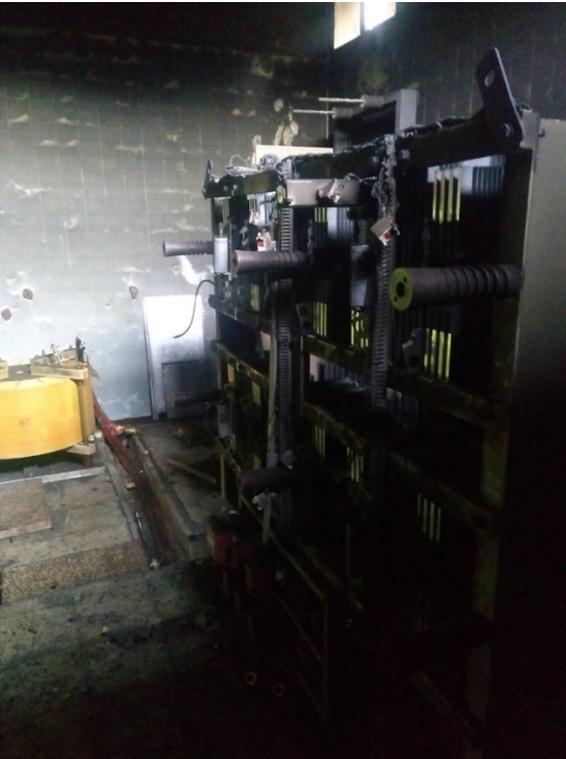
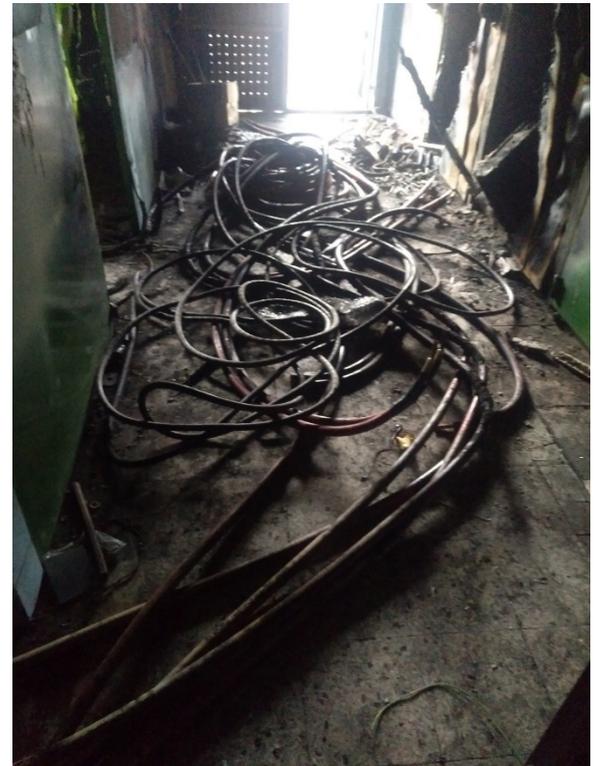
Imágenes de los daños:

La Subestación de Linares Congostinas está situada en el P.K. 82/261 de la Línea de Venta de Baños Gijón Sanz Crespo, en plena rampa del puerto de Pajares. El día 24 de julio se encontraba suministrando potencia de tracción en condiciones normales. A las 8:05 horas se procede a realizar mantenimiento en la misma, (grupo de tracción), pasando a suministrar potencia la Subestación móvil. A las 11:05 horas, una vez finalizados los trabajos de mantenimiento, se procede a la normalización de la instalación, (en mando local), se cierra el seccionador de grupo y posteriormente el interruptor, siendo en este momento cuando se produce el incendio en la celda del disyuntor extrarrápido Nº 3. El Encargado de Subestaciones de servicio en ese momento, activa la seta de desconexión en el cuadro de mando, continuando el incendio de la propia celda y la de los extrarrápidos contiguos, Nº 5 y Nº 1, resultando totalmente destruidos.

Debido al calor producido en la instalación, resultan afectados: el grupo rectificador y los conductores de alta de éste con el transformador de potencia, la bobina, filtro de armónicos y seccionador de grupo, los cuadros de control de líneas, feeder, grupo, servicios auxiliares y señales de tráfico, cuadro de relés intermedios, gestor de protecciones, batería y remota de Telemando, así como los cables de control de todos los equipos.

En la estructura del edificio se produce el ennegrecimiento total del interior, la destrucción de los cristales de las ventanas y el portón de entrada, así como el alumbrado y emergencias.

De las investigaciones realizadas y debido al estado en el que quedo la instalación se deduce que el motivo del incendio fue por la derivación del traductor de intensidad del feeder 3 o por

la rotura de algún aislador del seccionador del mismo y posteriormente la puesta a masa de la instalación.

La actuación de emergencia propuesta consiste en la reposición de todos los elementos dañados o sustraídos en las instalaciones con el fin de suministrar potencia de tracción y la alimentación a las señales de tráfico, así como la eliminación del acceso actual a la instalación que suponen un potencial riesgo para la seguridad de las personas ya que invaden la zona de seguridad de la vía para acceder a la misma.

- Construcción de acceso a la instalación mediante la apertura de un hueco en el actual vallado y posterior montaje de una puerta metálica, de forma que se permita el acceso a la instalación sin tener que invadir la zona de seguridad de la vía. Reposición del equipamiento completo de la Subestación fija necesario para el suministro de potencia y alimentación a las señales de tráfico. Limpieza y pintado interior del edificio, alumbrado y emergencias, reconstrucción de las celdas destruidas.

- Montaje del Grupo de tracción, disyuntores extrarrápidos, cuadros de control, de líneas, de grupo, de feeder, de servicios auxiliares, de señales de tráfico, relés intermedios, gestor de protecciones, batería y remota de telemando, así como todo el aparellaje, cableado de potencia y de control, cuadro de baja tensión y celda de señales de tráfico, cable de comunicaciones entre el cuarto de comunicaciones y la Subestación fija y la móvil, módems de comunicación.
