# **Informe-Propuesta de Declaración sobre la Emergencia de las Obras de Estabilización de los taludes de las trincheras situadas entre los pp.kk. 4/230 y 4/560 de la línea 750 Gijón Sanz Crespo - Pravia, de la Red de Ancho Métrico, en Asturias.**

Informe-Propuesta de Declaración sobre la Emergencia de las Obras de Estabilización de los taludes de las trincheras situadas entre los pp.kk. 4/210 y 4/600 de la línea 750 Gijón Sanz Crespo - Pravia, de la Red de Ancho Métrico, en Asturias

Fecha: de Abril de 2018

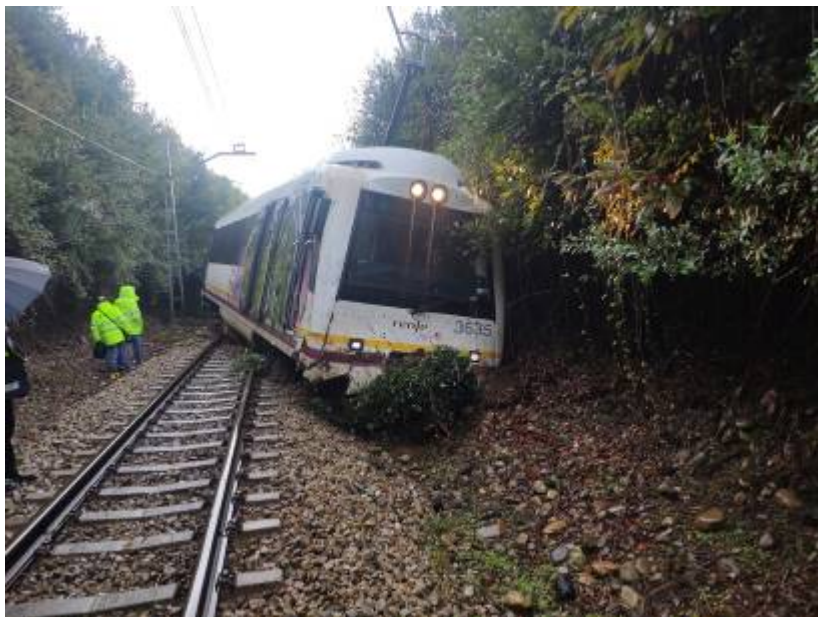
*Imagen de la unidad descarrilada tras arrollar el desprendimiento. Se observa el coche de cabeza que fue el más afectado. Se observa la densa vegetación en los taludes.*

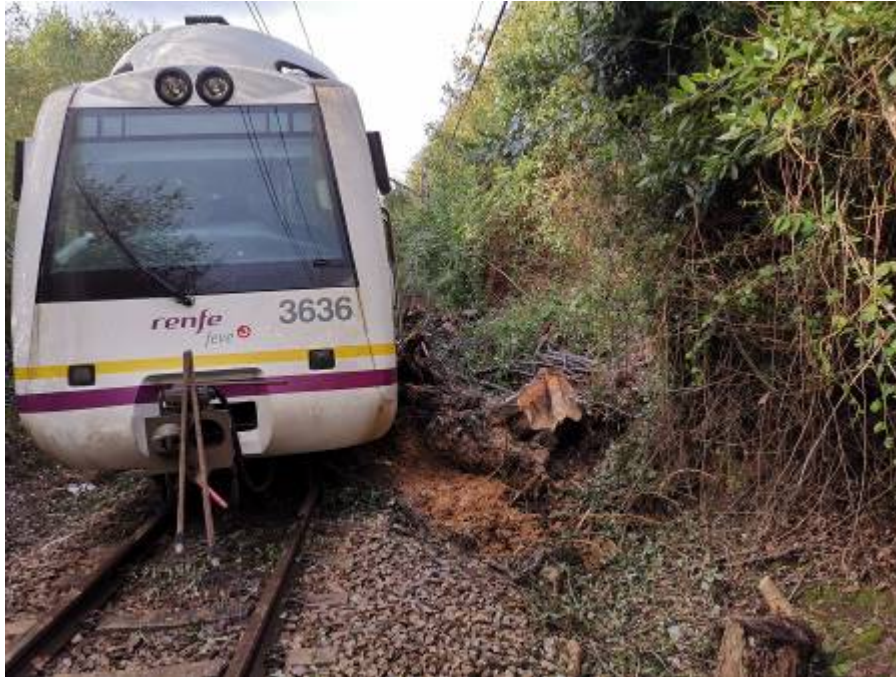
*Coche de cola de la unidad accidentada. Este coche no llegó a descarrilar. Se observa a la derecha restos del desprendimiento y de la vegetación que también cayó.*

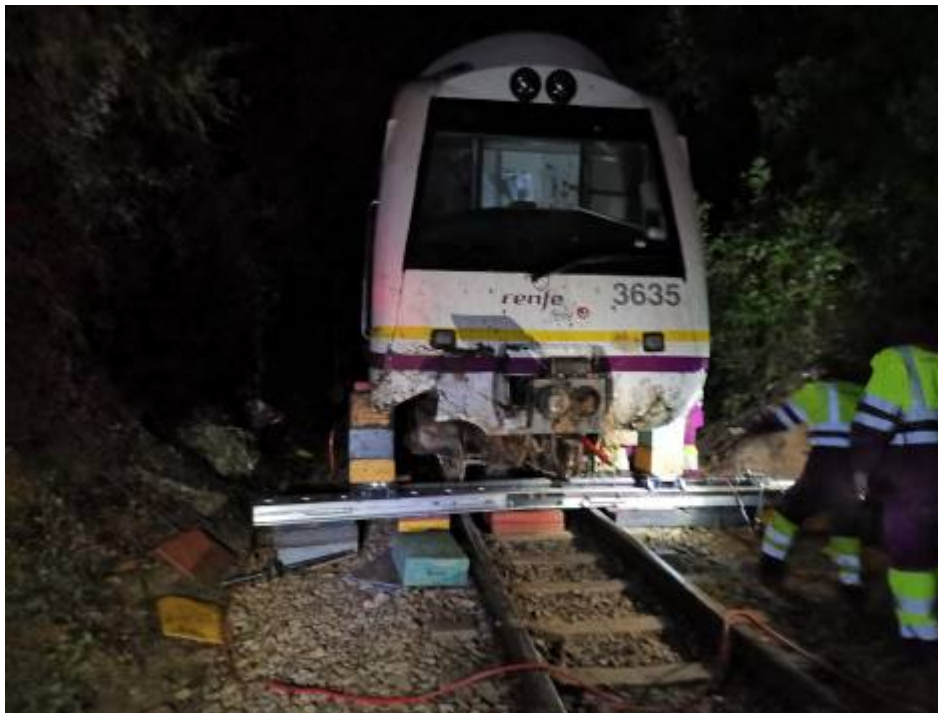
*Labores de encarrilado del vehículo accidentado.*

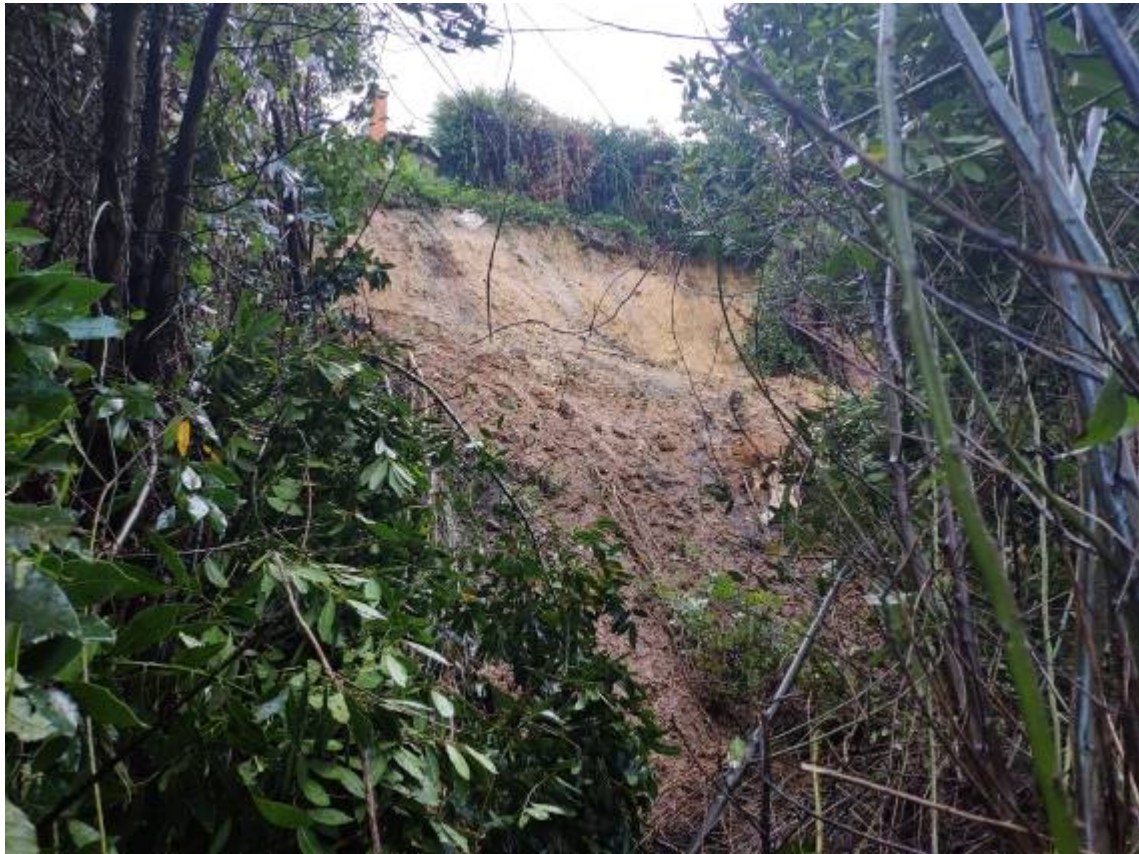
Este desprendimiento ha dejado visible la posibilidad de que se repitan nuevas incidencias similares en la zona, por desprendimientos que pueden invadir el gálibo de circulación de los trenes, lo que provocaría nuevamente consecuencias graves e imprevisibles para las circulaciones ferroviarias. A lo largo del tramo revisado, se han detectado varios puntos con indicios que hacen prever nuevos desprendimientos.

*Imagen de la zona del desprendimiento tras el accidente. Se observa el escarpe del desprendimiento y la abundante vegetación existente en el talud.*

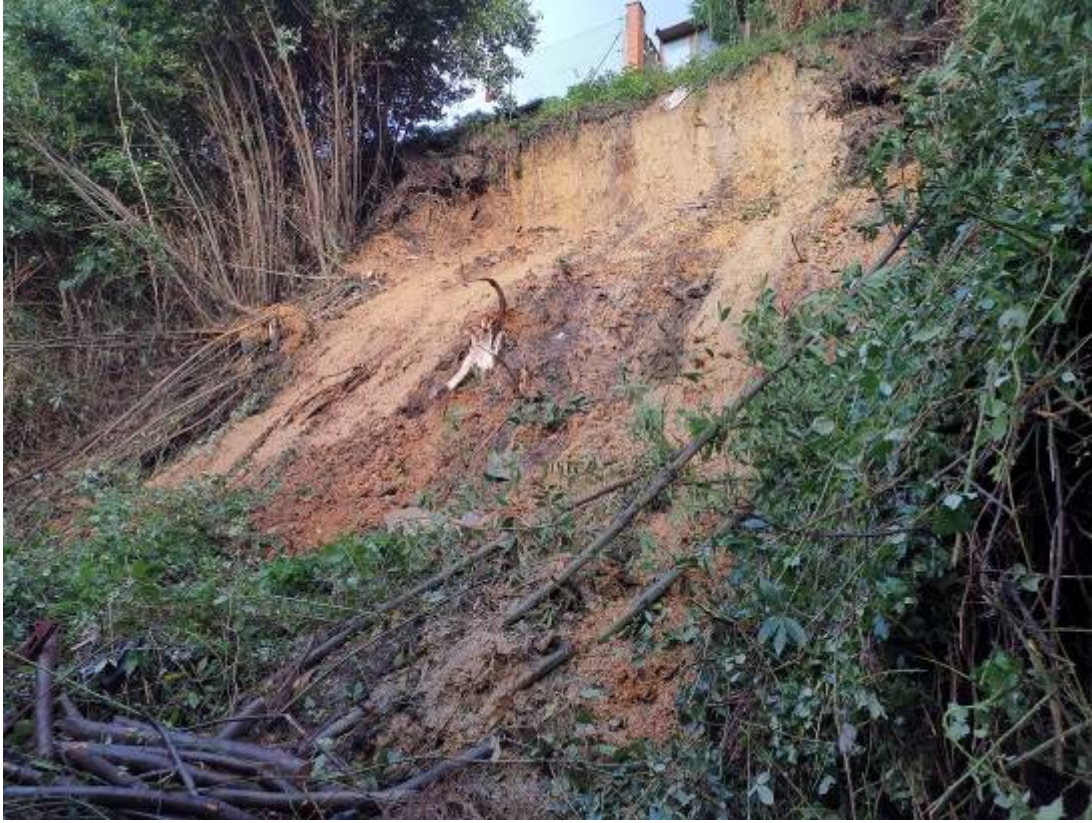
*Otra imagen de la zona del desprendimiento. Arriba se observa un murete de cierre y una edificación cercana al borde superior del talud.*

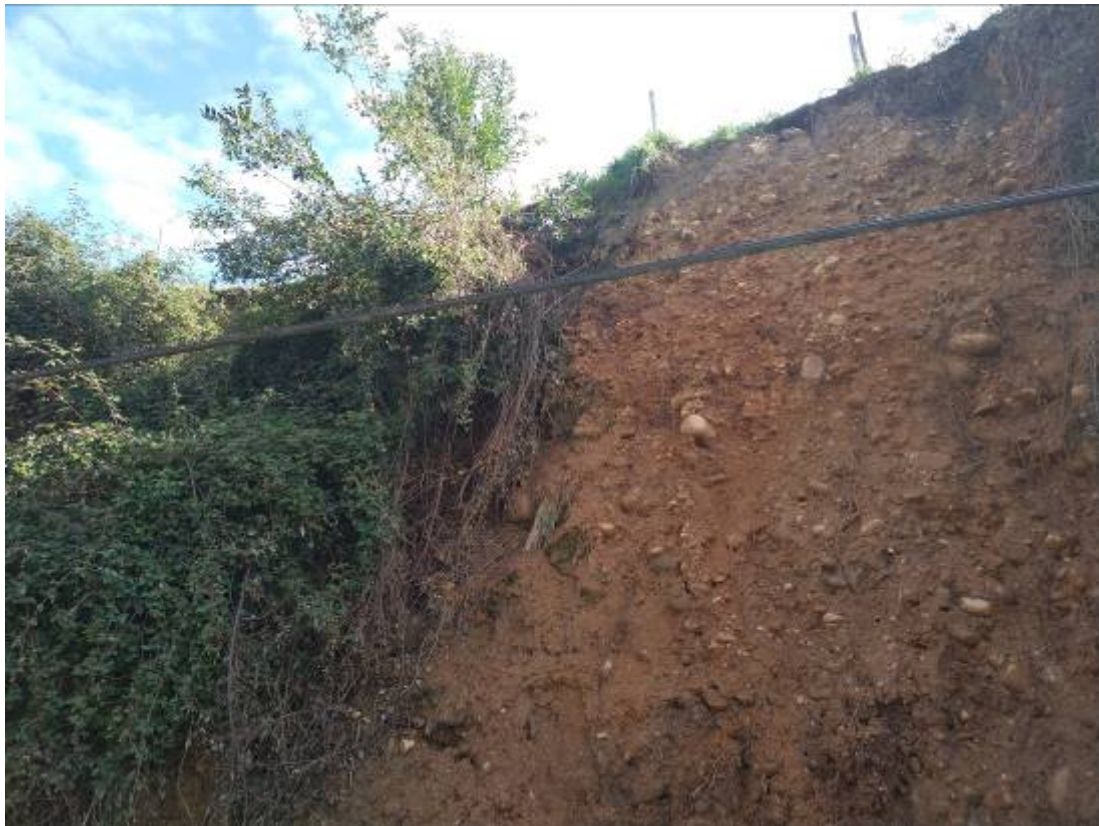
*Desprendimiento en el pk 4/500*

Durante la revisión, se han detectado también desprendimientos en el p.k. 4/500 y en el p.k. 4/535 en una zona muy próxima y de características geológicas y geotécnicas similares. Estos desprendimientos no llegaron a afectar a las circulaciones ferroviarias al producirse mientras estuvo interrumpida la circulación por el descarrilo mencionado en este informe. Asimismo, se han detectado zonas de material embolsado susceptible de desprenderse en el corto-medio plazo.

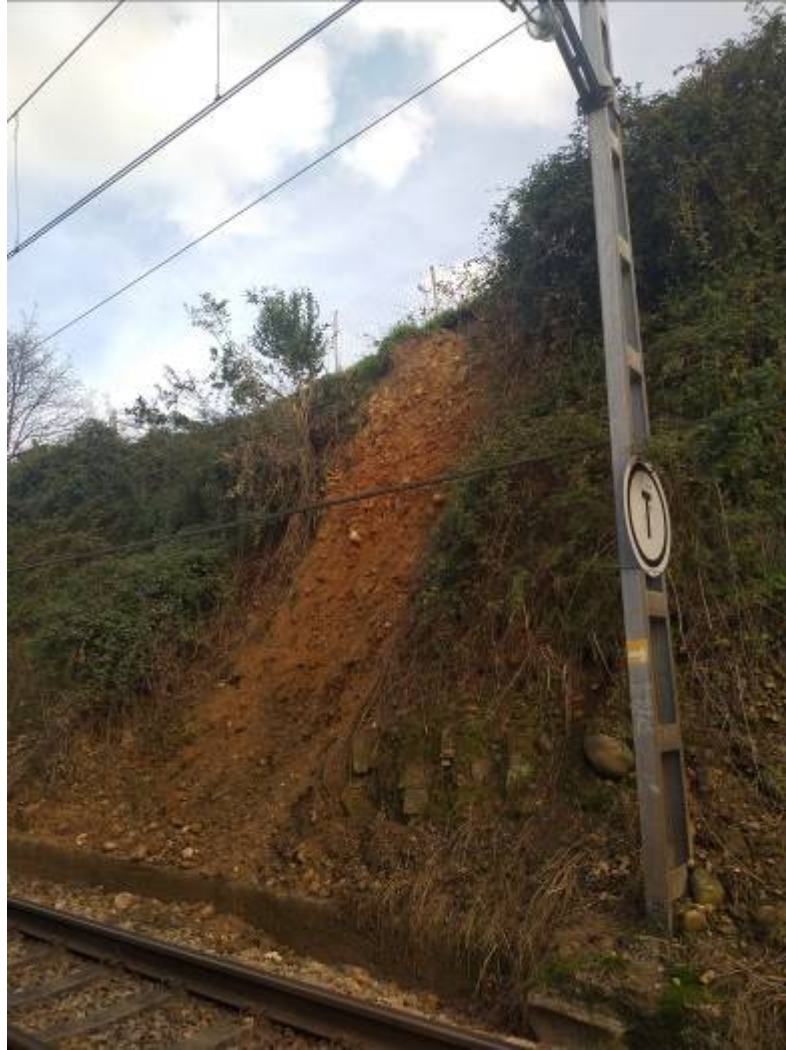
*Desprendimiento en el pk 4/535*

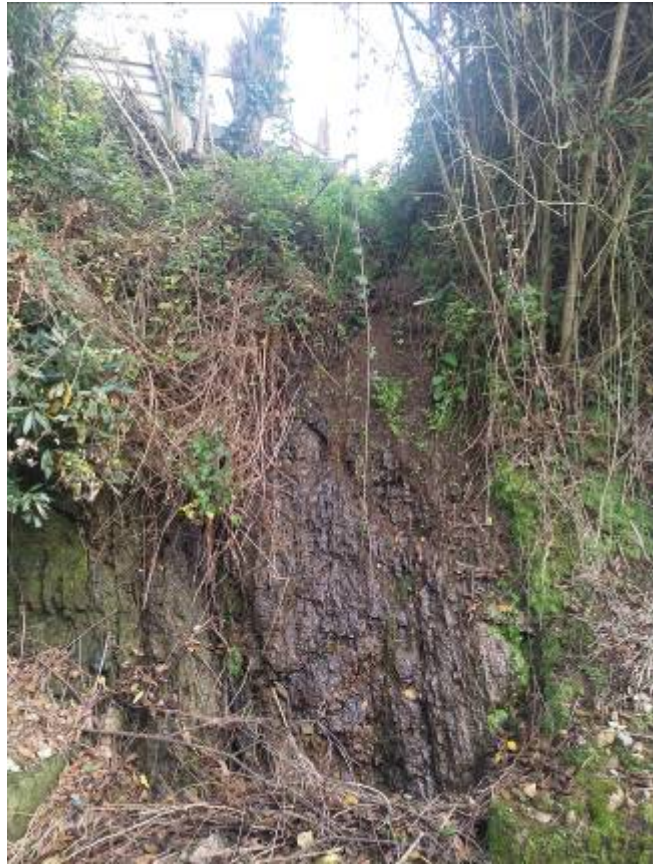
*Zona de caída descontrolada de aguas por el talud.*

La abundancia de vegetación de tipo hidrófilo en los taludes indica que el macizo se encuentra muy húmedo casi permanentemente, lo que favorece la escorrentía superficial concentrada en episodios de máxima precipitación.

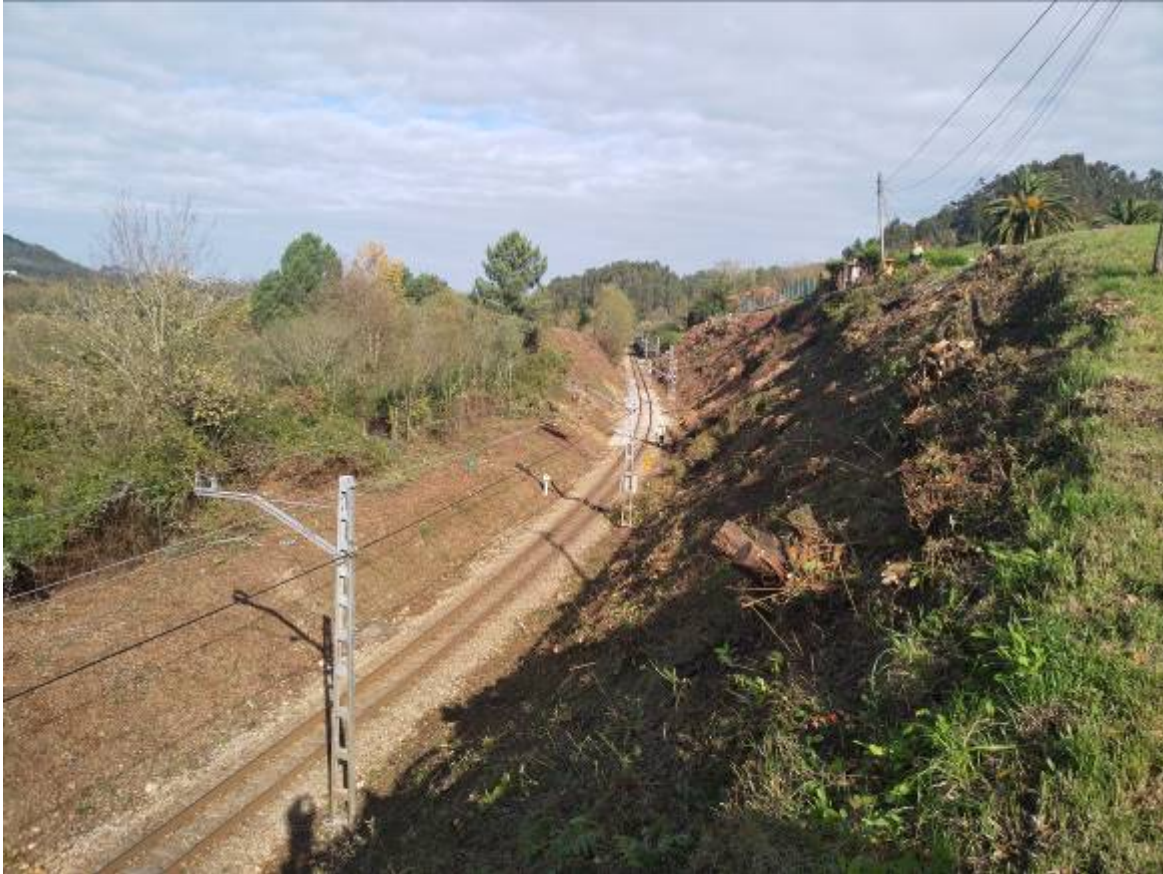
*Imagen general de la trinchera afectada por el desprendimiento. Se ha realizado una tala y la corta y siega de vegetación para eliminar peso y poder realizar una revisión del terreno.*

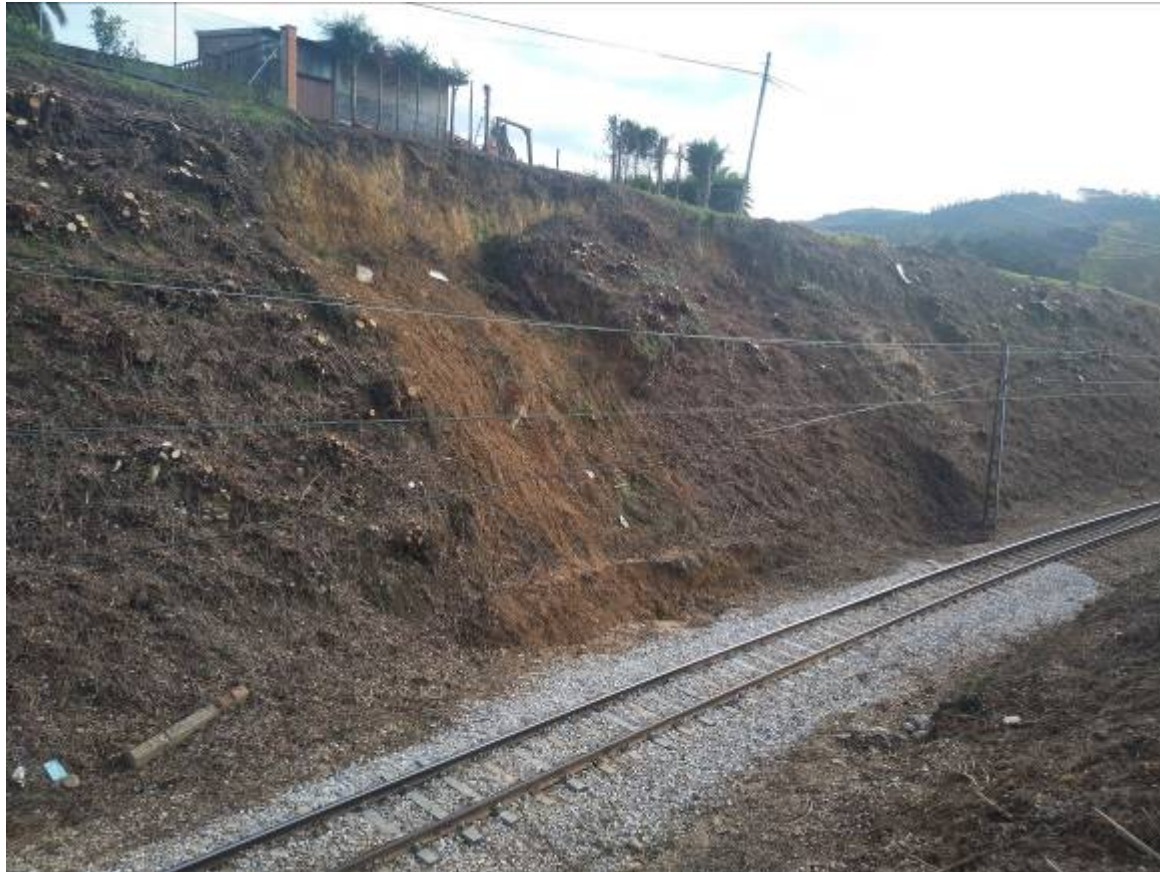
*Zona del desprendimiento. Se observa la cercanía de la edificación y la presencia de varias bolsas de material desprendido susceptible de caer hacia la vía.*

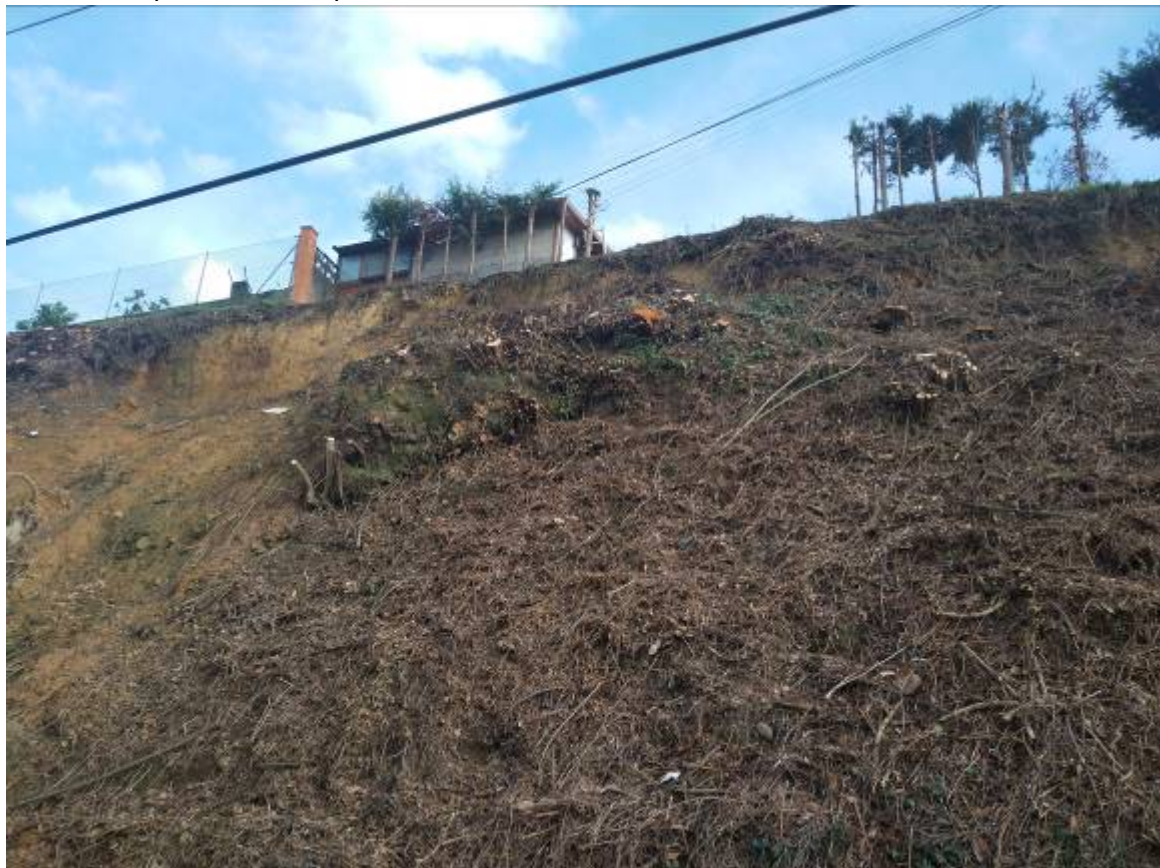
*Zona con material desprendido que presenta riesgo de caída hacia la plataforma de la vía.*

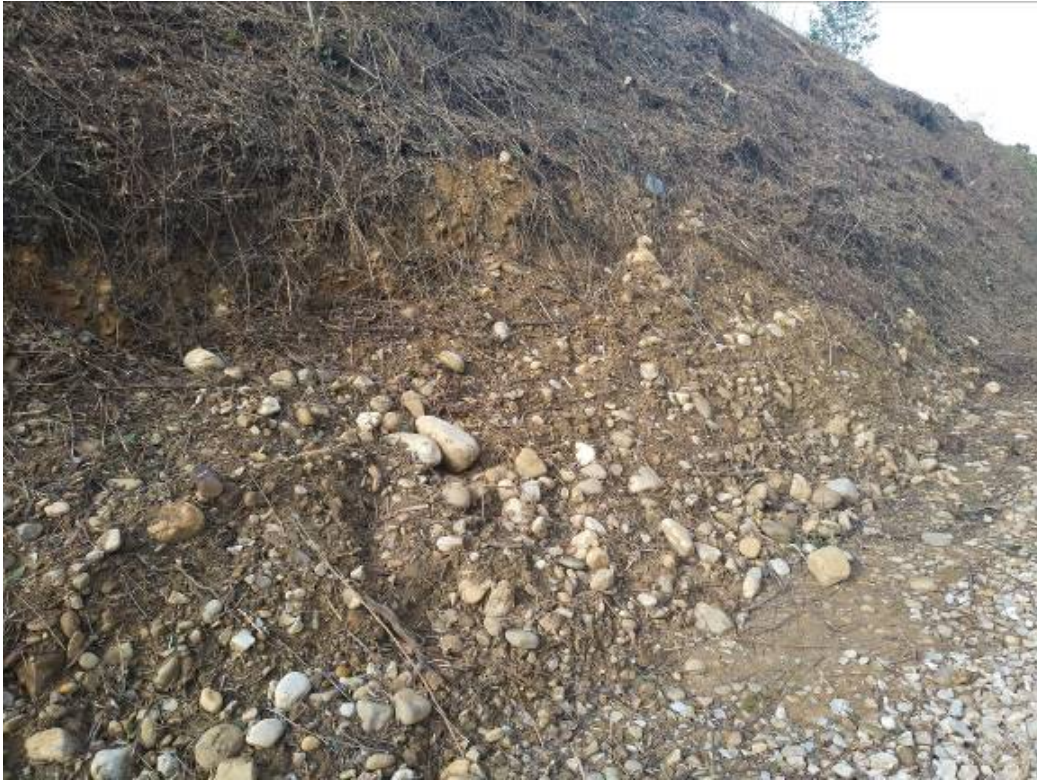
*Zona con material suelto en el talud izquierdo, alrededor del pk 4/350.*

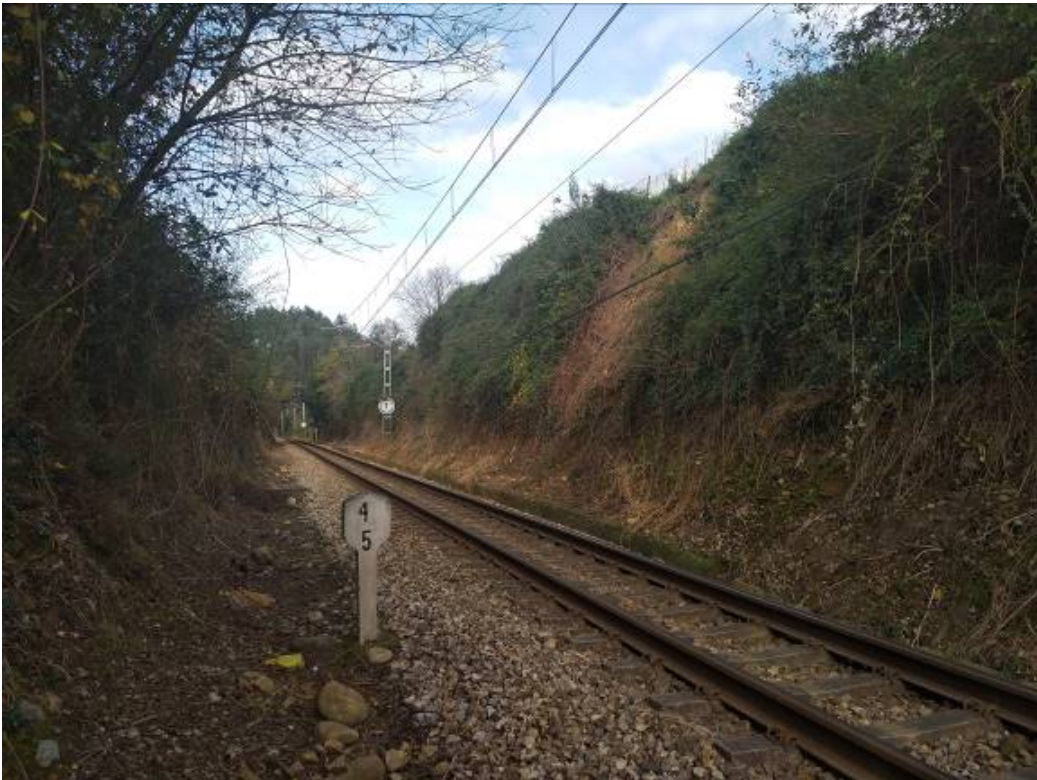
*Zona de desprendimiento en el entorno del pk 4/500. Aquí no se ha realizado tratamiento de vegetación.*

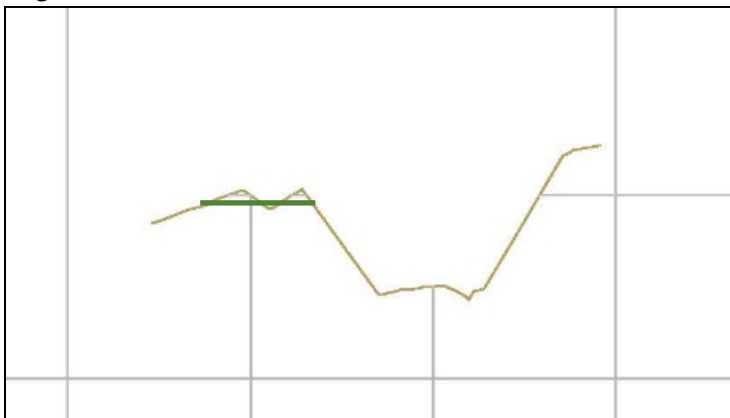
- Desbroce y saneo en cabeza de talud entre pk 4+510 a 4+530 aproximadamente, en zona irregular donde se localizan zonas deprimidas en donde se acumula agua incidiendo negativamente en la estabilidad del talud.

- Instalación de malla de triple torsión en la totalidad del talud derecho
- Refuerzo de bulones autoperforantes de 15 t de capacidad, distribución en diamante y las siguientes longitudes y cuadrículas:

- Cuadrícula: 3V:3H
- Longitud: 1,5 metros
