INFORME-PROPUESTA DE DECLARACIÓN SOBRE LA EMERGENCIA DE LAS OBRAS MOTIVADAS POR LOS DESPRENDIMIENTOS OCURRIDOS ENTRE EL P.K. 52+500 Y EL P.K. 52+700 DE LA LÍNEA 700 INTERMODAL ABANDO INDALECIO PRIETO - CASSETAS.

Fecha	Versión	DIRECCION DE MANTENIMIENTO
3 de agosto 2020	v.1	Subdirección de Operaciones R.C. NORTE

NOTA TÉCNICA SOBRE EL ESTADO Y PROPUESTAS DE ACTUACIÓN EN EL DESMONTE SITUADO EN EL LADO IZQUIERDO ENTRE EL P.K. 52+400 AL P.K. 53+155 DE LA LÍNEA CASTEJÓN-BILBAO (700), JUNIO 2020

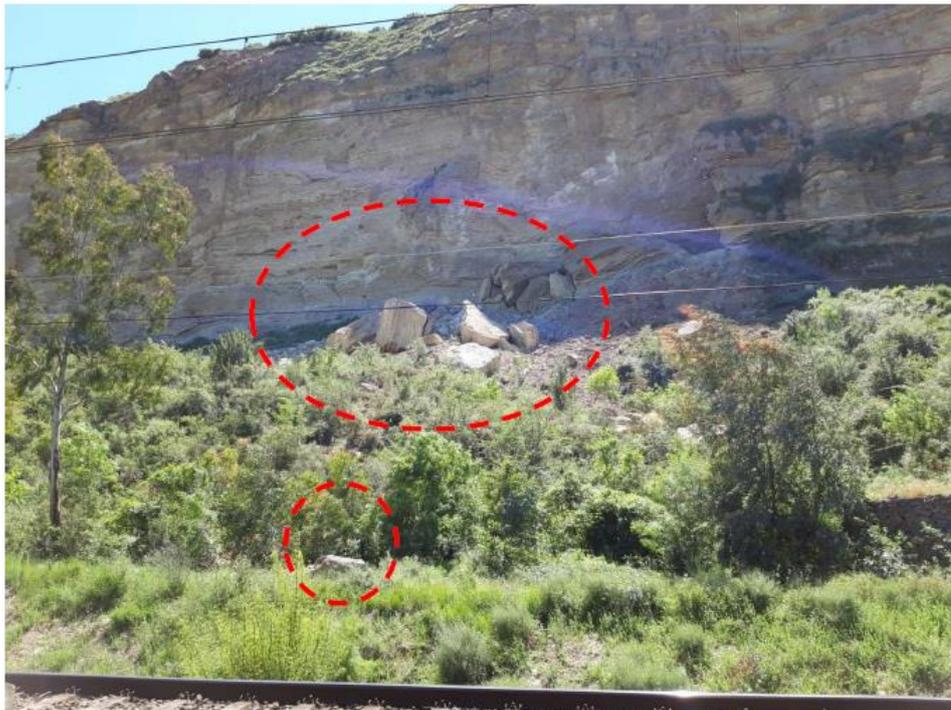
Fig. 1: Desprendimiento producido con bloque próximo a la vía

Posteriormente, debido a la peligrosidad que presentaban los bloques desprendidos debido al estado de inestabilidad en el que quedaron tras su caída, se procedió a su fragmentación por medios mecánicos por parte de la jefatura de mantenimiento, de forma que pudieron ser retirados hacia zonas laterales más seguras.

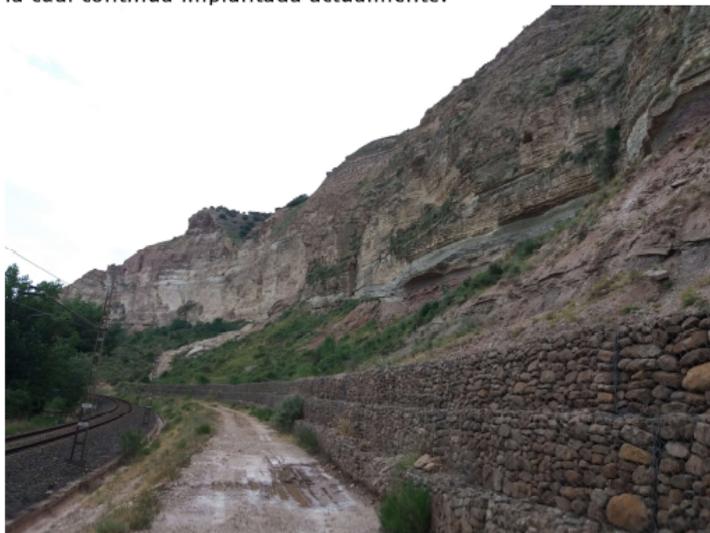
El muro de gaviones de 3m de altura ha demostrado su efectividad en varias ocasiones para detener los bloques de tamaño medio desprendidos del talud natural.

Fig. 2: Muro de gaviones existente hacia PK más

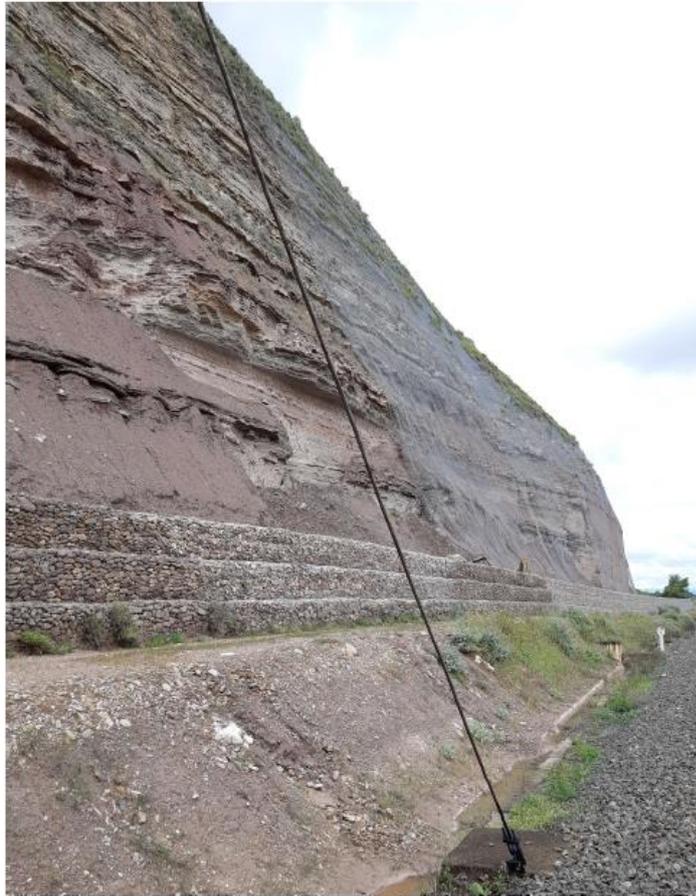
Fig. 3: Malla colgada instalada

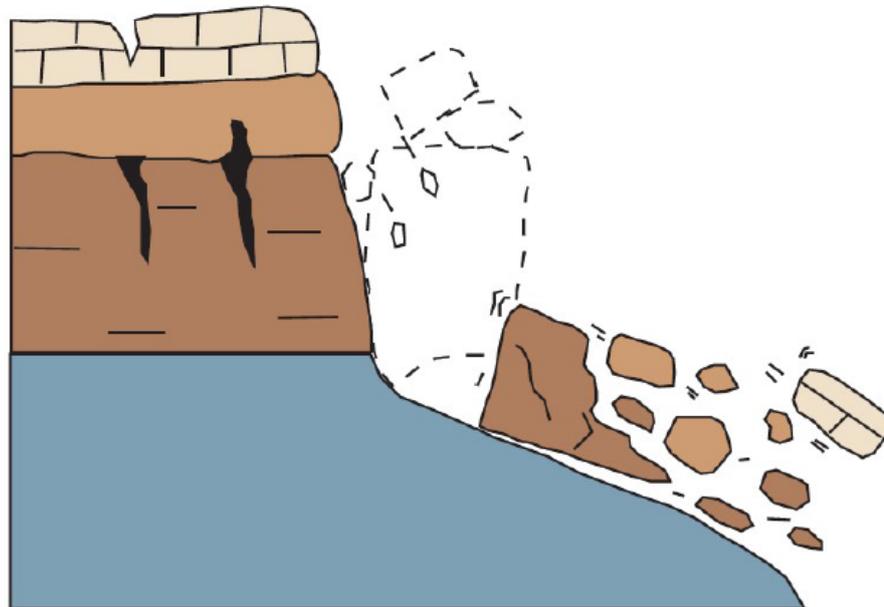
Estos materiales dan lugar a un macizo rocoso de dureza media a baja dominado estructuralmente por la estratificación subhorizontal de las diferentes litologías. La erosión se desarrolla con mayor facilidad en las arcillas con niveles de areniscas de la base del talud, lo que da lugar a que los yesos mas resistentes de la mitad superior se fracturen a favor de discontinuidades subverticales en grandes bloques de decenas de metros cúbicos que generan importantes desprendimientos por derrumbe o vuelco de los bloques independizados (Fig. 4). De manera histórica, y a escala geológica, este proceso ha generado un clásico retroceso de vertientes que, además, se ha visto favorecido por la erosión del río Ebro.

Fig. 4: Mecanismo de rotura por desprendimiento de bloques por vuelco desde la ladera natural.

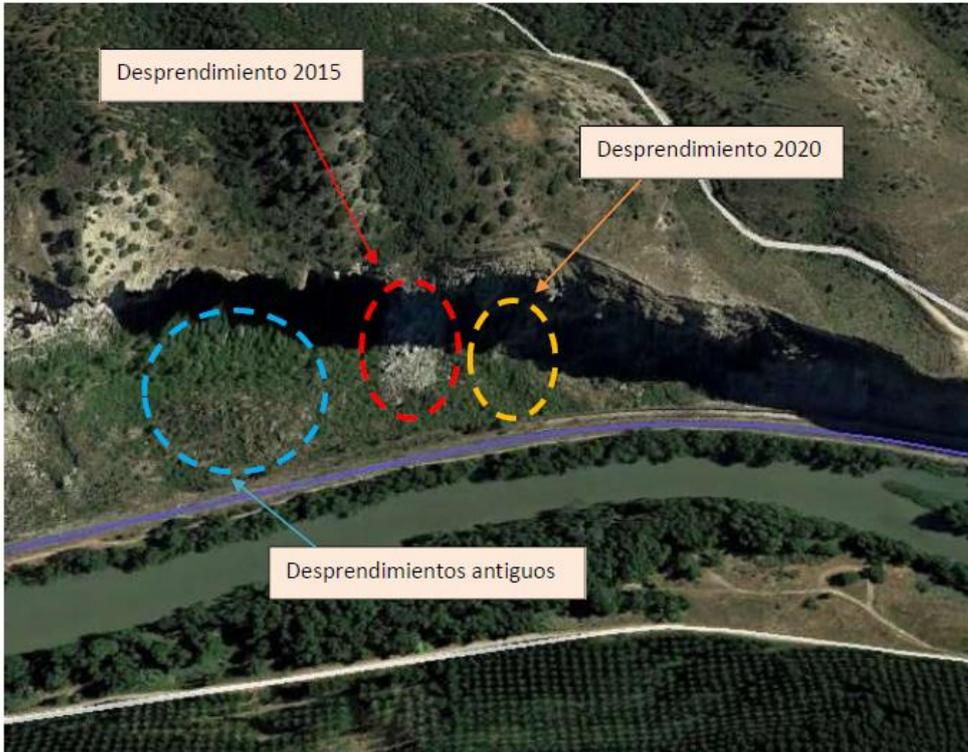
Fig. 5: Desprendimientos históricos en la Zona de afección. Los colapsos avanzan hacia pk + (derecha) acercándose a la plataforma ferroviaria (Imagen de marzo 2016)

Tanto los bloques inestables ya desprendidos como el tramo con riesgo de caída, se encuentran en la zona más próxima a la vía, en un sector donde no existe muro de gaviones en su pie que pueda protegerla, por lo que aumenta, aún más, el riesgo de afección a las circulaciones (Fig. 5).

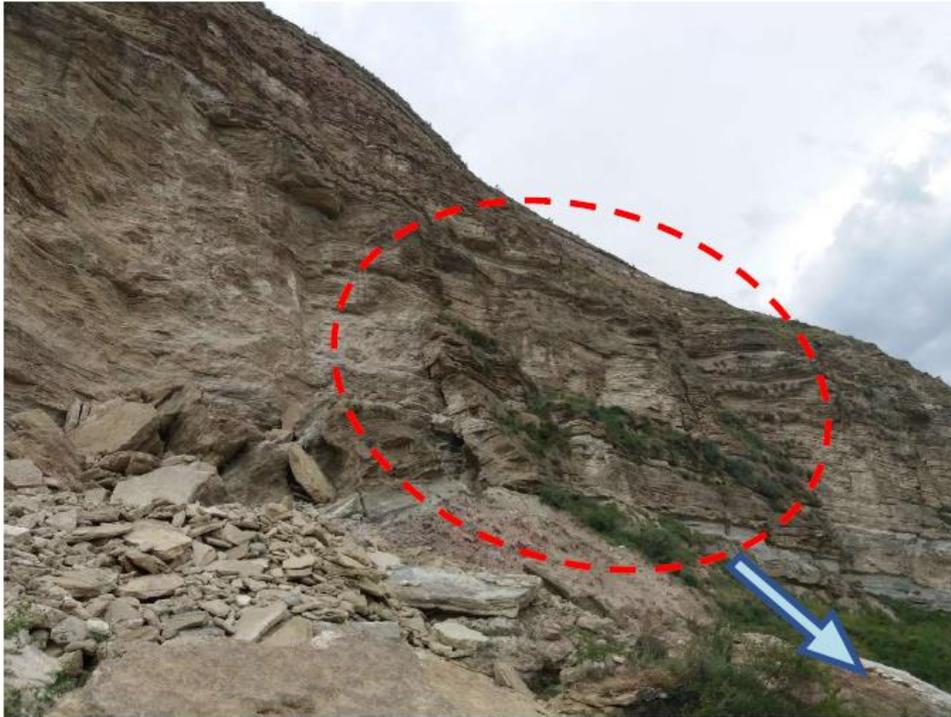
Fig. 6: Zona susceptible de alcanzar la plataforma ferroviaria en un eventual derrumbe natural

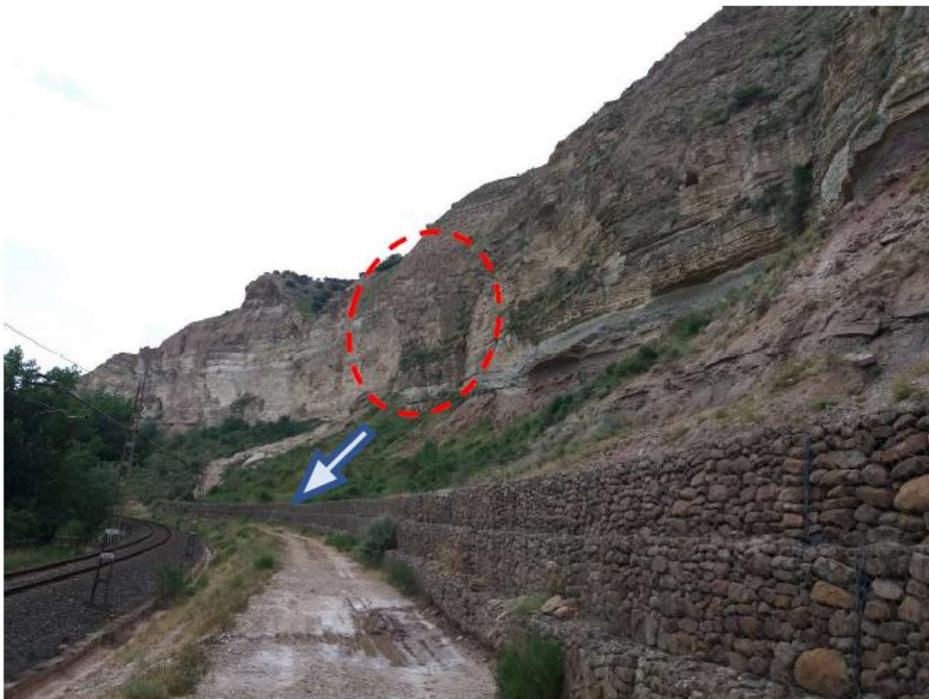
Fig. 7: Zona susceptible de alcanzar la infraestructura ferroviaria y pendiente natural hacia la plataforma

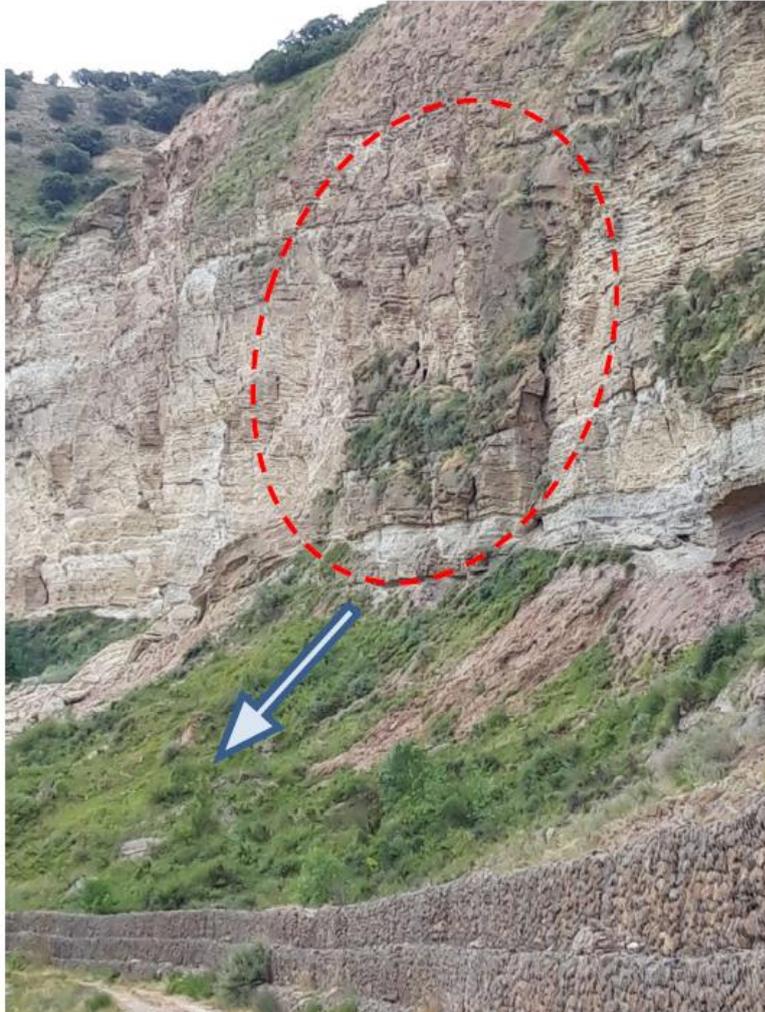
Fig. 8: Foto ampliada donde se observan las fisuras de despegue del talud que pueden provocar el colapso por vuelco de los fragmentos independizados

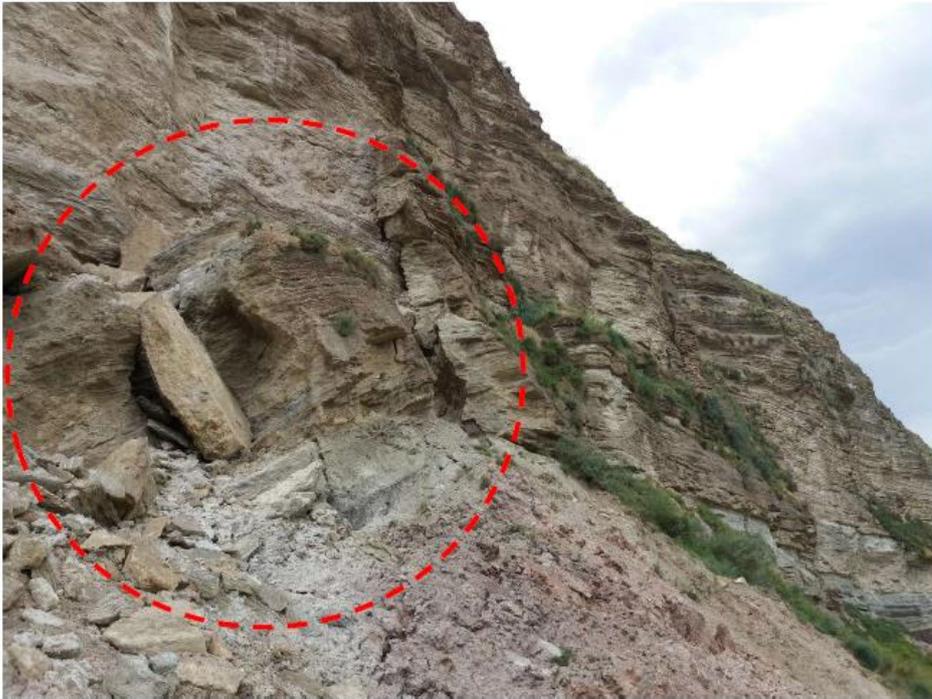
- Presencia de bloques, ya movilizados en el desprendimiento principal (Fig. 9), de grandes dimensiones y en posición inestable, que han quedado en la parte alta del derrumbe y que no pudieron estabilizarse ni fragmentarse por medios mecánicos por el riesgo existente para los operarios y la maquinaria.

Fig. 9: Bloques ya movilizados en equilibrio inestable
