# INFORME PROPUESTA DE EMERGENCIA POR DAÑOS GRAVES EN EL PUENTE METÁLICO DE LA LUISA, EN EL P.K. 016/909 DE LA LÍNEA 764 TRUBIA- COLLANZO (RAM)

Fecha	Versión	Subdirección de Infraestructura y Vía
Junio 2021	1

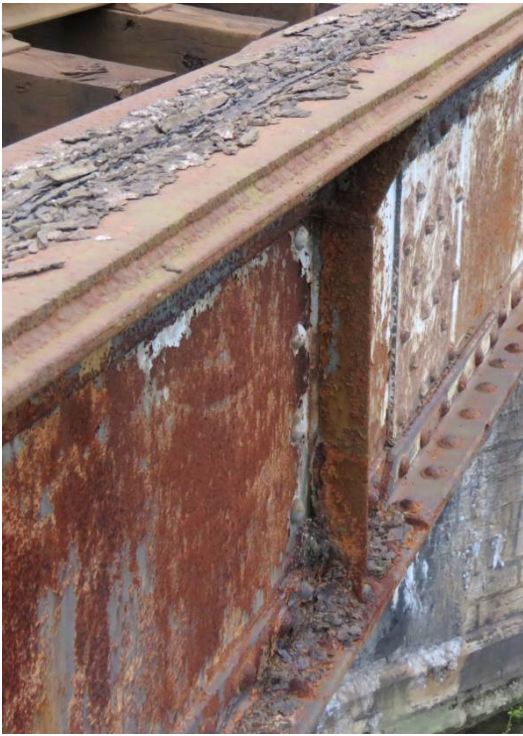
- Corrosiones de las vigas principales, tanto del cordón superior como en la parte inferior del alma y ala inferior.

Imagen 5. Corrosión generalizada

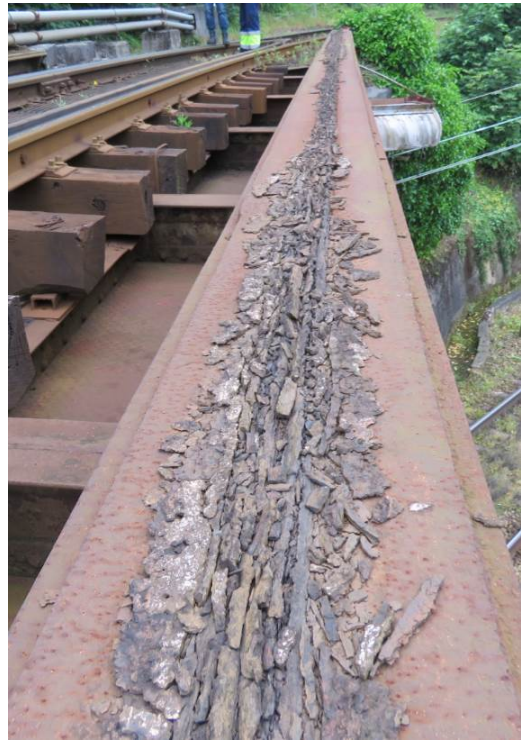
Imagen 6. Corrosión ala superior de vigas

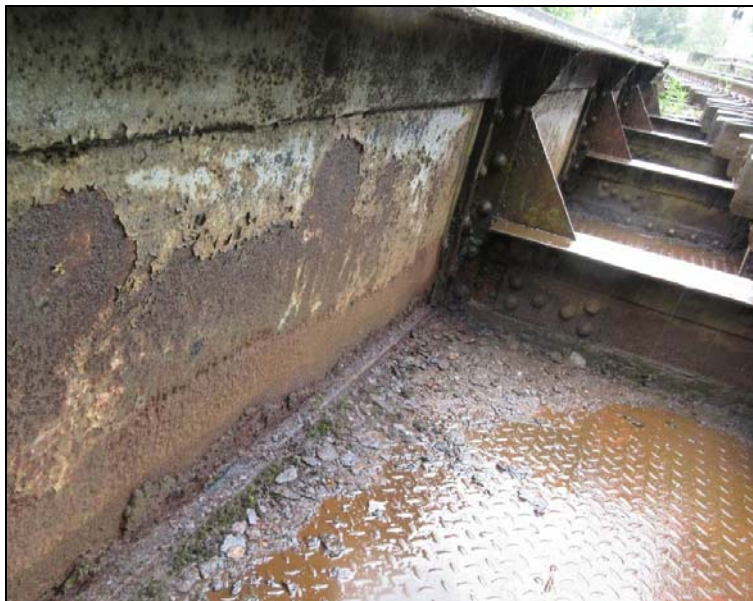
Imagen 7. Corrosión con pérdida de sección en parte inferior del alma

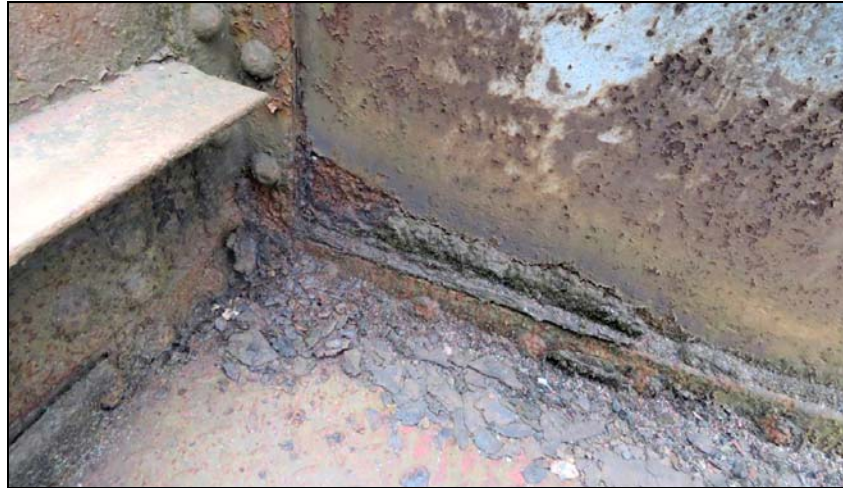
- Corrosiones en las uniones de vigas principales con las viguetas.

Imagen 8. Corrosión hasta perforación en parte inferior del alma de viga en los encuentros con las viguetas.

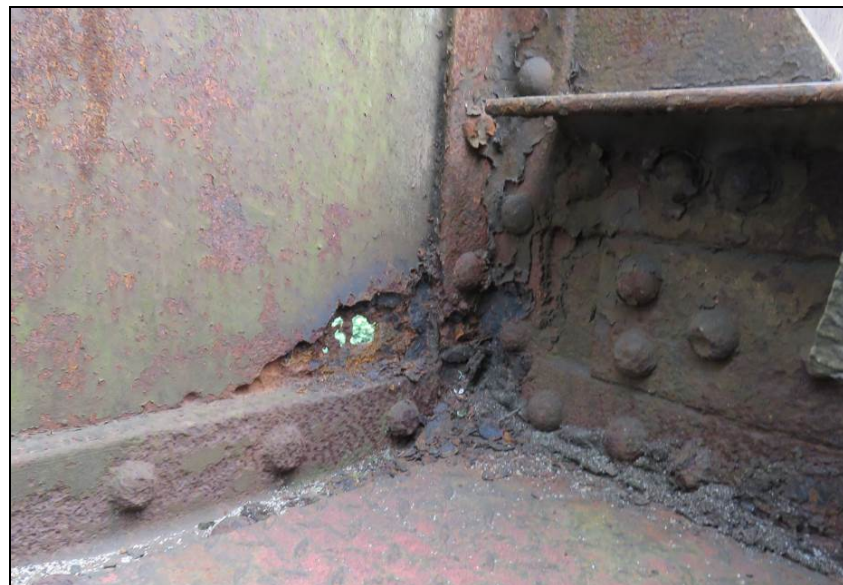
Imagen 9. Corrosión hasta perforación en parte inferior del alma de viga en los encuentros con las viguetas.

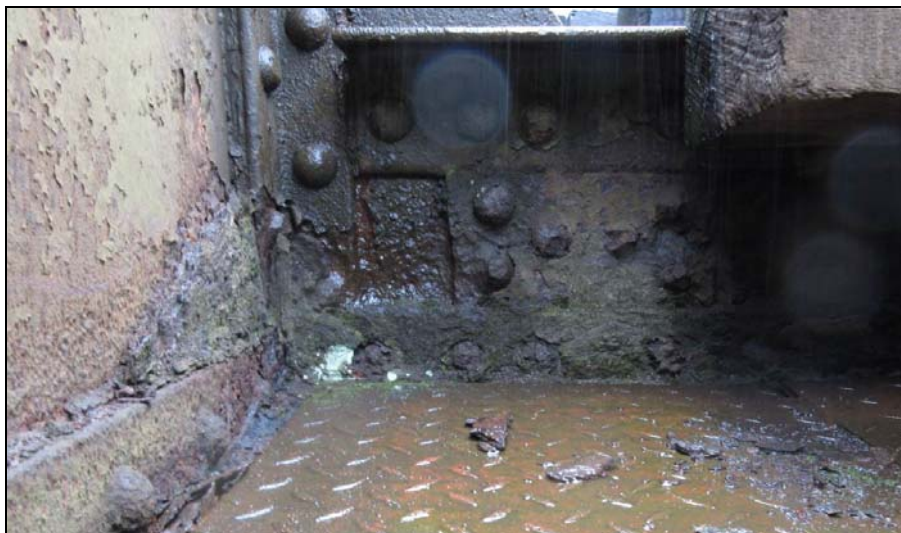
Imagen 10. Corrosión en unión vigueta – viga

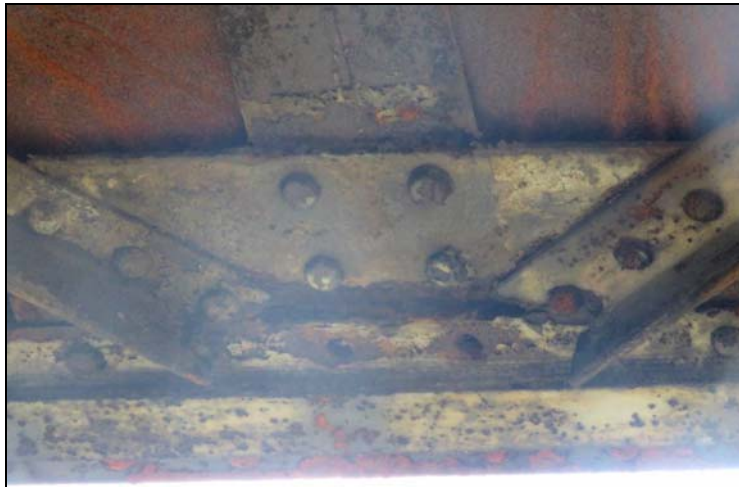
- Corrosiones y pérdidas de roblones en las cartelas de unión viga con arriostramientos contraviento:

Imagen 11. Pérdida de roblones en la cartela de unión arriostramiento contraviento - viga

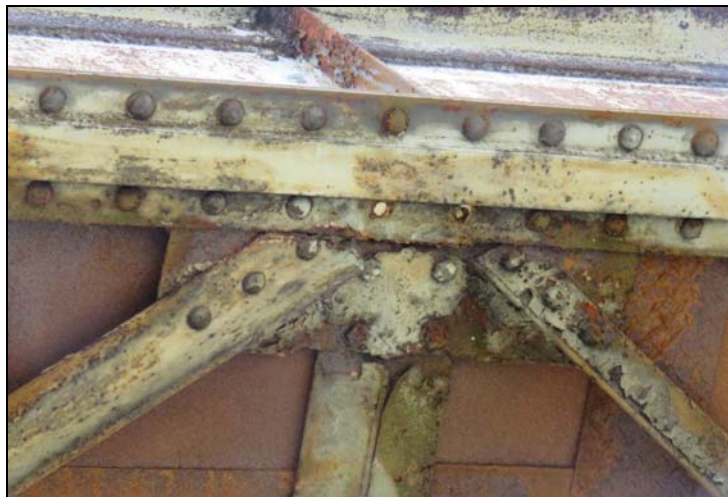
Imagen 12. Pérdida de roblones en la cartela de unión arriostramiento contraviento - viga

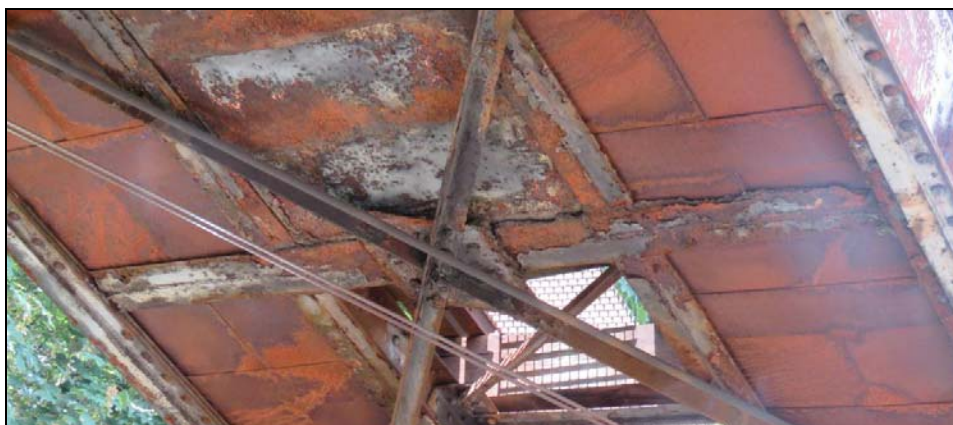
- Corrosiones en alas inferiores de viguetas, pérdida de sección generalizada y perforaciones:

Imagen 13. Pérdida de sección generalizada en ala inferior de vigueta

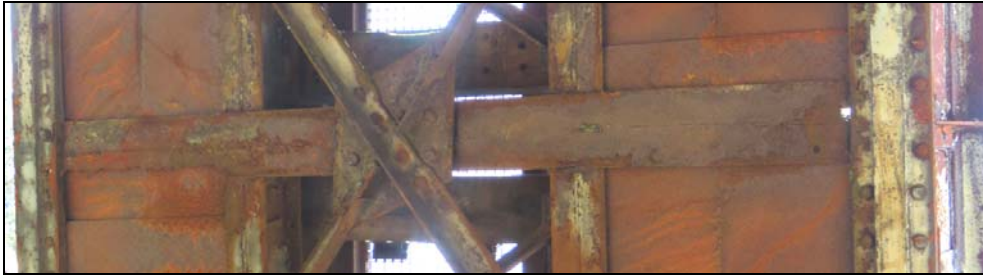
Imagen 14. Perdidas de sección, perforaciones de ala inferior de viguetas y pérdida de roblones

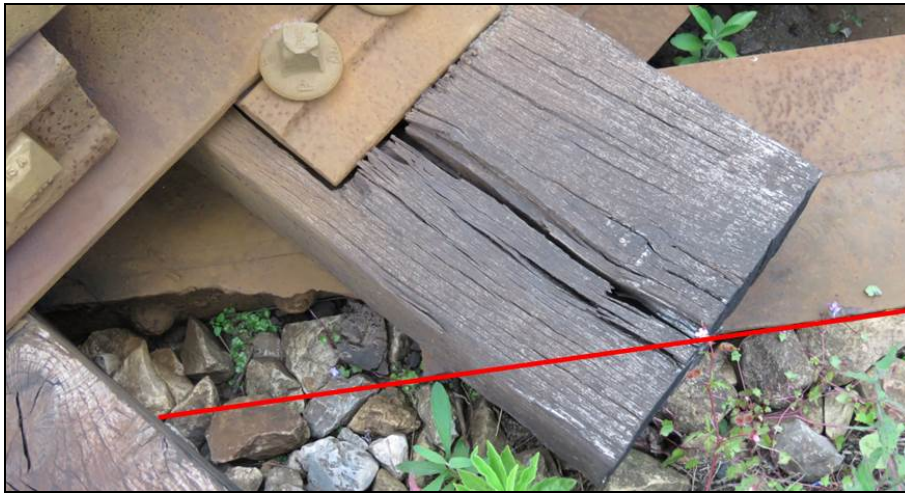
Imagen 15. Rotura parcial de ala superior de vigueta de borde

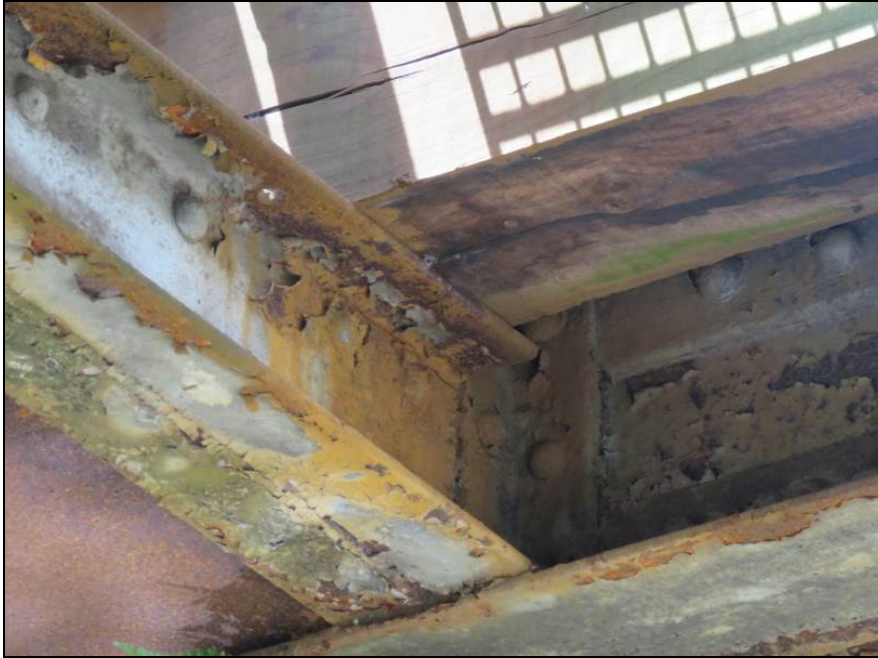
Imagen 16. Fisura de ala superior de larguero

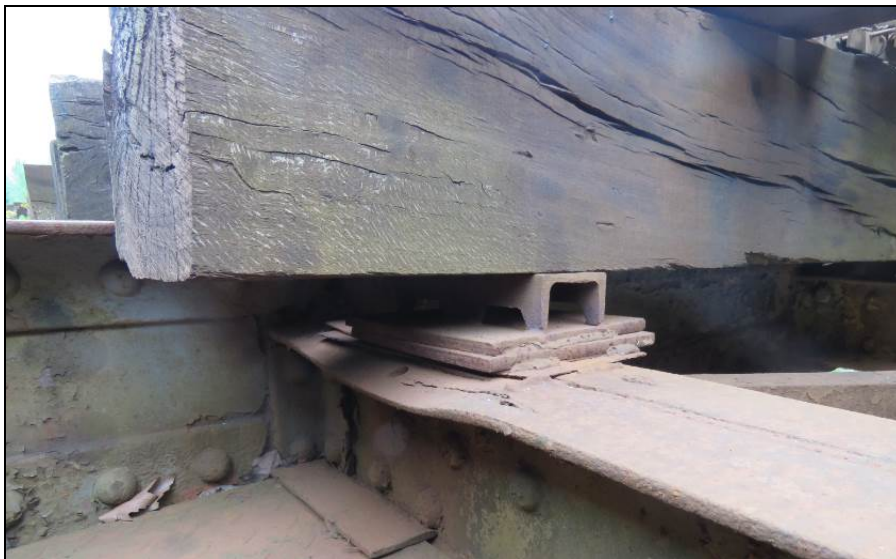
Imagen 17. Deformaciones y grietas en ala superior de larguero

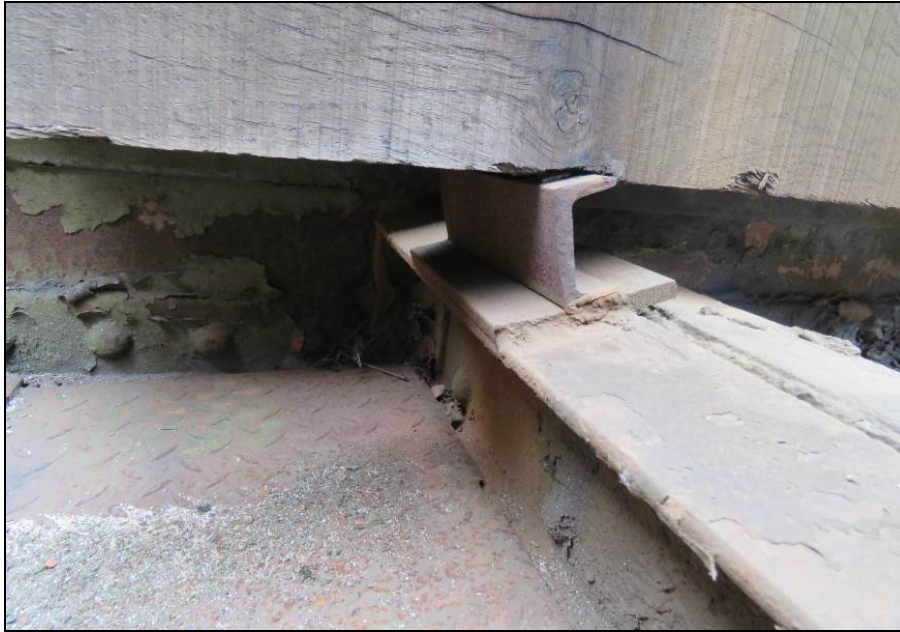
Imagen 18. Deformación de ala superior de larguero

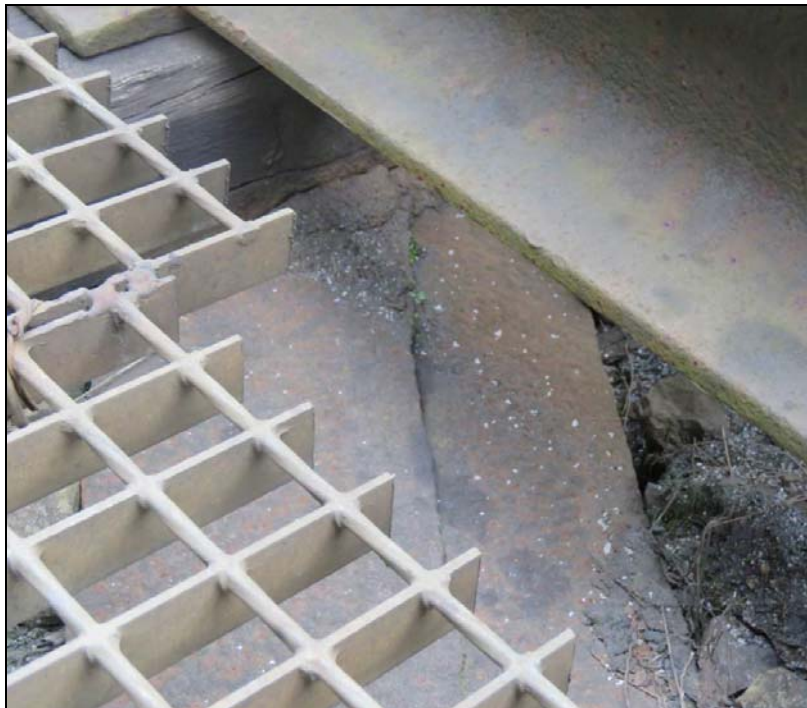
Imagen 19. Rotura de ala superior de vigueta de borde

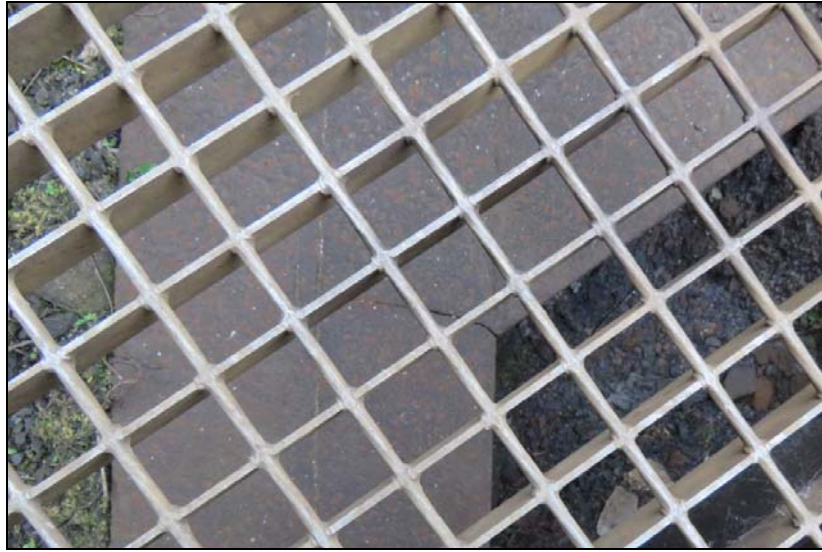
Imagen 20. Fisura en vigueta de borde

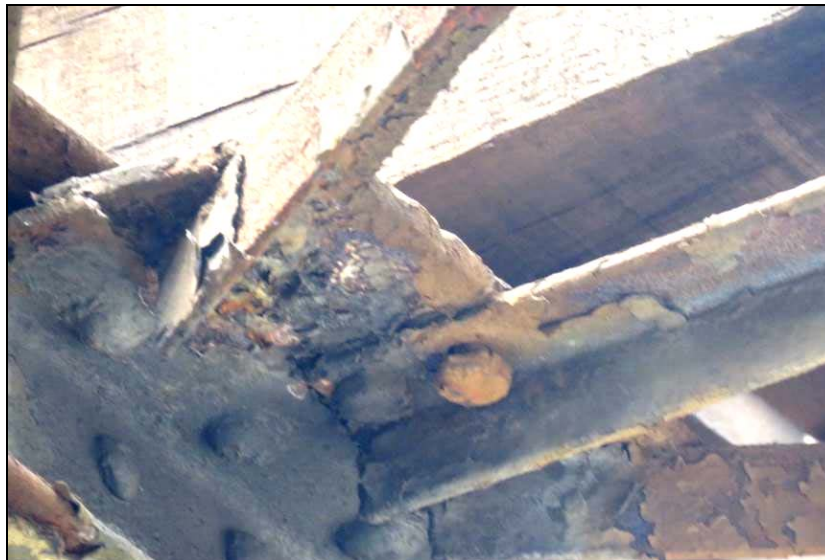
Imagen 21. Roblón suelto de la unión contralazo-larguero

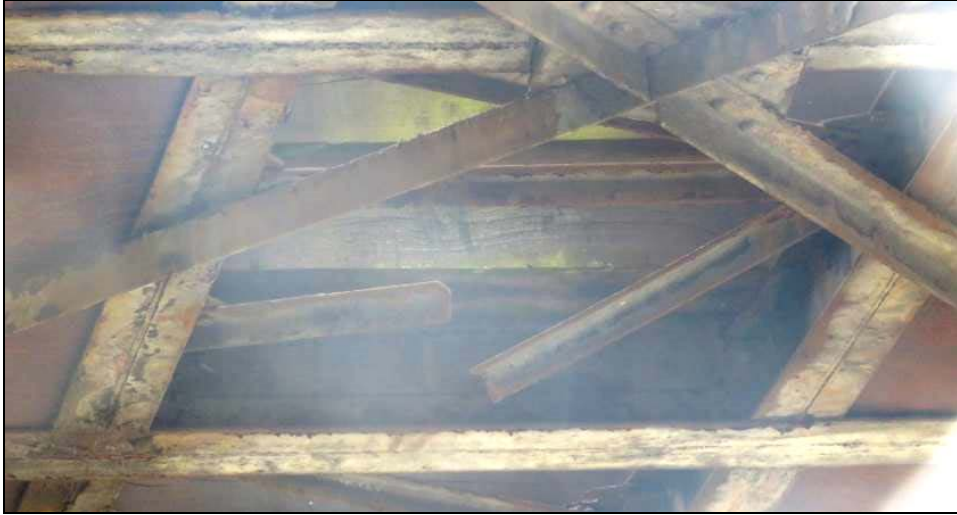
Imagen 22. Arriostramiento contralazo partido

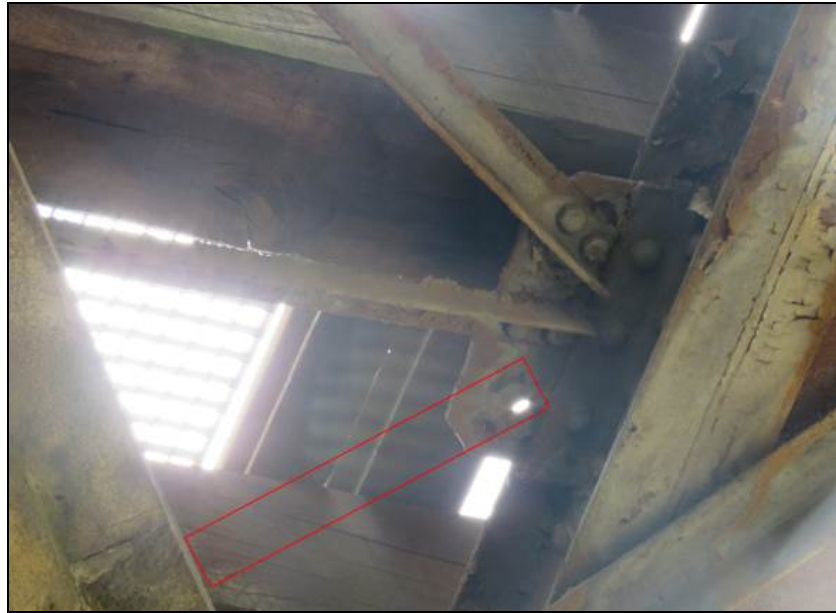
Imagen 23. Contralazo perdido

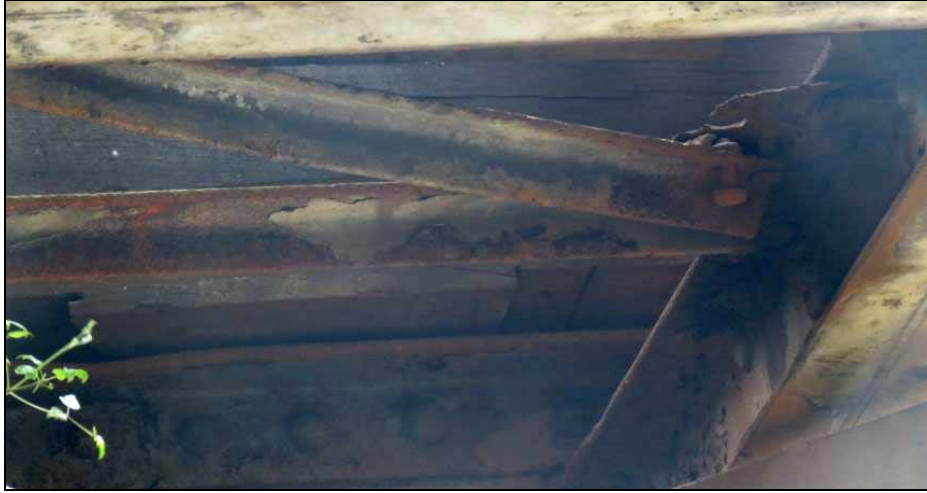
Imagen 24. Contralazo desprendido de la cartela de unión al largoero

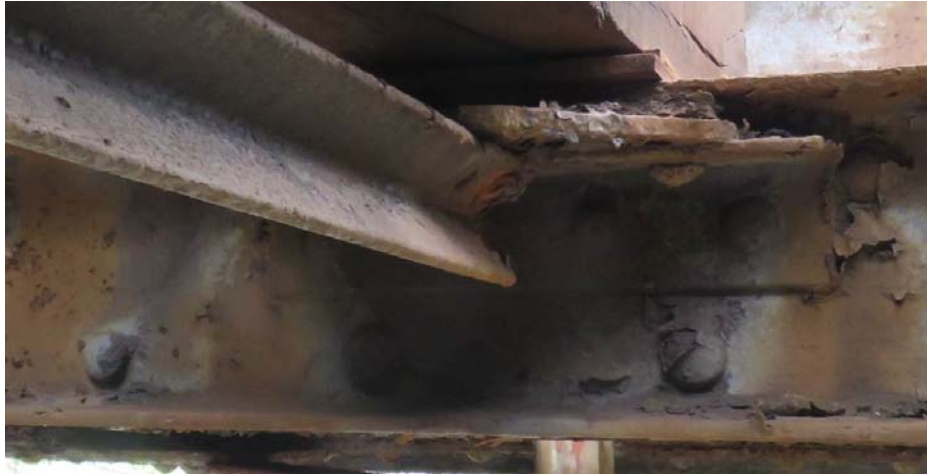
Imagen 25. Contralazo suelto de la cartela de unión al largoero

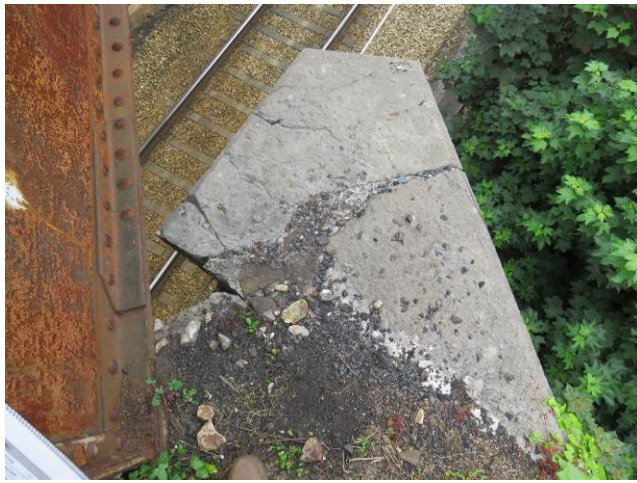
- Daños de los apoyos: Sillares bajo apoyos hundidos, sueltos, rotos e incluso desprendidos

Imagen 26. Apoyo Estribo lado Mieres con sillar de apoyo roto y parcialmente desprendido, deficiente apoyo del tablero

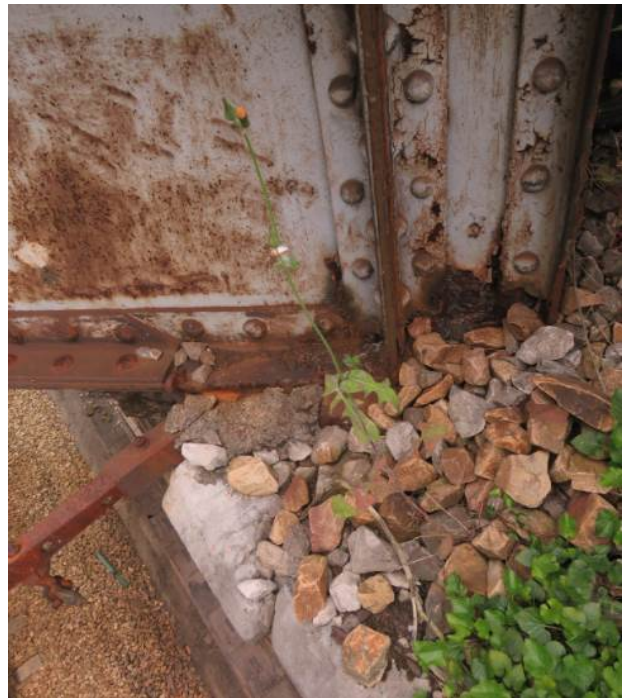
Imagen 27. Apoyo Estribo lado Mieres con sillar de apoyo roto y parcialmente desprendido

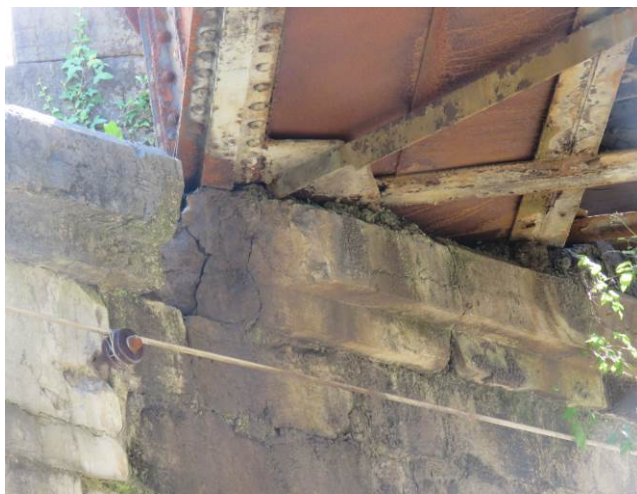
Imagen 28. Deficiente apoyo del vano sobre el estribo lado Mieres

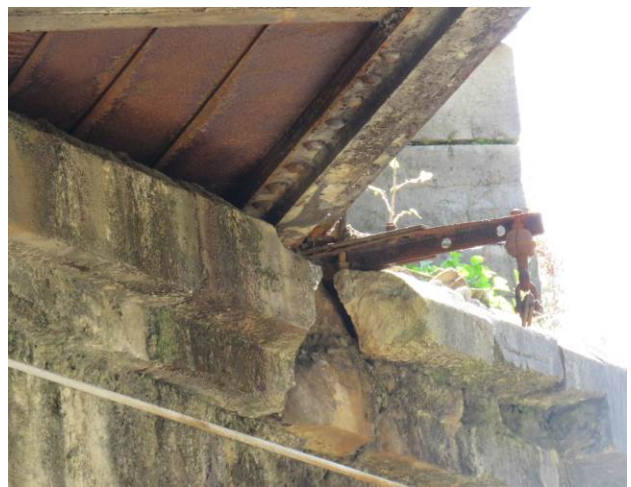
Imagen 29. Deficiente apoyo del vano sobre el estribo lado Mieres

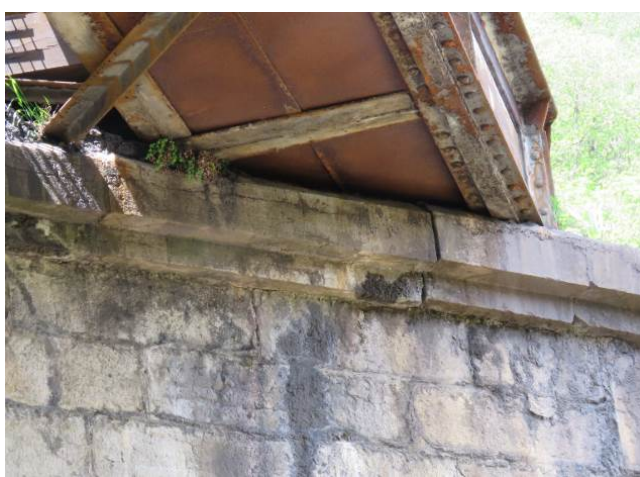
Imagen 30. Apoyo sobre pila con sillar de apoyo desplazado

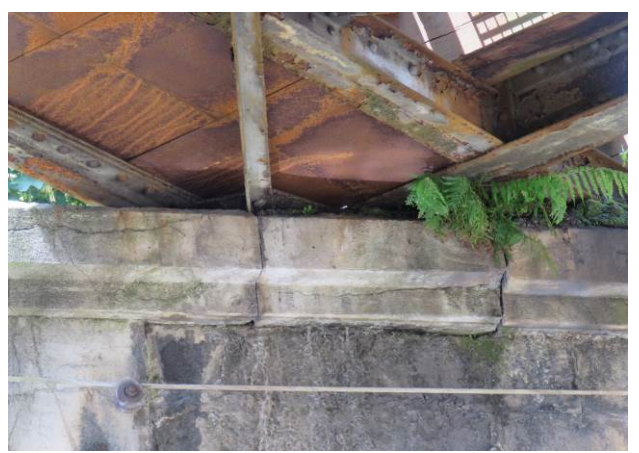
Imagen 31. Apoyo estribo lado Ablaña con sillar de apoyo suelto

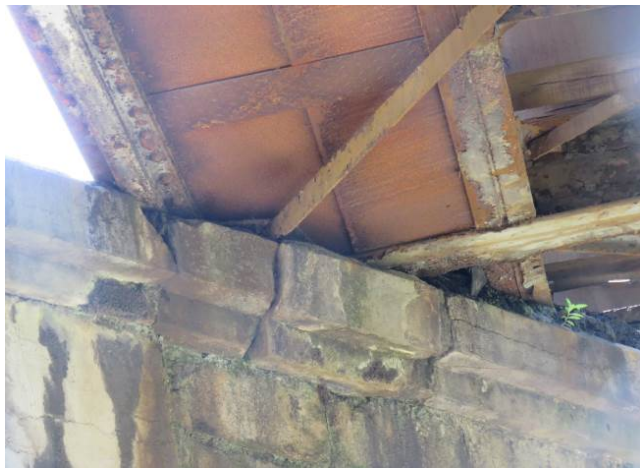
Imagen 32. Apoyo sobre pila con sillar de apoyo roto y sueltos

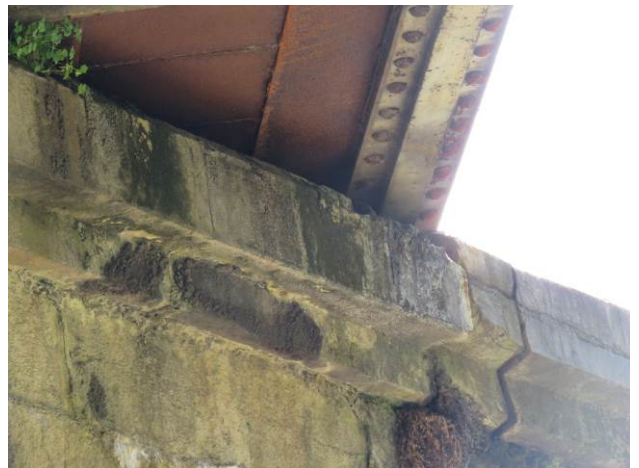
Imagen 33. Apoyo sobre pila con sillar de apoyo roto

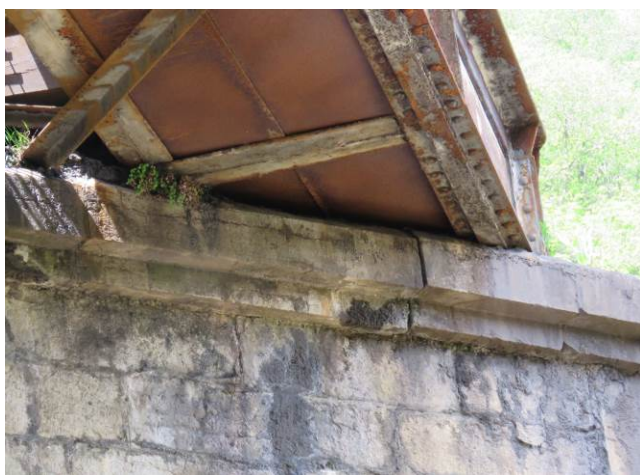
Imagen 34. Apoyo sobre pila con sillar de apoyo desplazado

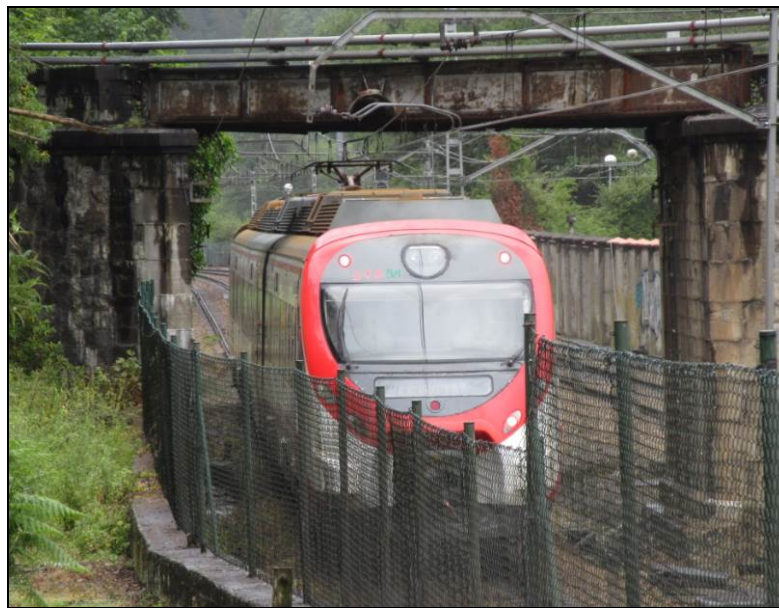
Pero la situación se agrava aún más debido al restringido gálibo vertical de la línea 130, con tal proximidad de la catenaria al tablero metálico que cualquier movimiento de descenso o desprendimiento de alguno de los elementos metálicos del tablero sobre la catenaria haría saltar el arco y provocar un corto circuito que podría llegar a hacer colapsar el tablero metálico sobre la vía de ancho ibérico.

Imagen 35. Comprometida situación de la catenaria de la línea 130 y el tablero metálico de la línea 764

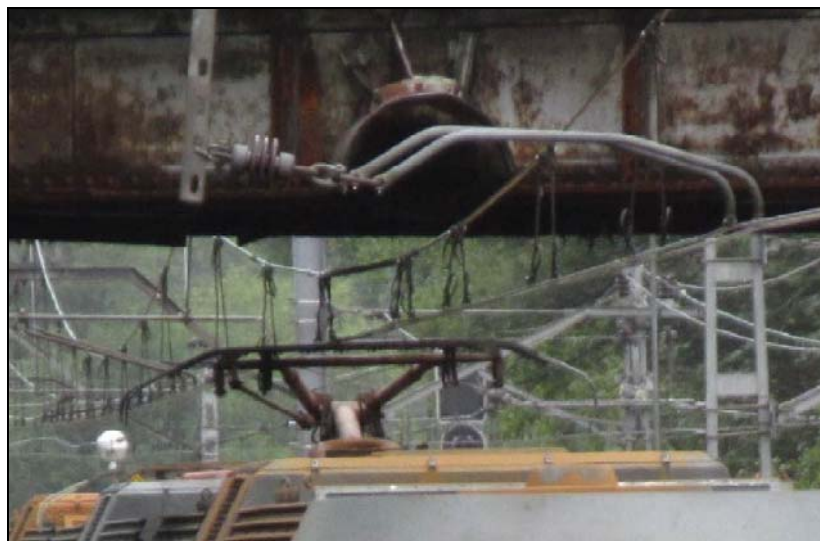
Imagen 36. Detalle de la comprometida situación de la catenaria y el tablero metálico
