Informe-Propuesta de Declaración sobre la Emergencia de las Obras de línea 740:

REPARACIÓN DE DAÑOS CAUSADOS EN LA TRINCHERA EXISTENTE EN EL KM 59/200 EN ESPASANTE, TÉRMINO MUNICIPAL DE ORTIGUEIRA POR TEMPORALES.

TRAYECTO: ORTIGUEIRA-VIVEIRO.

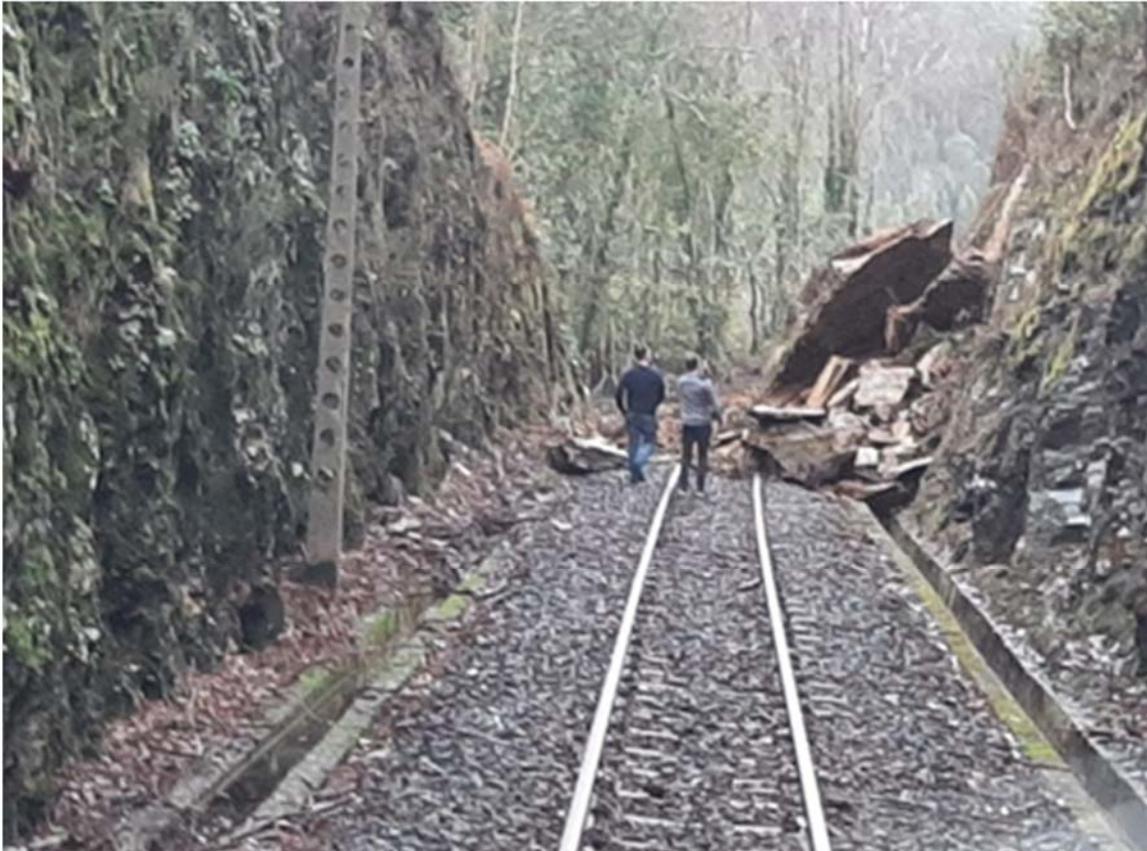
El día 13 de febrero con motivo de los temporales anteriormente descritos, comunica el maquinista del tren de Renfe de Media Distancia 71811, que se encuentra detenido en el km 59/200 por encontrarse con un desprendimiento de grandes dimensiones que le impide continuar la marcha hacia Viveiro. Debido a las dimensiones de las rocas desprendidas se hace necesaria la presencia de medios mecánicos para los trabajos de desescombro que deben ser desplazados al lugar con carácter de urgencia y que además cuentan con las dificultades propias de lograr el acceso al lugar, por la inexistencia de caminos teniendo que acceder al lugar del siniestro por la propia vía desde el acceso existente en el km 58/600.

Desplazado al lugar personal técnico para inspeccionar el tramo afectado, determinan en primer lugar que se acondicionen lugares para el acceso de maquinaria pesada de obras públicas, así como lugares cercanos de vertedero para realizar en el menor tiempo posible el desescombro de los materiales desprendidos. Por otra parte, ante las previsiones meteorológicas para los próximas jornadas y el estado en que han quedado los taludes que han sufrido el desprendimiento de parte de las rocas que lo componían, se propone la continuación de los trabajos relativos al sostenimiento de los taludes de la trinchera y acometer el saneamiento de la vía para evitar que se produzcan incidencias en la seguridad del tráfico ferroviario.

Después de la primera intervención, que se finalizan a las 2.15 del día 14, con la retirada de los materiales deprendidos y la implantación de una limitación de velocidad en toda la trinchera a 30 km/h ante el riesgo de nuevos desprendimientos, se determina la vigilancia por personal de mantenimiento de infraestructura hasta la consolidación definitiva de los taludes.

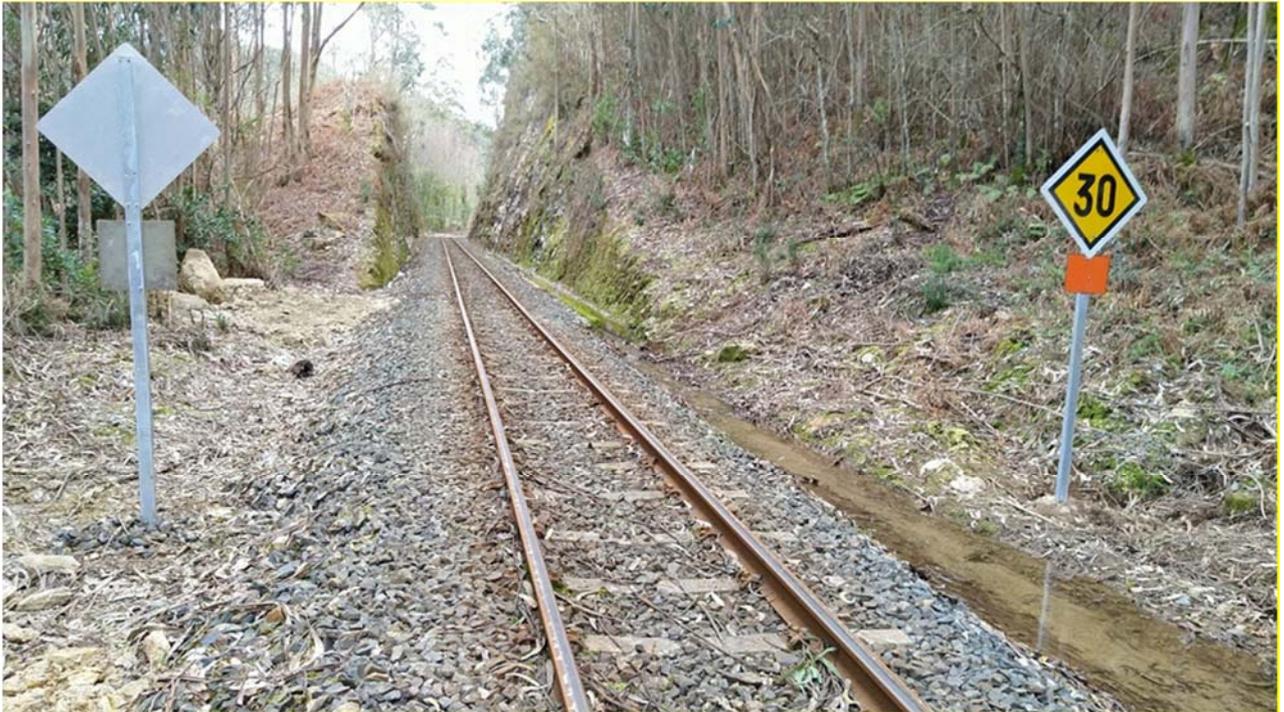
La trinchera se encuentra en trazado en curva a la derecha, los taludes alcanzan altura que llegan a los 15 metros, con un ángulo de talud de 70º y distan aproximadamente 1,5 m. del carril.

- **DESCRIPCIÓN GEOLÓGICA:** El desmonte se excava sobre materiales de tipo filitas, con una foliación muy marcada y un buzamiento medio entorno a los 60º-63º. Transición entre la secuencia grauvaco-filítica (S2B) y la secuencia de Cuarzoeskistos y filitas satinadas (S).
- **PRESENCIA DE AGUA:** Toda la superficie del talud presenta humedades generalizadas.
- **ASPECTO DEL TALUD:** Meteorizado (GM-III). No se observan incidencias anteriores similares en otros puntos de la trinchera, ni elementos de contención y/o de refuerzo en ninguno de los dos márgenes.
- **ORIENTACIÓN DE LAS DISCONTINUIDADES:** Desfavorable en el margen derecho debido a que la foliación tiene una orientación subparalela a la del talud y con un menor buzamiento, y favorable en el margen izquierdo.

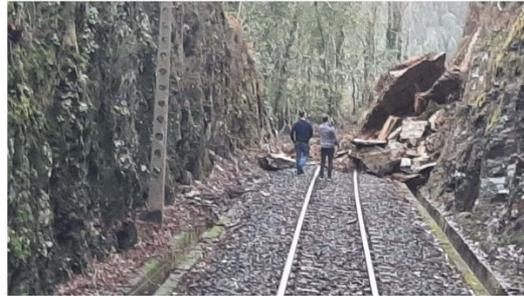
La vía cortada por el desprendimiento.
