## **Informe Propuesta de Declaración sobre la Emergencia:**

### **CONSOLIDACION TALUD DERECHO EN LA B.E. TUNEL DE MEIRAMA POR DESLIZAMIENTO DE LA LADERA. T/ SANTIAGO –A CORUÑA LINEA 822. BIF. VALORIO- A CORUÑA**

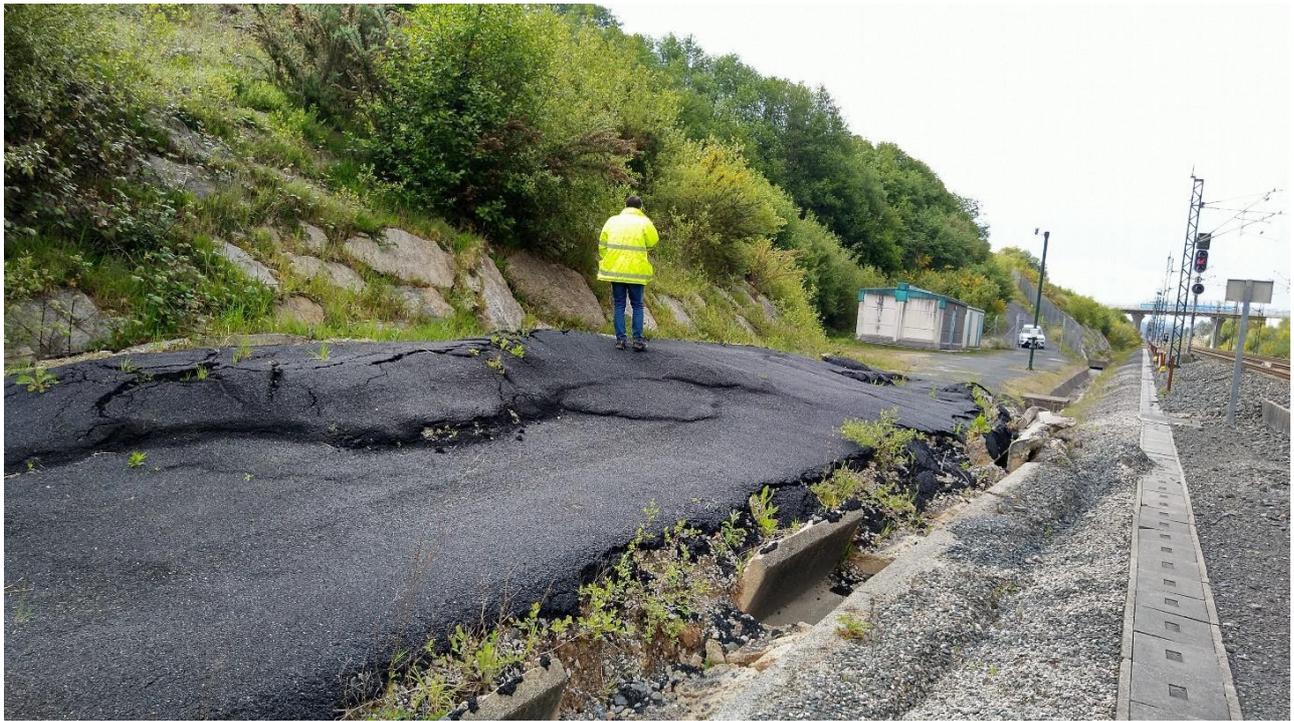
*Cuneta margen izquierdo del mismo vial. Vuelco de la cuneta.*

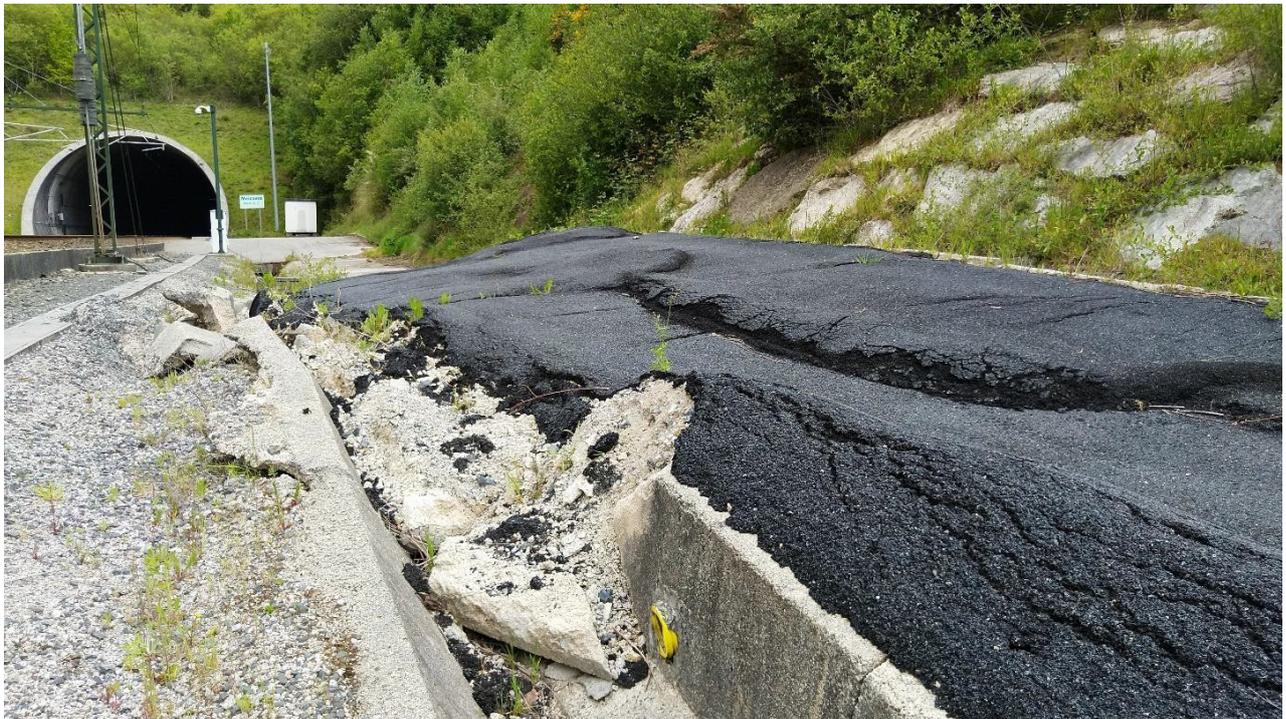
*Estado del drenaje de la cuneta margen izquierdo de la misma plataforma de emergencia.*

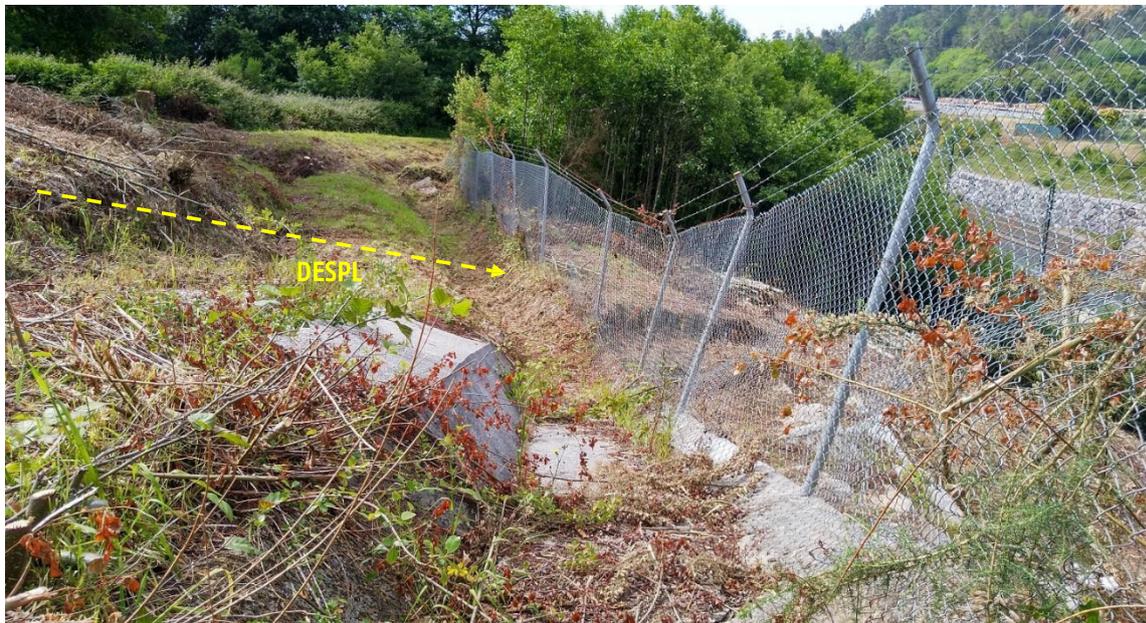
El desmorte en su coronación también cuenta con una cuneta de resguardo de hormigón, que en la actualidad se encuentra despegada por su base de la parte alta de la cabeza del talud debido al desplazamiento que ha sufrido, y al que sigue sometido en la actualidad el talud. Asimismo, los numerosos elementos de drenaje provisional (tubos dren envueltos en geotextil) para evacuar el agua del interior de este se encuentran desplazados de su ubicación inicial debido al desplazamiento del talud.

*Desplazamiento de la cuneta de coronación.*

- o Realización de cuneta perimetral en coronación de talud (l=70m.)
  - o Realización de la cuneta de pie de talud actualmente inexistente por el empuje del talud (l=30m)

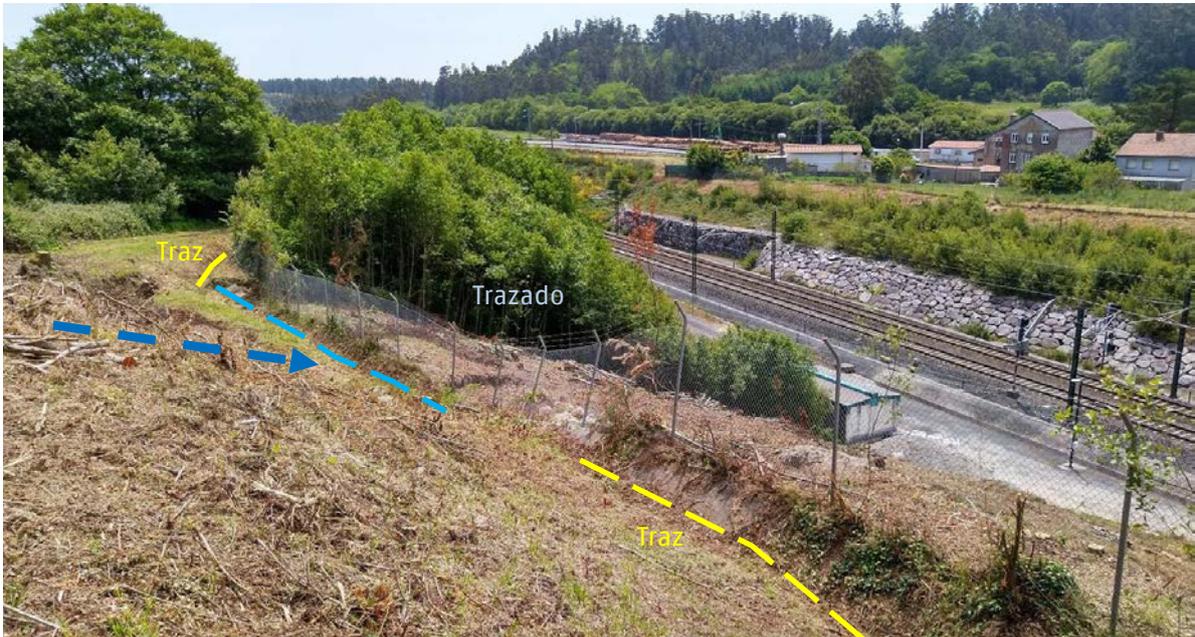
*Desplazamiento en planta de la cuneta de coronación.*

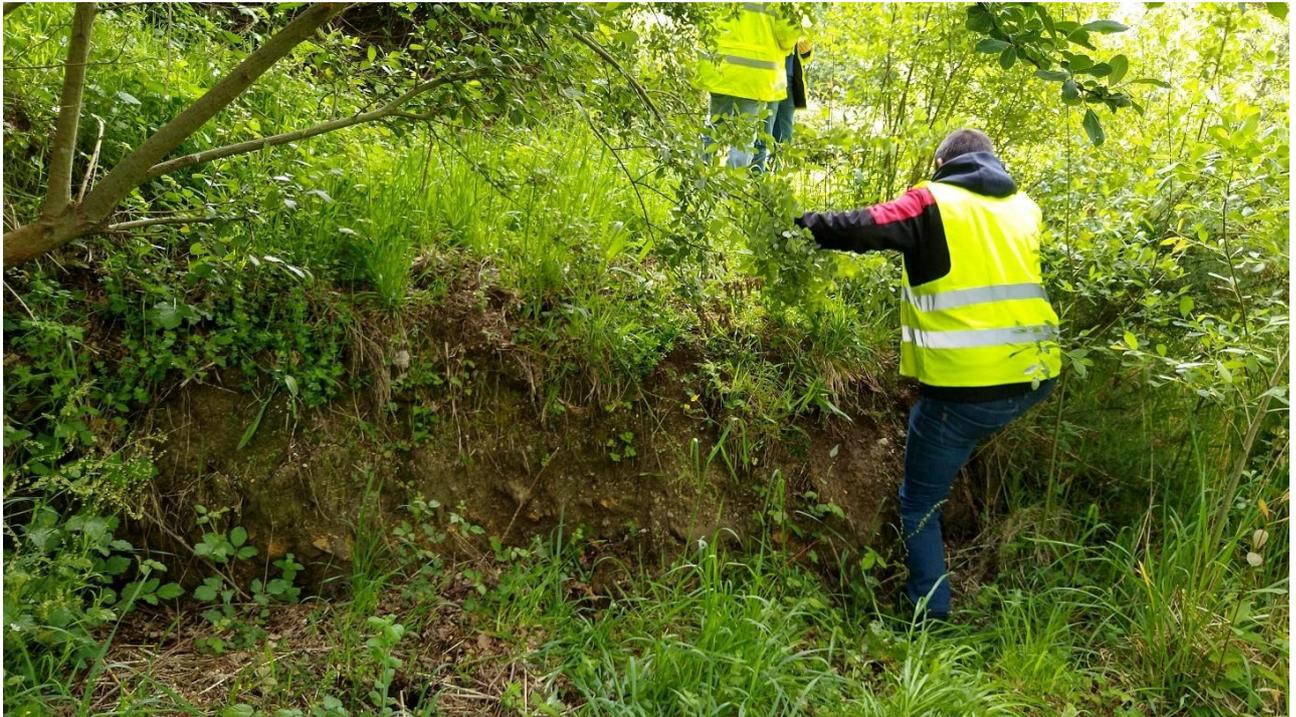
En la parte alta del talud se localizan varias grietas de tracción y asentamiento, con saltos que van desde los 0,8m hasta los 2,5m, tal como puede verse en las siguientes fotografías:

*Grieta de tracción (0,8 m) en cabeza de talud.*

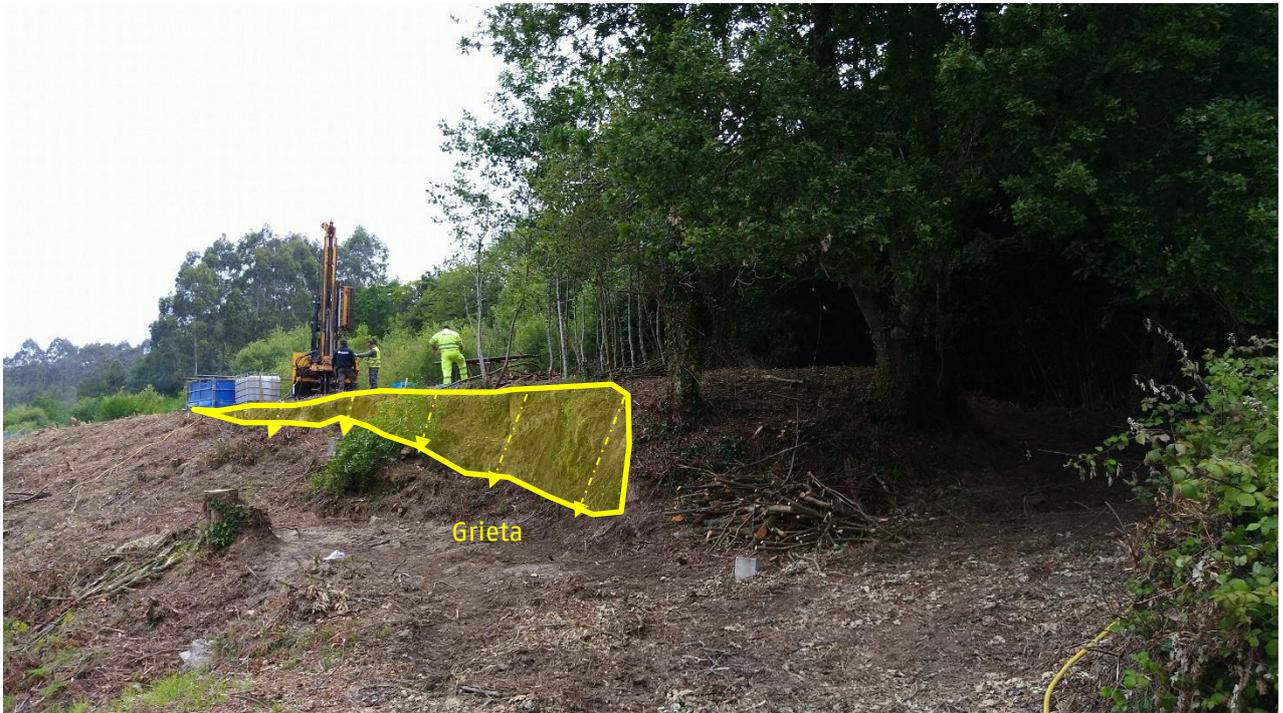
*Grieta de tracción en coronación de talud (2,5m de altura máxima).*

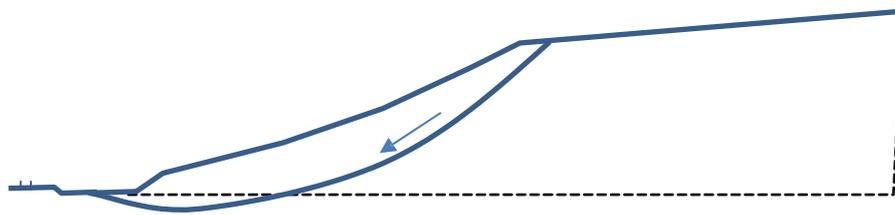
A continuación, se adjunta un croquis representando la posible geometría del círculo de deslizamiento sobre el talud, cuyo límite superior vendría marcado aproximadamente por la posición de las grietas de rotura localizadas en la cabeza del talud, y su salida tendría lugar en el pie de la plataforma de emergencia. El deslizamiento habría ocasionado la deformación del aglomerado asfáltico de la plataforma de emergencia, el empuje y vuelco de las cunetas del pie de plataforma, el desplazamiento y despegue de la cuneta de coronación, el desplazamiento de la escollera situada en el pie del talud, y un asentamiento generalizado de todo el talud.
